31º RELATÓRIO DE ACOMPANHAMENTO AMBIENTAL

Concessionária Triunfo Transbrasiliana BR 153/SP

Fevereiro/2024

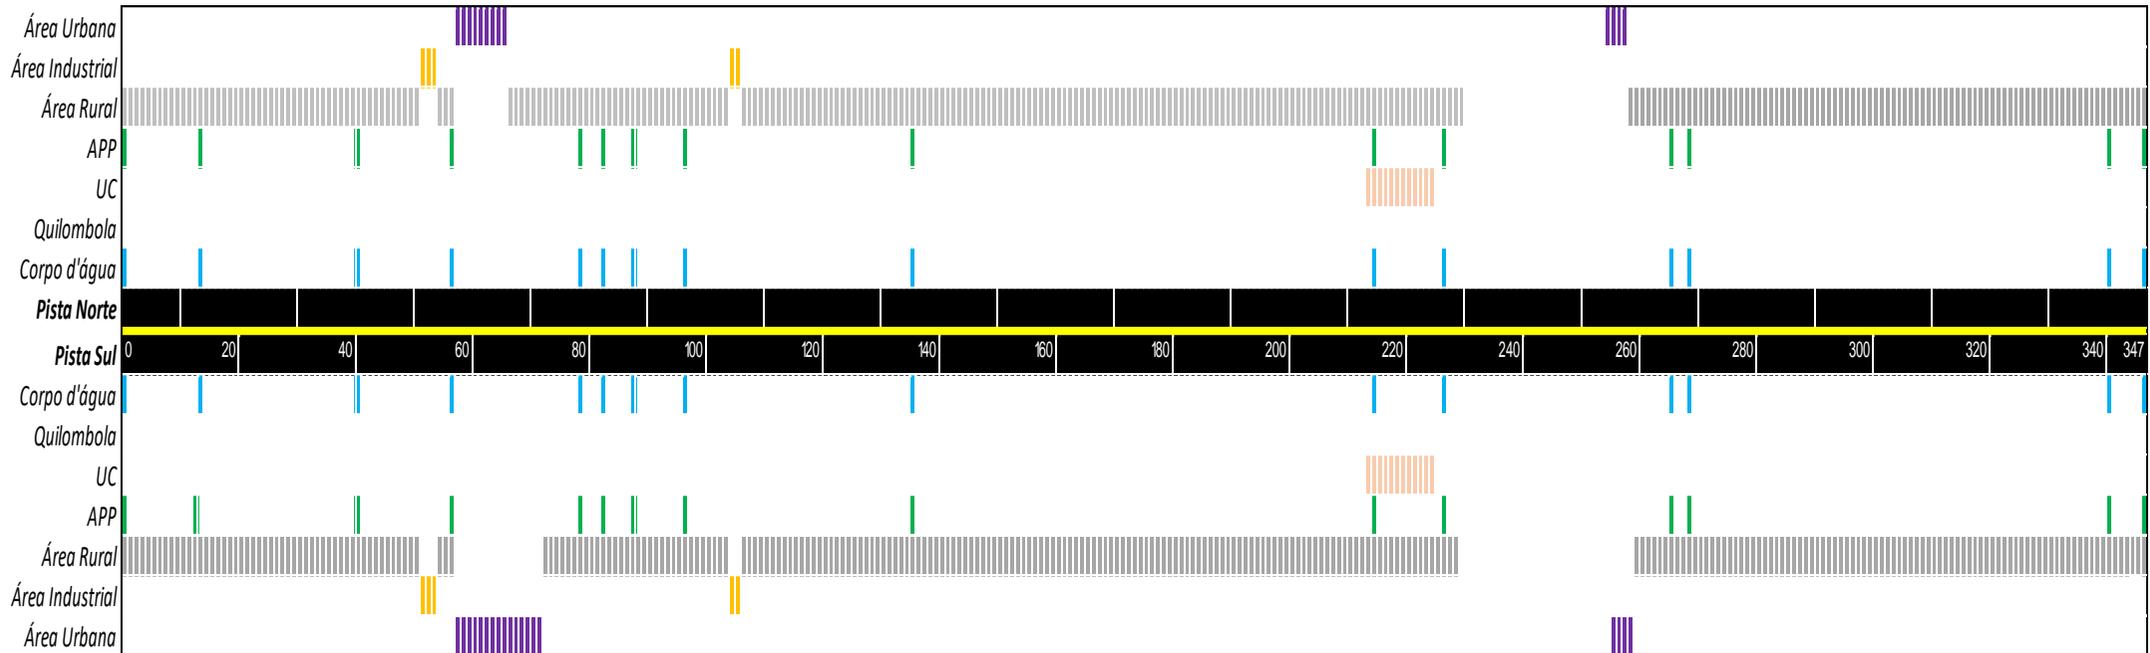
Abaixo (**figura 1**) estamos apresentando o perfil retigráfico da rodovia e informações complementares que intercepta seu traçado.

Figura 1: Perfil retigráfico com influências no traçado da rodovia.

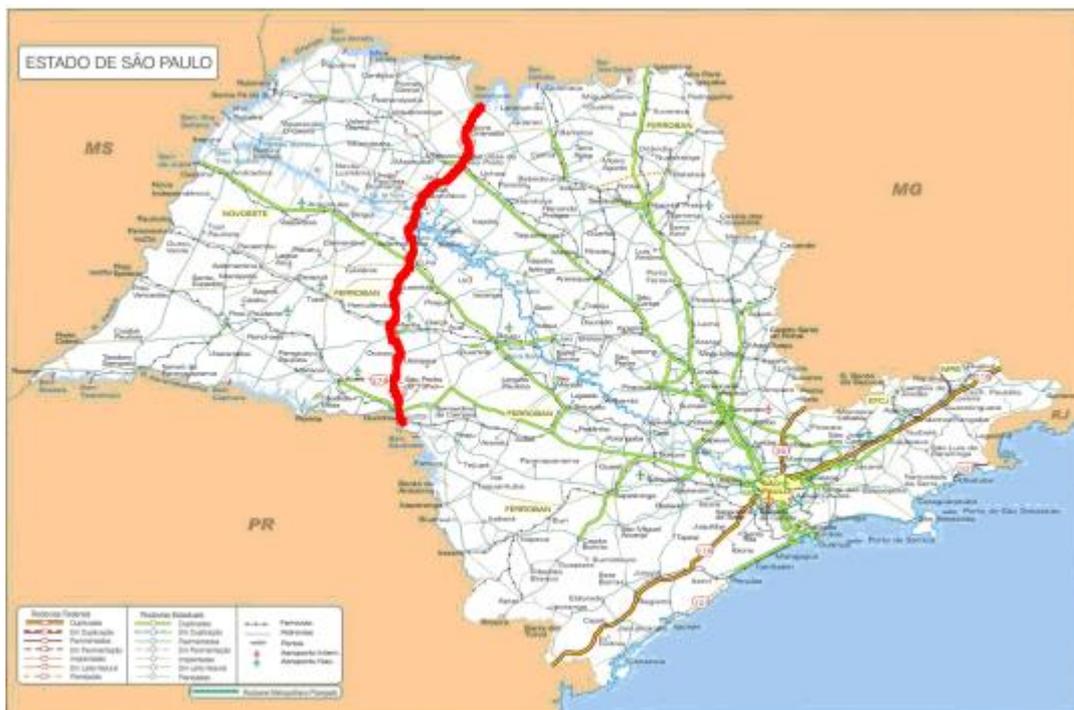
Figura 2: Trecho BR 153/SP

A concessionária Triunfo Transbrasiliana é responsável, desde janeiro de 2015, pela administração de mais 321 quilômetros da BR-153/SP (a quarta maior rodovia do Brasil). A

concessionária gerencia o trecho que se inicia na divisa entre os estados de Minas Gerais e São Paulo no município de Icém (km 0) e termina na divisa entre os estados de São Paulo e Paraná, no município de Ourinhos, (km 347,7), com exceção de 25,2 quilômetros no município de Marília que estão sob responsabilidade das Concessionárias Entrevias (SP-333) e Eixo-SP (SP-294).

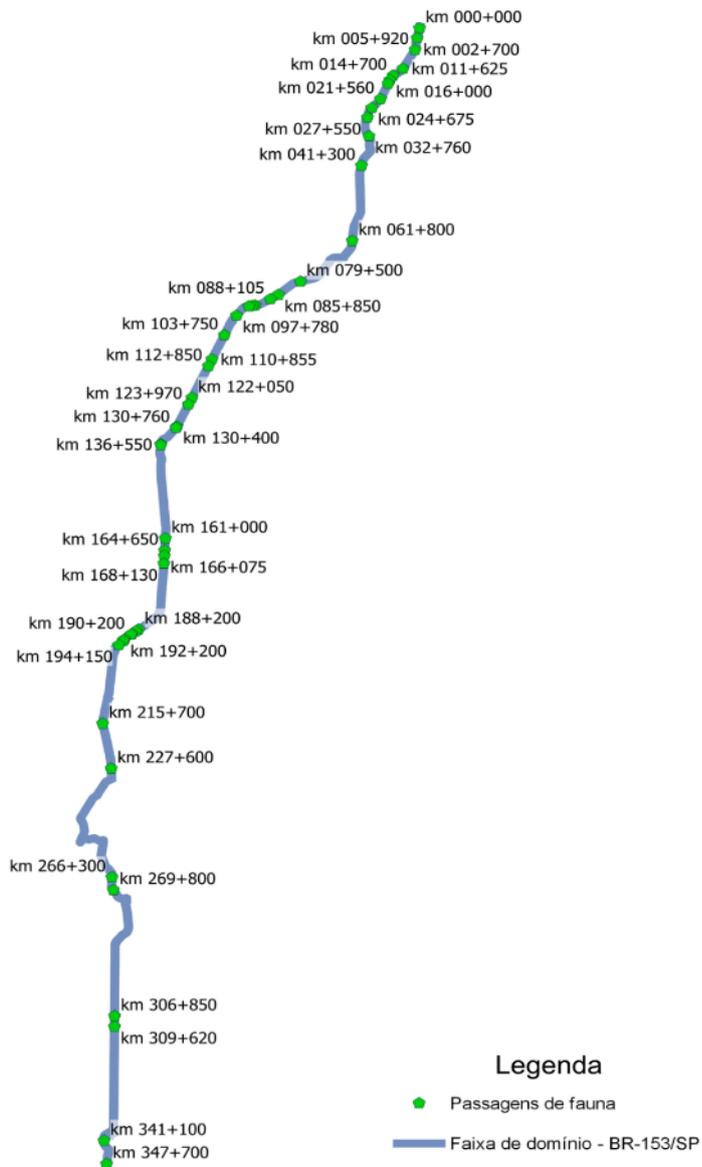
Abaixo segue a localização das estruturas pré-existentes com potencial a serem utilizadas como passagens de fauna:

Figura 3: Estruturas pré-existentes com potencial de serem utilizadas como passagem de fauna.
Fonte: arquivo próprio, dezembro 2023.

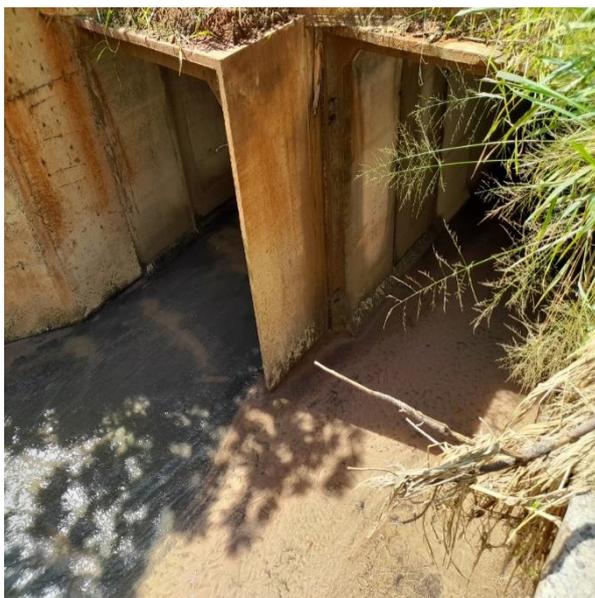
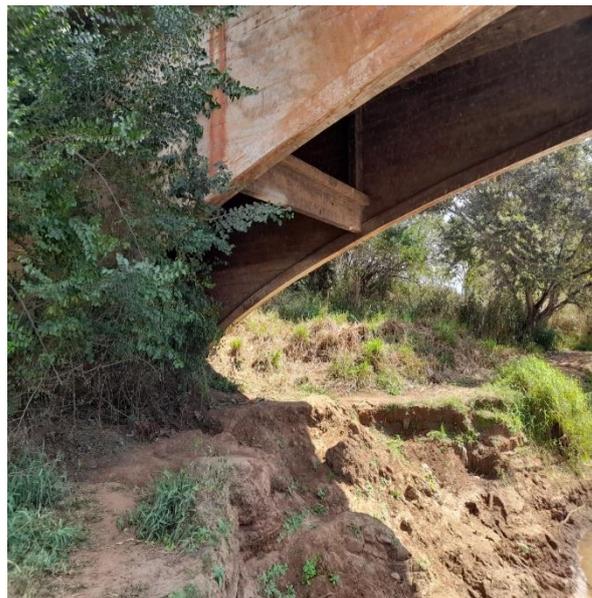
Figura 4: Passagens de fauna monitoradas km 061+800 e km 014+700.

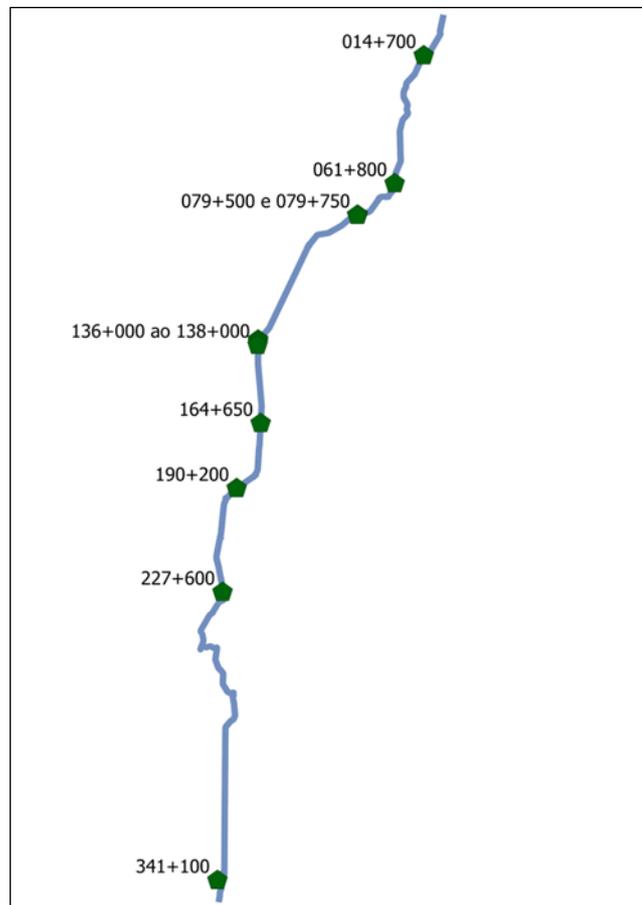
O monitoramento é realizado mensalmente e os pontos observados são fixos, totalizando 11 locais diferentes, conforme definido no início da elaboração do programa. A figura a seguir apresenta a localização dos 11 pontos de monitoramento.

Figura 5: Localização dos pontos de passagem de fauna monitorados mensalmente

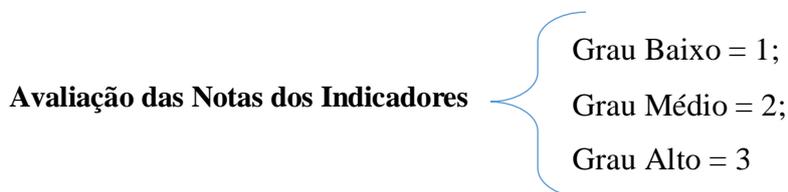
Inicialmente selecionaram-se os 51 quilômetros com maiores índices de atropelamentos desde agosto de 2008 até junho de 2023. Para esses pontos foram analisados 8 indicadores, atribuindo a cada um deles uma nota, onde:

Ao final, essas pontuações foram somadas e reclassificadas de forma que se obteve os quilômetros considerados *hotspots* e os passíveis de se tornarem *hotspots*. Os quilômetros cujo resultado da soma enquadraram-se entre 13 a 15, foram classificados como de baixo risco de se tornarem *hotspots*. Já aqueles que obtiveram resultado de 16 a 17 foram categorizados como passíveis de se tornarem *hotspots*, enquanto que os quilômetros que atingiram pontuação igual ou maior que 18 foram considerados *hotspots*, conforme segue:

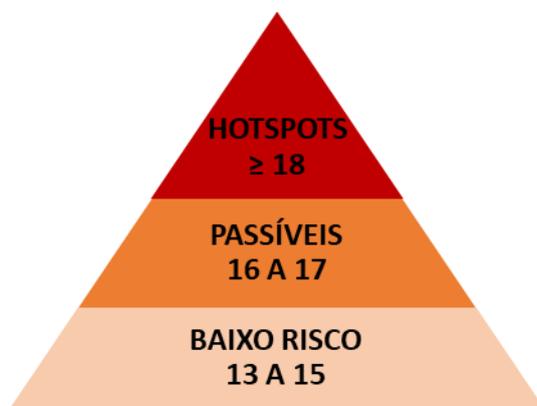
Figura 10: Classificação dos hotspots.

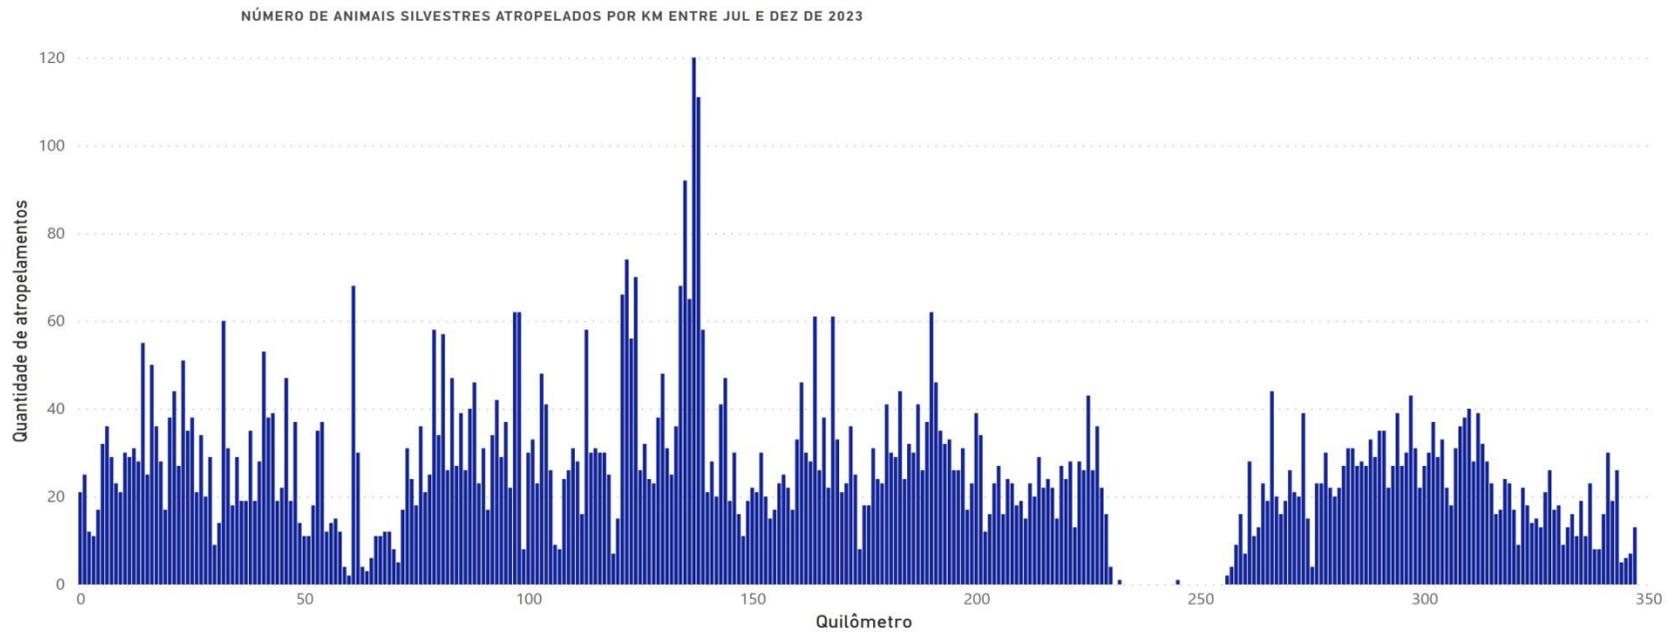
O número de ocorrência de atropelamento de animais silvestres entre julho e dezembro de 2023 ao longo do trecho concessionado à Triunfo Transbrasiliana BR-153/SP está representado no gráfico 1.

Gráfico 1: Número de animais silvestres atropelados por km entre julho e dezembro de 2023.

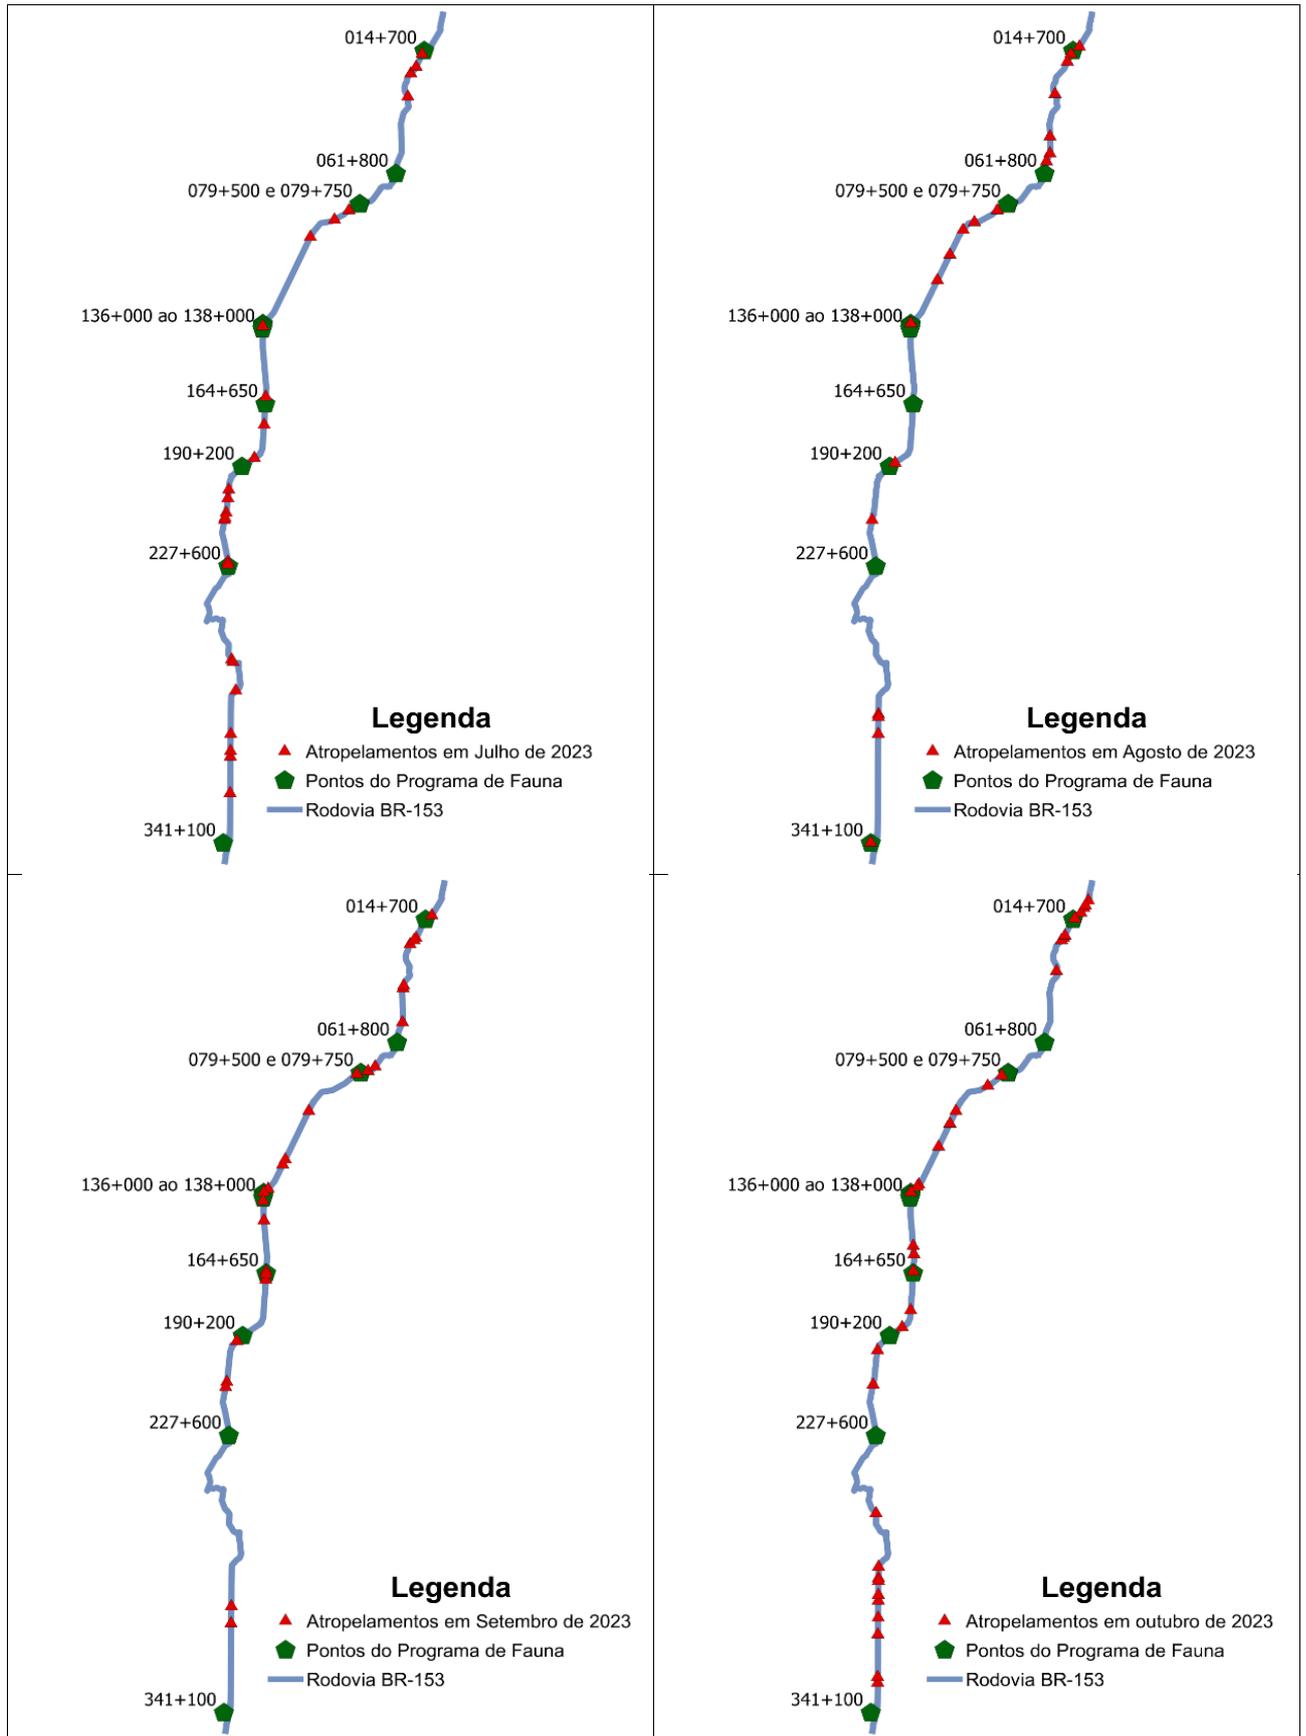
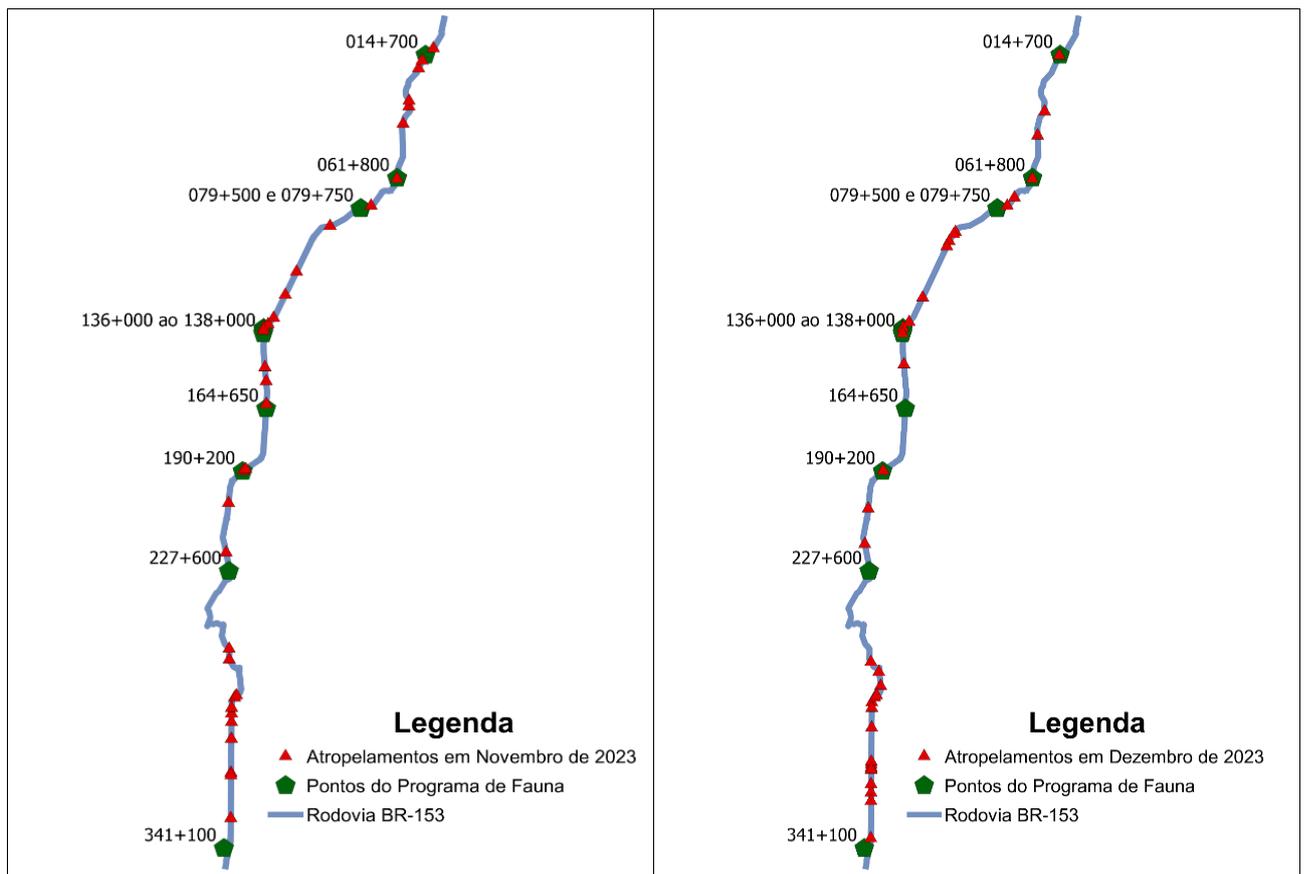
A figura a seguir ilustra a localização das ocorrências mensais envolvendo atropelamentos de animais silvestres nos meses de julho a dezembro de 2023 ao longo do trecho concessionado à Triunfo Transbrasiliana BR-153/SP.

Ressalta-se que além das ocorrências de atropelamentos, as figuras apresentam as localizações dos Pontos do Programa de Fauna, que se tratam de pontos de monitoramento mensal da fauna na rodovia BR-153/SP, no trecho entre o km 000+000 e km 347+700.

Figura 11: Localização dos atropelamentos de animais silvestres nos meses de julho a dezembro de 2023.

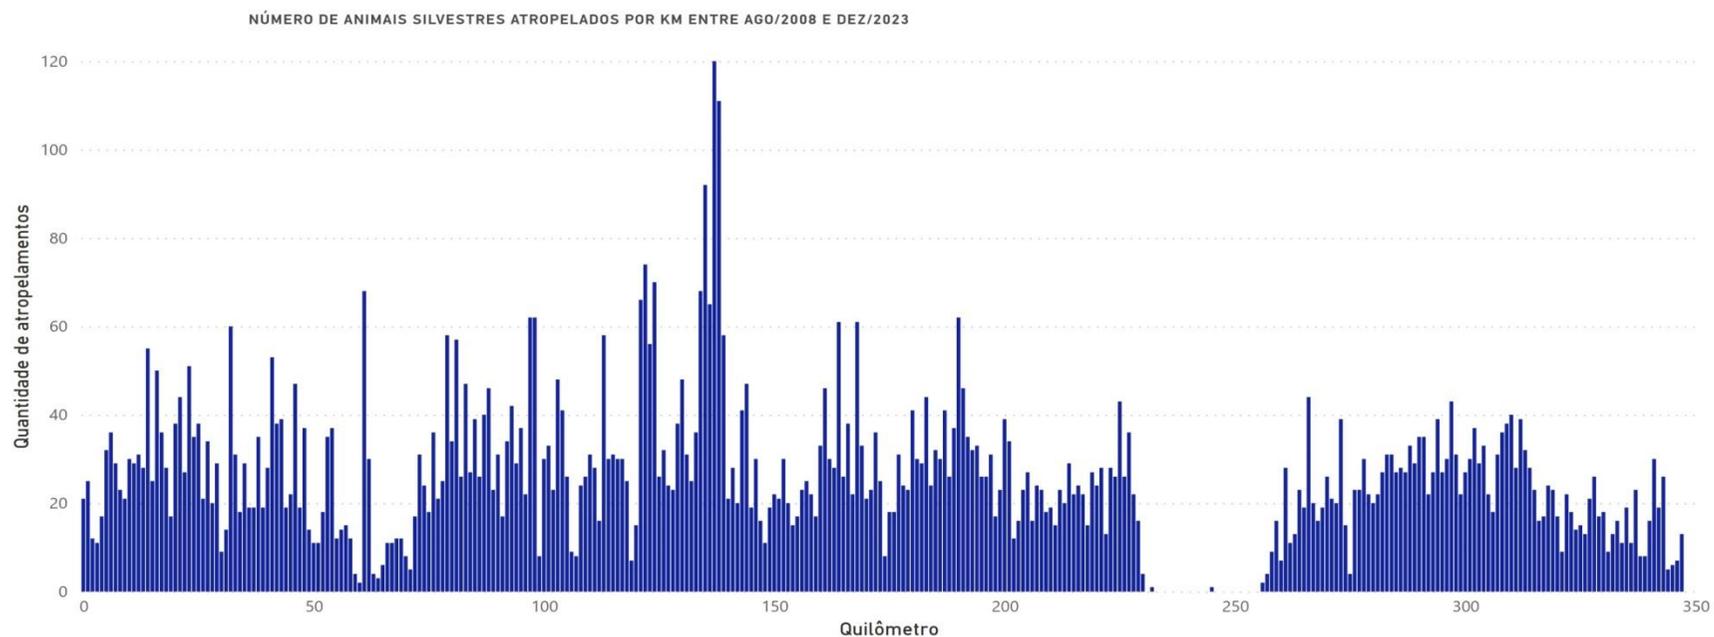
O gráfico 3 a seguir apresenta o número de animais silvestres atropelados por km na BR-153/SP entre agosto de 2008 a dezembro de 2023.

Gráfico 3: Número de animais silvestres atropelados por km entre agosto de 2008 e dezembro de 2023 na BR-153/SP.

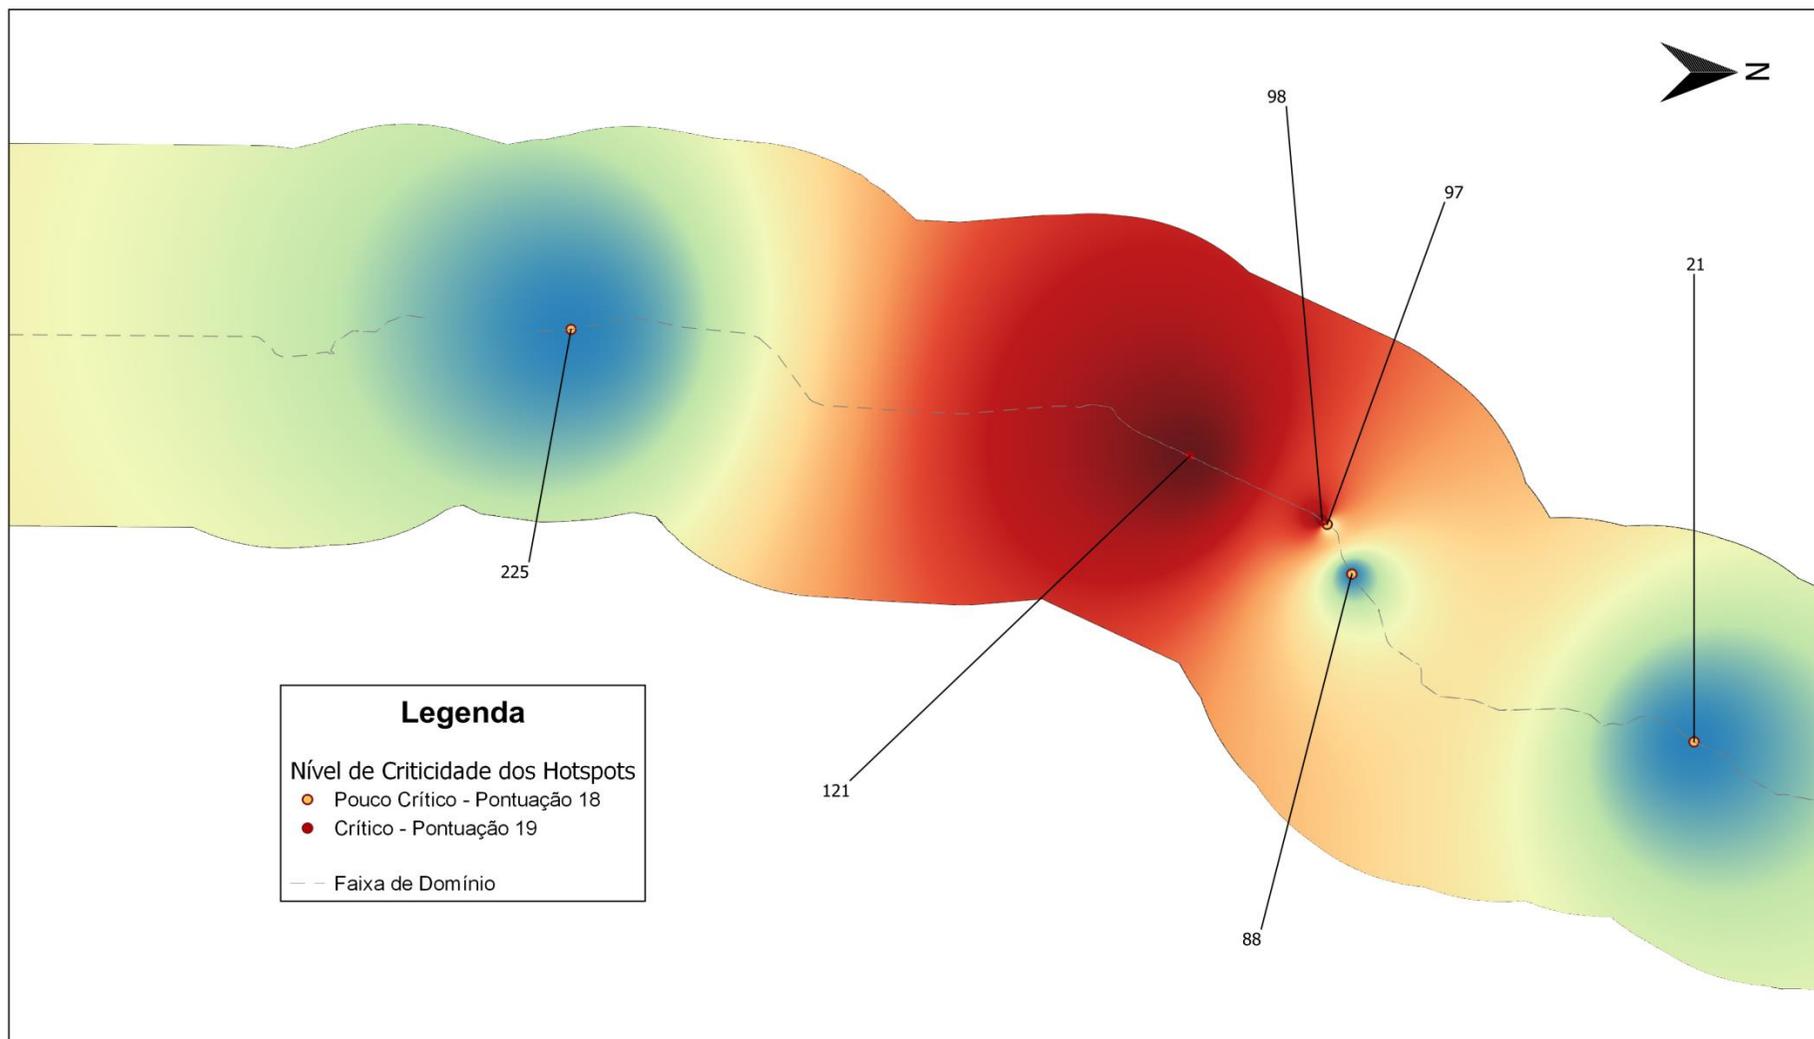
Figura 12: Localização dos hotspots identificados durante o segundo semestre de 2023, por nível de criticidade, na BR-153/SP.

Cabe observar que o km 121 permanece como *hotspot* desde o primeiro semestre de 2021, sendo que apresenta alto grau de atropelamentos, antropização, ocorrências de incêndios, agricultura e paisagismo funcional e biofílico.

Os km's 21 e 225 foram classificados como passíveis de se tornarem *hotspots* no segundo semestre de 2022, e até esse semestre alcançaram pontuação para serem considerados pontos críticos. O km 98 é apontado como *hotspot* desde o segundo semestre de 2022.

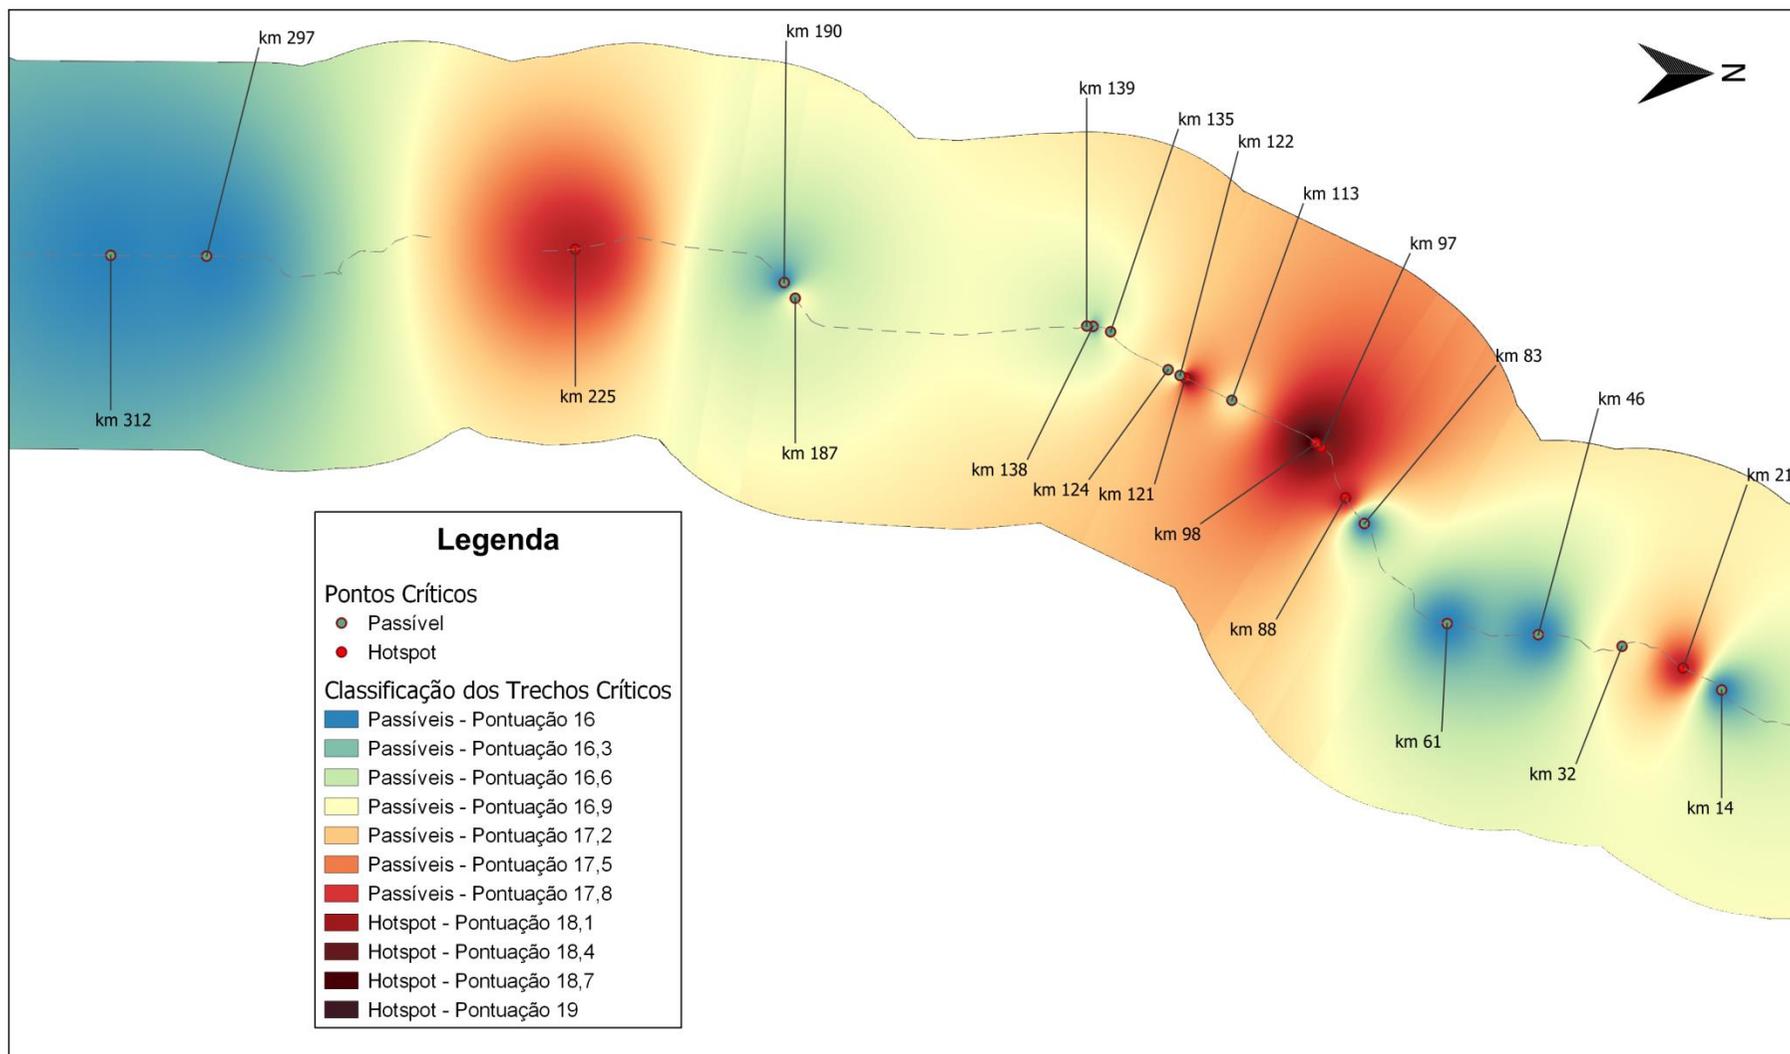
Figura 13: Localização dos hotspots e dos possíveis pontos a se tornarem hotspots identificados durante o segundo semestre de 2023, por nível de criticidade, na BR-153/SP.

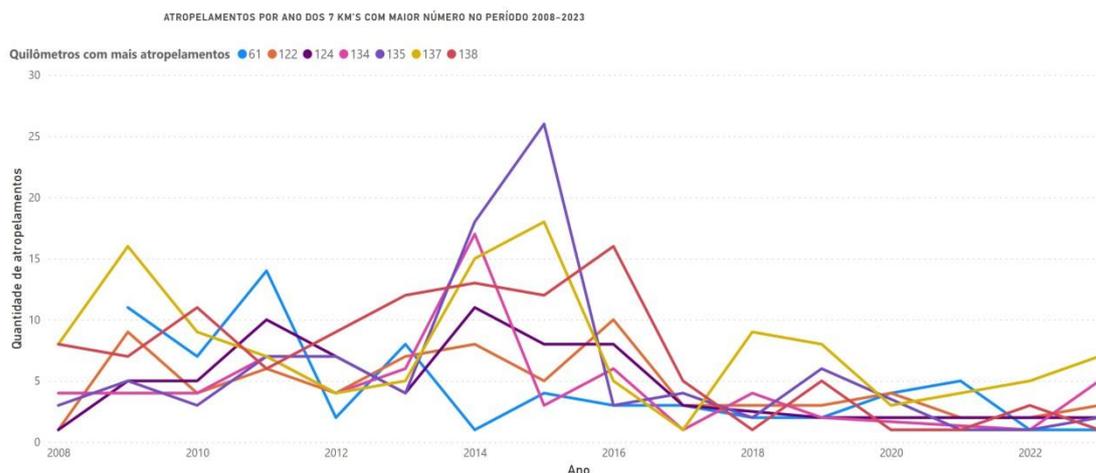
O gráfico a seguir apresenta a variação no número de atropelamentos nos sete quilômetros com maior número de ocorrências ao longo do período de 2008 a dezembro de 2023.

Gráfico 8: Número de atropelamentos por ano dos sete quilômetros com maior número de atropelamentos de fauna (todas as espécies agrupadas) ao longo do período 2008-2023.

No primeiro semestre de 2023, os km's 137 e 41 foram considerados os km's com mais atropelamentos, já que ambos tiveram mesmo número de atropelamentos. No segundo semestre, os km's com mais atropelamentos foram o 137 e 138.

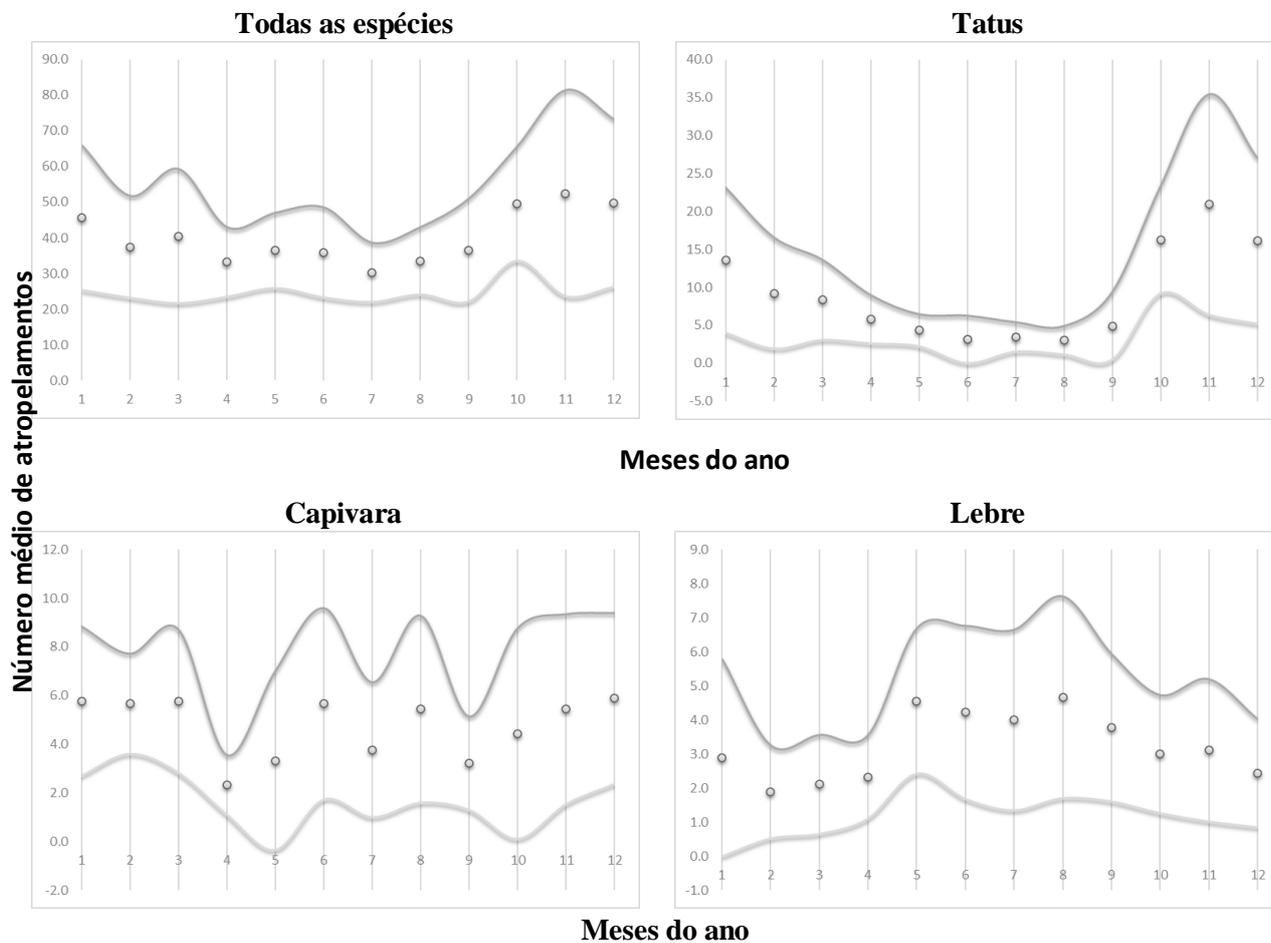
Gráfico 9 - Média mensal e desvio padrão dos atropelamentos de fauna ao longo do trecho sob concessão da Triunfo Transbrasiliana BR-153/SP entre janeiro de 2015 a 2023

Ressalta-se que os pontos representam as médias mensais enquanto que as linhas tracejadas representam os desvios-padrão das médias.

Quando analisados separadamente, no entanto, a sazonalidade é observada apenas em alguns grupos de espécies. Considerando as espécies mais atropeladas ao longo do estudo, os tatus (*Dasypus novemcinctus*, *Euphractus sexcinctus*) apresentaram um padrão sazonal, tendo as maiores ocorrências entre outubro e janeiro. Já a capivara (*Hydrochoerus hydrochaeris*) e a lebre (*Lepus europaeus*), apresentaram grande variação interanual nos atropelamentos mensais, variação essa expressa em seu maior desvio-padrão, conforme demonstra o gráfico a seguir.

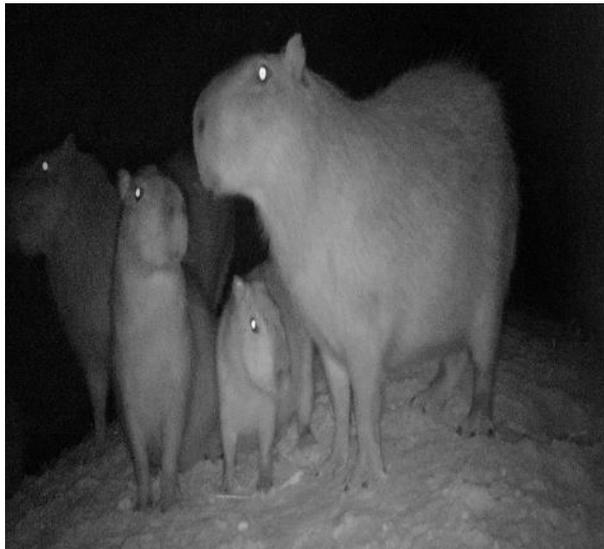
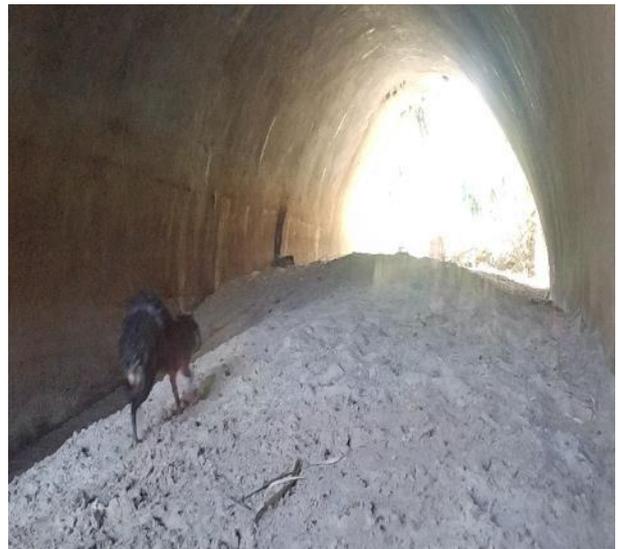
No início de 2022 a concessionária começou o trabalho de monitoramento das estruturas pré-existentes (vãos de ponte, passagens de fauna inferior, sistemas de drenagens e bueiros) com grande potencial para serem utilizadas como passagens de fauna. O trabalho tem como objetivo registrar evidências diretas (fotos e vídeos) da utilização dessas estruturas pela fauna silvestre, dessa maneira a concessionária consegue pontuar os pontos com maiores e menores fluxos biológicos, possibilitando a análise das informações e aumentando subsídios para o desenvolvimento de ações ou implantações com o foco na redução de atropelamentos. Abaixo seguem alguns registros:

Figura 16: Registro de Capivaras (*Hydrochoerus hydrochaeris*) e Cutia (*Dasyprocta sp.*) utilizando as estruturas.

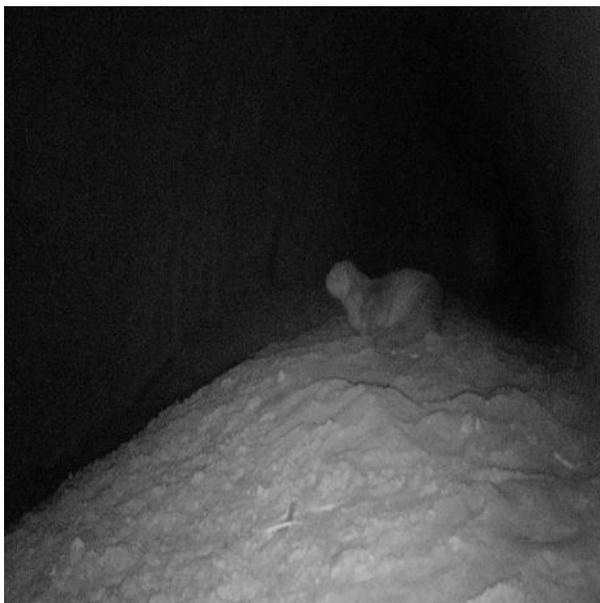
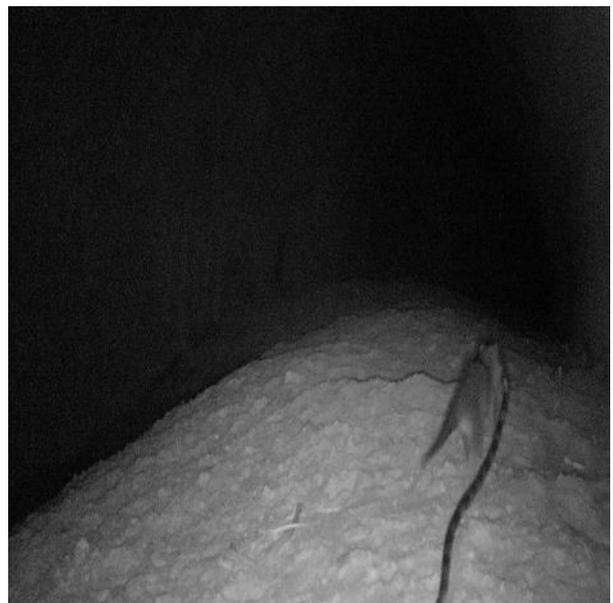
Figura 17: Registro de Lontra (*Lontra longicaudis*) utilizando a estrutura e Gambá (*Didelphis sp.*) carregando uma serpente durante sua travessia.
