CONCESSIONÁRIA BR-040

19º RELATÓRIO DE ACOMPANHAMENTO AMBIENTAL

Nova Lima/MG
18 de dezembro de 2023 – Rev.01

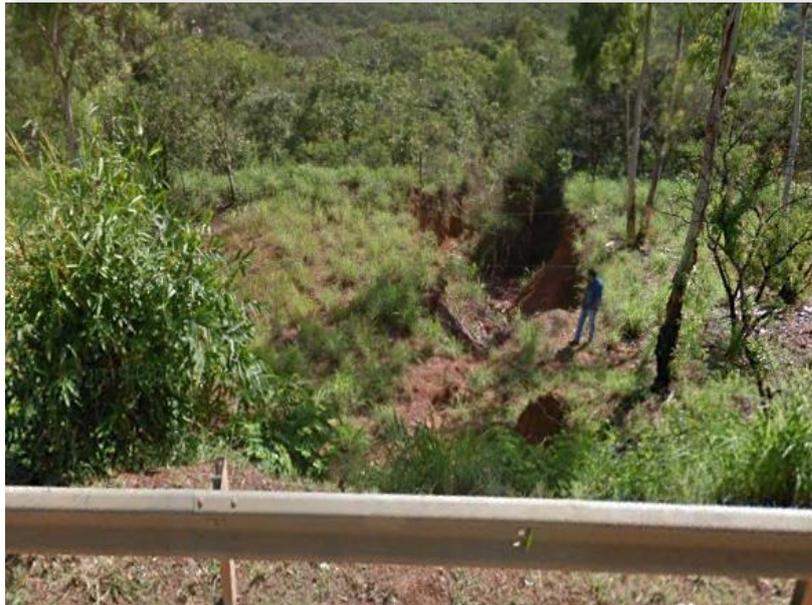
Figura 8: Processo erosivo a jusante do sistema de drenagem Km 033+050 Pista Norte (antes- Ago/21)

- Escavação carga e transporte de material nas proximidades para reaterro da erosão, volumes aproximados de 225m³;
- Execução de boca de bueiro e descida d'água em aterro com lançamento em dissipador de energia;
- Execução de rip rap a jusante do sistema de drenagem para recomposição de erosão;
- Recomposição vegetal da área;

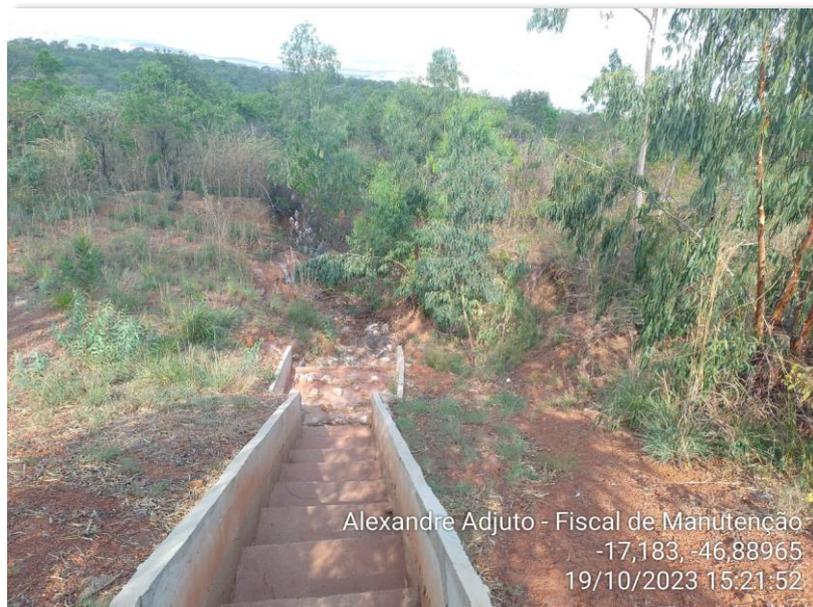
Figura 9: Drenagem, dissipador e recomposição vegetal Km 033+050 Pista Norte (finalizado - set/23)

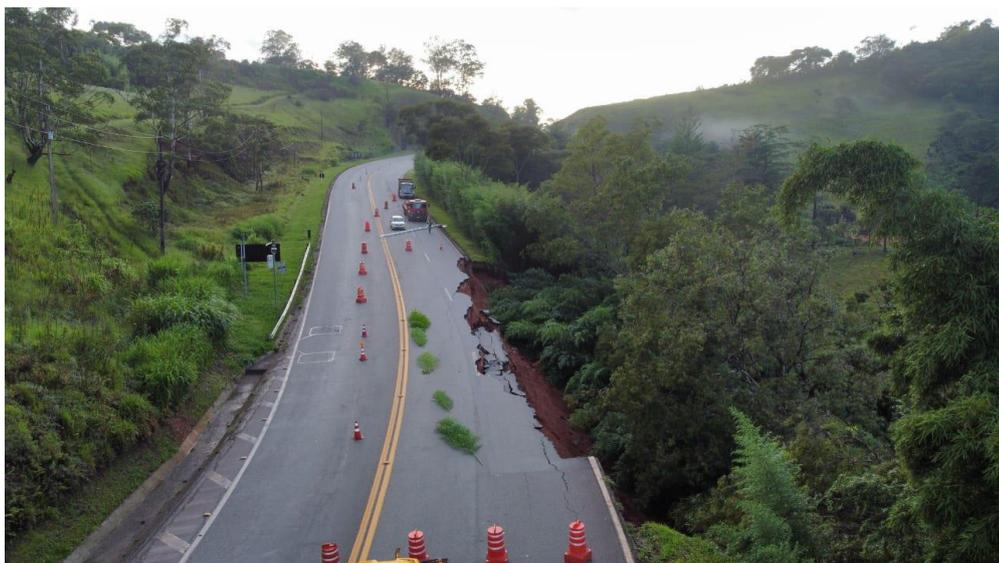
Figura 10: Vista do escorregamento de talude e rompimento da faixa de rolamento Km 745+000 Norte (antes-jan/23)

- Corte, destocamento e remoção da camada vegetal das áreas da atingida;
- Execução de escavações, carregamento e transporte de material da área de empréstimo Km 745+250 Sul;
- Execução do espalhamento e compactação do material escavado para aterro de estabilização da plataforma;
- Execução do sistema de drenagem provisório;
- Proteção superficial com lona plástica de estabilização.

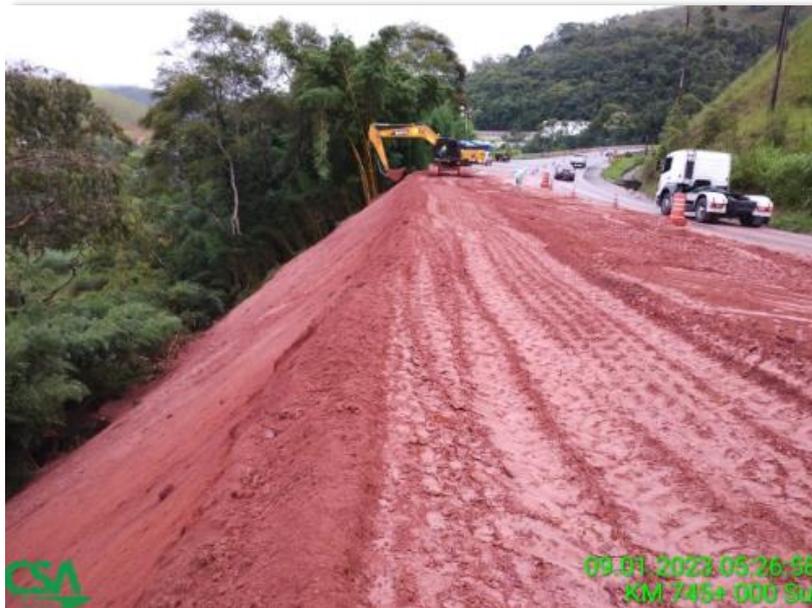
Figura 11: Reconstrução de talude e revegetação Km 745+000 Norte (em andamento – mar/23)

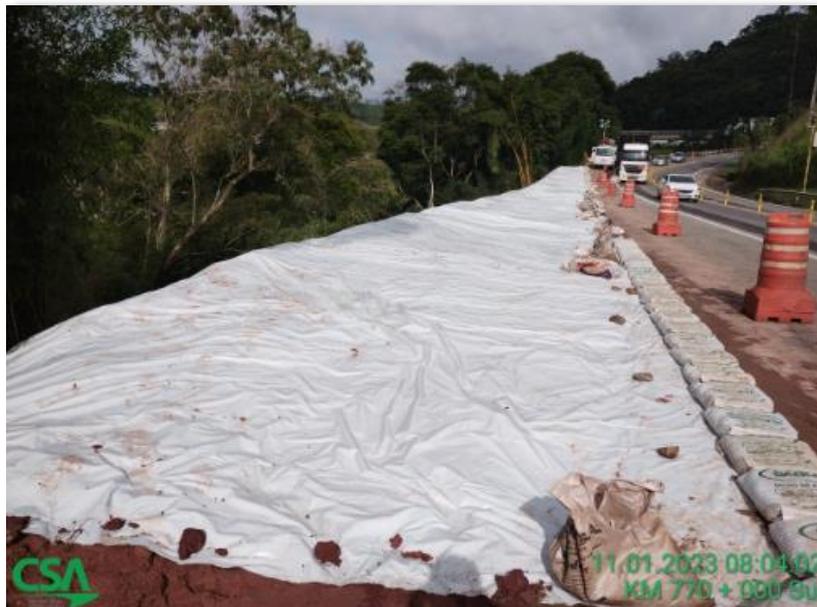
Figura 12: Reconstrução de talude Km 745+000 Norte (em andamento – mar/23)

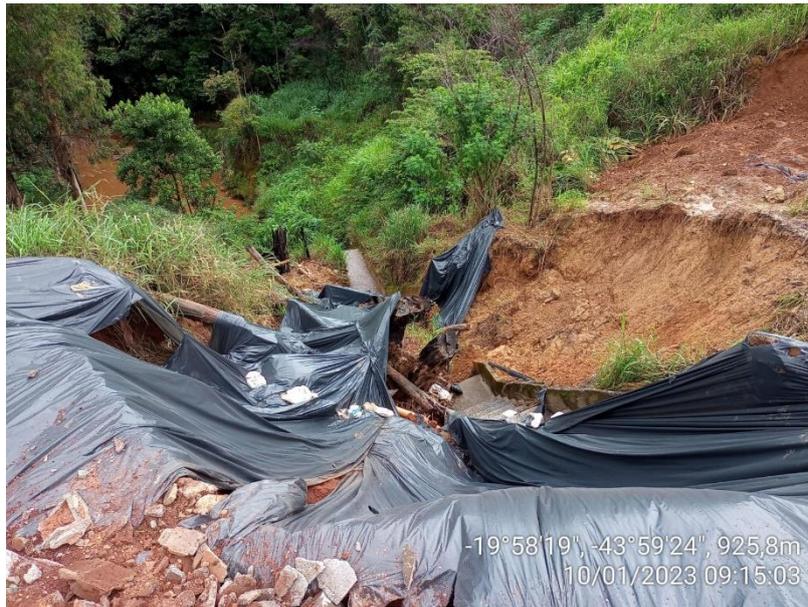
Figura 13: Processo erosivo na lateral da descida d'água a jusante da drenagem. Destaque para queda de árvore Km 538+700 Norte (antes – jan/23)

- Desvio definitivo da drenagem superficial da rodovia a montante do ponto de intervenção;
- Proteção superficial com lona plástica de estabilização.
- Corte, destocamento e remoção da camada vegetal das áreas da atingida;
- Execução de escavações, carregamento e transporte de material da área de empréstimo na faixa de domínio;
- Execução do espalhamento e compactação do material escavado para aterro de estabilização da plataforma;
- Execução do sistema de drenagem;
- Cravação de trilhos e execução de viga de travamento para estabilização do maciço.
- Revegetação do talude de aterro, que será realizada na próxima janela hídrica.

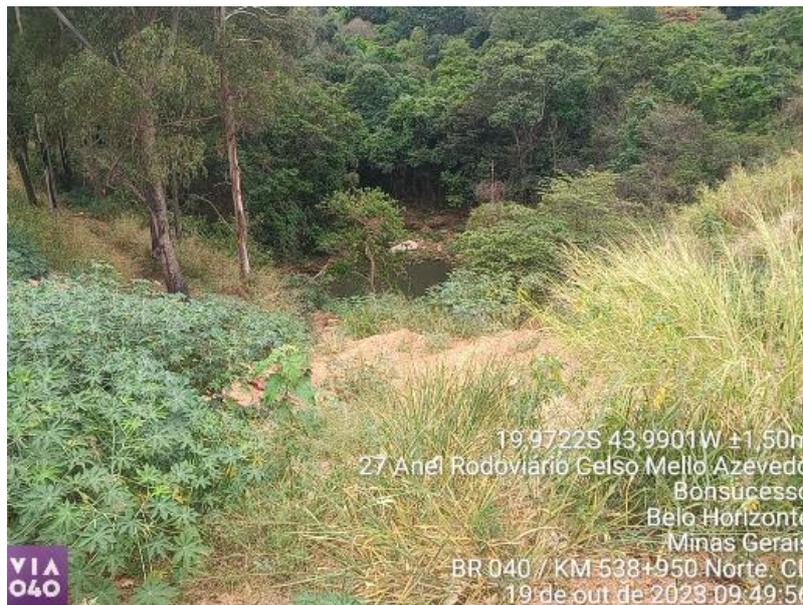
Figura 14: Recomposição vegetal do talude Km 538+700 Norte. (finalizada– set/23)

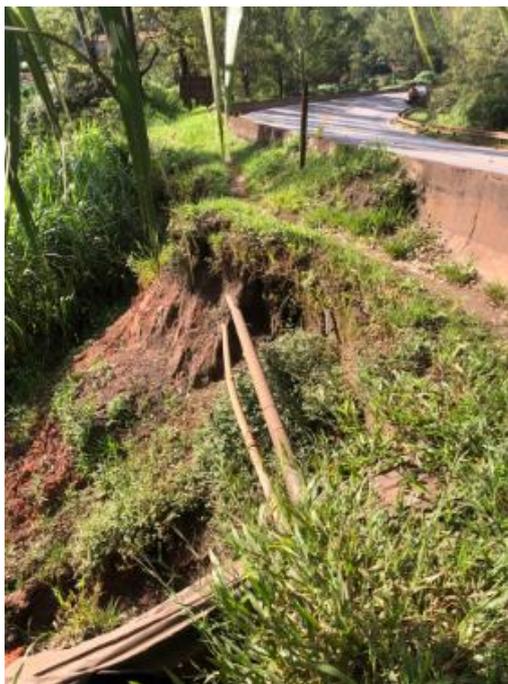
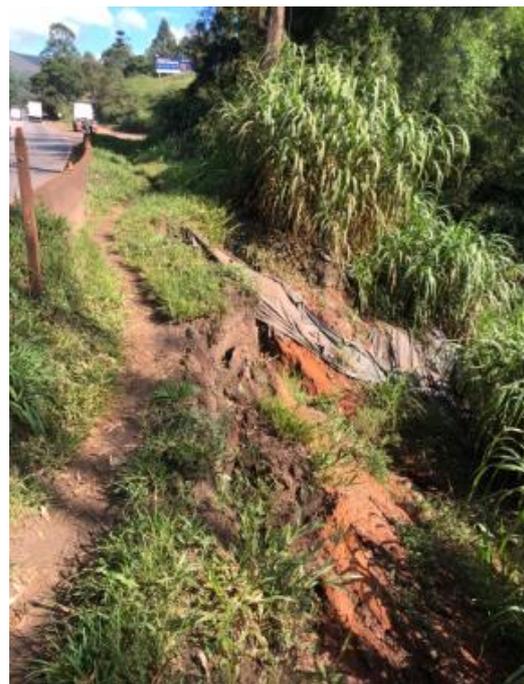
Figura 15: Vista do escorregamento de talude próximo a faixa de rolamento Km 588+300 Norte (antes-abr/23)

- Supressão vegetal de árvores exóticas;
- Corte, destocamento e remoção de solo e camada vegetal da área atingida;
- Estabilização do talude de aterro em duas camadas com a cravação vertical e amarração horizontal de toras de eucaliptos tratados, seguido de reaterro.
- Recuperação e adequação de sistema de drenagem e revegetação.

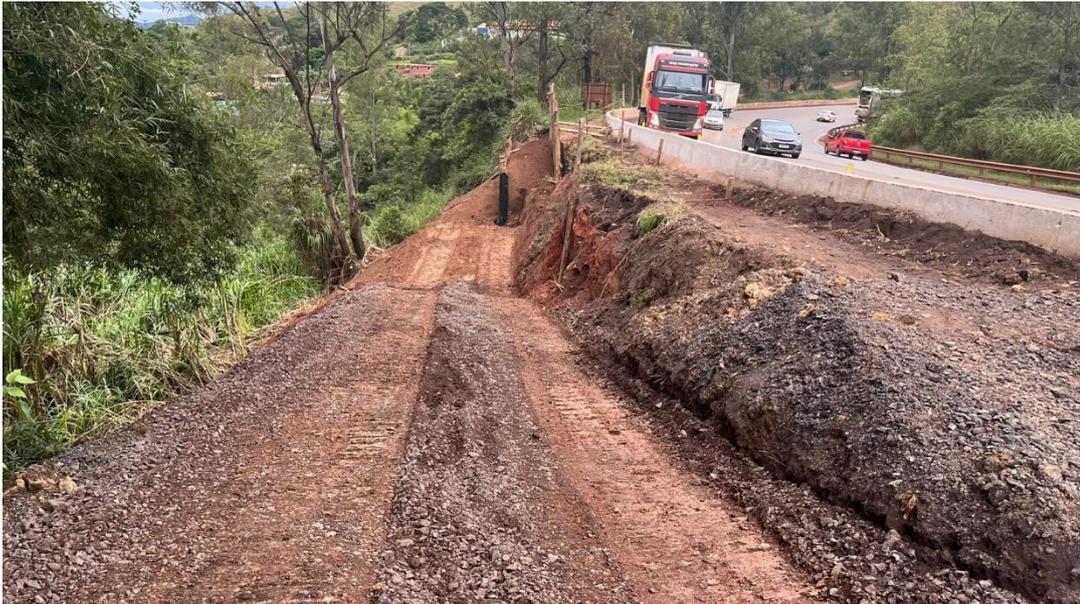
Figura 16: Recomposição de talude e revegetação Km 588+300 Norte (finalizado – set/23)

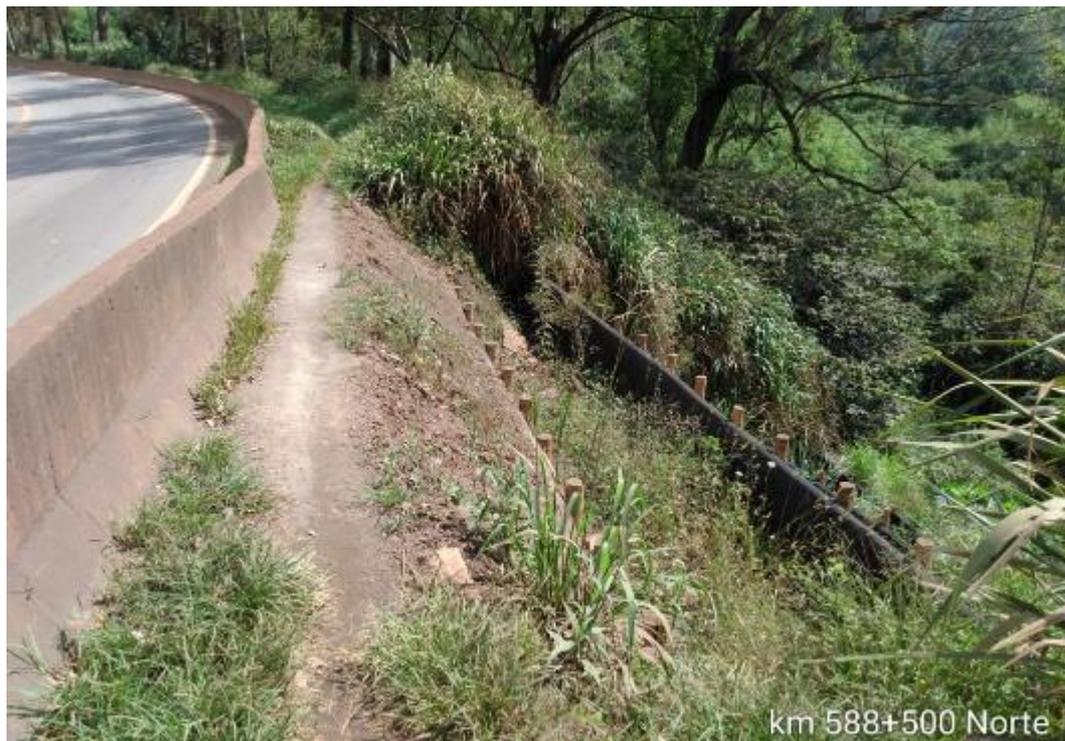
Figura 17: Recomposição de talude e revegetação Km 588+300 Norte (finalizado – set/23)

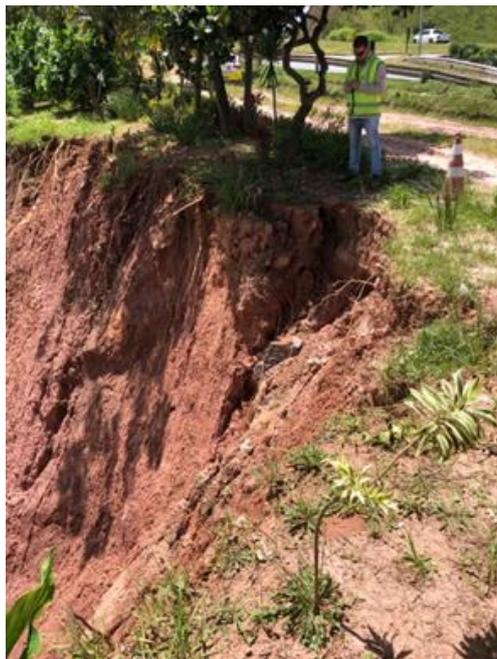
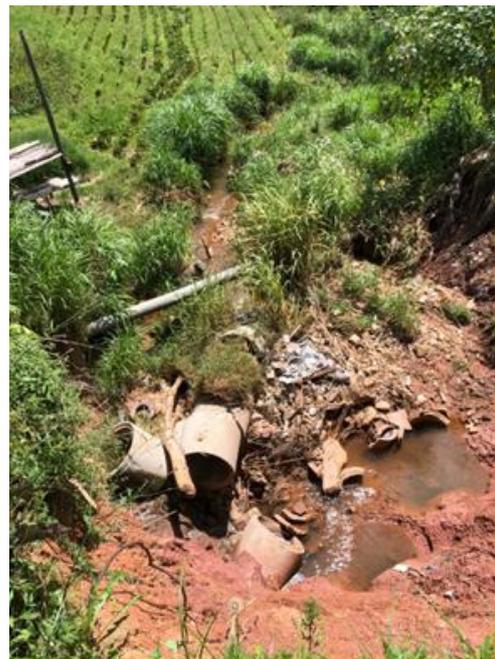
Figura 18: Vista do escorregamento de talude próximo a faixa de rolamento Km 696+900 Sul (antes-abr/23)

- Recuperação do sistema de drenagem em um Bueiro Triplo Tubular de Concreto DN 1.200mm;
- Supressão de vegetação rasteira e arbustos;
- Recuperação do terrapleno na saia de aterro à jusante do BTTC 1.200mm;
- Recuperação do sistema de drenagem superficial e profundo da área erodida;
- Revegetação com biomanta e hidrossemeadura.

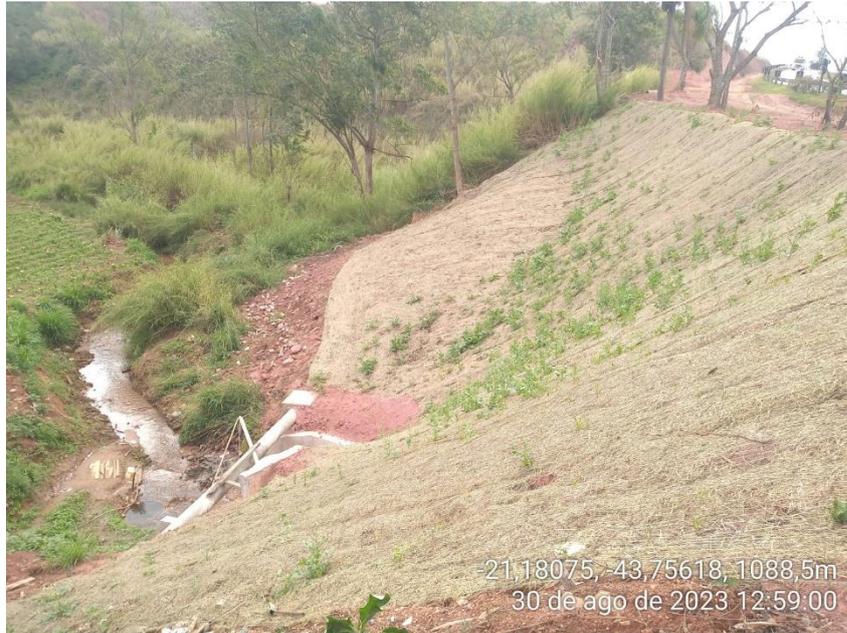
Figura 19: Recomposição de talude e revegetação em evolução Km 696+900 Sul (finalizada – set/23)

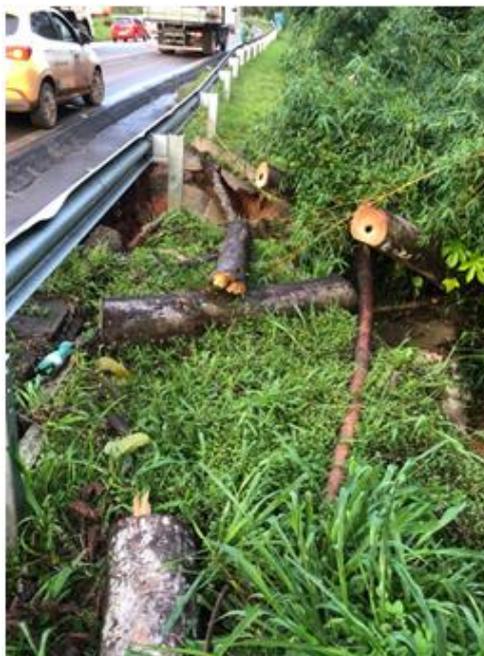
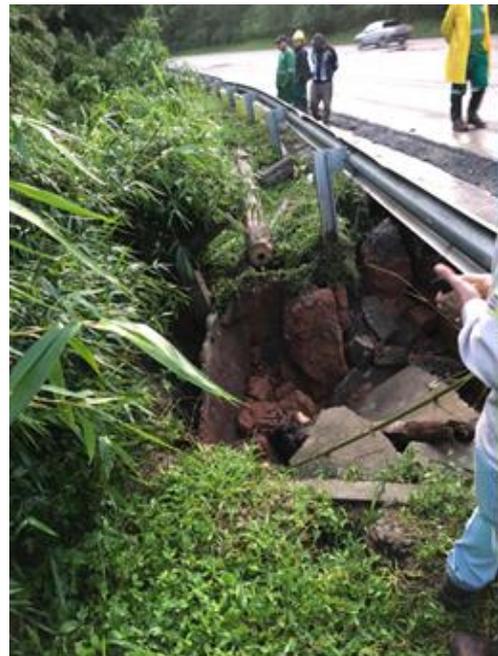
Figura 20: Vista do escorregamento de talude próximo a faixa de rolamento Km 750+050 Norte (antes-abr/23)

- Recuperação do sistema de drenagem, Bueiro Simples Tubular de Concreto DN 600mm;
- Supressão de uma árvore nativa, da vegetação rasteira, arbustos e bambuzal da área de intervenção;
- Recuperação do terrapleno na saia de aterro à jusante do BSTC 600mm;
- Aplicação de solo armado na face do talude que margeia o córrego existente em aproximadamente 30m linear;
- Recuperação do sistema de drenagem superficial e profundo da área erodida.

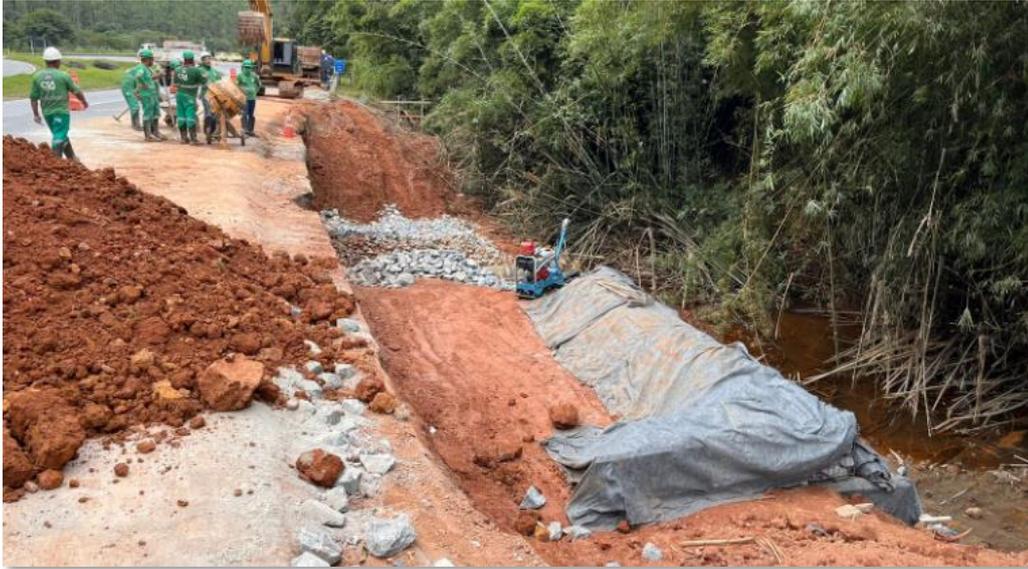
Figura 21: Recomposição de talude com gabião Km 750+050 Norte (finalizada – set/23)

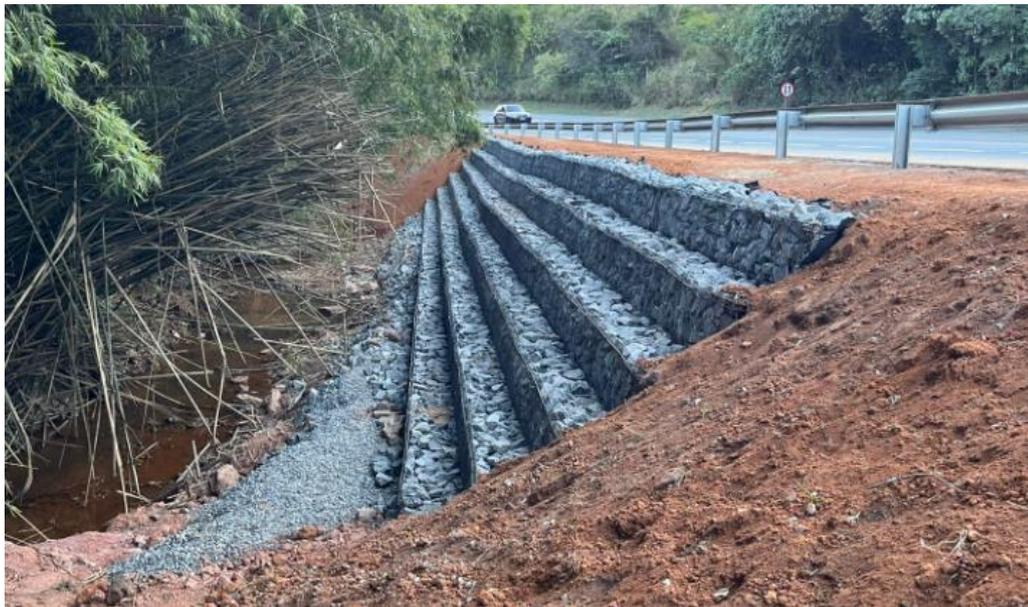
Figura 22: Recomposição de talude com gabião Km 750+050 Norte. (finalizada– set/23)

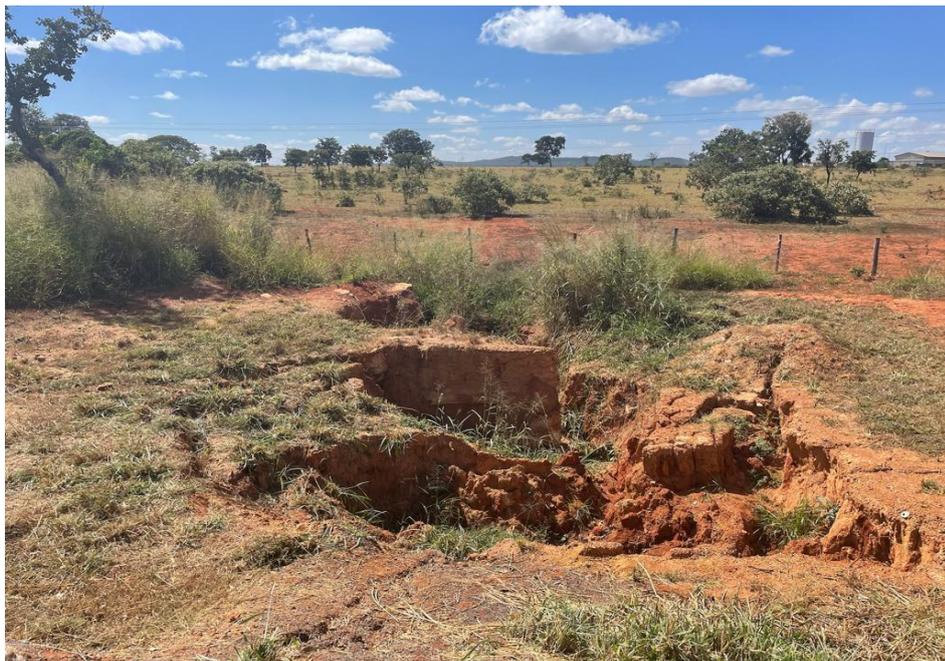
Figura 23: Vista do escorregamento de talude próximo a faixa de rolamento - Km 51+470 Norte (antes-jun/23)

- Escavação carga e transporte de material da caixa de empréstimo;
- Espalhamento e compactação de solo na área da erosão;
- Escavação de valas e execução de leiras para direcionamento das águas pluviais;
- Semeadura de mix de sementes para revegetação da área de empréstimo e da área regularizada da erosão;

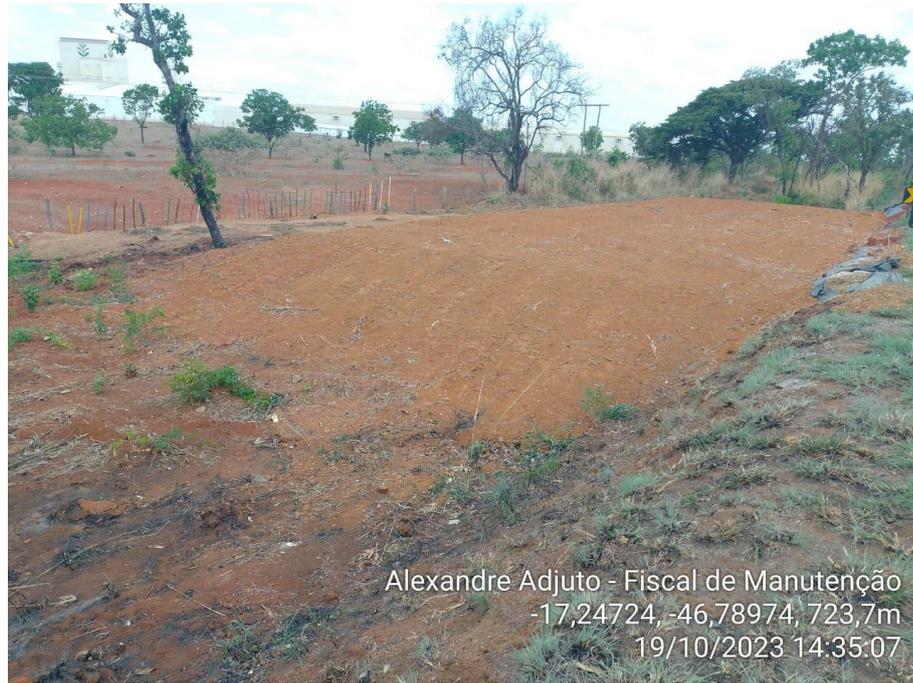
Figura 24: Recomposição da erosão e semeadura Km 51+470 Norte (finalizada– set/23)
