**2º Relatório de Acompanhamento Ambiental - RAA**  
CONCESSIONÁRIA DA RODOVIA BR 262 MG S.A

Trecho de Concessão: Rota do Zebu: Rodovia  
BR-262/MG: Km 347+800 (Betim) ao  
Km 787+900 (Uberaba)

Uberaba  
Abril de 2026

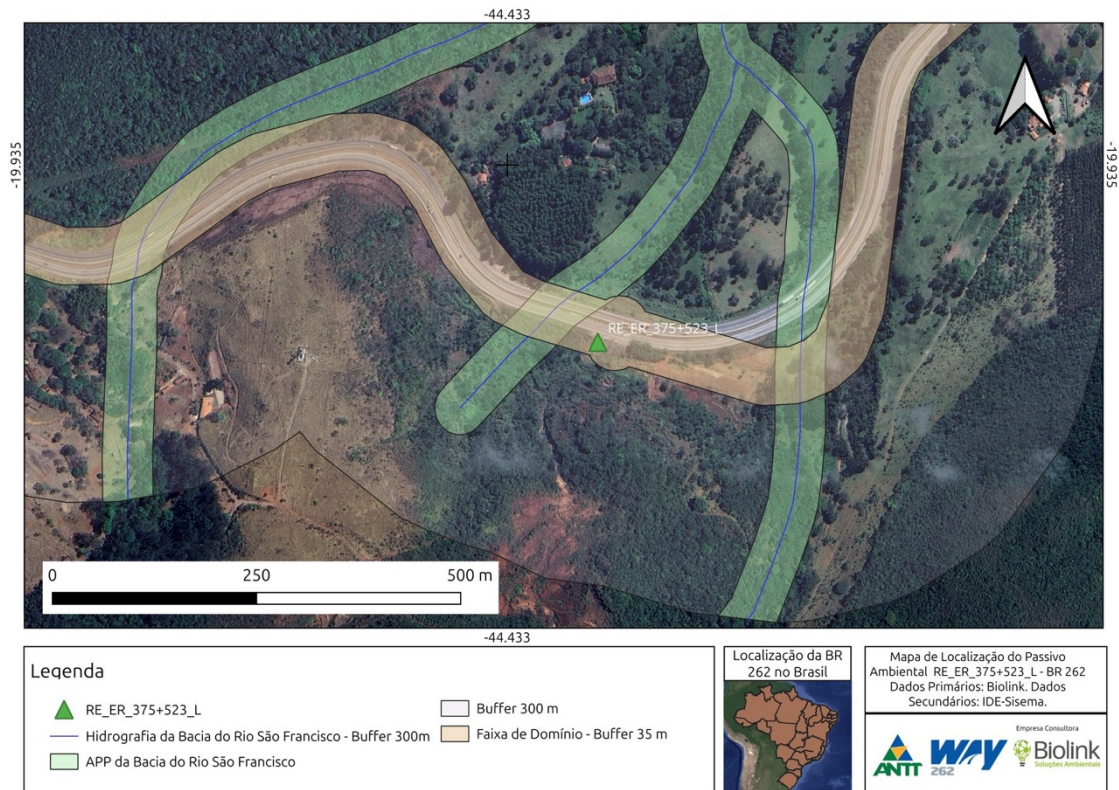
**Figura 37** - Mapa de localização do Passivo RE\_VS\_382+643\_L no km 382+643 da BR-262/MG.

A dinâmica atual da ocorrência é caracterizada como ativo/baixa intensidade, com risco de desenvolvimento de processos erosivos devido a ausência de cobertura vegetal na área (Figura 38A e B). A situação foi classificada como sem risco aparente em relação à rodovia, mas emergencial no aspecto ambiental, devido ao risco de contaminação da área adjacente que se trata de uma Área de Preservação Permanente (APP) logo em seus entornos.

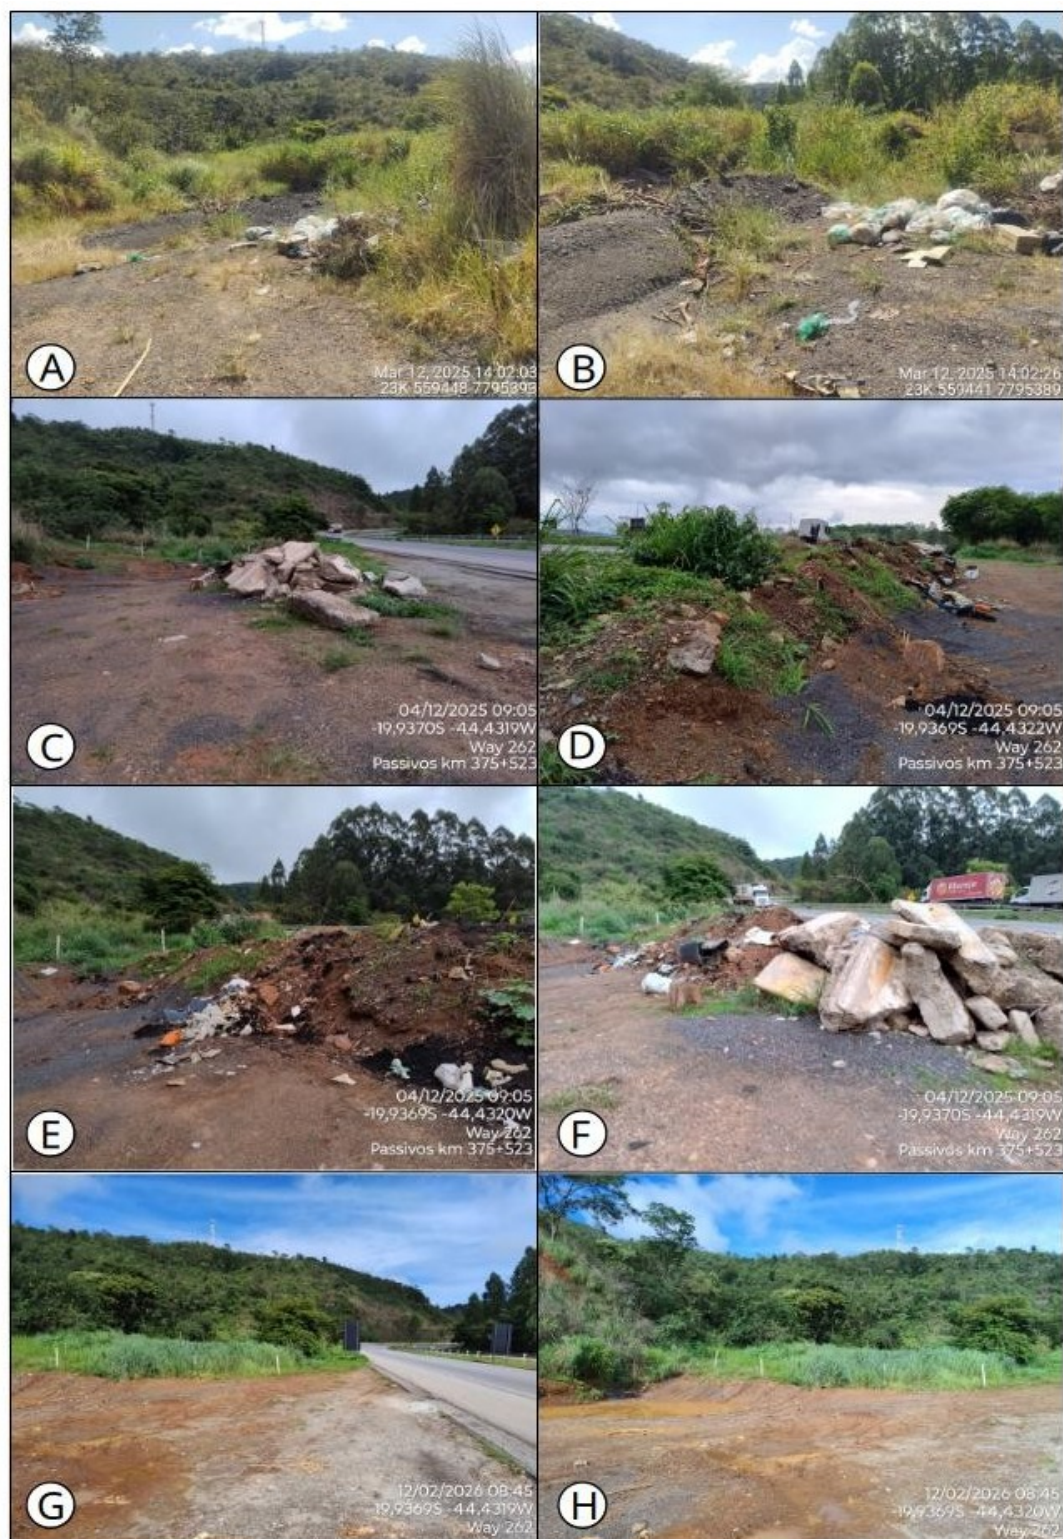
Todo acompanhamento é apresentado na Figura 38 (A-H) que documenta a evolução das intervenções no Passivo Ambiental do km 375+523 da BR-262/MG, mostrando o progresso (Figura 38E e F) desde o estado inicial até as ações corretivas implementadas (Figura 38G e H).

**Figura 38** - A) Cadastro inicial do passivo identificado na Pista Leste do Km 375+523 B) Registros de deposição irregular de resíduos C) Limpeza e coleta dos resíduos identificados no local D) Limpeza da área. E) Acompanhamento das intervenções no Passivo Ambiental do km 375+523 da BR-262/MG. F) Acompanhamento da intervenção no local, averiguando a coleta dos resíduos para a destinação final. G) Local com intervenção e limpeza da área realizada. H) Vista geral da área frente a intervenção do local.

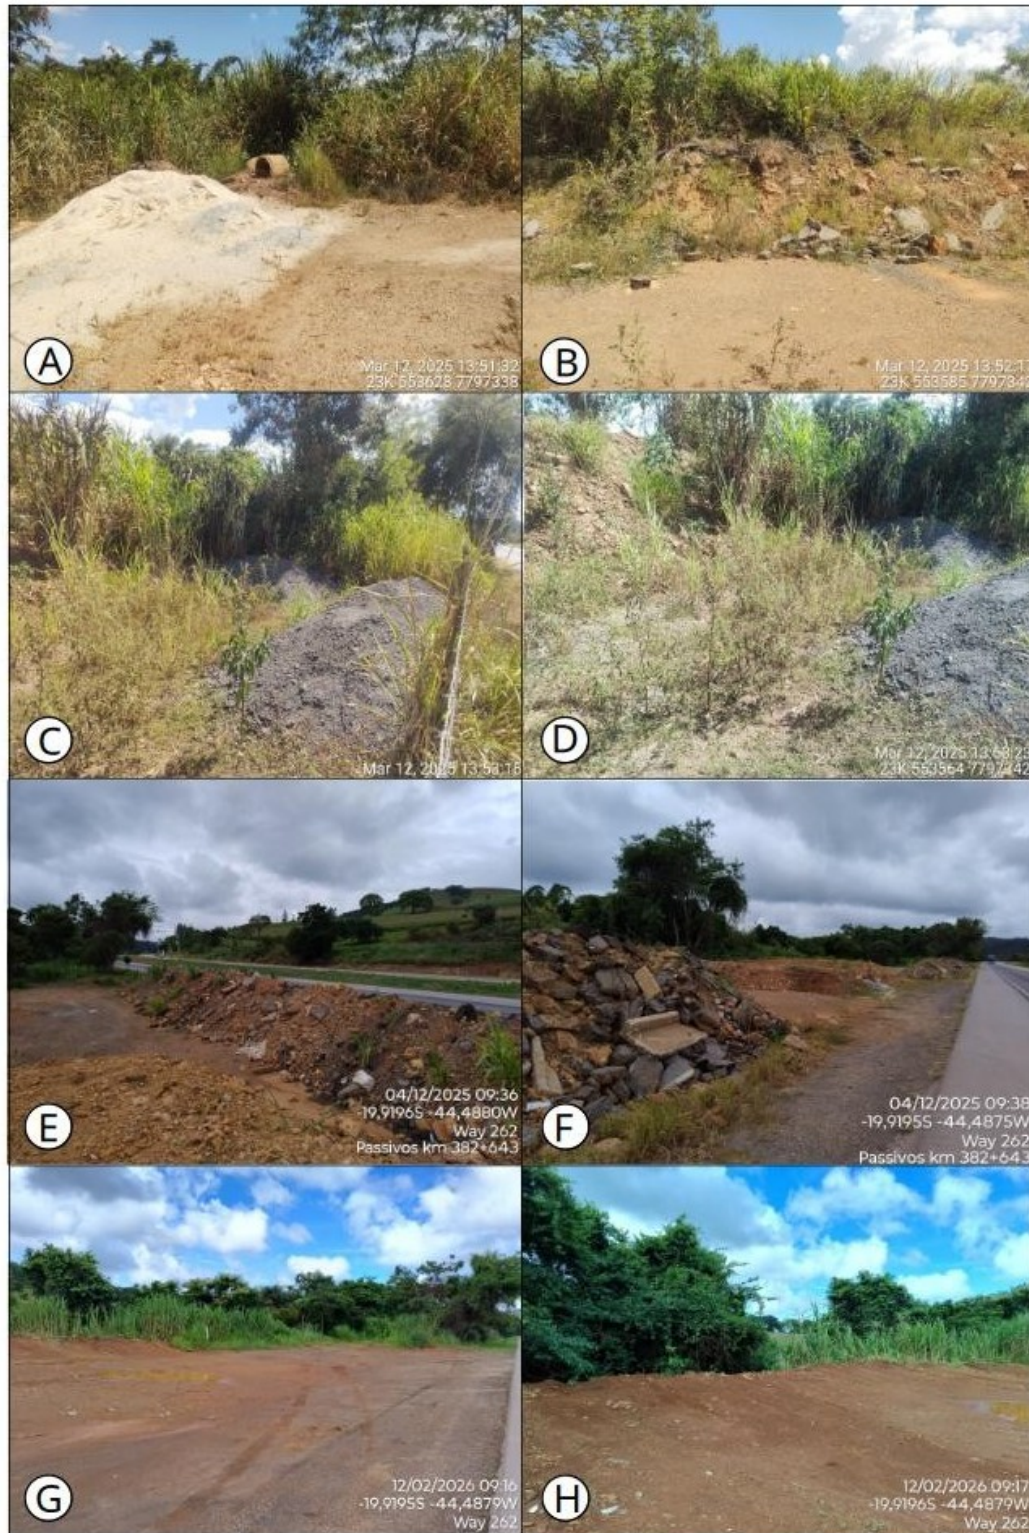
Localizado no km 382+643 da BR-262/MG, na pista Leste, no município de Florestal, o passivo identificado refere-se a uma área de apoio de pavimentação parcialmente localizada em Área de Preservação Permanente (APP) como ilustrado na Figura 39. Este passivo envolve o acúmulo de resíduos além de um solo exposto, o que contribui para o risco ambiental e a degradação do local (Figura 40 A-D).

**Figura 40-** A) Cadastro inicial da área como passivo ambiental devido a resíduos encontrados em Área de Preservação Permanente, em ponto desativado. B) Detalhe para resquícios de resíduos advindos de obra civil. C) Materiais fresados localizados no local. D) Detalhe para os resíduos de fresa presentes no local. E) Acompanhamento das intervenções no Passivo Ambiental do km 382+643 da BR-262/MG. F) Vista geral para a pista com intervenção sendo realizada, limpeza da área. G) Ponto de passivo com limpeza da área realizada e área estabilizada. H) Área pronta para recomposição.

Recomposição do solo exposto e estabilização da área com a remoção de resíduos.

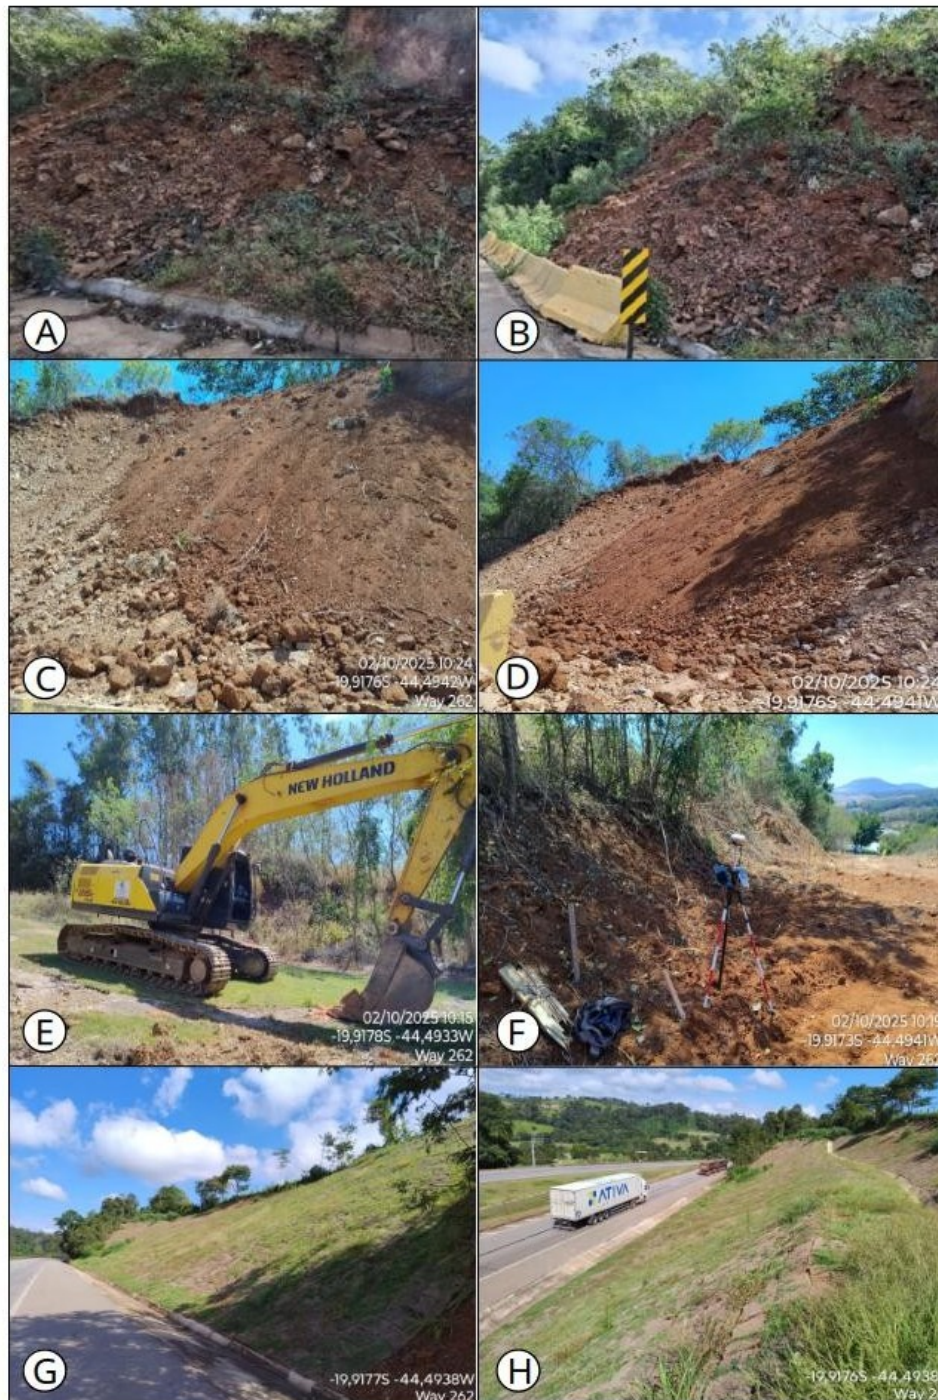
A dinâmica atual do passivo é caracterizada como ativa e de alta intensidade (Figura 42 A e B), representando potencial risco à rodovia em função da instabilidade do talude. Em relação ao meio ambiente, a situação é classificada como emergencial, uma vez que a evolução do processo pode resultar em agravamento da degradação do solo e comprometimento das áreas adjacentes, caso não sejam adotadas medidas corretivas.

**Figura 42-** A) Cadastro inicial do passivo ambiental no Km 382+200 Pista Oeste. B) Vista lateral para o passivo cadastrado, evidenciando talude com processo erosivo com baixa densidade de cobertura vegetal. C) Intervenção na área de talude do ponto de passivo. D) Vista geral para a área do passivo, observando a estabilização da área. E) Acompanhamento das intervenções no Passivo Ambiental do km 382+200 da BR-262/MG. F) Acompanhamento das diretrizes técnicas utilizadas par acompanhamento do local. G) Vista lateral da pista Oeste no Km 382+200 com o talude estabilizado e recomposição vegetal estabelecida H) Vista geral para o sistema de drenagem alocado no talude.

Estabilização do talude e recomposição do solo (Figura 42 C-H).

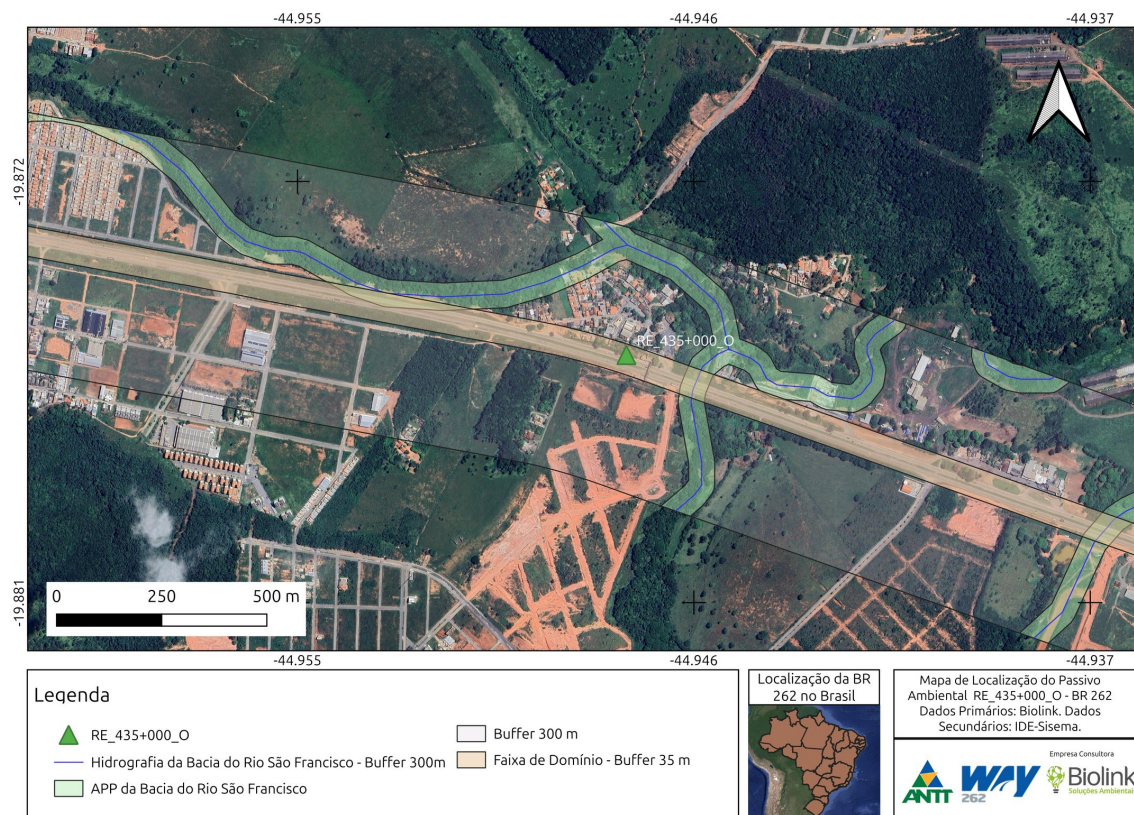
**Figura 43-** Mapa de Localização do Passivo RE+435+000\_O.

Do ponto de vista ambiental, o passivo foi classificado como de natureza ambiental, com foco em recuperação, apresentando dinâmica ativa de baixa intensidade. Em relação à rodovia, a situação não oferece perigo imediato, porém há possibilidade de evolução para condição de risco, caso não sejam adotadas medidas corretivas. Já em relação ao meio ambiente, o cenário foi enquadrado como emergencial, em função da deposição inadequada de resíduos e do potencial de agravamento dos impactos (Figura 44 A-D).

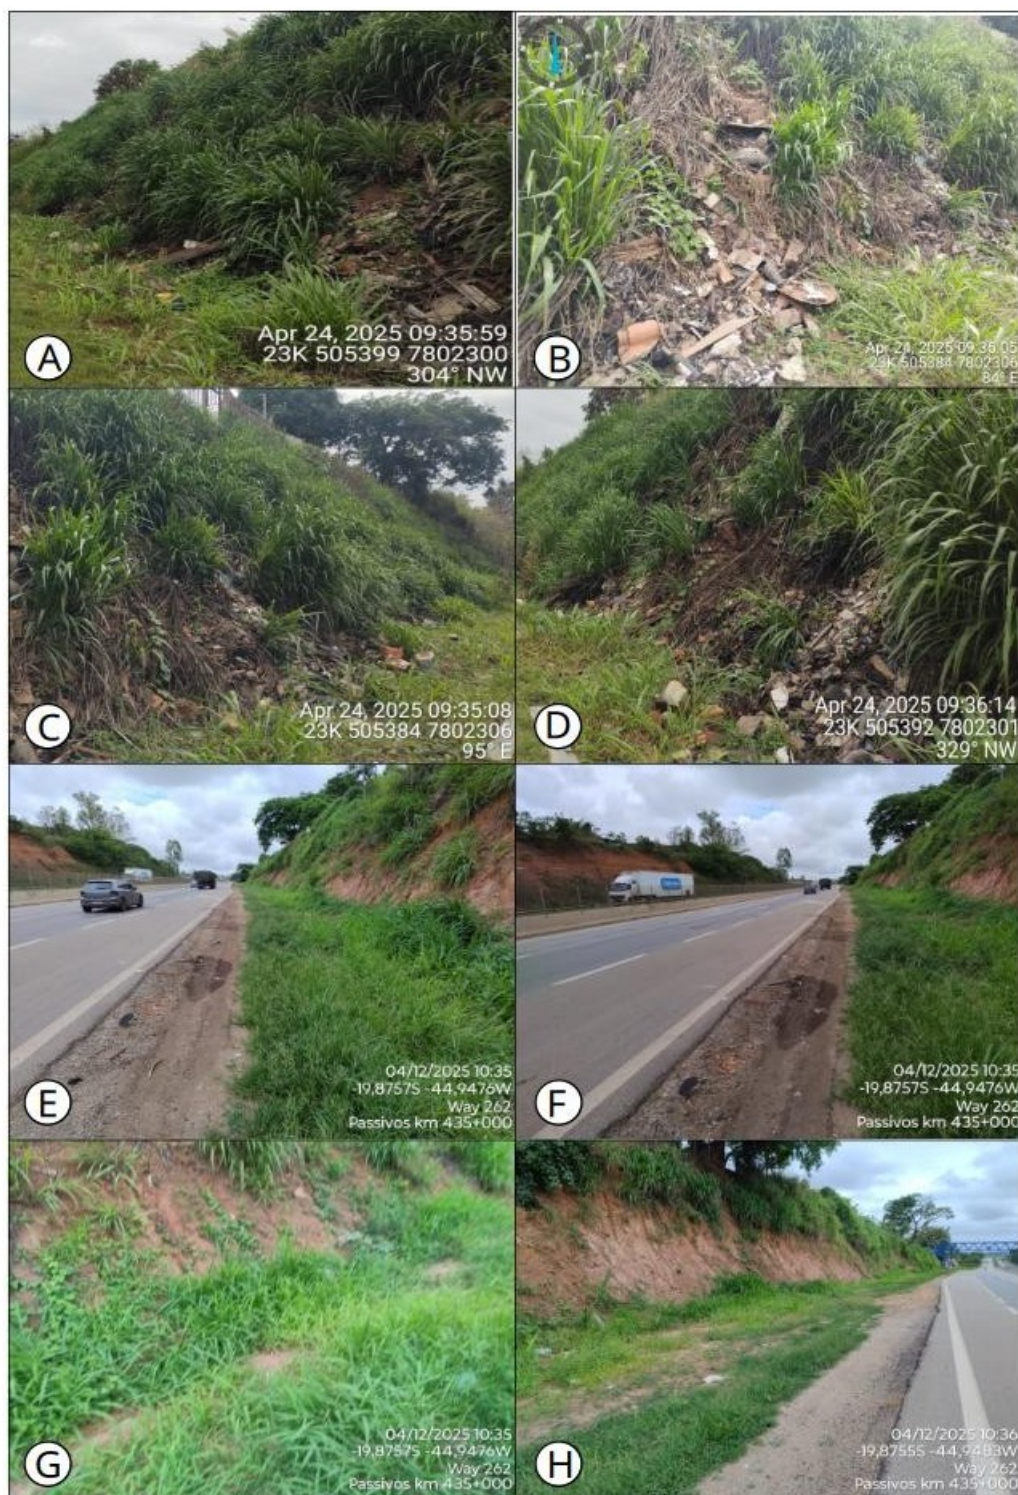
**Figura 44-** A) Cadastro inicial do passivo com 435+000 contendo resíduos de diferentes categorias, podendo oferecer risco a rodovia em caso de chuvas. B) Detalhe para os resíduos encontrados no local. C) Vista geral para a área dos resíduos na faixa de domínio. D) Detalhes dos resíduos encontrados no local. E) Acompanhamento das intervenções no Passivo Ambiental do km 435+000 da BR-262/MG. F) Vista geral para a pista, evidenciando a limpeza da área. G) Detalhe para o local sem resíduos identificados no cadastro inicial. H) Vista Geral para a pista evidenciando a limpeza do local.

Remoção dos resíduos e limpeza da área pela Conserva dentro da faixa de domínio (Figura 44 E-H).
