Desenvolvimento de Anteprojetos de OAE aplicando o conceito BIM

6) Ponte sobre o rio Paraibuna (MG)

Localização – Ponte sobre o Rio Paraibuna –
BR 267/MG – entre Bicas e Juiz de Fora

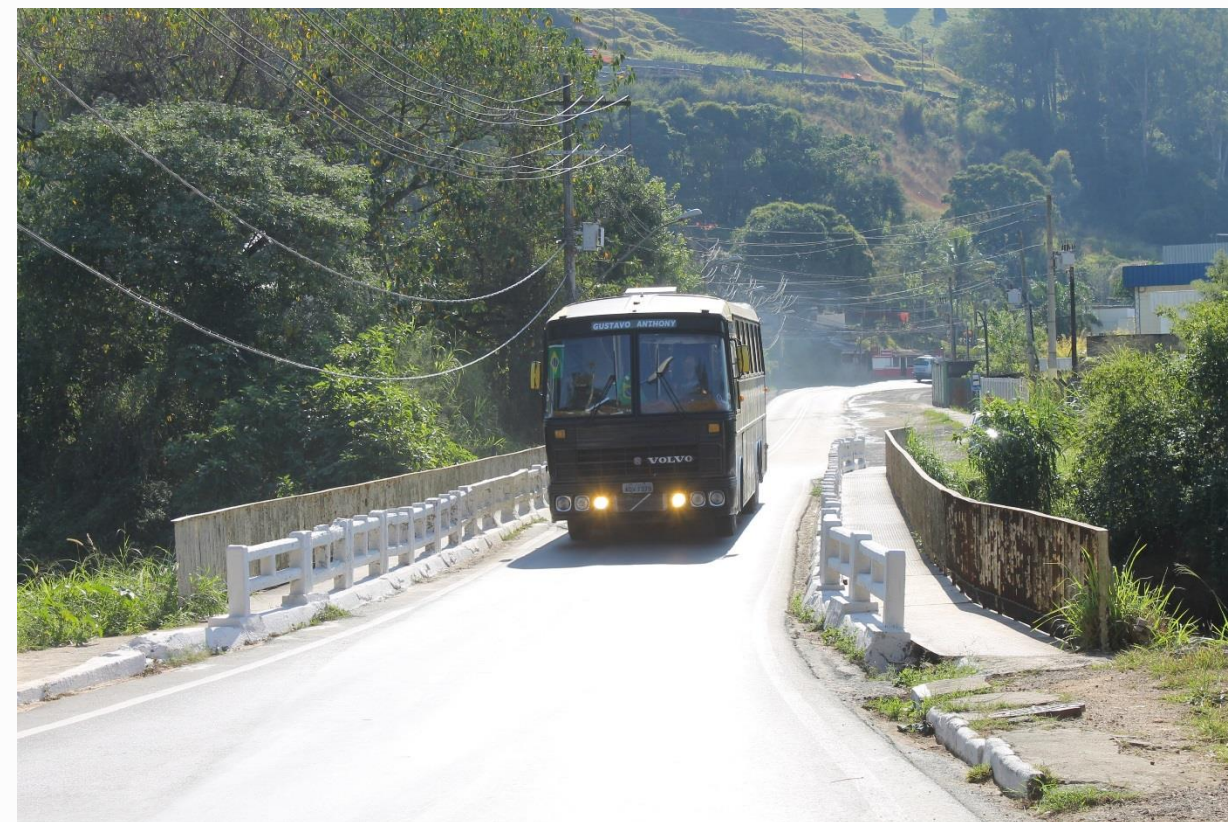
Foto da estrutura existente

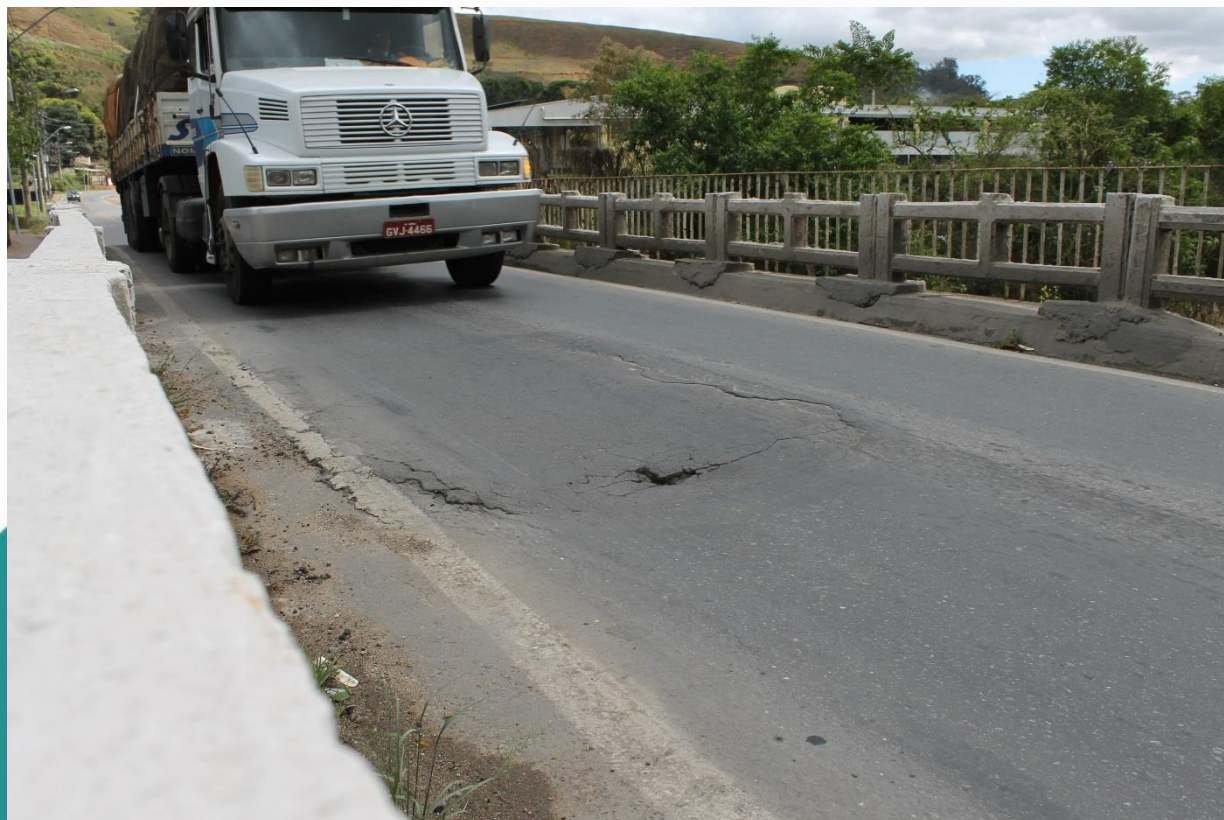
Foto da estrutura existente - tabuleiro

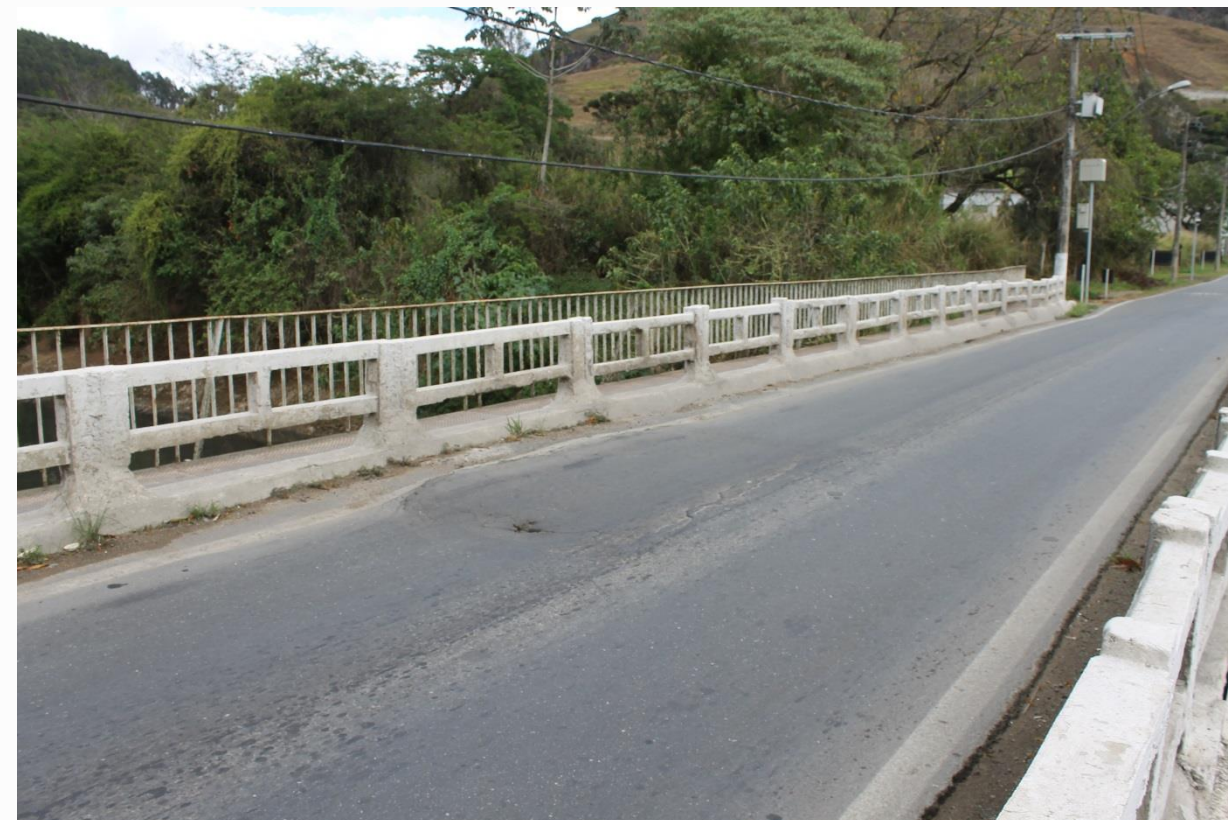
Foto da estrutura existente - tabuleiro

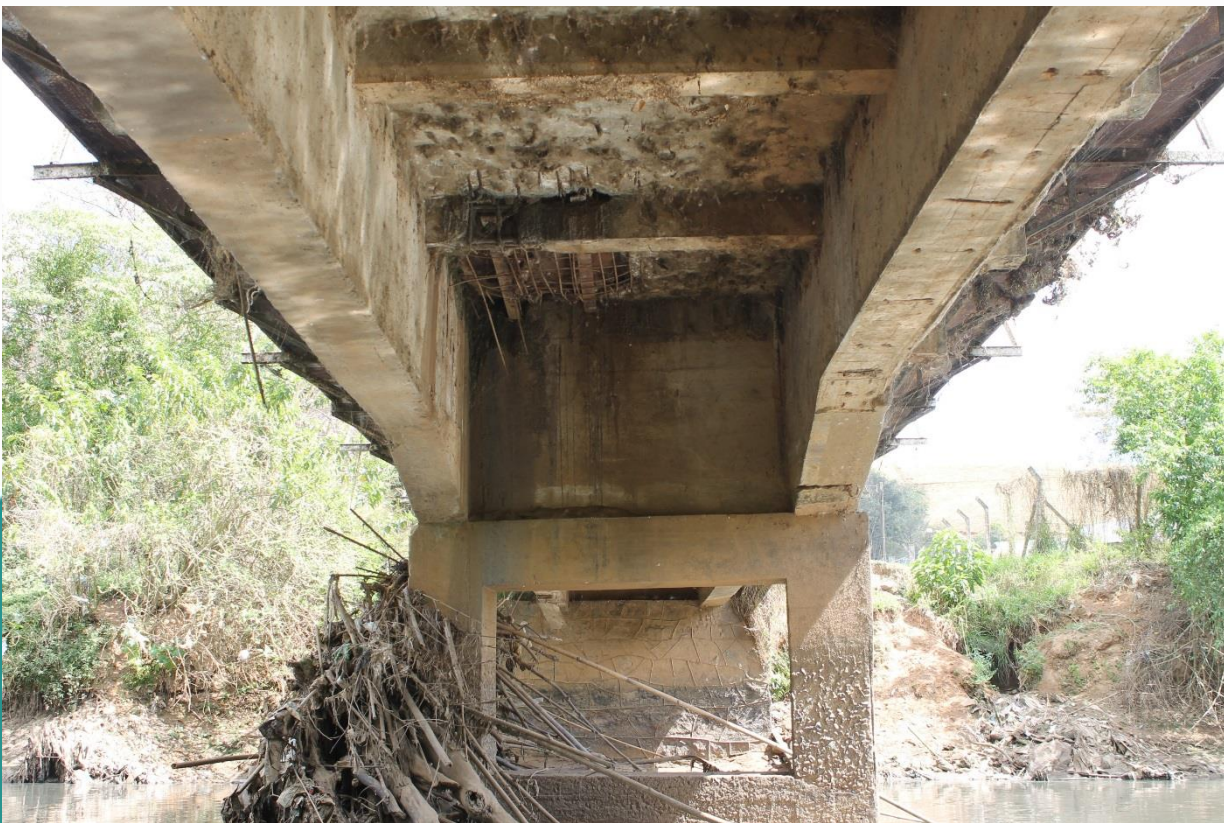
Foto da estrutura existente – sob o tabuleiro

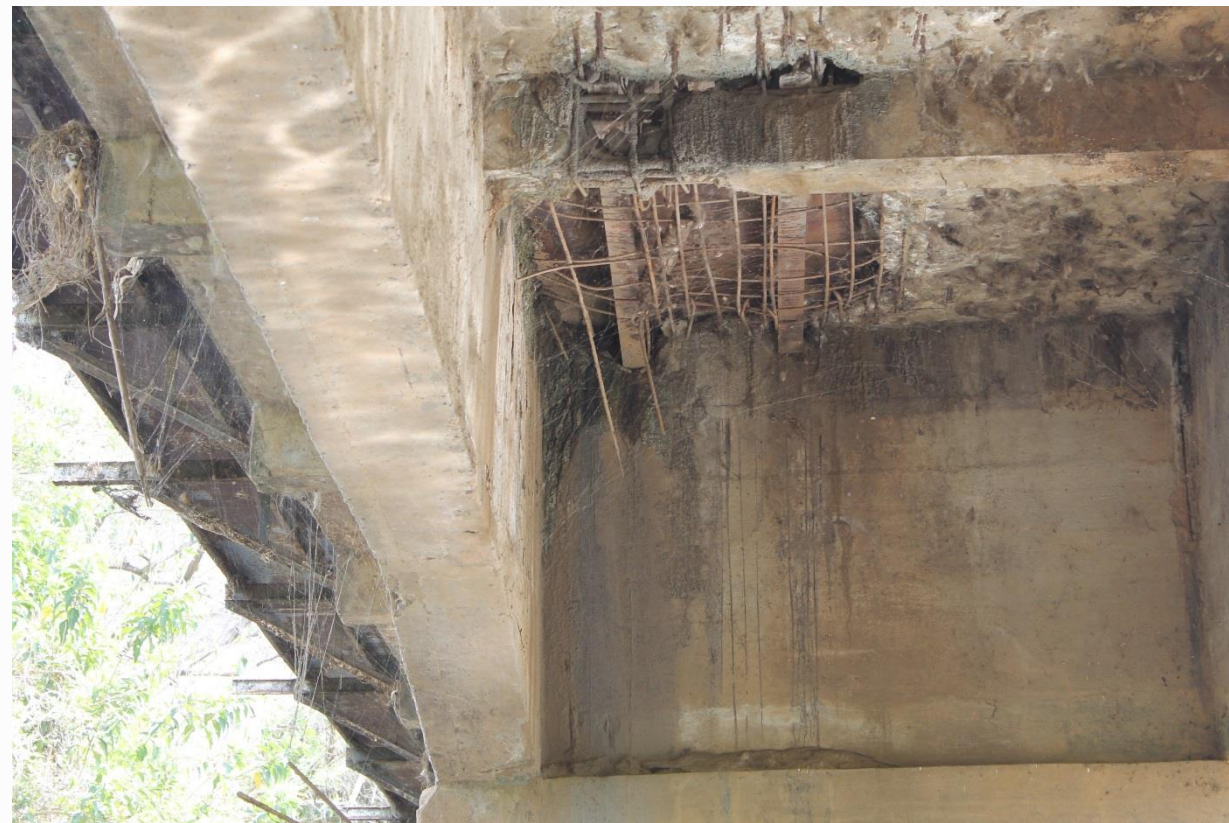
Foto da estrutura existente - sob tabuleiro

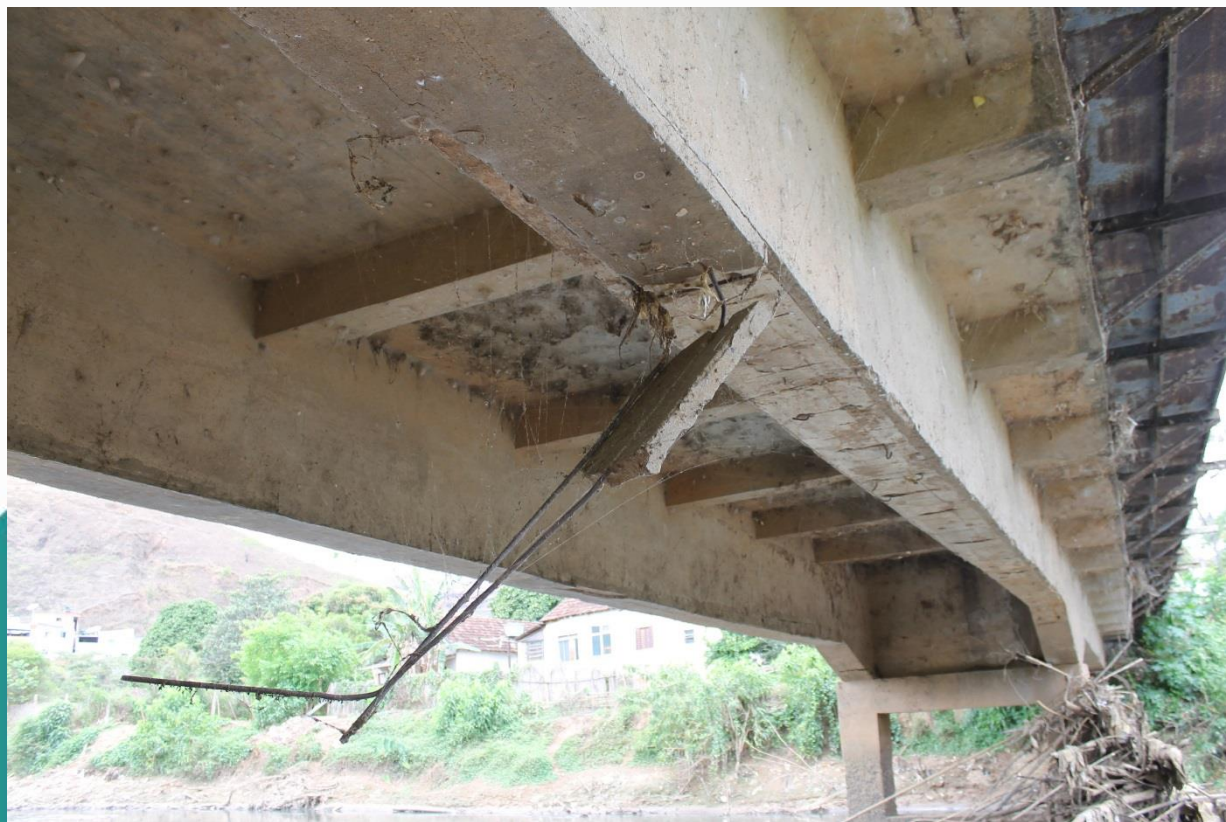
Foto da estrutura existente – sob o tabuleiro

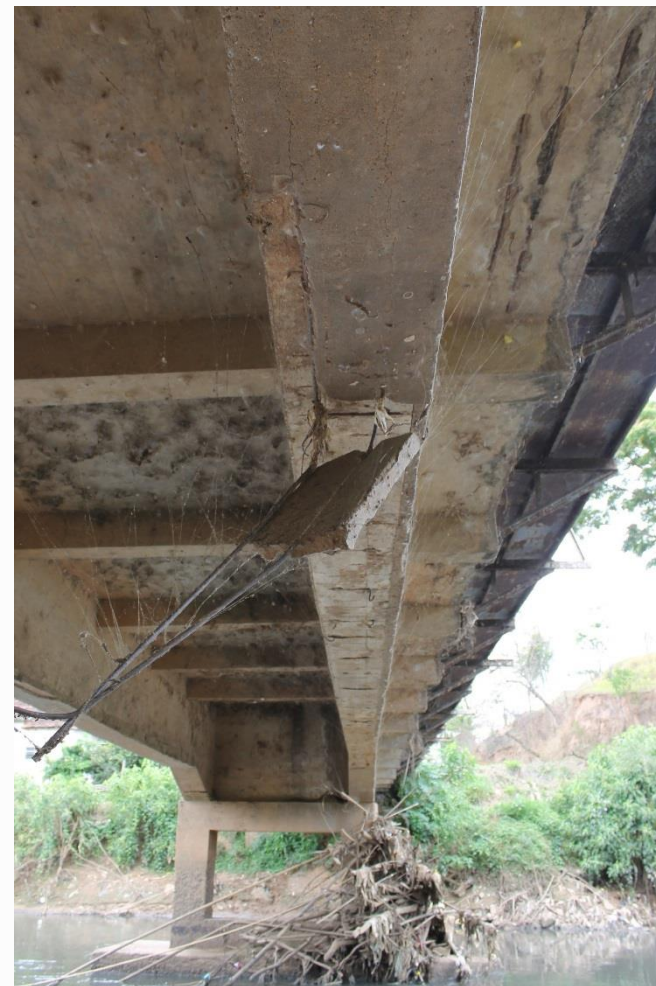
Foto da estrutura existente - sob tabuleiro

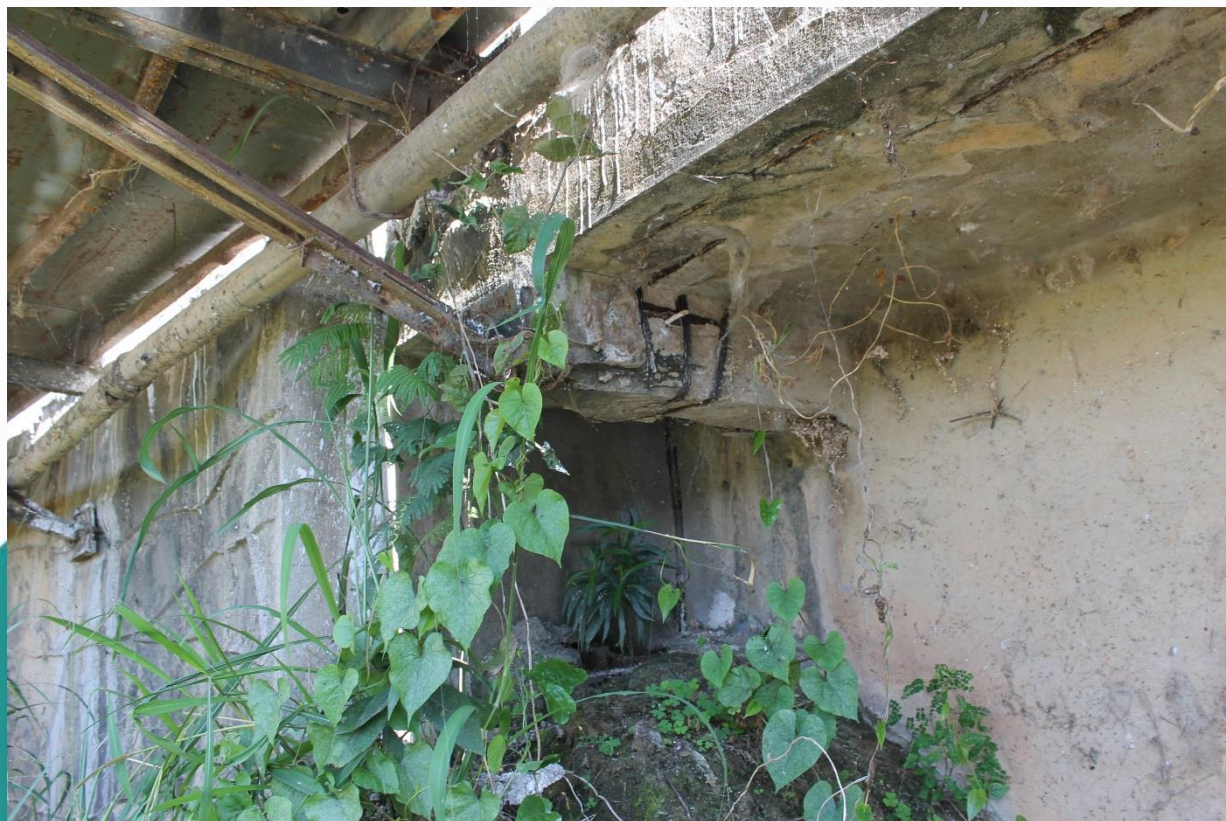
Foto da estrutura existente – sob o tabuleiro

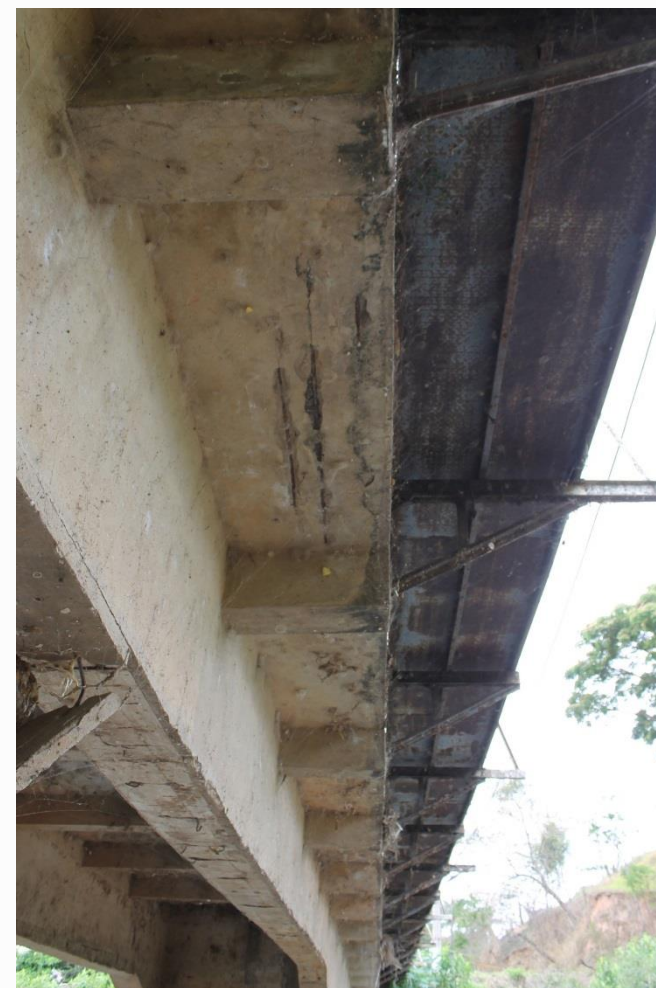
Foto da estrutura existente - sob tabuleiro
