Edital Nº 0268/16-00 – IRI/LVC

Panorama do Ciclo 2017 de Levantamentos

Caracterização Funcional de Rodovias Federais

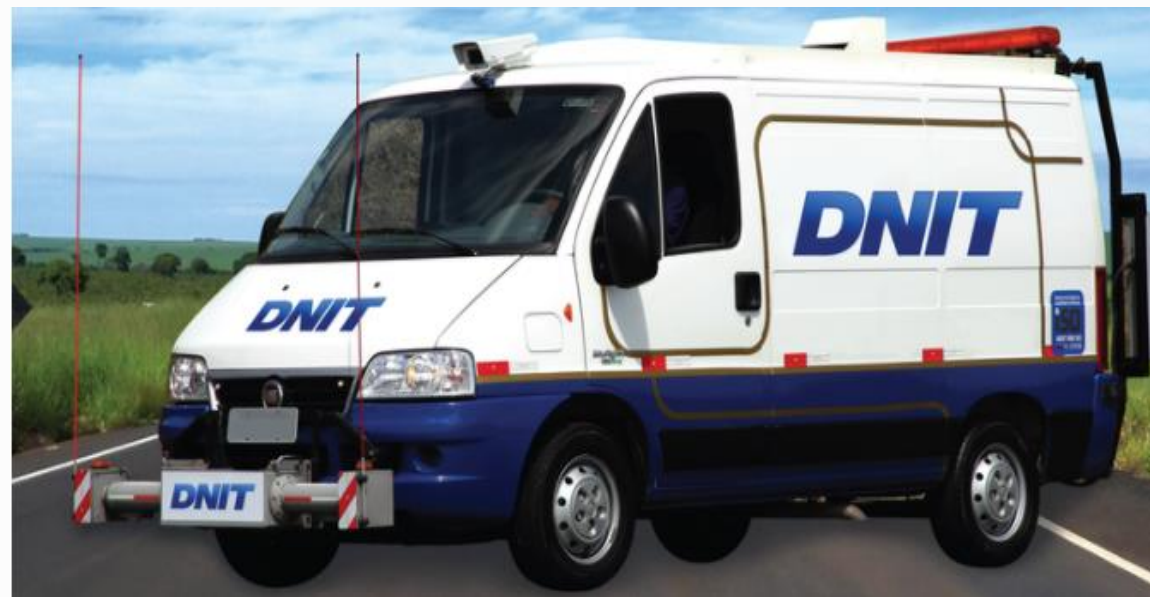
Configuração do Veículo de Diagnóstico de Rodovias (VDR)

- GPS/GNSS com receptor de dupla frequência;
- Rastreamento via satélite;
- Sensores Laser (Perfilômetros);
- Vídeo em HD (frente e ré);
- Fotos a cada 5 metros.

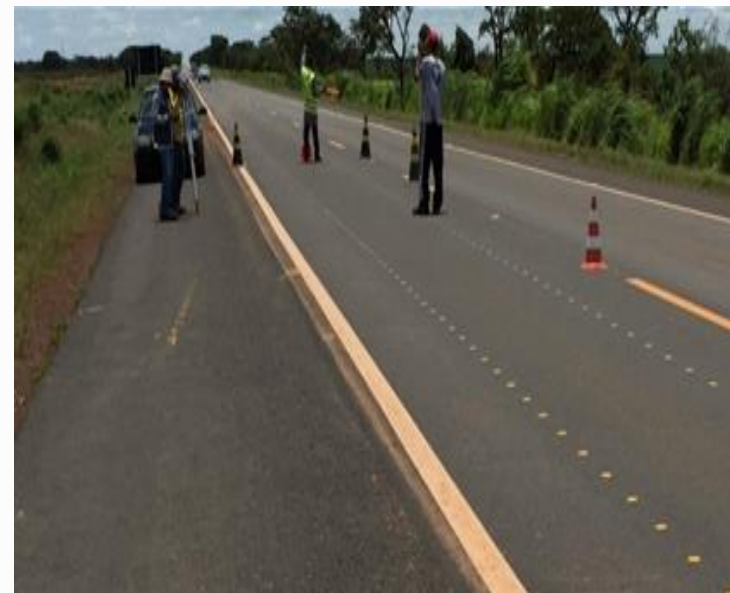
Pista de Aferição de Equipamentos

Para a aferição, calibração e validação dos equipamentos utilizados em campo foram preparados dois trechos-teste com parâmetros controlados.

Os trechos estão localizados na BR-251/GO, tendo o primeiro a extensão de 1.000 metros e os segundo 320 metros.

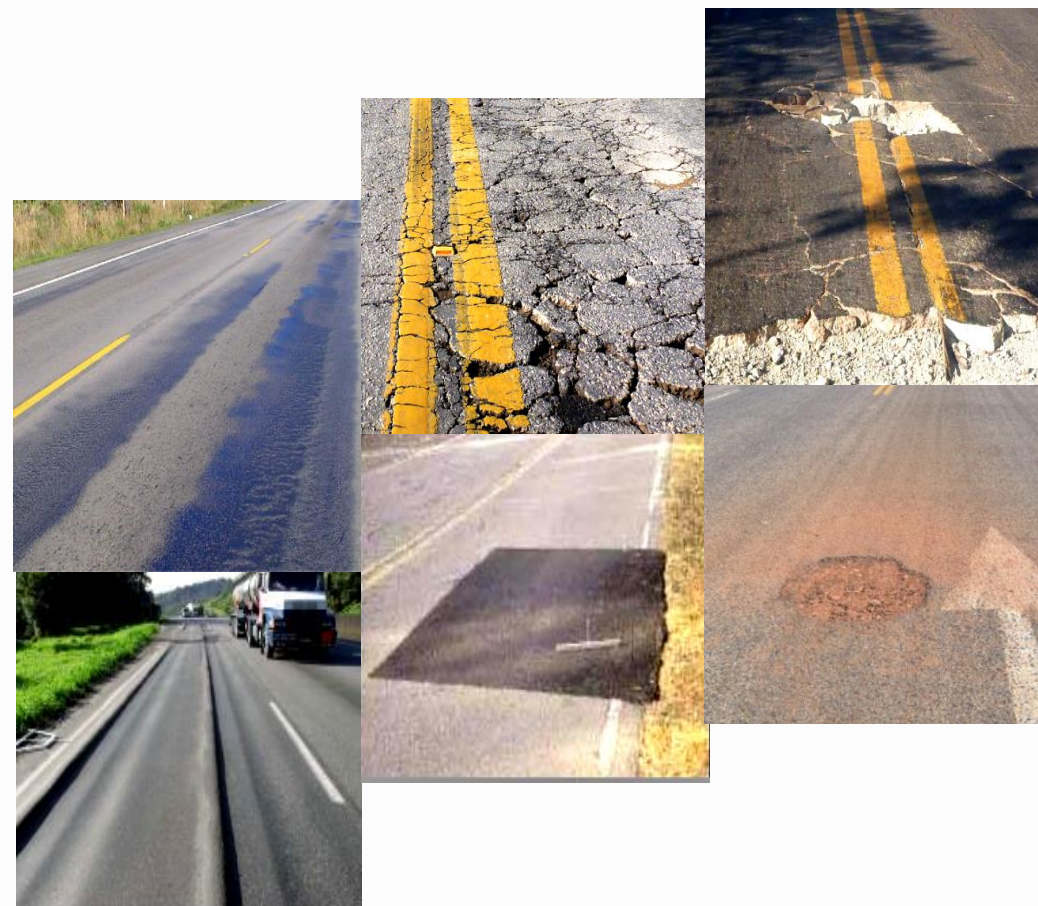
Levantamento Visual Contínuo

O LVC, Levantamento Visual Contínuo, tem o objetivo de analisar a condição da superfície de rolamento das rodovias federais brasileiras de modo contínuo.

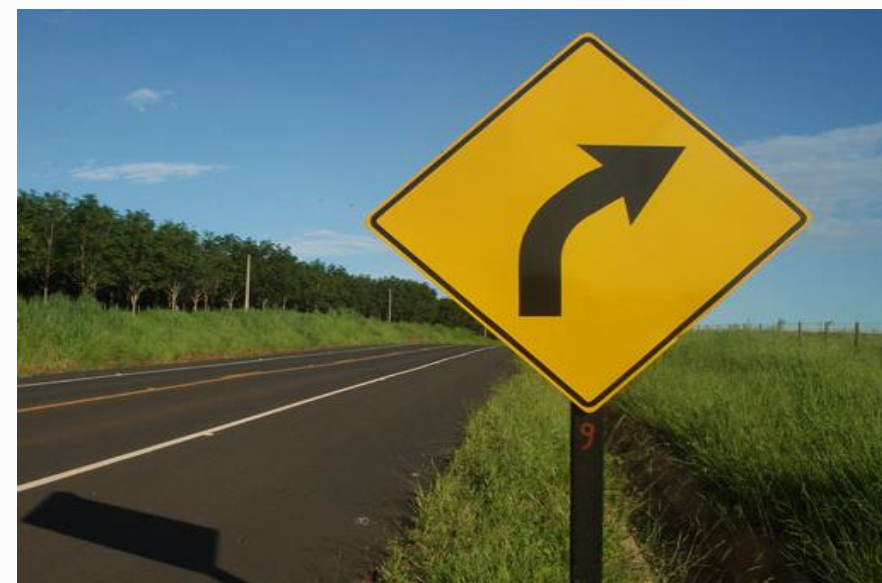
Sinalização e Dispositivos de Segurança

Consiste na avaliação da sinalização viária e dos dispositivos de segurança das rodovias brasileiras.

Sinalização horizontal da
linha de eixo

Sinalização vertical

Sinalização horizontal da
linha de bordo

Dispositivos de
segurança

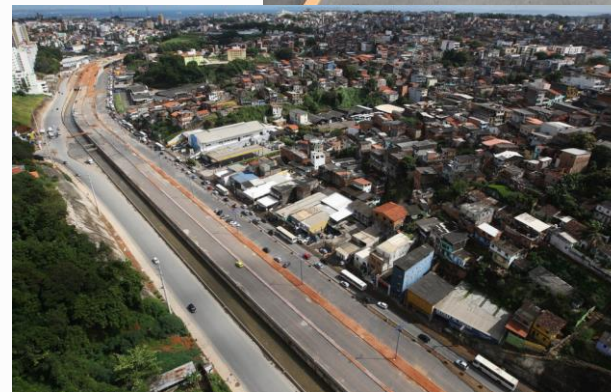
Caracterização do Acostamento e do Perímetro Urbano

- Condição da superfície dos acostamentos, presença de vegetação, panelas, trincas e desnível;
- Iluminação pública, lombadas, barreiras eletrônicas;
- Número de faixas de rolamento;
- Semáforos, vias marginais e passarelas.

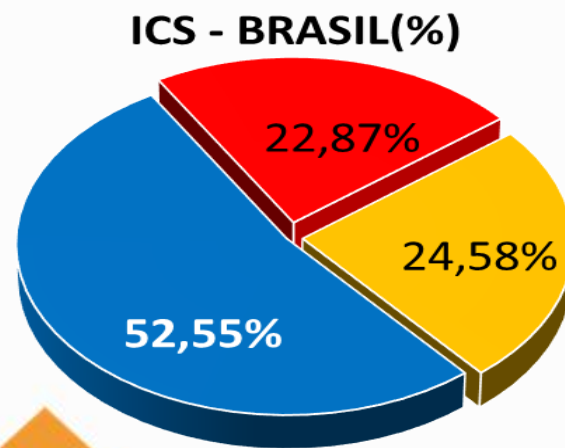
- ÍNDICE DA CONDIÇÃO DA SUPERFÍCIE (ICS)

Para a análise da condição do pavimento é empregado o ICS, Índice da Condição da Superfície considerando a pior situação entre o Índice de Irregularidade Internacional – IRI e o Índice de Gravidade Global – IGG.
