Termo de Vistoria Técnica  
Rompimento do Corpo Estradal do km 16,5  
Rodovia BR-259/ES

Rodovia: BR-259/ES

Segmento: km 16,5.

**TERMO DE VISTORIA TÉCNICA**

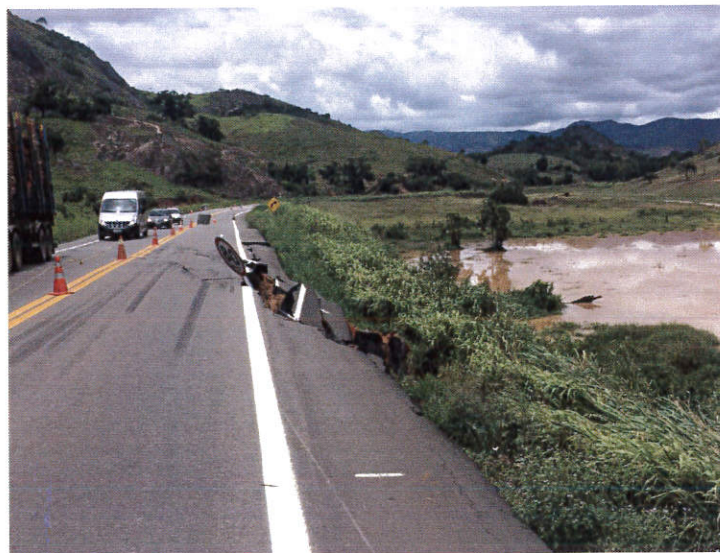
Figura 2 – Vista do alagamento a jusante da rodovia, confluência com talvegue menor e bacia do córrego Treviso Grande.

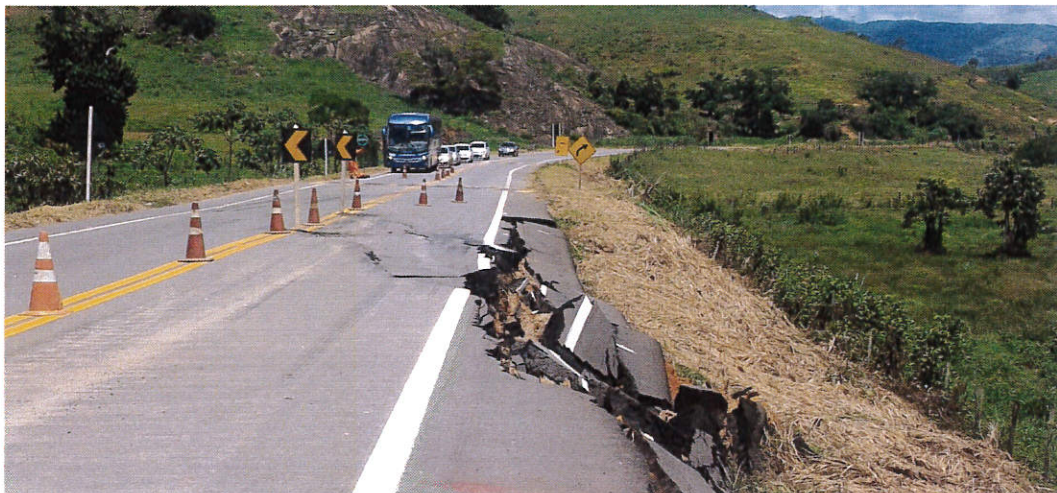
Na visita técnica na sexta-feira, dia 24 de fevereiro de 2017, foram levantadas em campo a extensão do rompimento e as trincas da cunha de ruptura no corpo estradal, na ocasião a rodovia já estava sendo operada no sistema de para e siga.

Figura 5 – Operação sistema para e siga.

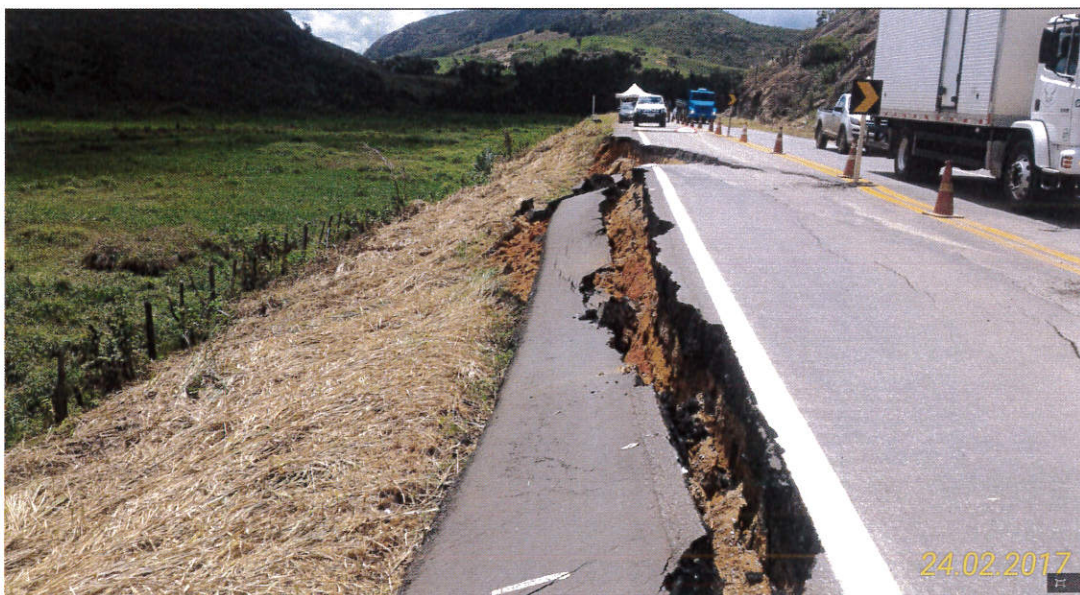
Figura 6 – Rompimento do corpo estradal e presença de trincas circulares com formação de cunha de ruptura.

Através do histórico de enchente e alagamentos ocorridos no período chuvoso de 2016 e 2017 descritos pela Unidade Local de Colatina, pelas avaliações e percepções da visita técnica além das análises de estabilidade de talude realizadas em segmento similar a equipe entende que a possível causa do rompimento do corpo estradal foi a elevação do Nível de Água (N.A) no corpo de aterro.

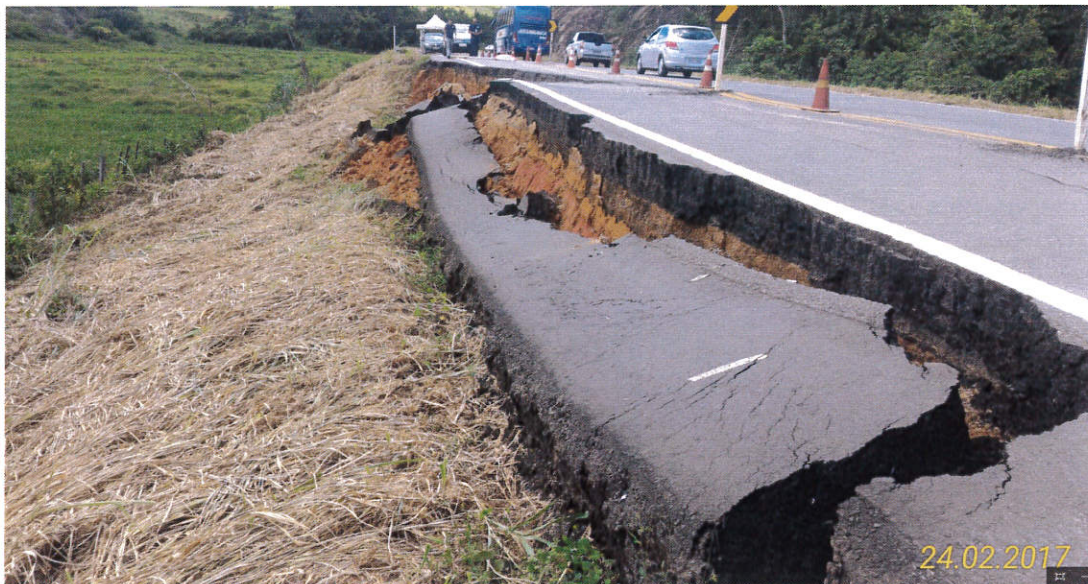
Figura 7 – Detalhe da ruptura do pavimento e corpo do aterro.

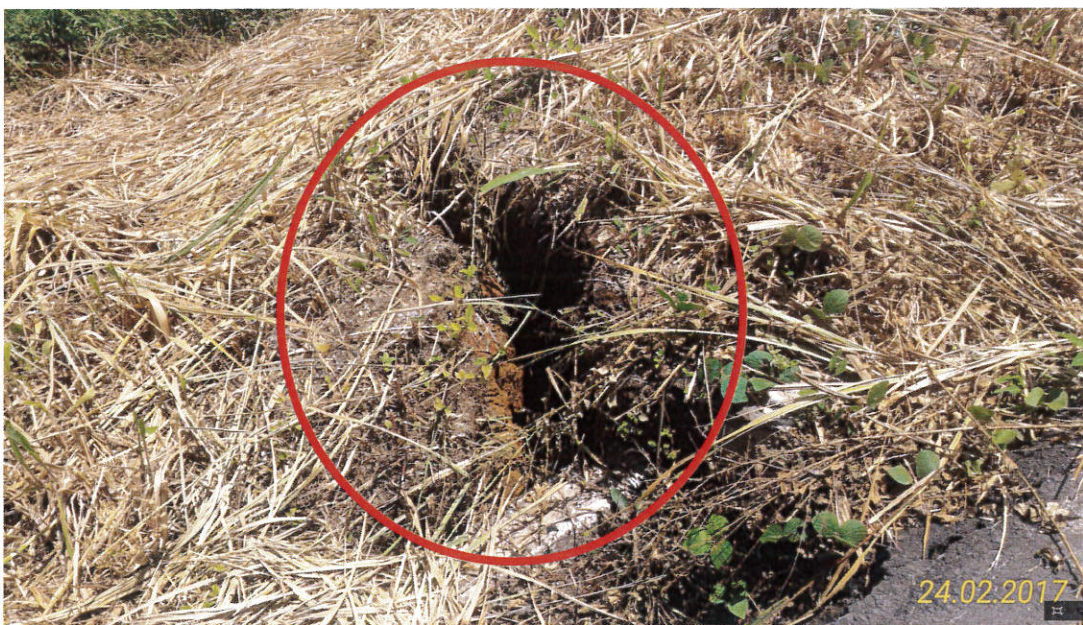
Figura 8 – Propagação da Trinca no corpo do aterro estradal.

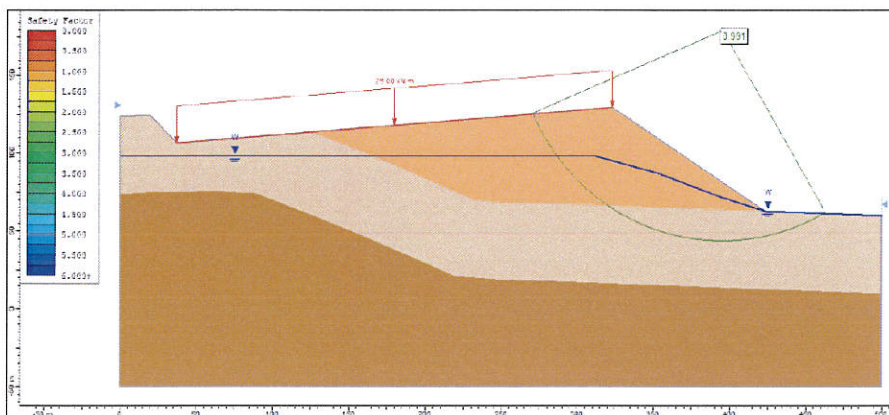
Figura 11 – Análise de estabilidade de seção típica de aterro com elevação Max. do N.A –Contrato 070/2013.

Na visita técnica observou também que as condições do talvegue a montante da rodovia estavam com formação de lago/reservatório, o que pode se entender que o corpo estradal pode estar funcionando como barragem de maneira inadequada e insegura, conseqüente instabilidade do corpo de aterro com Fator de Segurança (F.S) inferior a 1,5 e 1,0 nas condições de seca e com elevação do N.A respectivamente.
