# Relatório dos Levantamentos Funcionais das Rodovias Federais

**BRASIL  
2013**

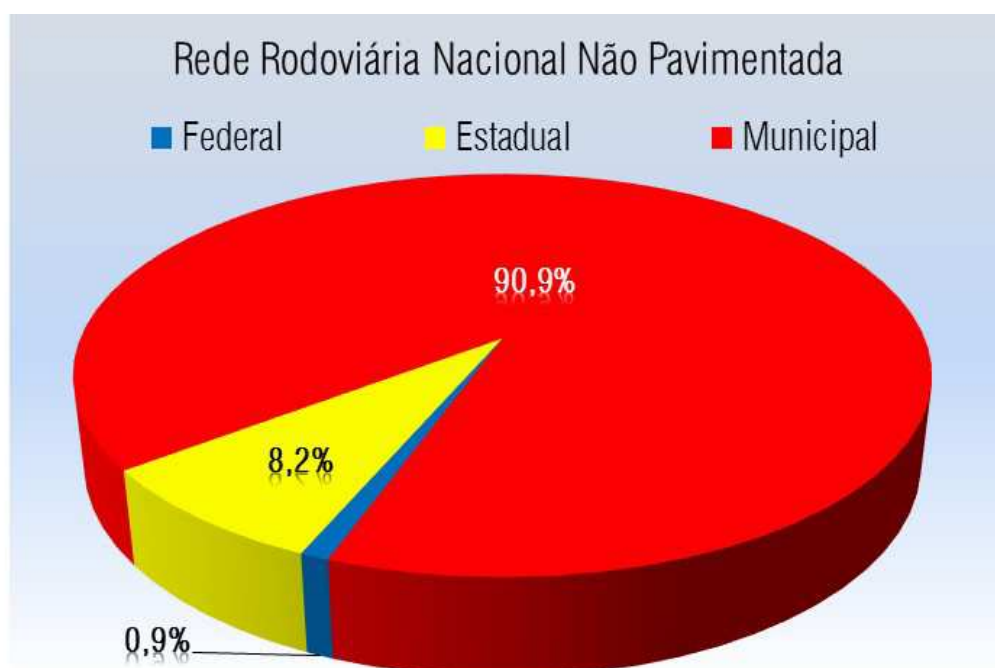
**Gráfico 2 – Rede Rodoviária Nacional não Pavimentada por Jurisdição**  
(Fonte: SNV 2013)

Superfície	Porcentagem	Extensão (km)
Federal	0,9%	12.661,70
Estadual	8,2%	111.333,70
Municipal	90,9%	1.234.918,30
Total	100,0%	1.358.913,70

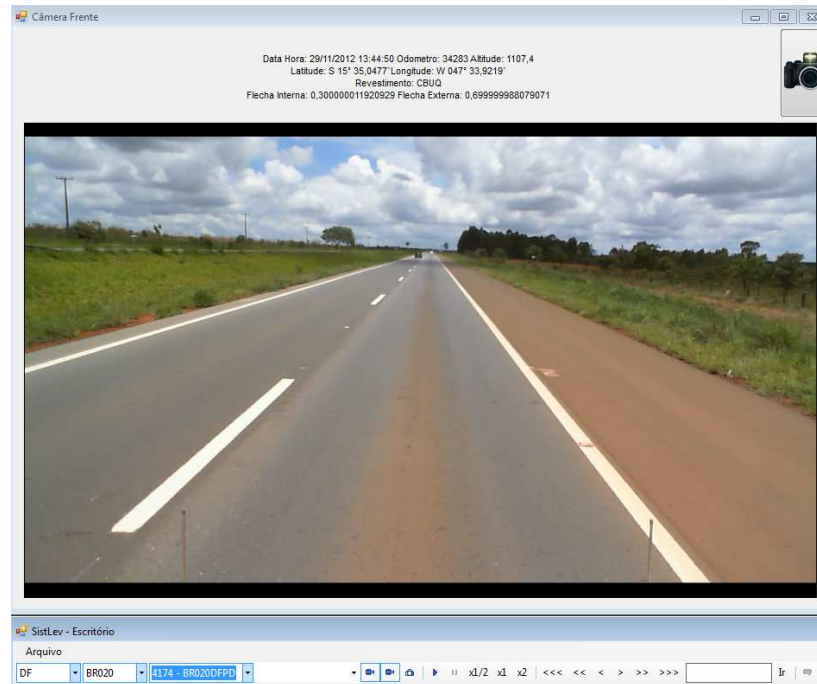
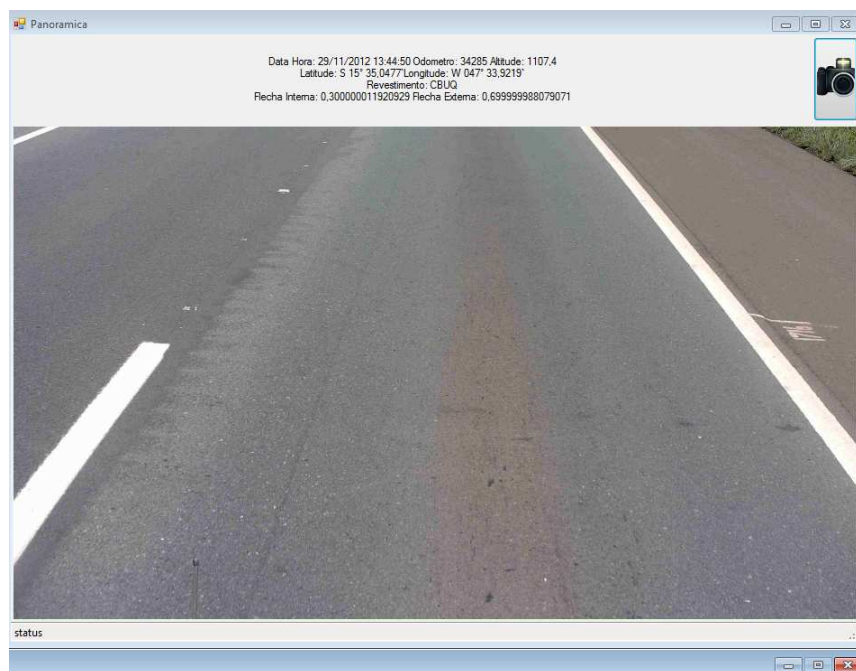
Os dados recebidos de campo são analisados e os resultados gerados no Edifício Sede do DNIT, em Brasília. O Programa utilizado para realizar o Levantamento Visual Contínuo (LVC) é mostrado nas Figuras 3, 4 e 5.

**Figura 3 – Programa Utilizado para Realizar o Levantamento Visual Contínuo (LVC) - Câmera de Frente.**

**Figura 4 – Programa Utilizado para Realizar o Levantamento Visual Contínuo (LVC) - Câmera de Ré.**

**Figura 5 – Programa Utilizado para Realizar o Levantamento Visual Contínuo (LVC) - Câmera Fotográfica.**

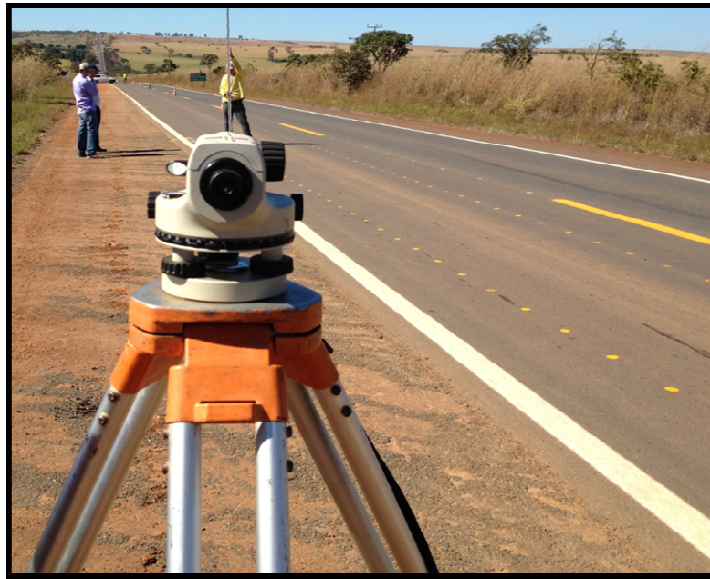
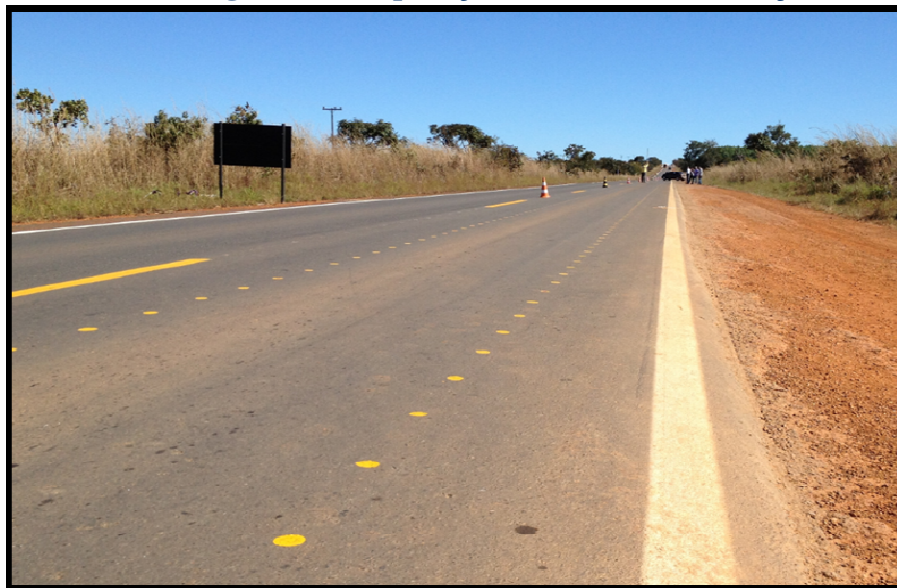
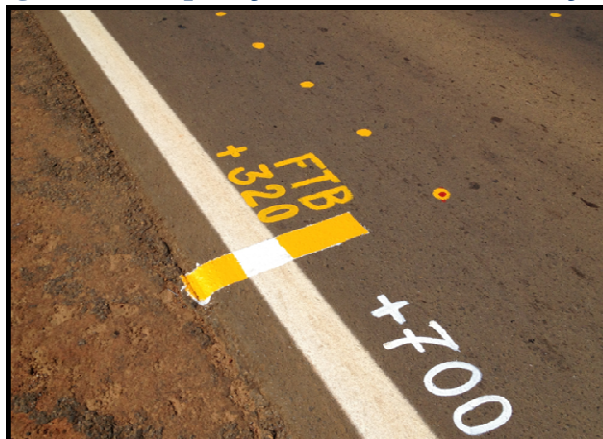
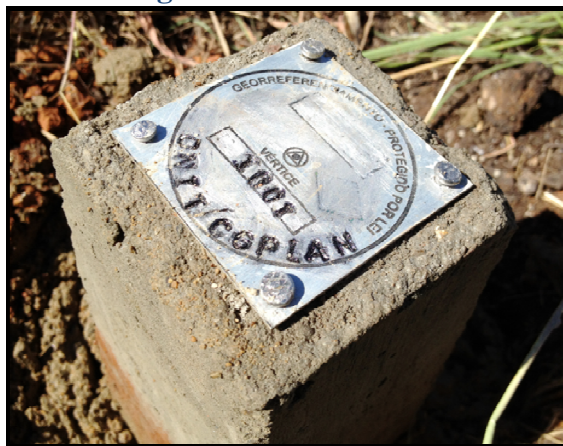
As Figuras 6, 7, 8, e 9 mostram a preparação da pista de calibração.

**Figura 6 – Preparação da Pista de Calibração**

**Figura 7 – Preparação da Pista de Calibração**

**Figura 8 – Preparação da Pista de Calibração**

**Figura 9 – Marco IBGE**

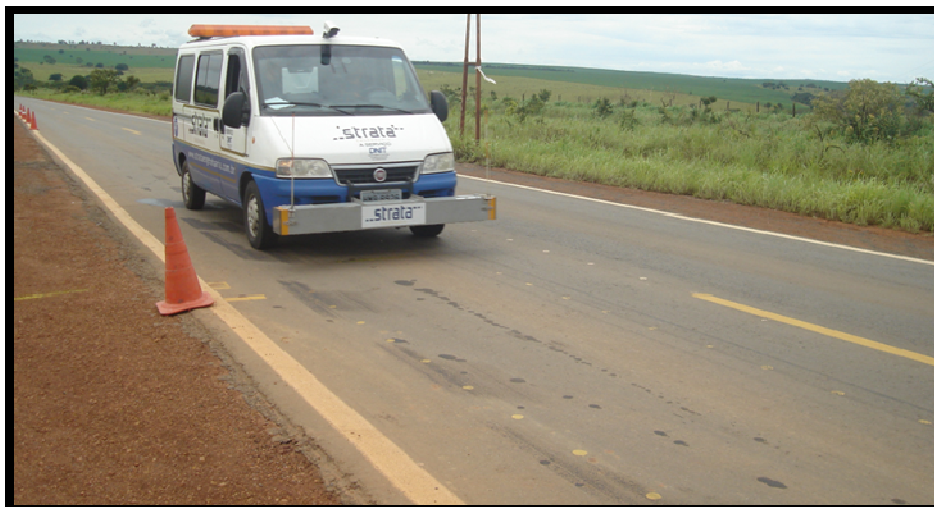
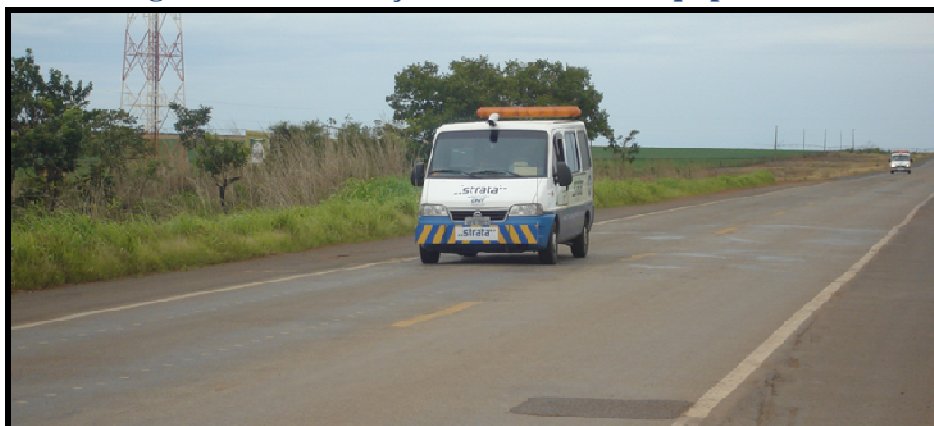
Após a conclusão dos levantamentos topográficos e de posse dos resultados obtidos no aplicativo VAROD, aferimos os equipamentos dos veículos destinados à execução dos levantamentos, por comparação entre os valores obtidos em seus sistemas e os resultados do levantamento. Com a ocorrência de três (3) passagens realizadas pelos veículos sobre cada trecho, obtivemos para cada uma delas um grupo de valores de IRI correspondente aos pontos de leitura a laser dos equipamentos instalados na parte frontal dos veículos.

As Figuras 10 e 11 mostram a calibração dos veículos e equipamentos.

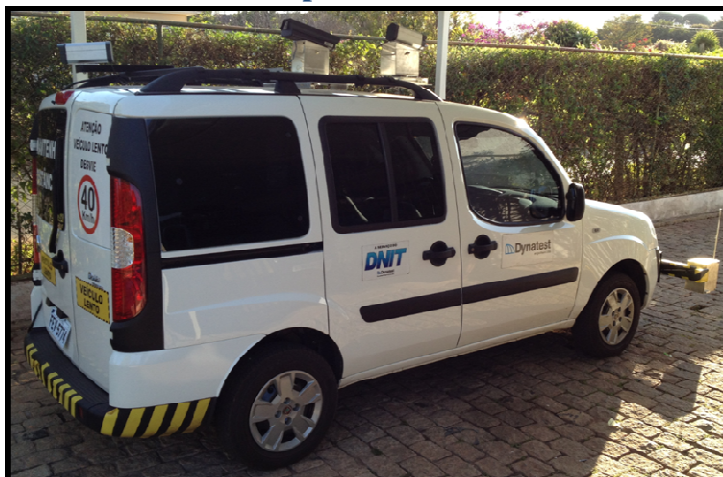
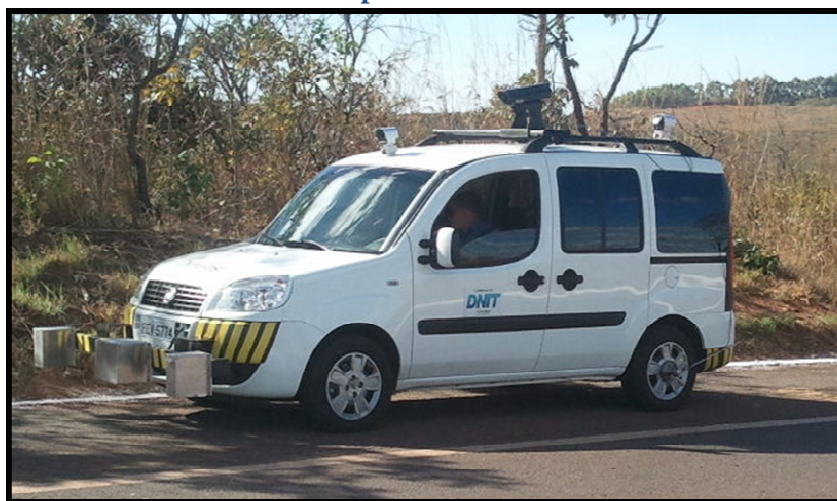
As Figuras 12 e 13 mostram um dos veículos utilizados para o trabalho do levantamento de campo que é equipado com os dispositivos de leitura da irregularidade longitudinal e dispositivos de registros de imagens.

**Figura 12 – Veículo Utilizado para o Levantamentos dos Dados do IRI**

**Figura 13 – Veículo Utilizado para o Levantamentos dos Dados do IRI**

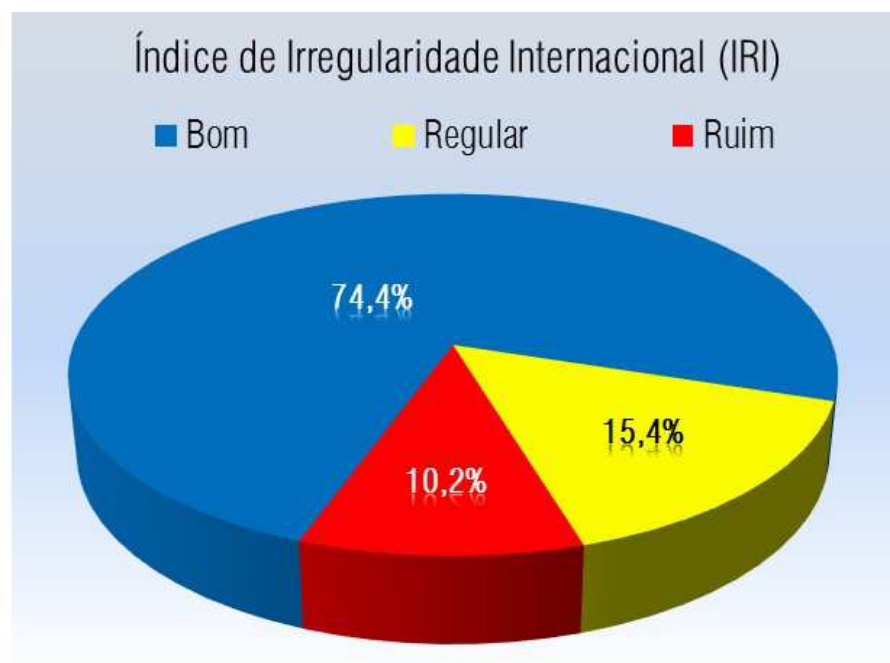
**Gráfico 5 – Índice da Irregularidade Internacional (IRI) da Malha Pavimentada do BRASIL**

Os dados de IRI foram agrupados de acordo com as condições do pavimento e são mostrados no Gráfico 5.

Superfície	Porcentagem	Extensão (km)
Bom	74,4%	40.913,0
Regular	15,4%	8.475,9
Ruim	10,2%	5.636,0
TOTAL	100,0%	55.025,0

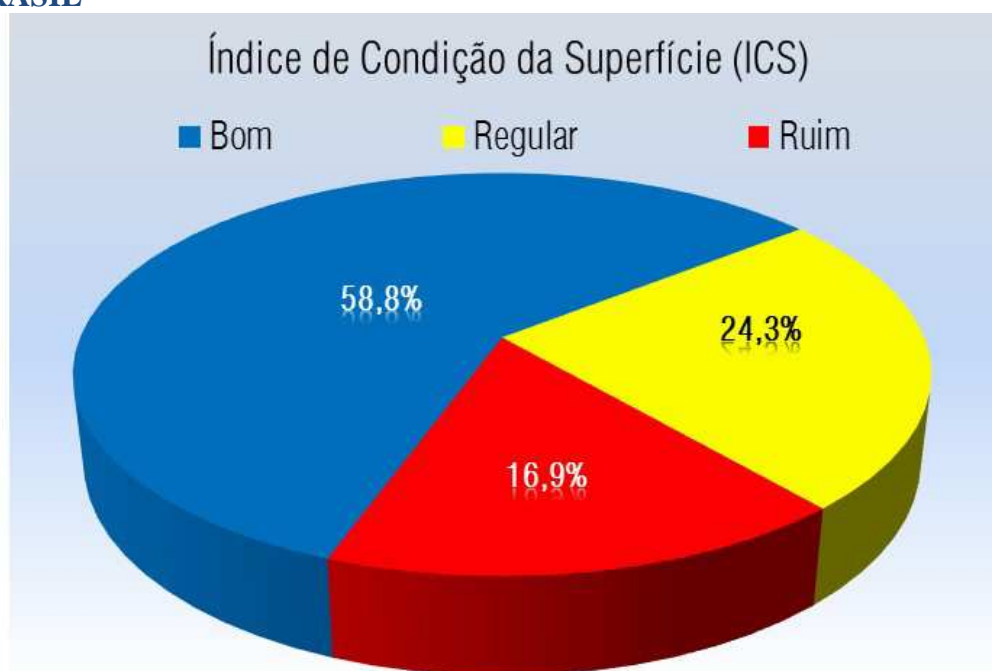
**Gráfico 6 – Índice da Condição da Superfície (ICS) da Malha Pavimentada do BRASIL**

Superfície	Porcentagem	Extensão (km)
Bom	58,8%	32.370,1
Regular	24,3%	13.355,6
Ruim	16,9%	9.299,3
TOTAL	100,0%	55.025,0
