3. MONITORAMENTO DE ATROPELAMENTO E IMPLANTAÇÃO DE PASSAGENS DE FAUNA	68
3.1. OBJETIVOS.....	69
3.2. MATERIAIS E MÉTODOS.....	69
3.3. RESULTADOS E DISCUSSÕES	74
3.3.1. MONITORAMENTO DE ATROPELAMENTOS.....	74
3.3.2. MONITORAMENTO DOS LOCAIS PREVISTOS PARA A INSTALAÇÃO DAS PASSAGENS DE FAUNA.....	84
3.3.3. DETERMINAÇÃO DOS TIPOS E LOCAIS PARA INSTALAÇÃO DE DISPOSITIVOS DE PROTEÇÃO À FAUNA	89
4. REFERÊNCIAS BIBLIOGRÁFICAS	106
5. ANEXOS.....	110

2. ESTUDO COMPLEMENTAR DE FAUNA

O presente estudo teve como objetivo complementar a caracterização da fauna de vertebrados terrestres da área de influência direta das obras de pavimentação da BR-158 norte. Essa complementação surgiu da necessidade apontada pelo órgão licenciador, IBAMA, de um maior esforço no diagnóstico da fauna em áreas de interesse ambiental para a biota, identificadas no Estudo de Impacto Ambiental (EIA), para que as medidas mitigatórias propostas fossem ajustadas e/ou complementadas.

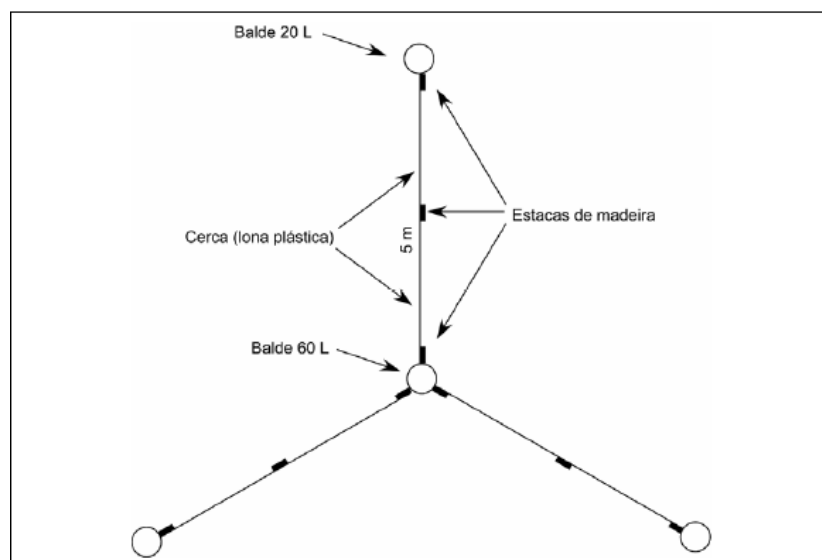
Figura 5 - Estação de pitfall, com baldes de 60 litros, acompanhados de cercas-guia.

Em cada área de estudo, foram estabelecidos sistemas de armadilhas de queda arranjados em transecções (HEYER et al., 1994) paralelas às armadilhas de pequenos mamíferos, descritas adiante. Foram montadas cinco linhas com cinco estações de captura em cada área. Uma estação de captura consistiu em quatro baldes, de 60 litros, dispostos de acordo com o esquema apresentado na Figura 5, acompanhados de cercas-guia de lona plástica preta. Assim, em cada área de estudo foram utilizados 100 baldes. Todos os pitfalls permaneceram operantes por dez dias seguidos. Com isso, o esforço empregado por este método foi de 1.000 pitfalls-noite em cada área.

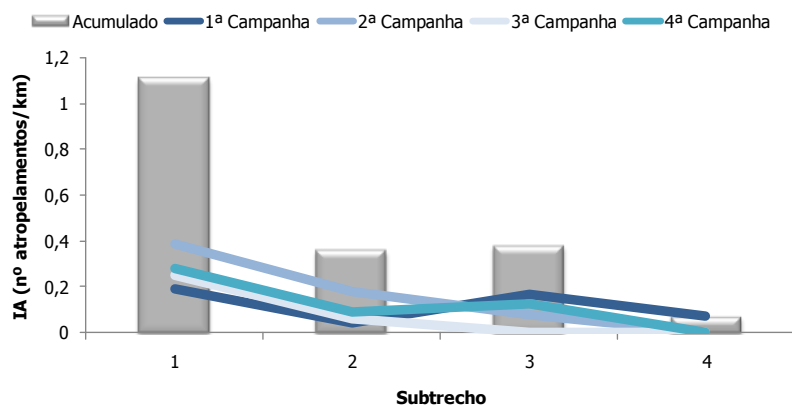
Legenda: IA = nº de atropelamentos/km.

Figura 37 – Índice de atropelamento (IA) dos subtrechos da rodovia BR-158/MT em cada campanha de monitoramento.

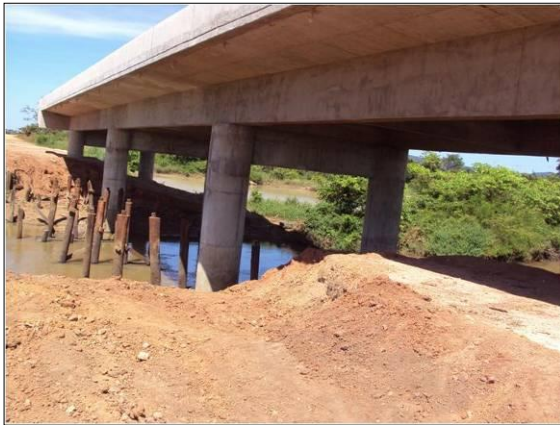
Figura 39 – Passagem seca sob a ponte do curso d'água nº 12, córrego Corgão, subtrecho 2.

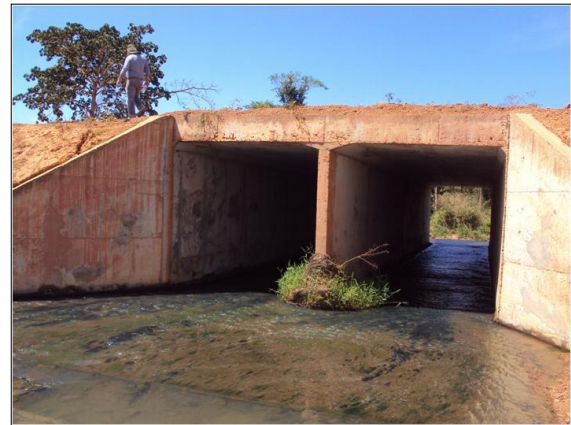
Figura 42 – Interior submerso da galeria dupla construído no curso d'água nº 9, subtrecho 2.

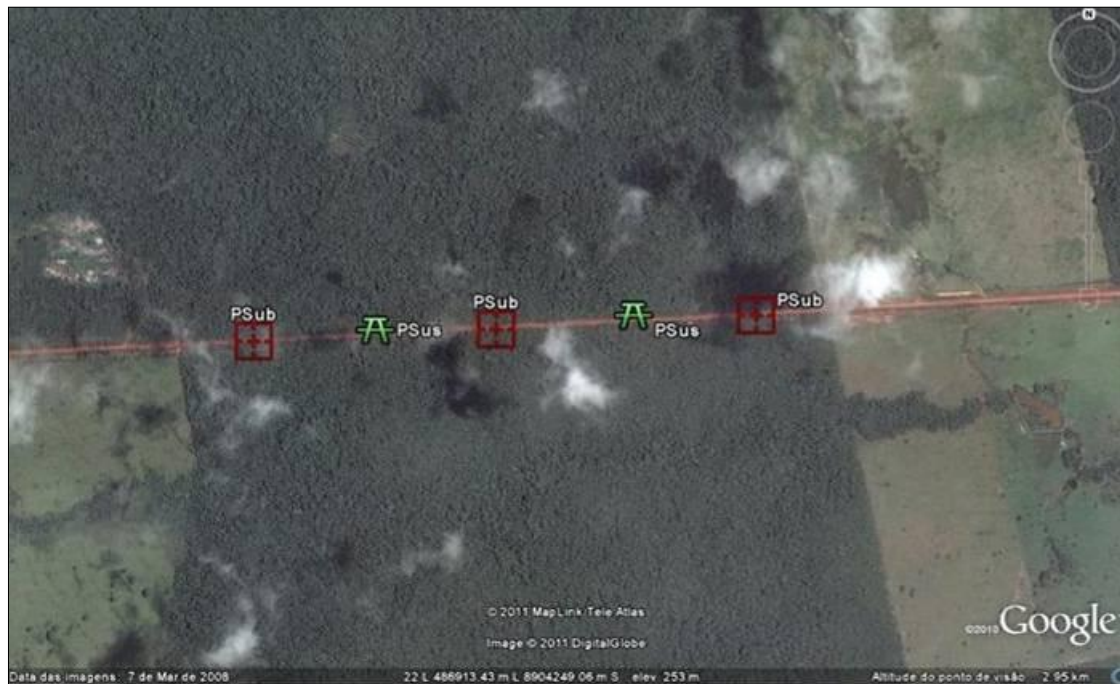
Figura 48 – Distribuição da localização dos dispositivos de proteção à fauna sugeridos para o fragmento de Floresta Ombrófila ao norte de Vila Rica, trecho da BR-158/MT. PSub: passagem subterrânea; PSus: passagem suspensa.

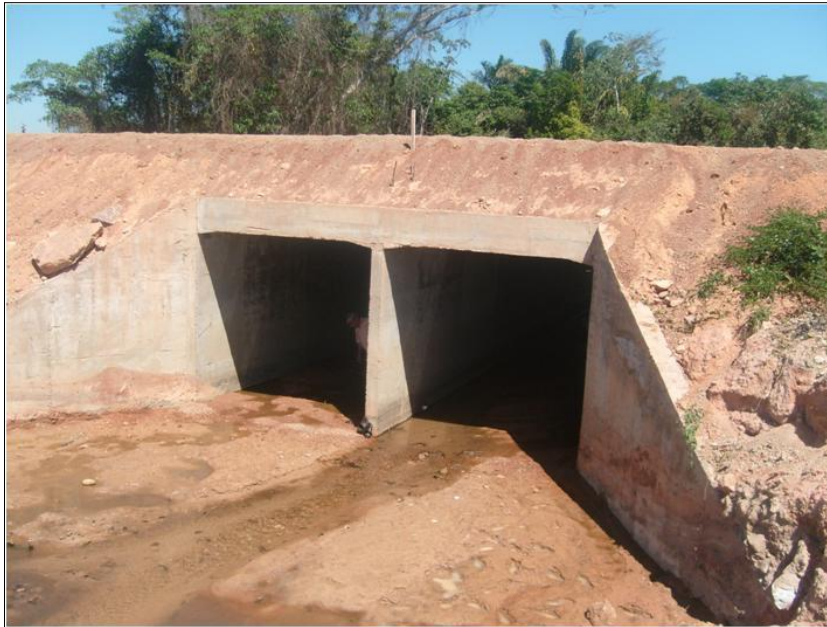
Figura 49 – Galeria dupla a ser adaptada para passagem mista.

de animais de grande porte. Assim, a adaptação sugerida, com construção de passagens secas em suas laterais, tem o objetivo de aumentar a eficiência da passagem durante todas as épocas do ano, privilegiando o deslocamento de uma diversidade maior de animais e, portanto, aumentando a permeabilidade da rodovia para a fauna.

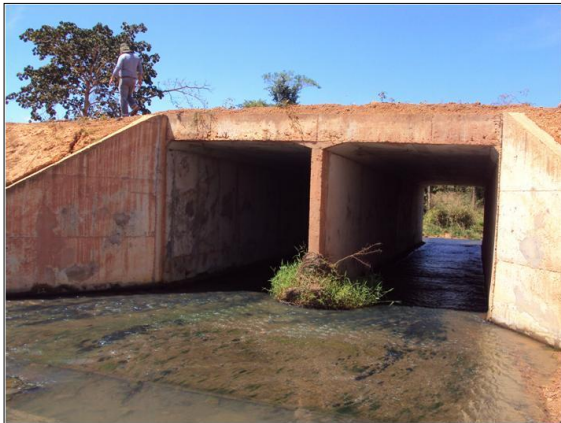
Figura 50 – Galeria dupla a ser adaptada para passagem mista.

muitas espécies da fauna deslocam-se acompanhando as drenagens. Presença de banhado em ótimas condições de preservação (Figura 51). Contudo, esta estrutura, como se encontra hoje, em épocas de chuvas permite o deslocamento apenas de animais de grande porte. Assim, a adaptação sugerida, com construção de passagens secas em suas laterais, tem o objetivo de aumentar a eficiência da passagem durante todas as épocas do ano, privilegiando o deslocamento de uma diversidade maior de animais e, portanto, aumentando a permeabilidade da rodovia para a fauna. Área relevante para conservação.

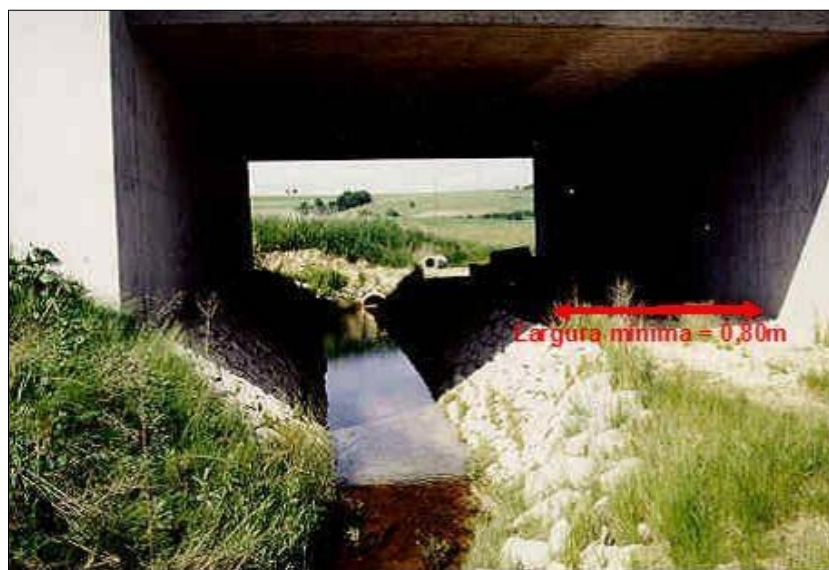
Figura 54 – Exemplo de passagem mista com plataforma seca a ser implantada nas galerias duplas construídas na BR-158/MT.

Nas estruturas mistas constituídas por bueiros, especificamente as **galerias duplas**, devem ser instaladas passagens secas em ambos os lados do curso d'água, com largura mínima de 0,8 m em cada lado (Figura 54). O nível máximo atingido pela água na época das chuvas também deve ser considerado durante o planejamento, determinando a altura a ser adotada para a plataforma seca, com a finalidade de evitar a submersão da passagem.

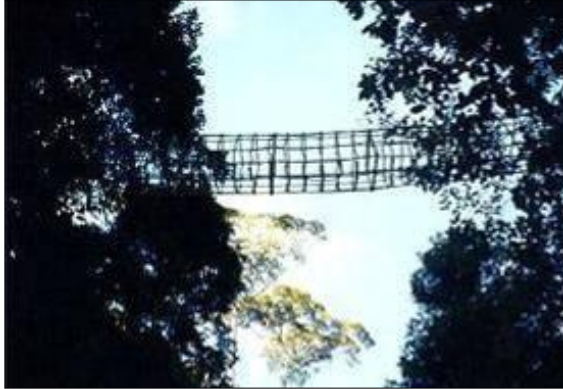
Figura 55– Exemplo de passagem suspensa: túnel de corda.

seccionam áreas de vegetação florestal bem conservada (Figura 55 e Figura 56). Para isso, podem ser construídas passarelas artificiais com postes de madeira e travessas de cabo de aço, cordas ou até mesmo madeira, ligando as plantas presentes nas margens opostas da pista. Essas passarelas devem ser preferencialmente cobertas por trepadeiras.

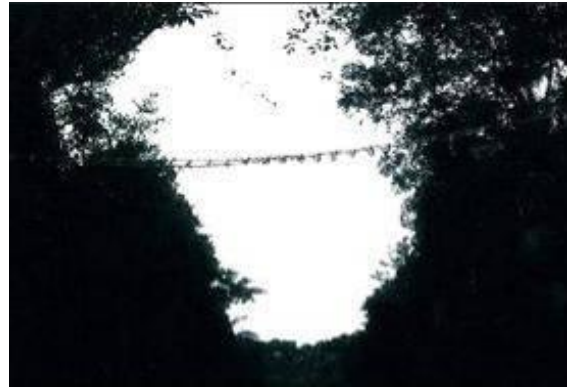
Figura 56– Exemplo de passagem suspensa: ponte de corda.

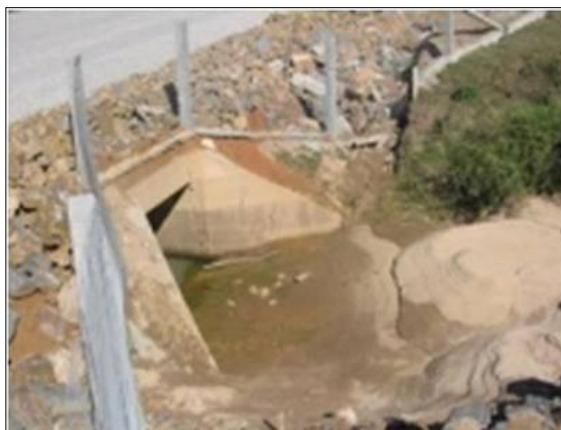
Figura 58– Exemplo de cerca instalada junto à passagem mista.

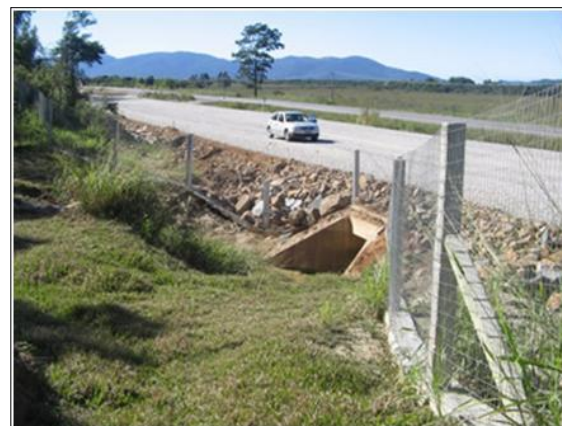
Figura 59– Exemplo de cerca instalada junto à passagem mista.
