Boas Práticas implementadas no âmbito da SPU ALAGOAS

SECRETARIA DO
PATRIMÔNIO
DA UNIÃO

- **Fiscalização em Áreas do Rio São Francisco (Sertão de Alagoas): Parceria SPU/AL, Marinha do Brasil e o uso de geotecnologia (Formulário de análise de viabilidade da utilização de sensoriamento remoto)**
- **Autores: Mariana Oliveira Ribeiro, Rodrigo Lima Sedon, Demétrio Torres da Silva**

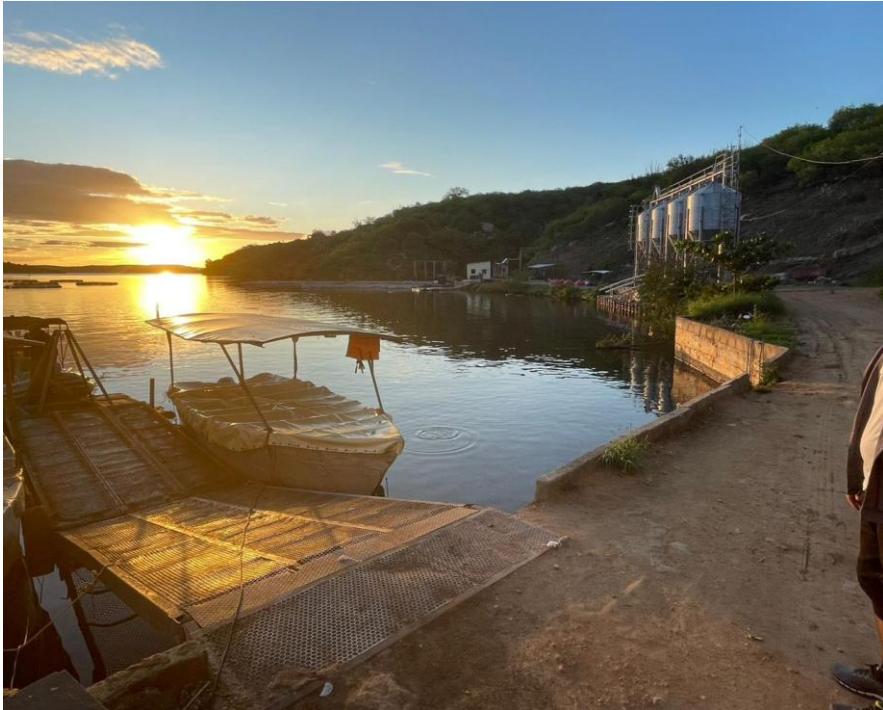
Piscicultura São Pedro, Piranhas/AL

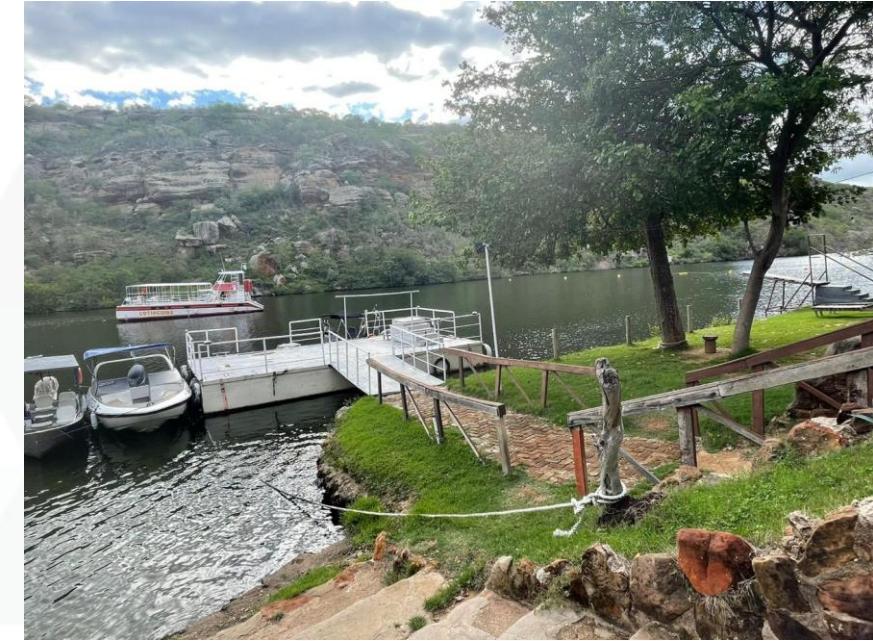
Restaurante Show da Natureza, Olho D'água do Casado/AL

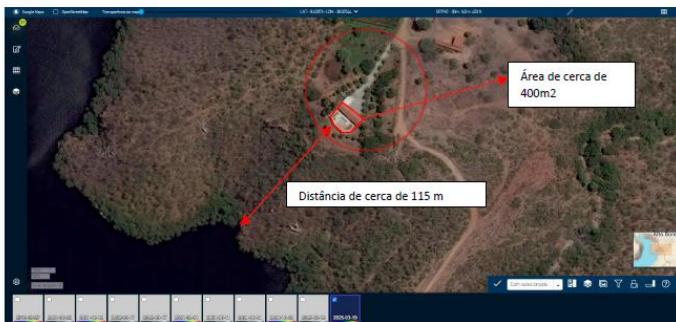
Área 2 (Long: -38,023165 / Lat: -9,460270)

Imagens da Plataforma SecureWatch - WorldView 3 (cor natural), de 19/03/2025, com resolução de 30cm

A análise das imagens verifica-se a existência de estrutura (totalizando cerca de 400m², a uma distância do rio de cerca de 115 metros) a beira do rio São Francisco na imagem disponível de 19/03/2025. Na imagem mais antiga de 27/09/2019 (disponível na plataforma SecureWatch) já se verifica a existência da estrutura.

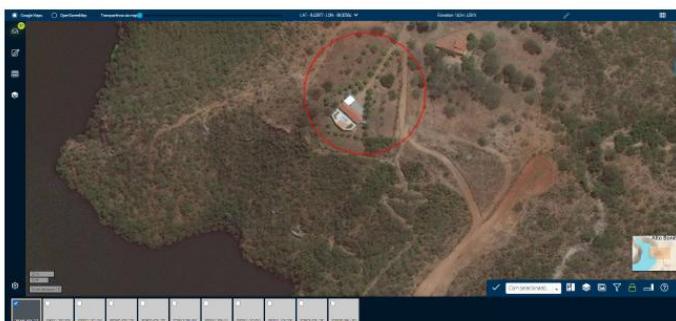
Imagens da Plataforma SecureWatch - GeoEye (cor natural), de 27/09/2019, com resolução de 50cm

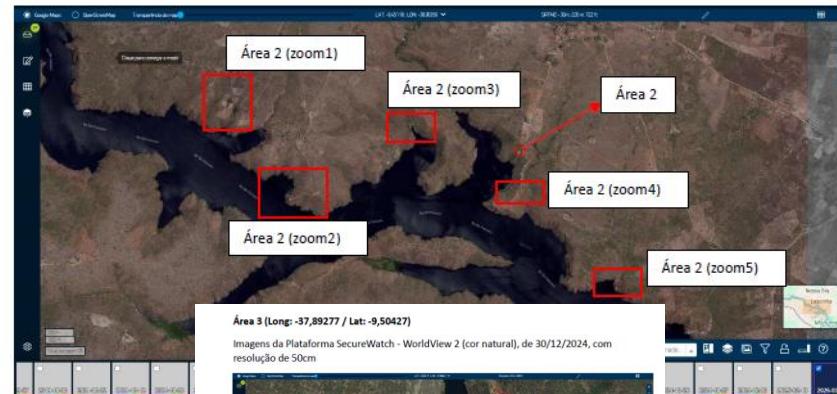
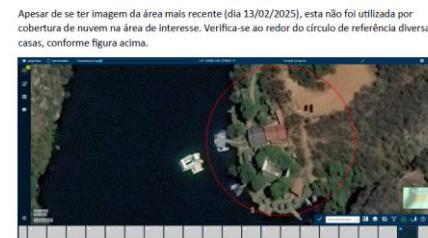
Cabe destacar que perto da Área 2 e utilizando a mesma imagem do 19/03/2025 foram identificadas outras estruturas, conforme figura abaixo:

Na área do círculo vermelho, verifica-se estrutura grande (totalizando uma área de cerca de 2.500m²) com decks e piers para atracar embarcações pequenas e grandes, como pode ser visto na figura acima.

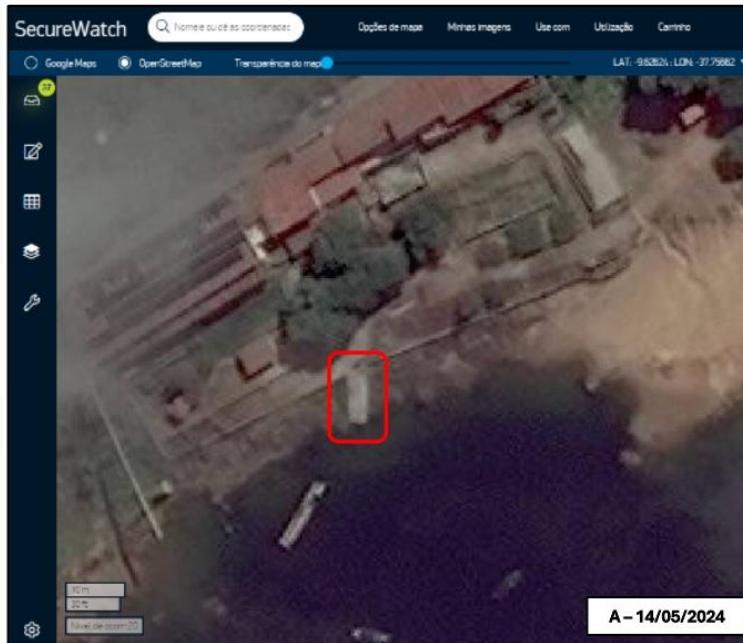
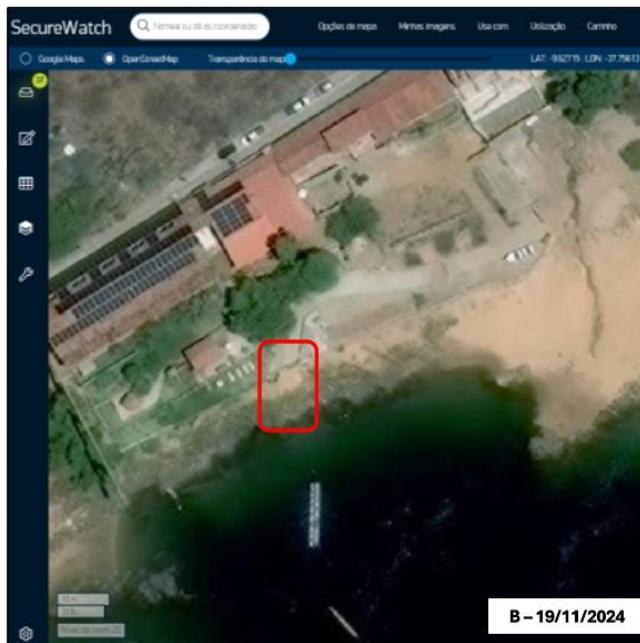
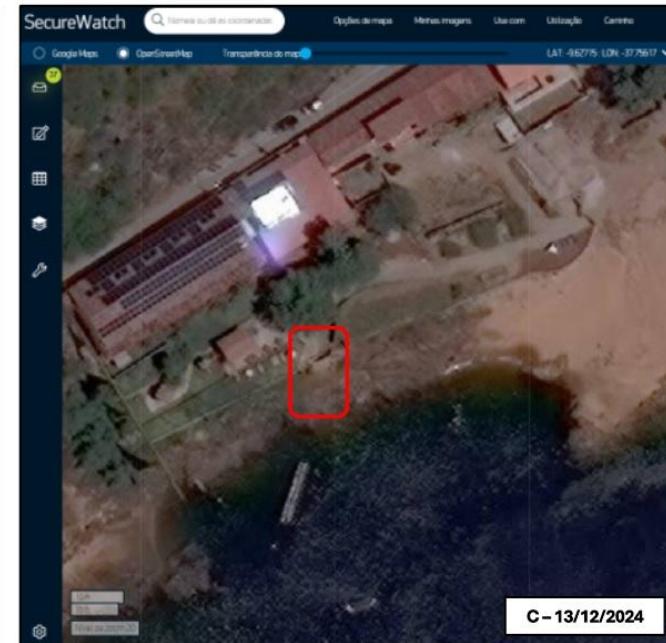
- A SPU/AL passou a utilizar a mesma tecnologia geoespacial do TED/UnB também para verificação de situações de retorno ao local, em casos de comprovação de remoção de ocupações irregulares (não somente do Rio São Francisco, mas de quaisquer situações relacionadas a ocupações em áreas da União). Essa prática tem se mostrado efetiva para o monitoramento e confirmação de demolições realizadas.**

Pousada Porto de Piranhas – Piranhas/AL (Auto de Infração 13-2024 (46287437) – de 05/11/2024
