GEOFISCALIZAÇÃO na SPU

SECRETARIA DO
PATRIMÔNIO
DA UNIÃO

Processo **10154.119666/2021-73**

ENCONTRO NACIONAL de BOAS PRÁTICAS em FISCALIZAÇÃO do PATRIMÔNIO DA UNIÃO

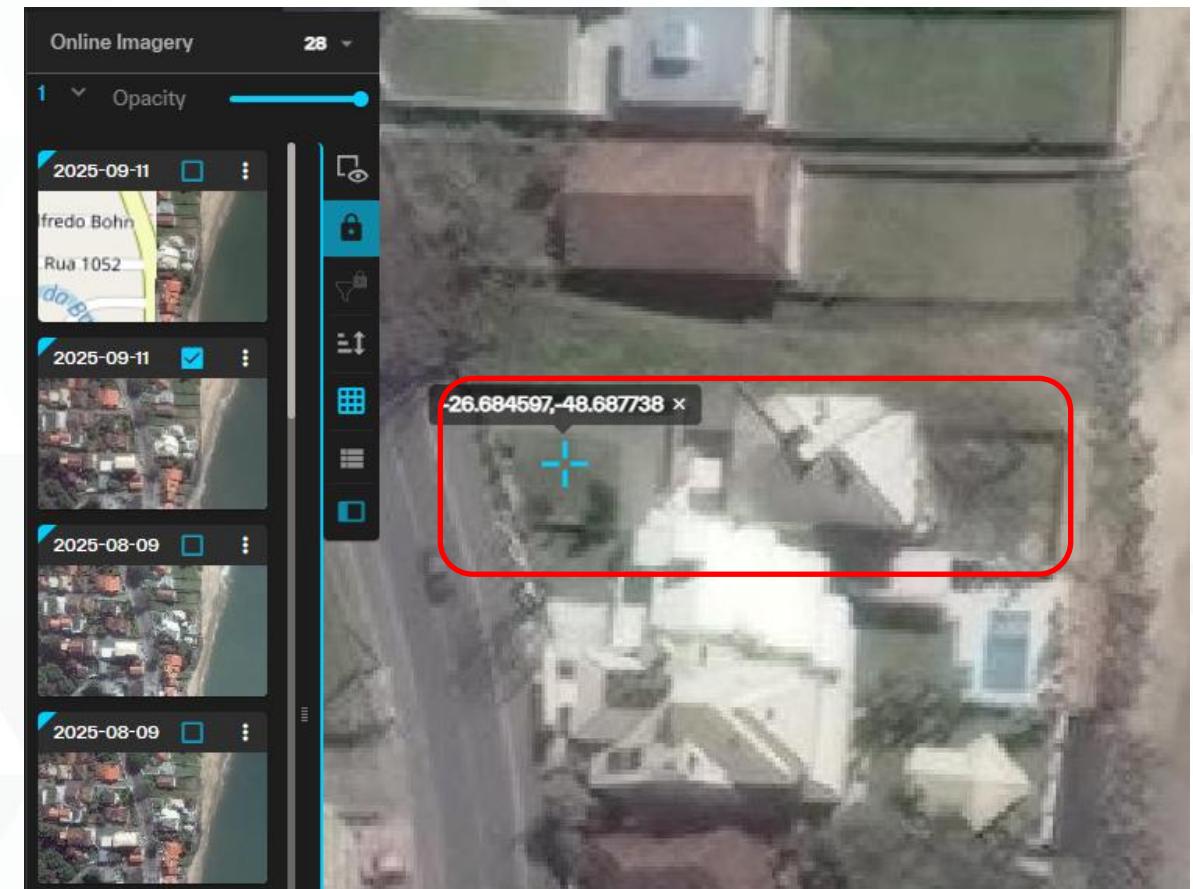
Imagen satélite Hub Maxar 11/09/2025

Com o endereço do imóvel e as coordenadas geográficas fornecidas pela parte interessada na Planta SEI 22737463, consultou-se sites de imagens de satélite e verificou-se a continuidade da ocupação do imóvel na data de fiscalização.

Assim, fica comprovada a continuidade da ocupação ilícita do imóvel.

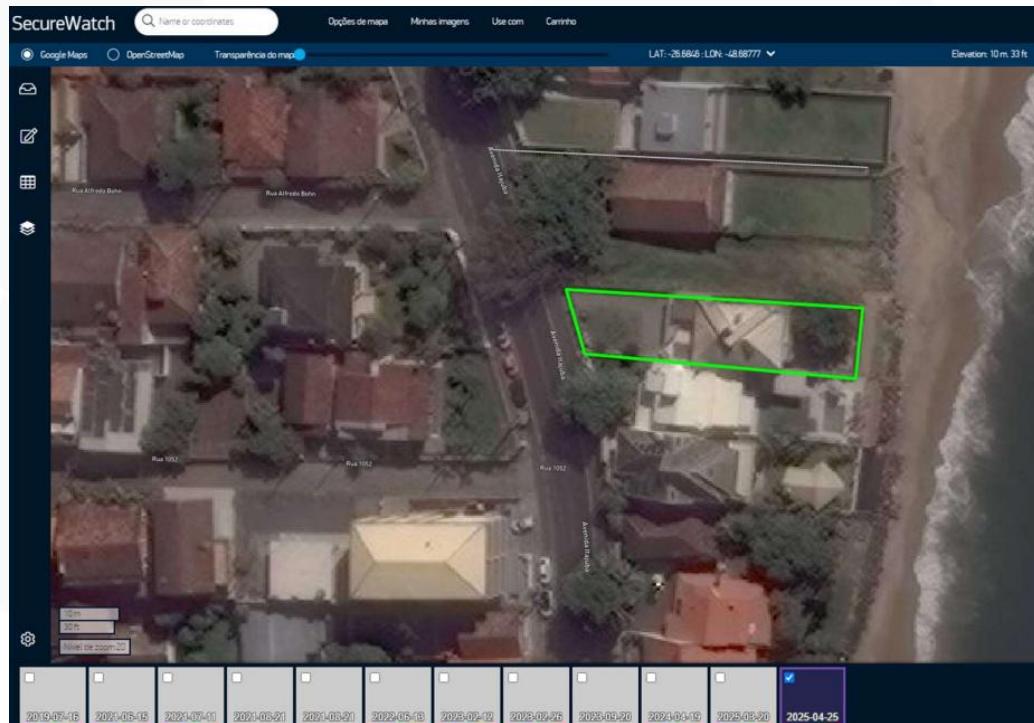
Imagen satélite SecureWatch 25/04/2025

Constatada a ocupação, elaborou-se o Relatório Fotográfico 21/05/2025 (50864215) com croqui/polígono do imóvel e sua localização, a inserção de fotografias do imóvel anexadas pela parte interessada na Justificativa SEI 28009816 e imagens de satélite datadas de 2011 (foto 6), 2023 (foto 7) e de 25/04/2025 (foto 8) do Portal SecureWatch. De forma complementar, por meio da imagem de Satélite Maxar ([52562472](#)), datada de 18/07/2025, a edificação permanece no local.

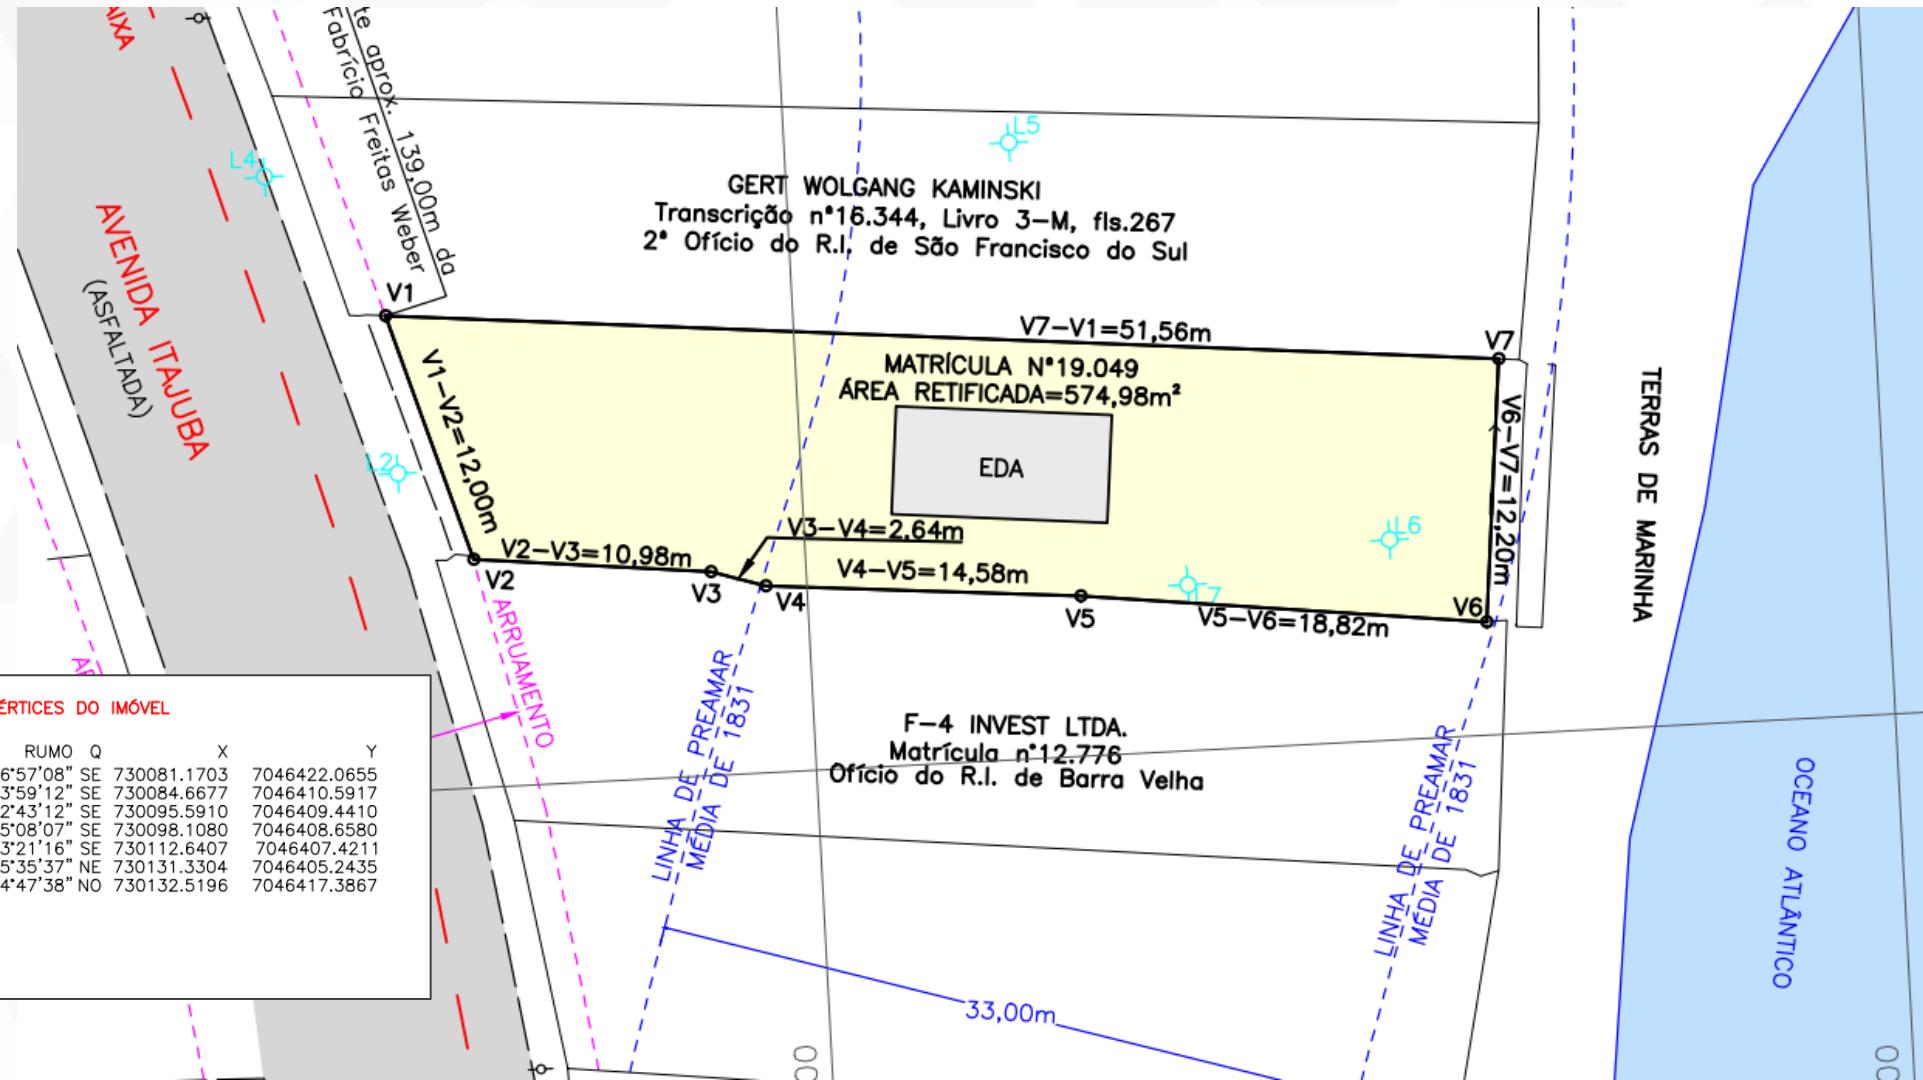
Planta georreferenciada

Por meio das coordenadas geográficas e utilizando o Sistema de Informações Geográficas (SIG) QGIS, elaborou-se as Plantas Fiscalização SEI 50830187 e 50830203, sendo idênticas, alterando apenas a imagem de fundo do satélite e mensurou-se 399,93 m² de área da União utilizada de forma não regularizada, violando as normas de gestão do patrimônio público federal.

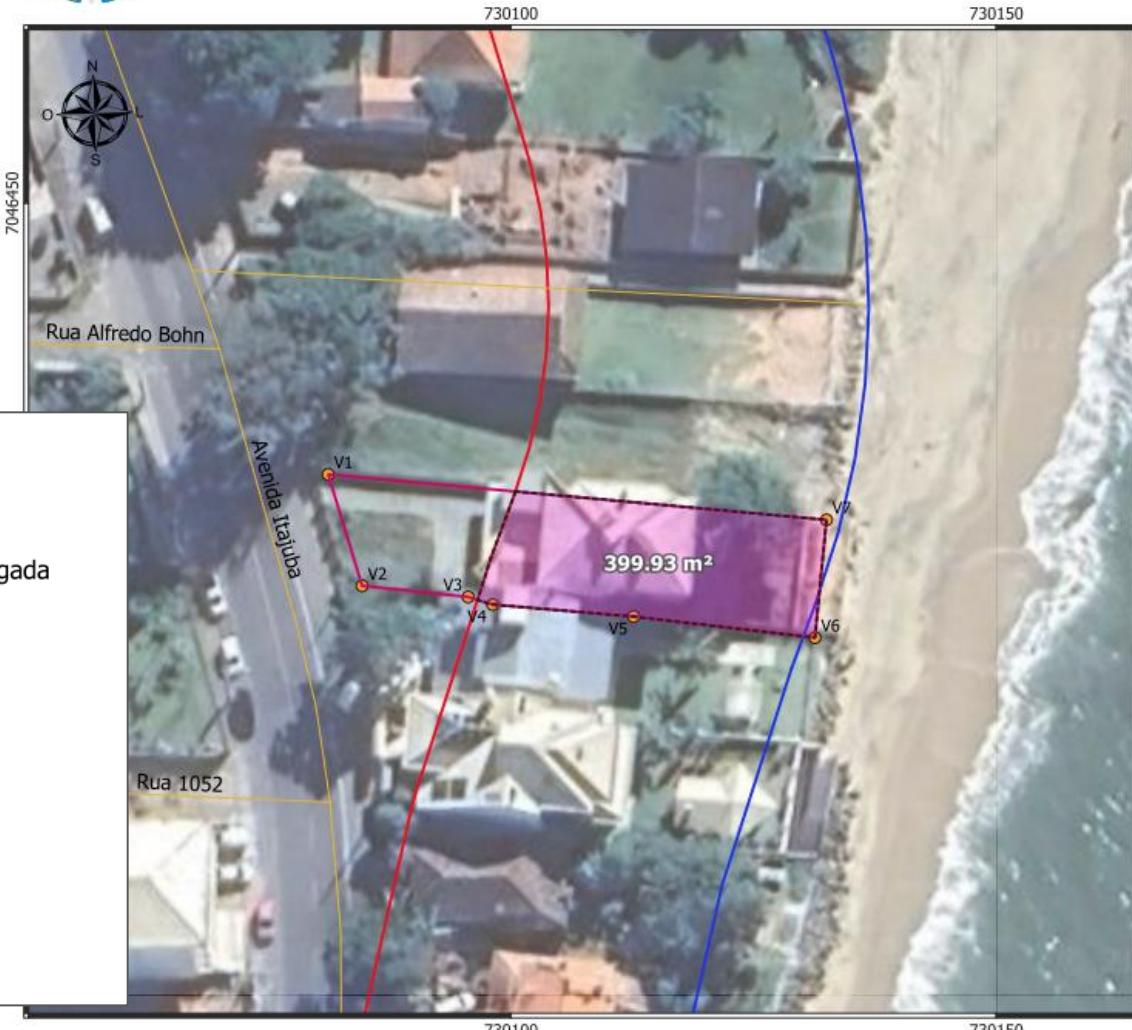
Satélite Google 2025

- Processo:** 10154.119666/2021-73
Município: Barra Velha/SC
Interessado: O. S. Administradora de Bens LTDA
Carta SPU: 730-046
Escala: 1:600
DATUM: Sistema de Projeção UTM SIRGAS 2000 22S
Técnico/Fiscal: Marcelo Kunde
Data: 20/05/2025
Observações: Coordenadas extraídas Planta SEI 22737463

- Multa administrativa;
- Desocupação da área;
- Demolição ou remoção das benfeitorias irregulares;
- Cobrança de indenização pela posse ilícita.
