Fiscalização ambiental de praias - Ibama

Daniel Brandt Galvão
Superintendente do Ibama em Pernambuco
Novembro, 2025 - Vitória, ES

FISCALIZAÇÃO IBAMA – CASO MURO DA PRAIA DE MARACAÍPE, PORTO DE GALINHAS

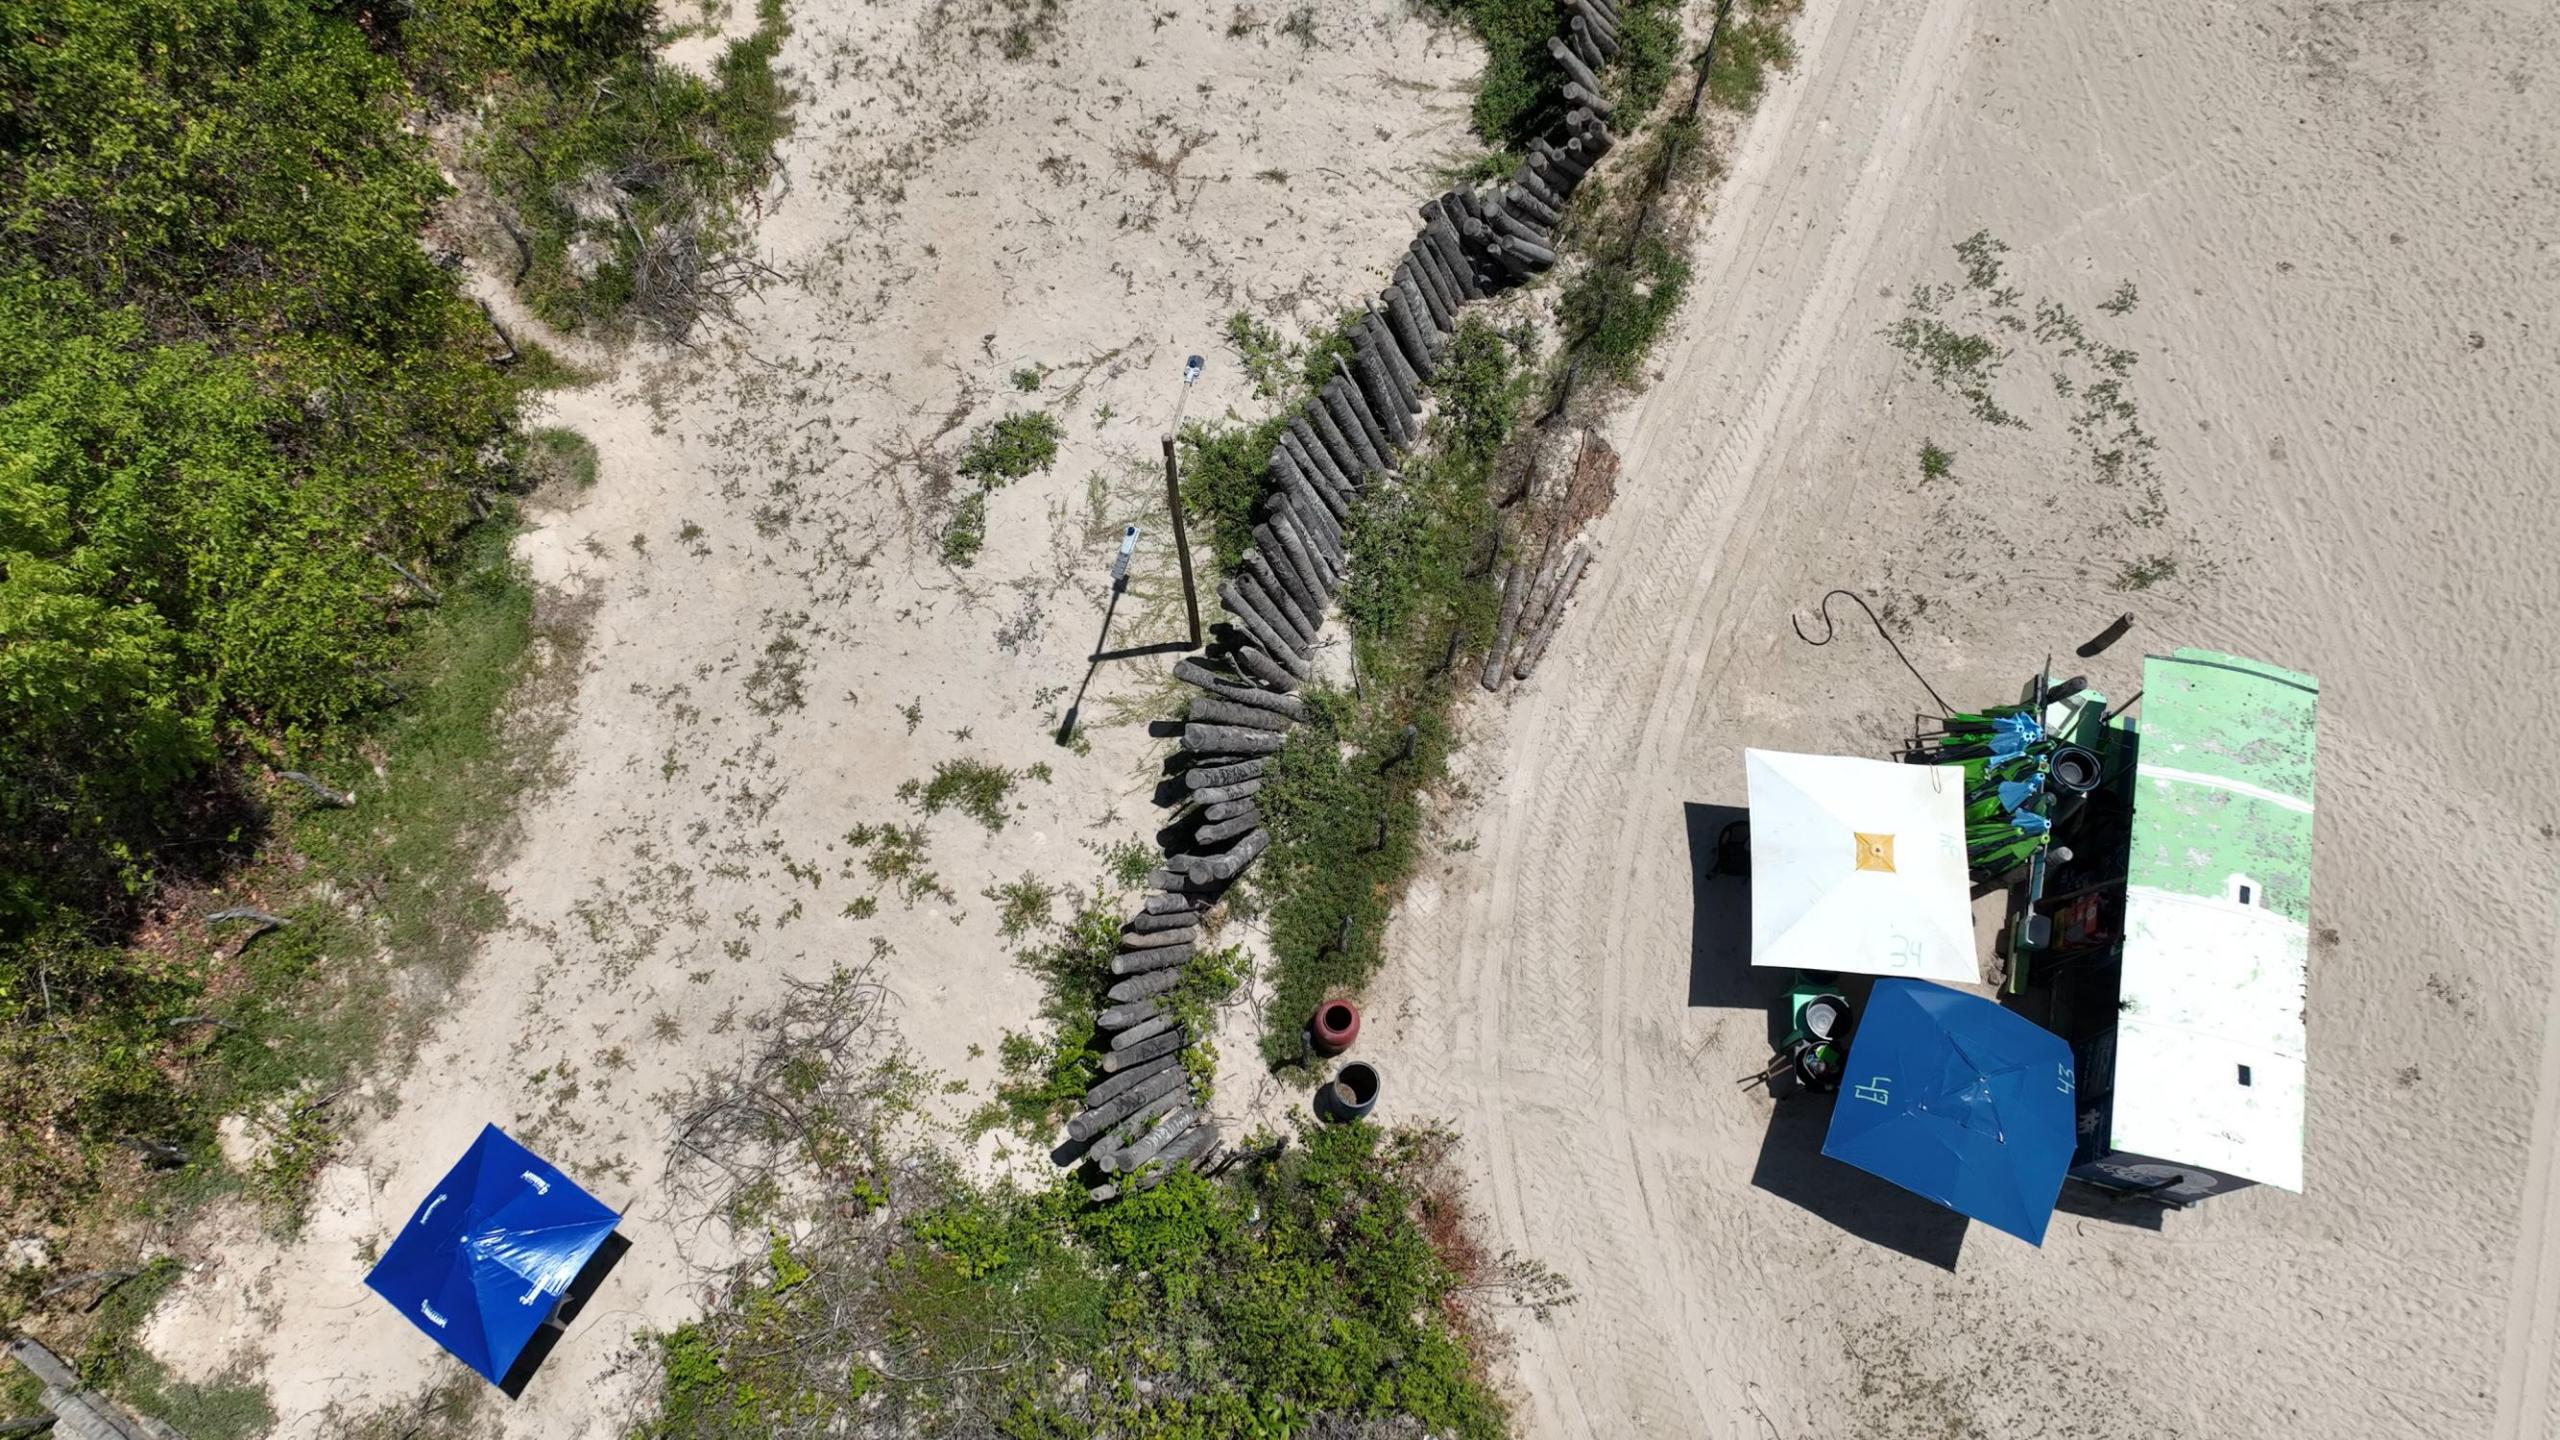
2022 — Autorização Inicial (CPRH)

- Autorização concedida para **250 metros** de “muro de contenção”.
- Área extremamente sensível (restinga + faixa de praia).

Maio de 2023 — Construção Irregular

- Muro construído com **576 metros** (mais que o dobro do permitido).
- Uso de coqueiros, sacos de rafia e material irregular.
- Indícios de avanço sobre área de marinha.
