## HOSPITAL DAS FORÇAS ARMADAS HFA

## RELATÓRIO DE SONDAGEM SPT nº CVSPT.218/2021

**RELATÓRIO DE SONDAGEM SPT**  
nº CVSPT.218/2021

Solicitante:..... ASPECTUS ARQUITETURA EIRELI-ME  
Local:..... HFA – HOSPITAL DAS FORÇAS ARMADAS  
Str. HFA – Sudoeste – Brasília/DF – CEP 70673-900  
Data da execução: 14/09/2021  
Data de emissão:... 17/09/2021  
ART nº 0720210069255 CREA-DF

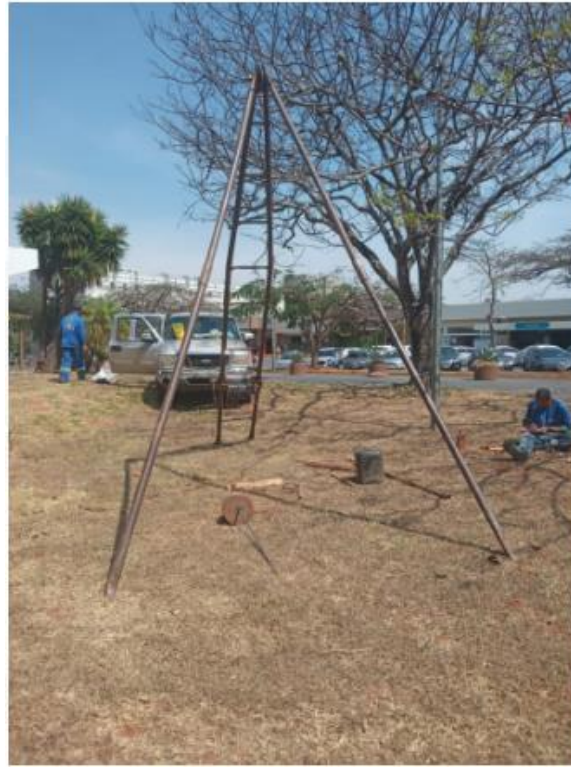
**Imagem 3.3**– Imagem do equipamento de sondagem instalado no local em execução do Estudo Geotécnico-SPT.01

O ensaio de SPT consiste na montagem de um tripé, que tem à sua parte superior uma roldana acoplada. O conjunto, tripé, roldana e cordas, auxiliam no levantamento de peso de 65 kg (martelo), que depois cai em queda livre para fazer penetrar o amostrador padrão no solo. O ensaio foi realizado segundo as recomendações das NORMAS BRASILEIRAS NBR 6484/2001.

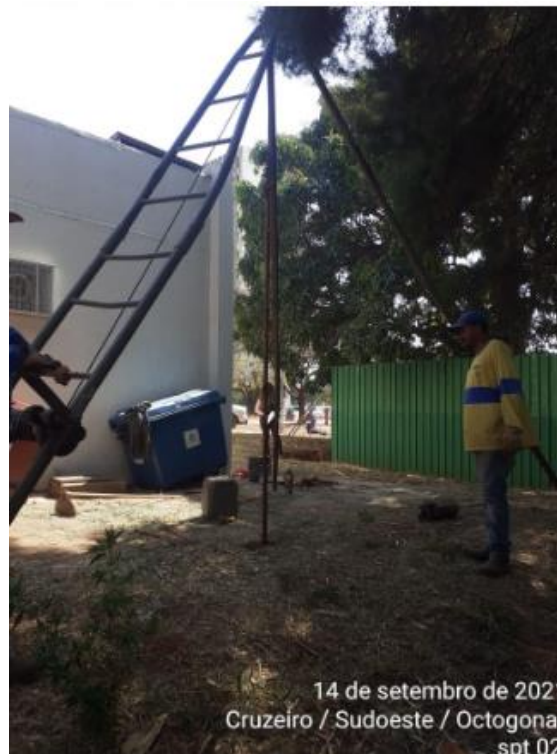
**Imagem 3.4**– Imagem do equipamento de sondagem instalado no local em execução do Estudo Geotécnico-SPT.02
