# Confirmação radiológica, avaliação e conduta de imagens

Prof<sup>a</sup> Dr<sup>a</sup> Valéria Cardoso Alves  
Cunali

# RADIOGRAFIA TORAX

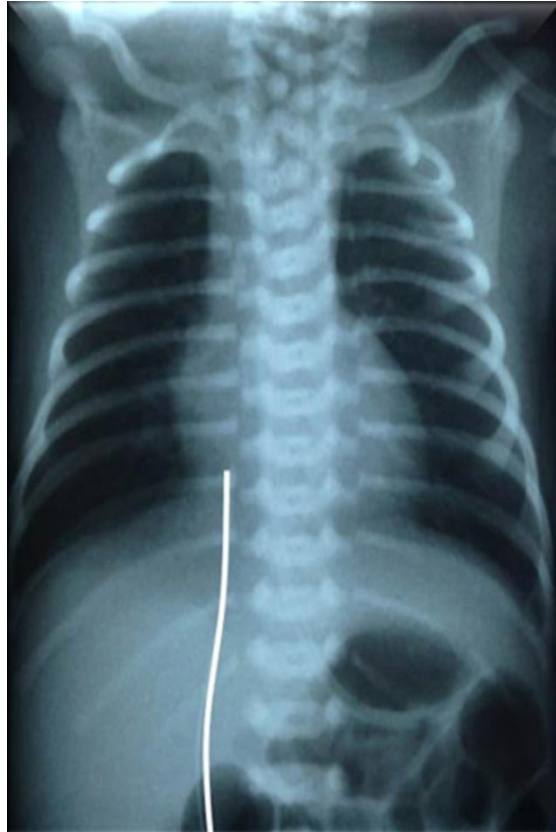
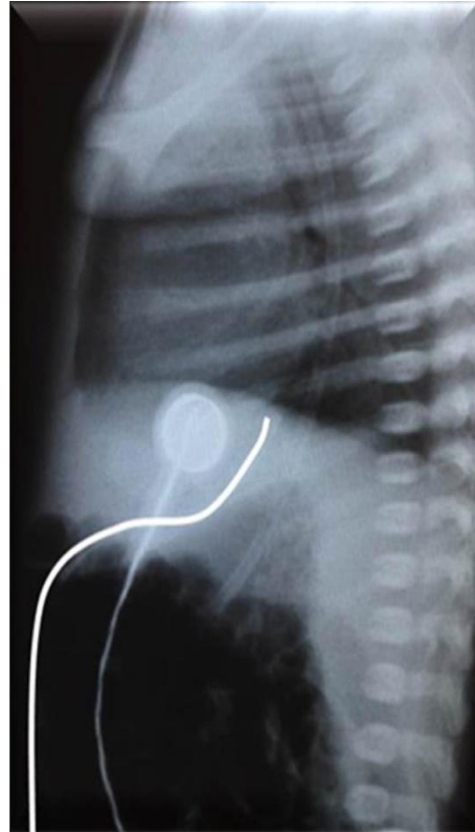
**Posição muito profunda no átrio direito ou no átrio esquerdo através de um forame oval patente ou defeito do septo atrial.**

Isso pode levar a arritmias cardíacas ou perfuração.

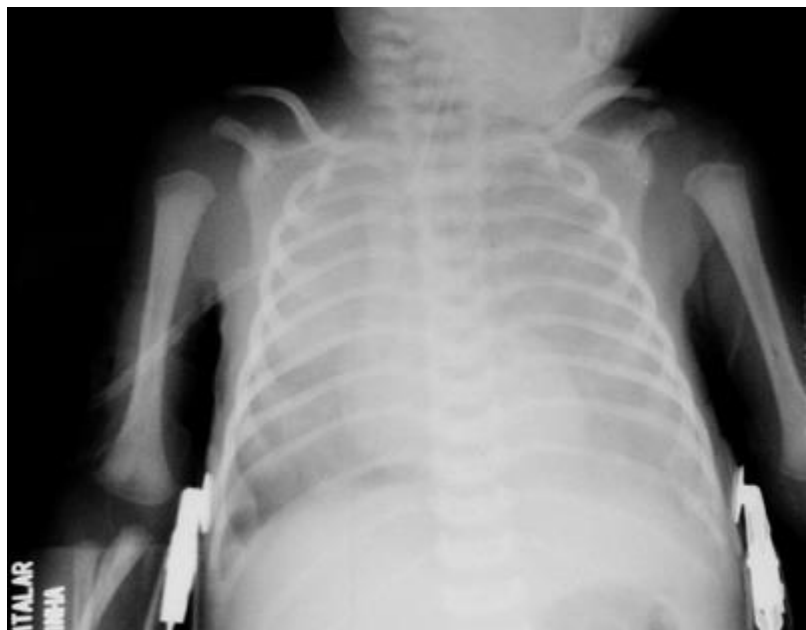
**Figura 1** - Vinte e quatro horas após a introdução do PICC. Insuficiência respiratória. Infiltrado bilateral difuso

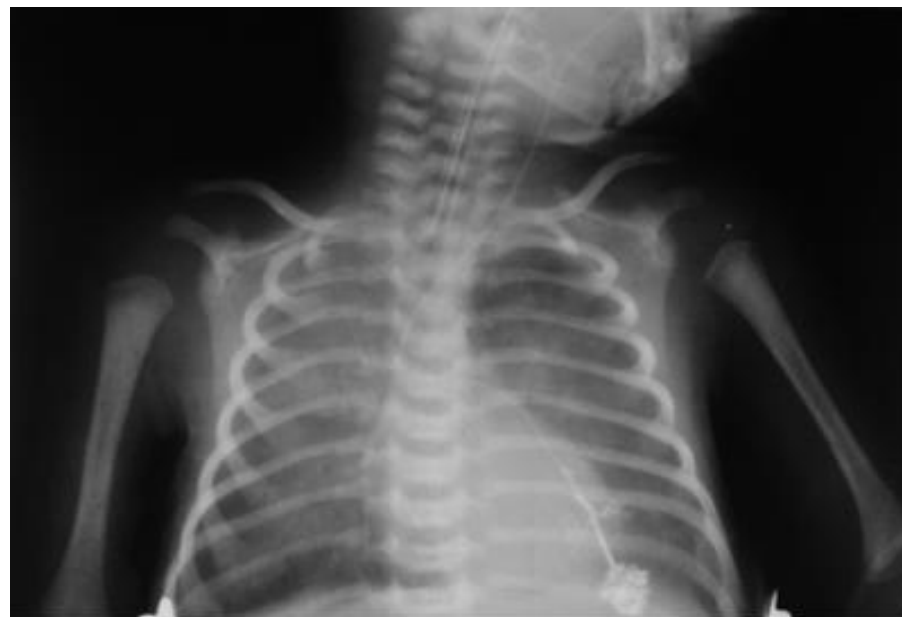
**Figura 2** - Contraste radiográfico revelando a fistula bronco-vascular (broncograma da divisão do lobo inferior esquerdo)

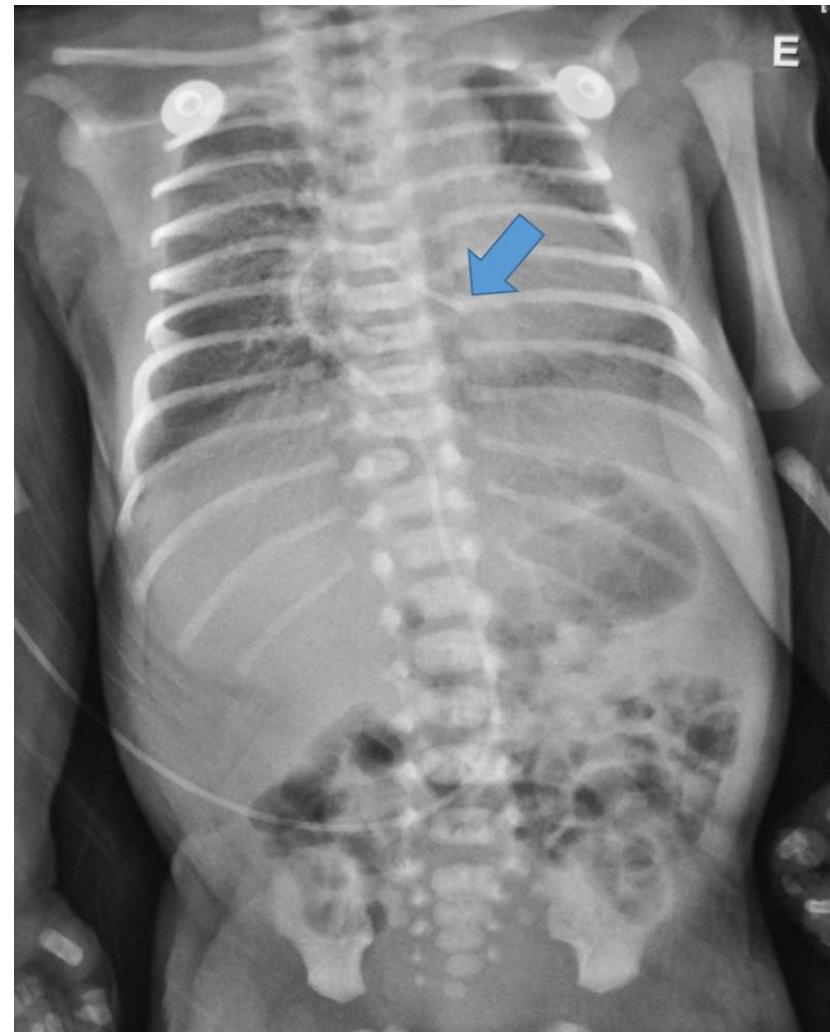
A radiografia em perfil evidencia a extremidade do cateter direcionado posteriormente em topografia do átrio esquerdo(seta).

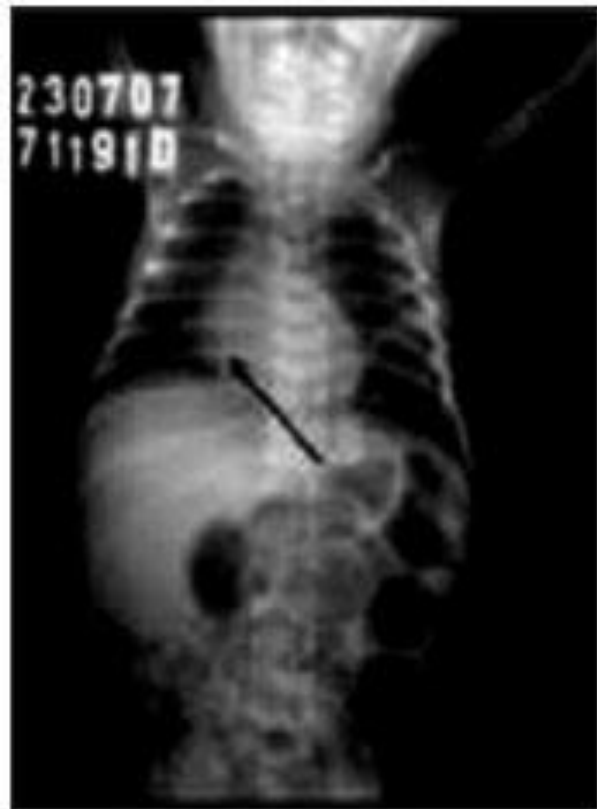
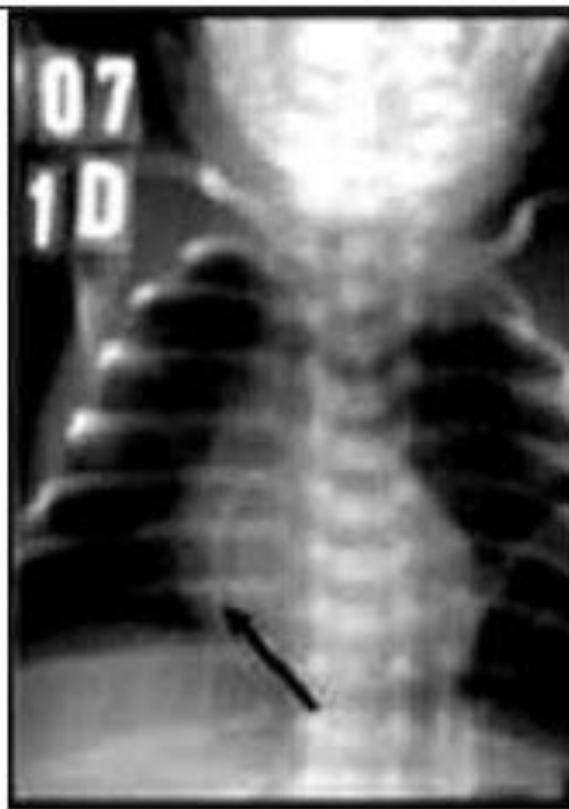
Radiograma simples de tórax em pósterio-anterior, demonstrando a presença de fragmento do cateter central, impactado na porção distal do ramo pulmonar direito (setas).

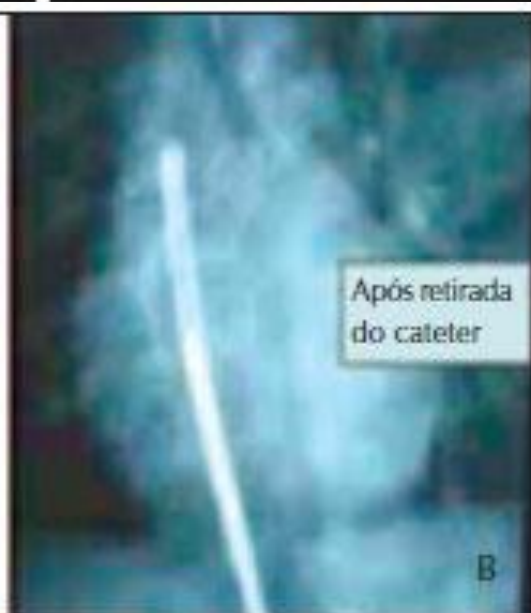
# Regra prática – ponta PICC

- 1ª vértebra torácica - veia subclávia
- 2ª vértebra – veia braquiocefálica
- 3ª e 4ª vértebra – veia cava superior
- 5ª e 6ª vértebra e/ou 2 vértebras abaixo da carina – em junção cavo atrial
- Abaixo da 7ª - átrio direito
- Ao nível do diafragma ou próximo da 9ª e 10ª vértebra torácica – veia cava inferior
