# **AÇÕES DE REVITALIZAÇÃO HIDROAMBIENTAL NA BACIA HIDROGRÁFICA DO RIO SÃO FRANCISCO EM MINAS GERAIS**

# **ESTUDO DE CASO**

## **MICROBACIA DO CÓRREGO BOA VISTA (SUB-BACIA DO RIO URUCUIA)**

**MUNICÍPIO DE FORMOSO/MG**

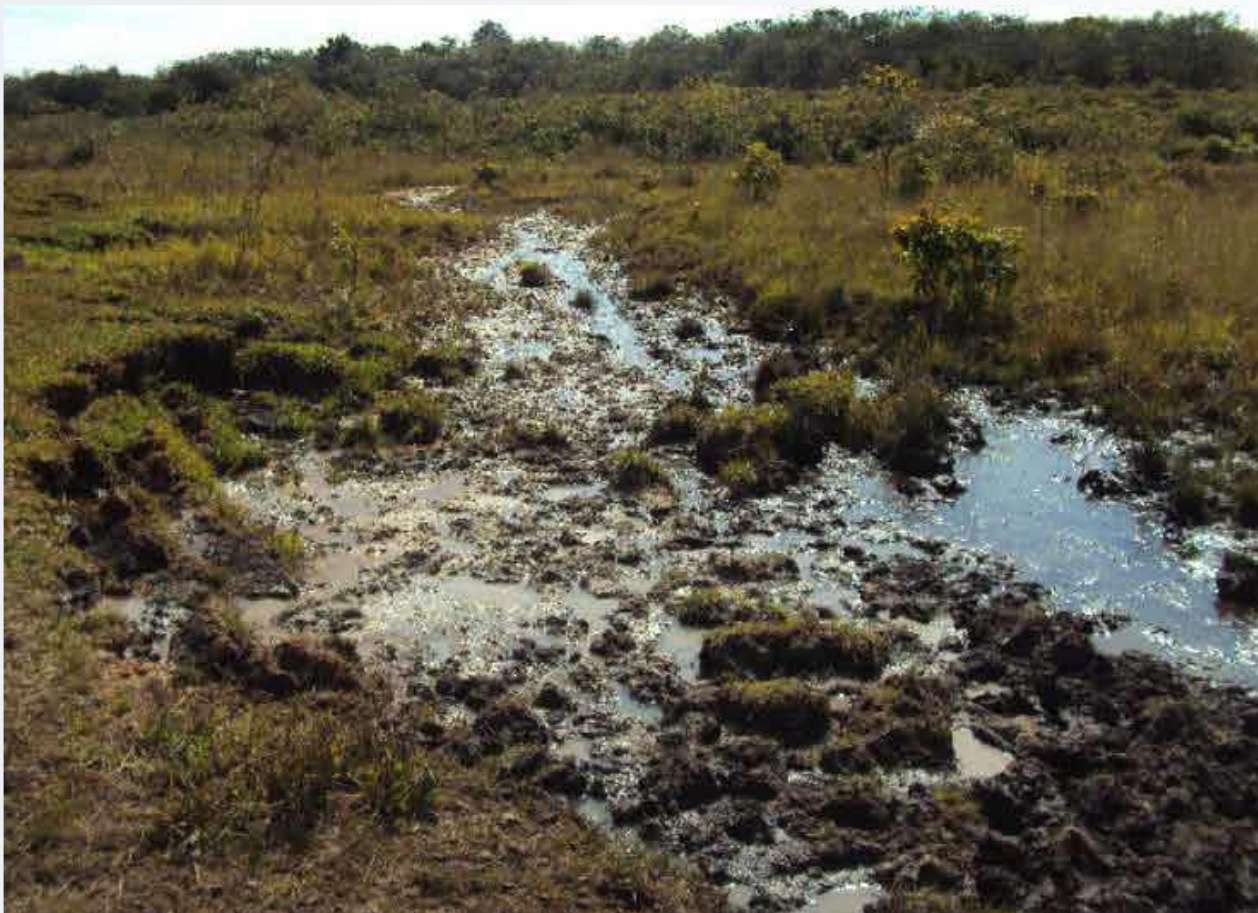
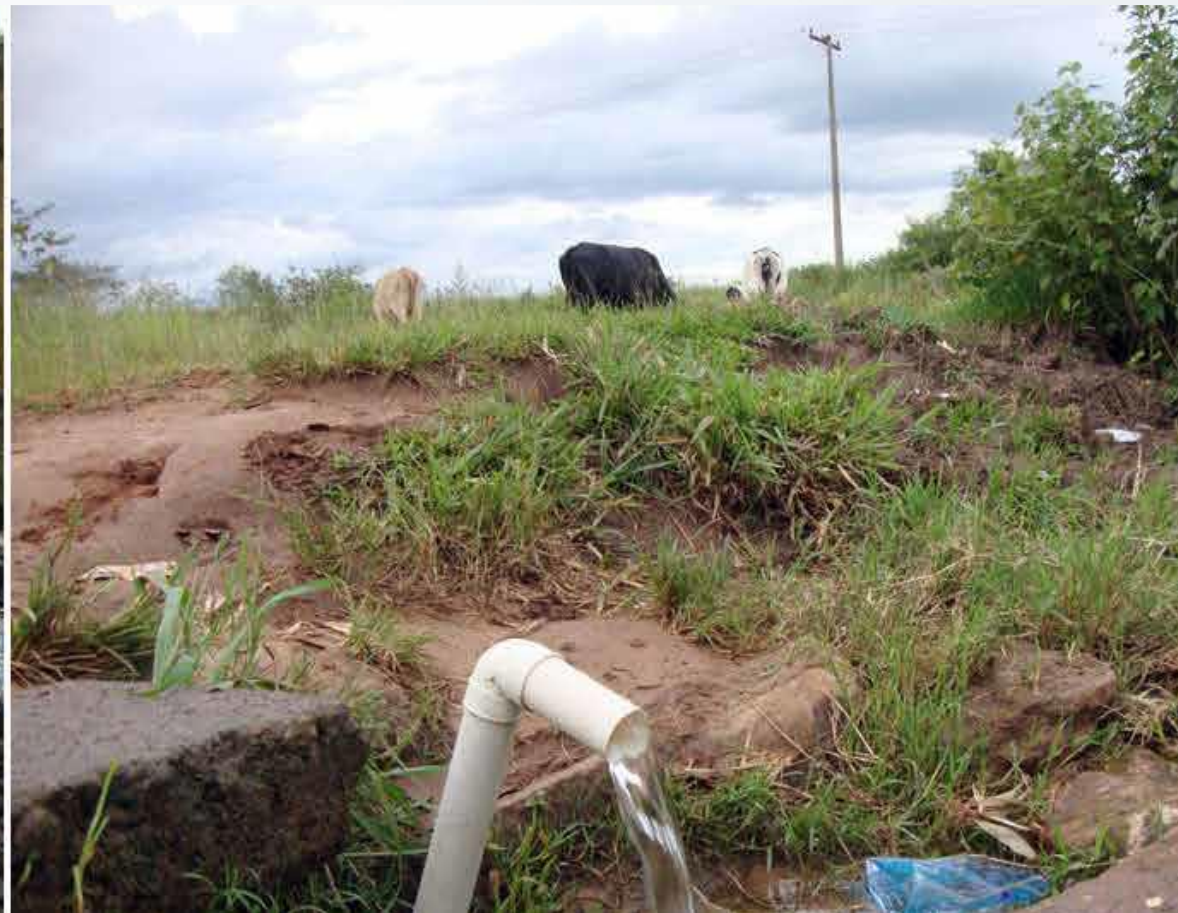
# NASCENTES DEGRADADAS – PISOTEAMENTO DE ANIMAIS

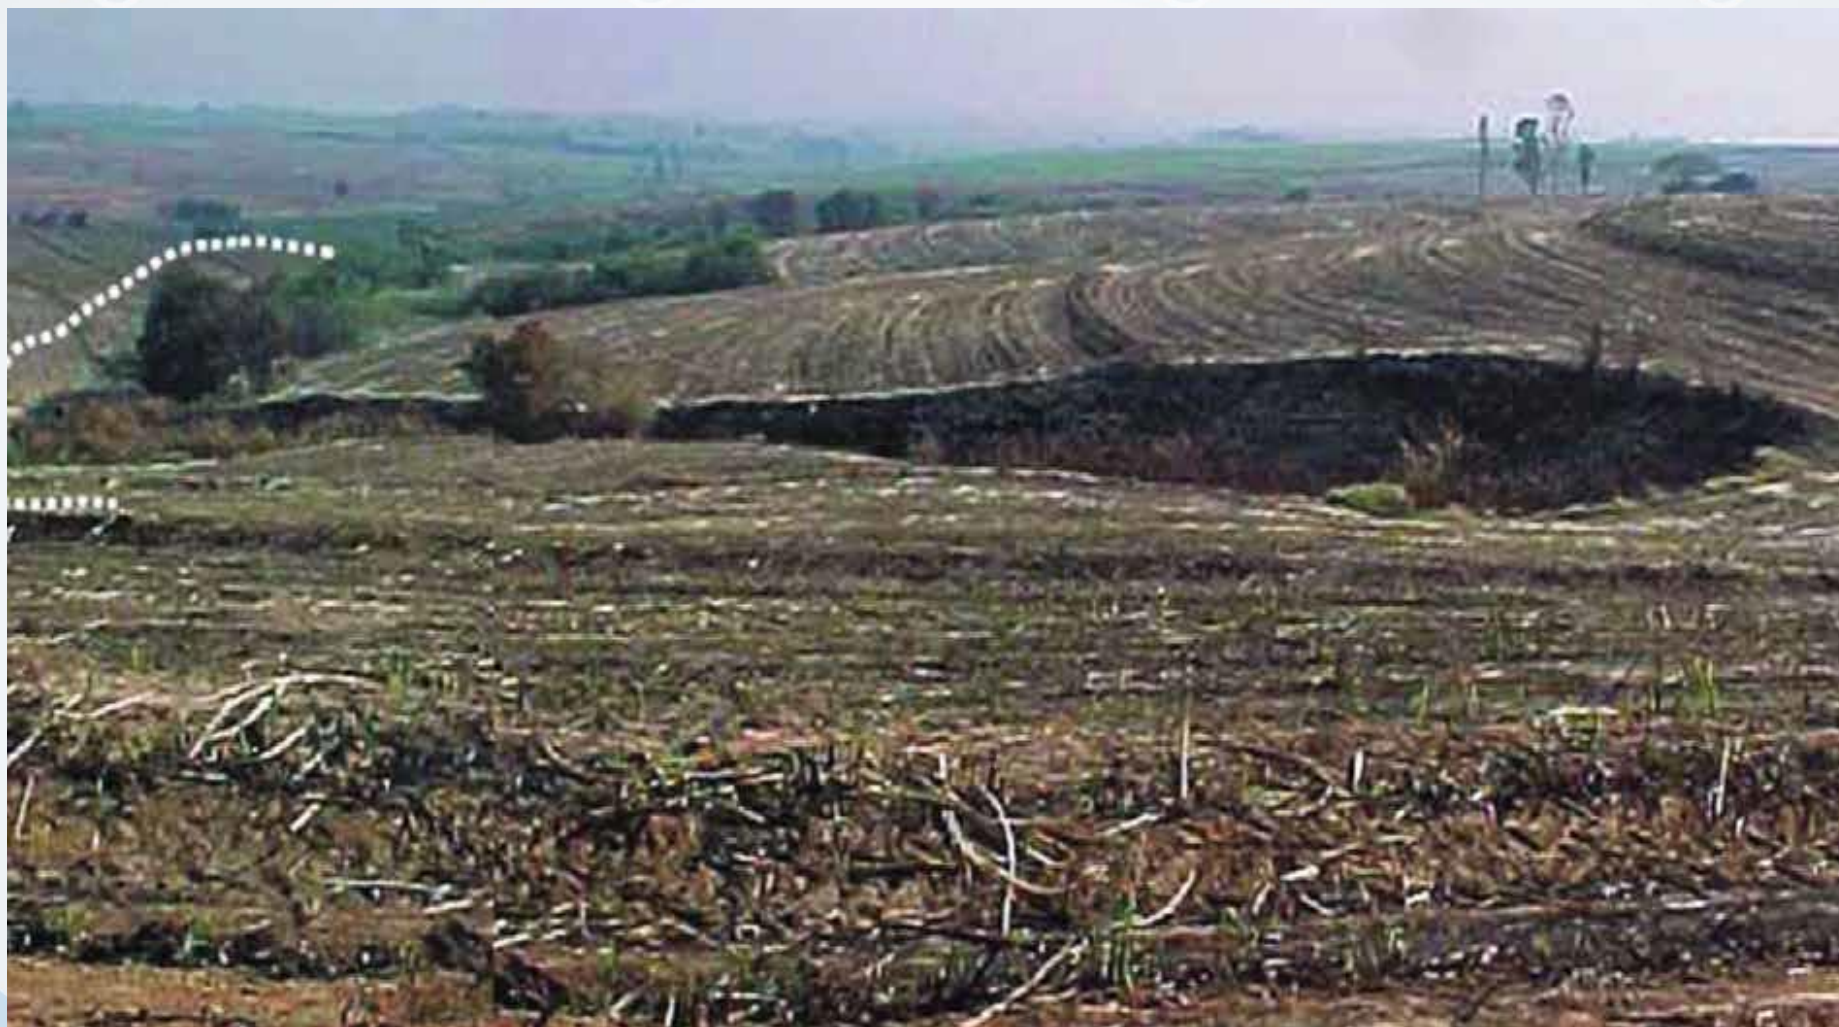
# NASCENTES DEGRADADAS – DESMATAMENTO DA ÁREA DE RECARGA

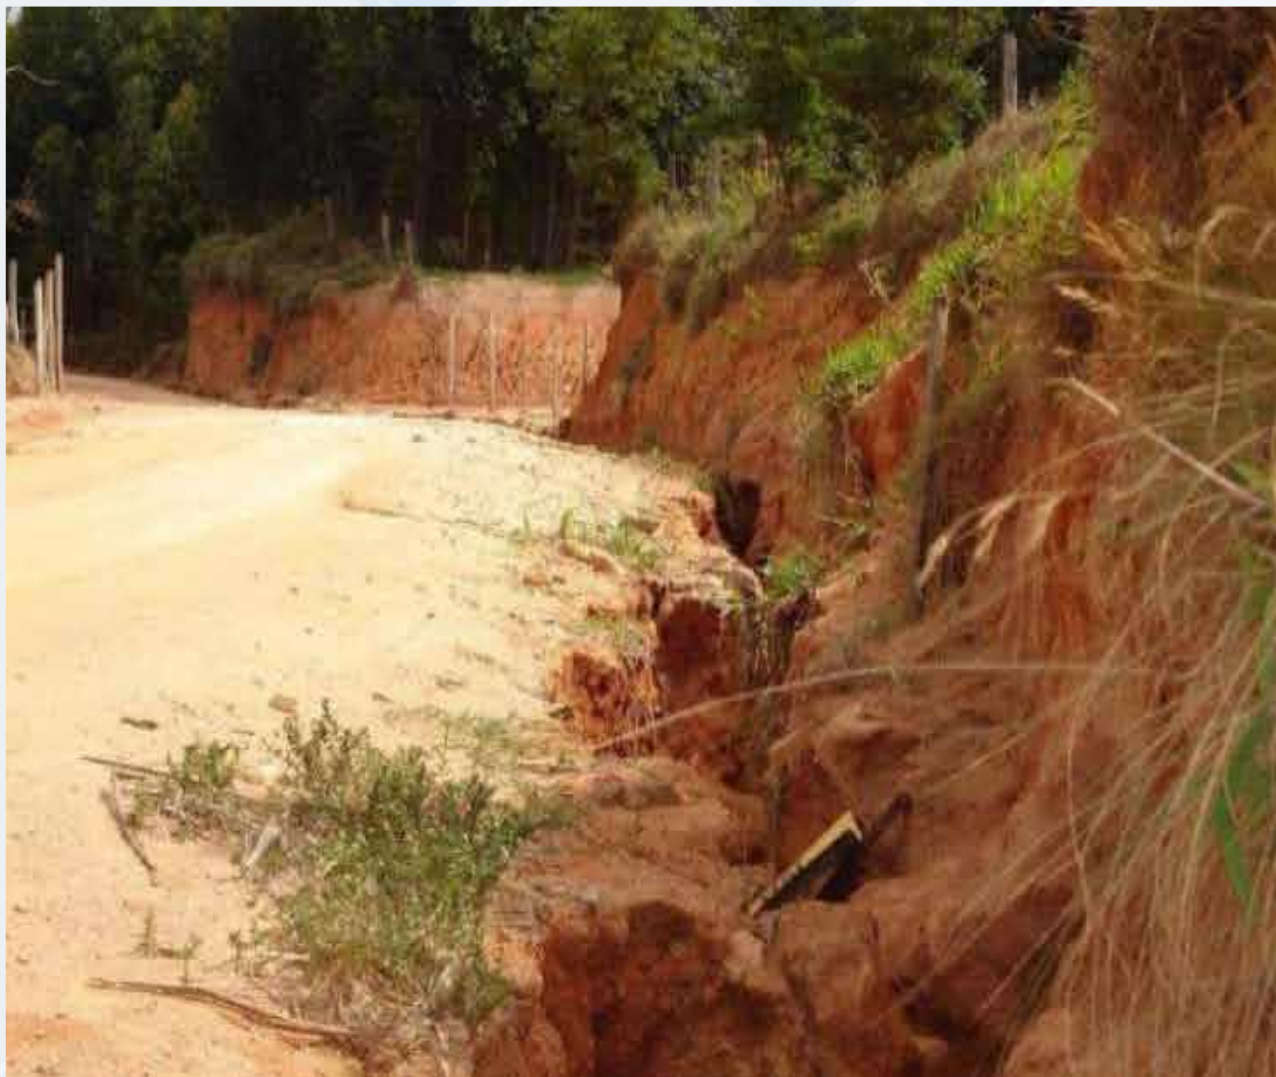
## ESTRADA VICINAL DEGRADADA – ASSOREAMENTO DE NASCENTES

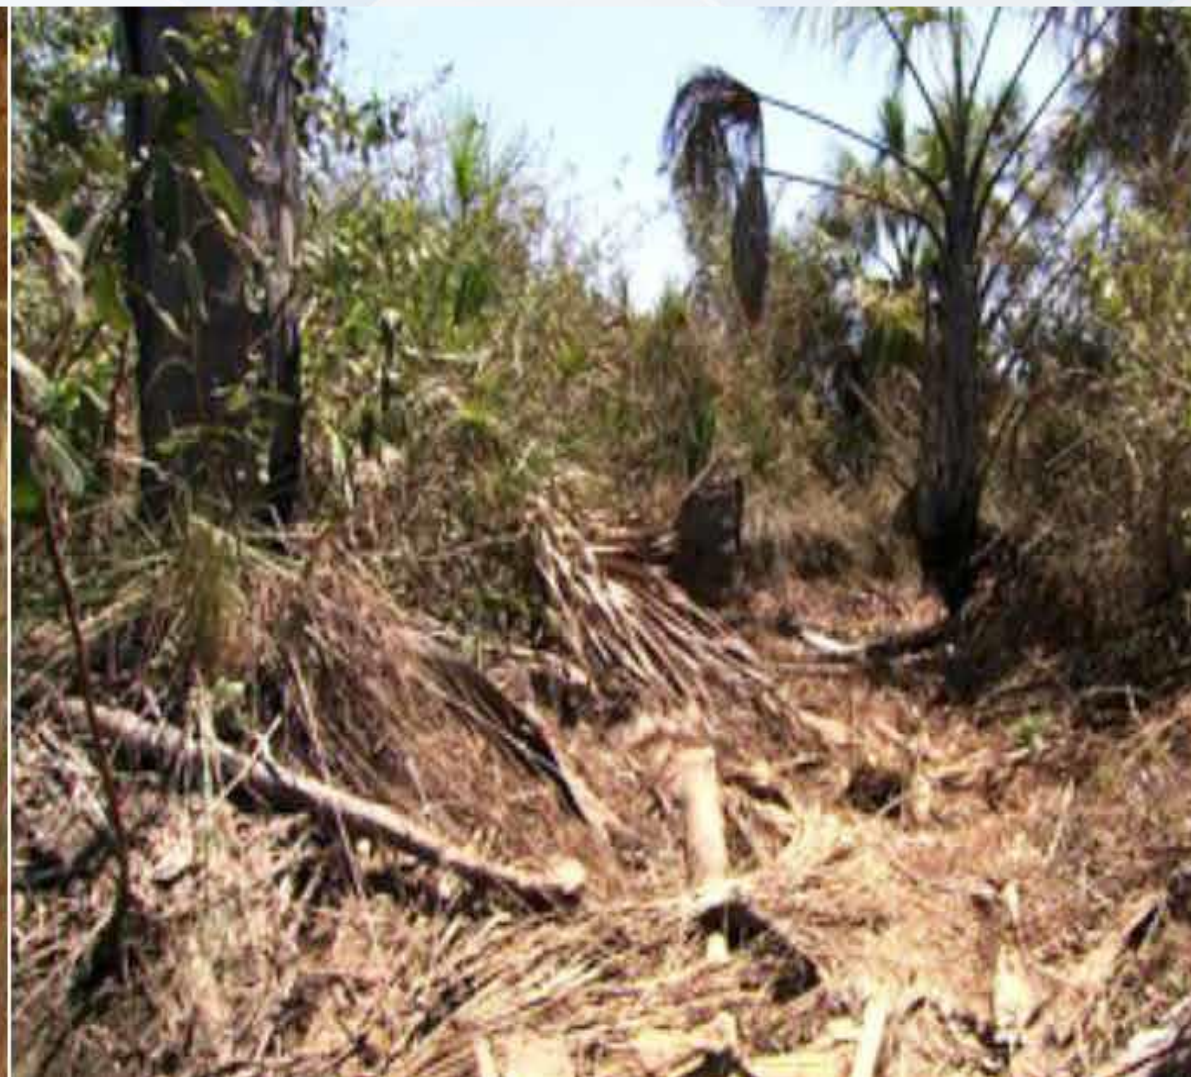
## VEREDA DEGRADADA – DESMATAMENTO

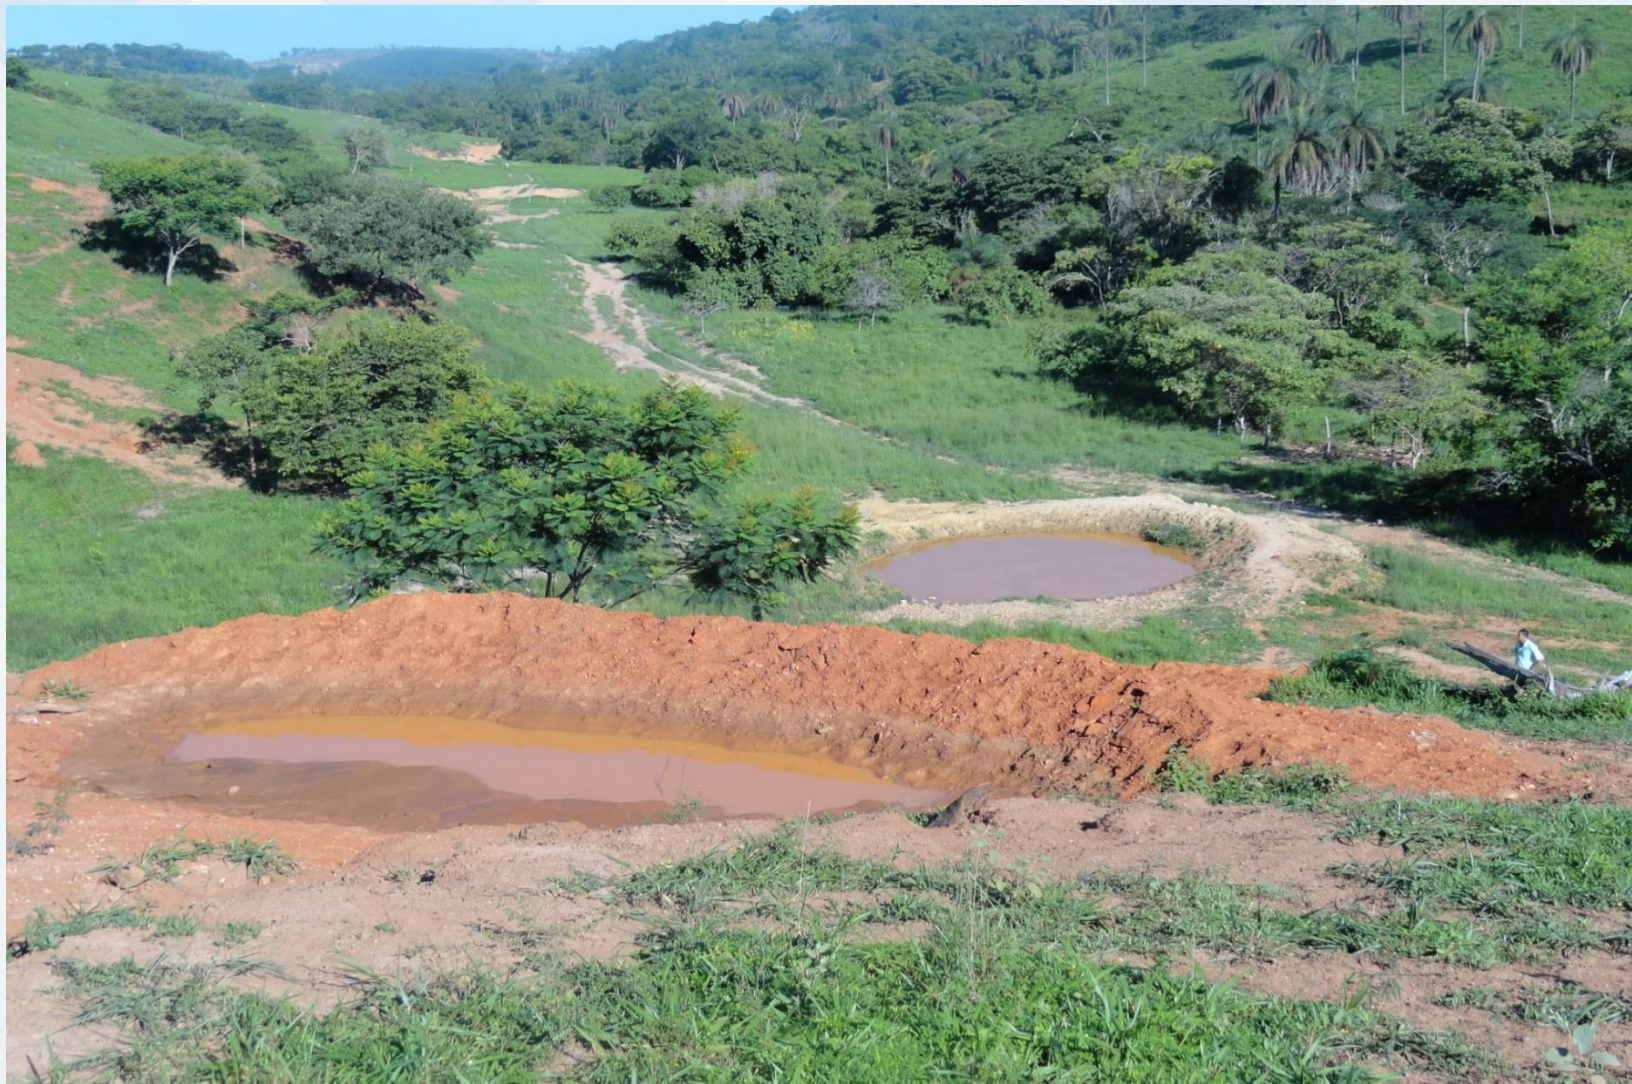
Microbacia Córrego Tição – Jaboticatubas/MG

# BACIA DE CAPTAÇÃO DE ENXURRADA

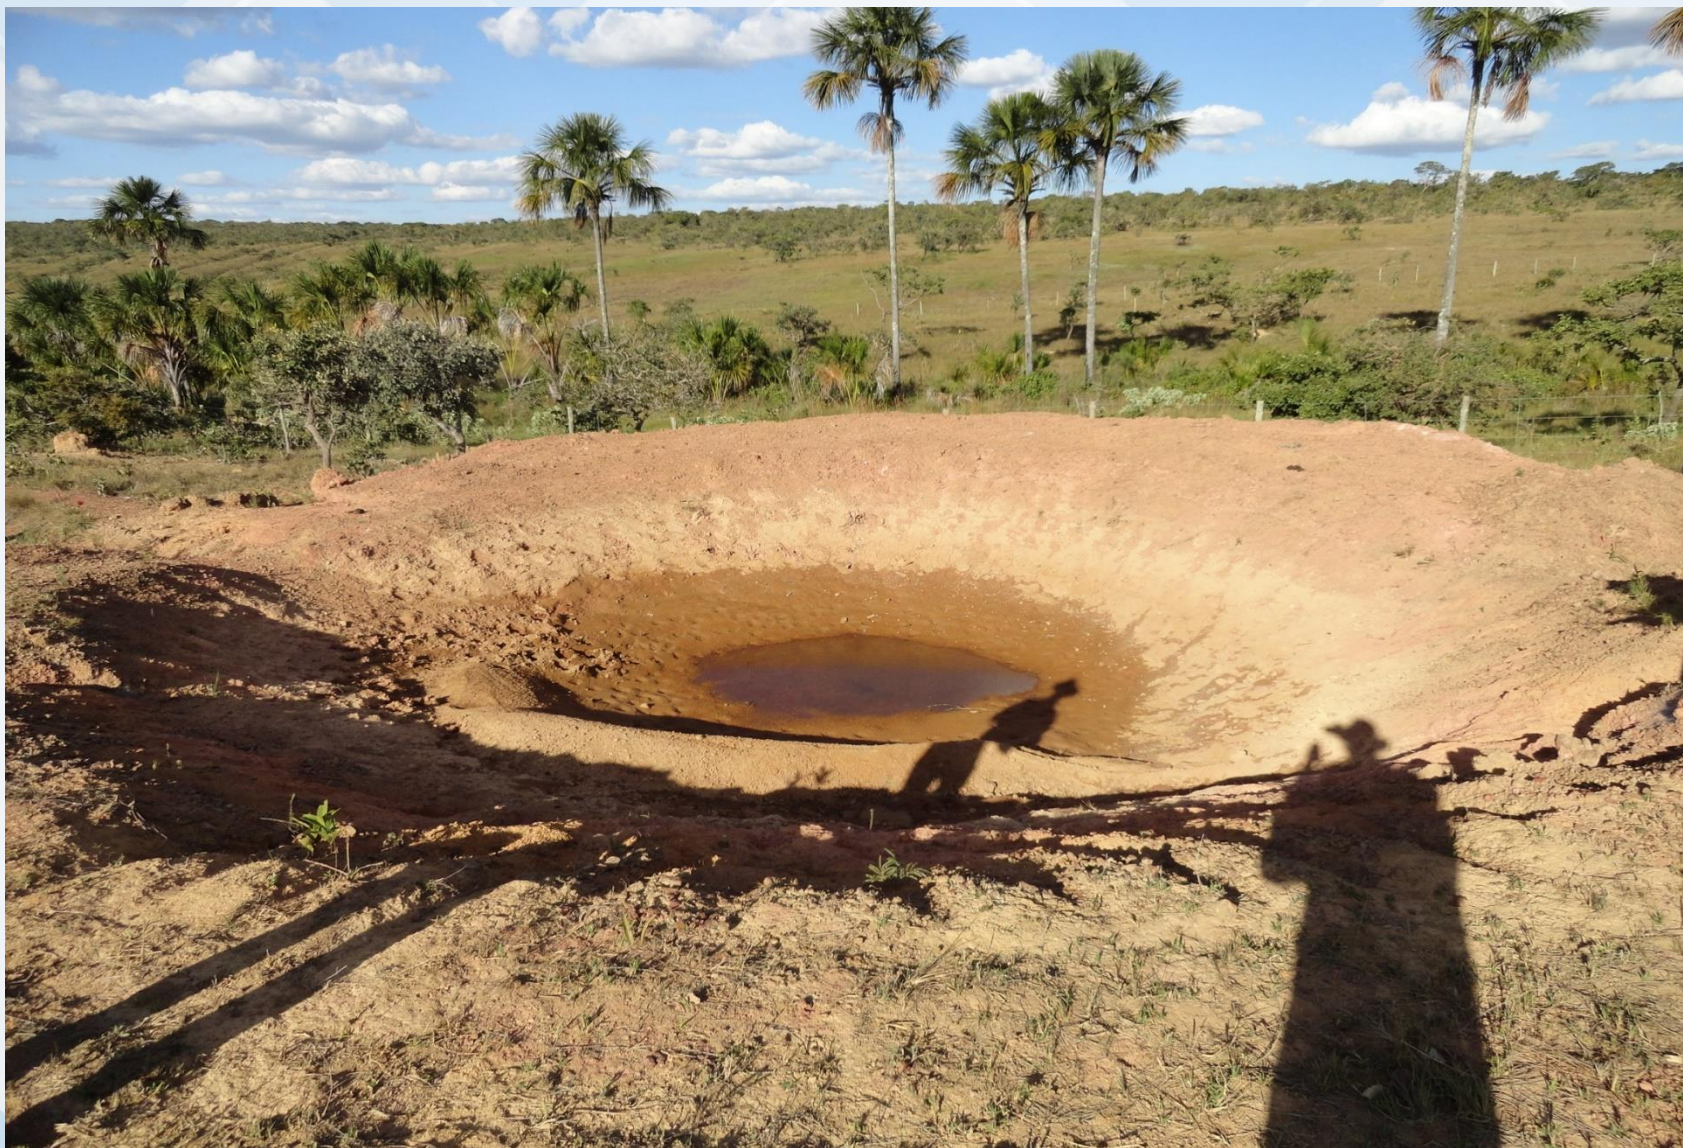
Microbacia Ribeirão Boa Vista – Formoso/MG

# BACIA DE CAPTAÇÃO DE ENXURRADA

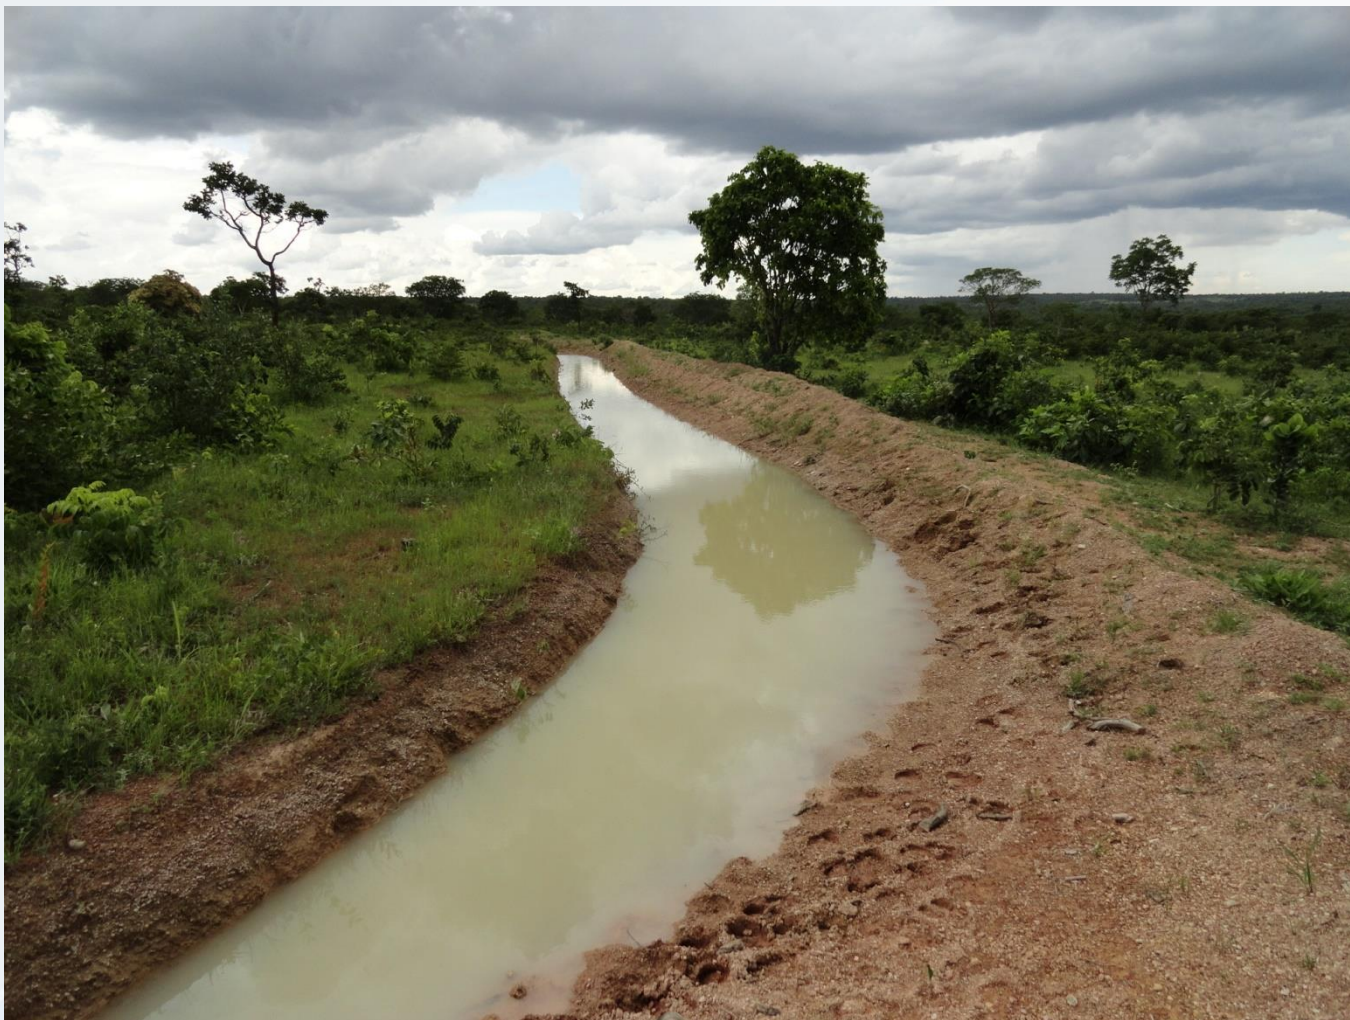
Microbacia Ribeirão Capivara – Buritizeiro/MG

# TERRACEAMENTO

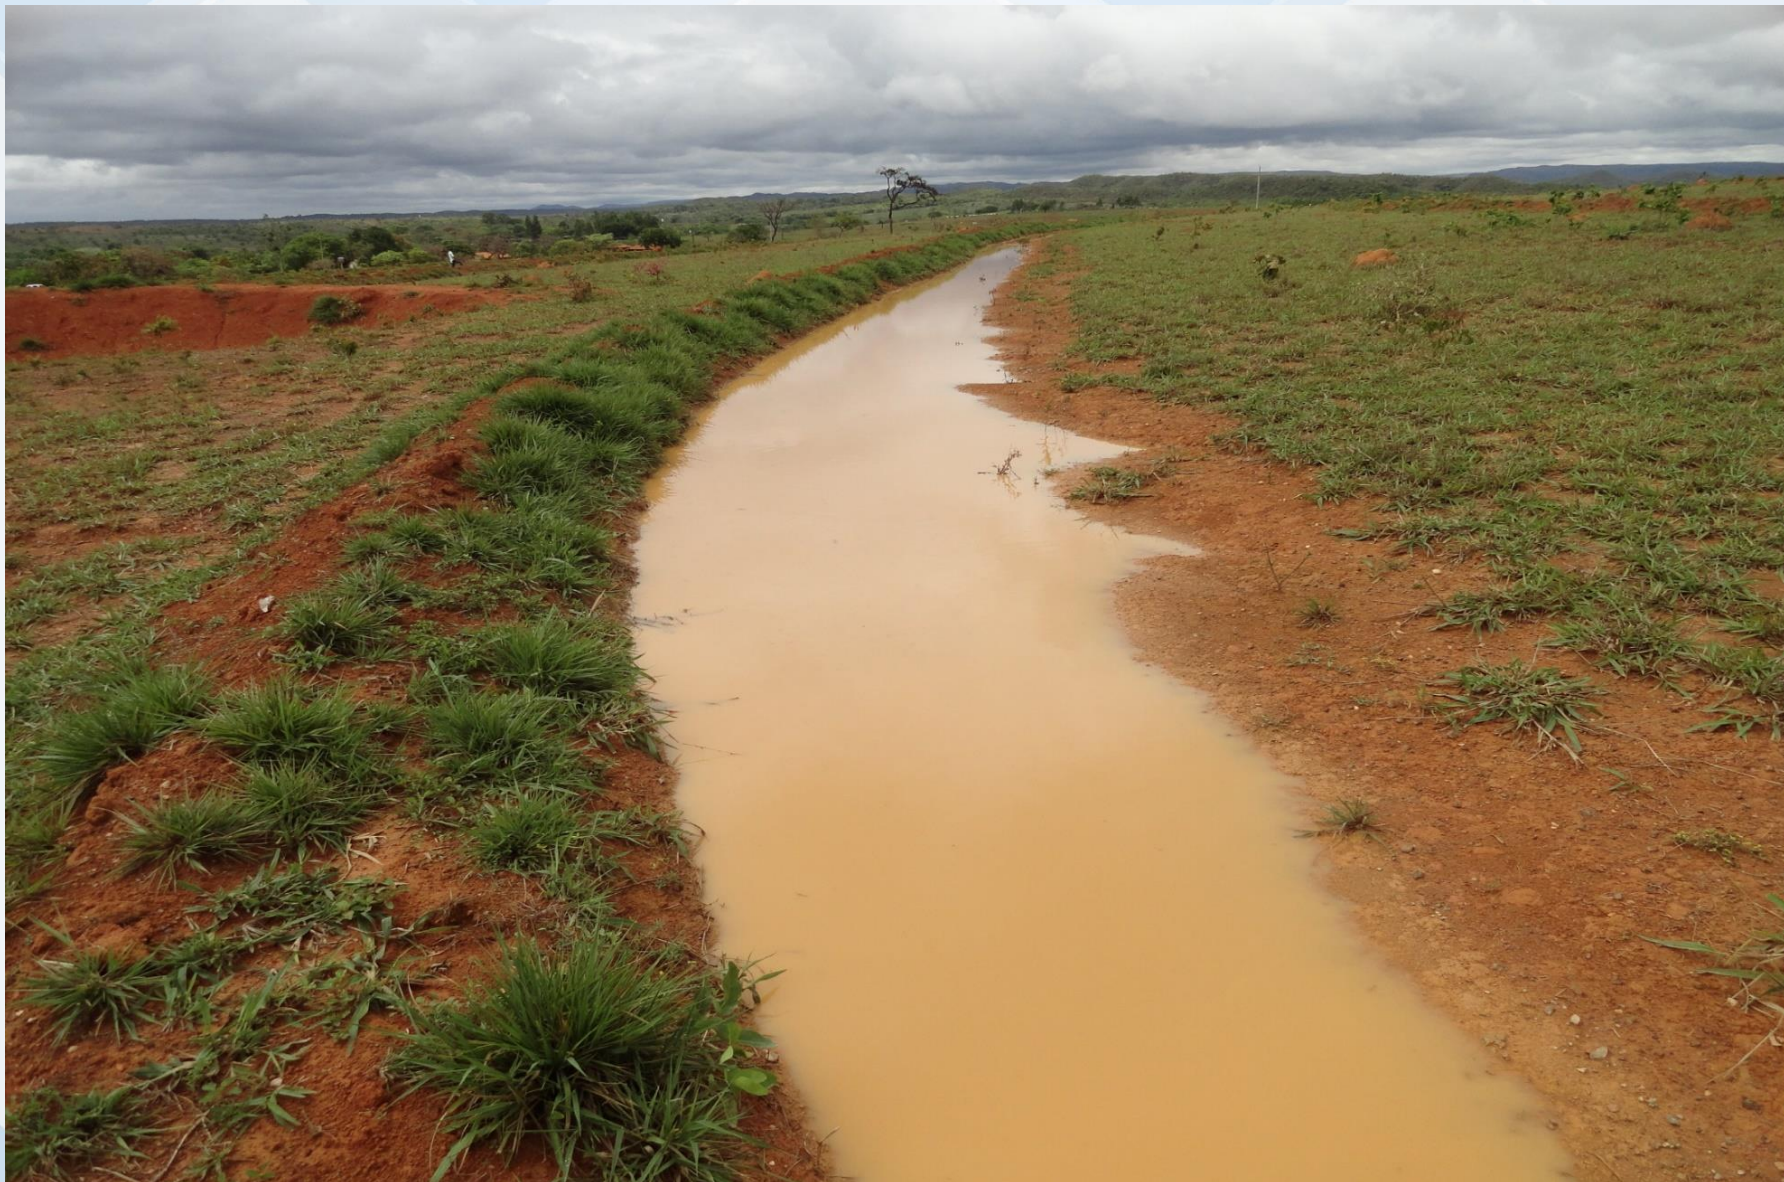
Microbacia Ribeirão Areia – Unaí/MG

# TERRACEAMENTO

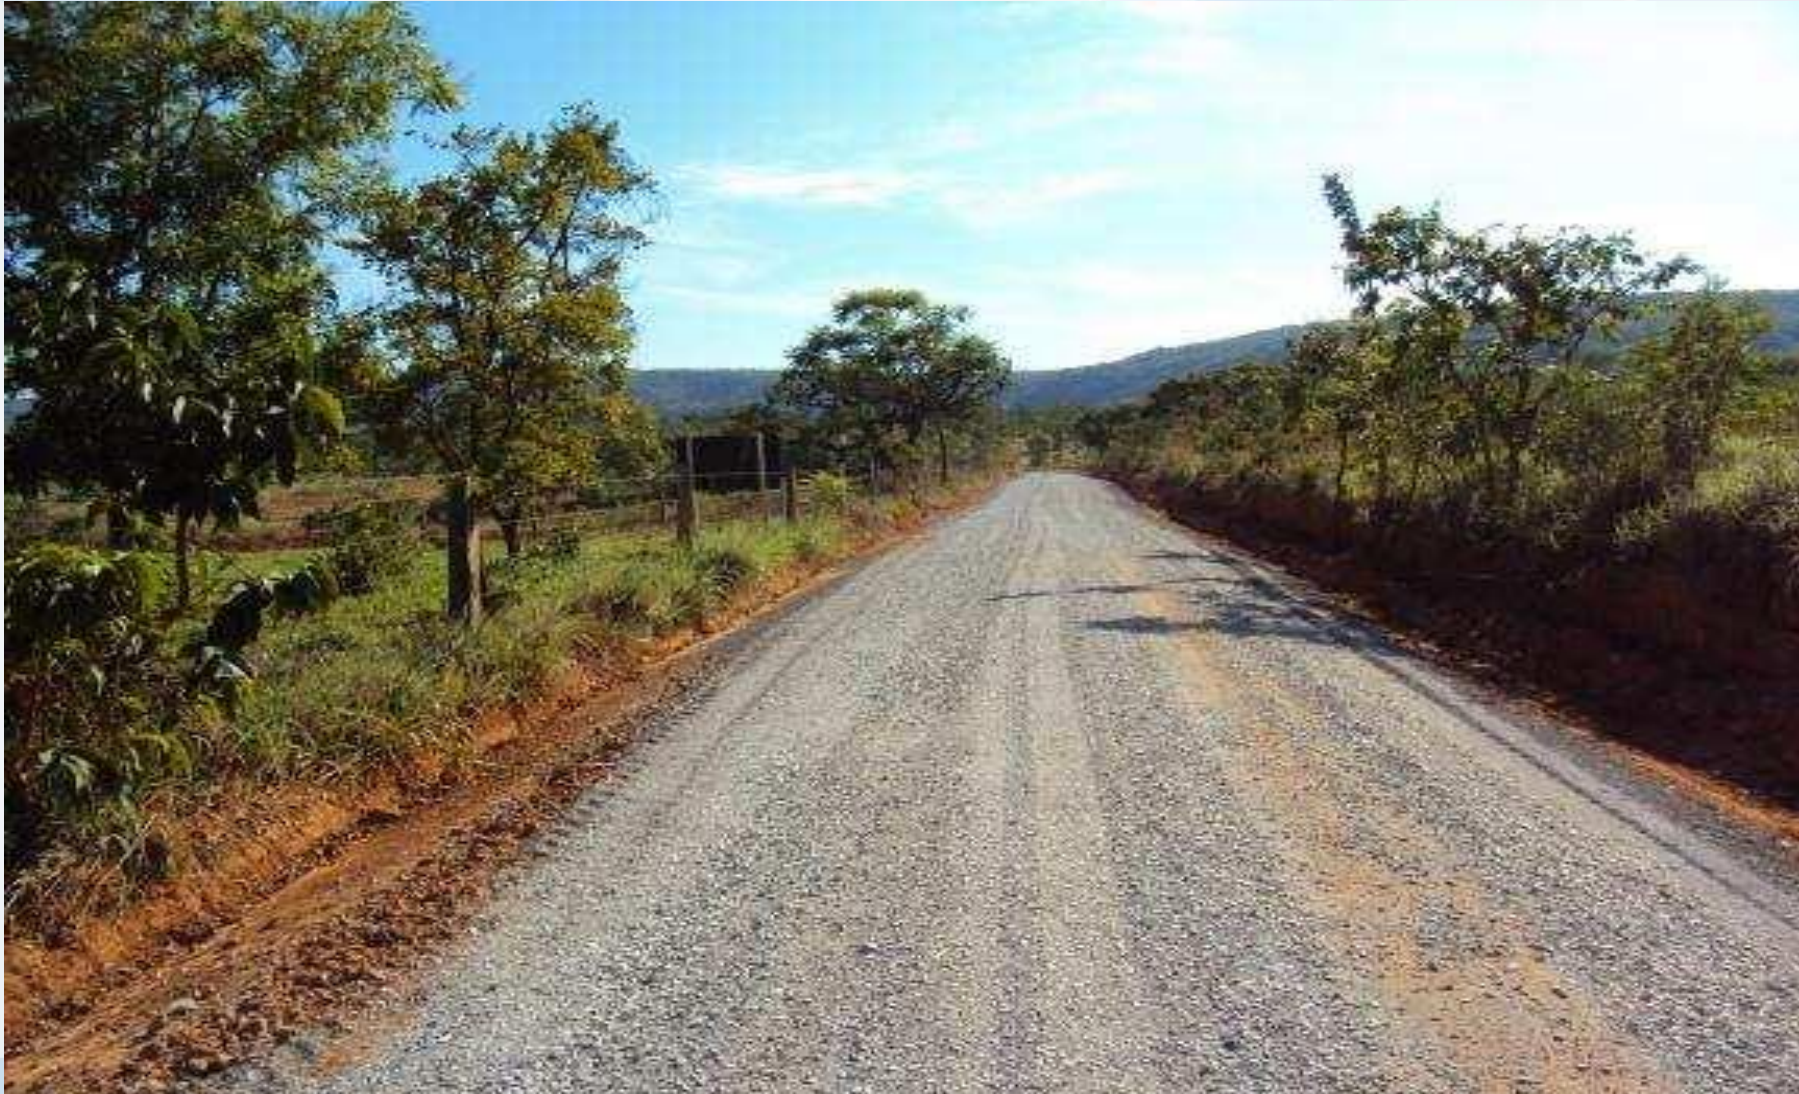
Microbacia Córrego Matias – Paraopeba/MG

# READEQUAÇÃO DE ESTRADAS VICINAIS

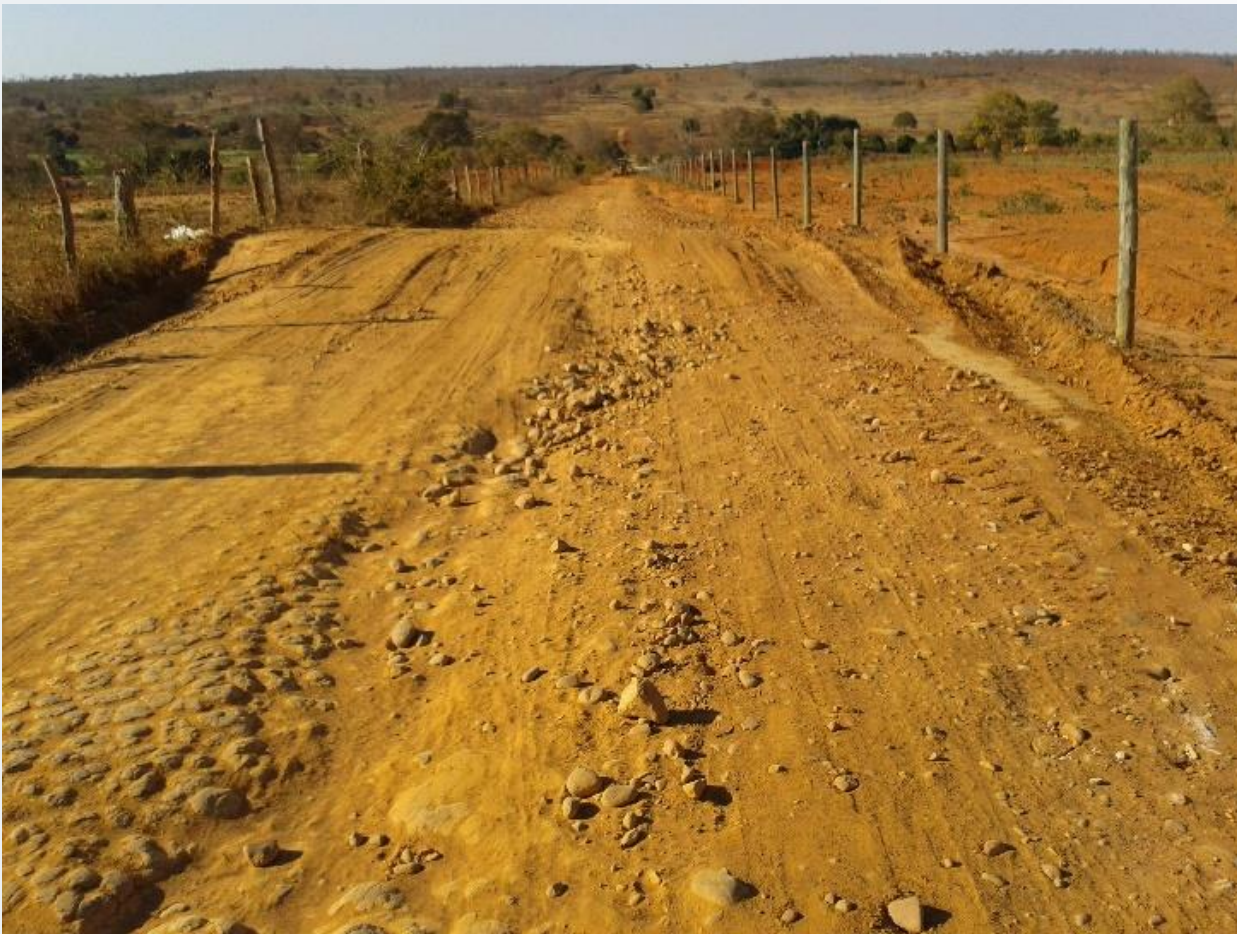
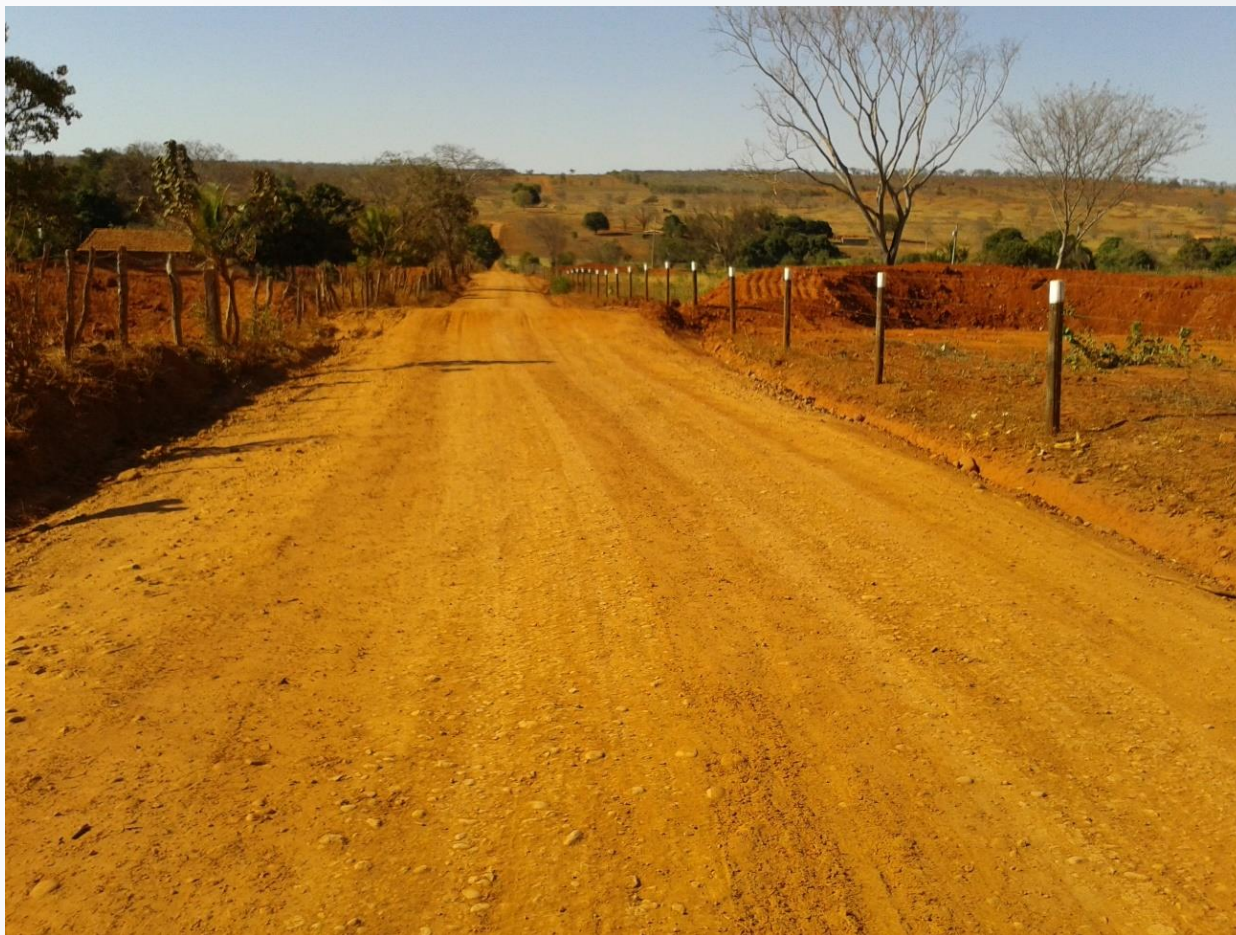
Microbacia Córrego Salobro – São João da Ponte/MG

# READEQUAÇÃO DE ESTRADAS VICINAIS

ANTES

DEPOIS

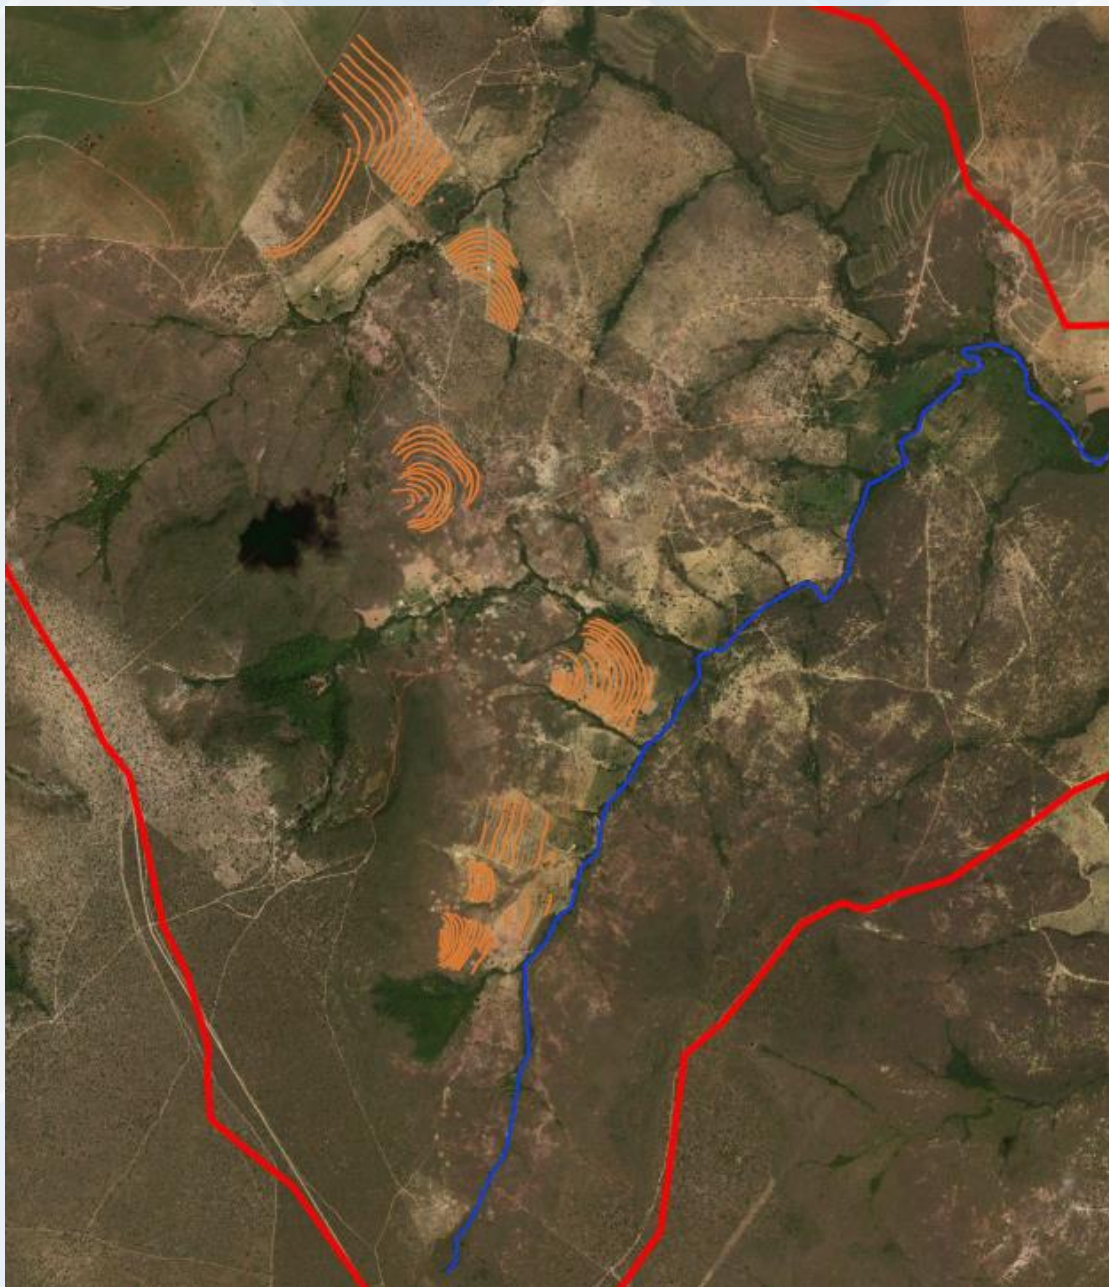
# IMPLANTAÇÃO DE TERRAÇOS EM NÍVEL (CURVAS DE NÍVEL)

- **IMPLANTAÇÃO DE 24 QUILÔMETROS DE TERRAÇOS EM NÍVEL**
- INTERCEPTAR A ENXURRADA DE ÁGUA, EVITANDO A EROSÃO SUPERFICIAL DO SOLO;
- AUMENTAR A INFILTRAÇÃO DA ÁGUA NO SOLO;
- DIMINUIR O ASSOREAMENTO DAS ÁREAS BAIXAS (Nascentes, Córregos, Veredas, etc)
