INSTITUTO CHICO MENDES DE CONSERVAÇÃO DA BIODIVERSIDADE
CENTRO NACIONAL DE PESQUISA E CONSERVAÇÃO DE TARTARUGAS MARINHAS E DA BIODIVERSIDADE MARINHA DO LESTE

Informação Técnica nº 1/2016-TAMAR/DIBIO/ICMBio

ASSUNTO: Sobrevoô de Monitoramento da Pluma de Rejeitos Proveniente da Barragem de Fundão

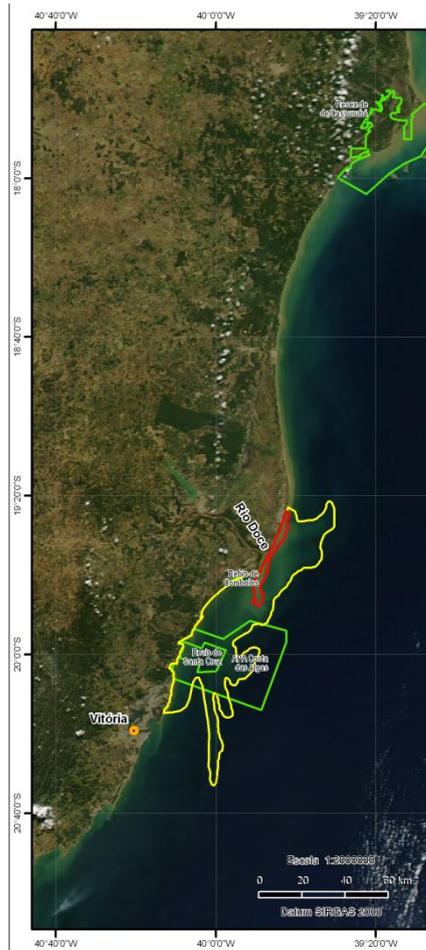
Figura 4: Imagem de satélite da pluma de sedimentos na Foz do Rio Doce no dia 27/04/2016. Em vermelho, pluma de maior concentração. Em amarelo, pluma de menor concentração. Em verde, UC's federais. Fonte: NUGEO/IBAMA, Aqua/MODIS, NASA/Worldview.

2.2. Da mesma forma, de Vitória até o norte do estado, foi constatada a presença ininterrupta da pluma até Conceição da Barra (o município costeiro mais ao norte do estado), seja na forma concentrada próxima à costa, seja na menos densa até distâncias de 25 milhas da costa, conforme a imagem de satélite (Figura 4 no Anexo I - Mapas) demonstra.

- 2.8.** As informações relatadas acima são corroboradas com a delimitação da pluma de rejeitos de mineração realizada pelo IBAMA, a partir de imagem de satélite do dia 27/04/2016, conforme apresentado na figura 4 (no Anexo I - Mapas). As imagens apresentadas nas fotografias 22 e 23 (no Anexo II) também demonstram a presença de tal pluma na porção costeira da APA Costa das Algas, onde ressalta-se que na Fotografia 22 é possível perceber uma clara distinção entre a tonalidade da água que aporta o rio Piraquê-Açu e aquela na porção marinha imediatamente após a desembocadura desse rio, o que demonstra que a contribuição do mesmo para a formação de tal pluma é extremamente baixa.

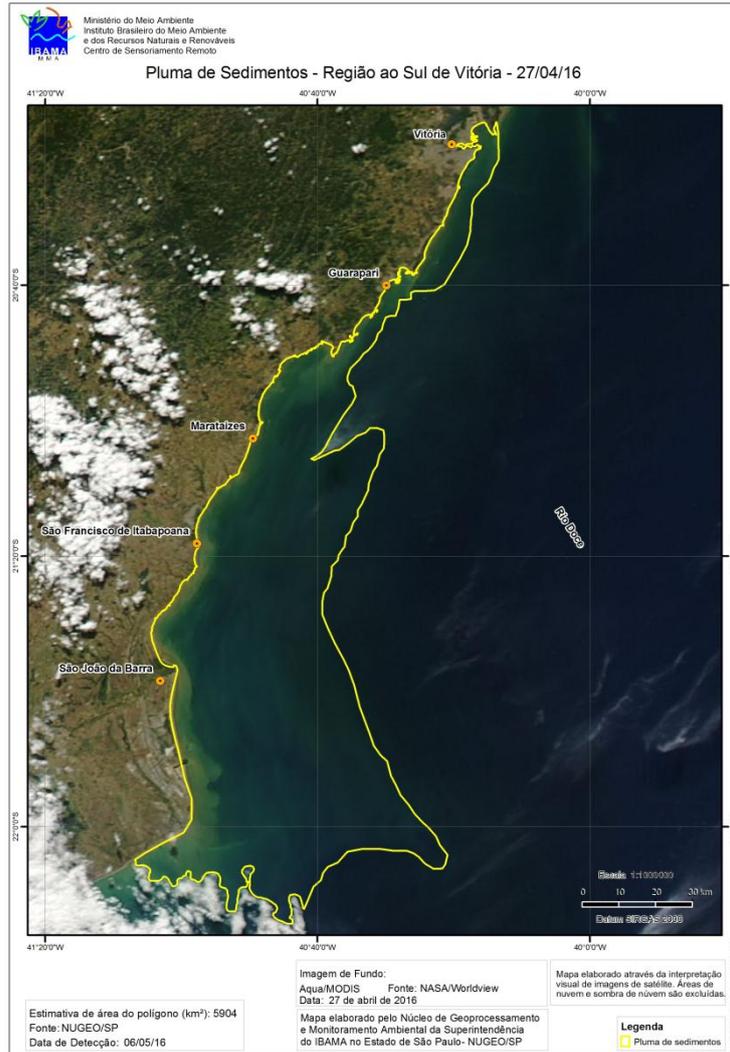
Figura 5: Imagem de satélite da pluma de sedimentos ao sul de Vitória no dia 27/04, elaborada a pedido do ICMBio. Fonte: NUGEO/IBAMA, Aqua/MODIS, NASA/Worldview.

- 3.1.** Outra forma de monitoramento que vem sendo feita regularmente, é a elaboração de mapas a partir de imagens de satélite. As figuras 4 e 5 (no Anexo I - Mapas) apresentam mapas elaborados pelo Núcleo de Geoprocessamento e Monitoramento Ambiental da Superintendência do IBAMA no Estado de São Paulo (NUGEO/SP) através da interpretação visual de imagens de satélite.
- 3.2.** A figura 5 (Anexo I), especificamente, foi elaborada a pedido do ICMBio, e o coordenador do NUGEO/IBAMA, Claudio Azevedo Dupas, relatou em e-mail:

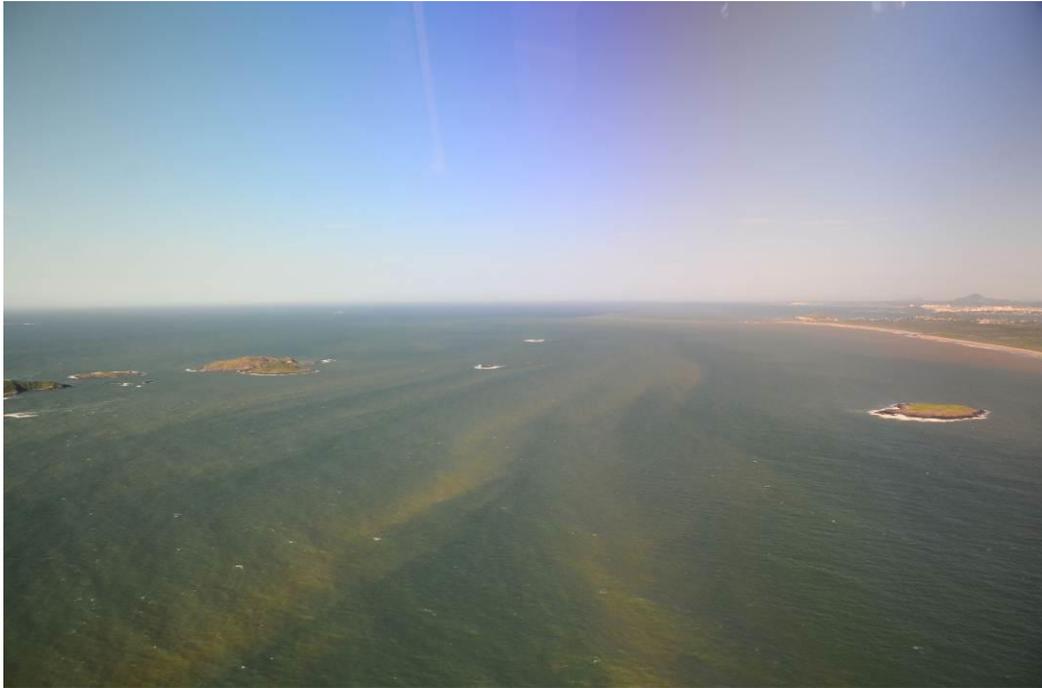
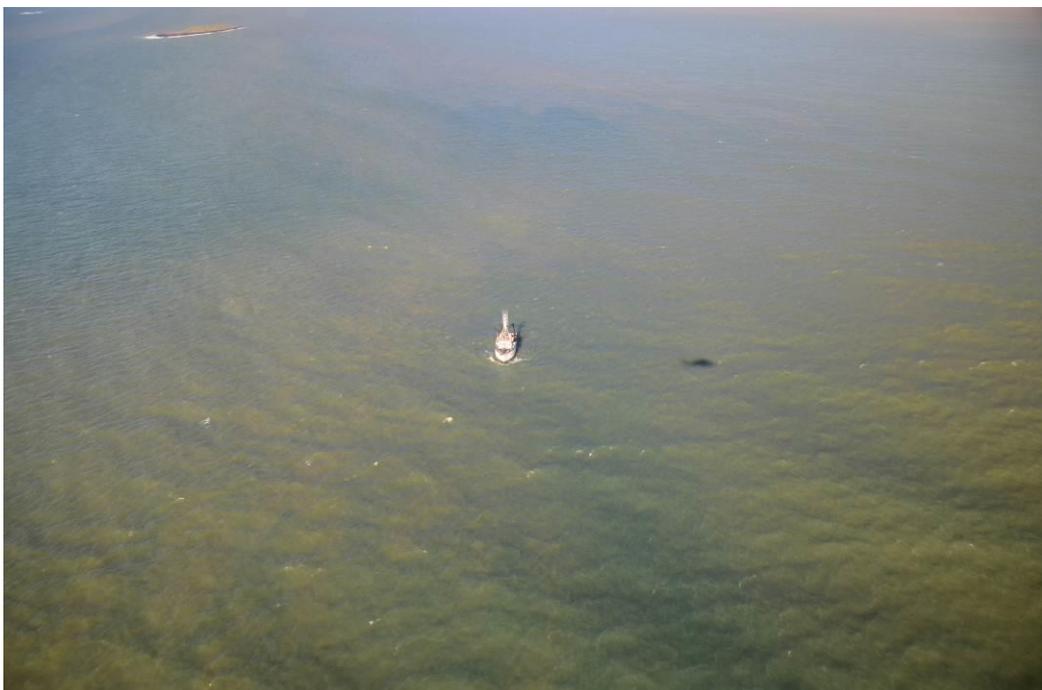
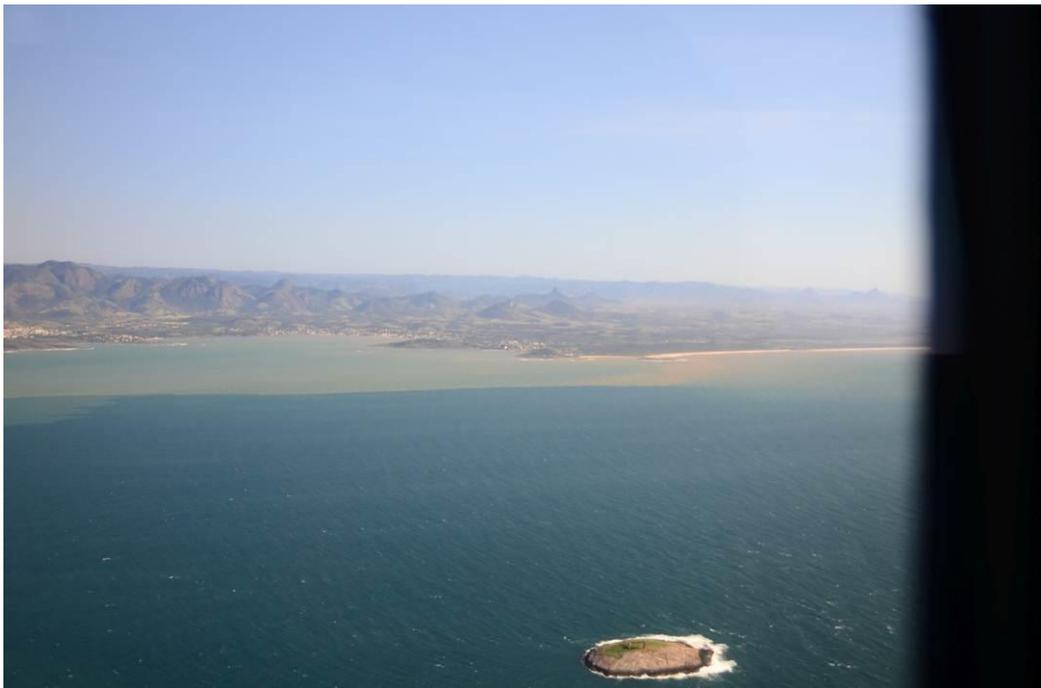
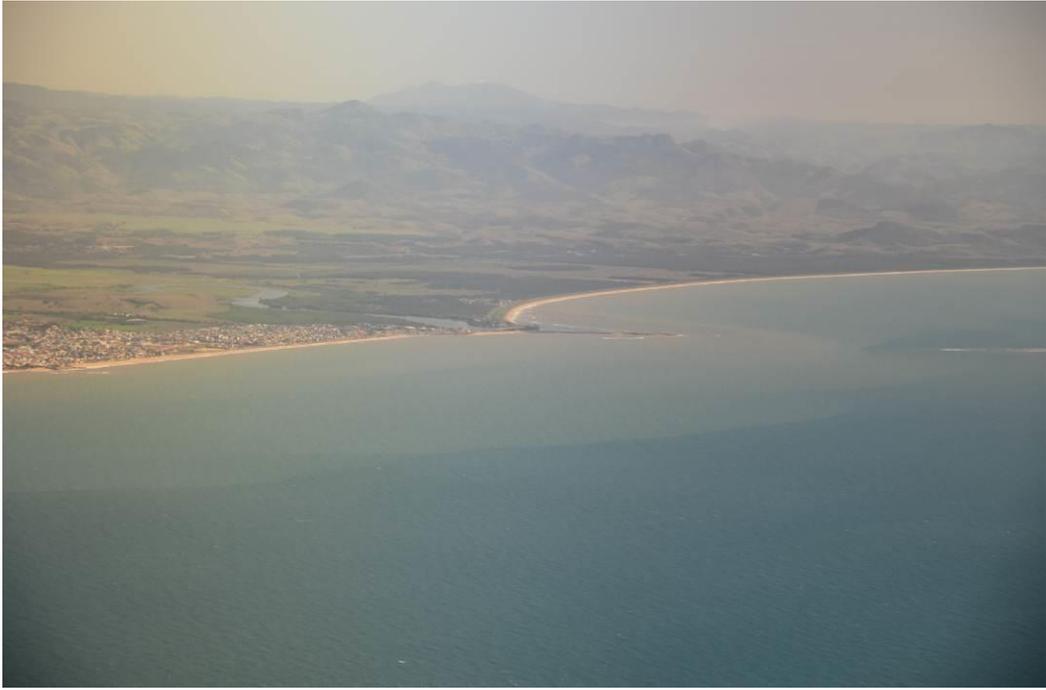
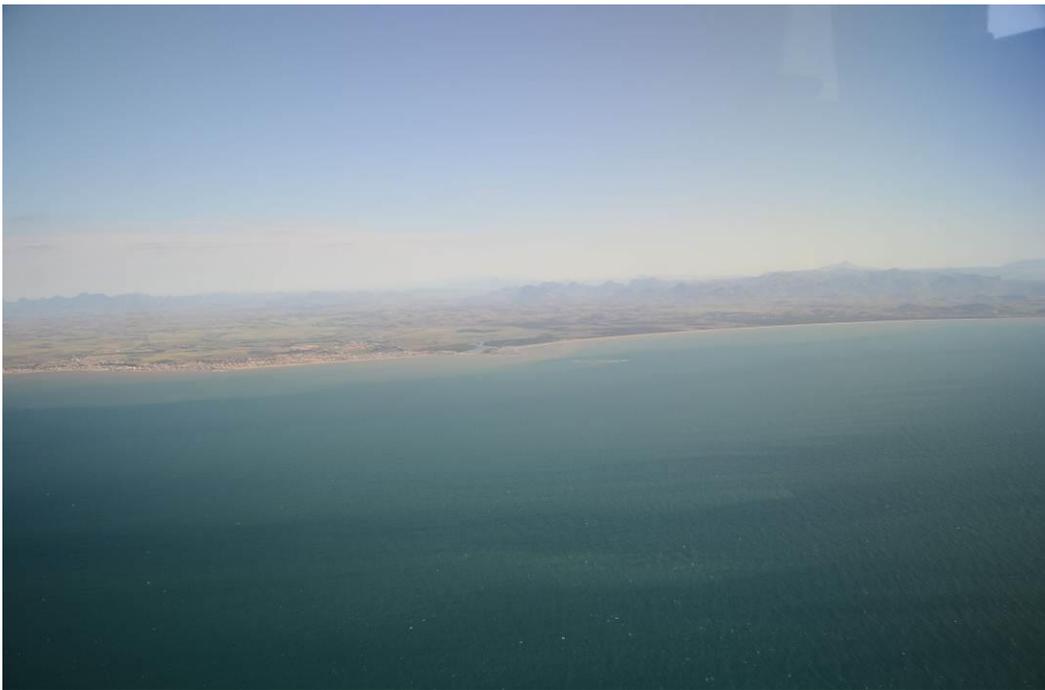
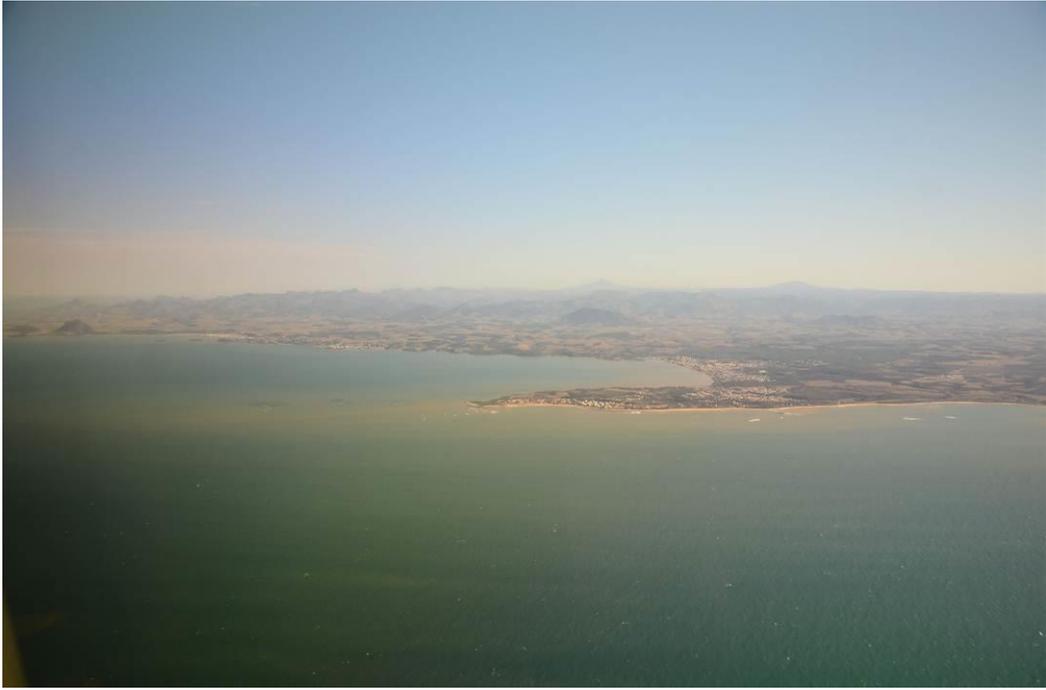
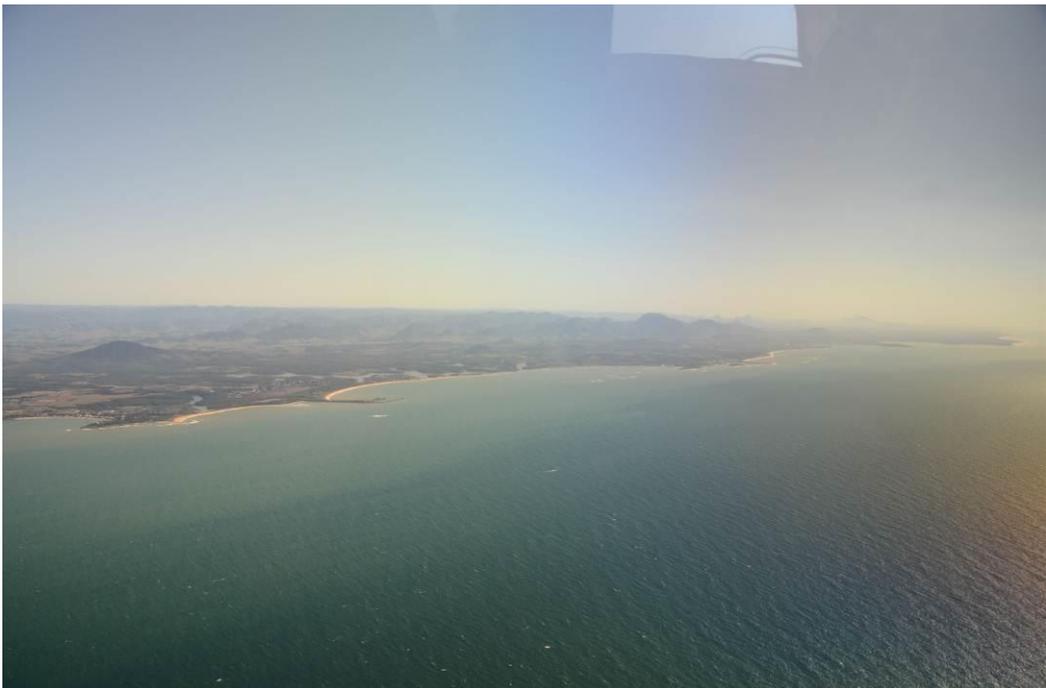
2.1. Da região metropolitana de Vitória até o sul do estado do Espírito Santo, foram constatadas visualmente diversas manchas desconectadas, prolongando-se até a fronteira com o estado do Rio de Janeiro, conforme se observa nas fotografias 1 a 8 (Anexo II – Registro Fotográfico).

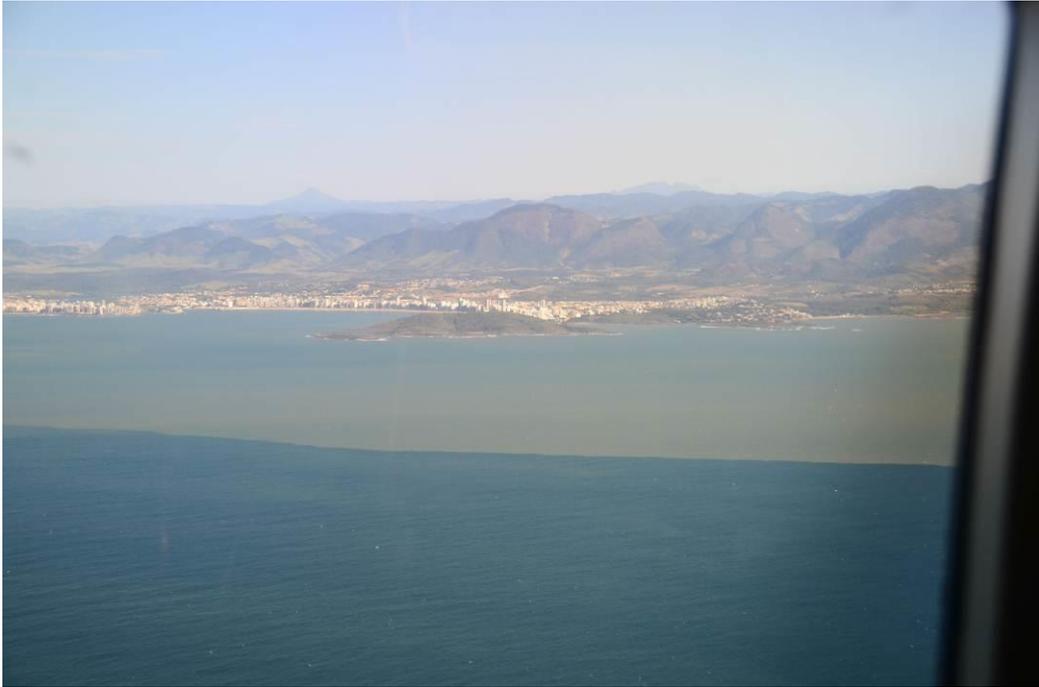
Fotografia 3: Guarapari com a pluma bem nítida na costa

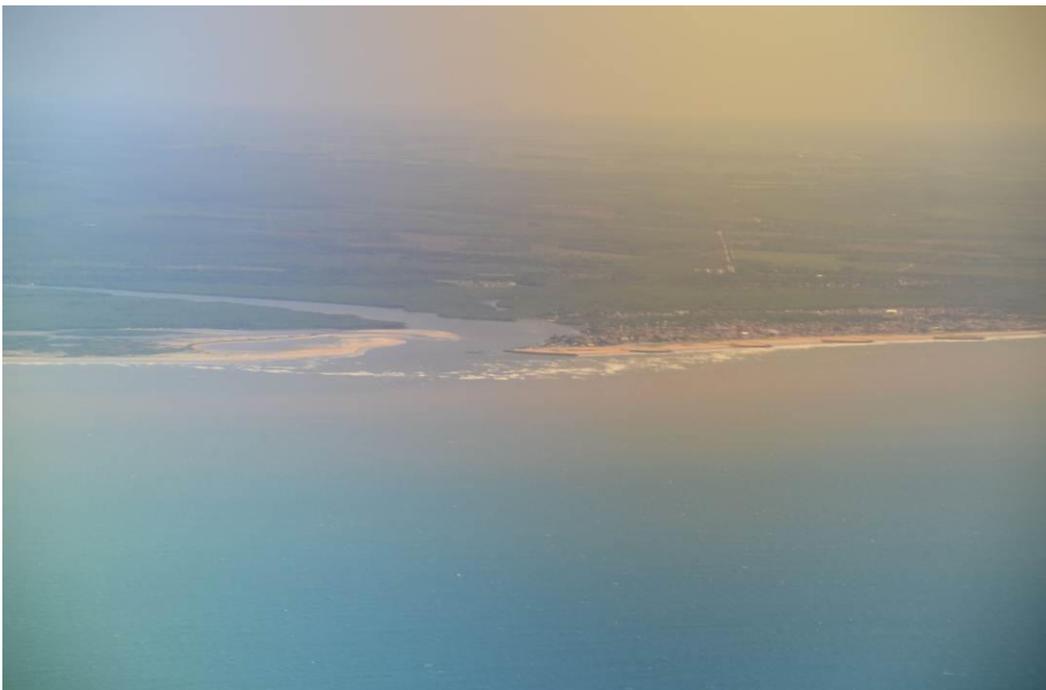
Fotografia 14: Conceição da Barra. Pode-se ver que o rio está limpo, mas o mar apresenta manchas.

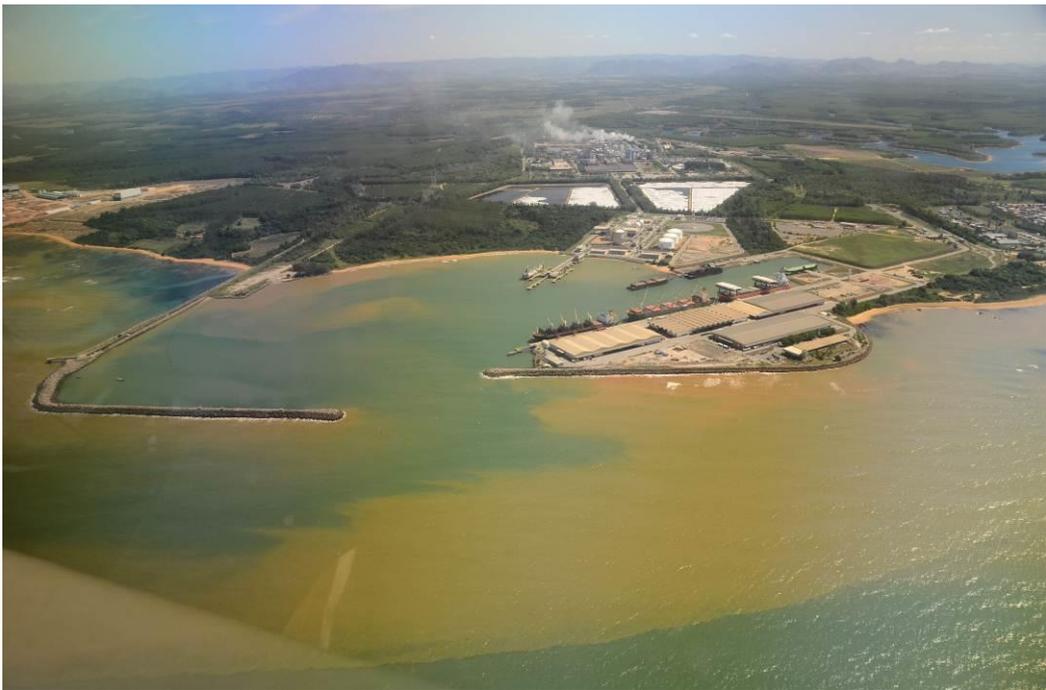
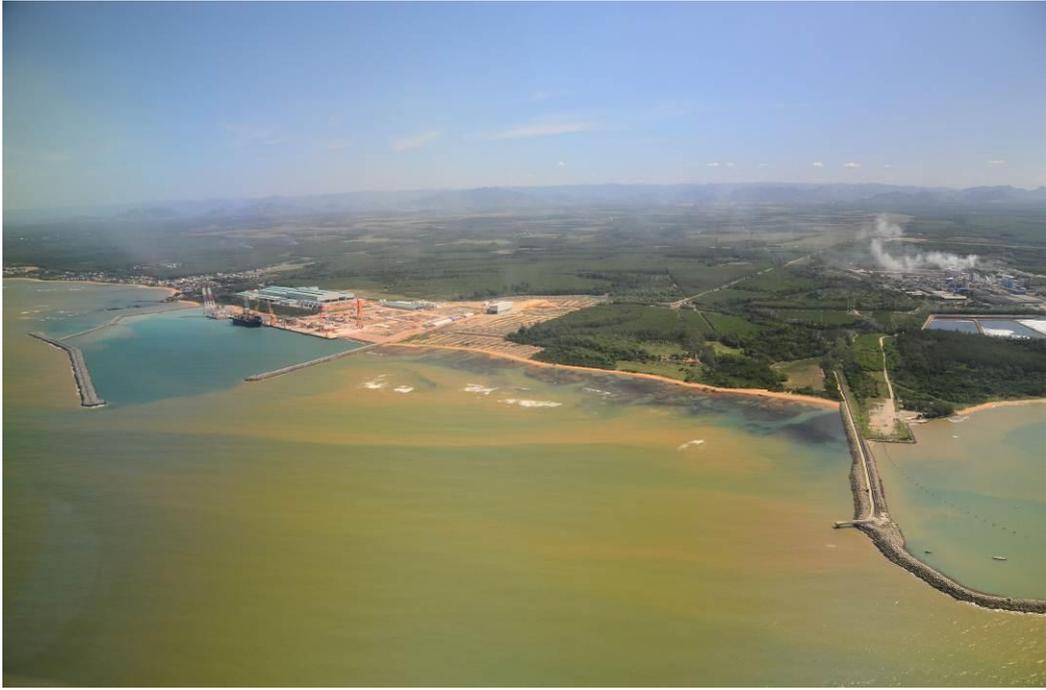
4.3. Percebe-se (por exemplo nas fotografias 20 e 21 no Anexo II – Registro Fotográfico) que o sedimento oriundo do Rio Doce se acumula nas “pontas” da costa, seja em configurações naturais, seja em estruturas artificiais como molhes e portos, servindo de barreira ao sedimento, com provável sedimentação nessas áreas, cabendo pesquisas específicas nestes pontos de concentração.
