COMISSÃO TÉCNICA DE VAZÃO CT-13
DICLA - Divisão de Credenciamento de Laboratórios de Calibração do
INMETRO

RELATÓRIO FINAL DO
4º PROGRAMA DE COMPARAÇÃO INTERLABORATÓRIAL EM
ANEMOMETRIA

Março/2020

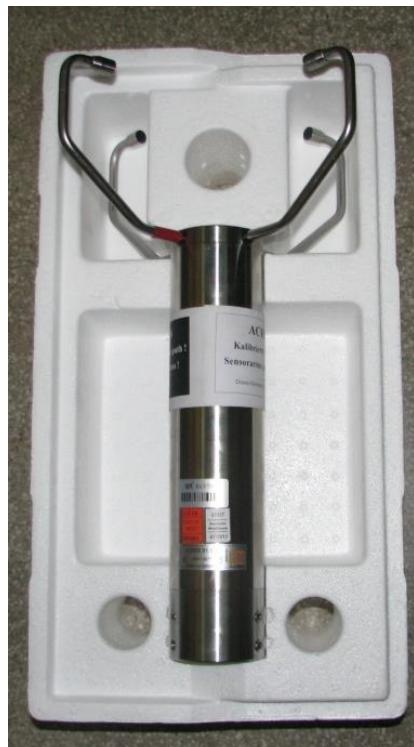
Em virtude do IPT ser o coordenador do programa, se propôs a fornecer o artefato para o programa, no caso um anemômetro de anemômetro ultra-sônico 2D, fabricante Thies Clima, modelo 4.3820.01.310, número de série 06112677, conectado ao módulo de aquisição de dados Ammonit Measurement, mostrado na **Figura 1**.

Figura 1. Artefato utilizado na intercomparação - anemômetro ultrassônico

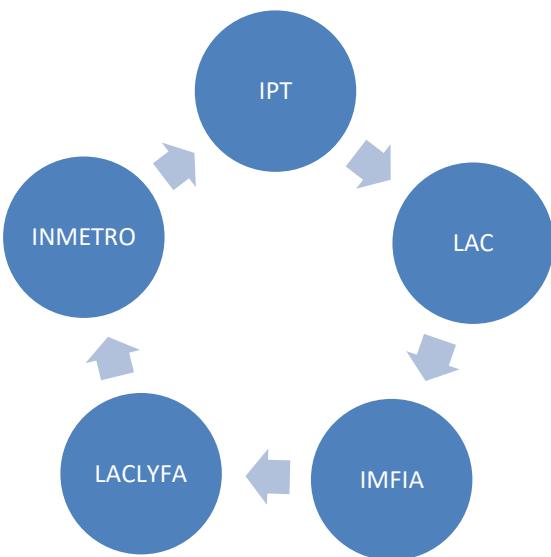
A ordem de circulação em “roda” foi adotada para este programa, e definida por logística motivada por localização geográfica dos laboratórios participantes. A ordem de circulação é apresentada nas Figuras 1.

Figura 2. Ordem de circulação do padrão itinerante

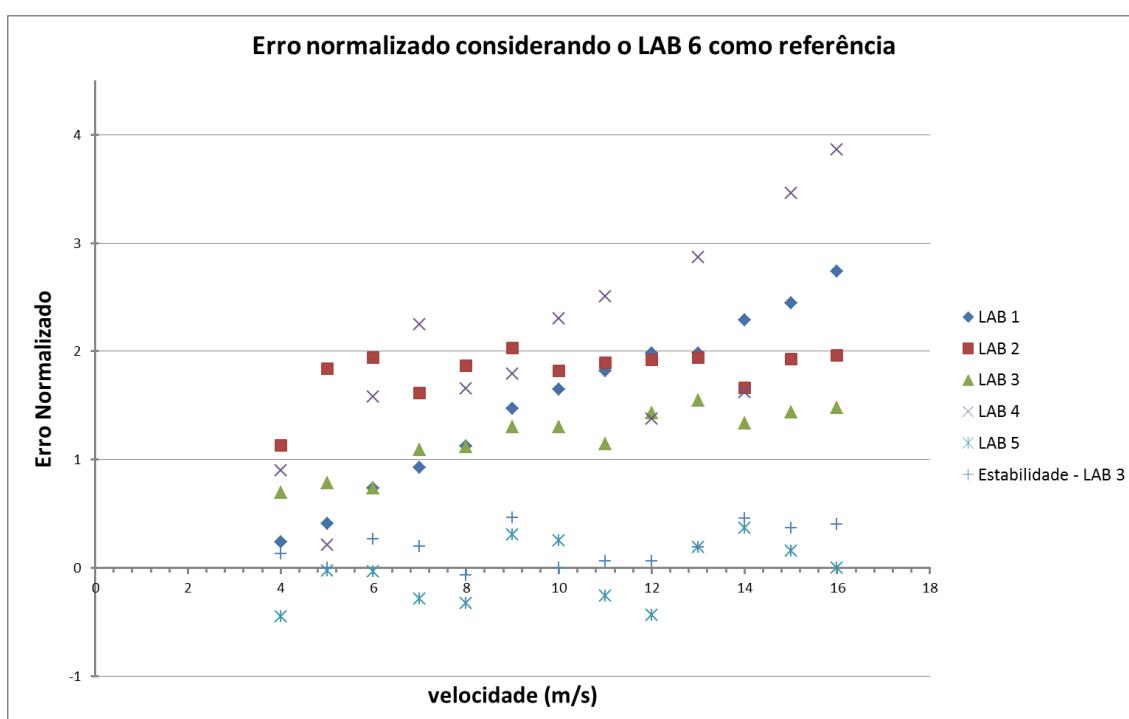
Na Figura 3 é mostrado o gráfico com os erros normalizados obtidos por cada laboratório em função das velocidades de referência do LAB 6. Percebe-se por meio desses resultados que apenas o LAB 5 e a Estabilidade ficaram com o erro normalizado inferior a 1. A grande discrepância dos resultados obtidos dos demais laboratórios, levou à realização da análise pelo método de Cox, com resultados mostrados na Figura 4.

Figura 3. Resultados dos erros normalizados de cada laboratório, utilizando como referência o LAB 6, Wind Guard, da Alemanha

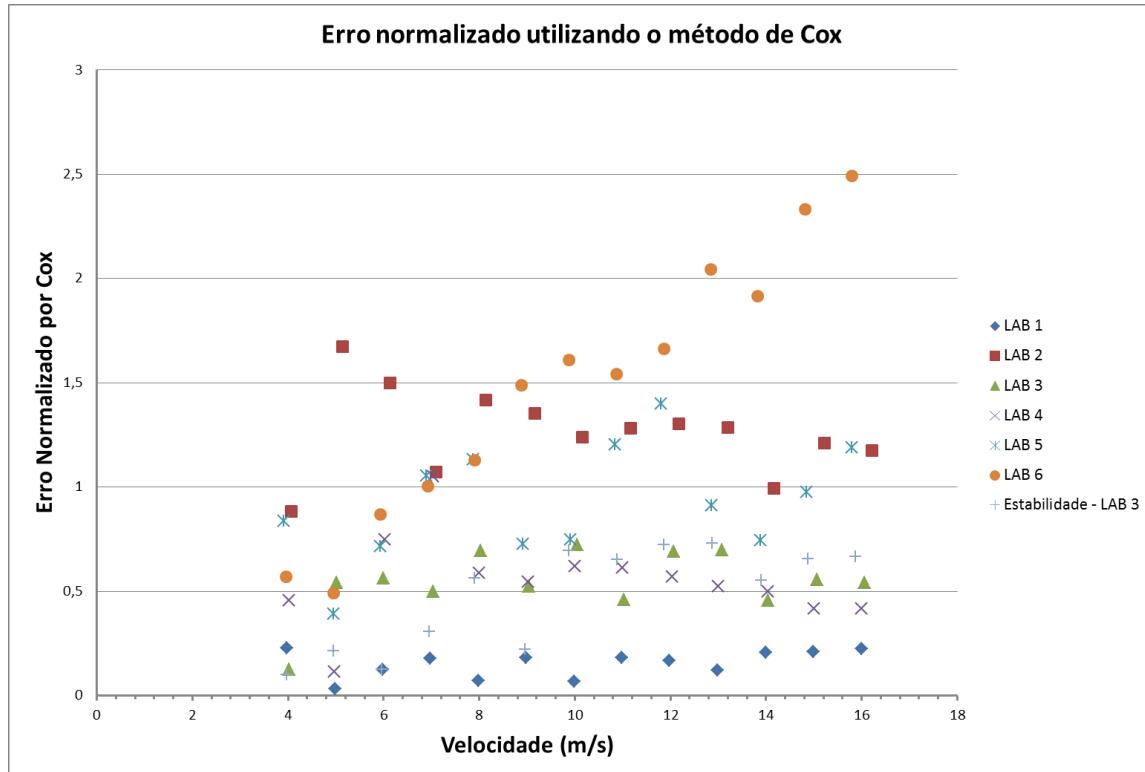
Como era de se esperar, ao realizar a análise pelo método de Cox, que toma como base os resultados de todos os laboratórios, nota-se que o Laboratório de Referência, o LAB 6, é que mais destoa dos demais. Além dele, outro laboratório que apresentou erro normalizado acima de 1 foi o LAB 2. Também foram obtidos quatro pontos do LAB 5 acima do erro normalizado 1. A análise dessa discrepância está realizada a seguir, e deve ser analisada por meio da Figura 5.

Figura 4. Resultados dos erros normalizados utilizando o método de Cox

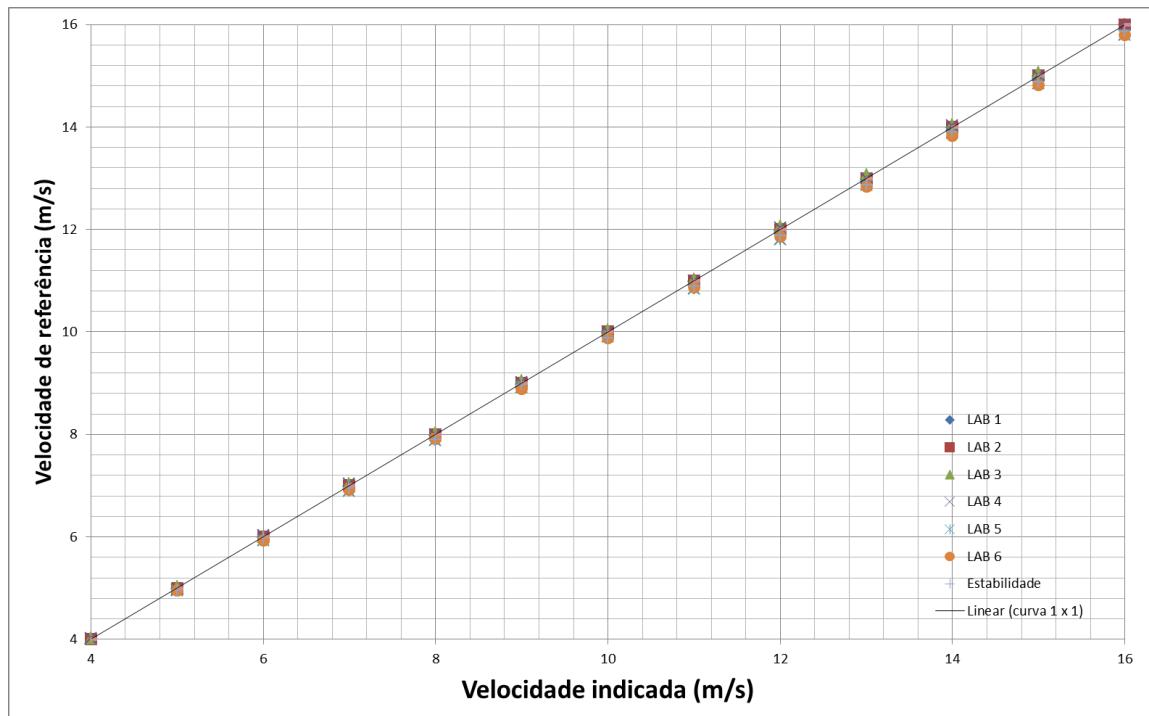
Na Figura 5 são mostradas as curvas de velocidade indicada por velocidade de referência obtida por cada laboratório participante do 4º PI. A linha cheia delimita a relação para a qual a velocidade indicada e velocidade de referência são exatamente as mesmas, ou seja, essa linha foi utilizada no gráfico apenas para delimitar os laboratórios que apresentaram erros positivos e erros negativos nas calibrações.

Analizando os resultados mostrados na Figura 5, observa-se que os laboratórios LAB 5, LAB 6 (referência) e Estabilidade apresentam valores de referência abaixo da linha cheia e os demais laboratórios, LAB 1, LAB 2, LAB 3 e LAB 4 apresentam erros acima da linha cheia. A análise do LAB 3 e Estabilidade será realizada à parte, por serem o mesmo laboratório, com calibrações realizadas num intervalo de 3 anos.

Figura 5. Resultados de velocidade indicada por velocidade de referência de cada laboratório

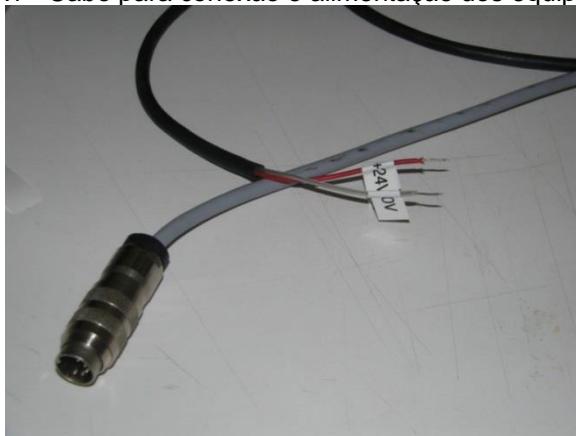
Para a alimentação dos equipamentos será necessária uma fonte de alimentação capaz de fornecer tensão elétrica de saída estável de 24V DC. A conexão com a fonte deverá ser feita pelos fios vermelho (+) e transparente (-) conforme indicado na Figura A1. Não será necessária a inserção de baterias no *data logger* ou qualquer outra conexão entre os equipamentos.

Figura A1 - Cabo para conexão e alimentação dos equipamentos

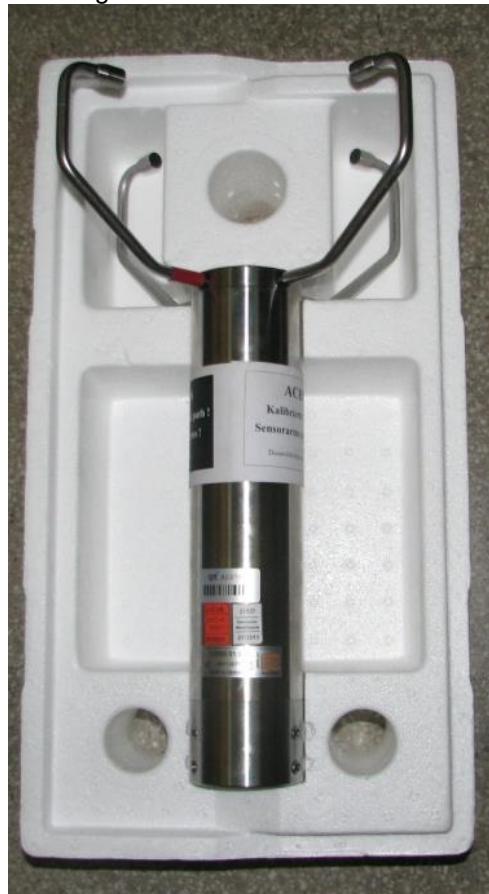
1. 01 Anemômetro Ultrassônico 2D Thies Clima 3.3820.01.310 nº de série 06112677 (Figura A2);
2. 01 Data Logger Ammonit METEO – 32 nº de série C12 0121 (Figura A3);

Figura A2 – Anemômetro Ultrassônico

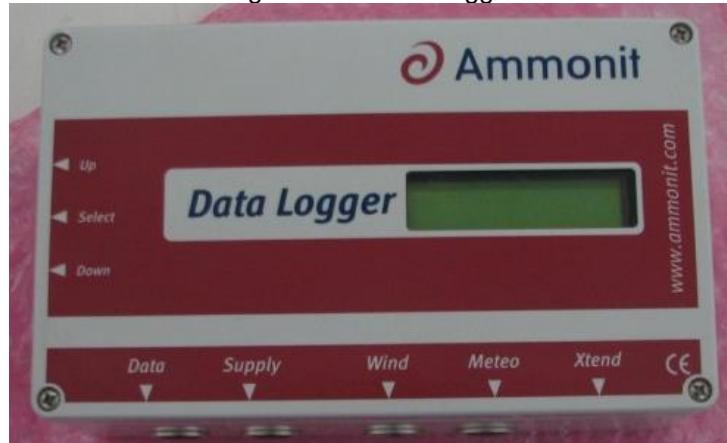
Figura A3 – Data Logger

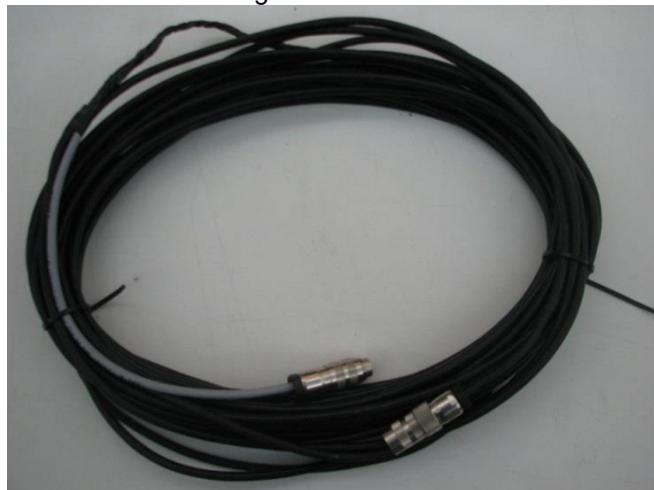
3. 01 Cabo para alimentação e conexão do anemômetro ao *data logger* (Figura A4);
4. 01 Manual do anemômetro (Figura A5); e
5. 01 Manual do *data logger* (Figura A6).

Figura A4 - Cabo
