112ª REUNIÃO DO CONSELHO CONSULTIVO DO PATRIMÔNIO CULTURAL

ASSUNTO: Tombamento da Igreja de São Lourenço de Tejucupapo, localizada em Goiana, no Estado de Pernambuco.

PROCESSO: 01458.000269/2013-11

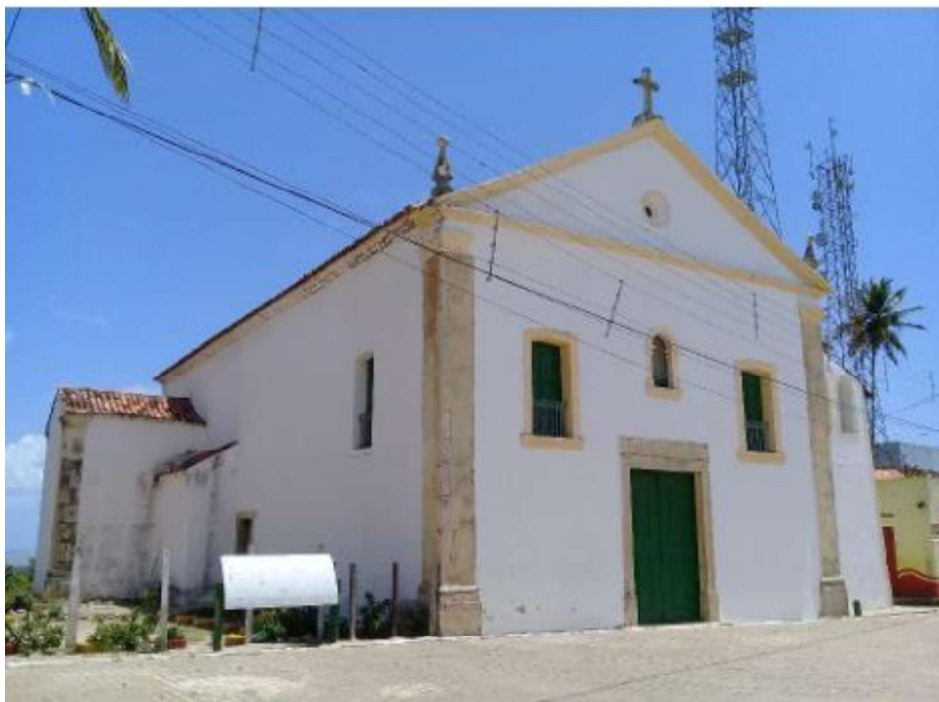
Figura 2: Igreja de São Lourenço do Tejucupapo. Fonte: Romero de Oliveira, 2018.

A Igreja Matriz de São Lourenço de Tejucupapo¹, erguida com uso de mão de obra do escravo indígena, em alvenaria de pedra, exibe traços da arquitetura jesuítica do século XVI, em sua composição e em suas sóbrias linhas retas. As molduras das janelas e portas, bem como o nicho, o óculo, os elementos do frontão, os cunhais, os pináculos e a cruz, feitos em pedra calcária lavrada, figuram como elementos arquitetônicos marcantes do contexto da colonização do Brasil. A porta almofadada da fachada principal conduz à nave; o frontão triangular destaca-se pelo óculo central; à direita da fachada localiza-se a torre do sino, tais elementos configuram o monumento de singeleza estética marcadamente inspirado na sobriedade da arquitetura maneirista europeia.

O espaço interno revela dimensões generosas e harmonia na organização, características próprias das capelas da tradição jesuítica. Duas capelas laterais, dispostas transversalmente à nave, configuram o transepto em forma de cruz latina; junto ao arco-cruzeiro, situam-se dois altares de pequenas proporções.

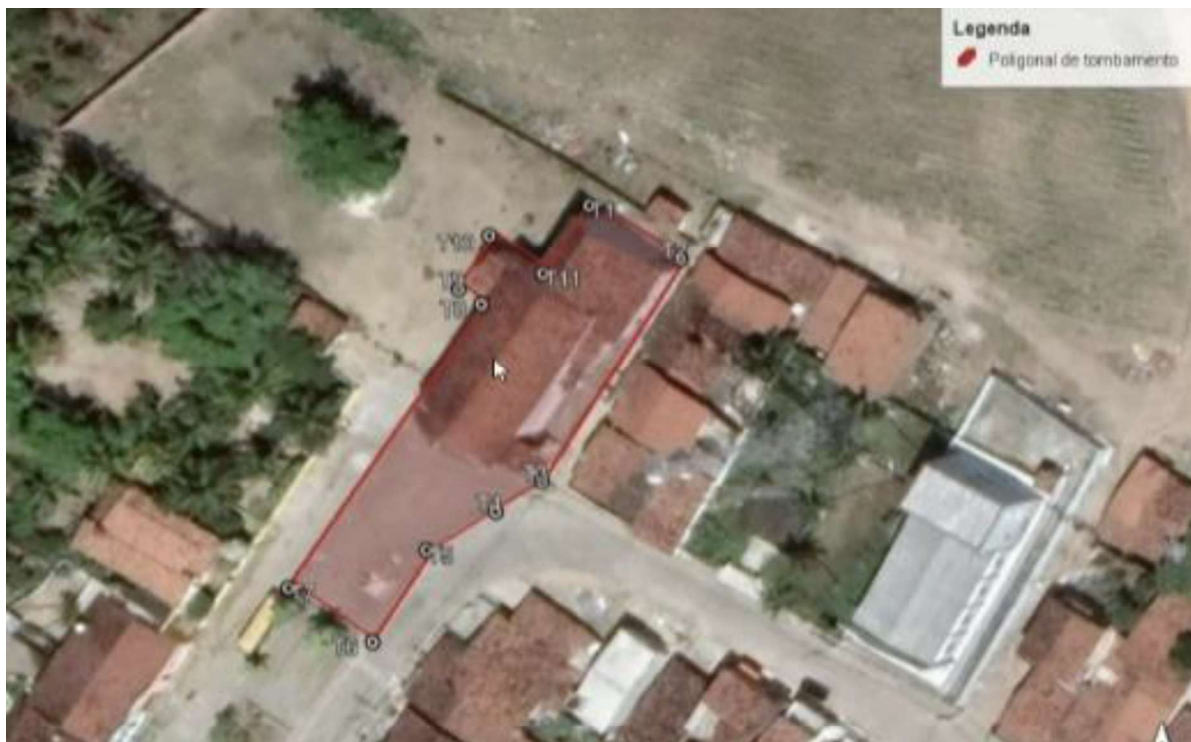
Figura 3: Poligonal de tombamento. (Fonte: IPHAN)

A poligonal de tombamento engloba a igreja de São Lourenço, seu adro e seu cruzeiro. Conformando sua ambiência imediata, as edificações erguidas à rua da Matriz – a via larga que leva diretamente ao adro da Igreja, sendo o seu principal eixo de visibilidade. Também abrange os imóveis não históricos, de arquitetura simples e predominantemente térreos, voltados para a rua Conceição nas proximidades da rua da Matriz. Garantindo a visibilidade desimpedida da Igreja e da paisagem/cenografia histórica incorpora um vasto terreno ainda desocupado, contendo trechos descampados e outros cobertos por vegetação ciliar situado atrás da Igreja, avançando à sua direita até atingir a margem do rio Goiana. A paisagem cultural abrange áreas com forte presença da natureza nas proximidades do rio. Seu valor está associado não só à imagem e estética proporcionada pela visibilidade e o destaque da igreja em relação ao entorno imediato, mas também à ambiência que reforça o vínculo da comunidade às atividades econômicas fortemente vinculadas ao meio natural, com destaque para a pesca artesanal de peixes, crustáceos e moluscos.

Ressalta-se que a configuração da poligonal de tombamento proposta apresenta pequena variação em relação à proposta inicial do ET-Igarassu. A modificação buscou reforçar a preservação da chamada “cenografia histórica”, conforme deliberado em reunião entre a equipe da CGID/DEPAM e o ET-Igarassu. Considerando o reconhecimento de seu valor histórico, a avaliação técnica entendeu que tanto a vila quanto a margem do rio constituem elementos essenciais para a ambiência do bem.

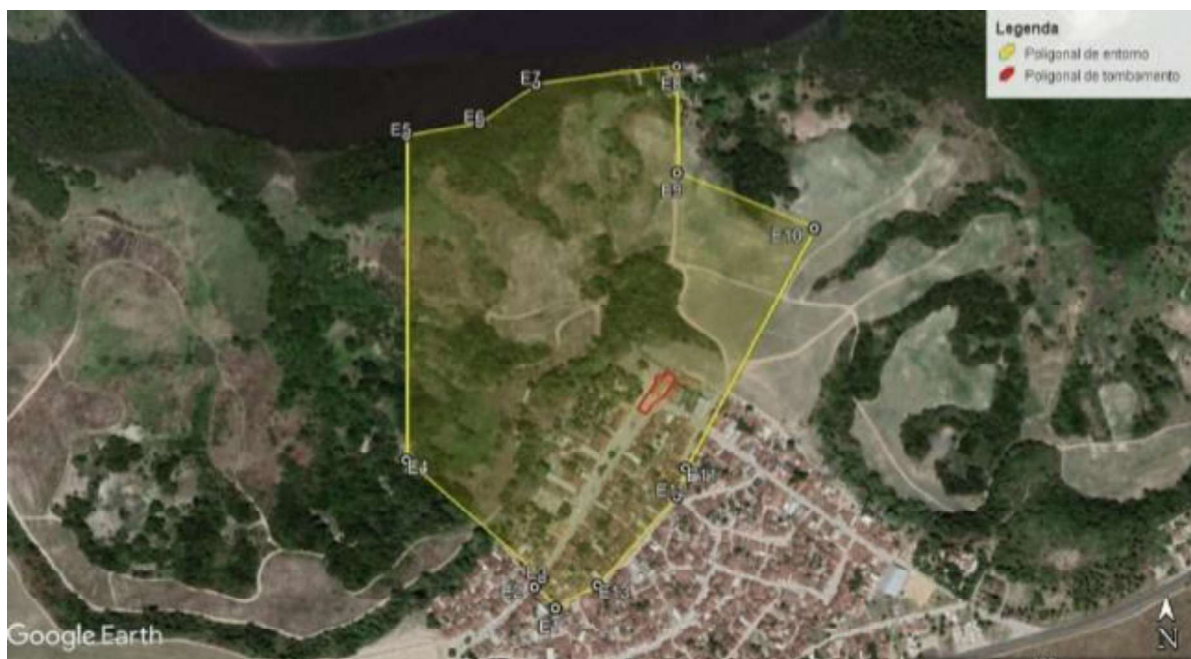
Figura 4: Poligonal de tombamento. (Fonte: IPHAN)
