Conservação preventiva
de imóveis antigos na
região de imigração

Superintendência do Iphan em Santa Catarina

Florianópolis - Iphan - 2021

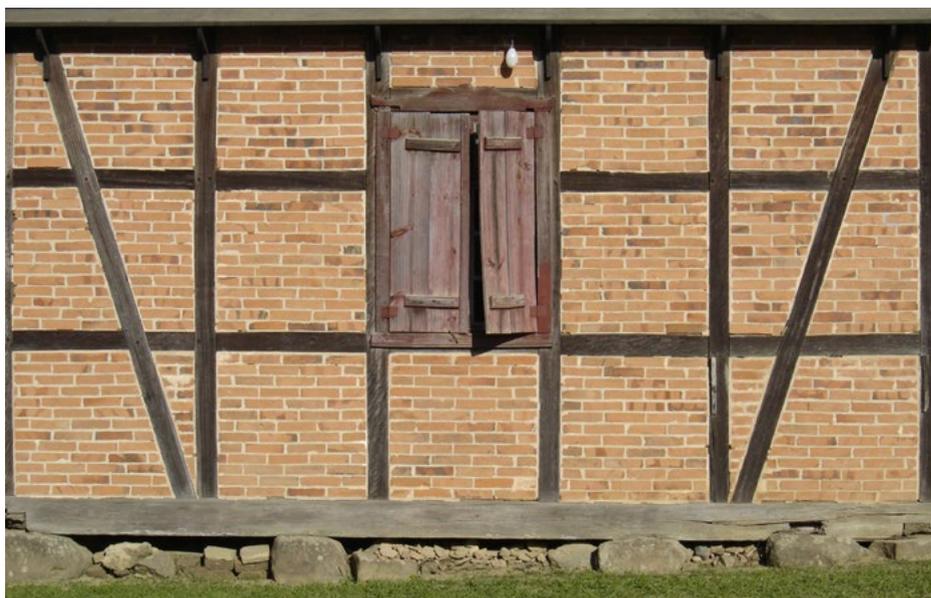
As paredes em tijolos maciços são geralmente rebocadas no interior dos imóveis, junto da estrutura. As vedações em taipa, atualmente bastante raras, são rebocadas dos dois lados. As argamassas são compostas de barro, areia e cal.

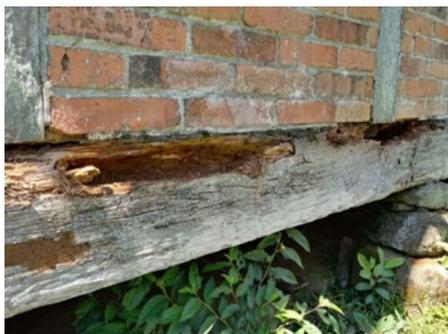
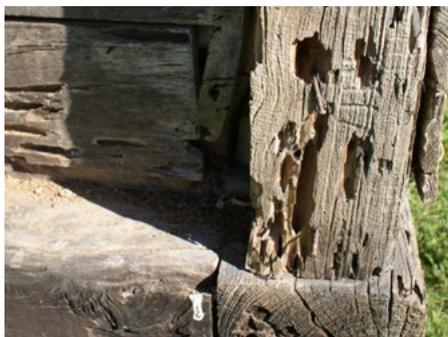
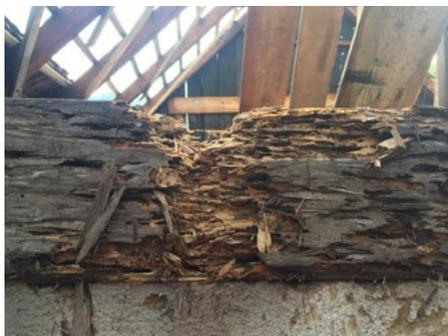
Acima, apodrecimento de barrote causado por umidade - repare no aspecto fibroso do substrato. Ataque de insetos xilófagos em esteio de estrutura enxaimel (ao centro) e em barrote (abaixo).

Os principais agentes de deterioração das gaiolas são os insetos xilófagos, e é difícil detectar as infestações nas paredes por causa das vedações. Estruturas de piso estão mais sujeitas à umidade, devido à proximidade com o solo e sombreamento. Nas paredes das empenas, os baldrames são especialmente suscetíveis ao apodrecimento, pois os beirais curtos expõem a ponta das vigas a intempéries. Nos baldrames, os encaixes são também especialmente sensíveis à umidade, uma vez que as seções estreitas de madeira favorecem seu apodrecimento.

As estruturas em madeira do enxaimel em contato com o exterior devem receber aplicação de imunizantes pelo menos a cada 5 anos.

Em substituição ao óleo diesel queimado, são indicados produtos a base de tinta de alcatrão de hulha, cuja durabilidade é bastante superior e o aspecto estético é o mesmo.

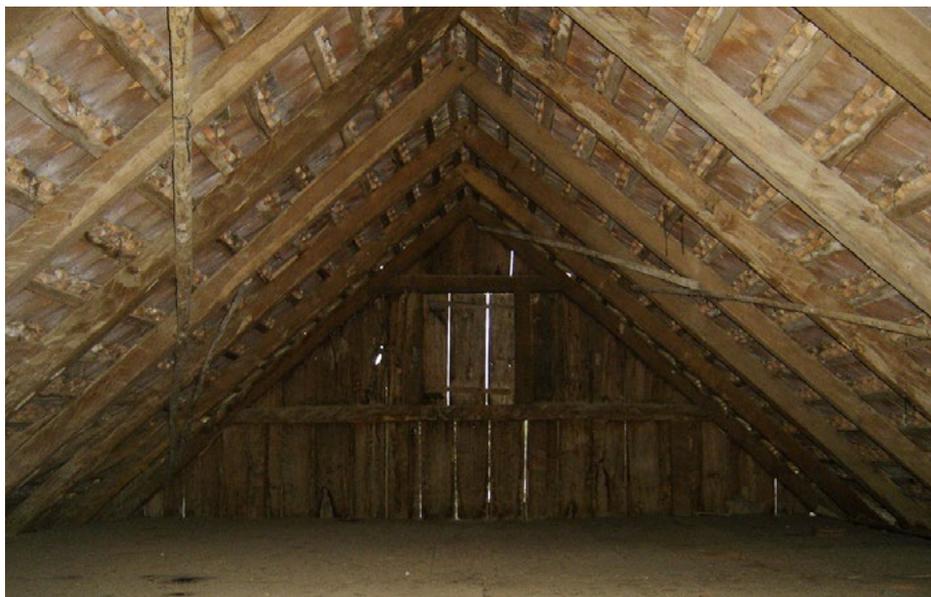
A típica estrutura de telhado das casas enxaimel é de caibros armados apoiados por encaixes nos barrotes e vigas que formam o topo do edifício, estes apoiados sobre a gaiola estrutural das paredes. Nos vãos maiores são utilizadas linhas altas para reforçar a rigidez do sistema estrutural. Nos anexos de cozinhas e varandas, galbos são formados a partir da troca de inclinação do telhado. A telha mais usual é a rabo-de-castor, também conhecida como telha germânica.

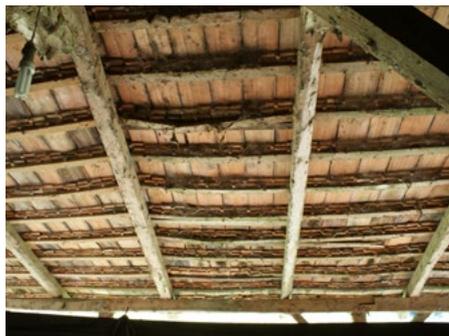
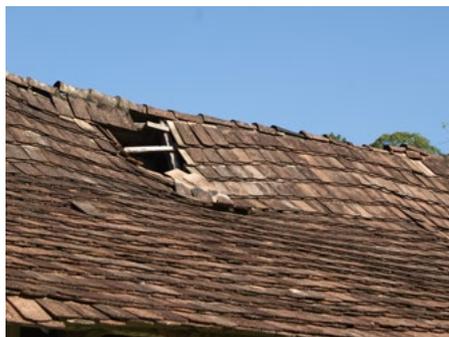
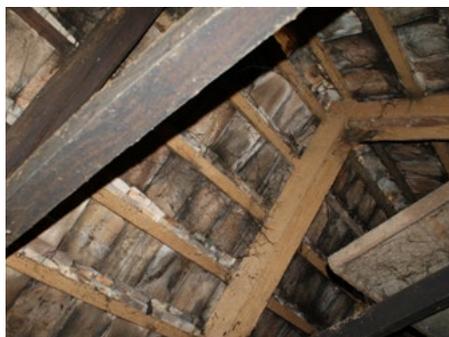
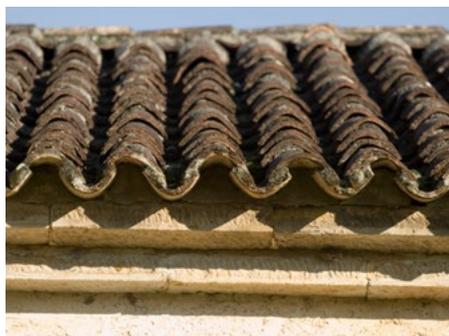
***Na página ao lado,** sótão típico das edificações com cobertura estruturada em caibros armados. **Nesta página, de cima para baixo:** apodrecimento dos sarrafos e ondulação por falha mecânica; telhas germânicas deterioradas e danos causados pelo apodrecimento dos sarrafos; manchas de umidade no extradorso de telhas germânicas, indicando que sua vida útil terminou; e beiral de edificação da arquitetura ítalo-brasileira, no sul de Santa Catarina - o uso da telha germânica era restrito às regiões de colonização por imigrantes de origem alemã, nas demais regiões é comum o uso da telha tipo capa e canal (também usada na arquitetura luso-brasileira) e da telha francesa. As orientações de conservação são as mesmas para todos os tipos de telha.*

É comum perceber ondulações em telhados cujos sarrafos estão deteriorados. Nesses casos, a substituição das peças comprometidas é importante, para evitar desabamentos. Sarrafos,

feitos de madeiras menos resistentes, são costumeiramente mais sensíveis a infestações de cupins e apodrecimentos causados por umidade. Entretanto, o apodrecimento de sarrafos pode também estar relacionado à deterioração da estrutura do telhado como um todo, sendo sempre necessário inspecioná-lo integralmente.

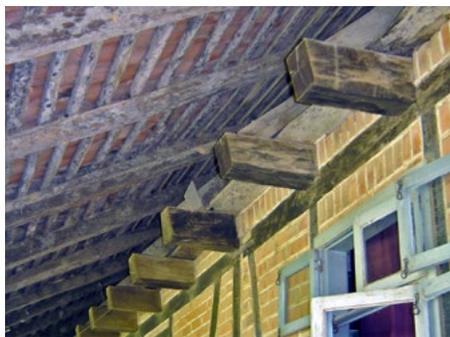
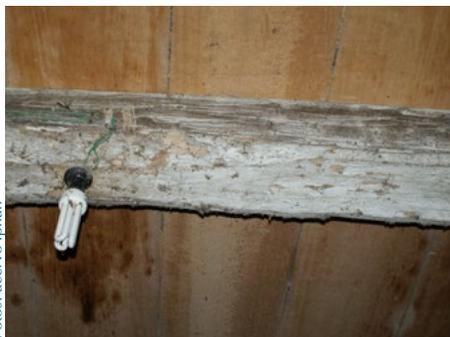
Acima, detalhe de varanda, com sequencia das pontas aparentes dos barrotes que formam o sistema de caibros armados da estrutura do telhado. Abaixo, manchas de umidade causadas por infiltração de telhado em tábuas do piso do sótão.

Os barrotes que sustentam o piso do sótão são portentosas vigas de madeira que fazem parte da estrutura de cobertura. São geralmente feitos de madeiras de lei, como peroba rosa e canela preta, mas em edificações maiores é possível identificar o uso de coníferas. Em harmonia estrutural com os caibros, tais peças projetam-se para fora da linha das vigas cintas.

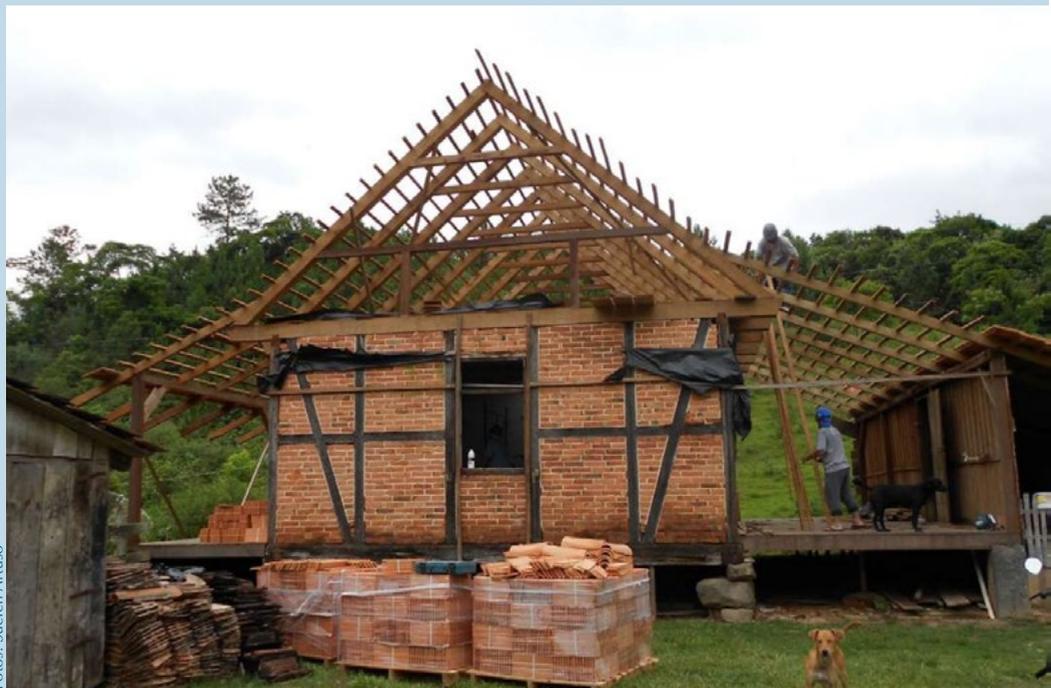
Restauração da estrutura de cobertura de casa enxaimel, no Sítio Tribess, Pomerode. A substituição integral de peças é apenas recomendada nos casos em que o estado geral de conservação das mesmas não permita seu reaproveitamento. Neste caso, são utilizadas peças de mesmas dimensões e resistência que o material original, recobrando a integridade do sistema estrutural.

Estruturas de madeira deterioradas devem, na medida do possível, ser substituídas por madeira de propriedades similares e não por materiais como concreto e aço. Peças antigas de madeira podem apresentar sinais de deformação ou mesmo ataque de cupins, mas nem sempre estão totalmente comprometidas.

Partes deterioradas podem ser restauradas e, se necessário, reforçadas com pinos de madeira ou aço.

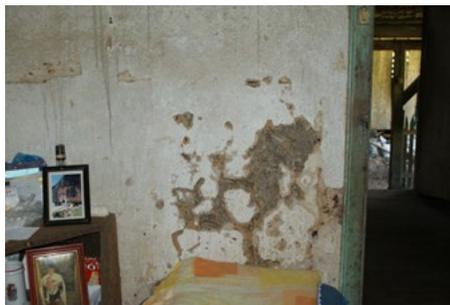
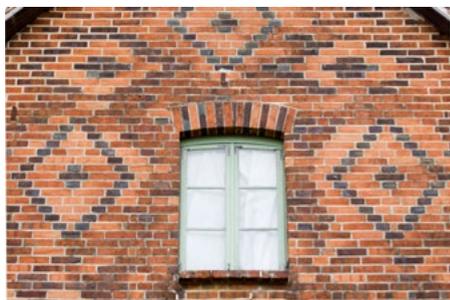
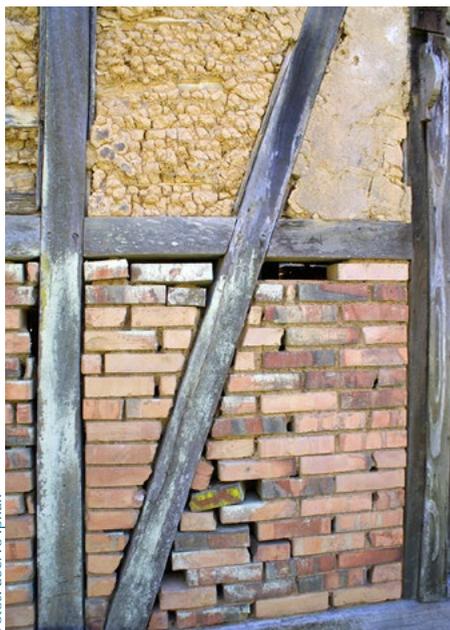
Fotos: acervo Iphan

Nesta página, acima, danos em parede de taipa de mão causados por esforços mecânicos, com descolamento de reboco; ao centro, detalhe da empena do Salão Hammermeister, em Timbó, com desenhos geométricos formados pelo uso de tijolos de tonalidades distintas, produto da queima diferenciada do material; abaixo, detalhe de edificação enxaimel com preenchimento em taipa e tijolos aparentes - note-se os problemas de desagregação dos painéis, devido danos estruturais provocados por esforços mecânicos e ação das intempéries.

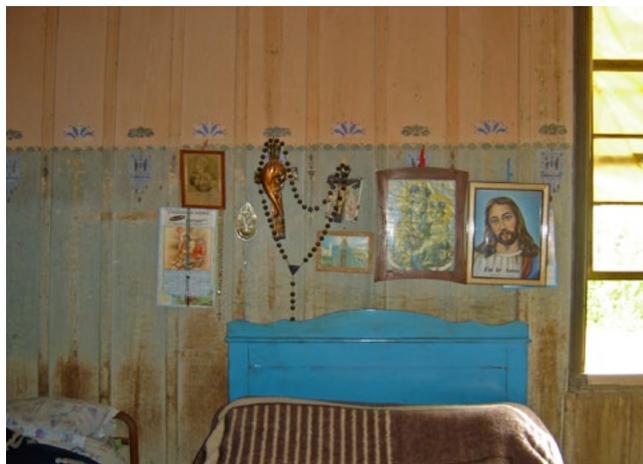
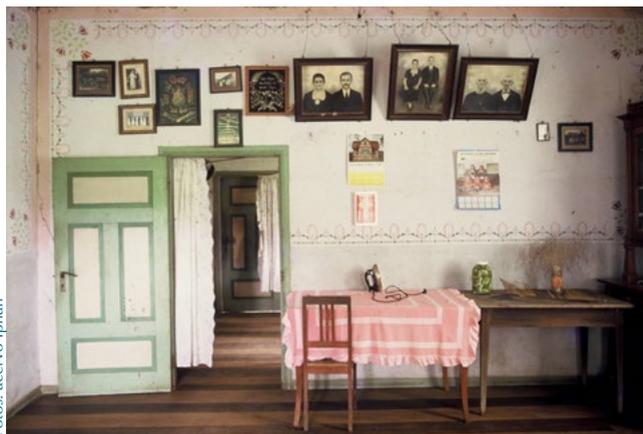
Acima, interior de residência em Itaiópolis, região de colonização predominantemente eslava e polonesa; *abaixo*, interior da Casa Duwe, em Indaial.

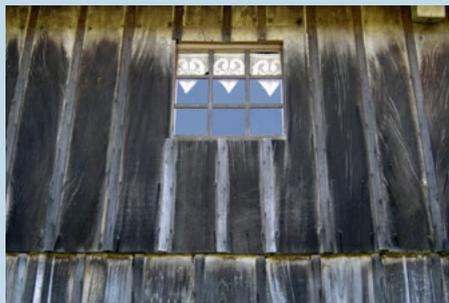
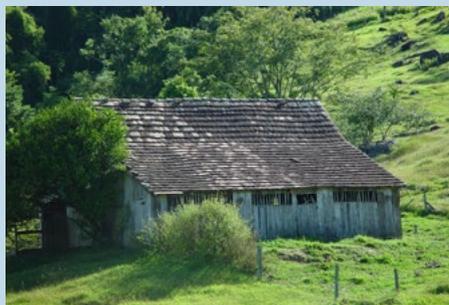
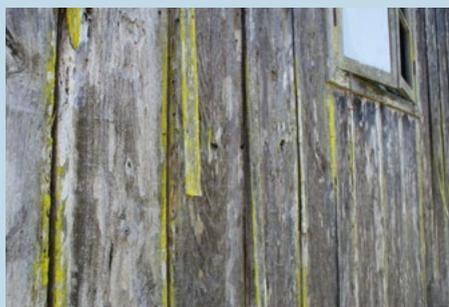
Acima, detalhe da fachada de casa em madeira, na região de imigração italiana, em Urussanga. No centro, rancho de madeira, comum em todas as regiões de imigração. Abaixo, deterioração de tábuas de madeira por diversos agentes.

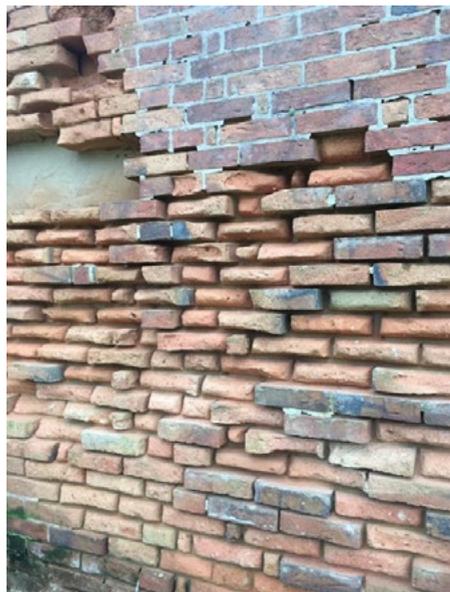
Degradação de alvenaria de tijolos na Casa Ewald, em Timbó, que pode ser causada pelo excesso de acúmulo de umidade ao longo dos anos, sais ou ação de outros produtos químicos.

O principal agente de degradação de um imóvel é, sem dúvida, a água. Infiltrações da água da chuva pelo telhado, vazamentos, alagamentos e enxarcamentos do solo, são algumas das principais ocorrências que desencadeiam um processo paulatino e constante de degradação física.
