Conservação preventiva de imóveis antigos na região de imigração

IPHAN

Superintendência do Iphan em Santa Catarina

Florianópolis - Iphan - 2021

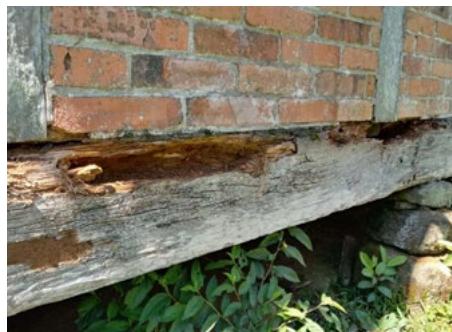
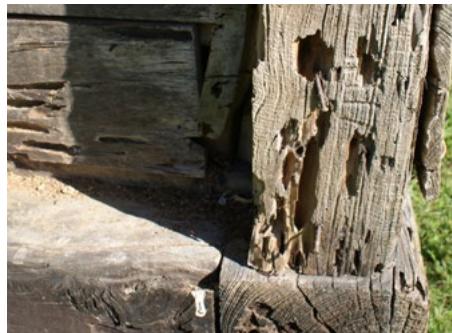
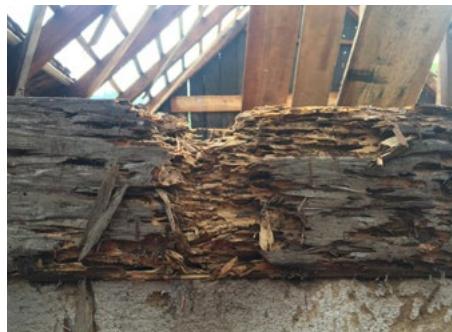
*Acima, apodrecimento de barrote causado por umidade - repare no aspecto fibroso do substrato. Ataque de insetos xilófagos em esteio de estrutura enxaimel (**ao centro**) e em barrote (**abaixo**).*

Os principais agentes de deterioração das gaiolas são os insetos xilófagos, e é difícil detectar as infestações nas paredes por causa das vedações. Estruturas de piso estão mais sujeitas à umidade, devido à proximidade com o solo e sombreamento. Nas paredes das empenas, os baldrames são especialmente suscetíveis ao apodrecimento, pois os beirais curtos expõem a ponta das vigas a intempéries. Nos baldrames, os encaixes são também especialmente sensíveis à umidade, uma vez que as seções estreitas de madeira favorecem seu apodrecimento.

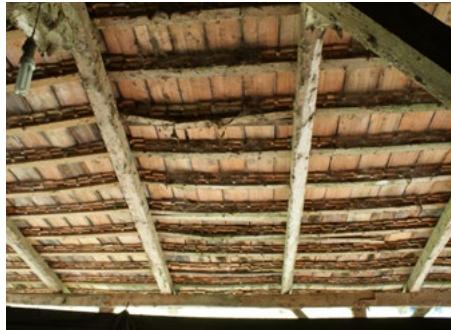
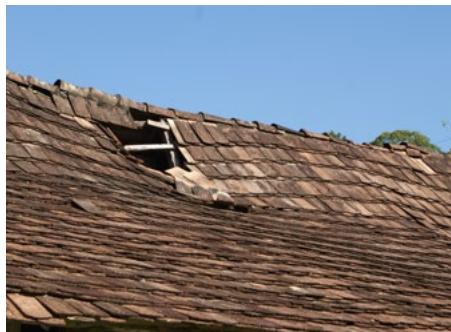
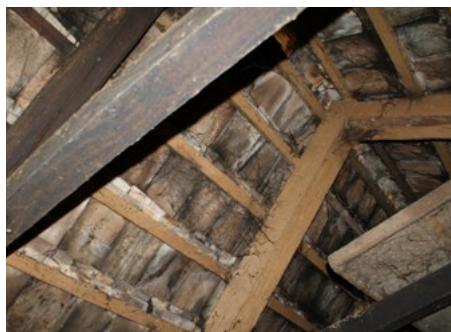
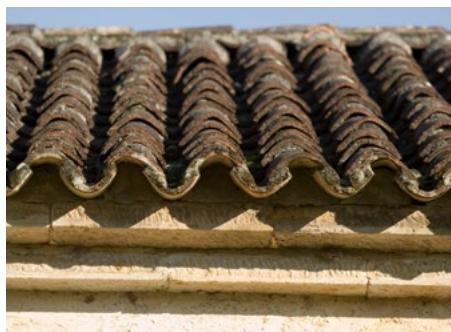
Na página ao lado, sótão típico das edificações com cobertura estruturada em caibros armados. Nesta página, de cima para baixo: apodrecimento dos sarracos e ondulação por falha mecânica; telhas germânicas deterioradas e danos causados pelo apodrecimento dos sarracos; manchas de umidade no extradorso de telhas germânicas, indicando que sua vida útil terminou; e beiral de edificação da arquitetura italo-brasileira, no sul de Santa Catarina - o uso da telha germânica era restrito às regiões de colonização por imigrantes de origem alemã, nas demais regiões é comum o uso da telha tipo capa e canal (também usada na arquitetura luso-brasileira) e da telha francesa. As orientações de conservação são as mesmas para todos os tipos de telha.

É comum perceber ondulações em telhados cujos sarrafos estão deteriorados. Nesses casos, a substituição das peças comprometidas é importante, para evitar desabamentos. Sarrafos,

feitos de madeiras menos resistentes, são costumeiramente mais sensíveis a infestações de cupins e apodrecimentos causados por umidade. Entretanto, o apodrecimento de sarrafos pode também estar relacionado à deterioração da estrutura do telhado como um todo, sendo sempre necessário inspecioná-lo integralmente.

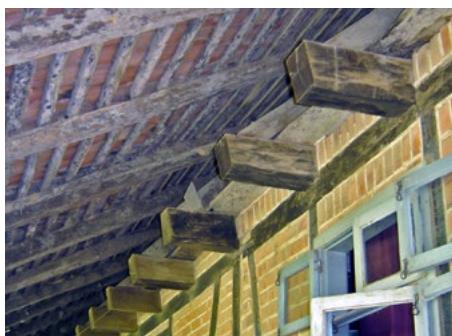
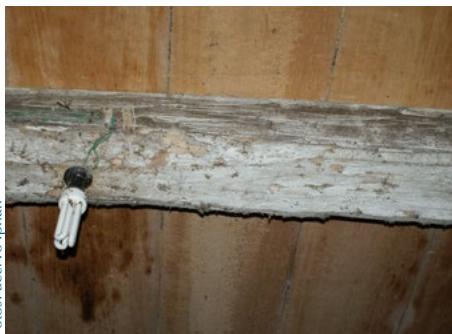
Acima, detalhe de varanda, com sequência das pontas aparentes dos barrotes que formam o sistema de caibros armados da estrutura do telhado. **Abaixo,** manchas de umidade causadas por infiltração de telhado em tábuas do piso do sótão.

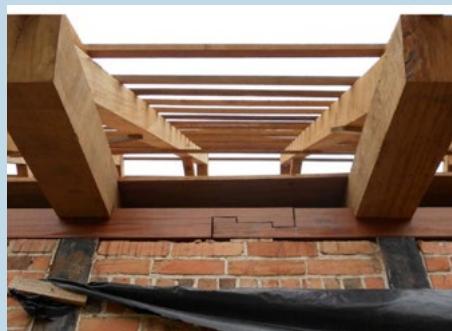
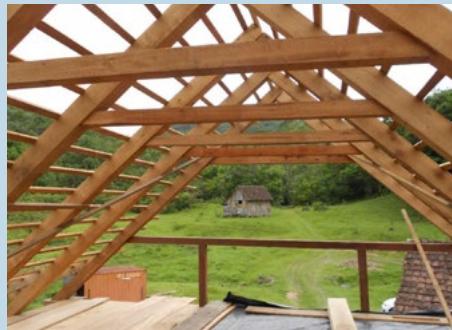
Acima, encaixe do enxaimel. Abaixo, montagem de telhado em caibro armado com linha alta. Sítio Tribess, Pomerode.

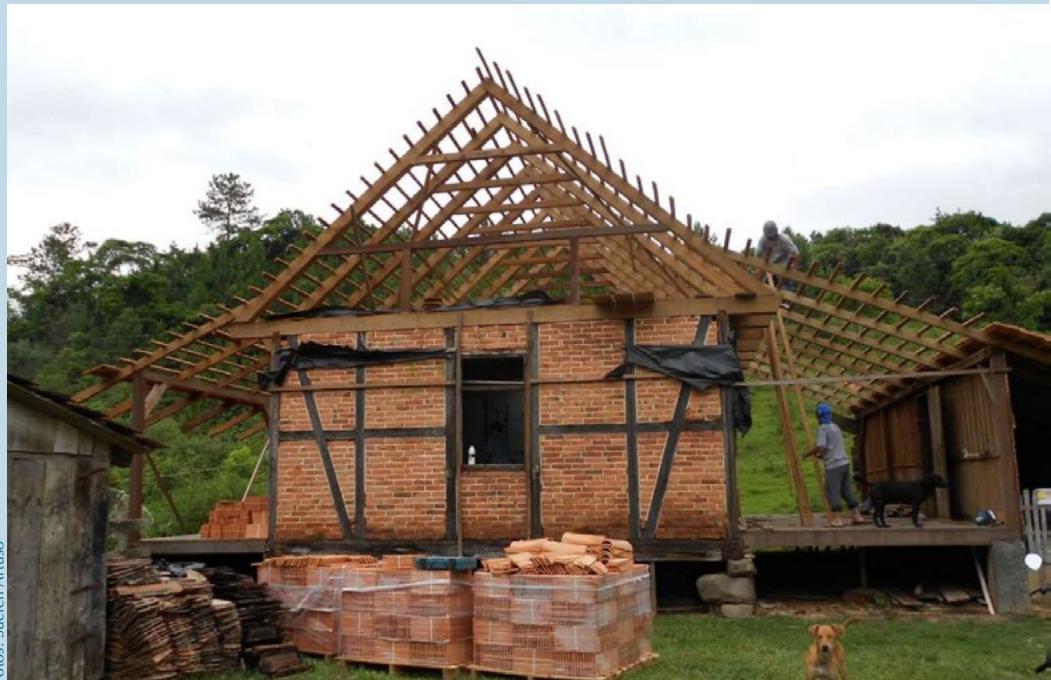
Restauração da estrutura de cobertura de casa enxaimel, no Sítio Tribess, Pomerode. A substituição integral de peças é apenas recomendada nos casos em que o estado geral de conservação das mesmas não permita seu reaproveitamento. Neste caso, são utilizadas peças de mesmas dimensões e resistência que o material original, recobrando a integridade do sistema estrutural.

Estruturas de madeira deterioradas devem, na medida do possível, ser substituídas por madeira de propriedades similares e não por materiais como concreto e aço. Peças antigas de madeira podem apresentar sinais de deformação ou mesmo ataque de cupins, mas nem sempre estão totalmente comprometidas.

Partes deterioradas podem ser restauradas e, se necessário, reforçadas com pinos de madeira ou aço.

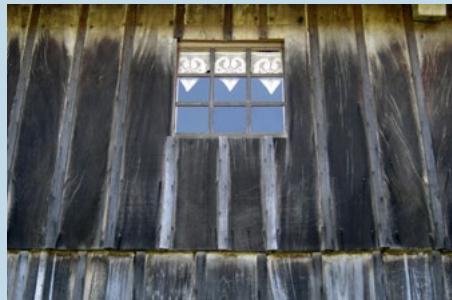
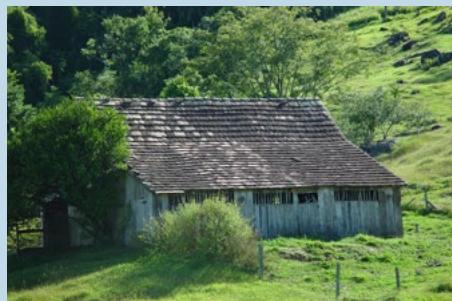
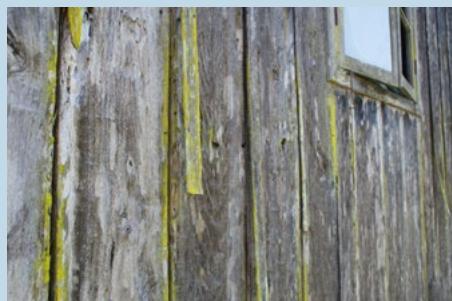
Acima, detalhe da fachada de casa em madeira, na região de imigração italiana, em Urussanga. **No centro,** rancho de madeira, comum em todas as regiões de imigração. **Abaixo,** deterioração de tábuas de madeira por diversos agentes.

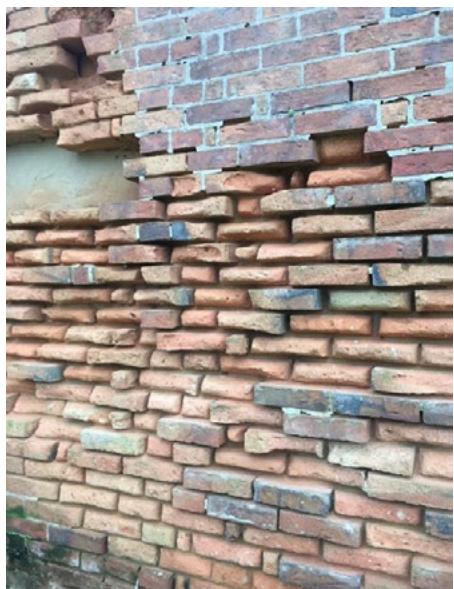
Degradação de alvenaria de tijolos na Casa Ewald, em Timbó, que pode ser causada pelo excesso de acúmulo de umidade ao longo dos anos, sais ou ação de outros produtos químicos.
