Nota Técnica nº 33/2025/DITEC IPHAN-RN/IPHAN-RN

ASSUNTO: Patrimônio cultural material. Bem tombado isoladamente. Entorno. Reconhecimento. Proposta de área de atenção no entorno de bens tombados (para fins de gestão). Igreja do Rosário e Casa de Câmara e Cadeia de Acari/RN.

REFERÊNCIA: Processo nº 01421.000200/2025-31.

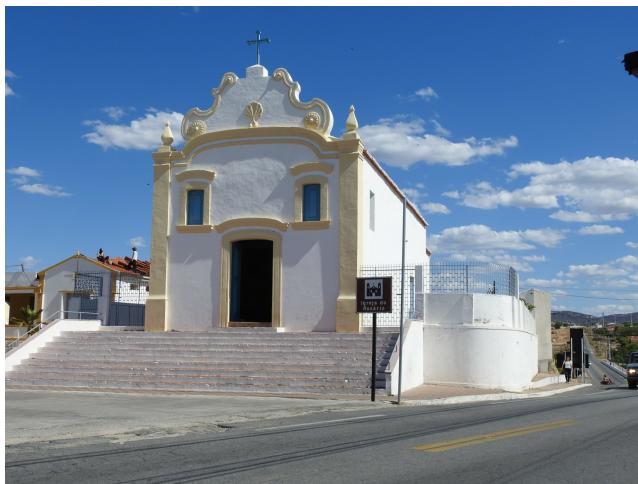
Figura 03: Igreja de Nossa Senhora do Rosário, primeira igreja de Acari. Bem tombado pelo Iphan.
Fonte: Acervo do Iphan/RN.

Testemunha de um passado religioso e da conquista do sertão, quando a Capitania começava a ser povoada de fazendas de criação, e as terras iam sendo desbravadas pela mão do homem, a Capela do Rosário destaca-se por sua fisionomia singela, influenciada pelo barroco, evocando discretamente as linhas nobres da arquitetura religiosa do nosso passado [...].

Conserva ainda intacto o bonito retábulo do altar-mor, em madeira, com sua pintura policromada, ostentando curvilíneos e concheados artísticos, destacados contra um fundo branco, mantendo até agora a vivacidade de suas cores [...]. Embora posterior à construção da igreja, essa pintura é obra muito expressiva do período colonial desta Capitania.

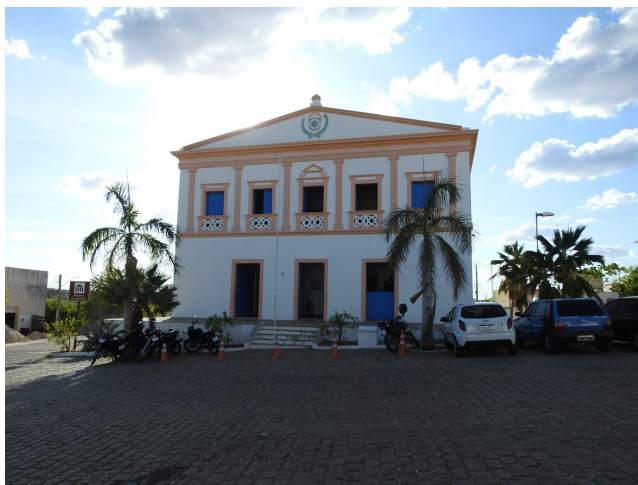
Figura 04: Casa de Câmara e Cadeia de Acari. Autor: Ivanildo Soares da Silva, 2024.
Fonte: Acervo do Iphan/RN.

9. A antiga (e segunda) Casa de Câmara e Cadeia de Acari foi tombada pelo Iphan também em 1964 (Processo nº 729-T-64, 6202757) e inscrita no Livro do Tombo Histórico. Originalmente, essa construção abrigava a cadeia no térreo e o Senado da Câmara no pavimento superior. Atualmente, funciona como sede do Museu Histórico de Acari, também conhecido como Museu do Sertanejo.

[...] seguindo um modelo arquitetônico neoclássico, com uma fachada simétrica, um frontão triangular e o brasão do império central. Sua fachada foi inspirada na arquitetura neoclássica. Pedra e tijolos foram os materiais usados nas paredes, denotando maior apuro técnico-construtivo, estilístico e melhoria no setor da construção civil. Na fase final da construção do edifício, por volta de 1885, foi contratado um arquiteto, Paulino José de Maria, pela Câmara para trabalhar na obra. Podemos supor que foi o encarregado de conceber a fachada do prédio.

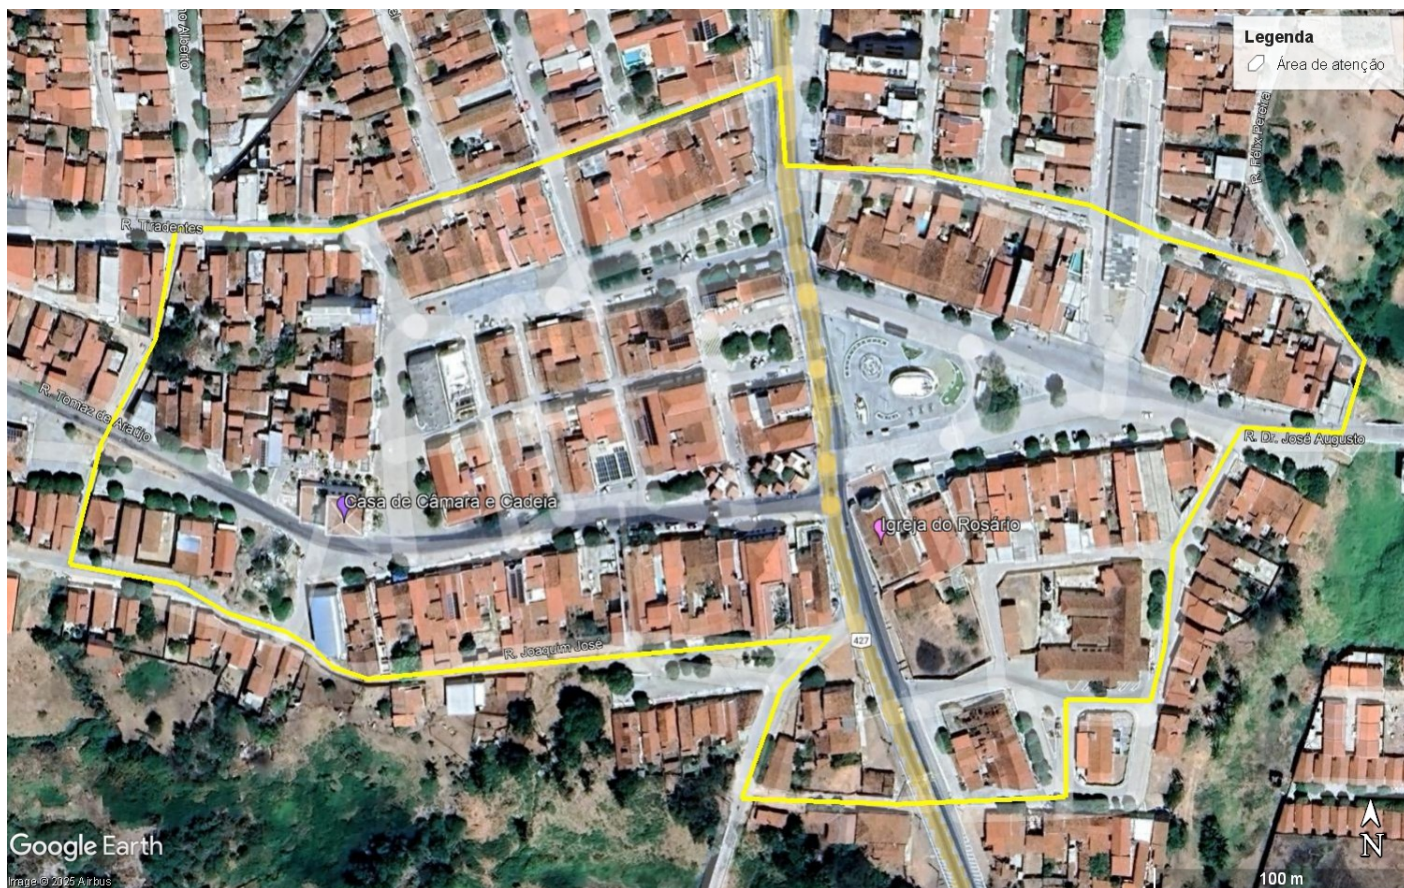
Figura 05: Área de atenção do Iphan no entorno dos bens tombados em Acari.
Autoras: Maria Helena Soares e Diana Barbosa. Fonte: Edição das autoras no *Google Earth*, com base em imagens de 11/11/2023.

18. Para a definição de uma área de atenção para fins de gestão do entorno da Igreja do Rosário e da antiga Casa de Câmara e Cadeia de Acari, e considerando os valores históricos atribuídos quando do tombamento desses bens e suas relações com a formação e a evolução urbana da cidade, observou-se dois critérios: a) proximidade física das quadras (edos respectivos imóveis) em relação aos bens tombados e b) quadras/imóveis que compõem o núcleo urbano inicial de Acari.

19. Com auxílio do *Google Maps*, foram identificadas inicialmente as quadras onde se localizam os bens tombados, as vias que as delimitam e as suas quadras lindeiras, definindo assim uma primeira área de potencial impacto à visibilidade dos bens tombados pela sua proximidade física desses bens. A partir dos mapas retrospectivos, em especial o de 1885 (ver figura 01), também foram identificadas as quadras próximas aos bens tombados, que integravam o núcleo urbano inicial de Acari, contribuindo para a contextualização histórica da Igreja do Rosário e da antiga Casa de Câmara e Cadeia do município. Em seguida, foi realizada uma análise quadra a quadra a partir desses dois critérios (proximidade física e núcleo urbano inicial) para a proposição da área de atenção no entorno desses bens.

20. Dessa forma, considerando os valores históricos do tombamento e as relações de visibilidade e ambiência, propôs-se uma área de atenção para fins de gestão patrimonial no entorno da Igreja de Nossa Senhora do Rosário e da Casa de Câmara e Cadeia de Acari/RN, conforme figura a seguir.

21. Ressalta-se que esta área **não possui caráter vinculante ou restritivo**, tratando-se de uma **delimitação técnica propositiva** para fins de gestão patrimonial.
22. Todavia, antes da realização de novas fiscalizações ou autuações, a equipe técnica da Superintendência do Iphan no RN encaminha esta nota para apreciação do Superintendente do Iphan/RN e sugere uma articulação com a Prefeitura Municipal.
23. Isto porque, para uma maior segurança jurídica, é preciso aprofundar os estudos técnicos, elaborar e publicar em portaria a norma de preservação do entorno da Igreja de Nossa Senhora do Rosário e da Casa de Câmara e Cadeia de Acari/RN, com a delimitação da poligonal de entorno, as diretrizes e os critérios de intervenção.
