Análise do risco de incêndio em bens do Patrimônio Cultural: estudo de caso de uma quadra inserida na poligonal de tombamento do Centro Histórico de Manaus

Dissertação apresentada ao curso de Mestrado Profissional do Instituto do Patrimônio Histórico e Artístico Nacional, como pré-requisito para obtenção do título de Mestre em Preservação do Patrimônio Cultural.

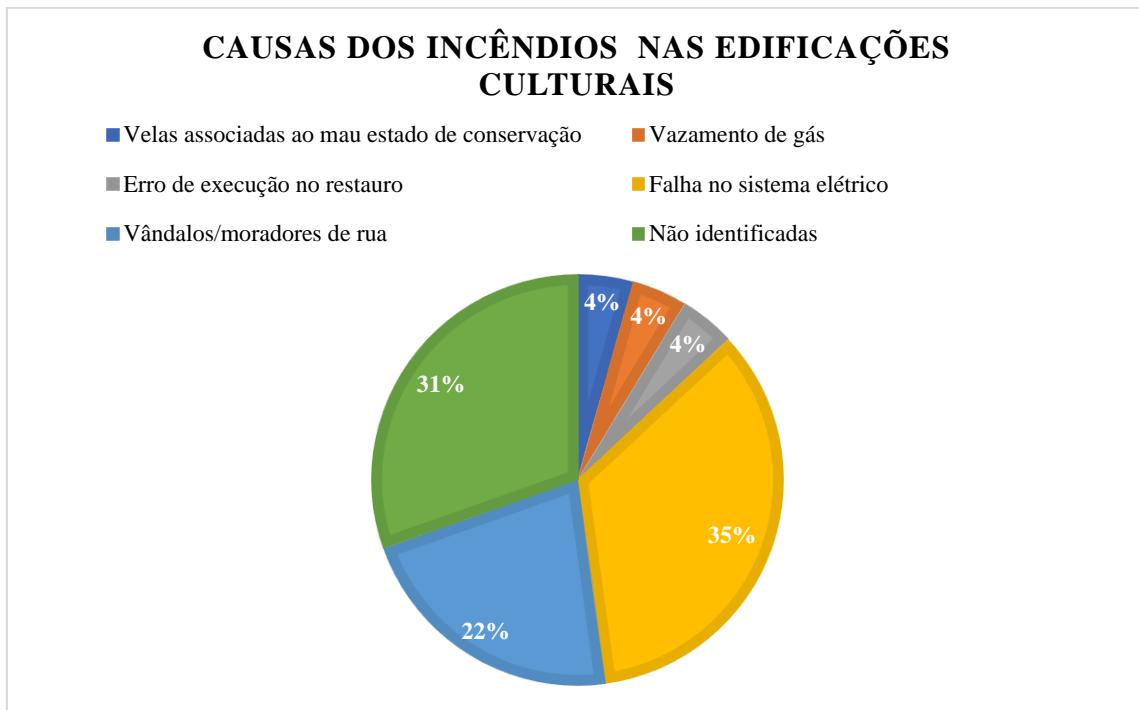
Figura 2: Gráfico síntese das causas dos incêndios nas edificações culturais

Percebe-se que apesar de existirem diversos motivos, a falha no sistema elétrico ainda predomina como maior percentual de fator gerador dos incêndios em edificações

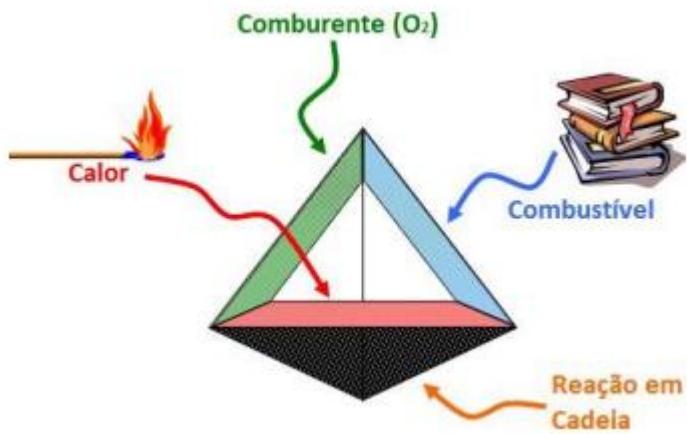
Figura 4: Representação gráfica do tetraedro do fogo

Os elementos que compõem o fogo são: combustível, comburente (oxigênio), calor e reação em cadeia. Esse quarto elemento, também denominado transformação em cadeia, vai formar o quadrado ou tetraedro do fogo, substituindo o antigo triângulo do fogo.

O quarto elemento caracteriza-se pela reação em cadeia, que se define por um ciclo autossustentável de queima, onde o calor irradiado das chamas promove a decomposição do

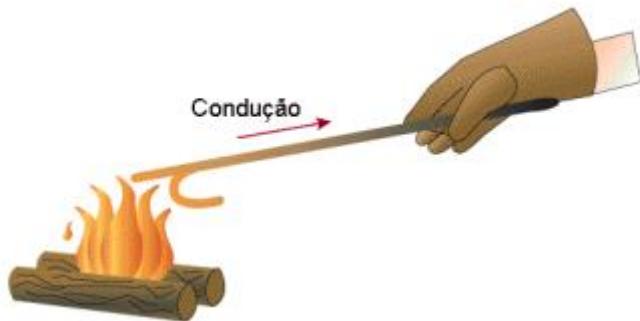
Figura 5: Transferência de calor por condução

É o meio pelo qual é transmitido de corpo para corpo ou em um mesmo corpo, de molécula para molécula. Exemplo disso é quando se acende um fósforo e nota-se que o fogo consome a madeira do palito de forma gradual, ou seja, molécula a molécula.

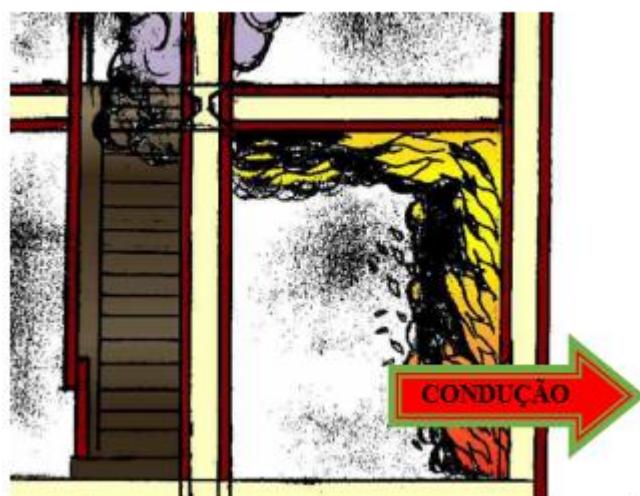
Figura 6: Transferência de calor por condução através da parede

Na Figura 6 abaixo, o calor absorvido pela face interna da parede irá fluir para a face externa, por condução.

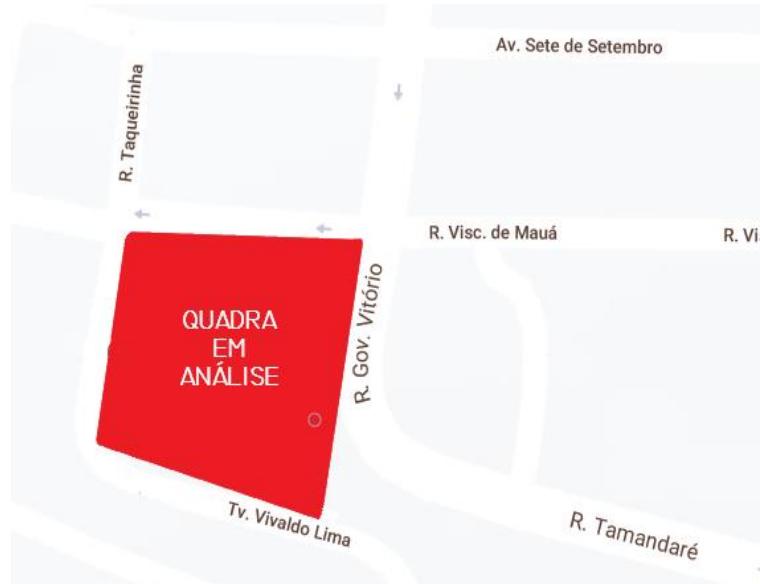
Figura 9: Quadra para análise do risco de incêndio e vias limites

A quadra considerada para a análise proposta no presente trabalho inclui quatro ruas que fornecem acesso imediato às edificações, sendo essas: rua Governador Vitório, rua Visconde de Mauá, rua Taqueirinha e Travessa Vivaldo Lima, que atualmente é uma via sem saída. As Figuras 9 e 10, a seguir, ilustram a situação da quadra no contexto de conjunto urbano a qual essa se insere:

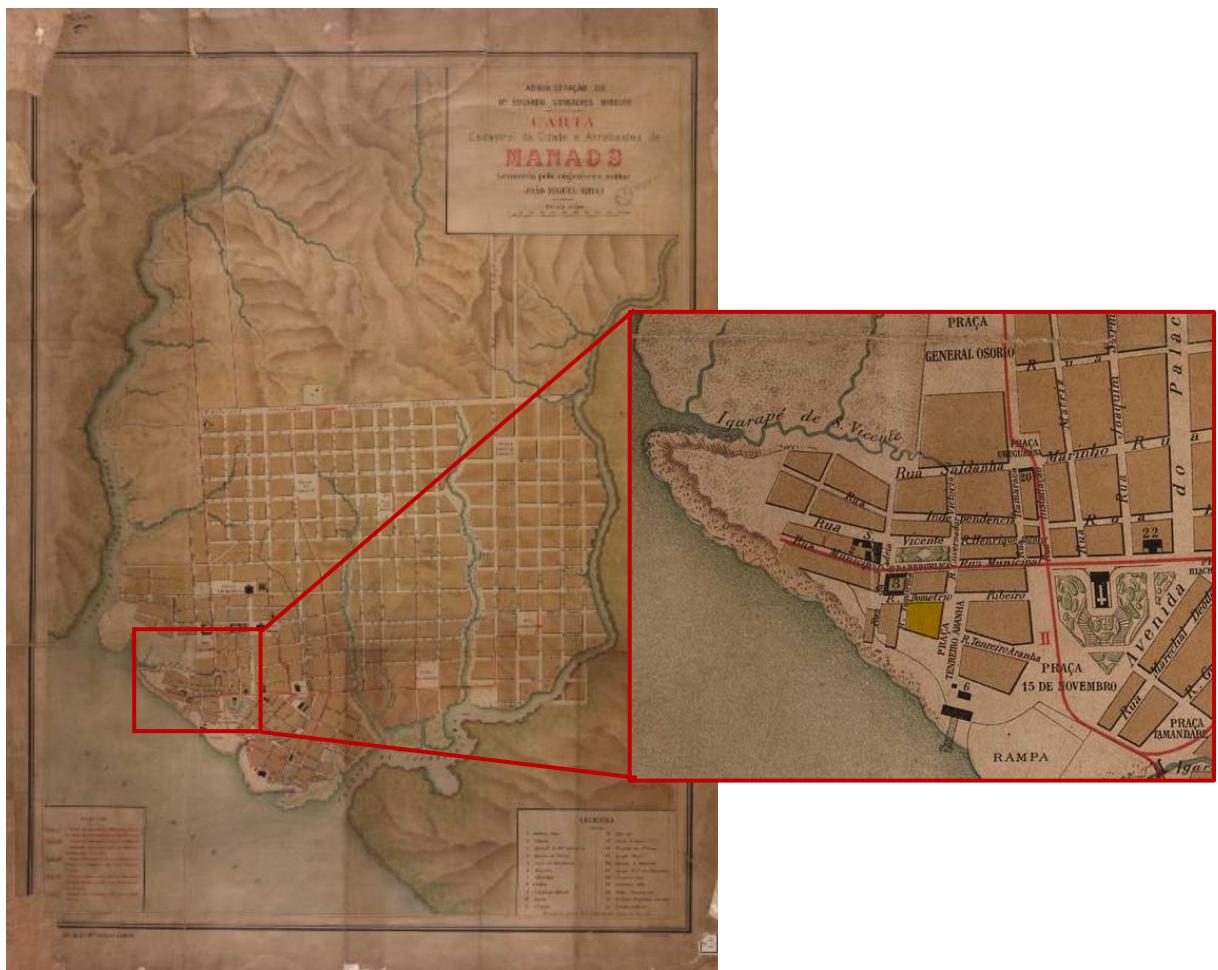
Figura 18: Carta cadastral da cidade e arrabaldes de Manaus [entre 1892 e 1896]. Desenhado e litografado por V. P. Pinho.

Reforça-se que a cidade passou por modificações após esse período, como pode ser observado na carta cadastral da Figura 18, em que a quadra destacada em amarelo representa o lugar em análise, percebendo-se uma maior semelhança com a configuração das vias atualmente, em especial a Rua Taqueirinha e Visconde de Mauá, que não passaram por alterações significativas em suas dimensões desde meados de 1895.

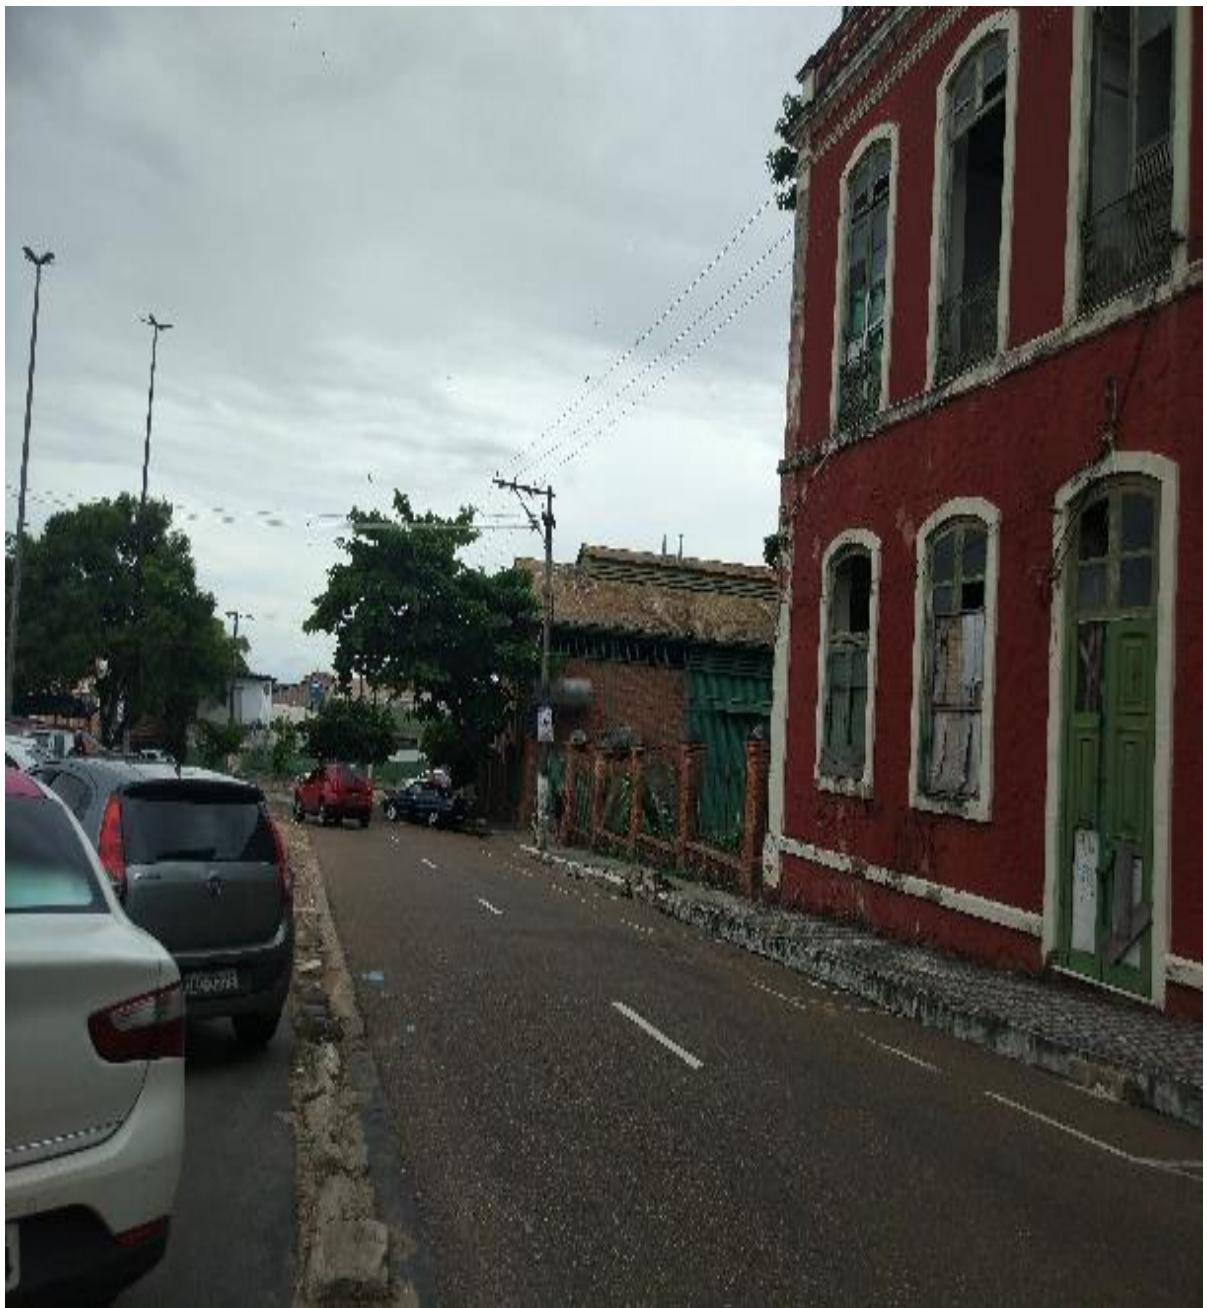
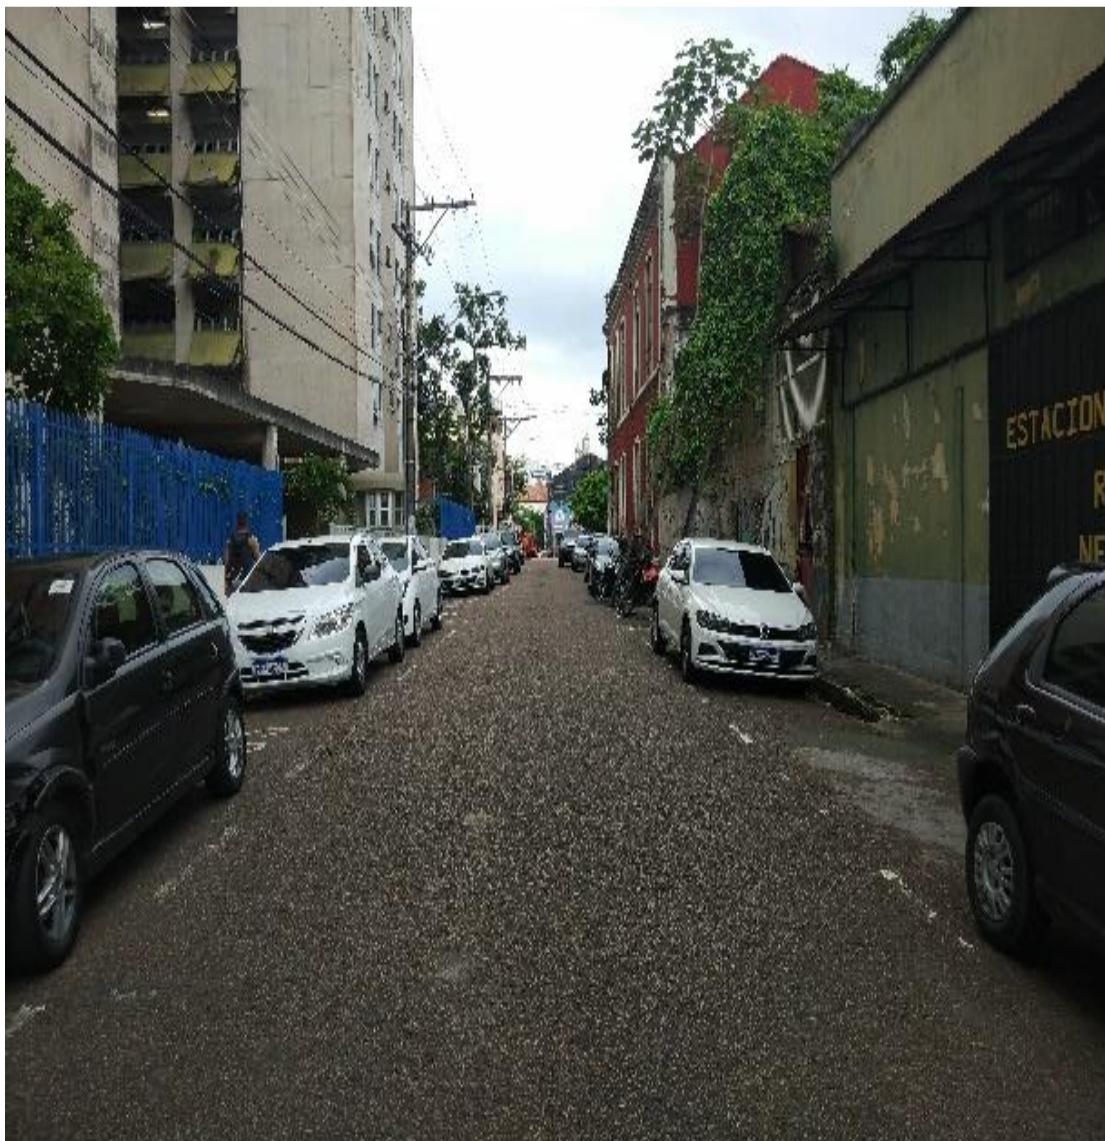
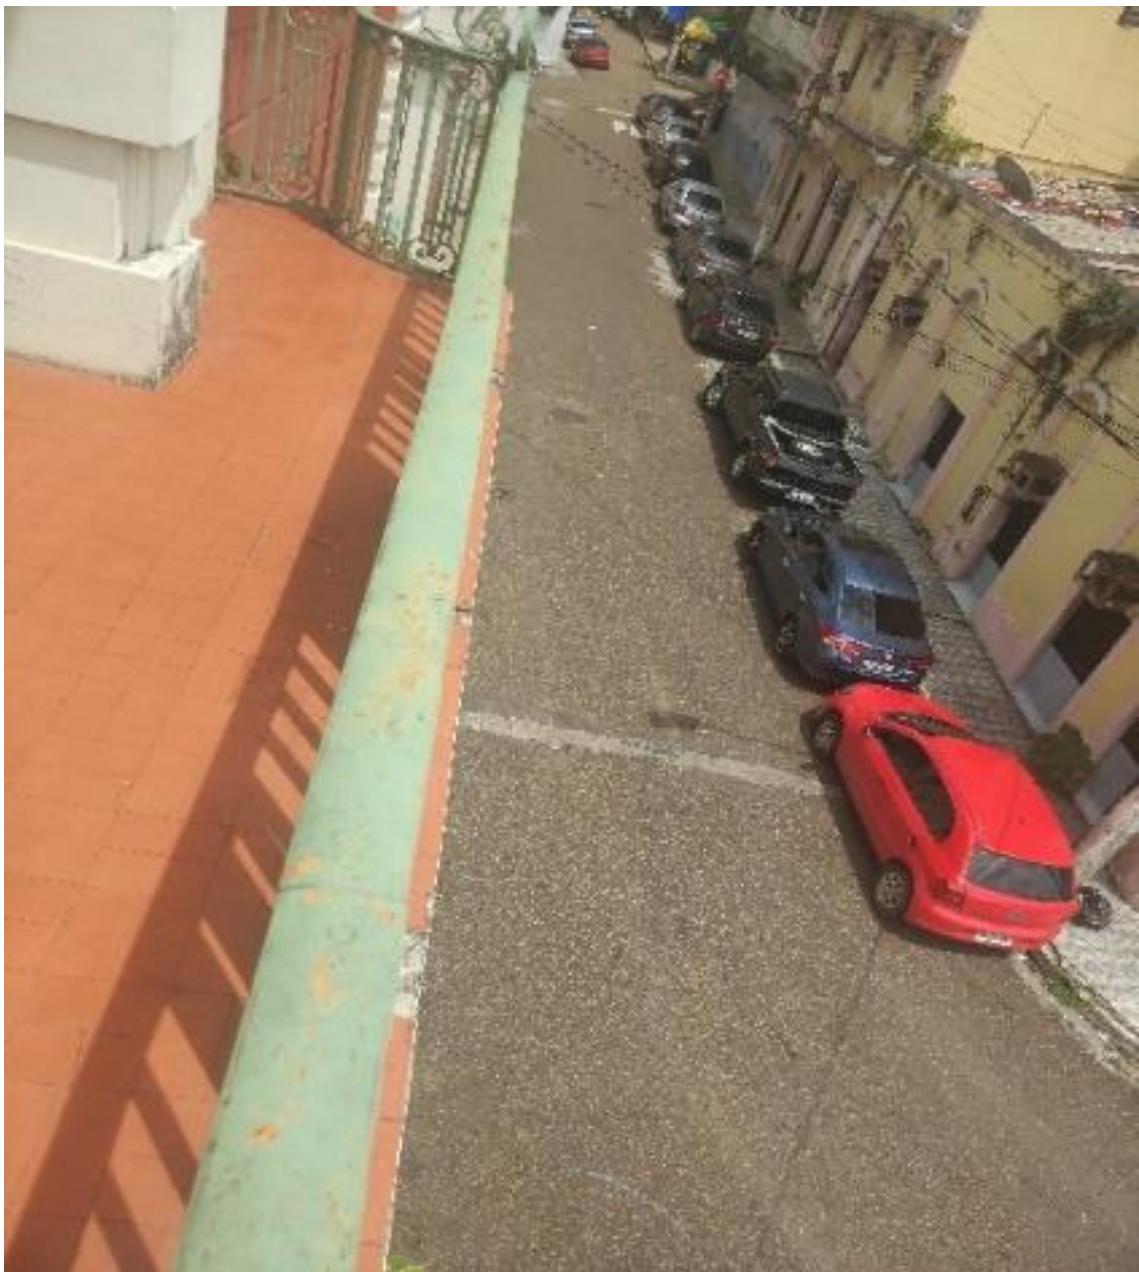
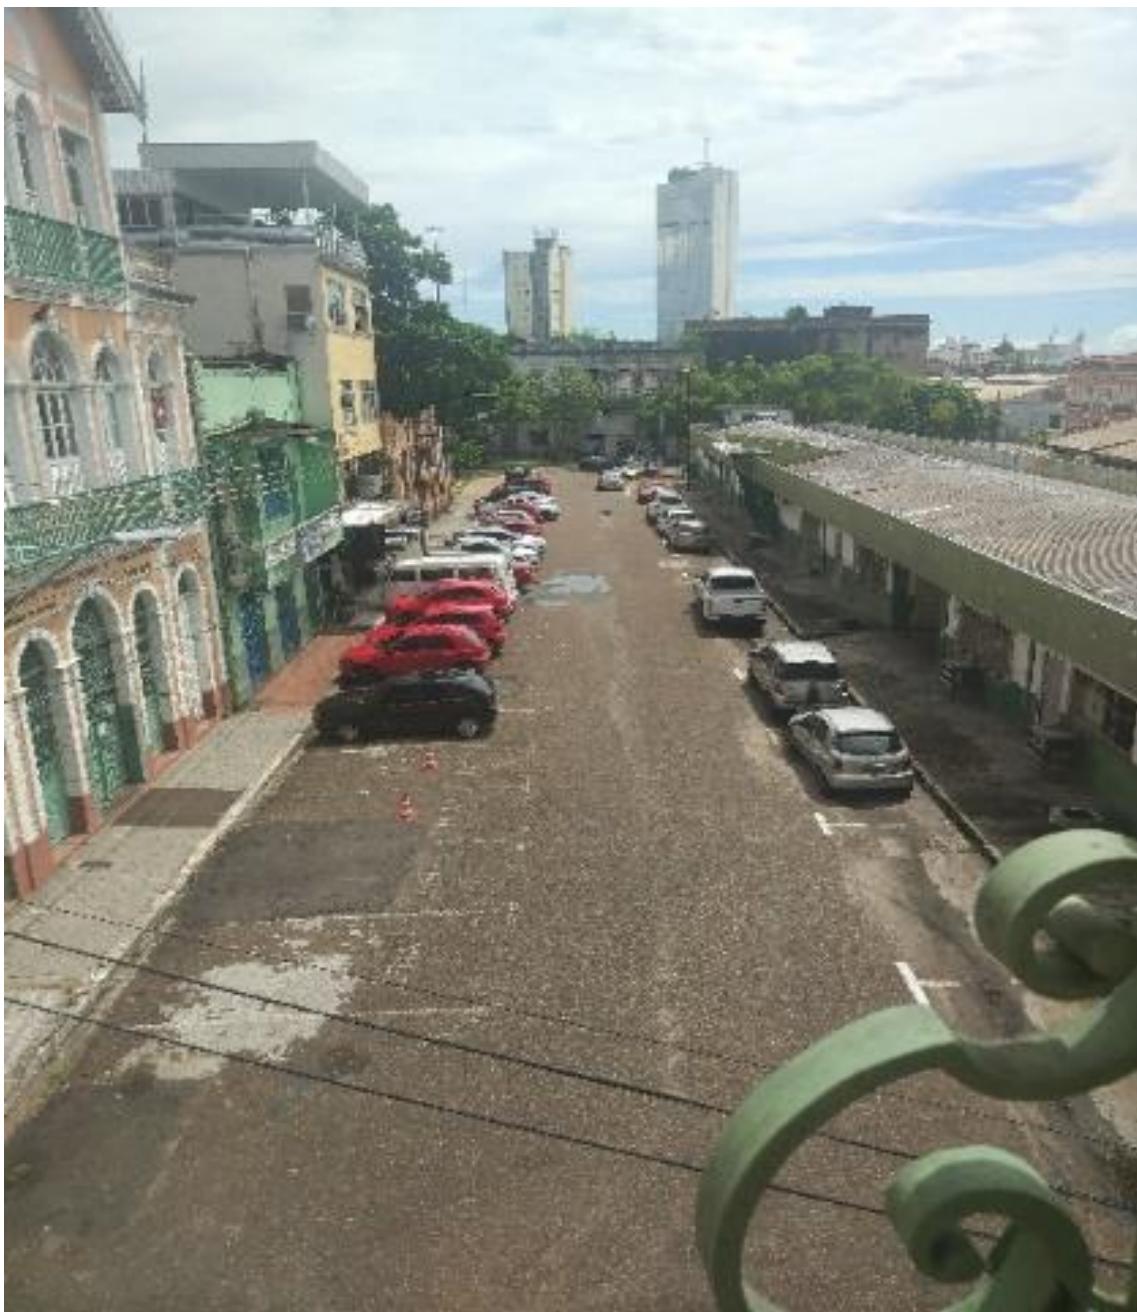
As Figuras 19, 20, 21 e 22 demonstram a largura das vias, fotos capturadas em 2020, que circunscrevem a quadra em análise atualmente.

Nota-se que nas ruas Governador Vitório e Visconde de Mauá, as vias apresentam um valor livre menor que o exigido pela legislação. Não obstante, as marcações de estacionamento são estabelecidas pela prefeitura, o que se mostra relevante haver uma reanálise das divisões existentes, que atentem a favor da segurança contra incêndio.

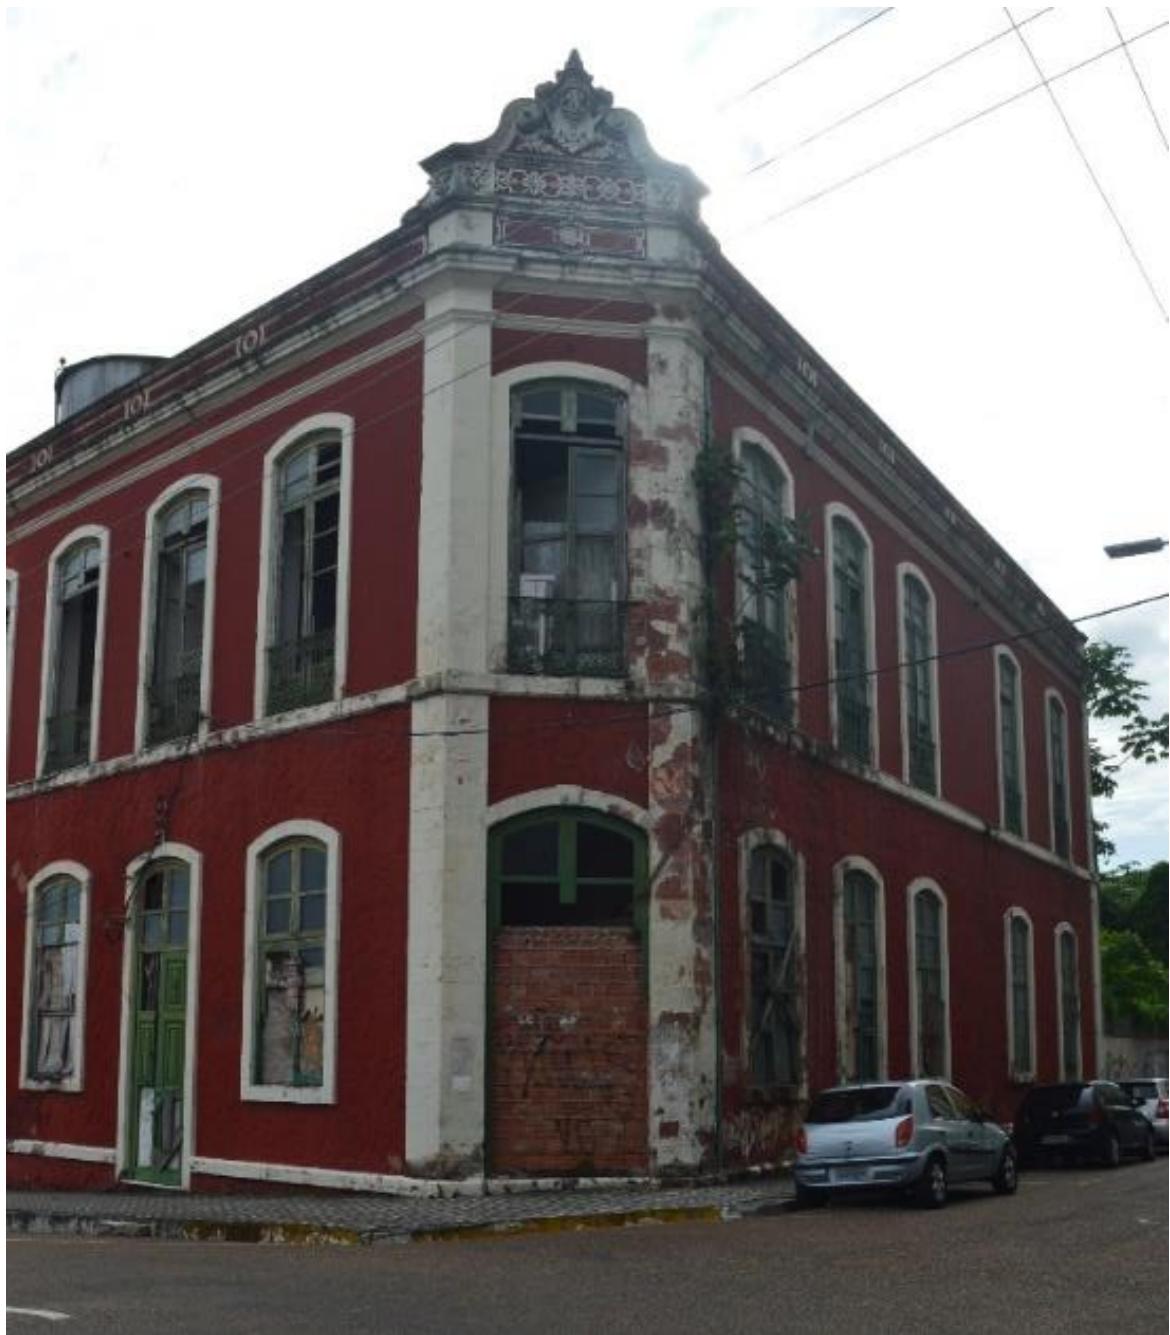
Figura 26: Antiga sede da SNPH, atualmente sem uso.

O imóvel em análise, antigo prédio da Superintendência Estadual de Navegação, Portos e Hidrovias - SNPH (Figura 19), hoje desocupado, possui platibanda datada no ano de 1904. Sua composição construtiva é diversificada: a parte inferior dos panos de fachada até a base do friso do primeiro pavimento é em cantaria de pedra arenito e a parte superior é composta por tijolos tipo 4 furos. Os pisos de todos os pavimentos são de acabamento cerâmico e não há mais a presença de forro no local.

Atualmente o prédio encontra-se sem atividade, mas em 2019 um projeto foi submetido ao IPHAN, visando a reocupação do local com a futura transferência da Secretaria Municipal da Cultura em Manaus – Manauscult.

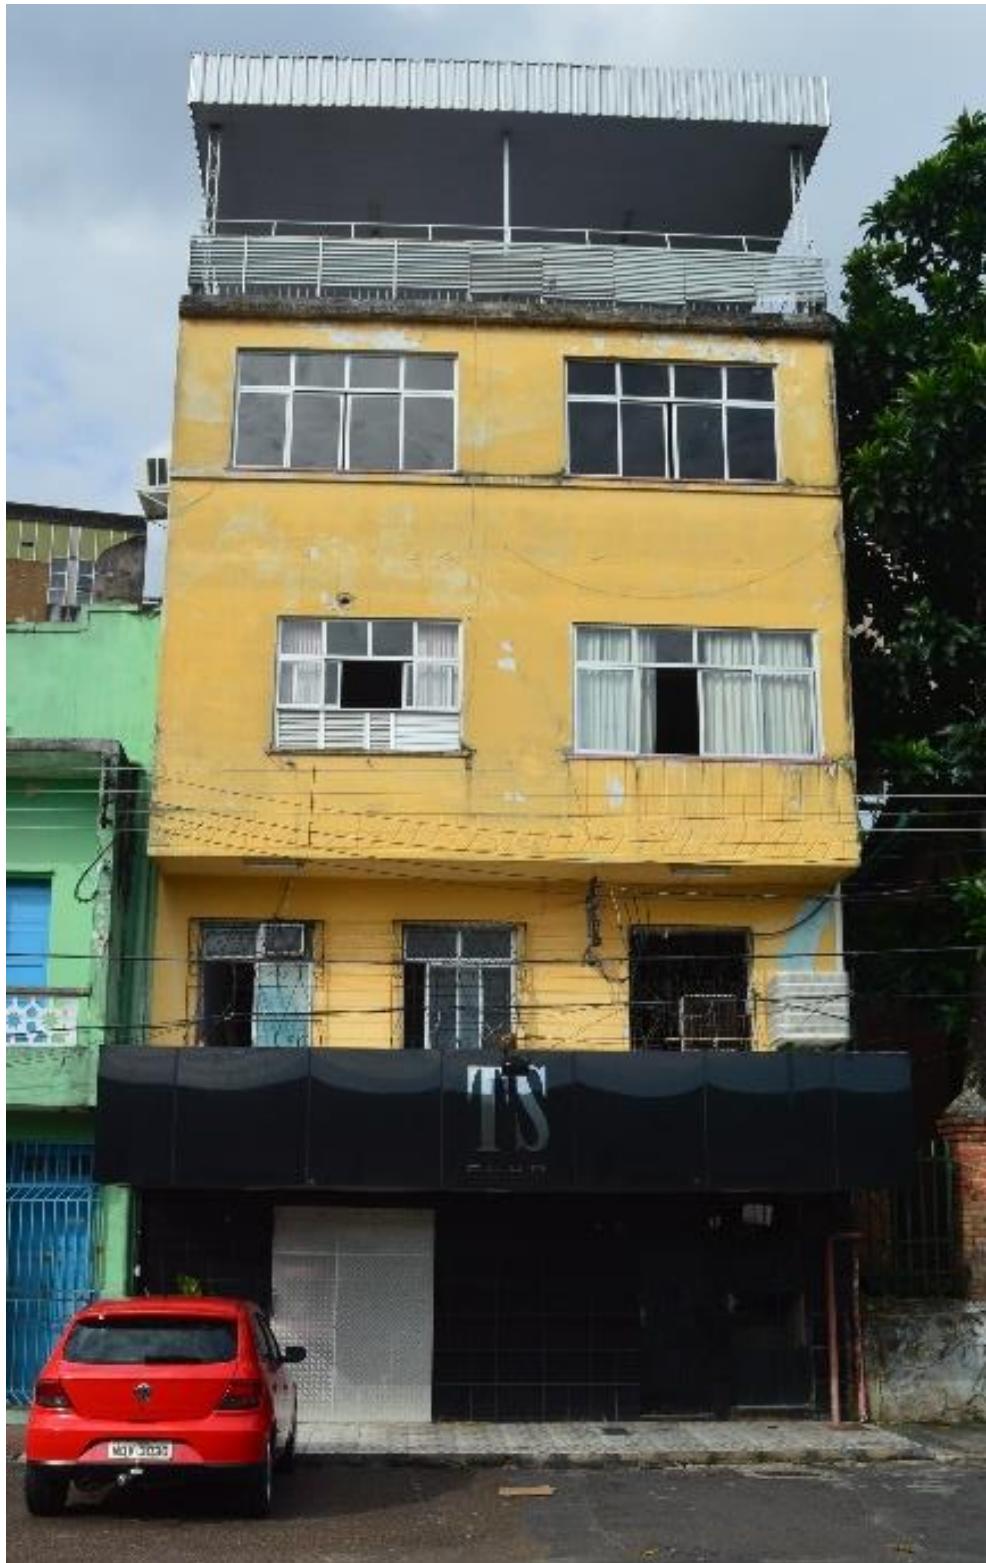
Figura 28: Edificação TS Club ao térreo e pavimentos superiores residenciais, atualmente.

A TS Club, atual, (Figura 28) possui 4 pavimentos e uma área de laje coberta, não apresentando remanescentes do estilo arquitetônico marcante do período da borracha, o eclético. O imóvel, já descaracterizado, possui sistema estrutural de alvenaria convencional,

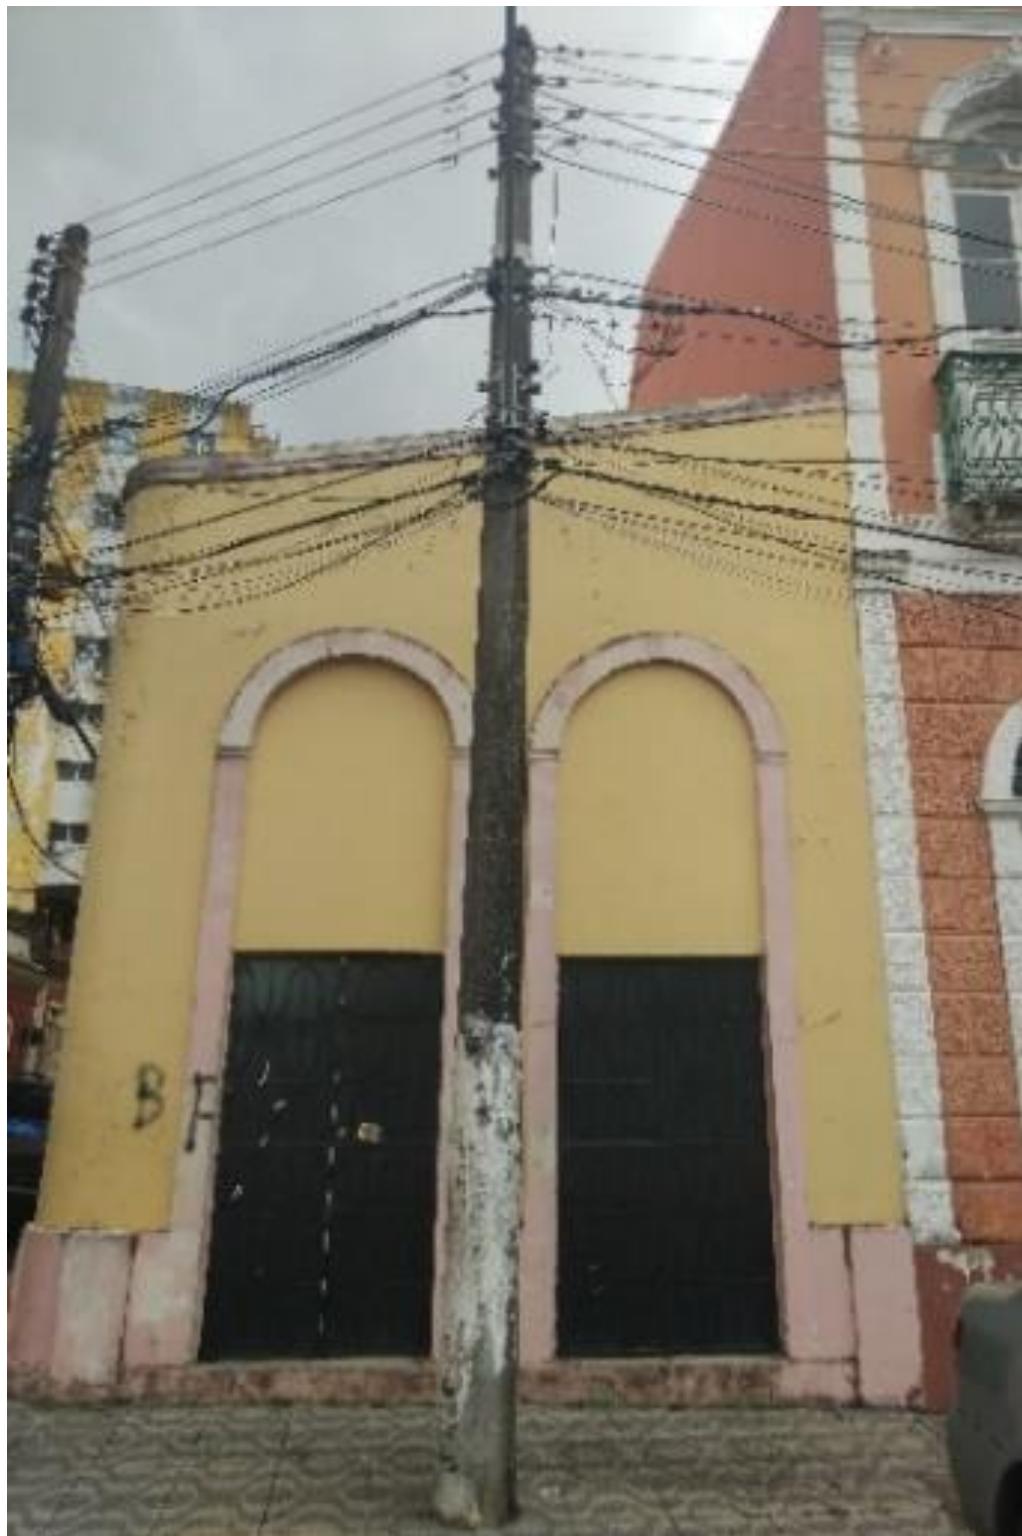
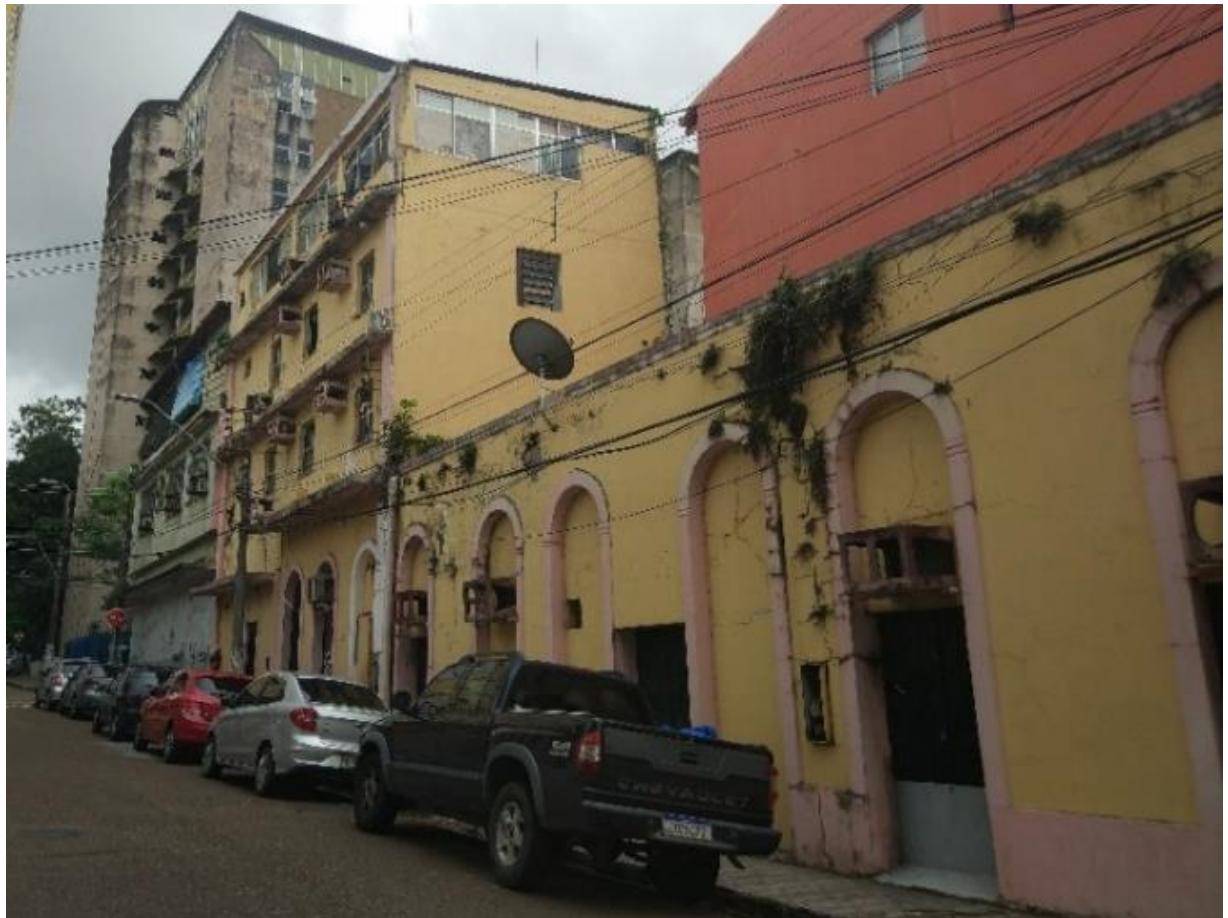
A residência em questão, que é composta por uma unidade térrea de grande extensão e 3 pavimentos com face para a rua Taqueirinha, é, atualmente um imóvel descaracterizado, apenas restando alguns elementos de fachada que remetem ao período eclético, como vãos arredondados, mas já parcialmente vedados.

Figura 31: Fachada da Travessa Vivaldo Lima

Figura 32: Fachada vista pela Rua Taqueirinha

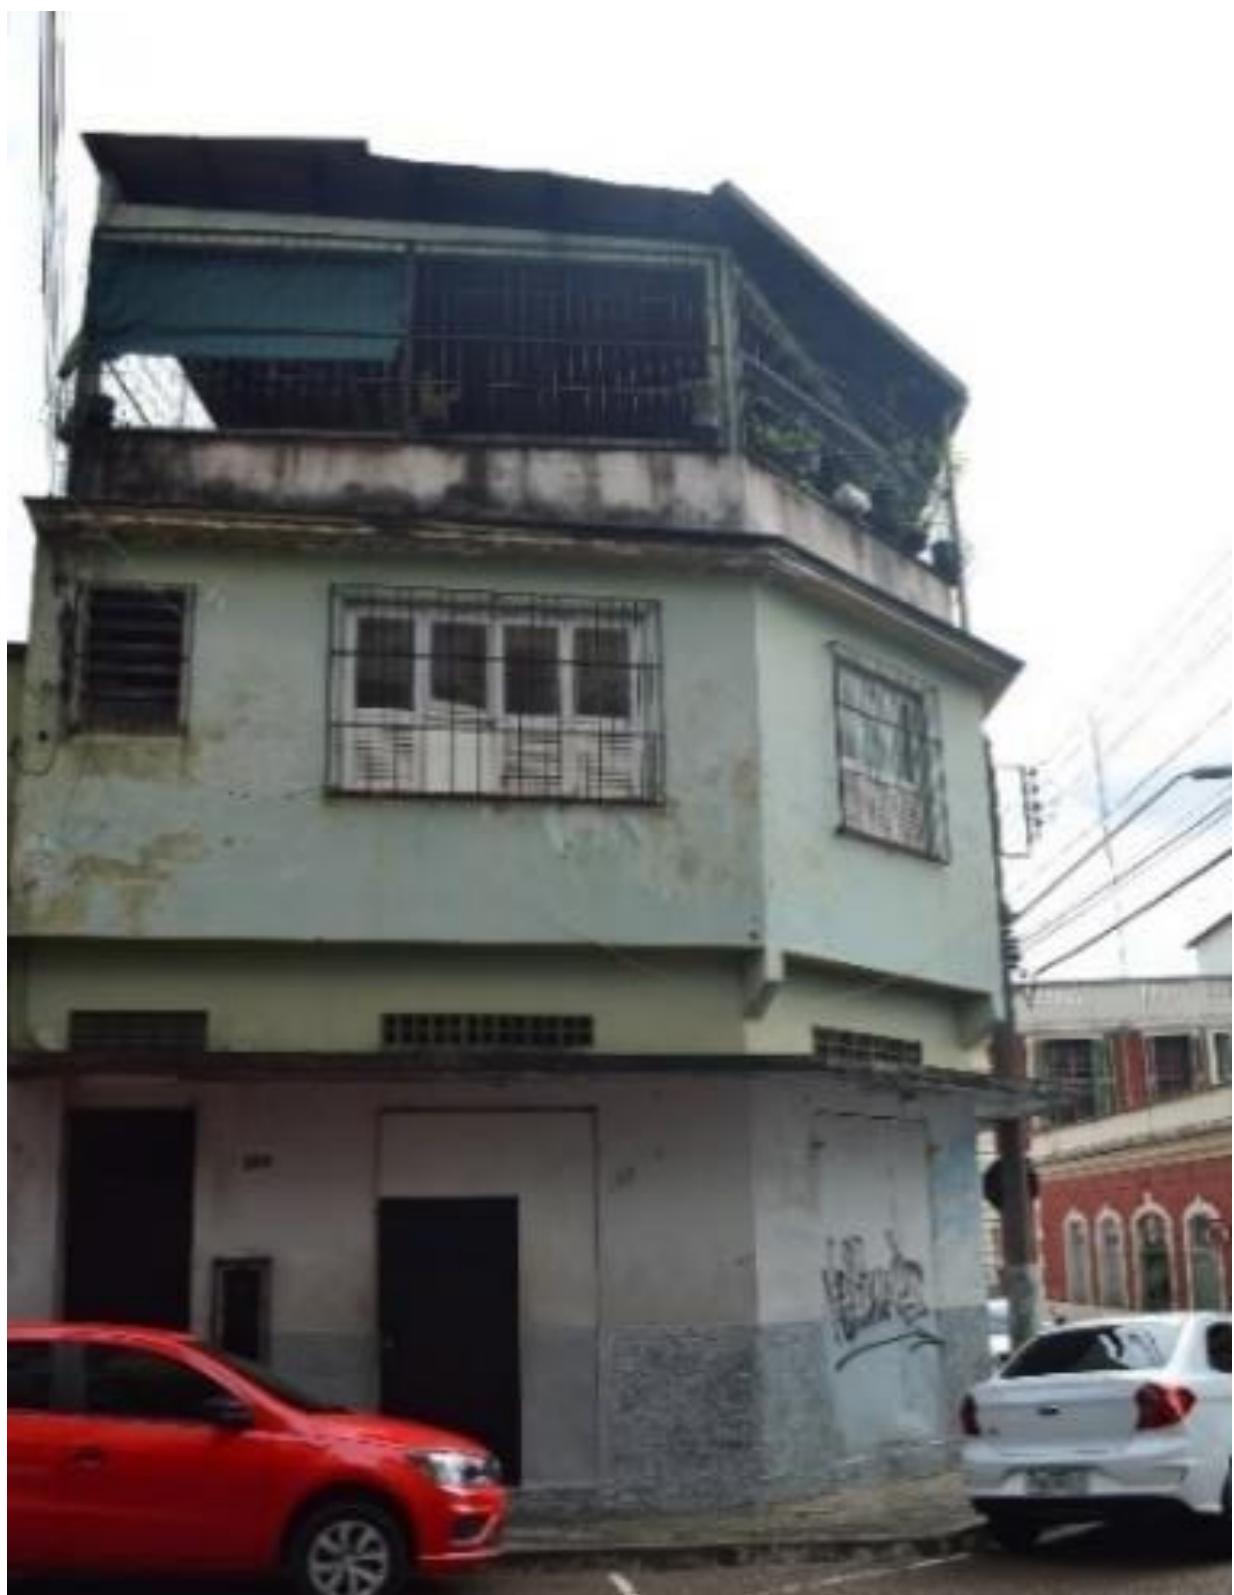
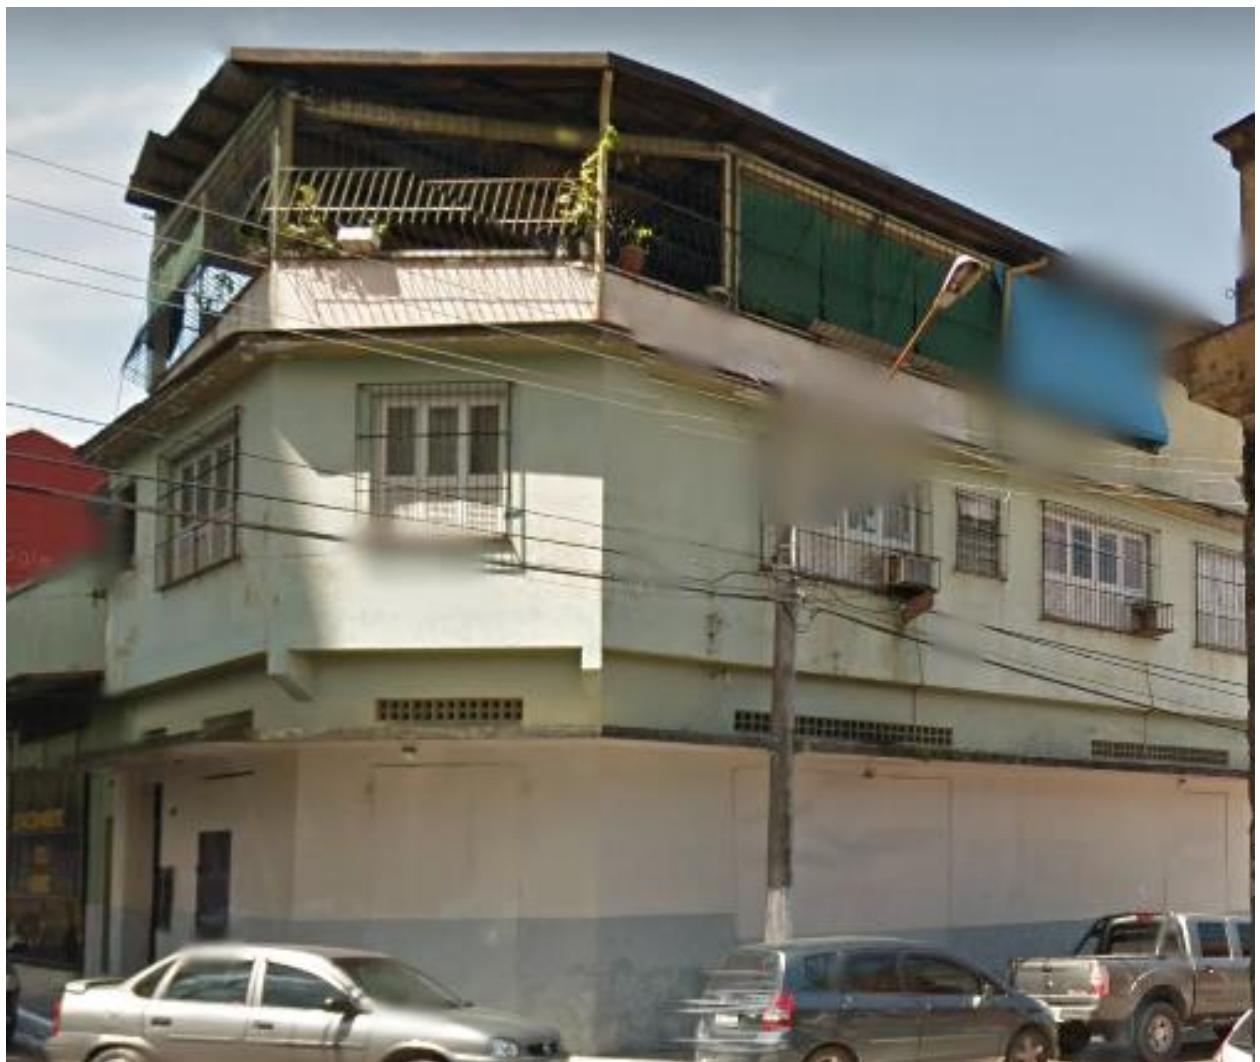
A edificação em análise é outro exemplo de imóvel descaracterizado em área tombada. Encontra-se na esquina da quadra e apresenta fachadas para duas ruas: rua Taqueirinha e rua Visconde de Mauá. Apresenta dois pavimentos e uma laje com cobertura, mas sem a existência de cômodos, conforme ilustrado nas Figuras 33 e 34.

Figura 33: Fachada vista da rua Visconde de Mauá

Figura 34: Fachada vista pela Rua Taqueirinha

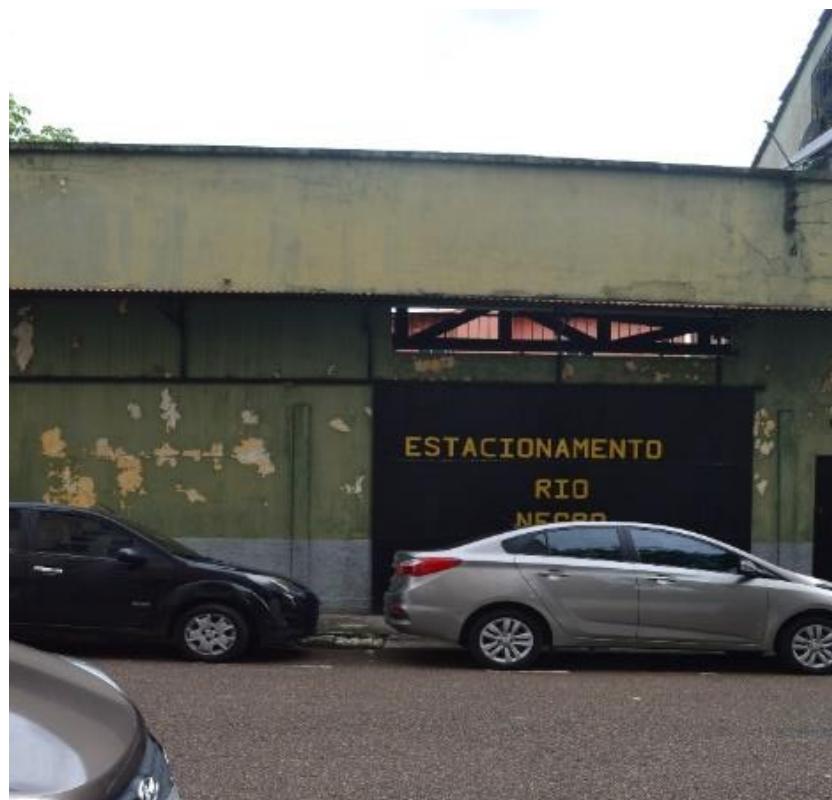
Figura 35: Estacionamento na rua Visconde de Mauá

O lote em análise não será computado para fins de cálculo do risco de incêndio, uma vez que a edificação que outrora existiu foi demolida, dando lugar a um estacionamento que abriga apenas uma pequena cobertura metálica na entrada e que atualmente está inutilizado.

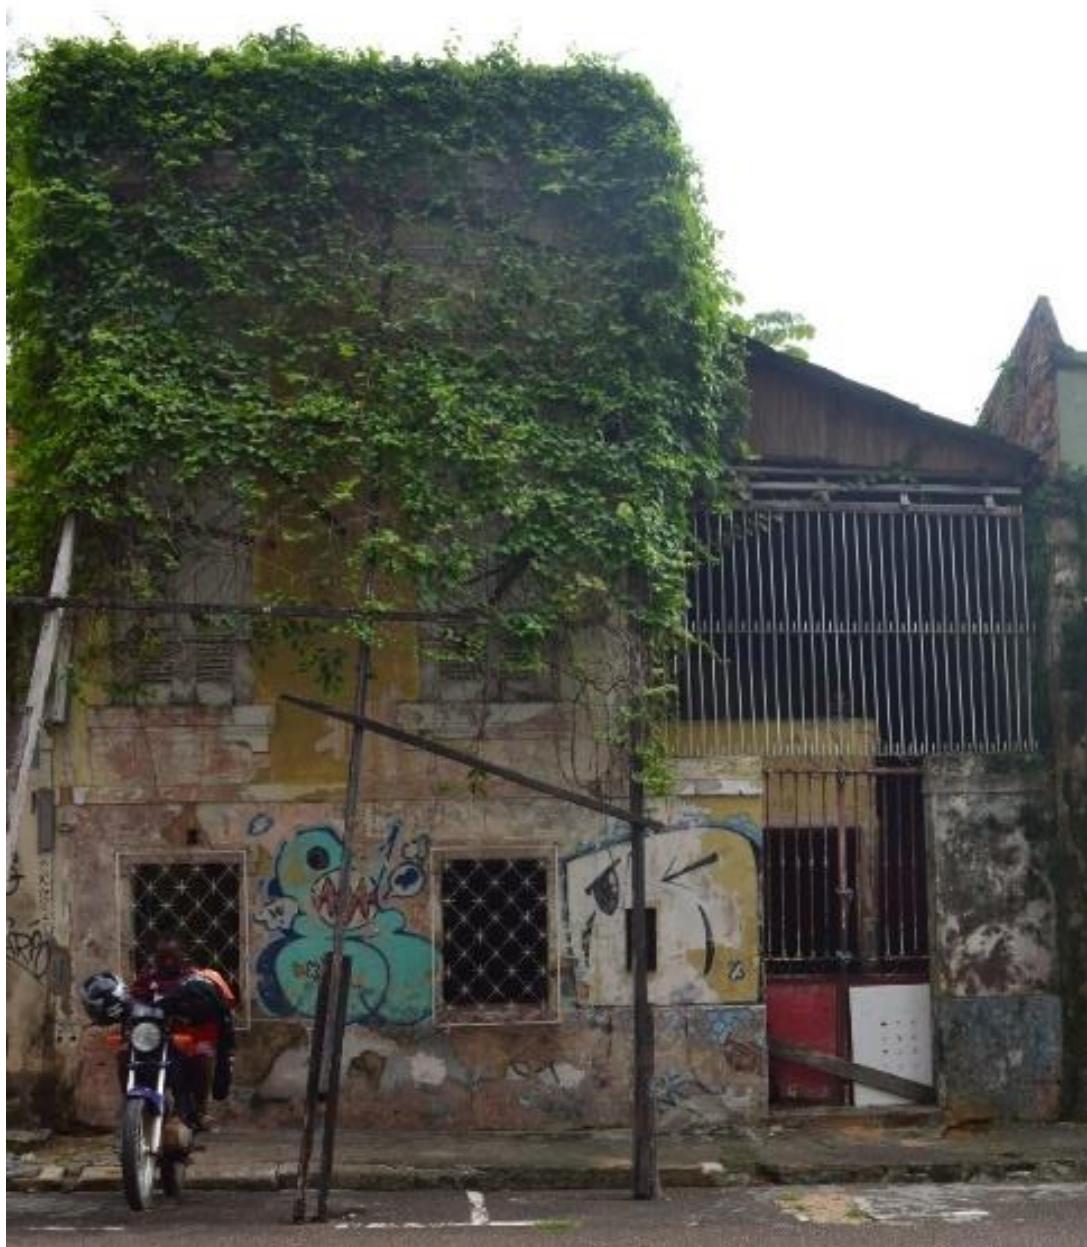
Figura 37: Casa em ruína na rua Visconde de Mauá

O imóvel, se apresenta coberto por uma camada vegetal, em situação de abandono, fechado e exibindo um escoramento na fachada, utilizando, inclusive, a pista de rolamento para a estrutura de escora. Ademais, nos espaços internos, além dos problemas estruturais, a construção conta com muita vegetação, situação que pode ser verificada através do portão, que se encontra fechado, conforme Figura 38.

Considerou-se, através da área total do lote, uma área por pavimento de 96,58 m². Além disso, verificou-se que atualmente a edificação encontra-se sem compartimentação vertical, por seu alto estado de degradação. Assim, enquadrou-se a edificação enquadrada no tipo V.

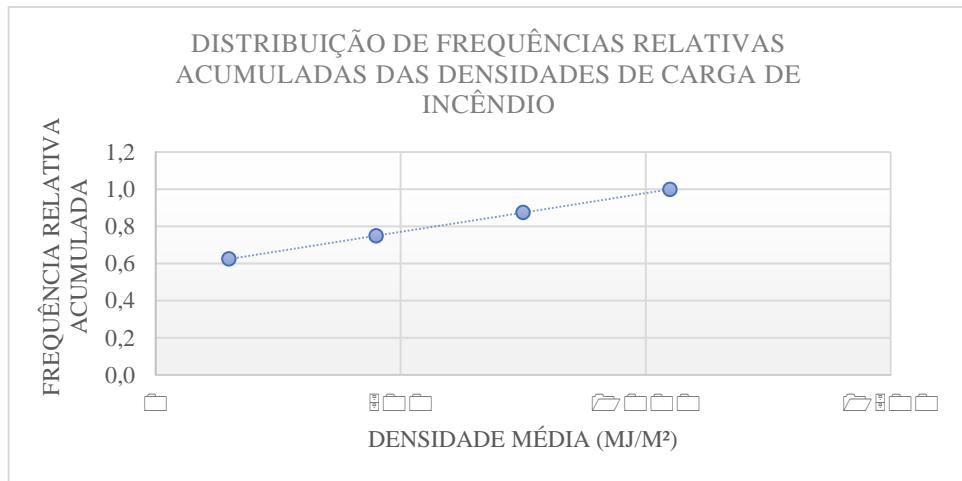
Figura 41: Distribuição de frequências relativas acumuladas das densidades médias de carga de incêndio

Assim, através da análise estatística dos dados, é possível declarar que 80% dos valores da quadra analisada são inferiores a 450,5 MJ/m². Ou, em termos de probabilidade, pode-se dizer que há 80% de probabilidade de que uma densidade de carga não exceda o valor de 450,5 MJ/m² neste recorte do conjunto analisado.

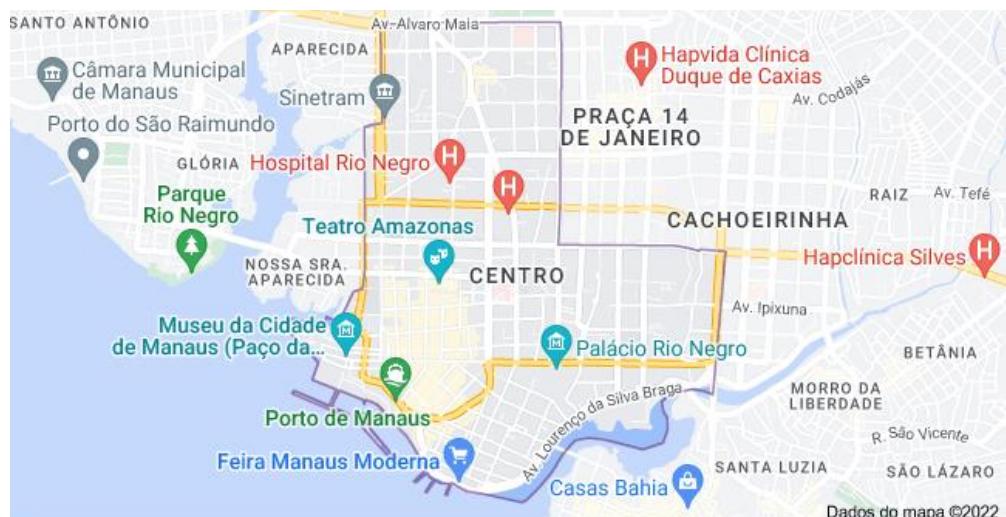
Figura 47: Delimitação da área central da cidade de Manaus para instalação de posto de combate a incêndio

Assim, considerando que o tempo de resposta ao atendimento emergencial é crucial para que não haja agravo e que os danos e perigos sejam minimizados, faz-se necessário a instalação de uma unidade que responderá de maneira mais rápida a chamados no combate a incêndio localizada no bairro centro da cidade de Manaus.

Outro fator facilitador é a instalação de um posto do Corpo de Bombeiros mais próximo a bens culturais, inclusive no próprio centro histórico, com intuito de que o tempo de resposta entre o chamado e o efetivo combate seja o menor possível, reduzindo tanto os danos patrimoniais quanto os riscos de vida.
