**ACESSIBILIDADE NO CENTRO HISTÓRICO DE SÃO CRISTÓVÃO,
SERGIPE: caminhos para evitar o “falso acessível”**

Dissertação apresentada ao curso de Mestrado Profissional do Instituto do Patrimônio Histórico e Artístico Nacional, como pré-requisito para obtenção do título de Mestre em Preservação do Patrimônio Cultural.

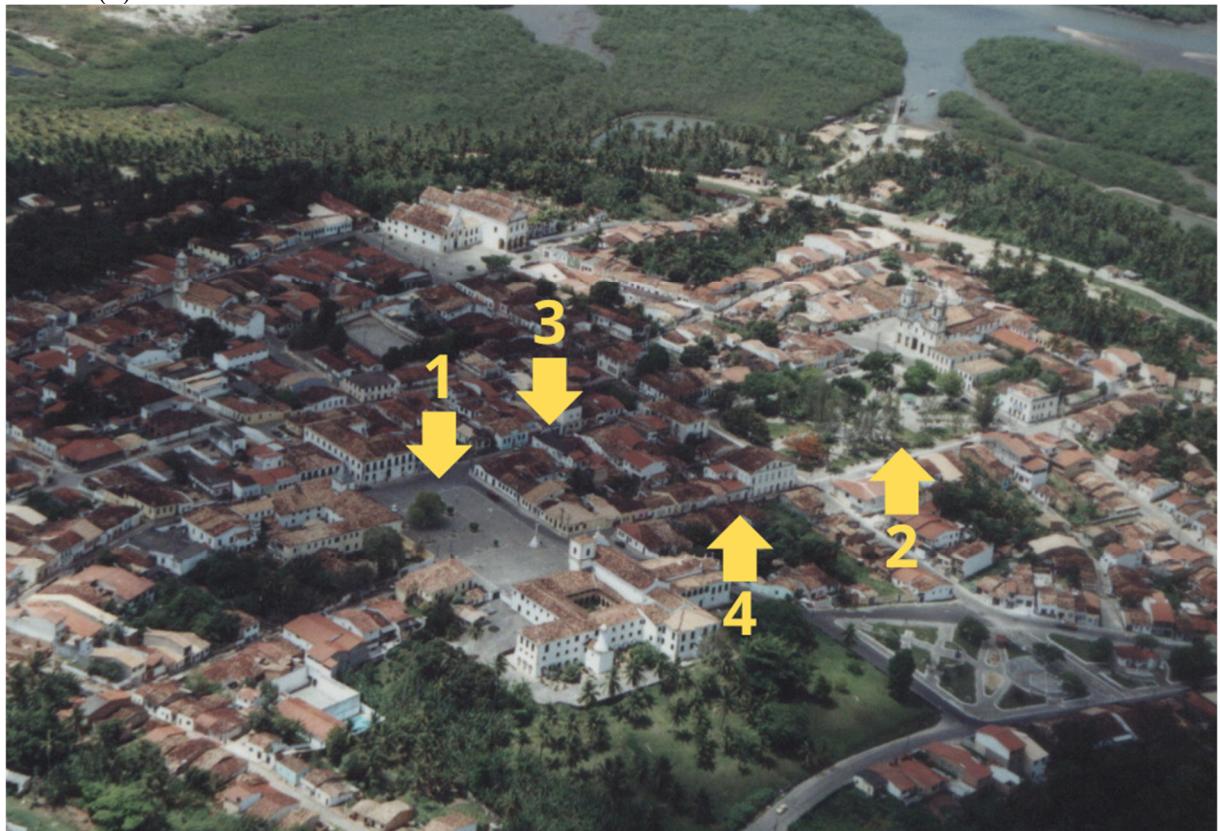
com início na Praça São Francisco, estendendo-se pelas ruas Coronel Erondino Prado e Frei Santa Cecília, até a Praça Getúlio Vargas (ver Figura 3).

Figura 3: Vista aérea do conjunto urbano tombado de São Cristóvão/SE, com destaque para a Praça São Francisco (1), a Praça Getúlio Vargas (2), a Rua Cel. Erondino Prado (3) e a Rua Frei Santa Cecília (4)

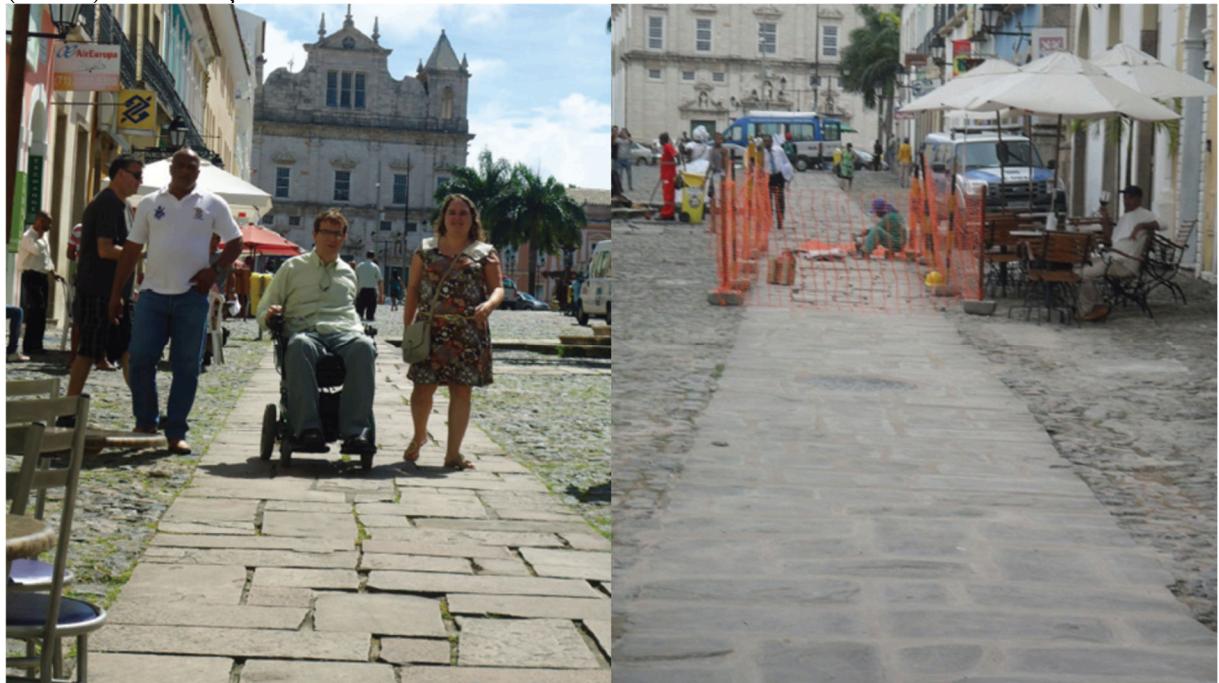
Figura 12: Corredor de circulação concebido pela arquiteta Lina Bo Bardi, antes (esquerda) e após (direita) a intervenção iniciada em 2012

Além disso, as travessias de pedra granítica em formato irregular, projetadas pelo escritório da arquiteta Lina Bo Bardi para o Largo do Cruzeiro de São Francisco, foram preservadas e niveladas com o preenchimento das juntas utilizando rejunte, com o objetivo de reduzir a trepidação para dispositivos com rodas (ver Figura 12). Nota-se que cada situação foi analisada individualmente, levando em consideração as características preexistentes.

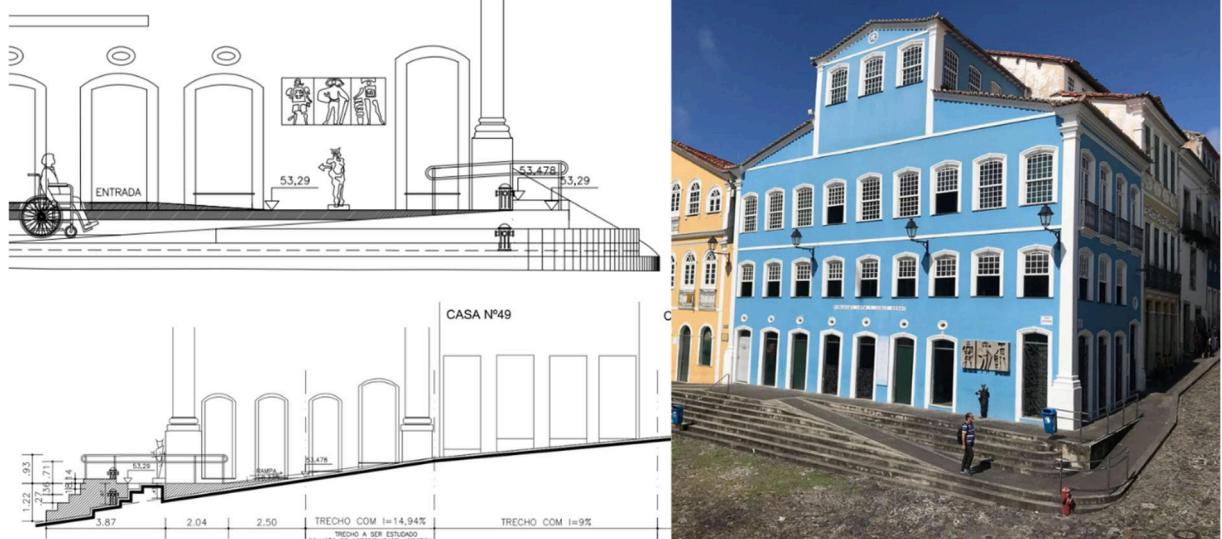
Figura 13: Fundação Casa de Jorge Amado, com enfoque no detalhamento do projeto (à esquerda) e imagem da intervenção de acessibilidade executada (à direita)

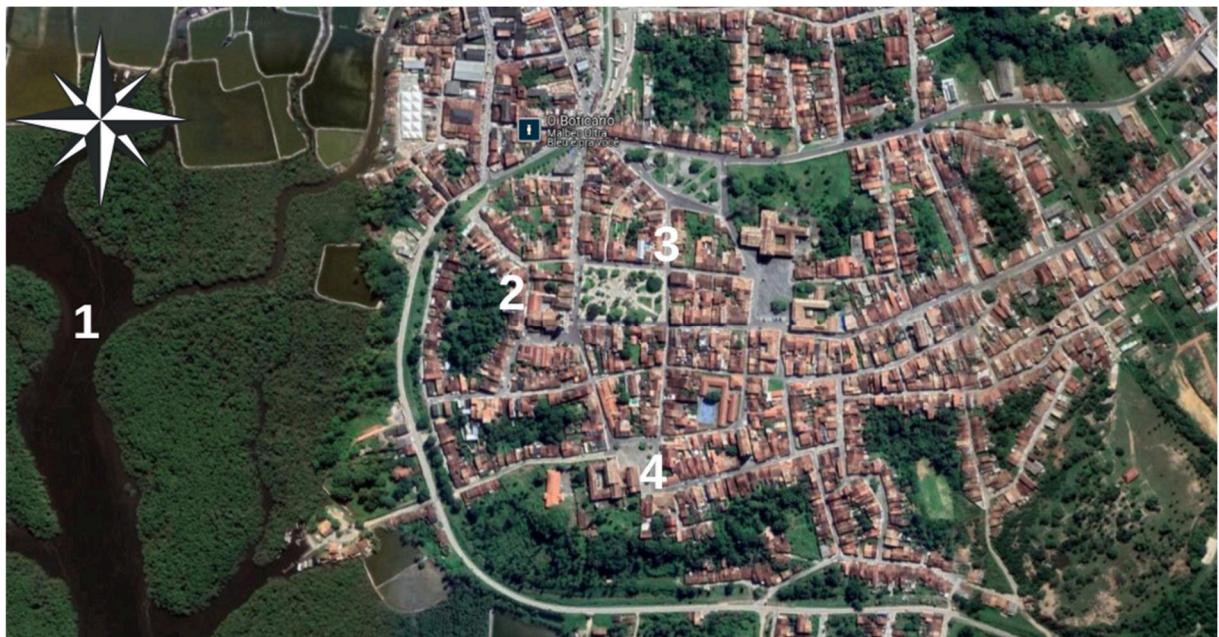
Durante a fase inicial de estabelecimento do sítio definitivo, as ruas e casas foram dispostas seguindo o eixo leste-oeste, partindo da localização da Igreja Matriz, localizada na Praça Getúlio Vargas, também conhecida como Praça da Matriz. Essa estrutura urbana se estendia em direção ao espaço amplo e aberto que, posteriormente, se transformaria na Praça São Francisco (ver Figura 15).

Figura 15: Eixos orientadores do crescimento urbano de São Cristóvão: 1) Rio Paramopama, 2) Igreja Matriz Nossa Senhora da Vitória, 3) Praça Getúlio Vargas, 4) Praça São Francisco, 5) Praça Senhor dos Passos

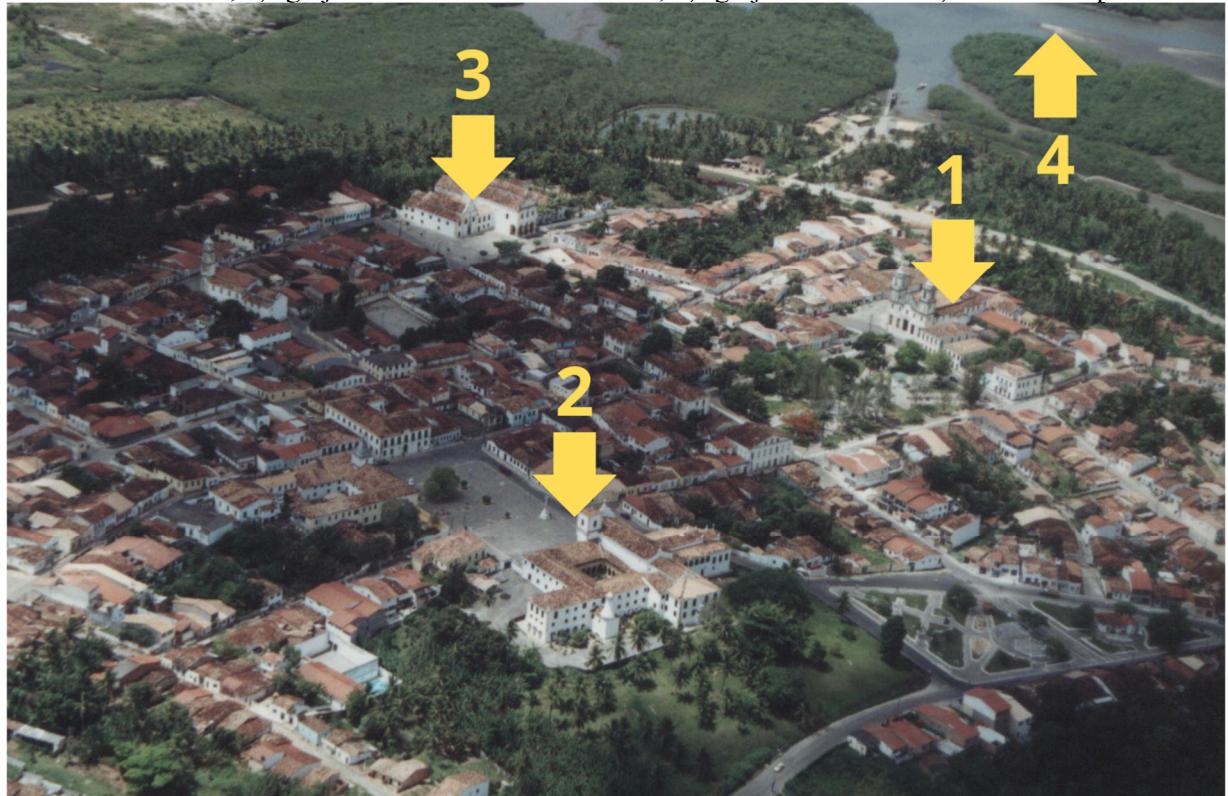
Outro valor indicado no processo de rerratificação do tombamento é a preservação da relação existente entre os espaços abertos, a vegetação natural e o Rio Paramopama (IPHAN, 2009, p. 30). Os espaços abertos formados na frente dos templos de maior porte são típicos do desenho urbano de características portuguesas (ver Figura 18).

Figura 18: Relação entre espaços abertos em frente aos principais templos religiosos do Centro Histórico de São Cristóvão, vegetação natural e acesso fluvial. Legenda: 1) Igreja Matriz Nossa Senhora da Vitória, 2) Igreja e Convento São Francisco, 3) Igreja do Carmo e 4) Rio Paramopama

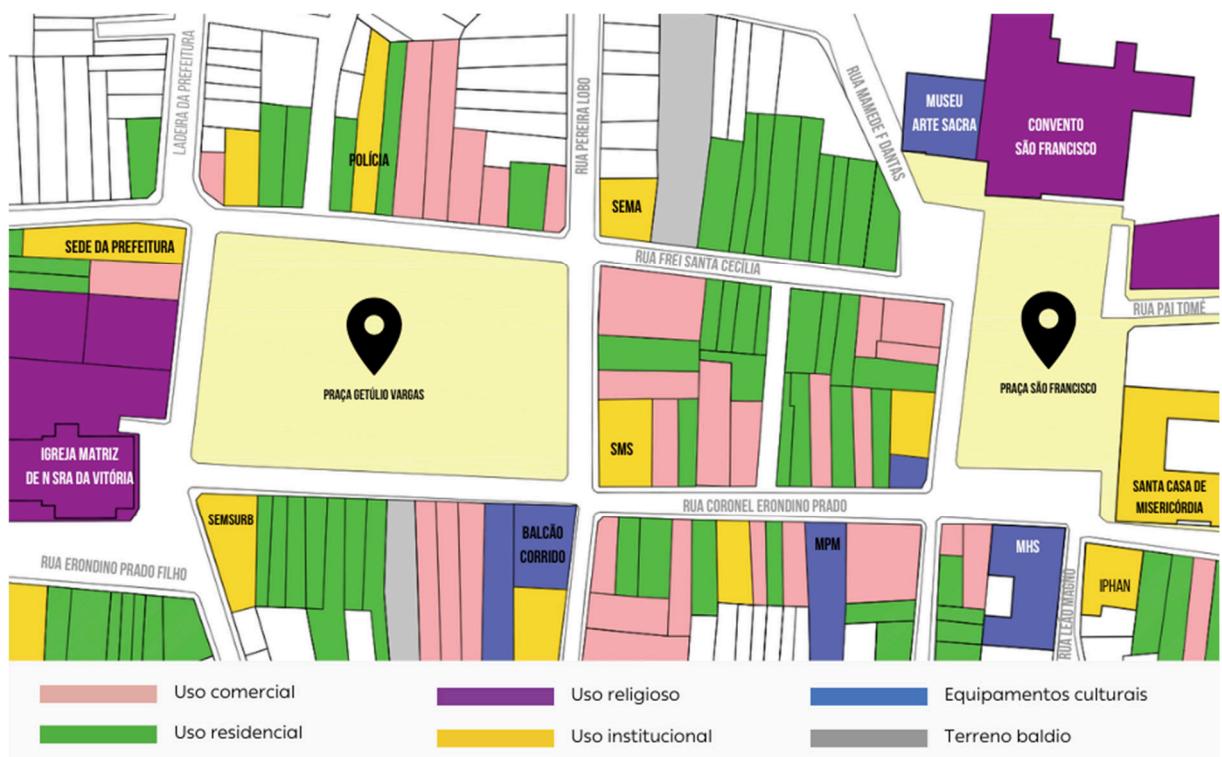
Figura 27: Mapa de usos do solo

Conforme indicado pelo Mapa de Usos do Solo (Figura 27), de todos os espaços urbanos pesquisados, a Rua Frei Santa Cecília é a que possui maior predominância de imóveis residenciais, um padrão observado não apenas nessa rua, mas também em muitas outras do Centro Histórico. Embora o mapa não ilustre, essa tendência também é observada em muitas outras ruas do Centro Histórico, especialmente aquelas mais afastadas das Praças Getúlio Vargas e São Francisco.

A Rua Coronel Erondino Prado e a Praça Getúlio Vargas se destacam por abrigar um número significativo de imóveis de uso comercial. A Praça São Francisco possui poucos imóveis e menor ocorrência do uso residencial. Enquanto algumas áreas do Centro Histórico

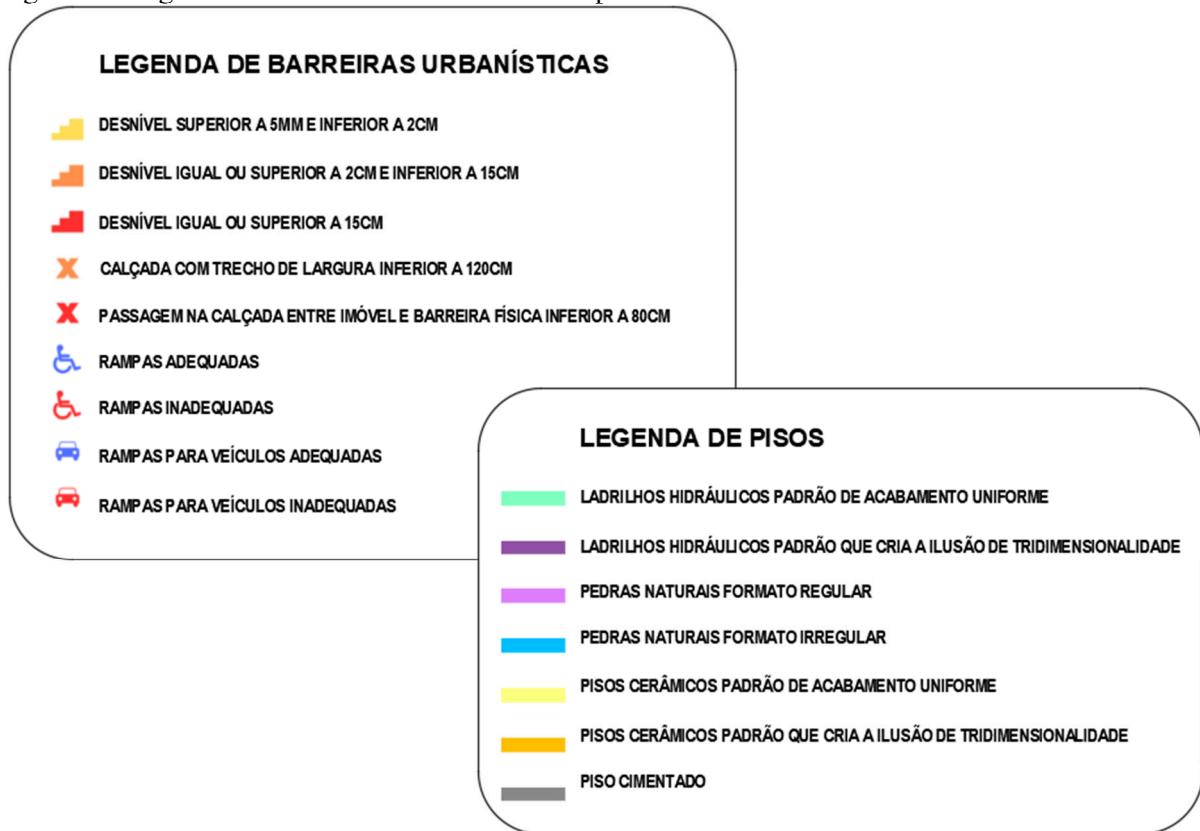
Figura 29: Legendas de barreiras urbanísticas e de pisos

pavimentação encontrados (ver Figura 29). Em relação à classificação dos pisos é importante reforçar que foram divididos em: adequados e inadequados, seguindo a categorização apresentada no Quadro 9.

Devido à diversidade dos materiais de pavimentação das calçadas identificados nas visitas exploratórias, foi criada uma subclassificação no mapa para distinguir ladrilhos hidráulicos, pedras naturais, cimentados, pisos cerâmicos e calçadas sem pavimentação.

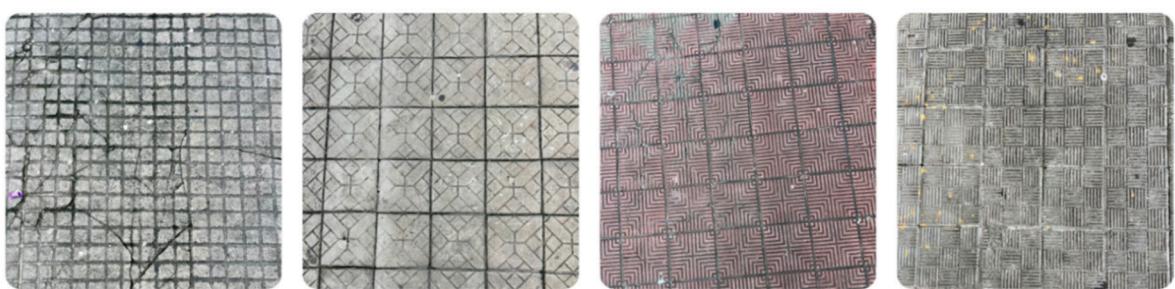
Figura 30: Ladrilhos hidráulicos com padrão de acabamento uniforme

No caso dos ladrilhos hidráulicos adequados para áreas externas e com superfície antiderrapante quando molhada, é importante destacar que todos possuem superfícies marcadas por frisos geométricos, conforme ilustrado na Figura 30, podendo ser pigmentados ou na cor natural do cimento. Esses casos foram classificados como ladrilhos hidráulicos com padrão de acabamento uniforme, sendo considerados adequados para a acessibilidade.

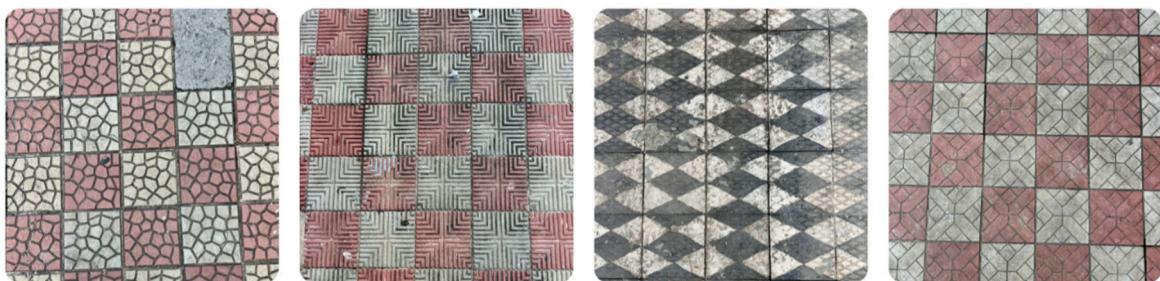
Figura 31: Ladrilhos hidráulicos com padrão que cria a ilusão de tridimensionalidade

As superfícies dos ladrilhos hidráulicos mapeados nos espaços urbanos pesquisados variavam, apresentando desenhos que combinavam duas cores, seja pelo arranjo da paginação do piso ou pela própria peça do ladrilho. Essa característica foi destacada porque esse tipo de

arranjo cria uma ilusão de tridimensionalidade, dificultando a percepção do trajeto para pessoas com deficiência, especialmente aquelas com baixa visão. Esses casos foram classificados como ladrilhos hidráulicos com padrão que cria a ilusão de tridimensionalidade (ver Figura 31), considerados inadequados para a acessibilidade.

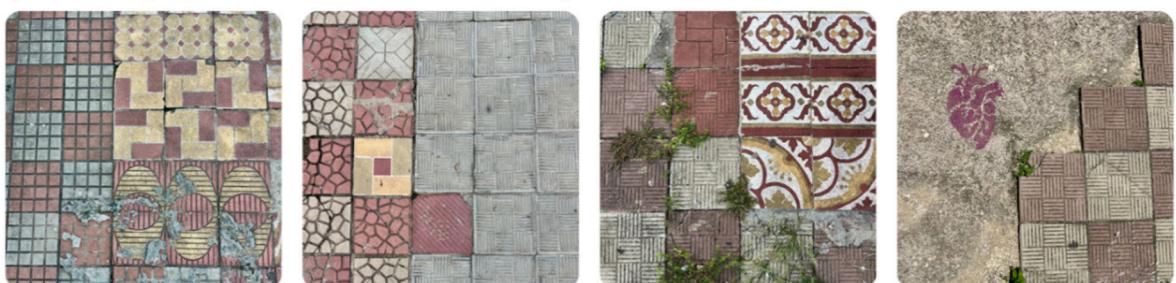
Figura 32: Superfícies mesclando dois ou mais tipos de ladrilho hidráulico

Em algumas situações, foram identificadas calçadas com superfícies mesclando dois ou mais tipos de ladrilho hidráulico. Isso ocorreu devido a intervenções ao longo dos anos, provavelmente para substituir peças danificadas pelo uso ou pela implantação de infraestrutura, como ligações de água e esgoto aos imóveis adjacentes. Esses casos foram tratados como ladrilhos hidráulicos com padrão que cria a ilusão de tridimensionalidade (ver Figura 32).

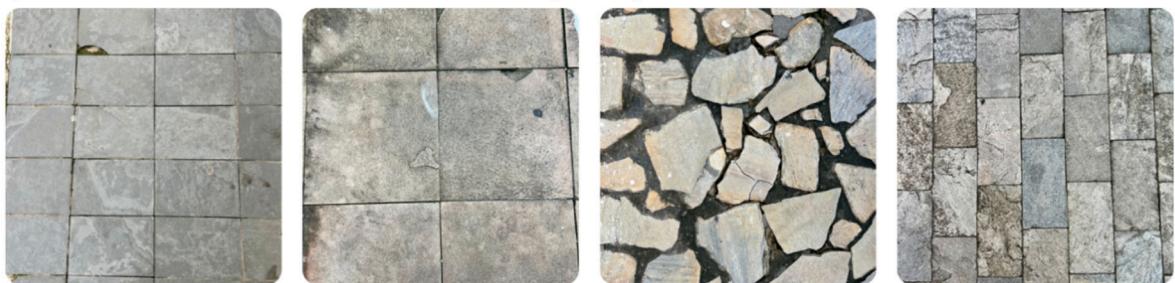
Figura 33: Calçadas revestidas com diferentes tipos de pedras naturais

Também foi registrada a ocorrência de calçadas revestidas com diferentes tipos de pedras naturais, em formatos variados como retangulares, quadrados e irregulares. Nas calçadas bem conservadas e com as pedras bem assentadas, as superfícies dessas pedras não representavam um risco à caminhabilidade (ver Figura 33). Nesse caso, as calçadas foram classificadas como: pedras naturais de formato irregular e pedras naturais de formato regular, adequadas à acessibilidade urbana, desde que bem assentadas e rejuntadas.

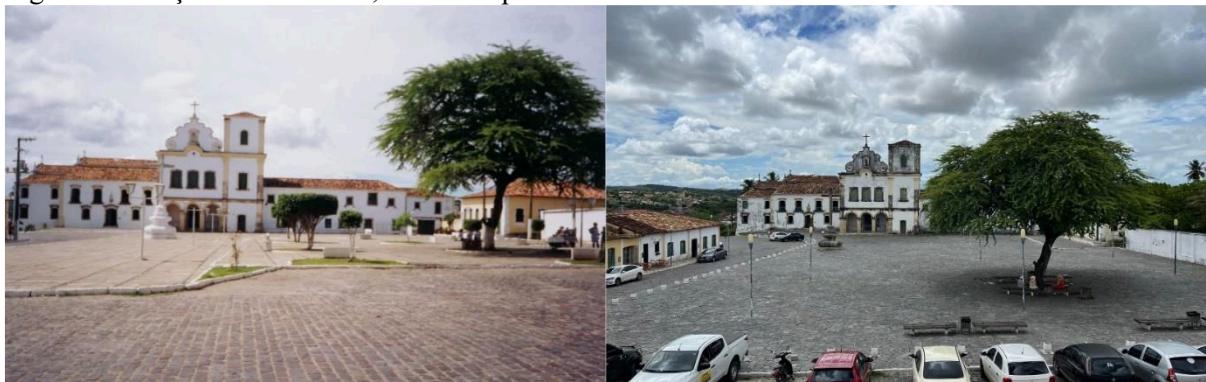
Figura 35: Praça São Francisco, antes e depois da última reforma

Os projetos encontrados na Semintra, fornecidos pela Companhia Estadual de Habitação e Obras Públicas, estão organizados em peças gráficas, mas não incluem um Memorial Descritivo. Não está claro se esses projetos estão completos. A análise revelou algumas diferenças entre o Projeto da Praça São Francisco, elaborado em 2005 (ver Anexo I que corresponde à folha 2/8 do Projeto de Restauração e Urbanismo), e seu estado atual. Conforme o projeto, estavam programadas quatro rampas dentro da praça, porém uma delas não foi executada, e não foi contemplada a instalação de rampas nas calçadas adjacentes. O projeto propôs o nivelamento completo da praça e a pavimentação de uma área anteriormente usada como estacionamento (ver Figura 35).

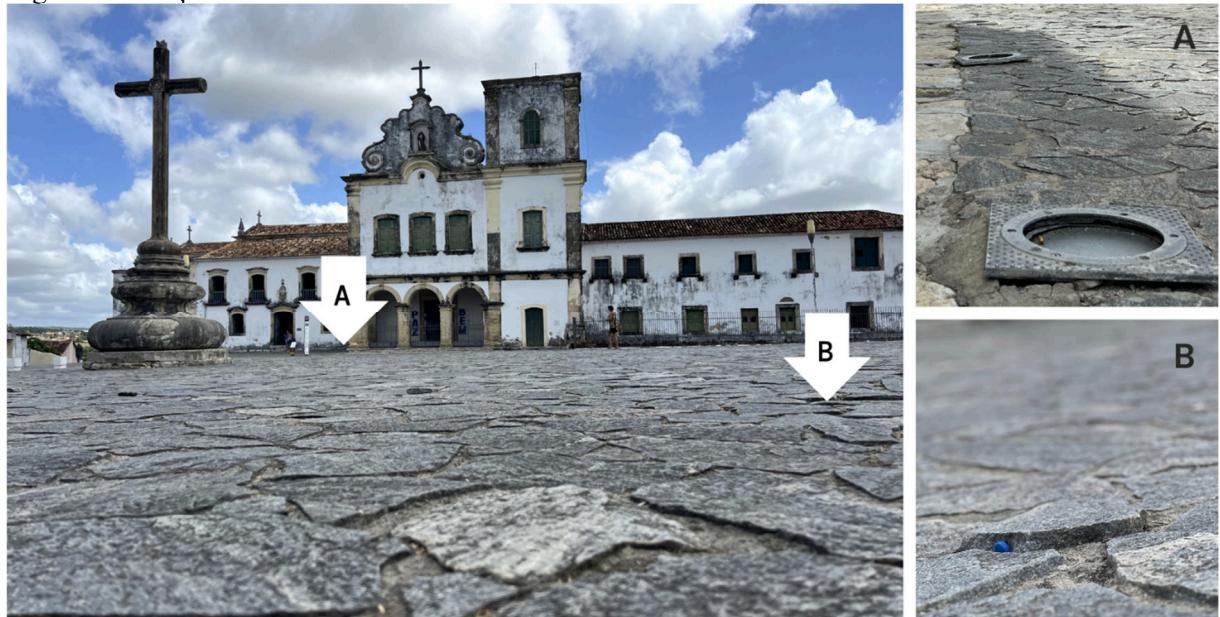
Figura 36: Praça São Francisco

A Praça São Francisco é revestida por uma pavimentação de pedra granítica de formato irregular, proporcionando uma superfície trepidante para dispositivos com rodas (ver Figura 36). O espaçamento entre as pedras não é uniforme, havendo trechos com espaçamento superior a 1cm, o que resulta em saliências e frestas propensas a acumular resíduos, como tampas de garrafas descartáveis. As falhas no piso resultantes do desprendimento de pedras ampliam a irregularidade da superfície, caracterizada por saliências perceptíveis não apenas devido ao espaçamento entre as pedras, mas também devido aos desniveis entre elas (ver Figura 36-B). Adicionalmente, luminárias herméticas instaladas no piso também criam desniveis no piso em frente tanto ao convento franciscano quanto ao antigo Lar Imaculada, conforme demonstrado na Figura 36-A.

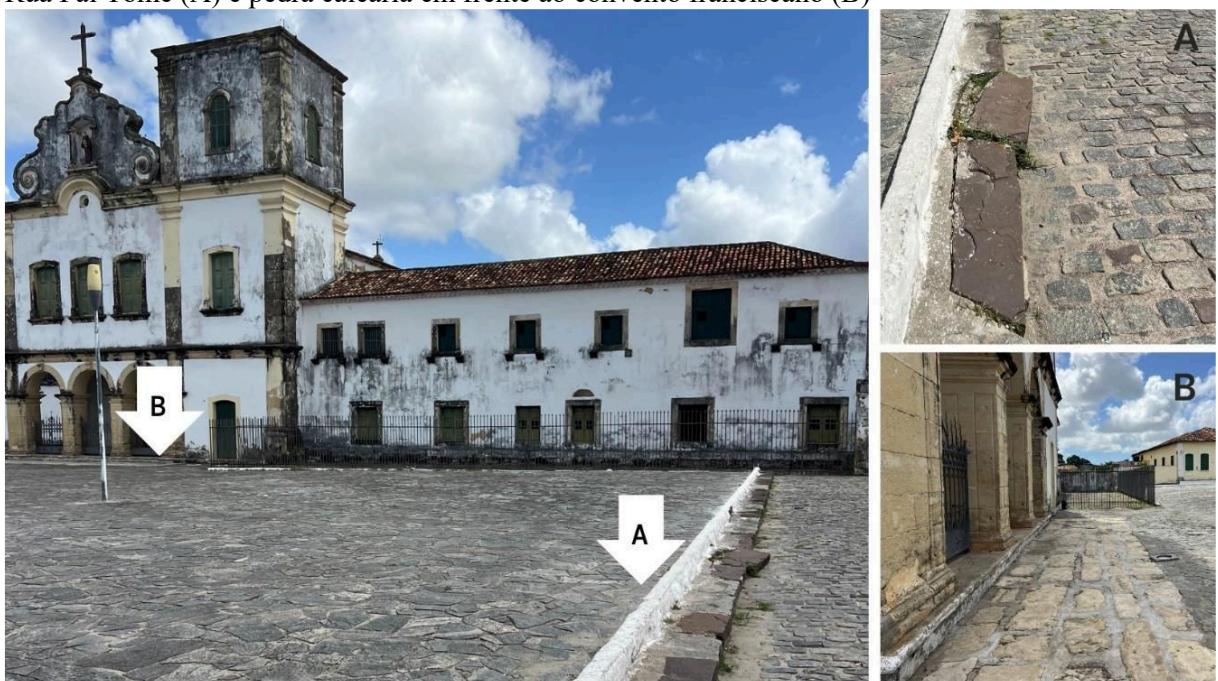
Figura 38: Bloco em pedra granítica, barreira física (meio-fio) no limite da Praça São Francisco com a Rua Pai Tomé (A) e pedra calcária em frente ao convento franciscano (B)

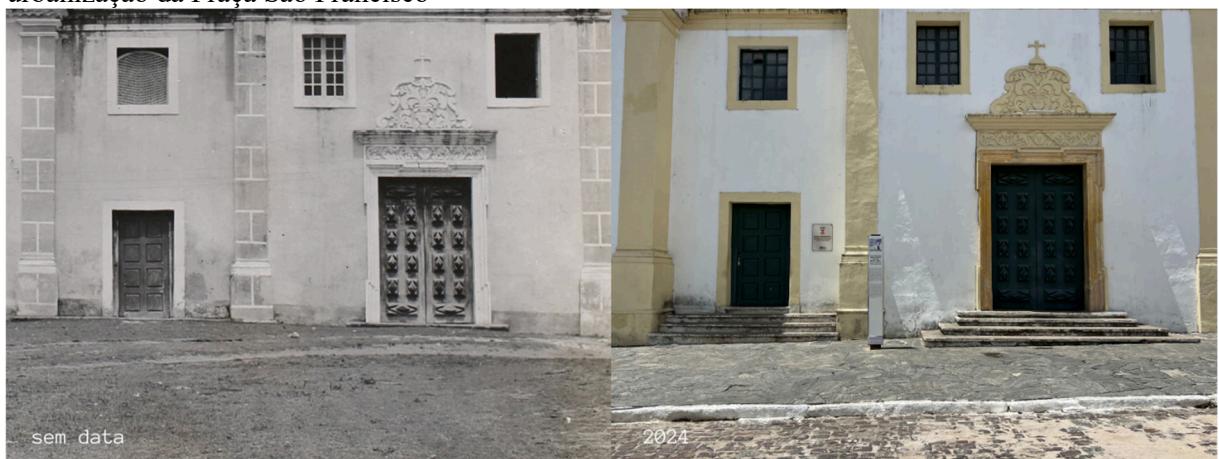
Figura 41: Acesso da antiga Santa Casa de Misericórdia e da Igreja Santa Izabel, antes e depois da urbanização da Praça São Francisco

Com base no desnível evidenciado em fotos antigas (consulte a Figura 41), é razoável supor que o nível das soleiras das portas de entrada do Convento e Igreja de Santa Cruz (também conhecido como Convento São Francisco) e do antigo Lar Imaculada Conceição tenha sido utilizado como ponto de referência para estabelecer os níveis da praça. Fotos anteriores à primeira fase de urbanização da Praça São Francisco destacam a harmonia entre o nível do solo e as soleiras das portas desses edifícios religiosos.

Em outras palavras, os degraus presentes na Santa Casa de Misericórdia e na Igreja Santa Izabel foram adicionados após as intervenções urbanísticas na praça. Da mesma forma, é provável que um degrau tenha sido introduzido no acesso ao Convento de Santa Cruz como resultado do rebaixamento do nível das pedras calcárias, conforme demonstrado na Figura 42. Ou seja, os degraus existentes nos acessos desses templos religiosos são resultantes de intervenções urbanísticas contemporâneas, datadas do Século XX.

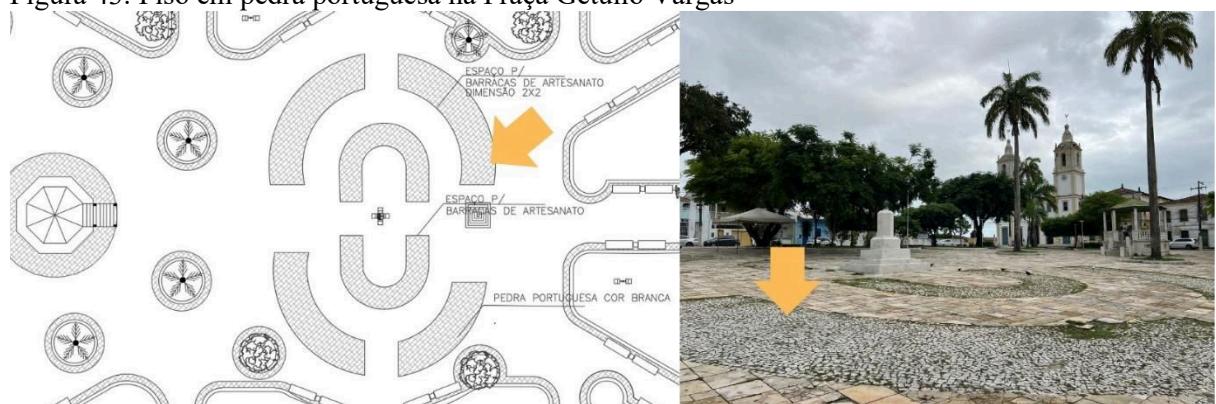
Figura 43: Piso em pedra portuguesa na Praça Getúlio Vargas

A modificação mais notável ocorreu no desenho dos canteiros, que foram diminuídos para ampliar o espaço pavimentado junto ao coreto e busto em homenagem à Getúlio Vargas, facilitando a realização de uma feira de artesanato. A área pavimentada central foi projetada com um desenho em pedra portuguesa para organizar a disposição das barracas que vendiam produtos artesanais (ver Figura 43, que detalha projeto e situação atual). No entanto, essa feira de artesanato já não ocorre mais. É importante mencionar que, durante eventos importantes da cidade, como a Festa de Senhor dos Passos e o Fasc, a Praça Getúlio Vargas é utilizada para a instalação de barracas de comerciantes ambulantes. O leiaute dessas barracas abrange todo o perímetro da praça e inclui corredores centrais, maximizando o uso do espaço.

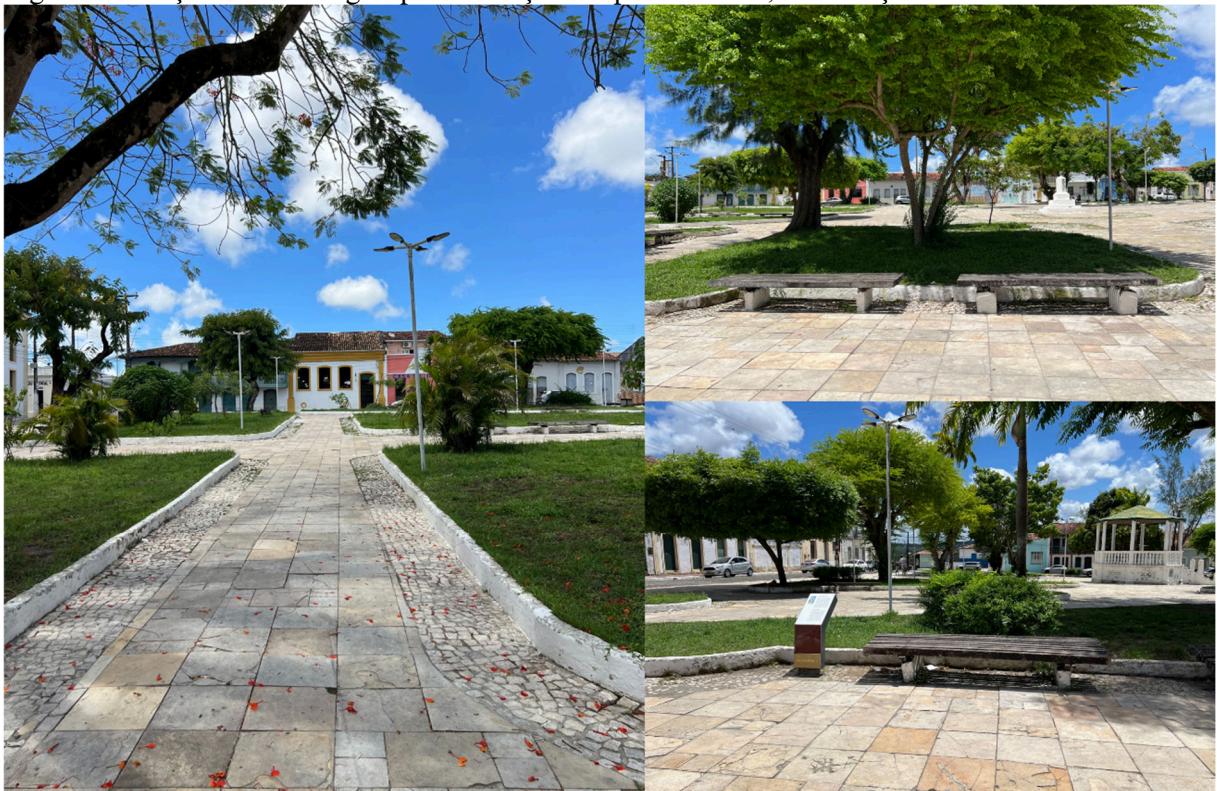
Figura 45: Praça Getúlio Vargas: pavimentação em pedra natural, arborização e mobiliário urbano

Em relação à acessibilidade urbana, o piso em pedra do tipo Itapé é considerado adequado por oferecer uma superfície regular, firme, estável e não trepidante para dispositivos com rodas. No entanto, não foi possível avaliar se é antiderrapante quando molhado. A degradação do piso em pedra do tipo Itapé é evidenciada em alguns trechos da praça, que demandam a necessidade de reposição de peças (Figura 46-A).

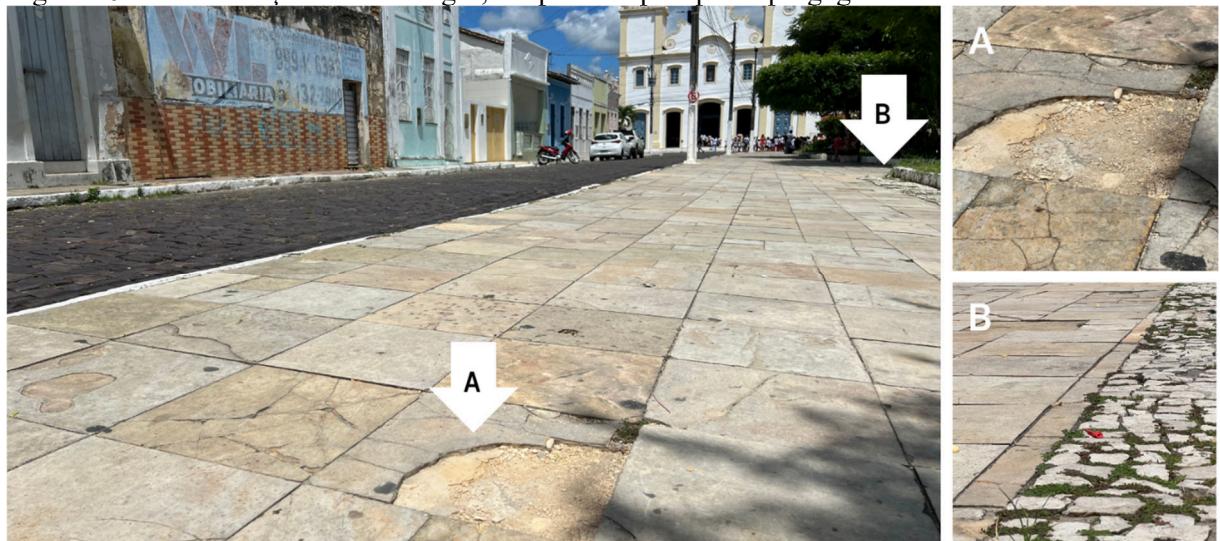
Figura 46: Piso da Praça Getúlio Vargas, em pedra itapé e pedra portuguesa

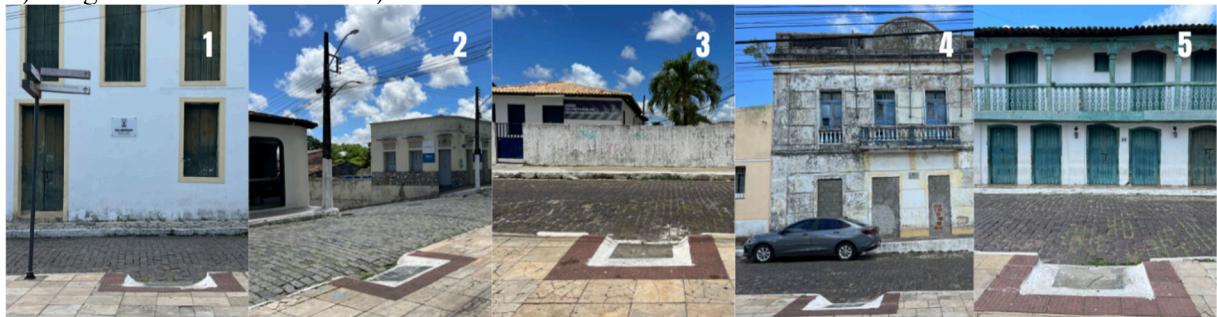
Figura 47: Travessias sem rampa nas calçadas adjacentes: 1) Sede da Secretaria de Saúde, 2) Sede da Secretaria de Meio Ambiente e estabelecimento comercial, 3) Sede da Secretaria de Serviços Urbanos, 4) antiga Sede da Prefeitura e 5) Sobrado do Balcão Corrido

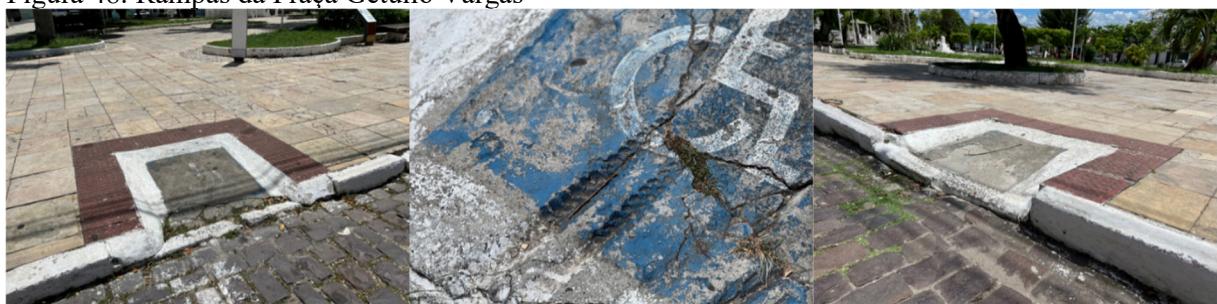
Figura 48: Rampas da Praça Getúlio Vargas

No entanto, a execução das rampas não apresenta uma concordância harmoniosa com a rua; quase todas elas apresentam desníveis acentuados ou degraus. Em um caso particular, é notável que possivelmente um pneu de bicicleta, carrinho de mão ou outro elemento deixou marcas na pavimentação durante a execução da obra. Além disso, a rua em paralelepípedo de pedra granítica não oferece uma travessia segura e confortável para seus usuários (Figura 48).

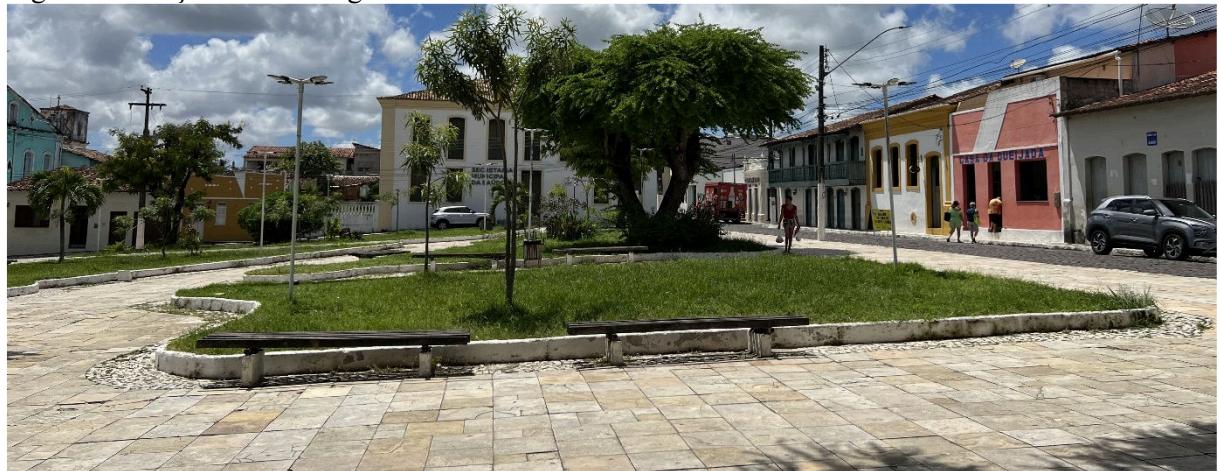
Figura 49: Praça Getúlio Vargas

A topografia da praça apresenta um declive, com o ponto mais proeminente próximo à Rua Coronel Erondino Prado e o ponto mais baixo junto à Rua Frei Santa Cecília. Essa variação de nível é evidenciada pelo mobiliário urbano instalado ao longo dos trajetos em declive, conforme ilustrado na Figura 49 – onde se nota que o lado direito do banco possui uma altura diferente do lado esquerdo do mesmo banco. Embora este estudo não aborde especificamente a análise do mobiliário urbano, é importante mencionar que a acessibilidade

Uma outra distinção em relação à Praça São Francisco é a presença visível de postes e fiação das concessionárias de energia e telefonia, uma vez que as obras de embutimento da rede não abrangeram essa região. No entanto, ressalta-se que os postes de iluminação e totens, que fazem parte da sinalização turística, não configuram barreiras urbanísticas na praça, pois estão bem posicionados.

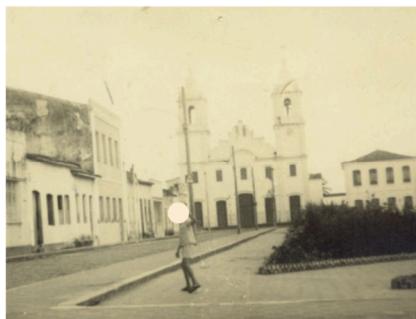
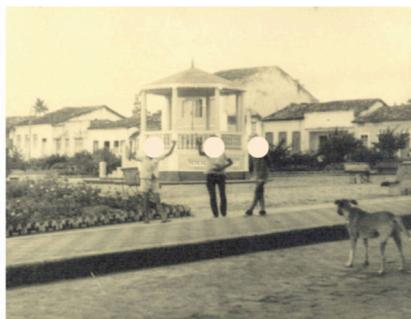
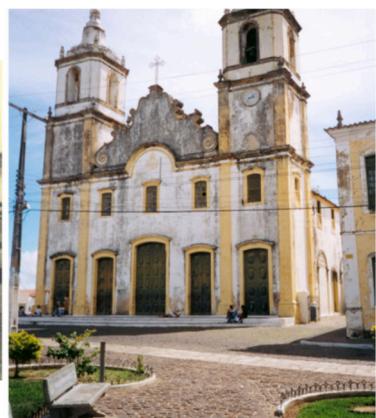
Figura 52: Evolução urbana da Praça Getúlio Vargas

Ao longo dos anos, notou-se um esforço contínuo para promover a arborização e poucas alterações nos desenhos dos canteiros. Uma das mudanças mais expressivas ocorreu em relação ao nível da praça, que anteriormente apresentava uma faixa perimetral em um patamar mais elevado do que o centro da praça (ver Figura 52). E, embora a data das fotos não tenha sido identificada para estabelecer uma linha do tempo da evolução urbana da Praça Getúlio Vargas, outra mudança significativa foi a substituição do tipo de pavimentação, que antes era de paralelepípedos graníticos no centro e ladrilho hidráulico no contorno mais elevado.

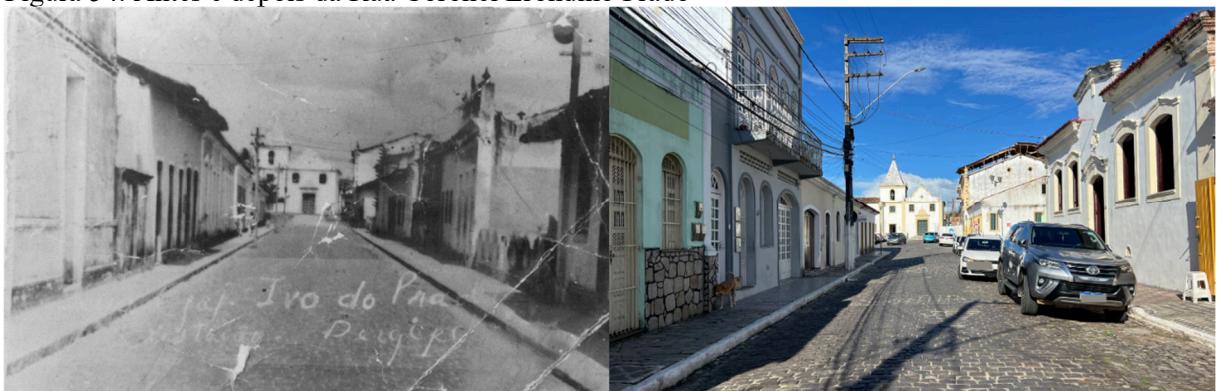
Figura 54: Antes e depois da Rua Coronel Erondino Prado

Uma fotografia antiga da rua revelou que o traçado da via permanece inalterado, enquanto novos elementos, a exemplo de rampas para acesso de veículos, foram adicionados, resultando na diminuição da largura para circulação de pedestres. Na Figura 54, apesar da baixa qualidade da imagem, é evidente que não há desnivelamentos e os pisos parecem ser similares, já que não se observam variações de tonalidade, que seriam visíveis na fotografia.

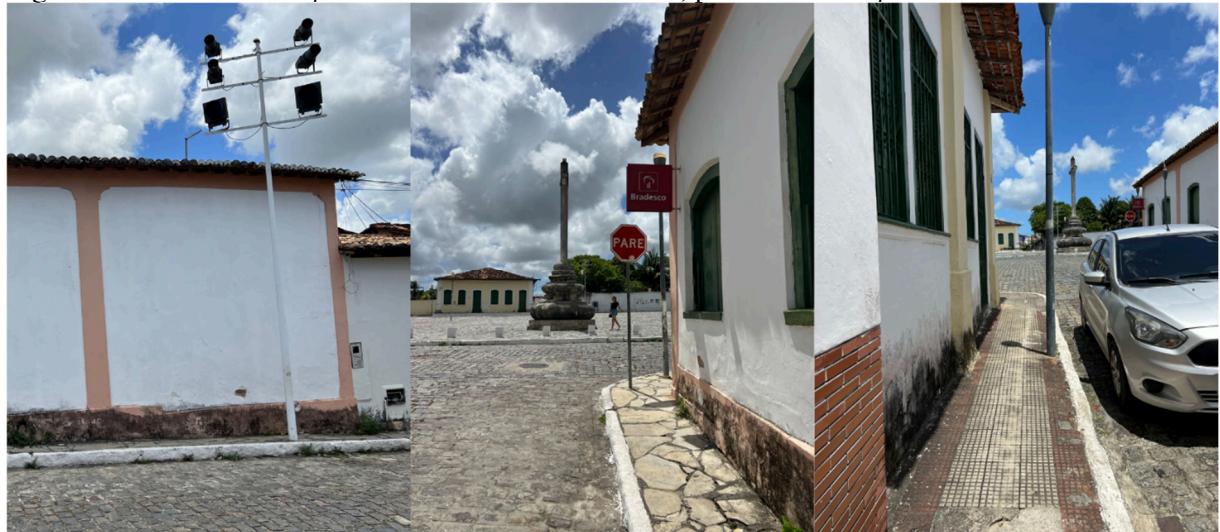
Figura 56: Trechos de calçadas da Rua Frei Santa Cecília, próximos à Praça São Francisco

Alguns trechos das calçadas da Rua Frei Santa Cecília, especificamente aqueles próximos à Praça São Francisco, são notavelmente muito estreitos em ambos os lados da rua. Conforme demonstrado na Figura 56, a largura da faixa de circulação das calçadas é ainda mais comprometida pela presença de barreiras físicas como postes de iluminação pública e sinalização vertical de trânsito. Para ilustrar melhor, próximo à agência bancária, destaca-se a passagem entre o poste com refletores de iluminação é menor que 50 cm. Esse poste é um dos elementos de iluminação que destaca a fachada do convento franciscano.

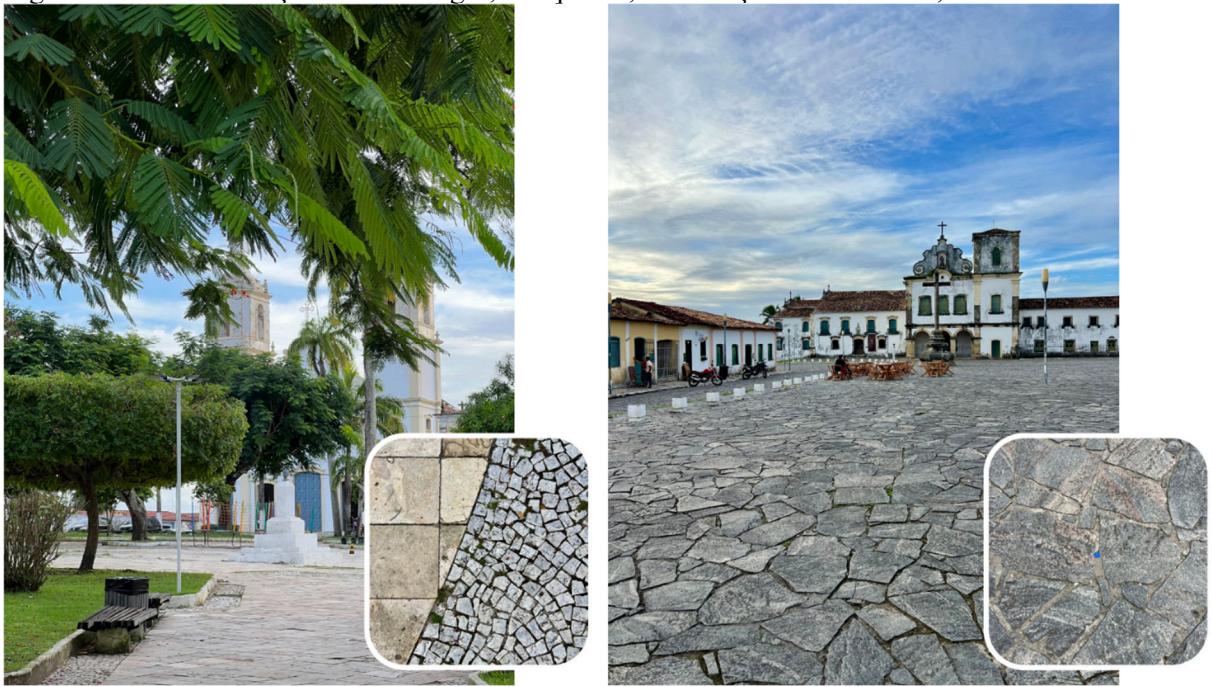
Figura 60: Vista da Praça Getúlio Vargas, à esquerda, e da Praça São Francisco, à direita

Diferente da Praça São Francisco, a arborização na Praça Getúlio Vargas restringe a visibilidade dos bens tombados de vários pontos. A Figura 60 destaca que o piso da Praça Getúlio Vargas, composto por pedra itapé e pedra portuguesa branca, harmoniza com as cores dos detalhes da Igreja Matriz Nossa Senhora da Vitória. Já o piso cinza da Praça São Francisco, feito com pedra granítica cinza, de Gararu/SE, recobrindo uma área de aproximadamente 3.380,00m², cria uma continuidade tonal com o paralelepípedo da rua, mas contrasta com o Convento Santa Cruz. Ambas as situações evidenciam escolhas estéticas que priorizam a aparência e ambiência em detrimento do conforto dos usuários.

Ao comparar as calçadas da Praça São Francisco com as da Praça Getúlio Vargas, nota-se que a primeira tem uma variedade menor de materiais, predominando pedras calcárias de formato irregular, sem a inclusão de pisos cerâmicos contemporâneos.

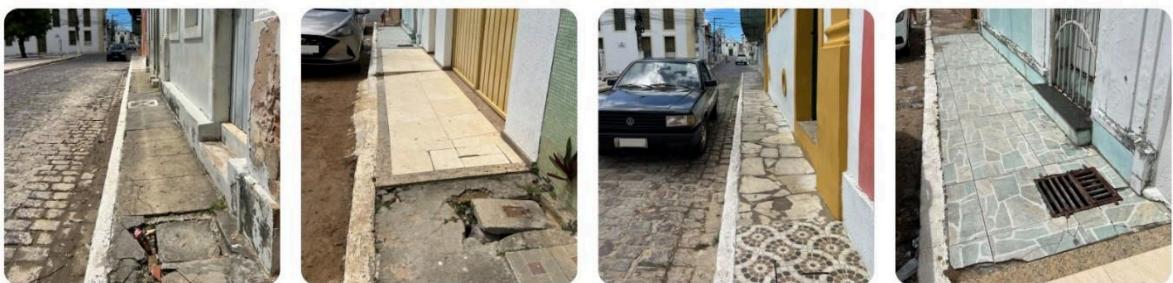
Figura 61: Pisos diversos nas calçadas

Em todos os casos, o tipo de pavimentação das calçadas é determinado pelo proprietário do imóvel adjacente, resultando numa variedade de materiais que inclui ladrilhos hidráulicos, pedras naturais, pisos cerâmicos e cimentados. Entre esses materiais, alguns estão bastante danificados ou são inadequados devido ao tipo de superfície ou ao desenho que cria a ilusão de tridimensionalidade, um efeito indesejado em rotas acessíveis.

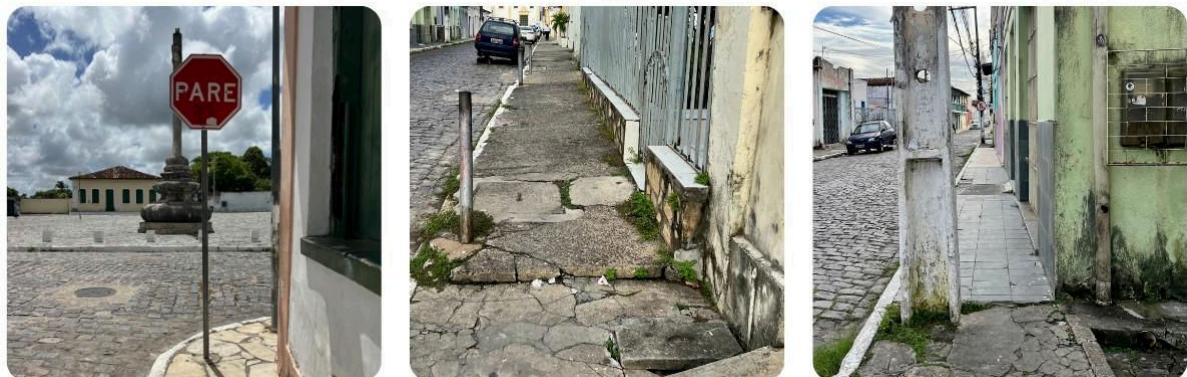
Figura 62: Barreiras que reduzem a largura da passagem na calçada

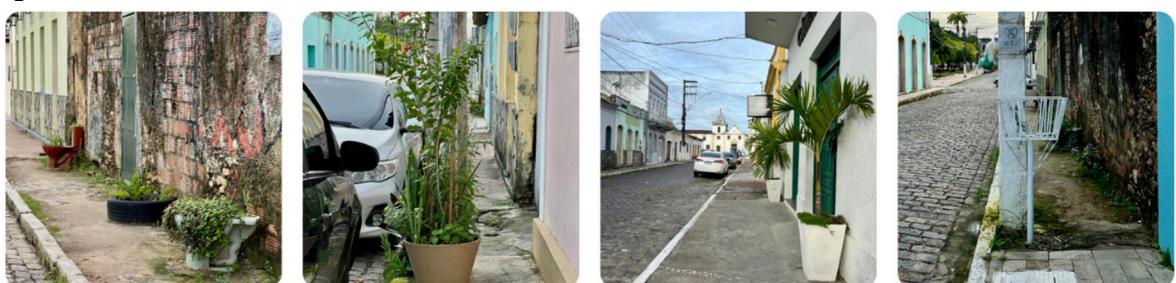
Figura 63: Barreiras atitudinais

Embora não tenham sido mapeados, elementos como vasos de plantas, lixeiras fixas ou móveis, mesas de estabelecimentos comerciais⁴¹ e objetos descartados são considerados barreiras atitudinais que comprometem a acessibilidade urbana (ver Figura 63). Essas situações podem ser facilmente revertidas a partir da divulgação de boas práticas e da percepção de que o espaço das calçadas deve servir para a passagem dos pedestres, em vez de funcionar como uma extensão dos imóveis.

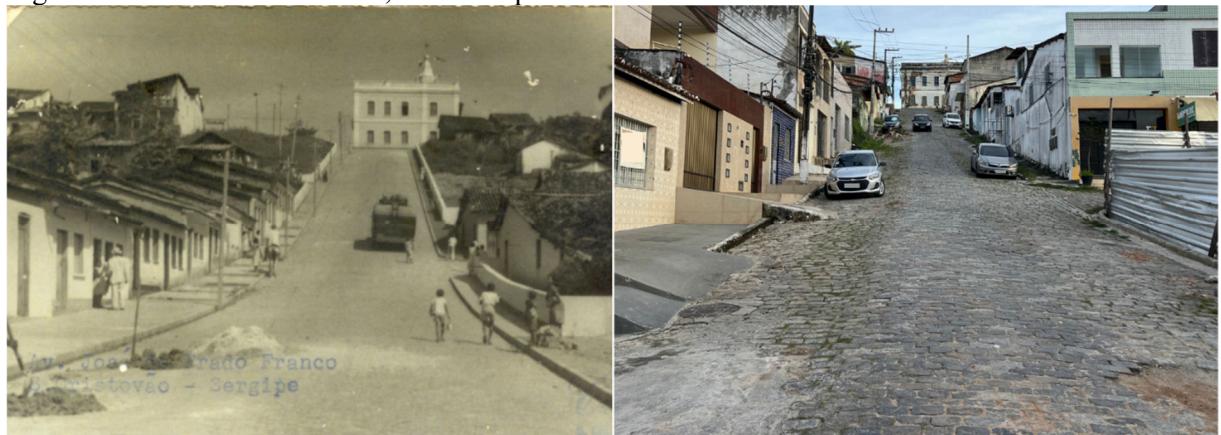
Figura 65: Ladeira da Prefeitura, antes e depois

Pensando de forma mais abrangente, além dos limites dos espaços pesquisados, percebe-se que as calçadas das ruas com declives acentuados também representam desafios para a acessibilidade na cidade de São Cristóvão. Um exemplo é a antiga Av. José de Faro Franco, conhecida como Ladeira da Prefeitura. Registros fotográficos antigos mostram que a pavimentação original das calçadas foi realizada privilegiando acompanhar a inclinação natural da rua e com poucos degraus. No entanto, atualmente, muitas calçadas possuem planos elevados e rampas, inclusive ocupando o espaço da via, evidenciando que demandas particulares têm interferido em um espaço público e de uso coletivo (ver Figura 65).
