**ACESSIBILIDADE NO CENTRO HISTÓRICO DE SÃO CRISTÓVÃO,
SERGIPE: caminhos para evitar o “falso acessível”**

Dissertação apresentada ao curso de Mestrado Profissional do Instituto do Patrimônio Histórico e Artístico Nacional, como pré-requisito para obtenção do título de Mestre em Preservação do Patrimônio Cultural.

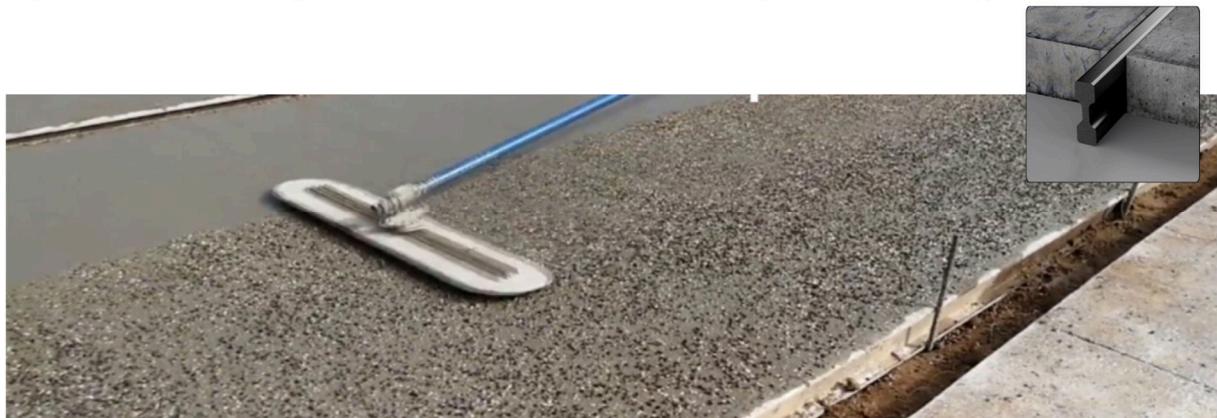
Figura 68: Execução do piso de concreto lavado e, no detalhe, a junta de dilatação plástica

⁴⁵ A retração do concreto é caracterizada pela diminuição do seu volume em decorrência da perda de água e, como resultado, pode gerar fissuras e trincas. Fatores como condições climáticas, característica dos materiais utilizados e relação entre área concretada e volume também impactam o efeito da retração.
