Rastros, Restos e Ruínas: Intervenções restaurativas no patrimônio em estado de ruína  
na cidade de Laranjeiras - Sergipe

Trabalho apresentado ao Curso de Mestrado Profissional em Preservação do Patrimônio Cultural – Centro Lúcio Costa - Iphan como requisito para banca de defesa de Mestrado.

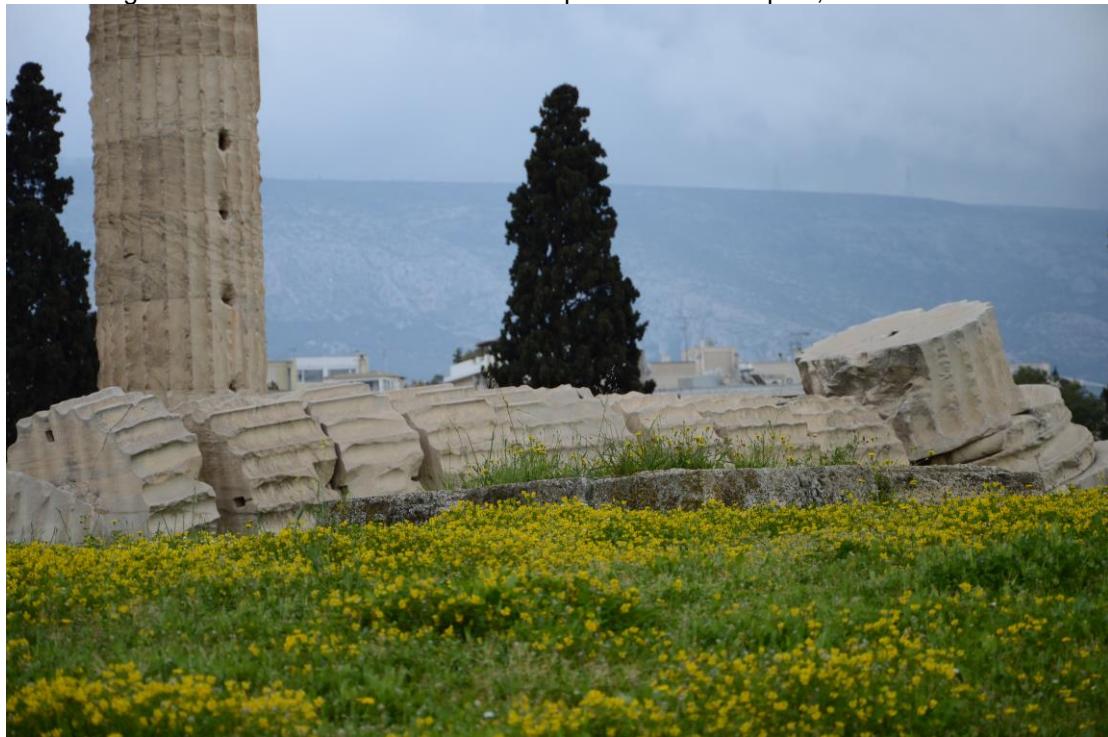
Figura 11 - Anastilose utilizada no Templo de Zeus Olímpico, Atenas - Grécia

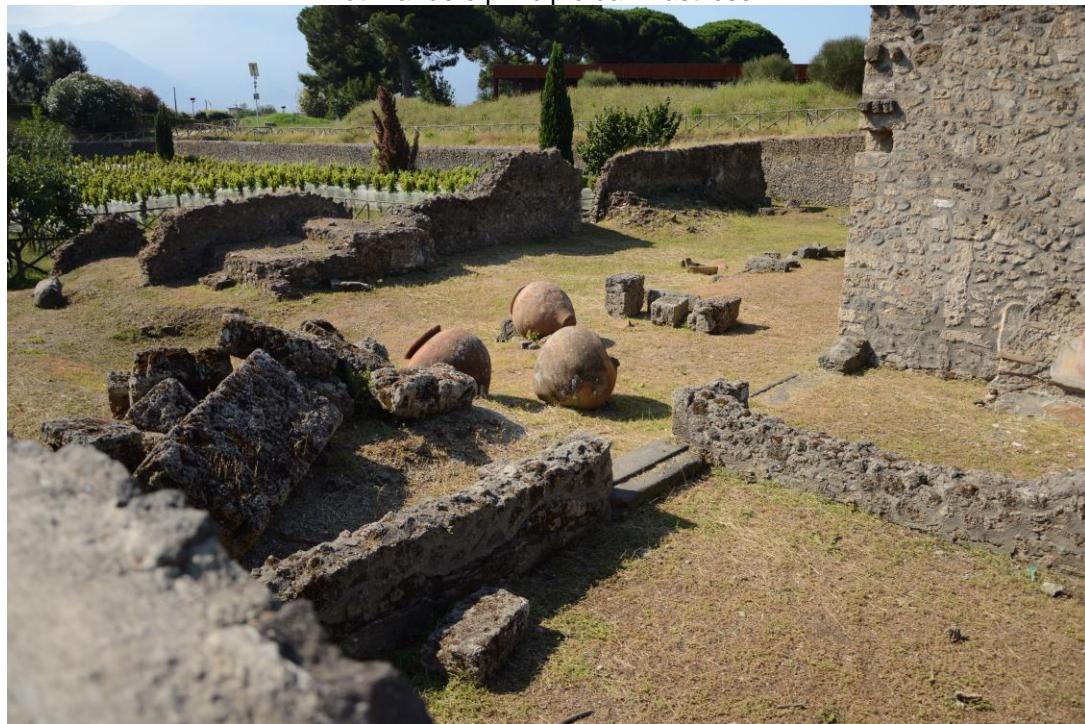
Figura 12 - Escavação em Pompeia - Itália. Os vestígios arqueológicos encontrados foram locados utilizando o princípio da Anastilose

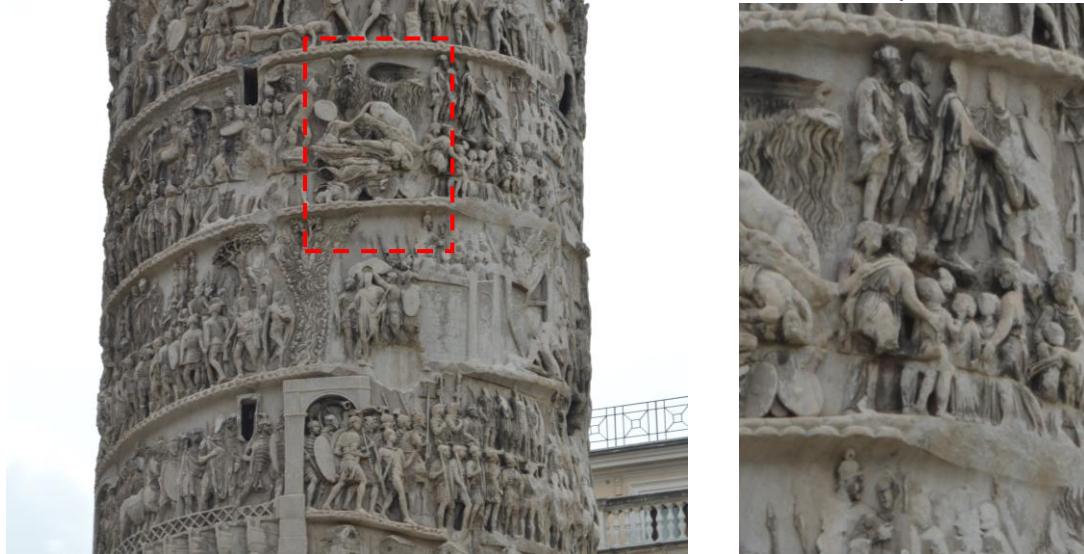
Figura 17 - Pátina ou marcas da passagem do tempo em Coluna de Trajano - Roma

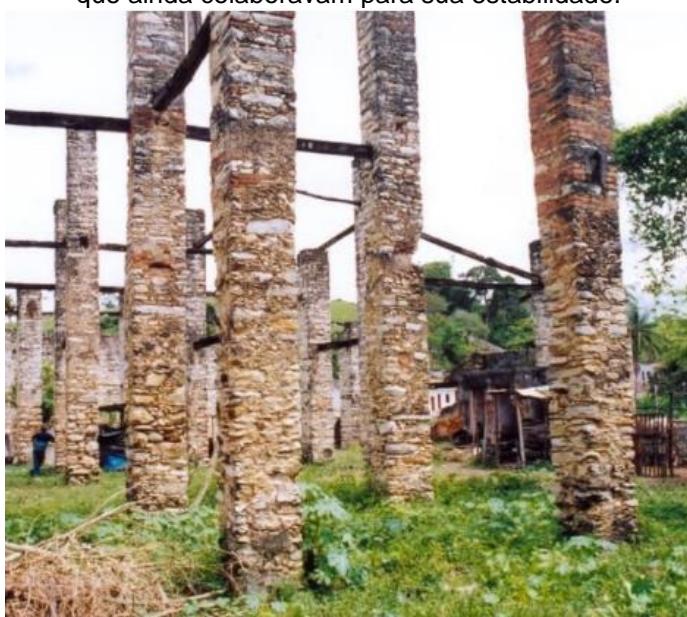
Figura 49 – Pilares de pedra do interior do Trapiche Santo Antônio com as peças de madeira apodrecidas que ainda colaboravam para sua estabilidade.

Todos os edifícios arruinados estavam abandonados e, na maioria das vezes, com a sua entrada vedada por alvenaria. A intervenção consistiria na recuperação da caixa mural e da volumetria dos edifícios do Quarteirão – com exceção do maior deles, Trapiche Santo Antônio, construção que apresentava um estado de degradação que impossibilitava qualquer tipo de recuperação.

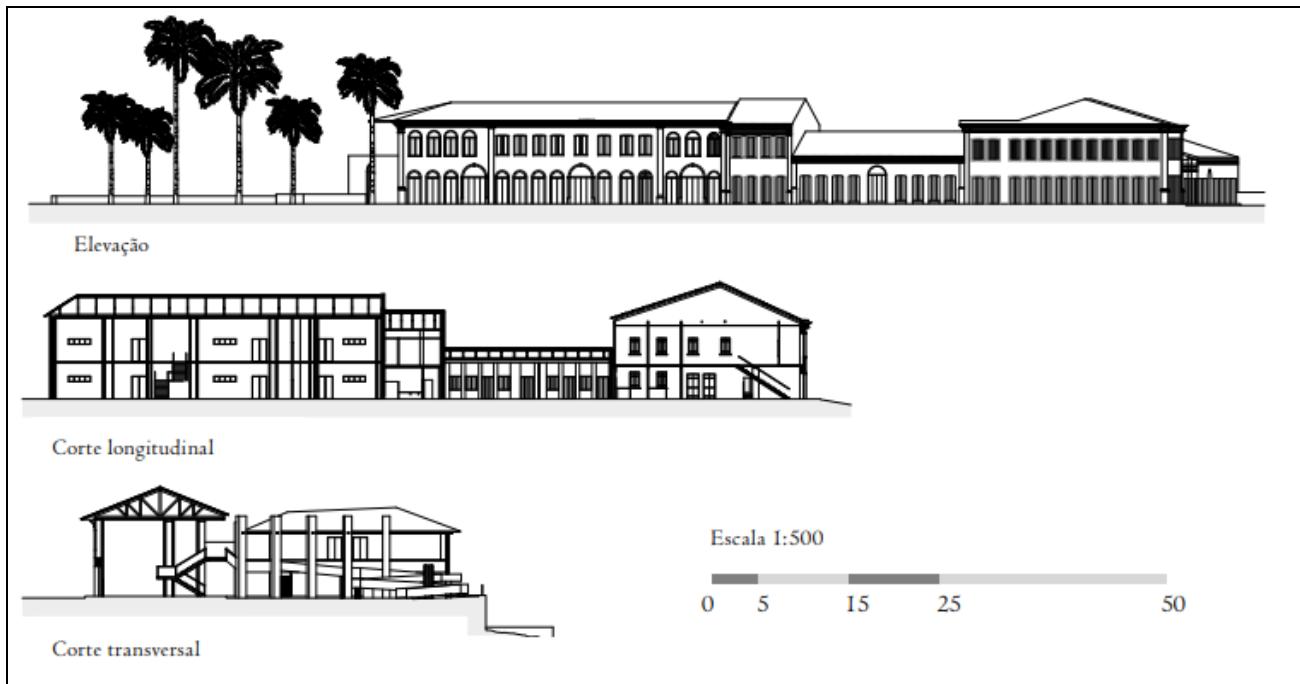
Figura 50 – Cortes do Projeto executado pelo Monumenta no Quarteirão dos Trapiches

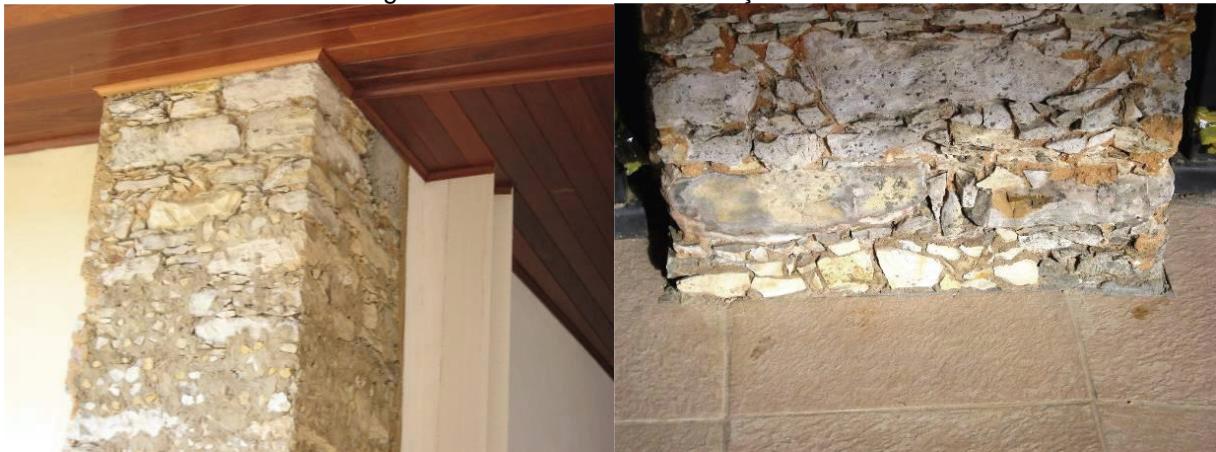
Figura 56 - Detalhes da intervenção realizada

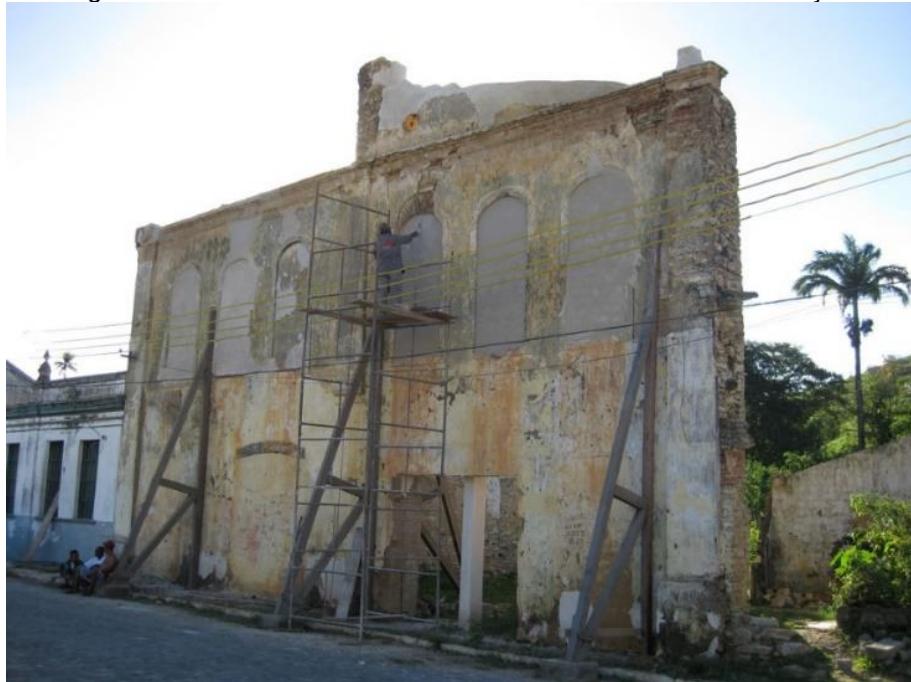
Figura 58 - Fachada das Ruínas durante as obras de estabilização

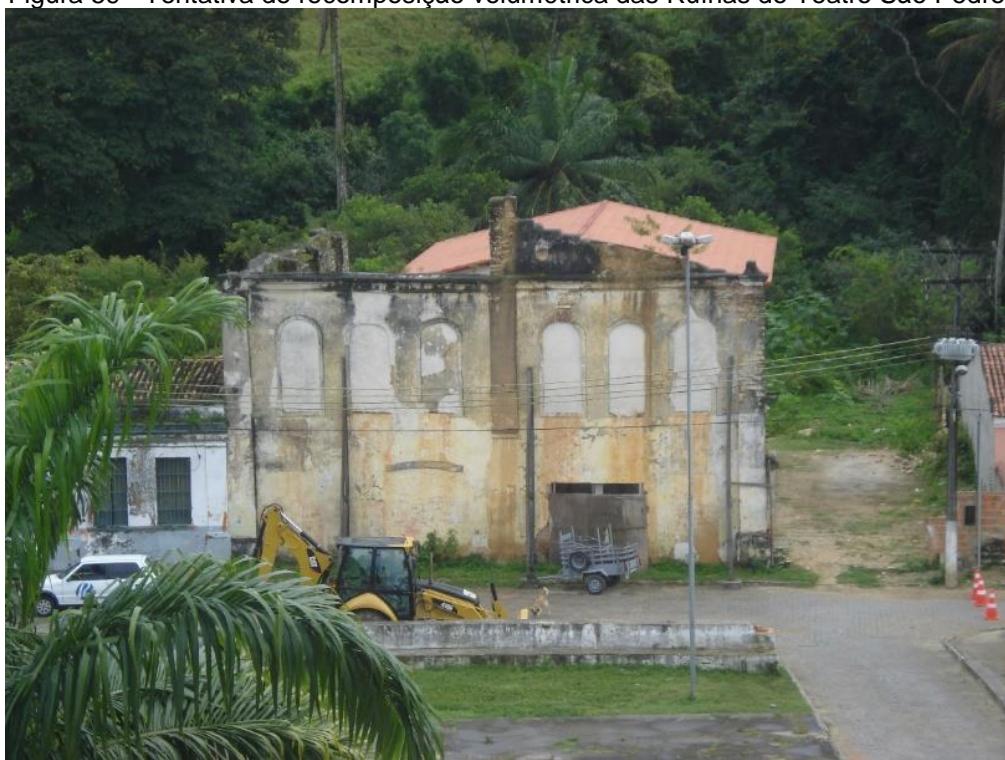
Figura 59 - Tentativa de recomposição volumétrica das Ruínas do Teatro São Pedro

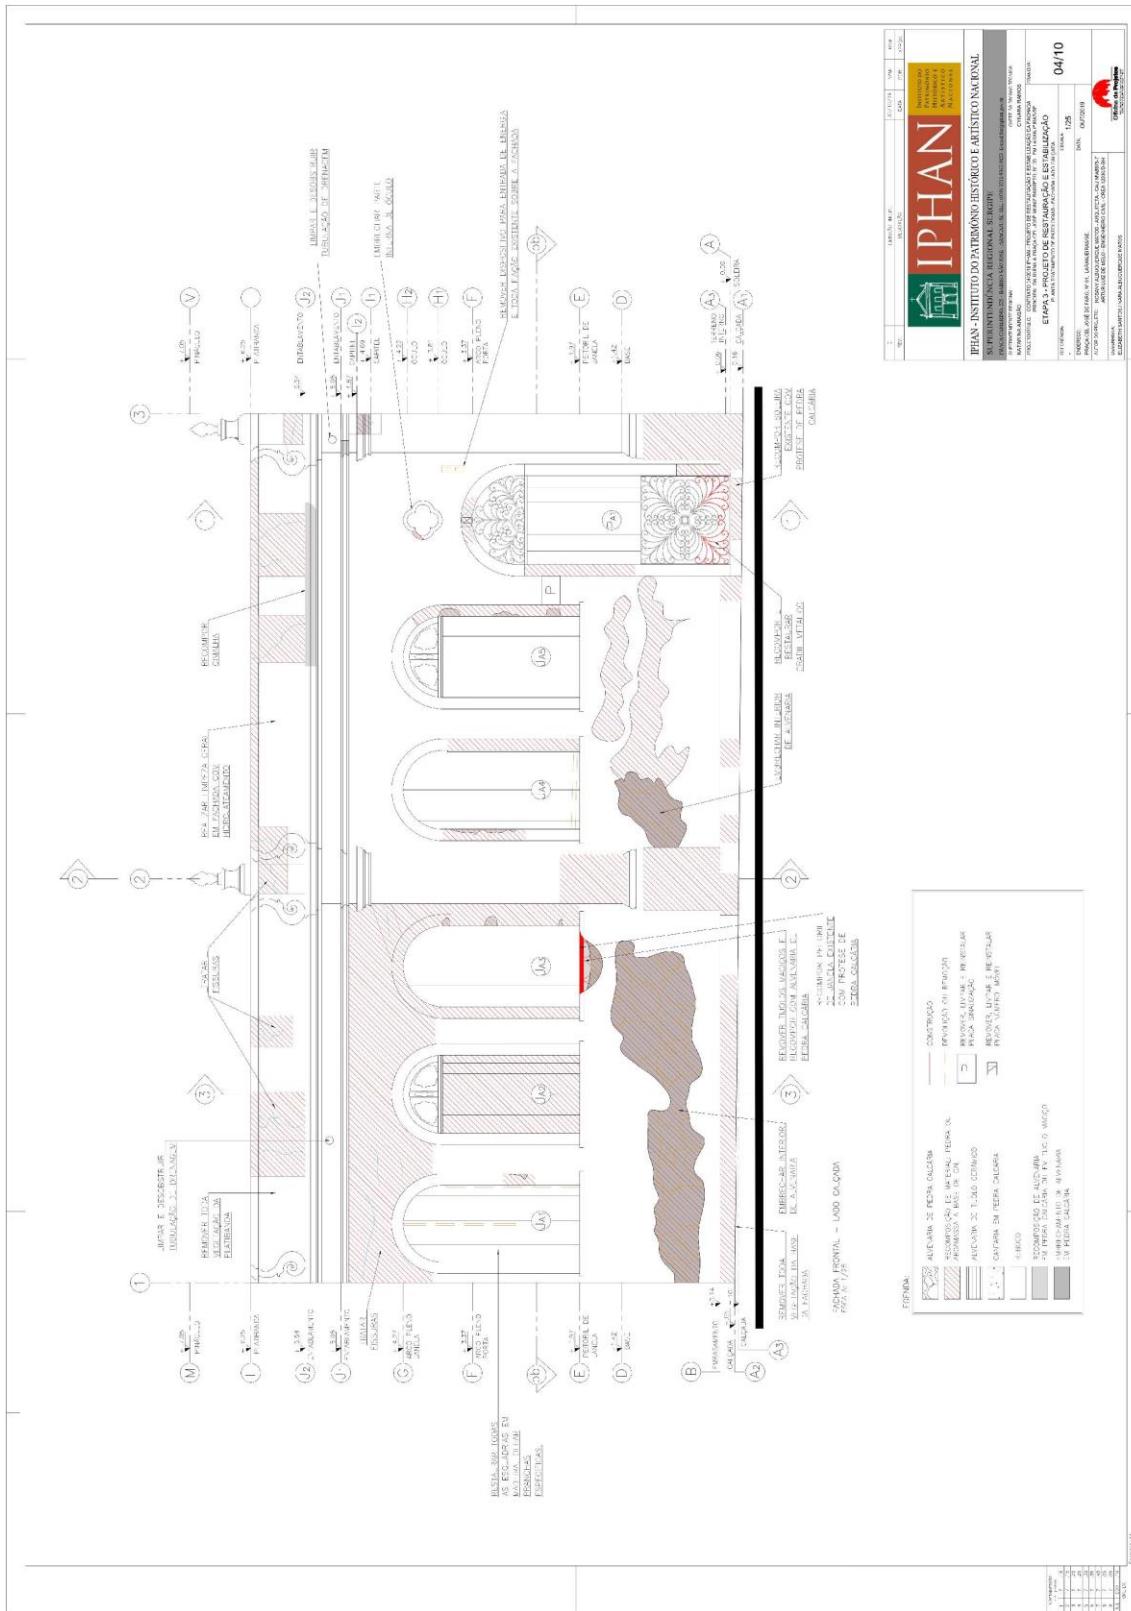
Figura 67 - Detalhamento de Patologias elaborado pela Oficina de Projetos Ltda.

Segundo o Memorial descritivo, a proposta de intervenção prevê limpeza, retirada de vegetação, tratamento das patologias, eliminação de intervenções indevidas, eliminação dos rebocos deteriorados, tratamento de fissuras, recomposição e embrechamento de alvenarias estruturais, além da proteção das superfícies saudáveis.

A bandeira e gradil em ferro bastante deteriorados, presentes na única porta existente, serão limpos e consolidados. Todos os trabalhos de serralheria comum, artística ou especial deverão ser realizados com mão de obra específica e capacitada. As alvenarias de bloco cerâmico colocadas para promover a segurança da edificação deverão ser retiradas e descartadas.
