RELATÓRIO TÉCNICO DA COMISSÃO DAS ÁGUAS

**AVALIAÇÃO DA QUALIDADE DAS ÁGUAS E SEDIMENTOS DAS MICROBACIAS
DO RIBEIRÃO DAS ANTAS E DO RIBEIRÃO DE CALDAS NO PLANALTO DE POÇOS DE CALDAS**

ABRIL DE 2012

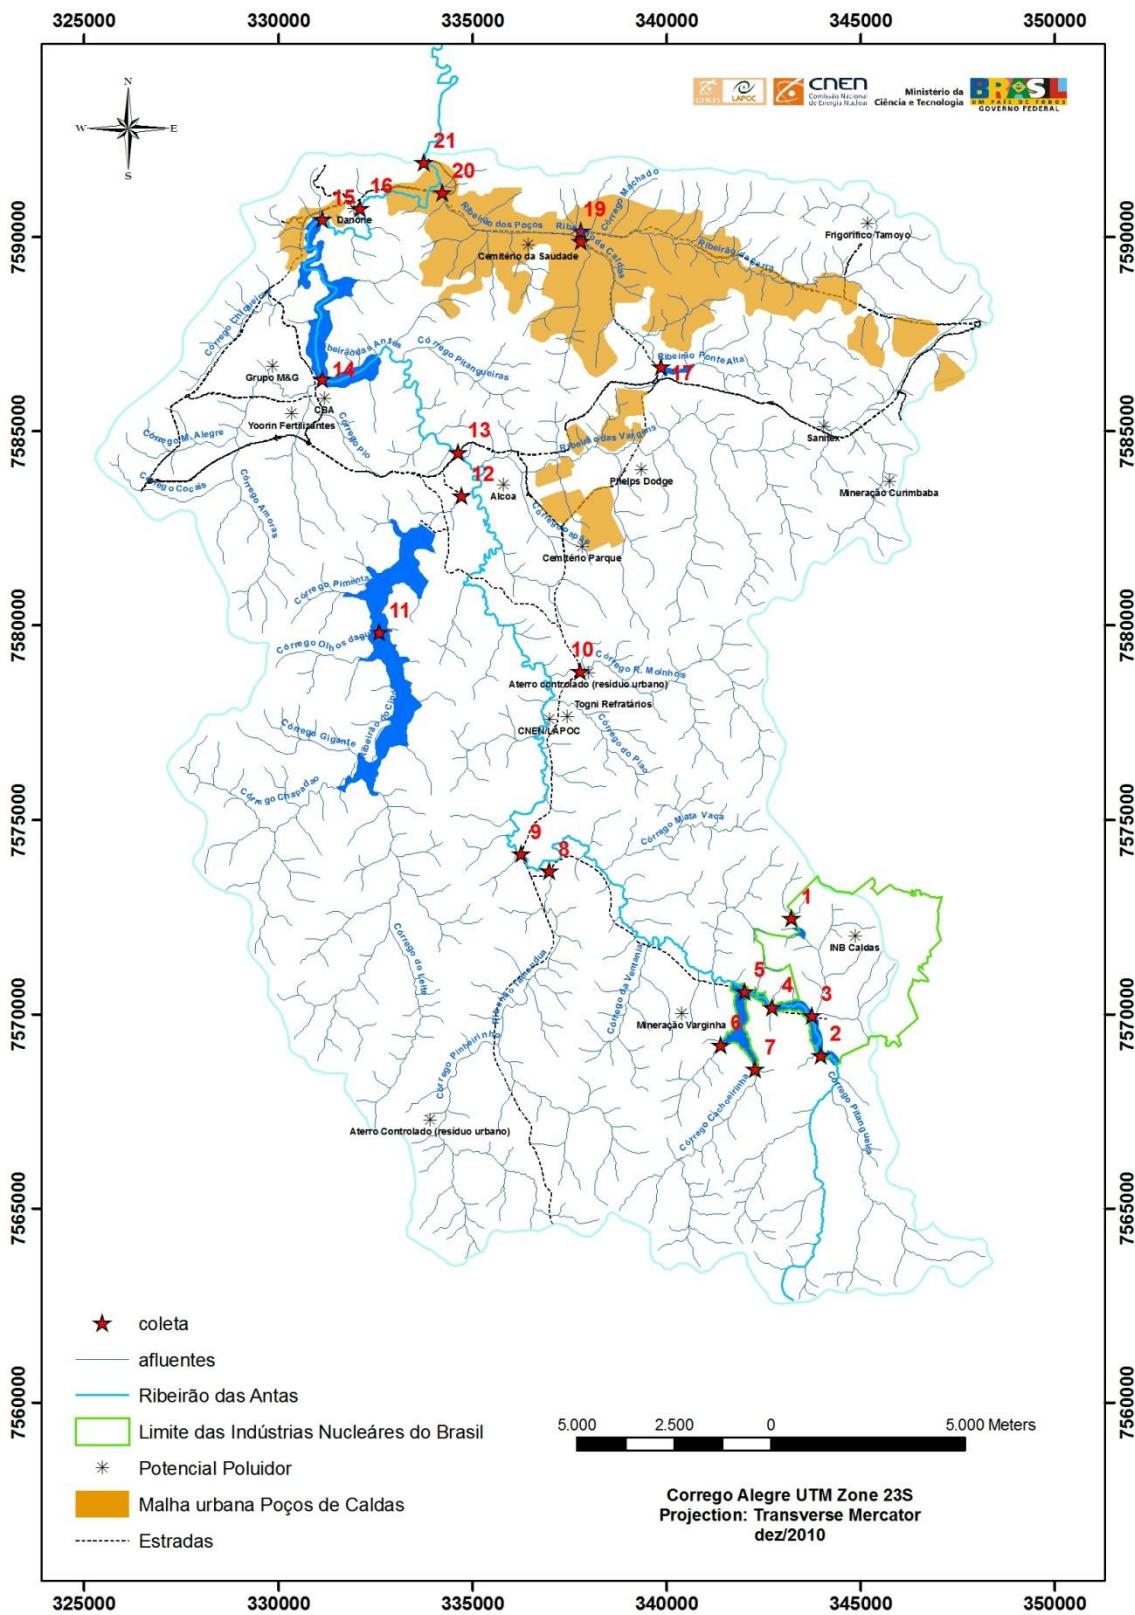
Figura 2.1 – Mapa com os 21 pontos de amostragem.

Os pontos de amostragem estão descritos abaixo e podem ser localizados no mapa da Figura 2.1 a seguir.

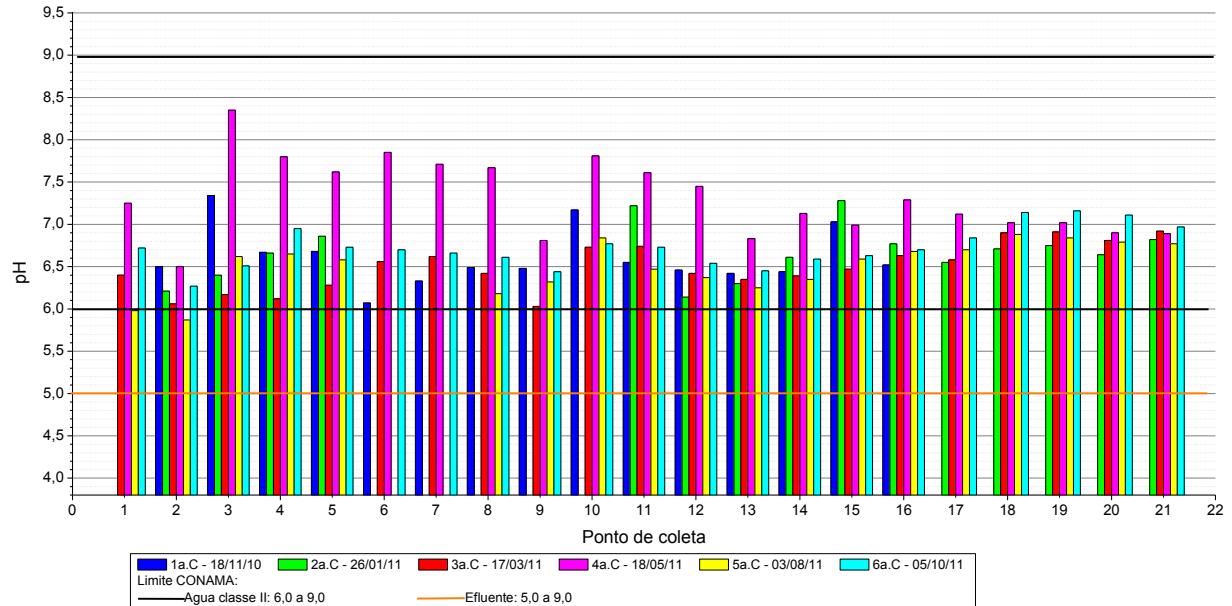
Figura 3.1.1 – pH da água.

A Figura 3.1.1 apresenta o pH das águas. Quase todos os valores encontram-se dentro da faixa permissível estabelecida na resolução CONAMA 357/05, observando-se uma elevação dos valores na 4^a campanha, mas ainda dentro dos limites estabelecidos nas normas. Nos resultados da 5^a coleta, observa-se valores ligeiramente abaixo do limite para os pontos 1 e 2. Note-se, entretanto, que o ponto 1 é um ponto sem atividades antrópicas a montante e o ponto 2 é um ponto sem atividades industriais a montante.

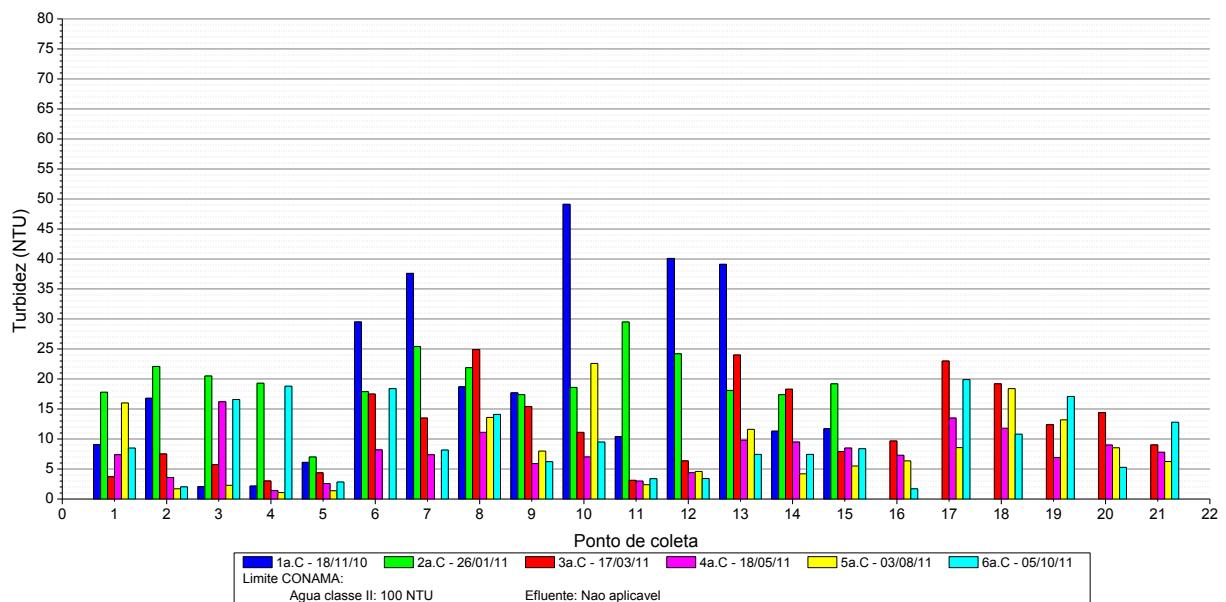
Figura 3.1.2 – Turbidez da água.

A Figura 3.1.2 apresenta os valores de turbidez na água. Nota-se que mesmo havendo alguma variação entre os valores obtidos esta não é significativa e todos os valores encontram-se dentro dos limites estabelecidos na resolução CONAMA 357/05.

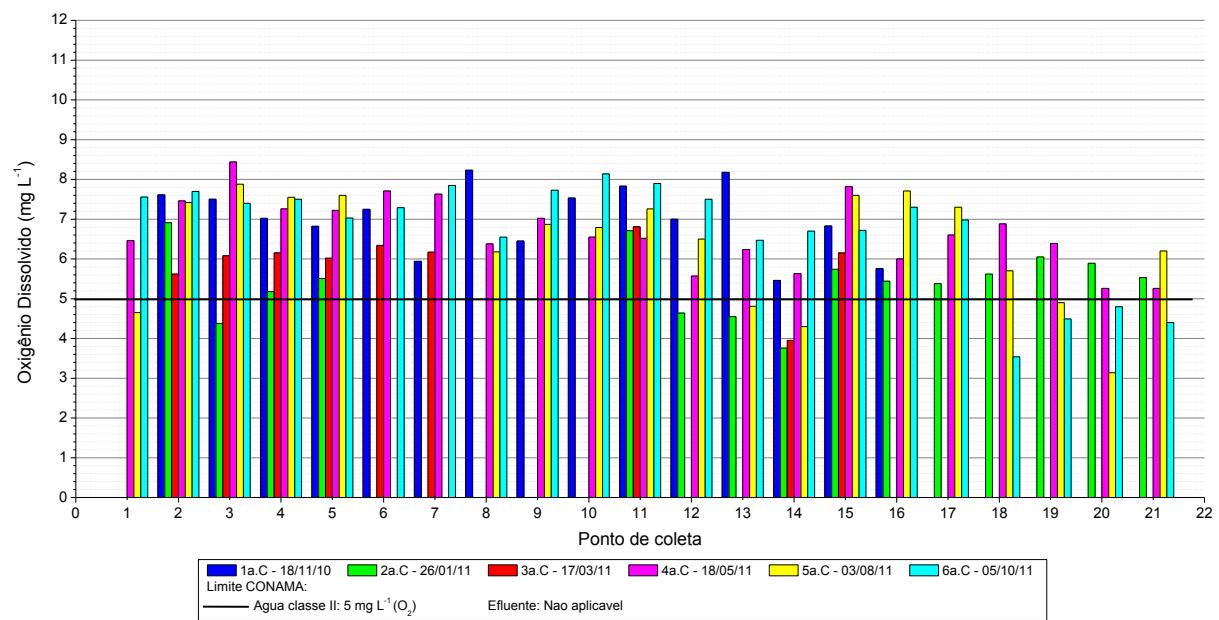
Figura 3.1.3 – Concentração de oxigênio dissolvido (OD) na água.

A Figura 3.1.3 apresenta as concentrações de oxigênio dissolvido (OD) na água. Note-se que, para o caso da concentração de oxigênio dissolvido, valores medidos devem ficar acima do valor de referência utilizado. Observa-se que alguns valores obtidos ficaram abaixo do limite, mais notadamente nos pontos 13, 19 e 20 (cada um com duas ocorrências menores que o limite), 14 (com três ocorrências menores que o limite) e 18 (ocorrência menor que 4 mg/L).

observar ainda que baixos valores de OD usualmente possuem correlação com altos valores de DBO. Esta correlação pode ser observada nos pontos 18, 19 e 20.

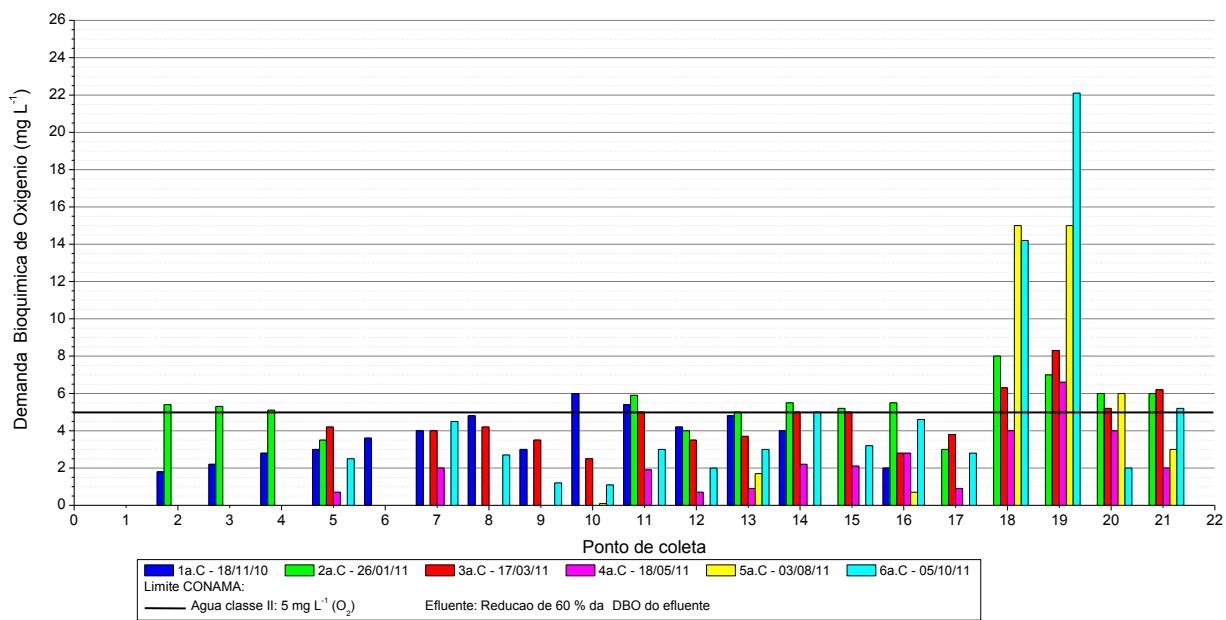
Figura 3.1.4 – Demanda bioquímica de oxigênio (DBO) na água.

A Figura 3.1.4 apresenta a demanda bioquímica de oxigênio (DBO) na água. Observa-se que a grande maioria dos valores ficou dentro do limite ou ligeiramente acima do limite em alguma coleta. Entretanto, os pontos 18 e 19 apresentaram valores sistematicamente mais altos, alcançando o triplo ou o até o quádruplo do limite em mais de uma oportunidade. Além disso, nos pontos 20 e 21 foram observadas ocorrências de valores até 20% acima do limite em três oportunidades. É interessante

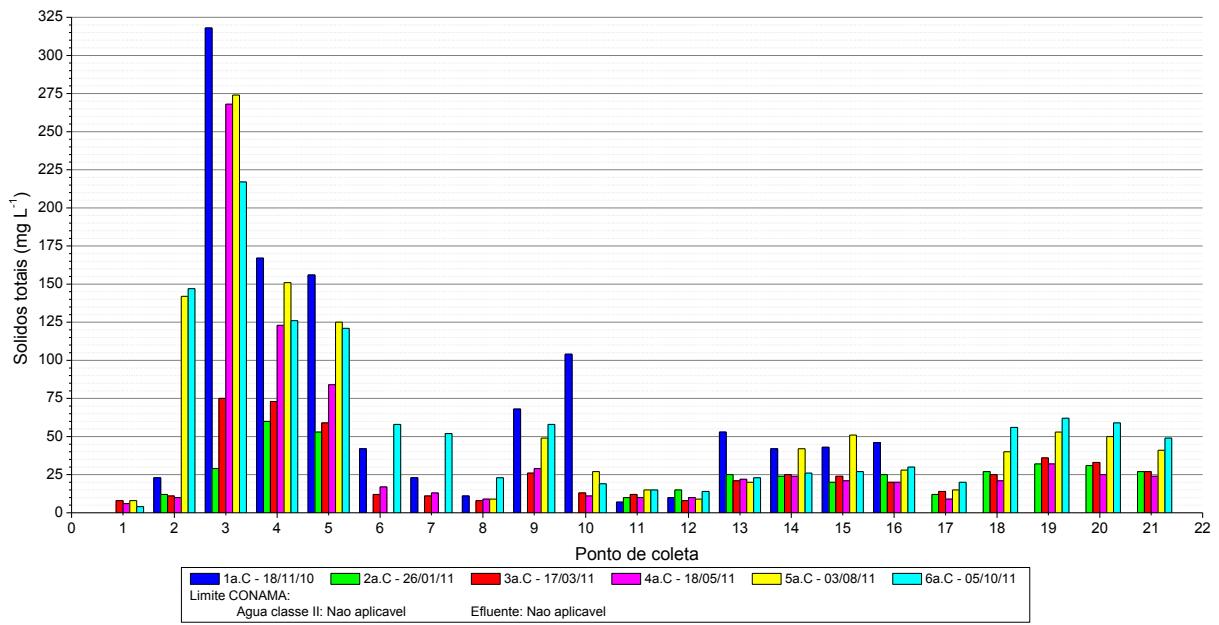
A Figura 3.1.5 apresenta a concentração de sólidos totais dissolvidos (TDS) na água. Observam-se valores proporcionalmente elevados nos pontos 2, 3, 4 e 5.

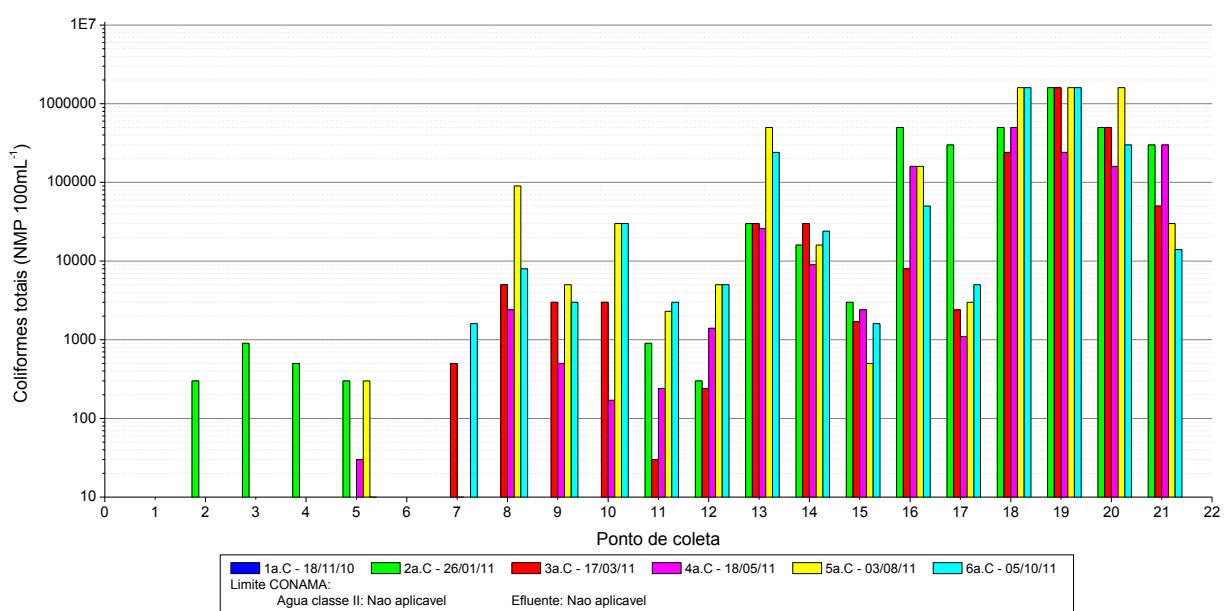
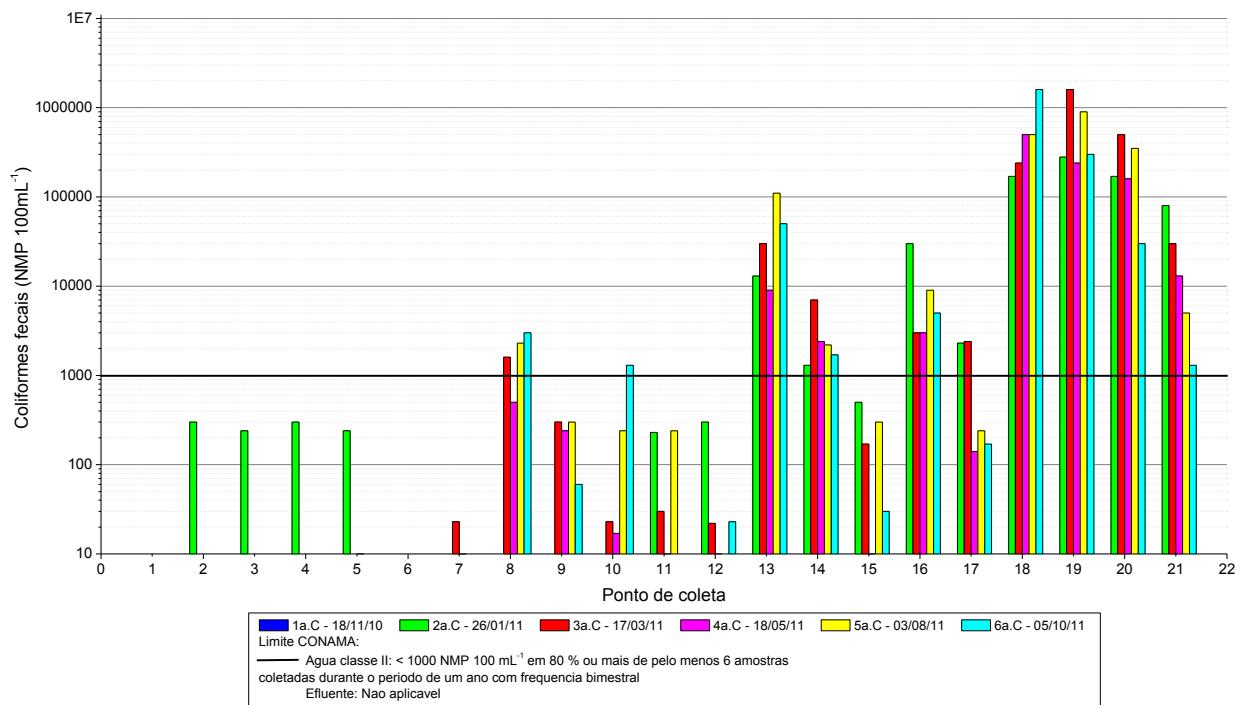
Figura 3.1.7 – Concentração de coliformes fecais (termotolerantes) na água.

As Figuras 3.1.6 e 3.1.7 apresentam as concentrações de coliformes totais e coliformes fecais (termotolerantes), respectivamente, na água. Deve-se notar que ambas as figuras apresentam gráficos com os eixos verticais em escala logarítmica. Este recurso facilita a visualização da ordem de grandeza de todos os resultados. Com relação aos coliformes fecais, o artigo 15 da resolução CONAMA 357/05 estabelece que não deverá ser excedido um limite de 1.000 coliformes termotolerantes por 100 mililitros em 80% ou mais de pelo menos 6 (seis) amostras coletadas durante o período de um ano, com freqüência bimestral. Na Figura 3.1.7, observa-se que os pontos 8, 13, 14, 16, 17, 18, 19, 20 e 21 repetidamente apresentaram valores acima do limite. No ponto 8 foram encontrados valores até duas vezes maiores que o limite, em três oportunidades. Nos pontos 14, 16 e 17 foram encontrados valores até doze vezes maiores que o limite, em cinco oportunidades para os pontos 14 e 16, e em duas oportunidades para o ponto 17. No ponto 13 foram encontrados valores até cem vezes maiores que o limite em cinco oportunidades. E finalmente nos pontos 18, 19, 20 e 21 foram encontrados valores até mil vezes maiores que o limite, em todas as cinco oportunidades.

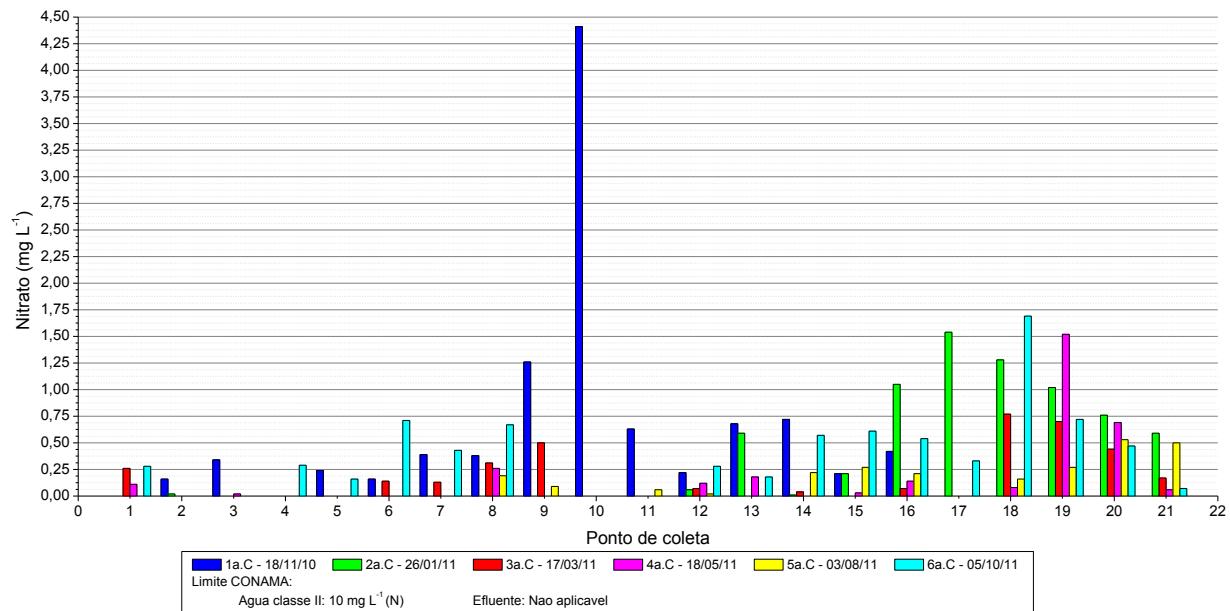
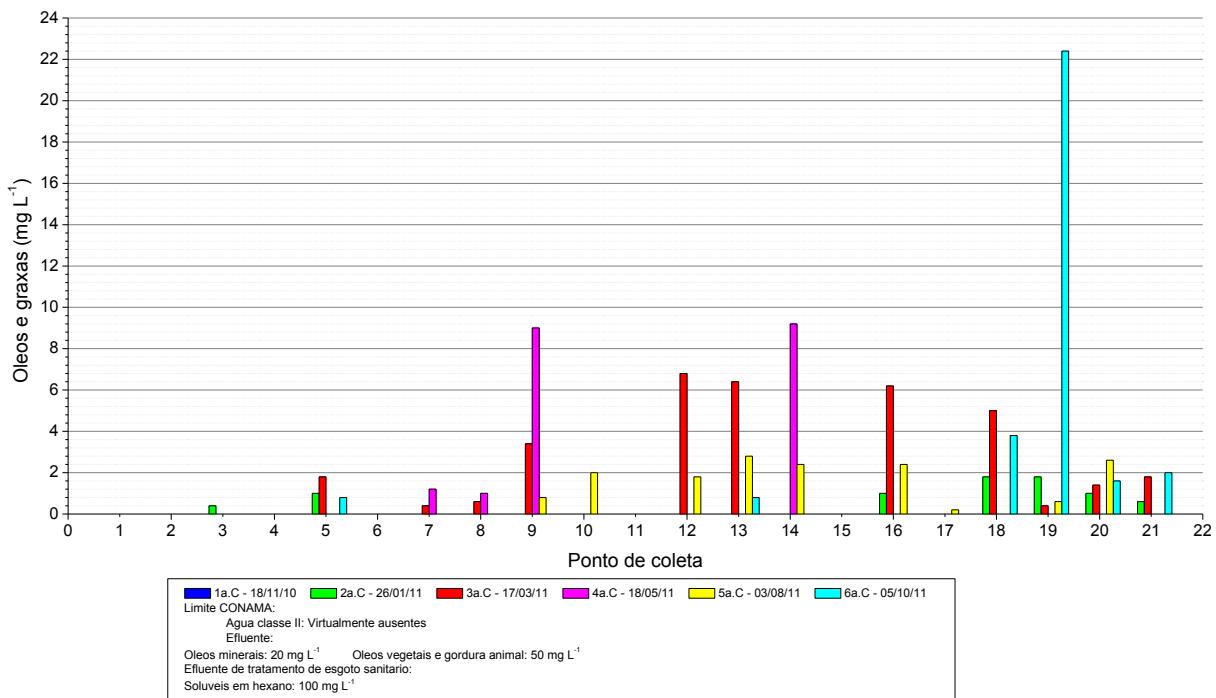
As Figuras 3.1.8 e 3.1.9 apresentam as concentrações de nitrato e de óleos e graxas na água, respectivamente. Com respeito às concentrações de nitrato, todos os valores encontrados ficaram abaixo do limite considerado. Com respeito aos óleos e graxas, observam-se alguns valores proporcionalmente aumentados. O artigo 14, inciso I, alínea c e o artigo 15 da resolução CONAMA 357/05 definem o limite de óleos e graxas como “virtualmente ausentes”. Deve-se notar que no ponto 19 foi observado o maior valor dentre todas as observações, que ocorreu na sexta campanha. Visto que este ponto é localizado no centro da cidade de Poços de Caldas, este resultado pode indicar um evento momentâneo e localizado.

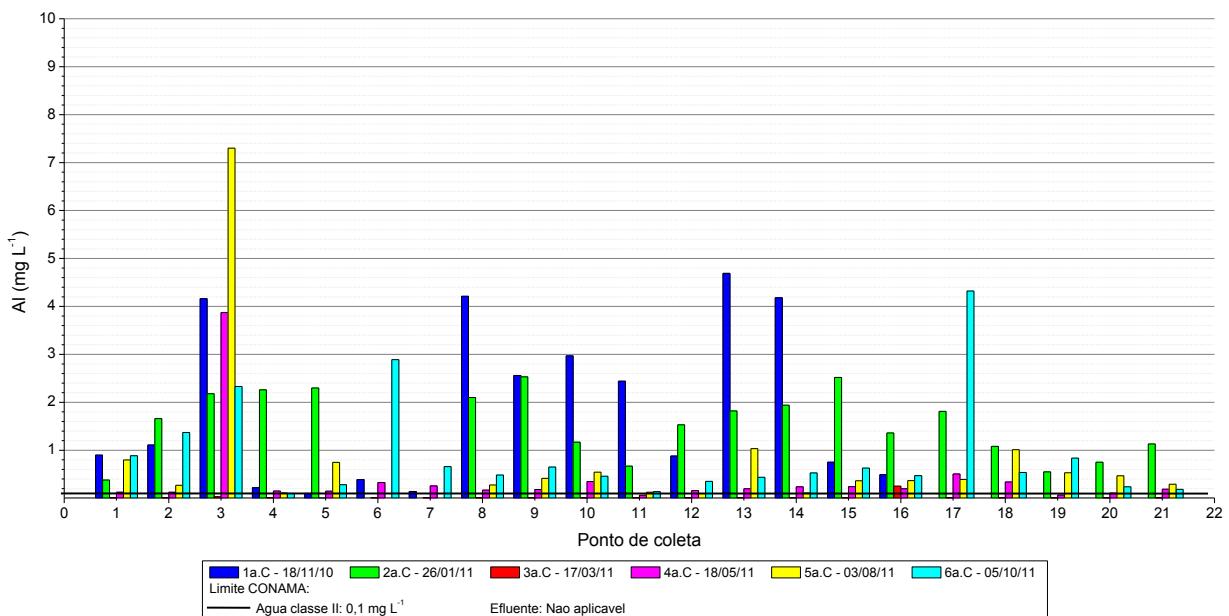
Figura 3.1.10 – Concentração de alumínio (Al) na água.

Na Figura 3.1.10, observa-se que praticamente todas as concentrações de alumínio na água encontram-se acima do limite considerado, ultrapassando em média 8 vezes este limite. O mesmo pode ser observado para as concentrações de ferro na Figura 3.1.14 e para as concentrações de manganês na Figura 3.1.17. Nestas duas figuras, observa-se que grande parte dos valores obtidos ficou acima do limite, chegando a excedê-lo em até 10 vezes, tanto para o caso do ferro quanto para o caso do manganês. Exceção para as concentrações de manganês nos pontos 3, 4 e 5, que foram mais elevadas. Porém, estes resultados serão comentados mais adiante. Sobre essas altas concentrações de alumínio, ferro e manganês em praticamente todos os pontos de amostragem, deve-se observar que todos estes pontos estão localizados dentro do Planalto de Poços de Caldas, maciço alcalino com grande abundância desses três metais. Portanto, a aplicação dos limites de concentração para alumínio, ferro e manganês contidos na resolução CONAMA 357/05 deveria ser revista para a região do Planalto de Poços de Caldas.

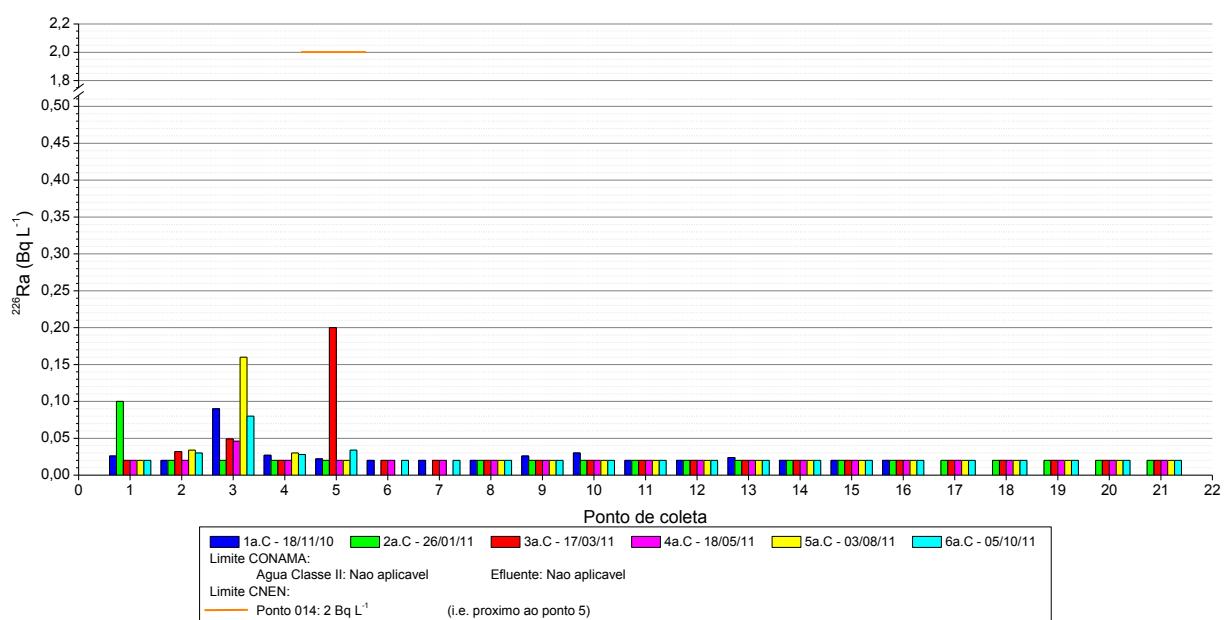
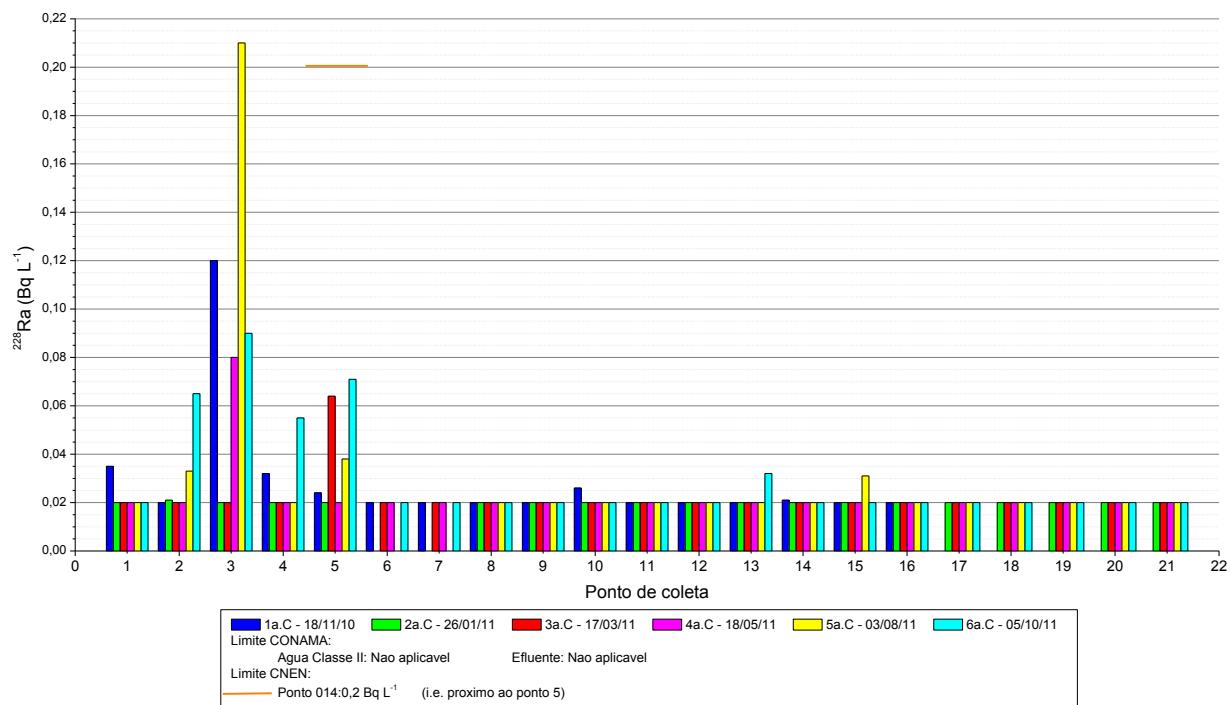
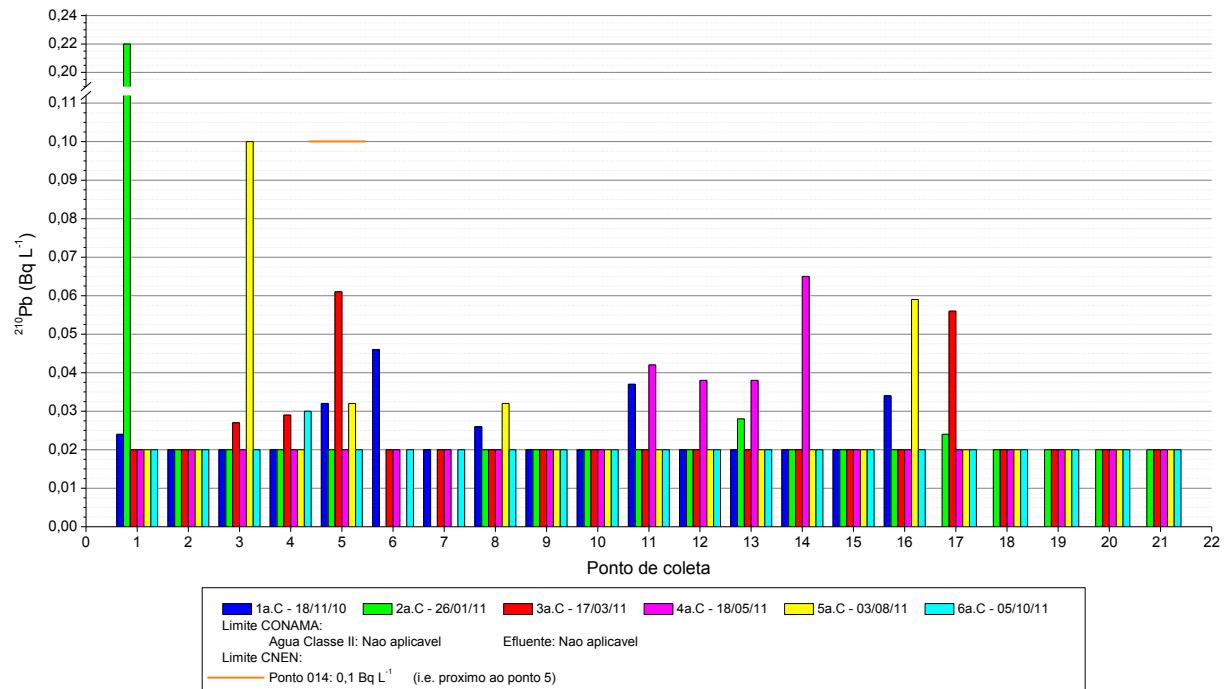
As Figuras 3.1.26 a 3.1.28 apresentam respectivamente as atividades dos isótopos ^{226}Ra , ^{228}Ra e ^{210}Pb na água, sendo que os eixos verticais dos gráficos de ^{226}Ra e ^{210}Pb estão fracionados para facilitar a visualização dos resultados. Não há limite CONAMA estabelecido para esses isótopos. Há apenas o limite CNEN que foi considerado para efeitos de comparação com o ponto 5. A análise dos gráficos não mostra resultados significativos para esses três isótopos.

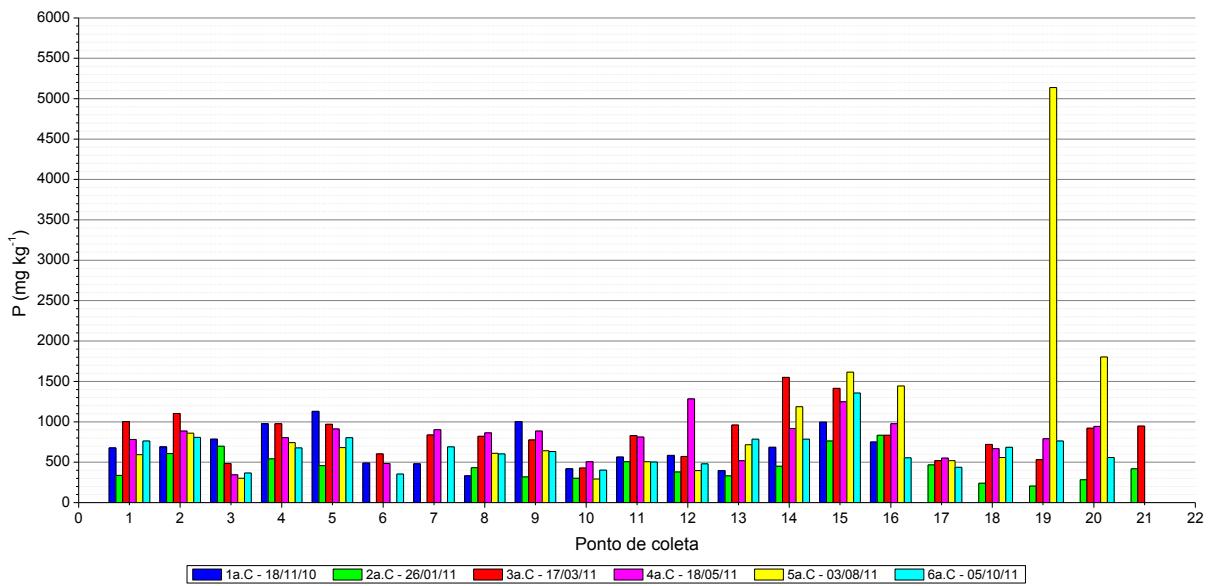
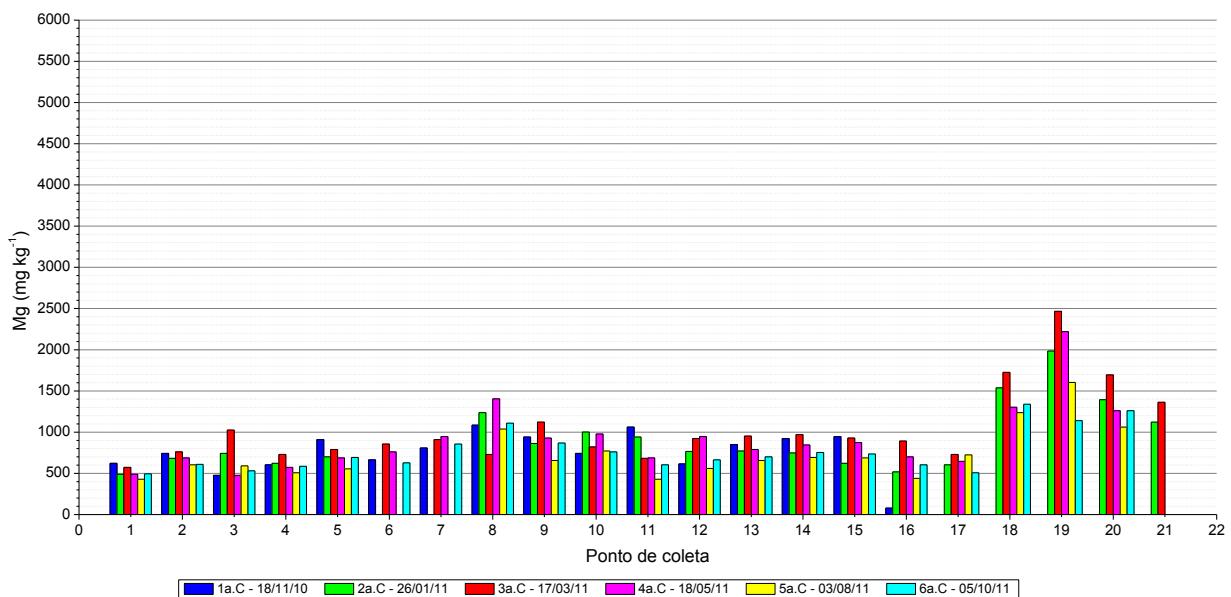
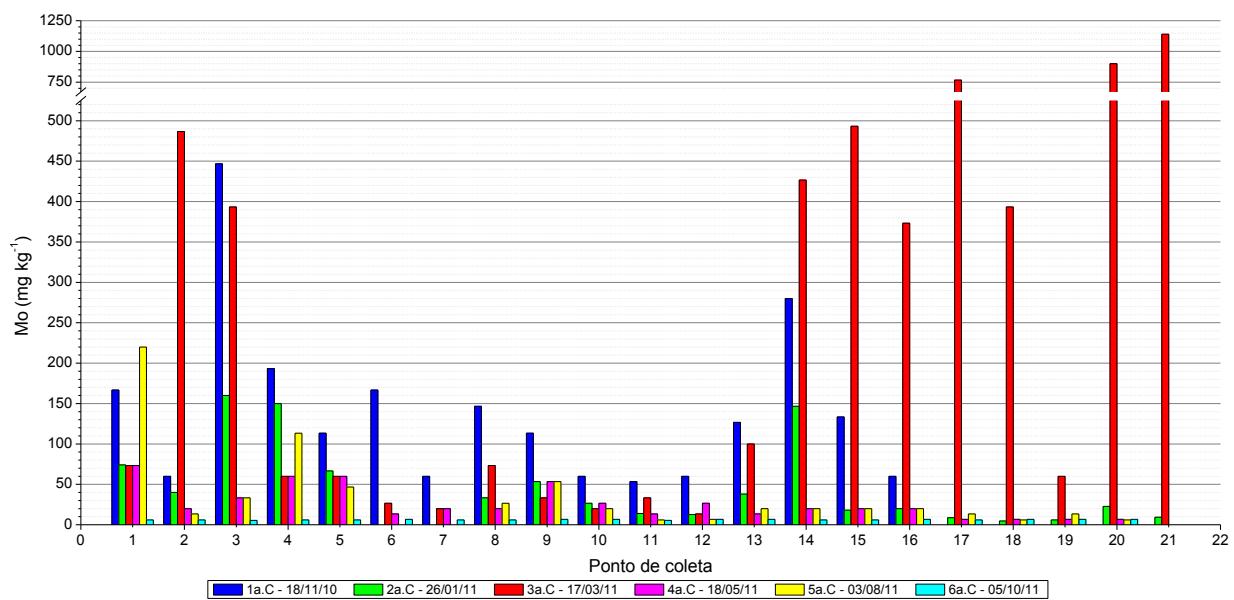
Além dos elementos radioativos (exceto urânio, já comentado), restou comentar os resultados obtidos para fósforo (Figura 3.2.9), magnésio (Figura 3.2.10) e molibdênio (Figura 3.2.12). Foram encontradas concentrações comparativamente mais elevadas de fósforo e magnésio em diversos pontos. No caso do fósforo, nos pontos 14, 15, 16, 19 e 20, porém mais significativamente no ponto 19 na quinta campanha. No caso do magnésio, nos pontos 18, 19 e 20. No caso do molibdênio, dentre as concentrações obtidas, não foi encontrada nenhuma comparativamente mais elevada de maneira sistemática. Deve-se comentar, entretanto, as altas concentrações obtidas isoladamente na terceira campanha, provocando inclusive a quebra de escala do gráfico. Em função destes resultados, a INB reanalisou o molibdênio nas amostras da terceira campanha utilizando o método de fluorescência de raios-x por dispersão em energia (EDXRF). Os novos resultados não confirmaram os anteriores, ou seja, não foi confirmada a presença de molibdênio nas amostras da terceira campanha em concentrações maiores que as obtidas nas demais campanhas.

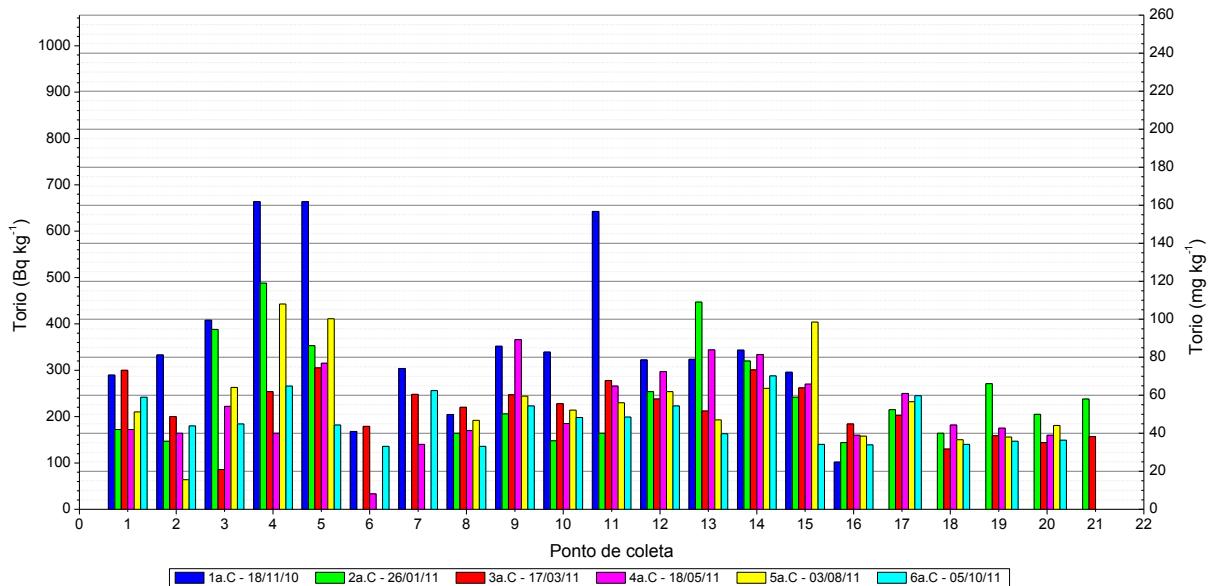
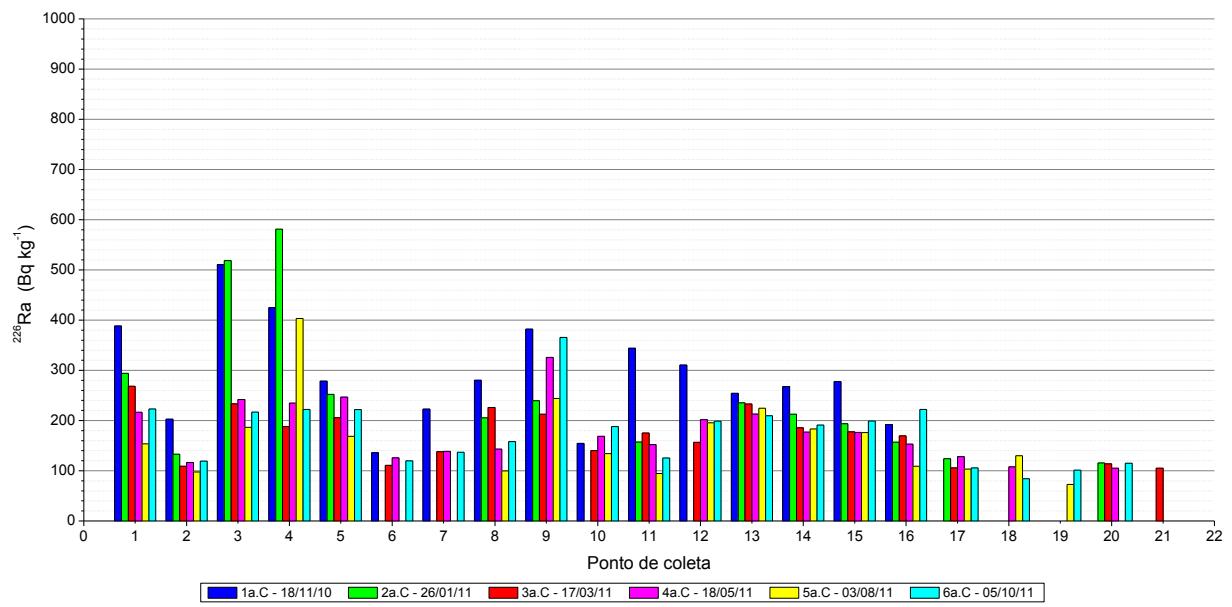
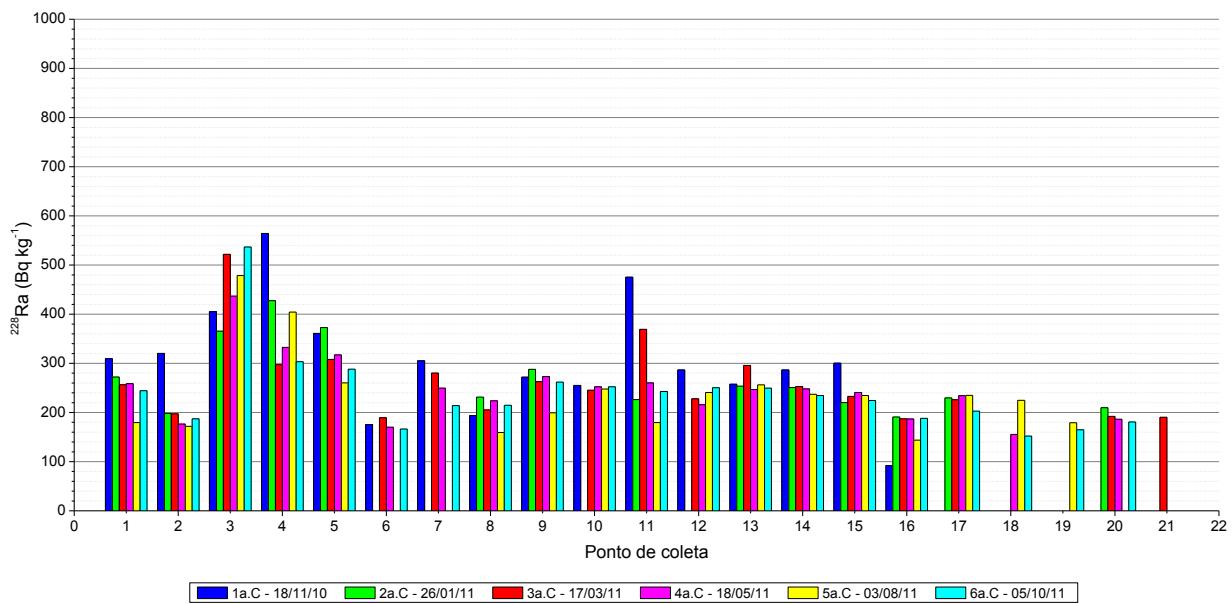
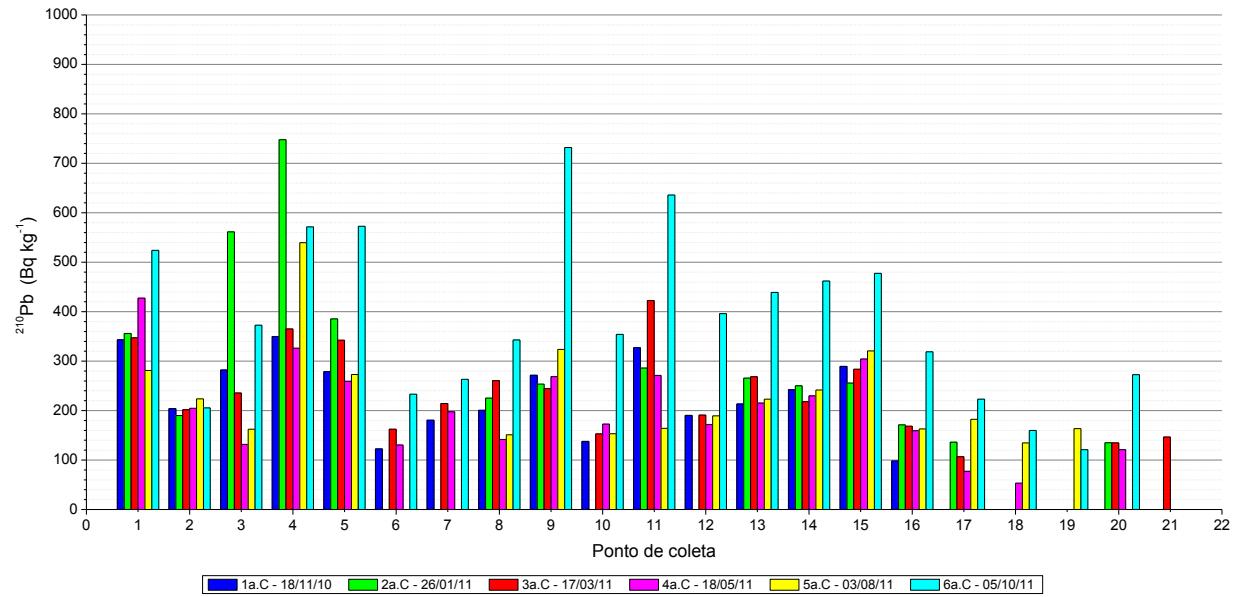
As Figuras 3.2.22 a 3.2.25 apresentam as concentrações e/ou atividades de tório, ^{226}Ra , ^{228}Ra e ^{210}Pb , respectivamente, no sedimento. Não foi possível observar pontos nos quais os resultados tenham sido sistematicamente mais elevados em relação aos demais. São dignos de nota apenas os resultados obtidos nos pontos 3 e 4 para ^{226}Ra e ^{228}Ra , que são ligeiramente mais elevados. De qualquer forma, estes pontos já foram comentados em função das concentrações de outros elementos.
