# **RELATÓRIO DOS TESTES REALIZADOS EM BRASÍLIA COM O SISTEMA DRM COM TRANSMISSÕES HÍBRIDAS EM ONDAS MÉDIAS**

**Agosto de 2008**

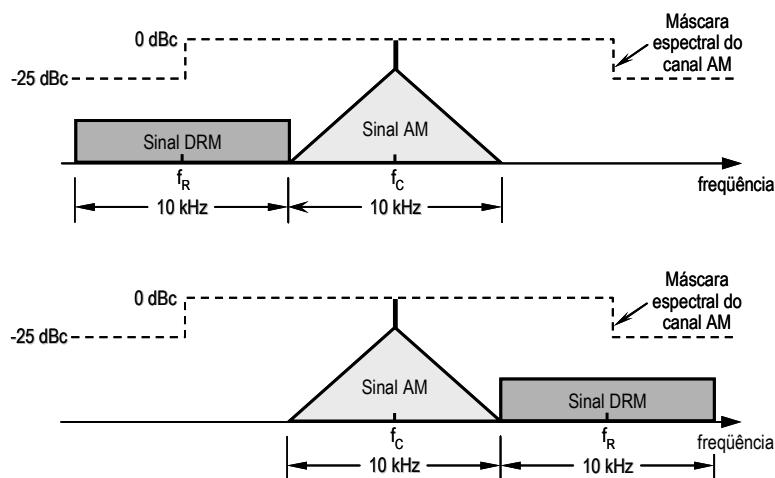
**Figura 1.1** – Configurações DRM híbridas *simulcast* utilizadas nos testes.

O sinal híbrido transmitido pela Rádio Nacional AM podia ter uma das configurações espectrais mostradas na Figura 1.1. A largura espectral do sinal digital DRM foi de 10 kHz e pôde ser transmitido na faixa de freqüência adjacente superior ou inferior àquela ocupada pelo sinal analógico AM. A potência do sinal digital DRM foi aproximadamente 16 dB menor que a potência da portadora do sinal analógico AM. Essa relação de 16 dB propicia um compromisso satisfatório entre a cobertura do sinal digital DRM e a degradação que ele causa na recepção do sinal analógico AM hospedeiro [1, 2]. Com esse nível de potência, o sinal híbrido fica contido dentro da máscara espectral que especifica, em função da freqüência, os limites para as emissões de uma estação AM [3].

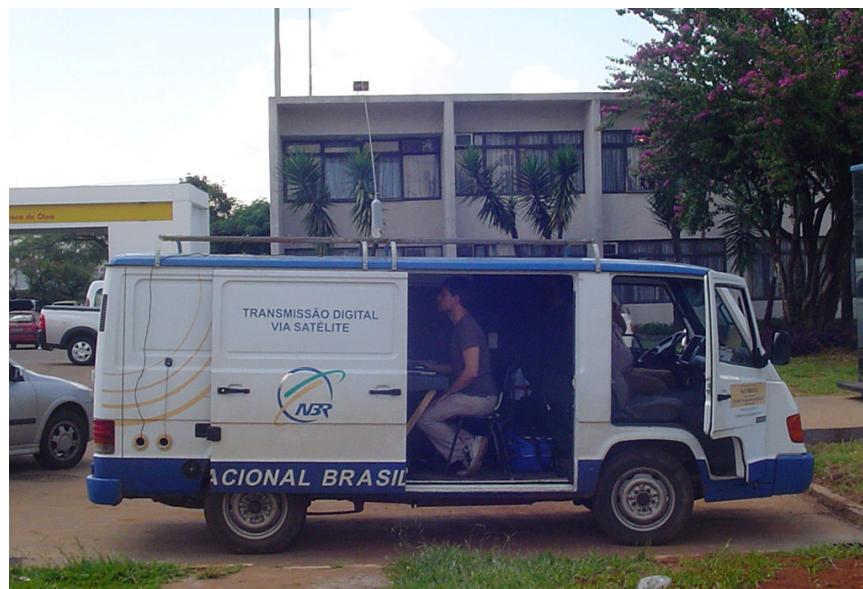
Figura 4.1 – Veículo de medição utilizado nos testes.

Para realizar as medidas de campo, uma estação móvel de medida foi montada em um veículo do tipo perua van, do qual é mostrada uma fotografia na Figura 4.1. Um diagrama de bloco do sistema de medidas que foi instalado nesse veículo é mostrado na Figura 4.2. As especificações dos principais equipamentos que compõem esse sistema são apresentadas na Tabela 4.1.

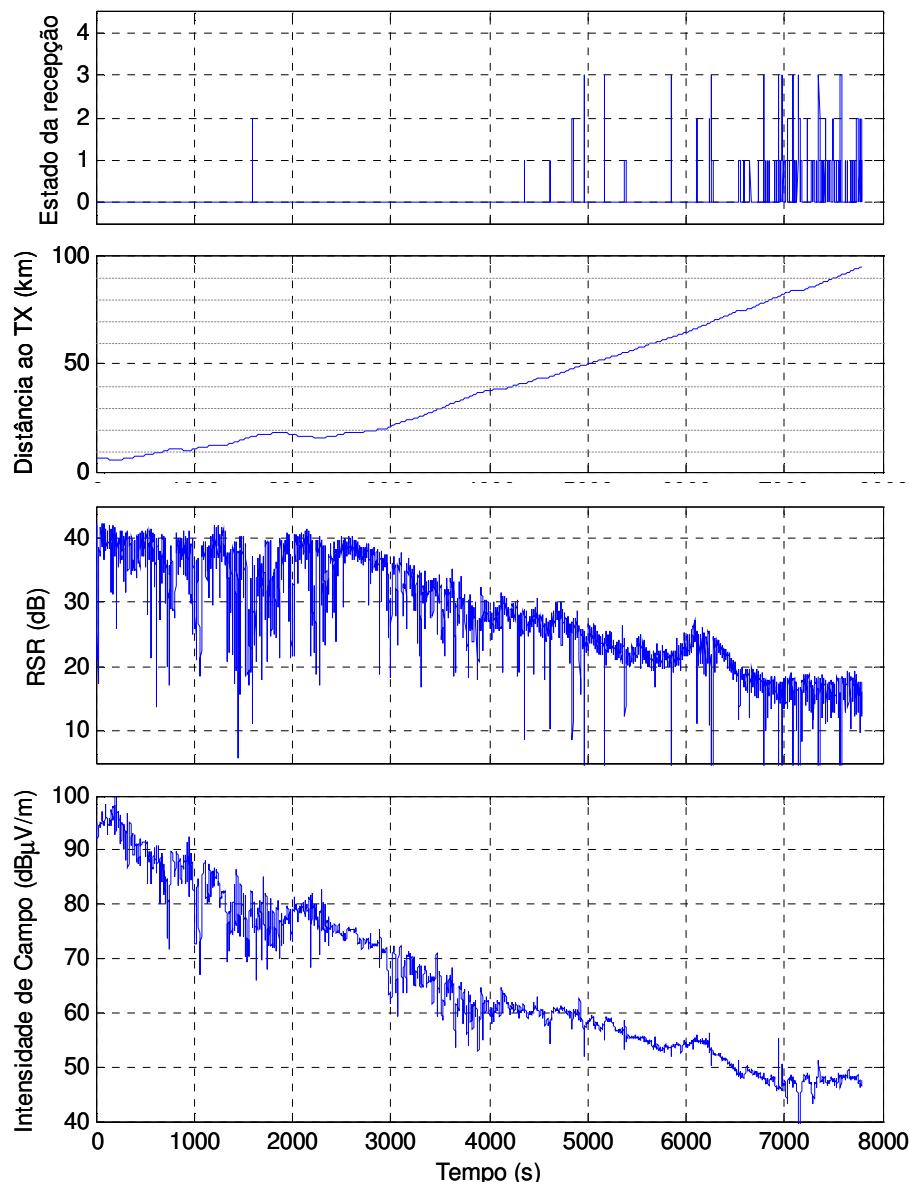
**Figura 6.2 –** Resultados das medições em movimento para o sinal digital DRM realizadas ao longo da rota radial sudeste: gráficos do estado da recepção, da distância ao transmissor, da razão sinal-ruído e da intensidade de campo elétrico versus tempo.

A Figura 6.2 mostra os resultados das medições em movimento para o sinal digital DRM realizadas ao longo da rota radial sudeste. O gráfico do estado da recepção indica que a recepção se deteriorou significativamente em torno da distância de 75 km e além. Contudo, até a distância aproximada de 75 km, a recepção permaneceu boa, havendo apenas alguns pontos eventuais onde o estado de recepção não foi igual a zero. Em alguns desses pontos, o áudio sofreu interrupções perceptíveis, mas com duração menor que 3 segundos. Quando o estado da recepção tem valor 1, às vezes a degradação no áudio tocado não é perceptível.

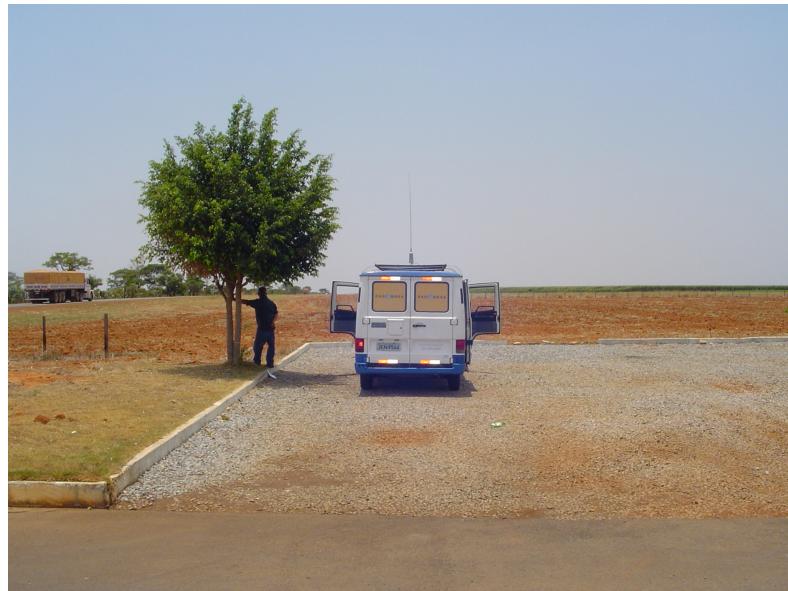
**Figura 6.3 – Fotografia do local distante 74,6 km do transmissor, na rota radial sudeste, onde foram realizadas medições com recepção fixa.**

A uma distância de 74,6 km do transmissor foram feitas medidas com recepção fixa para comparar o resultado desse tipo de recepção com aquele obtido com recepção em movimento. A Figura 6.3 mostra uma fotografia do local onde as medições foram realizadas e a Figura 6.4 mostra os resultados dessas medições. Embora a RSR tenha ficado em torno de 17 dB (e a intensidade do sinal, em torno de 48,2 dB $\mu$ V/m), o estado da recepção não foi uma única vez 2, 3 ou 4. Além disso, na maioria das vezes em que ocorreu o estado de recepção 1, ele ocorreu em um quadro de transmissão DRM isolado e desse quadro apenas um quadro de áudio de 40 ms foi recuperado com erro. Por isso, a maioria das ocorrências do estado de recepção 1 não resultou em deterioração perceptível no áudio tocado. Por outro lado, o áudio obtido da recepção analógica AM apresentou um ruído que, embora não intenso, era claramente perceptível e causava um razoável incomodo auditivo. Ou seja, qualidade da recepção digital foi significativamente melhor que a recepção analógica AM — é interessante lembrar, que a potência do sinal digital DRM era aproximadamente igual a 2,5% da potência do sinal analógico AM.

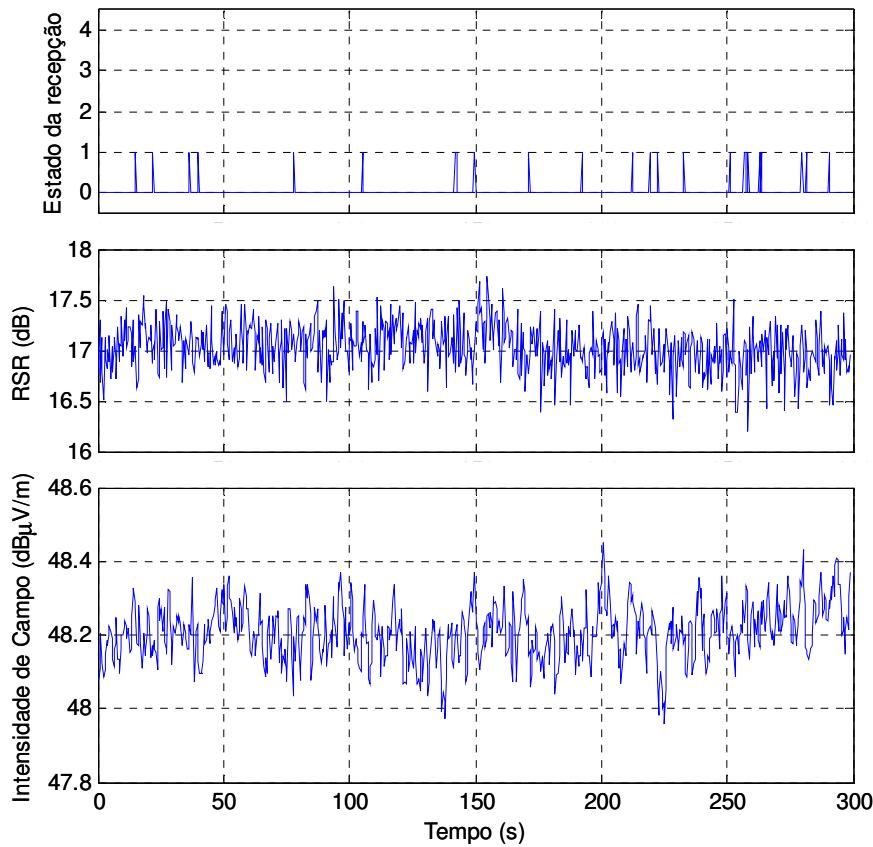
**Figura 6.4 –** Resultados das medições fixas para o sinal digital DRM realizadas a 74,6 km do transmissor, na rota radial sudeste: gráficos do estado da recepção, da razão sinal-ruído e da intensidade de campo elétrico versus tempo.

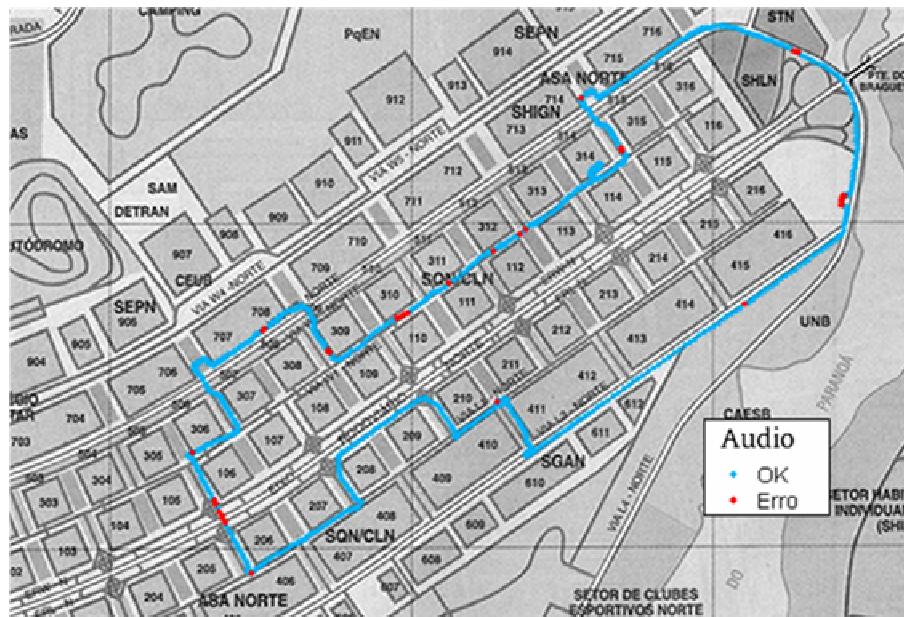
**Figura 6.5 – Mapa mostrando a rota da Asa Norte, com a indicação do estado da recepção DRM ao longo dessa rota.**

A Asa Norte é uma área relativamente próxima do transmissor: a rota escolhida, mostrada na Figura 6.5, está entre 10 km e 13,5 km do transmissor. Contudo, é uma área com uma densidade predial alta, para os padrões de Brasília, e, portanto, com um nível de ruído mais alto que, por exemplo, a área residencial de Sobradinho, onde também se fez medições.

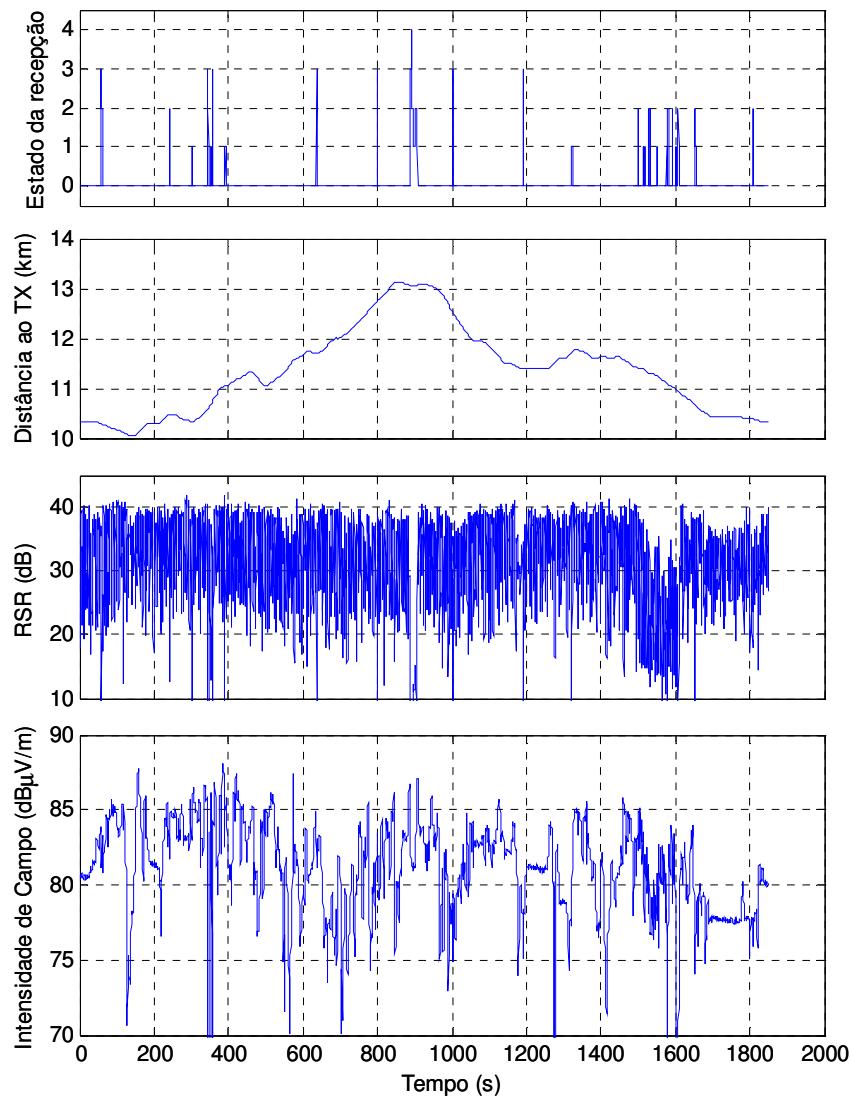
**Figura 6.6** – Medições em movimento para o sinal digital DRM realizadas em rota localizada na Asa Norte: gráficos do estado da recepção, da distância ao transmissor, da razão sinal-ruído e da intensidade de campo elétrico versus tempo.

A Figura 6.6 mostra os resultados das medições em movimento para o sinal digital DRM realizadas na rota localizada na Asa Norte — veja mapa na Figura 6.5. O gráfico do estado da recepção do sinal digital DRM indica algumas ocorrências, ao longo da rota, dos estados 2 e 3, e até mesmo uma ocorrência do estado 4. Na Figura 6.5, os pontos onde o estado da recepção foi diferente de zero estão marcados a cor vermelha. Não são todos os erros de recepção que geram degradações audíveis: geralmente, ocorrências isoladas do estado 1 (isto é, em apenas um quadro ou no máximo dois quadros de transmissão DRM) não geram degradações audíveis. Contudo, na passagem sob o Eixo Norte (uma das principais vias de Brasília) e em dois outros trechos, o áudio sofreu interrupções com duração em torno de 1 segundo.

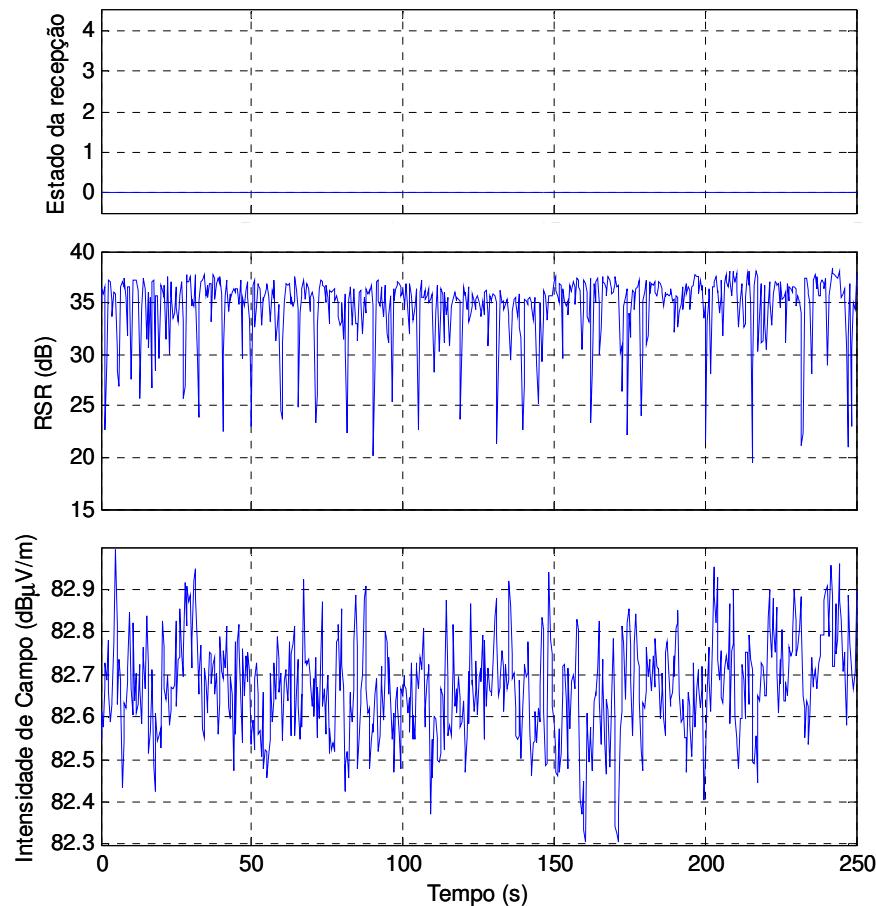
Figura 6.10 – Medições fixas para o sinal digital DRM realizadas no ponto P2 Asa Norte: gráficos do estado da recepção, da razão sinal-ruído e da intensidade de campo elétrico versus tempo.

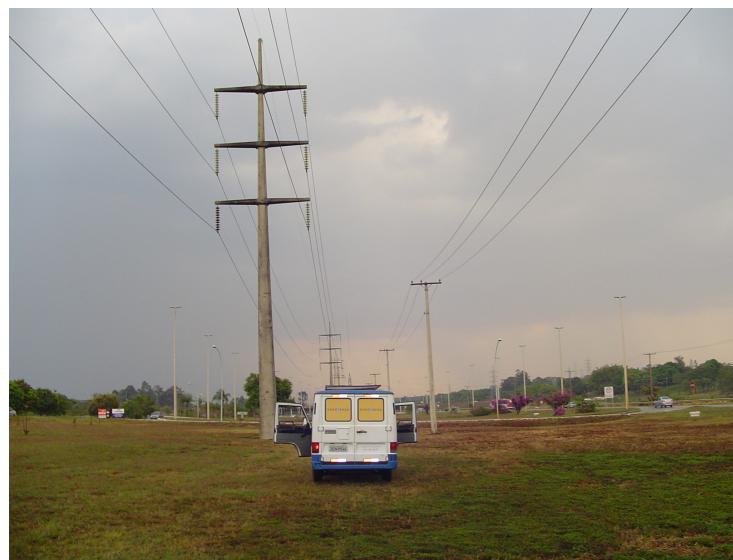
**Figura 6.11 – Fotografia do ponto P3 da Asa Norte, onde foram realizadas medições fixas.**

As medições feitas no ponto P3 merecem uma análise mais detalhada. A Figura 6.11 mostra uma fotografia desse ponto, que estava distante do transmissor aproximadamente 13,1 km. Embora localizado embaixo de uma rede de alta tensão, obteve-se nesse ponto boa recepção do sinal digital DRM. O gráfico do estado da recepção, mostrado na Figura 6.12, indica frequentemente estado 1, que significa que um ou mais quadros de áudio (de 40 ms) de um quadro de transmissão (10 quadros de áudio) foi recuperado com erro. Contudo, na maioria das vezes, apenas um quadro de áudio em um conjunto de dez quadros foi recuperado com erro. Nesses casos, geralmente o erro não causa deterioração audível. Não houve nenhuma interrupção do áudio longa o bastante para ser percebida como tal. Contudo, alguns erros produziram deteriorações audíveis. Apesar disso, a qualidade do áudio recuperado do sinal digital DRM foi muito melhor que a qualidade do áudio recuperado do sinal analógico AM, que resultou muito ruidoso.

A rota percorrida na Asa Norte é um bom exemplo da situação apresentada no parágrafo anterior. Em um pequeno trecho dessa rota, passa-se sob uma rede de alta tensão — que pode ser vista na fotografia mostrada na Figura 6.11 — que afeta fortemente a recepção digital DRM e a recepção analógica AM. Quando se passou sob a referida rede, a recepção digital DRM foi interrompida por 10 s, aproximadamente, período que pode ser suficiente para se perder uma informação desejada importante. A recepção analógica AM, por sua vez, ficou extremamente ruidosa por 15 s, aproximadamente, mas ainda foi possível entender o que o locutor estava dizendo. Contudo, foram feitas também recepções fixas embaixo da rede de alta tensão — veja Figura 6.11 — e, nesse caso, o áudio da recepção digital DRM apresentou uma qualidade boa: ele continha algumas degradações audíveis, mas não sofreu interrupções. Quanto ao áudio da recepção analógica AM fixa, o ruído presente era muito alto e uma audição prolongada seria provavelmente intolerável.

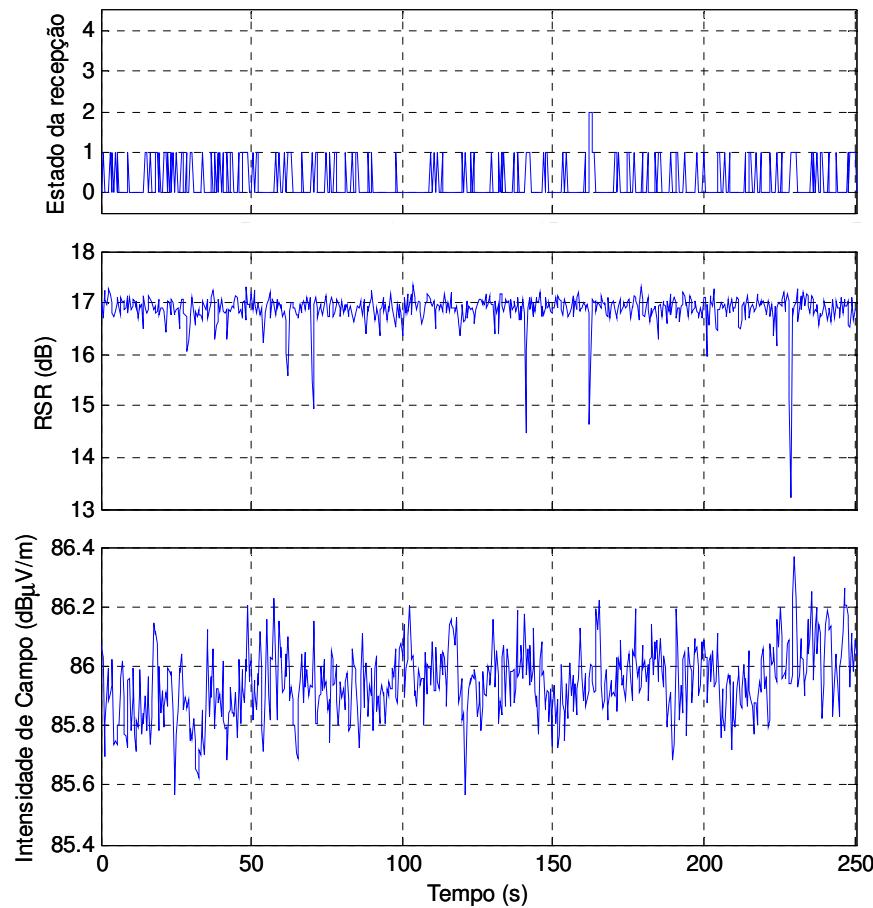
**Figura 6.12 – Medições fixas para o sinal digital DRM realizadas no ponto P3 Asa Norte: gráficos do estado da recepção, da razão sinal-ruído e da intensidade de campo elétrico versus tempo.**

Os resultados obtidos sugerem que, para se ter boa recepção fixa, a RSR do sinal digital DRM deve ter valor aproximadamente de 17 dB ou maior. Portanto, no ponto P3 da Asa Norte, pode-se considerar que a RSR esteve nesse limite ou um pouquinho abaixo dele.

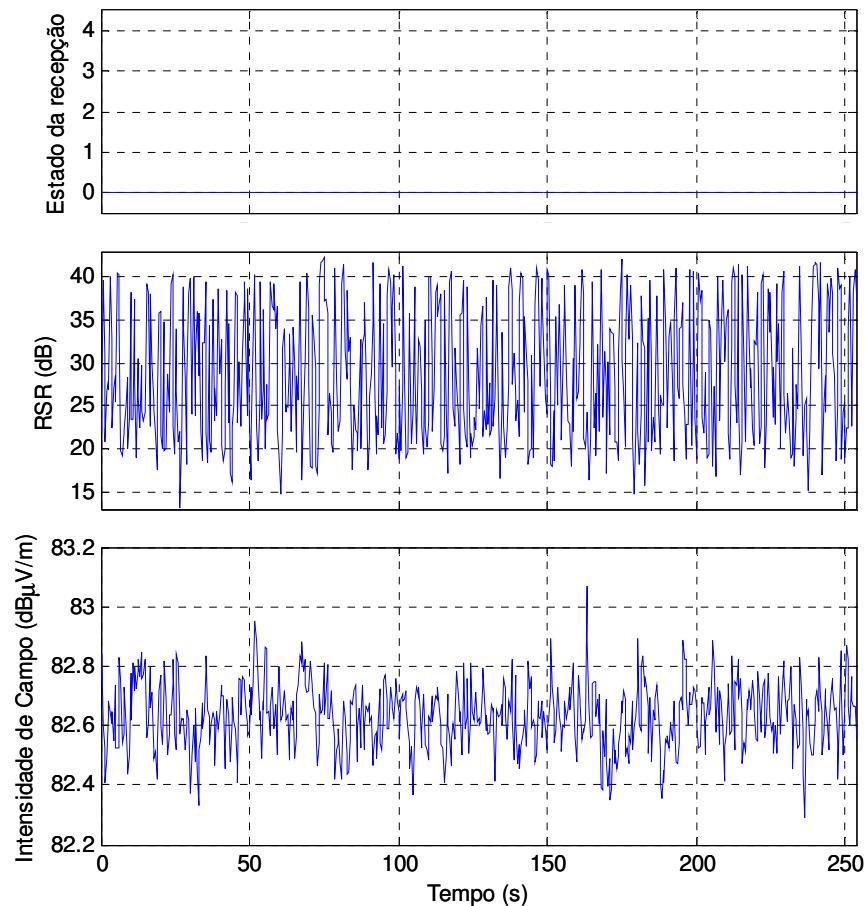
Figura 6.14 – Medições fixas para o sinal digital DRM realizadas no ponto P4 Asa Norte: gráficos do estado da recepção, da razão sinal-ruído e da intensidade de campo elétrico versus tempo.

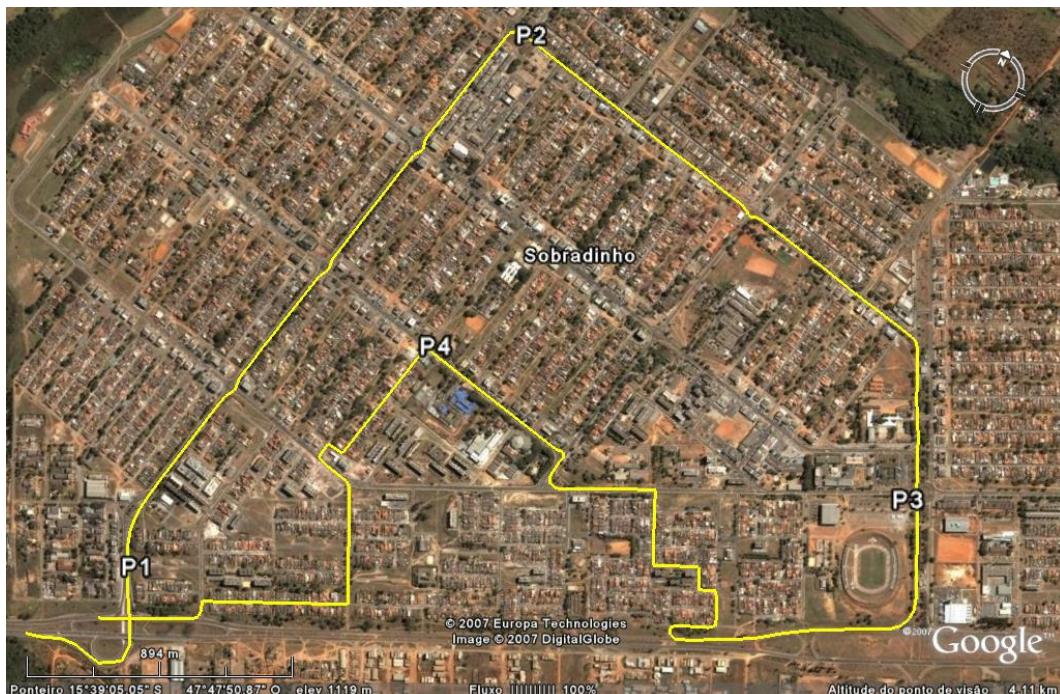
Figura 6.17 – Mapa mostrando a rota de Sobradinho.

A Figura 6.17 mostra um mapa com a rota que foi percorrida na cidade de Sobradinho e a Figura 6.18 mostra os resultados das medições em movimento realizadas nessa rota. A distância ao transmissor dos pontos dessa rota era, em média, o dobro daquela da rota da Asa Norte, por isso a intensidade do sinal foi menor em Sobradinho — compare os gráficos da intensidade de campo mostrados na Figura 6.6 e na Figura 6.18. Apesar disso, a recepção em Sobradinho foi até um pouco melhor que na Asa Norte. Houve quatro interrupções perceptíveis do áudio ao longo do percurso, que ocorreram geralmente nas proximidades de linhas de alta tensão.

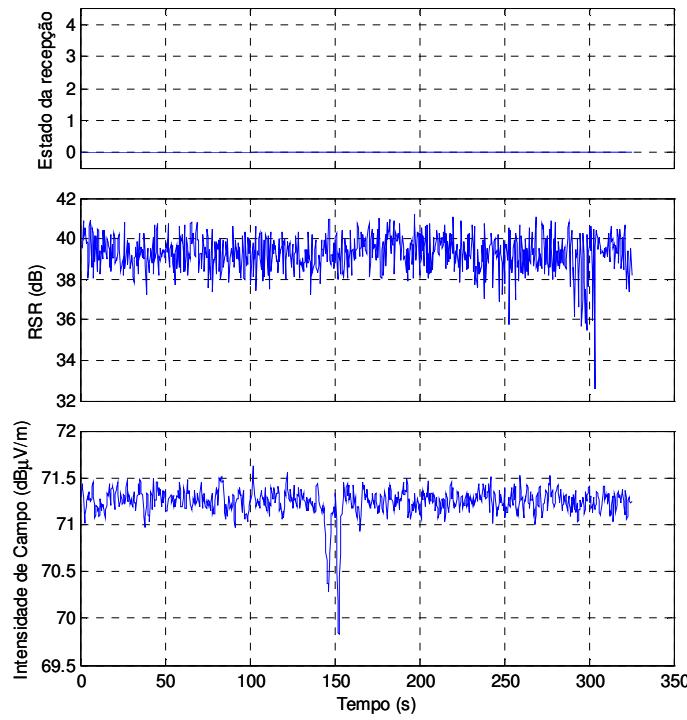
**Figura 6.19** – Medições fixas para o sinal digital DRM realizadas no ponto P1 de Sobradinho: gráficos do estado da recepção, da razão sinal-ruído e da intensidade de campo elétrico versus tempo.

Nas quatro medições fixas feitas em Sobradinho, a recepção do sinal digital DRM foi perfeita, não houve um único quadro de áudio recuperado com erro. Os resultados dessas medições são mostrados nas quatro figuras a seguir.

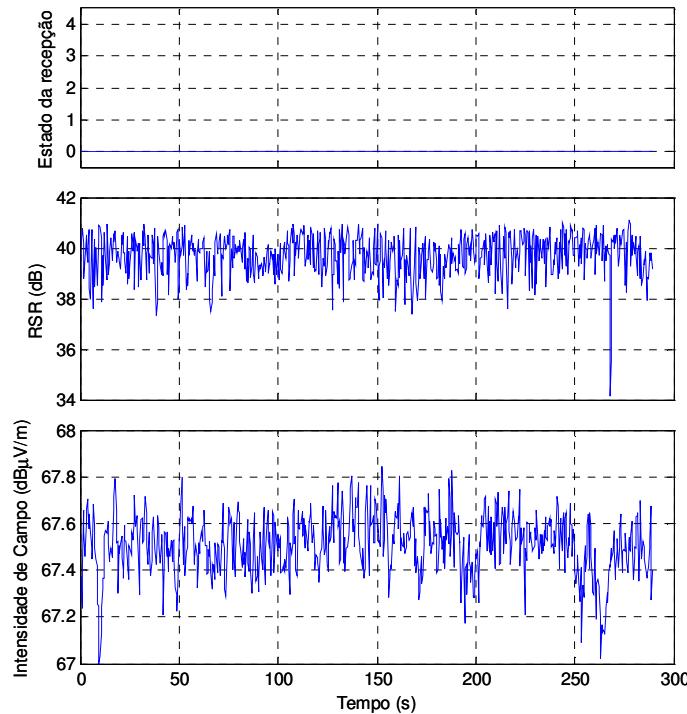
**Figura 6.20** – Medições fixas para o sinal digital DRM realizadas no ponto P2 de Sobradinho: gráficos do estado da recepção, da razão sinal-ruído e da intensidade de campo elétrico versus tempo.

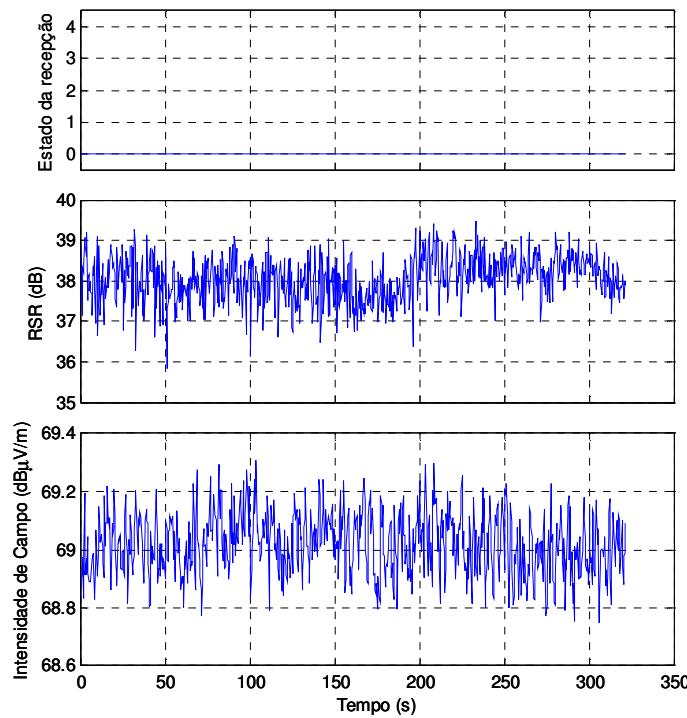
**Figura 6.21** – Medições fixas para o sinal digital DRM realizadas no ponto P3 de Sobradinho: gráficos do estado da recepção, da razão sinal-ruído e da intensidade de campo elétrico versus tempo.

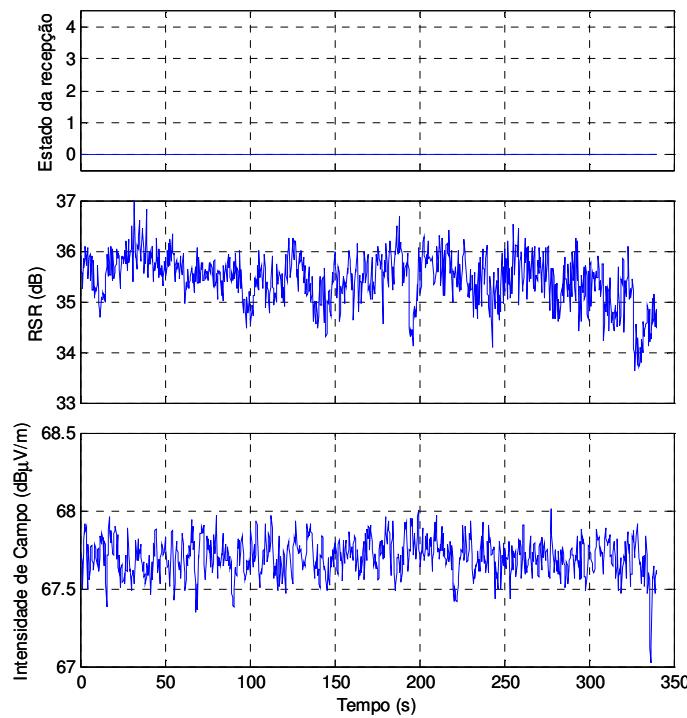
**Figura 6.22** – Medições fixas para o sinal digital DRM realizadas no ponto P4 de Sobradinho: gráficos do estado da recepção, da razão sinal-ruído e da intensidade de campo elétrico versus tempo.

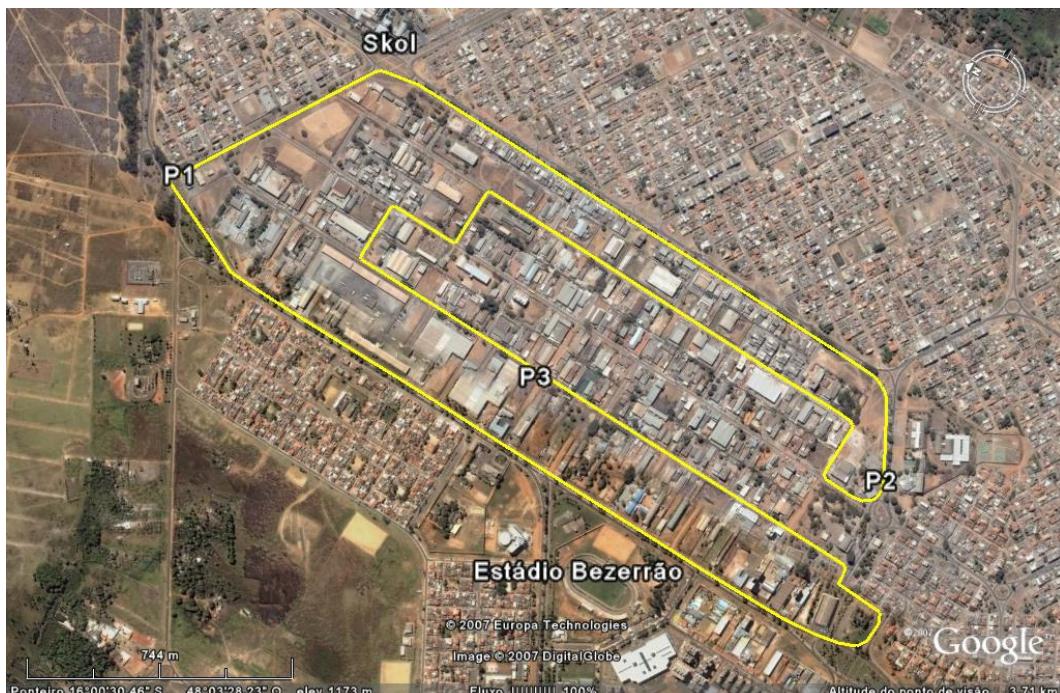
**Figura 6.23 – Mapa mostrando a rota percorrida na cidade do Gama.**

A Figura 6.23 mostra um mapa com a rota que foi percorrida no setor industrial da cidade do Gama. Embora essa rota estivesse mais próxima do transmissor que a rota em Sobradinho — compare gráficos de distância mostrados na Figura 6.18 e na Figura 6.24 —, ela estava em um ambiente mais ruidoso. Consequentemente, os resultados das medidas realizadas nessa rota foram significativamente piores do que aqueles obtidos na rota de Sobradinho.

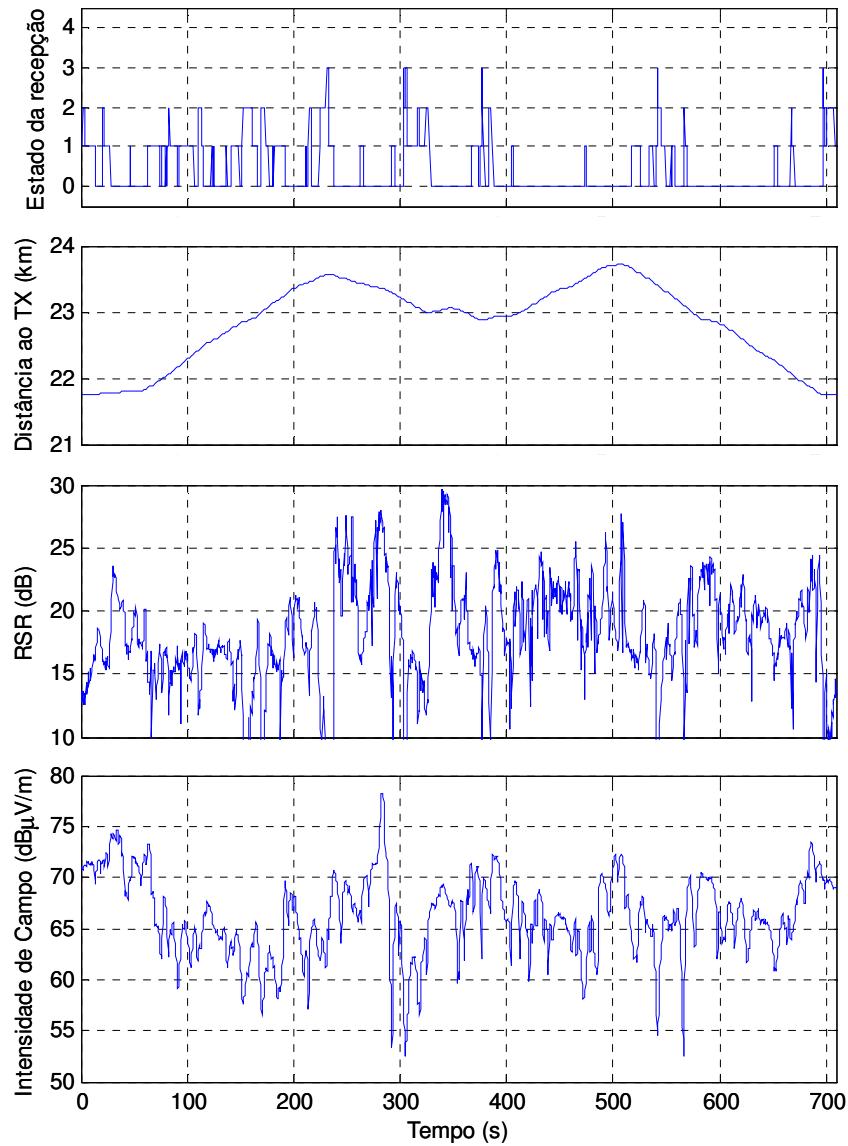
**Figura 6.24** – Medições para o sinal digital DRM realizadas em movimento em rota localizada no Gama: gráficos do estado da recepção, da distância ao transmissor, da razão sinal-ruído e da intensidade de campo elétrico versus tempo.

A recepção analógica AM ao longo da rota do Gama foi, em geral, razoável. Em alguns momentos, o áudio ficou bastante ruidoso, mas, como se está em movimento, o incômodo causado por esse ruído foi relativamente passageiro e mais tolerável que as freqüentes interrupções ocorridas no áudio da recepção digital DRM.

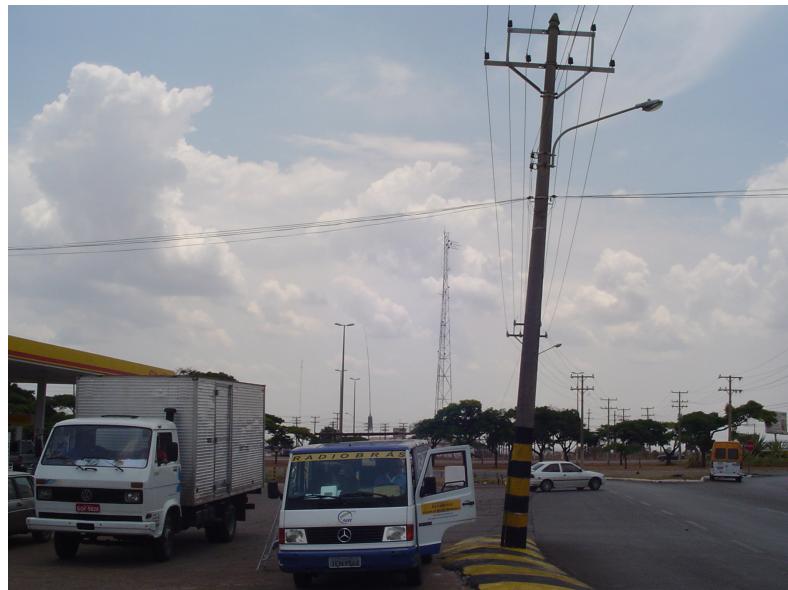
Figura 6.25 – Fotografia do ponto P1 do Gama, onde foram realizadas medições fixas.

A Figura 6.25 mostra uma fotografia do ponto primeiro ponto, denominado P1, onde se fez medições fixas no Gama. Esse ponto estava distante do transmissor aproximadamente 21,8 km. Ele estava localizado muito próximo de uma linha de alta tensão (13,8 kV) e, além disso, um caminhão com uma caixa metálica estava estacionado próximo da van durante todo o período de medição. Havia, ainda, uma cobertura metálica de um posto de gasolina, distante uns 50 m da van. O gráfico do estado da recepção do sinal digital DRM, mostrado na Figura 6.26, indica que nenhum quadro de áudio foi recuperado sem erros e, consequentemente, não houve áudio recuperado. Contudo, o canal de descrição de serviço (SDC) e o canal de acesso rápido (FAC) foram recebidos sem erro praticamente durante todo o tempo e em nenhum momento houve perda da sincronização com sinal DRM. A razão sinal ruído esteve, a maior parte do tempo, abaixo de 15 dB e a intensidade do sinal entre 62,5 dB $\mu$ V/m e 63 dB $\mu$ V/m — veja gráficos mostrados na Figura 6.26. Uma amostra do espectro do sinal híbrido recebido em P1 é mostrada na Figura 6.27. Quanto à recepção do sinal analógico AM nesse mesmo ponto, ela propiciou um áudio muito ruidoso.

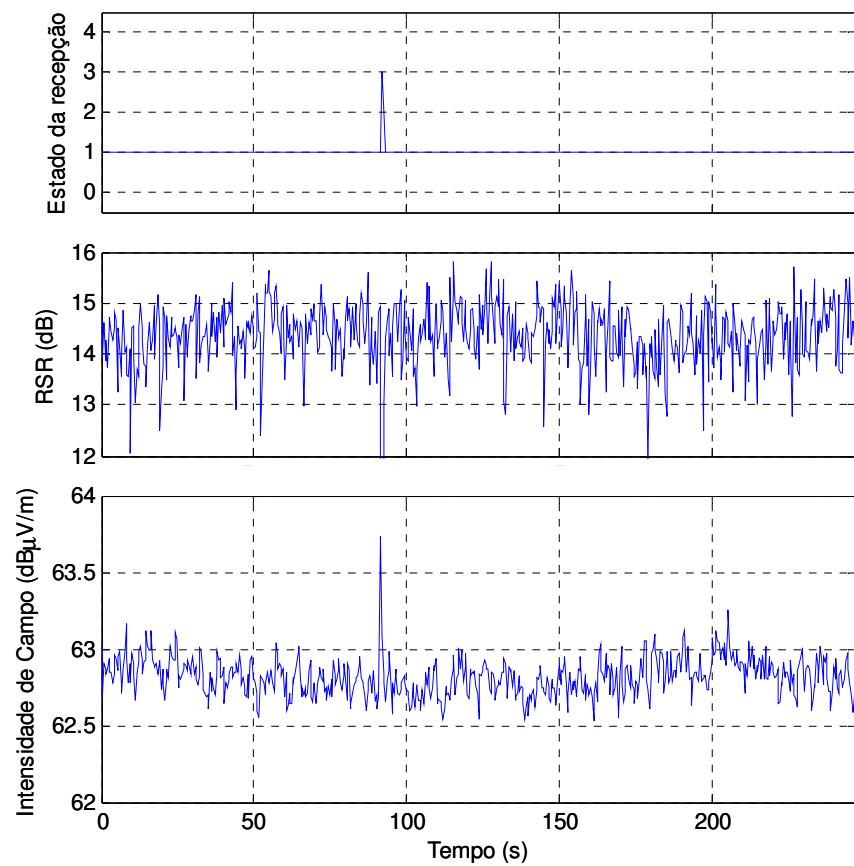
**Figura 6.26** – Medições fixas para o sinal digital DRM realizadas no ponto P1 do Gama: gráficos do estado da recepção, da razão sinal-ruído e da intensidade de campo elétrico versus tempo.

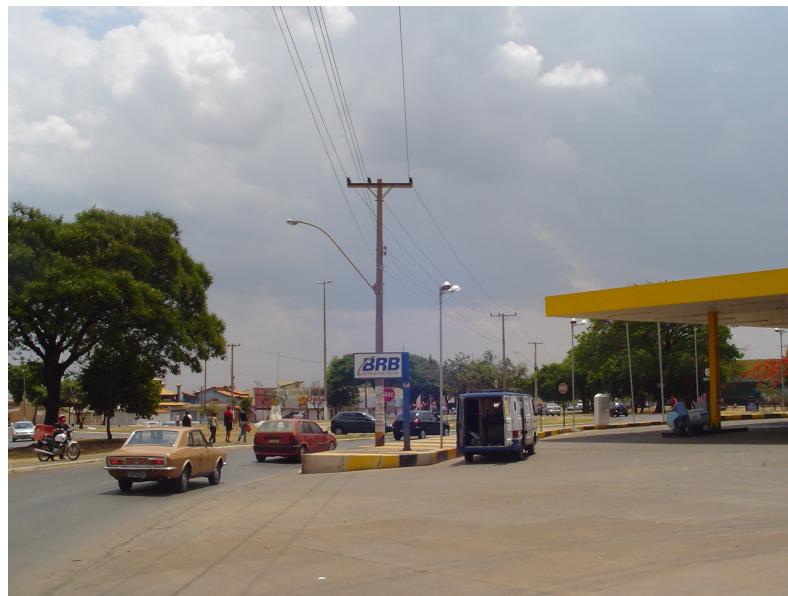
**Figura 6.28 –** Fotografia do ponto P2 do Gama, onde foram realizadas medições fixas.

A Figura 6.28 mostra uma fotografia do ponto P2 do Gama, que estava distante do transmissor aproximadamente 23,6 km. Assim como o ponto P1, esse ponto estava localizado praticamente embaixo de uma linha de alta tensão de 13,8 kV. Além disso, ele era também muito próximo de uma cobertura metálica de um posto de gasolina. Desse modo, nesse ponto, a recepção do sinal digital DRM foi pior que no ponto P1. O gráfico do estado da recepção, mostrado na Figura 6.29, indica que nenhum bloco de bits do canal de descrição de serviço (SDC) foi recuperado sem erros e muitas vezes a sincronização com sinal DRM foi perdida. Por isso, não foi possível medir a RSR no local. A intensidade do sinal esteve, a maior parte do tempo, entre 57,5 dB $\mu$ V/m e 58,5 dB $\mu$ V/m — veja gráfico mostrado na Figura 6.29. Um espectro do sinal híbrido recebido em P2 é mostrado na Figura 6.30. Esse espectro indica que a RSR do sinal digital DRM é menor que 5 dB, portanto muito menor que aquela medida em P1. Essa baixa RSR fez com que a recepção do sinal analógico AM em P2 também fosse muito ruim, propiciando um áudio extremamente ruidoso.

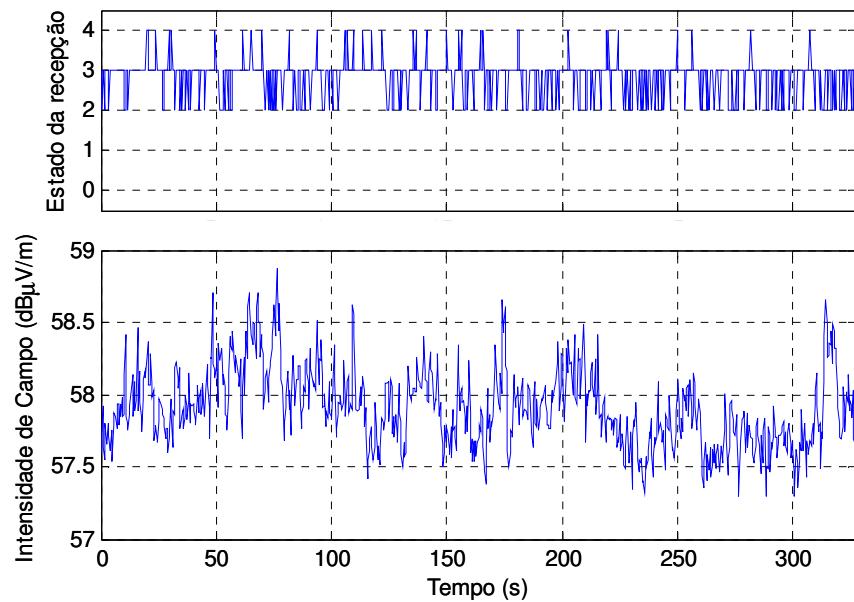
**Figura 6.29** – Medições fixas para o sinal digital DRM realizadas no ponto P2 do Gama: gráficos do estado da recepção e da intensidade de campo elétrico versus tempo.

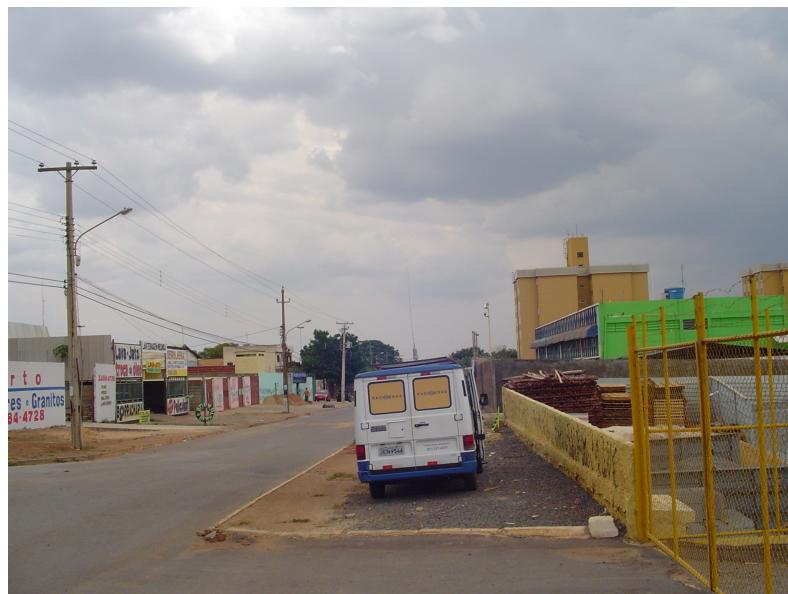
**Figura 6.31 – Fotografia do ponto P3 do Gama, onde foram realizadas medições fixas.**

A Figura 6.31 mostra uma fotografia do ponto P3 do Gama, que estava distante do transmissor aproximadamente 23,3 km. Esse ponto não estava tão próximo de uma linha de alta quanto estavam os pontos P1 e P2 e não havia nas suas proximidades cobertura metálica de posto de gasolina. Assim, nesse ponto, a recepção do sinal digital DRM foi excelente. O gráfico do estado da recepção, mostrado na Figura 6.32, indica que todos os quadros de áudio foram recuperados sem erro. A RSR esteve sempre acima de 21 dB e, na maior parte do tempo, acima de 26 dB. A intensidade do sinal esteve, a maior parte do tempo, em torno de 69,1 dB $\mu$ V/m — veja gráfico mostrado na Figura 6.32. O espectro do sinal híbrido recebido em P3 mostrado na Figura 6.33 confirma a excelente qualidade desse sinal e o valor aproximado de 25 dB para a RSR. A recepção do sinal analógico AM em P3 também foi muito boa, propiciando um áudio com pouco ruído.

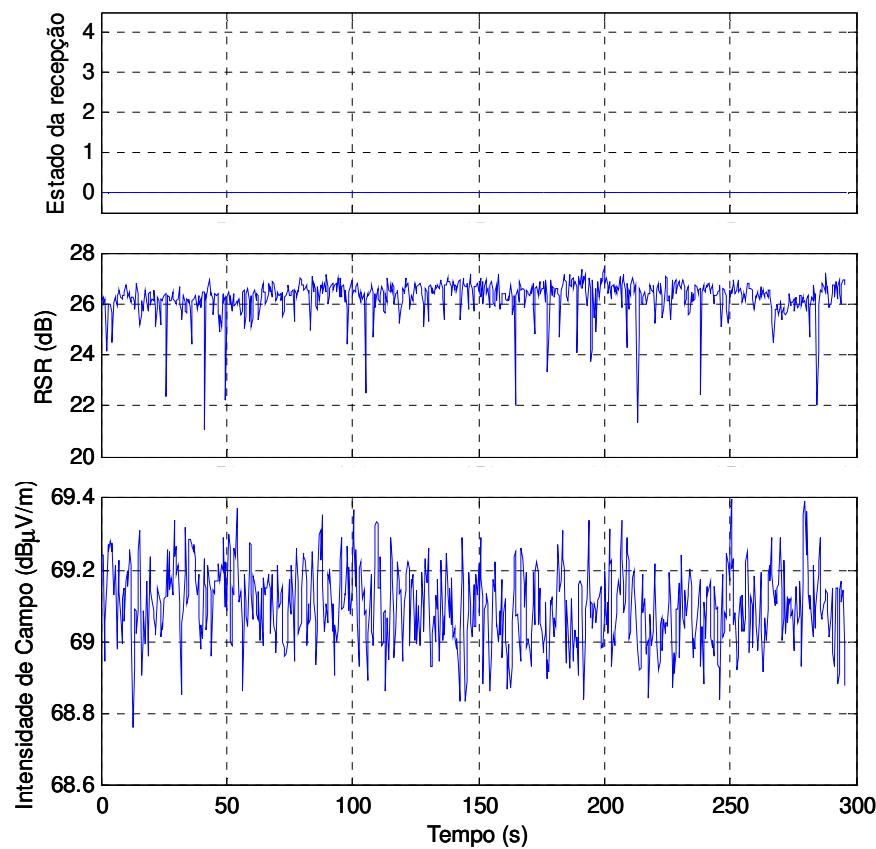
**Figura 6.32** – Medições fixas para o sinal digital DRM realizadas no ponto P3 do Gama: gráficos do estado da recepção, da razão sinal-ruído e da intensidade de campo elétrico versus tempo.

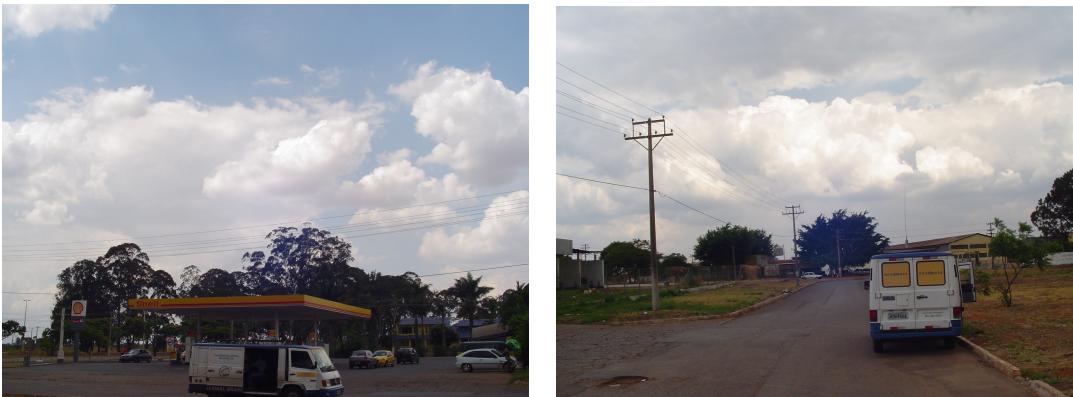
**Figura 6.34 –** Fotografia do ponto P4 do Gama, onde foram realizadas medições fixas e que estava distante de P1 aproximadamente 100 m.

O quarto ponto (P4) em que foram realizadas medições fixas no Gama era distante do ponto P1 aproximadamente 100 m. Uma vez que a recepção no ponto P1 tinha sido muito ruim, procurou-se afastar da prováveis causas disso — uma linha de alta tensão, um caminhão com caixa metálica e a cobertura metálica de um posto de gasolina. A Figura 6.34 mostra duas fotografias desse ponto P4, que estava distante do transmissor aproximadamente 21,8 km. Embora P4 fosse muito próximo de P1, nele a recepção do sinal digital DRM foi excelente. O gráfico do estado da recepção, mostrado na Figura 6.35, indica que todos os quadros de áudio foram recuperados sem erro. A RSR esteve sempre acima de 20 dB e, na maior parte do tempo, acima de 23 dB. A intensidade do sinal esteve, a maior parte do tempo, em torno de 73,2 dB $\mu$ V/m — veja gráfico mostrado na Figura 6.35. A recepção do sinal analógico AM em P4 também foi boa, entretanto o áudio dessa recepção continha um pouco de ruído.

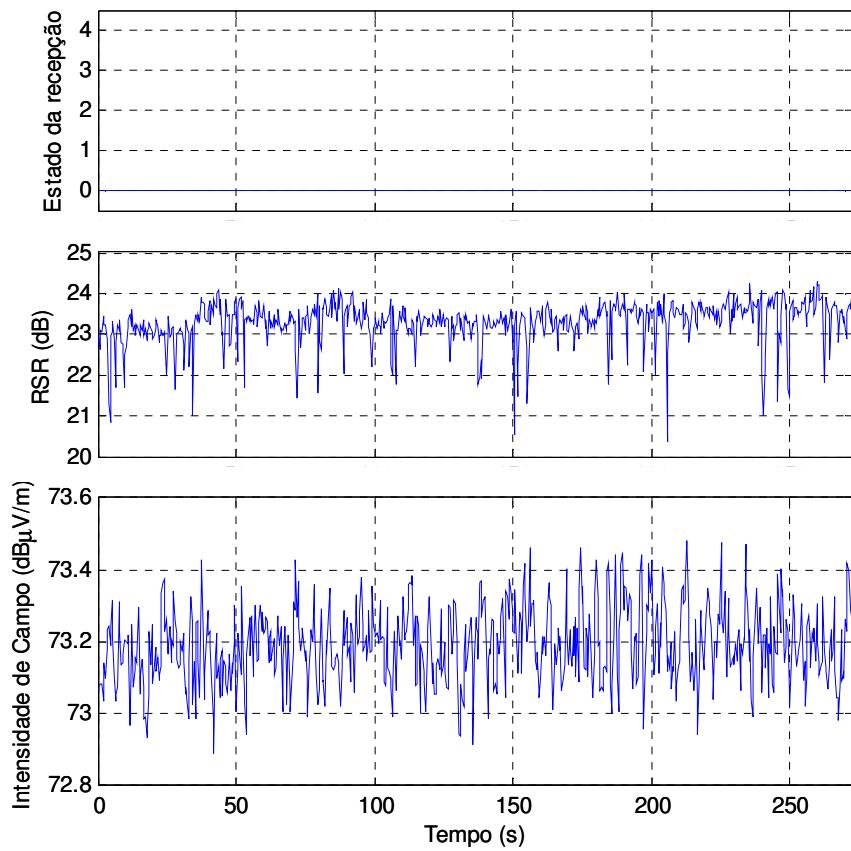
**Figura 6.35** – Medições fixas para o sinal digital DRM realizadas no ponto P4 do Gama: gráficos do estado da recepção, da razão sinal-ruído e da intensidade de campo elétrico versus tempo.
