# CATÁLOGO DO ITEM IMPORTADO

## Pleito de Inclusão de Ex-Tarifário

Número de Controle	NCM	Sugestão de descrição do ex-Tarifário
	85258919	Câmera de vídeo eletrônica de ré de captação de imagens aplicada na parte traseira de veículos automotores, sem sensor, sem dispositivo de gravação, resolução 300.000 pixels, ângulo de visão de 131,4 graus centígrados, temperatura de trabalho entre -30 graus centígrados e + 85 graus centígrados, voltagem DC 9v, 54ma amperagem, da máquina escavadeira.

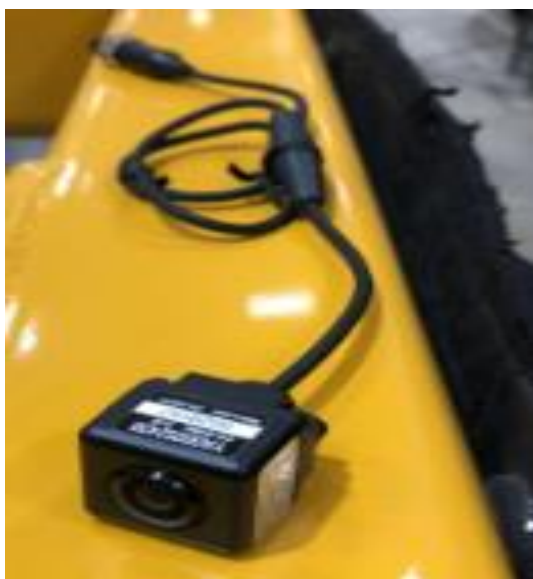
### 2. Imagens da autopeça importada e/ou desenho esquemático:

- a) Dimensões básicas (mm):
- b) Resolução: 300.000 Pixels
- c) Ângulo de visão: 131,4°
- d) Temperatura de trabalho: entre -30°C e +85°C
- e) Voltagem: DC 9V
- f) Amperagem: < 54mA

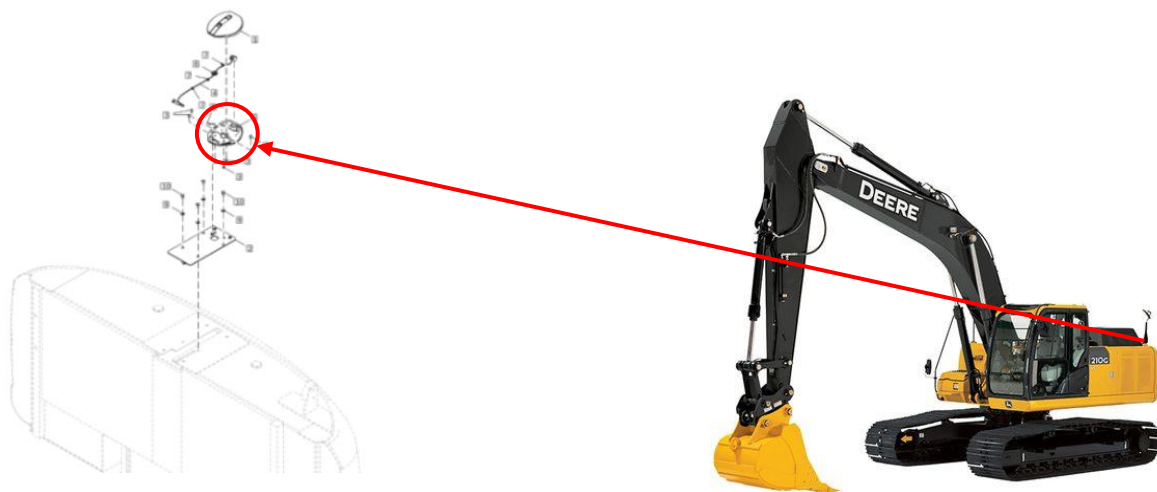
Utilizado no chassi superior

Possibilitar visibilidade ao operador da máquina durante a movimentação da máquina para evitar batidas e acidentes.
