## CATÁLOGO DO ITEM IMPORTADO

### Pleito de Inclusão de Ex-Tarifário

Número de Controle SDIC	NCM	Sugestão de descrição do ex-Tarifário
M49-23I	8525.89.29	Câmera, com resolução 720 X 480 pixels, campo de visão 118 graus, formato de vídeo NTSC, iluminação mínima 0,1 lux, tensão de operação 24 VDC, temperatura de operação -40 a 85 graus celsius, conectividade por cabo coaxial, grau de proteção IP67, própria para fornecer visão traseira ou frontal, aplicada em máquinas rodoviárias autopropulsadas e da construção civil.

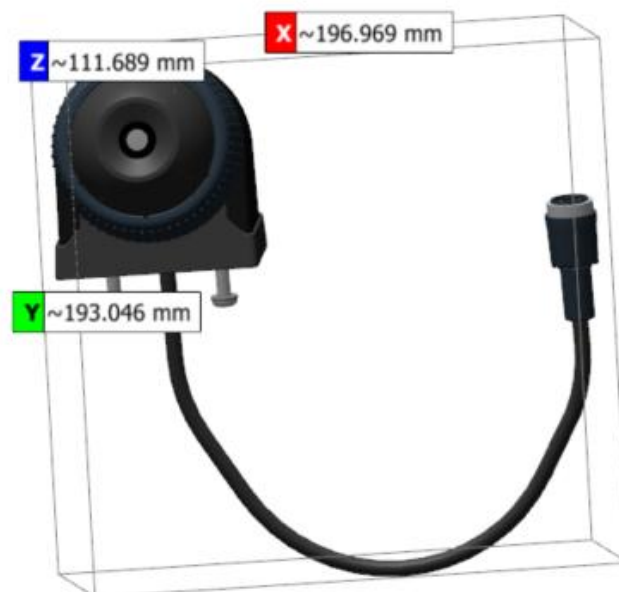
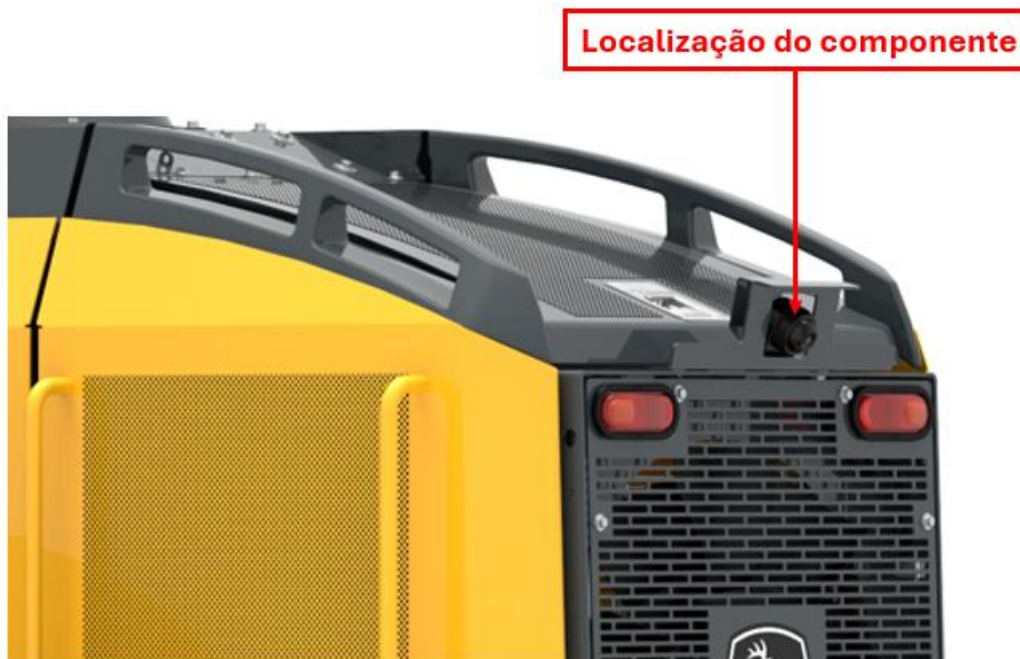
#### 2. Imagens da autopeça importada e/ou desenho esquemático:

- Câmera, com resolução 720 X 480 pixels,
- campo de visão 118 graus,
- formato de vídeo NTSC,
- iluminação mínima 0,1 lux,
- tensão de operação 24 VDC,
- temperatura de operação -40 a 85 graus celsius,
- conectividade por cabo coaxial,
- grau de proteção IP67
- Largura: 93 mm
- Altura: 82 mm
- Profundidade: 40 ± 0,3 mm
- Peso: 0,158kg

Aplicada na parte traseira ou frontal de pás carregadeiras e motoniveladoras
