## Pleito de Inclusão de Ex-Tarifário

| Número de Controle SDIC | NCM | Sugestão de descrição do ex-Tarifário<br>(item II – c. da Ficha Técnica – Excel) |
|---|---|---|
| F9-20I | 8512.20.23 | Conjunto formado por um corpo único, contendo friso plástico, lanterna com iluminação LED de 5 W, iluminação LED de 16 W para sinalização de marcha ré, luzes de iluminação da placa do veículo, câmera de vídeo com sensor VGA CMOS de abertura f/2.4, saída de 720(H)x480(V) podendo ou não conter interruptor elétrico de abertura da tampa do porta-malas, montado em tampa do porta-malas de veículos automóveis. |

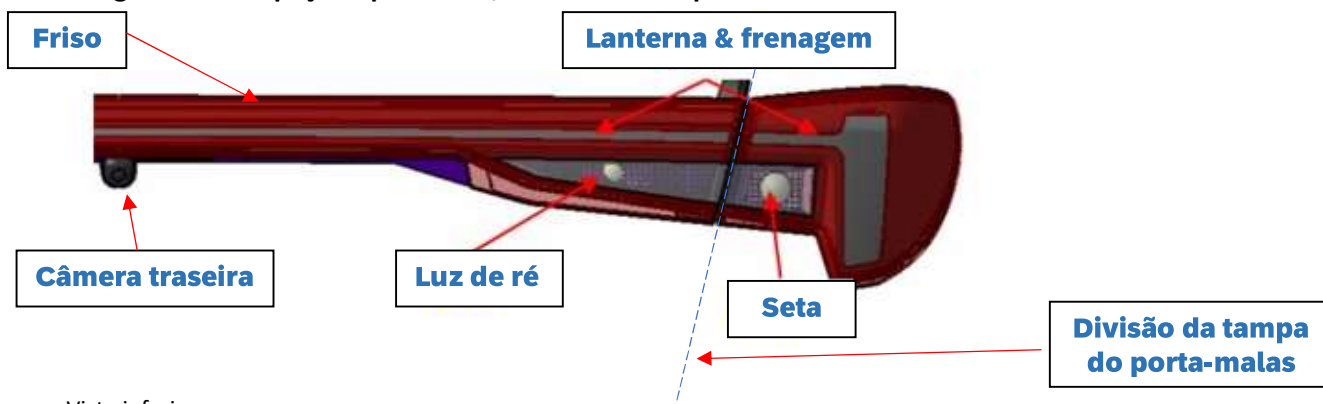
*Refletor: PBT, Friso: ABS, corpo principal da lanterna: plástico ABS, Lentes: PMMA, vedações: Borracha EPDM.*

### 2. Imagens da autopeça importada e/ou desenho esquemático:

*O item possui multiplas funções: é como um todo um acabamento externo traseiro do veículo, comporta a lanterna, luz de sinalização de ré e luzes de iluminação da placa traseira do veículo, além de possuir camera de assistencia à manobras, chicotes elétricos e swich de abertura do porta-malas.*
