**EXECUÇÃO DE SERVIÇOS DE CONSULTORIA ESPECIALIZADA  
PARA ELABORAÇÃO DOS PROJETOS EXECUTIVOS  
PARA IMPLANTAÇÃO DO PROJETO DE INTEGRAÇÃO  
DO RIO SÃO FRANCISCO COM BACIAS HIDROGRÁFICAS  
DO NORDESTE SETENTRIONAL**

**RELATÓRIO DO PROJETO DE RETOMADA  
DAS OBRAS DO TÚNEL CUNCAS I**

1220-RAT-1401-20-04-001  
Revisão 3

**PROJETOS EXECUTIVOS PARA IMPLANTAÇÃO DO PROJETO DE INTEGRAÇÃO DO  
RIO SÃO FRANCISCO COM BACIAS HIDROGRÁFICAS DO NORDESTE SETENTRIONAL  
LOTE B**

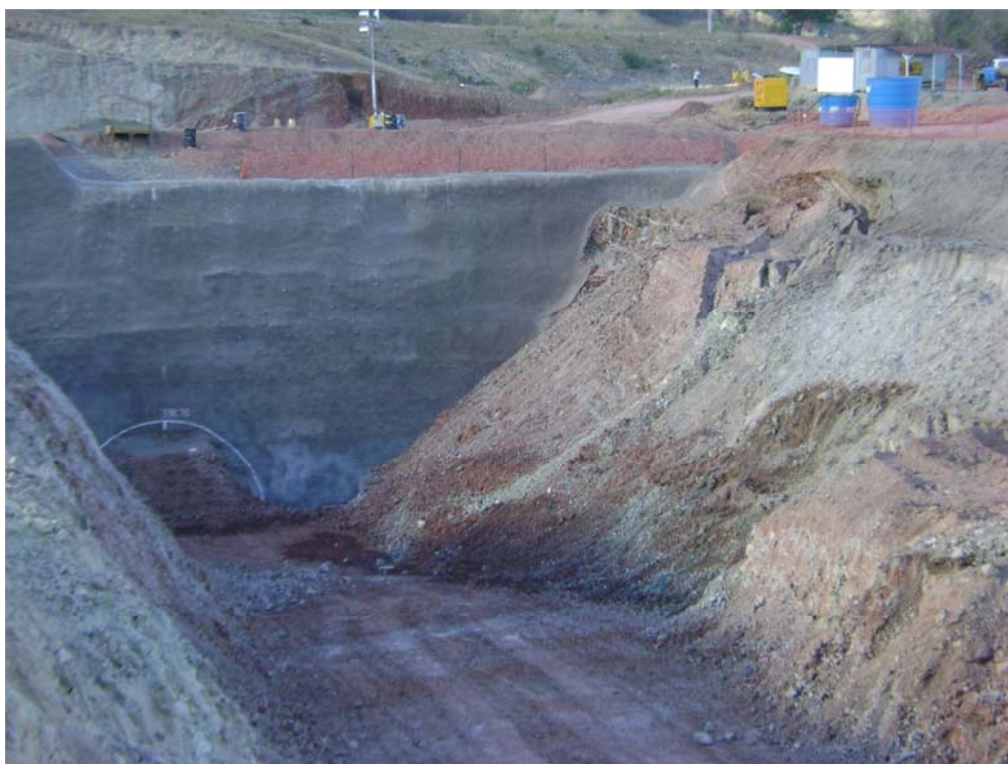
Figura 1 - Talude lateral instável próximo ao emboque do Túnel Cuncas I

A escavação do canal apresenta uma dificuldade, que é a estabilidade de seus taludes. Um primeiro escorregamento ocorreu durante a escavação do canal na lateral direita junto ao emboque do Túnel Cuncas I (Figura 1). Este talude estava executado quase que inteiramente em saprolito e foi realizada uma retroanálise para aferição dos parâmetros adotados para o saprolito.

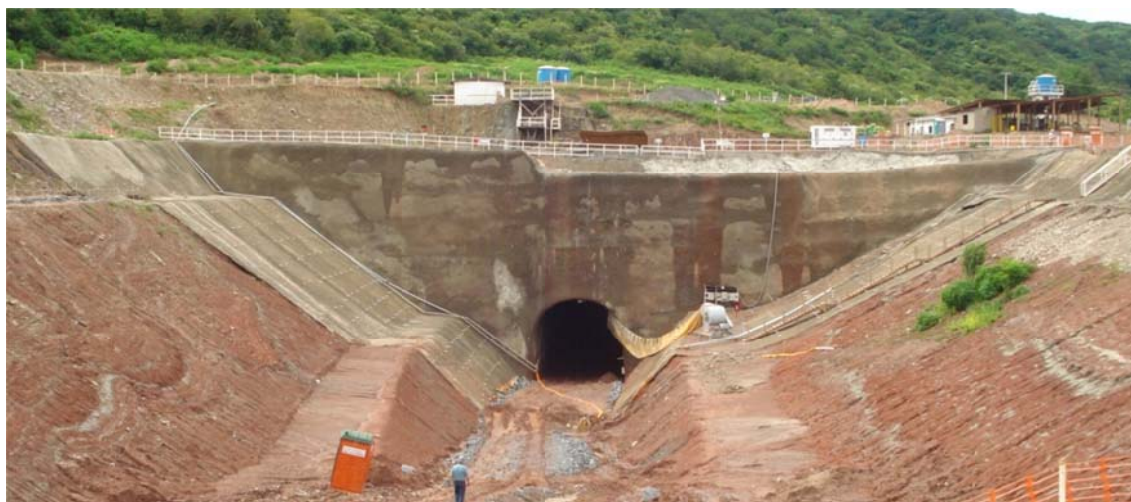
Foi então aplicada uma camada de concreto projetado de proteção sobre os taludes nas proximidades do emboque, como se vê na Figura 4.

Figura 4 - Taludes do canal revestido com concreto projetado

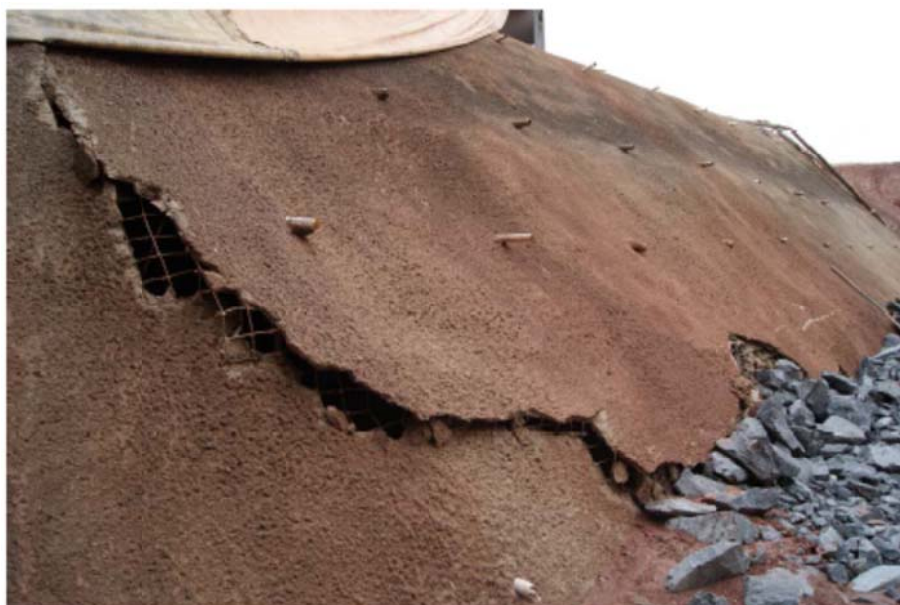
Posteriormente foi observado o deslizamento lento desse revestimento, no lado direito, até a posição mostrada na Figura 5.

Figura 5 - Pé do talude direito junto ao emboque, após deslizamento lento do revestimento.

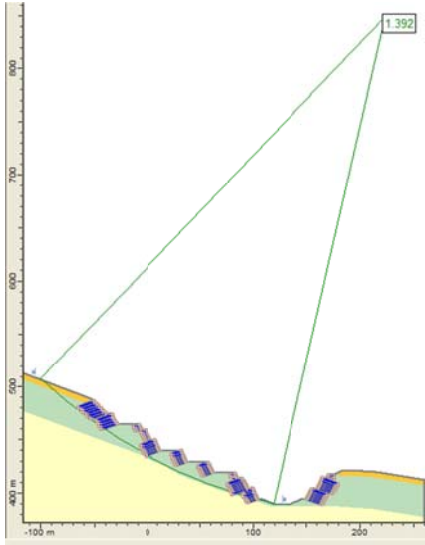
<p data-bbox="284 900 858 1037">Estaca 7+10 - Pregagens com comprimentos de 10m e 15m; 10m; 10m; 10m; 5m; 5m (espaçamento 2m); 15m e 15m (espaçamento 3m), de baixo para cima. FS=1,39</p>

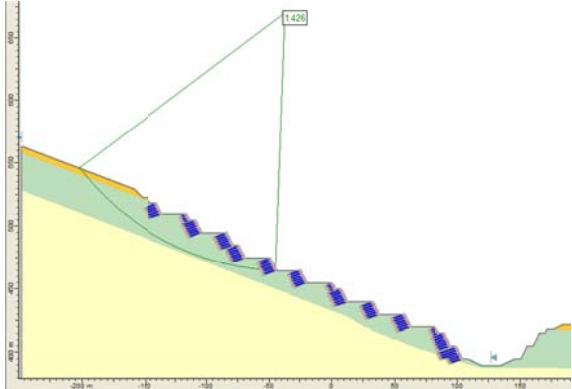
<p data-bbox="284 1449 858 1585">Estaca 7+10 - Pregagens com comprimentos de 10m; 15m e 5m; 10m; 10m; 10m e 5m; 10m; 10m; 10m; 10m e 5m; 10m, de baixo para cima. FS=1,42</p>

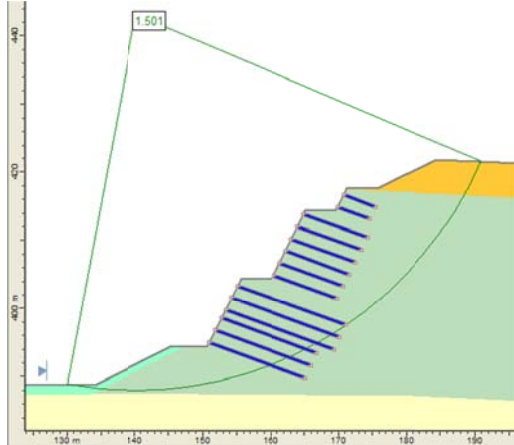
<p data-bbox="880 1505 1455 1619">Estaca 7+10 - Pregagens com comprimentos de 15m e 17m; 10m e 5m, de baixo para cima. FS=1,50</p>

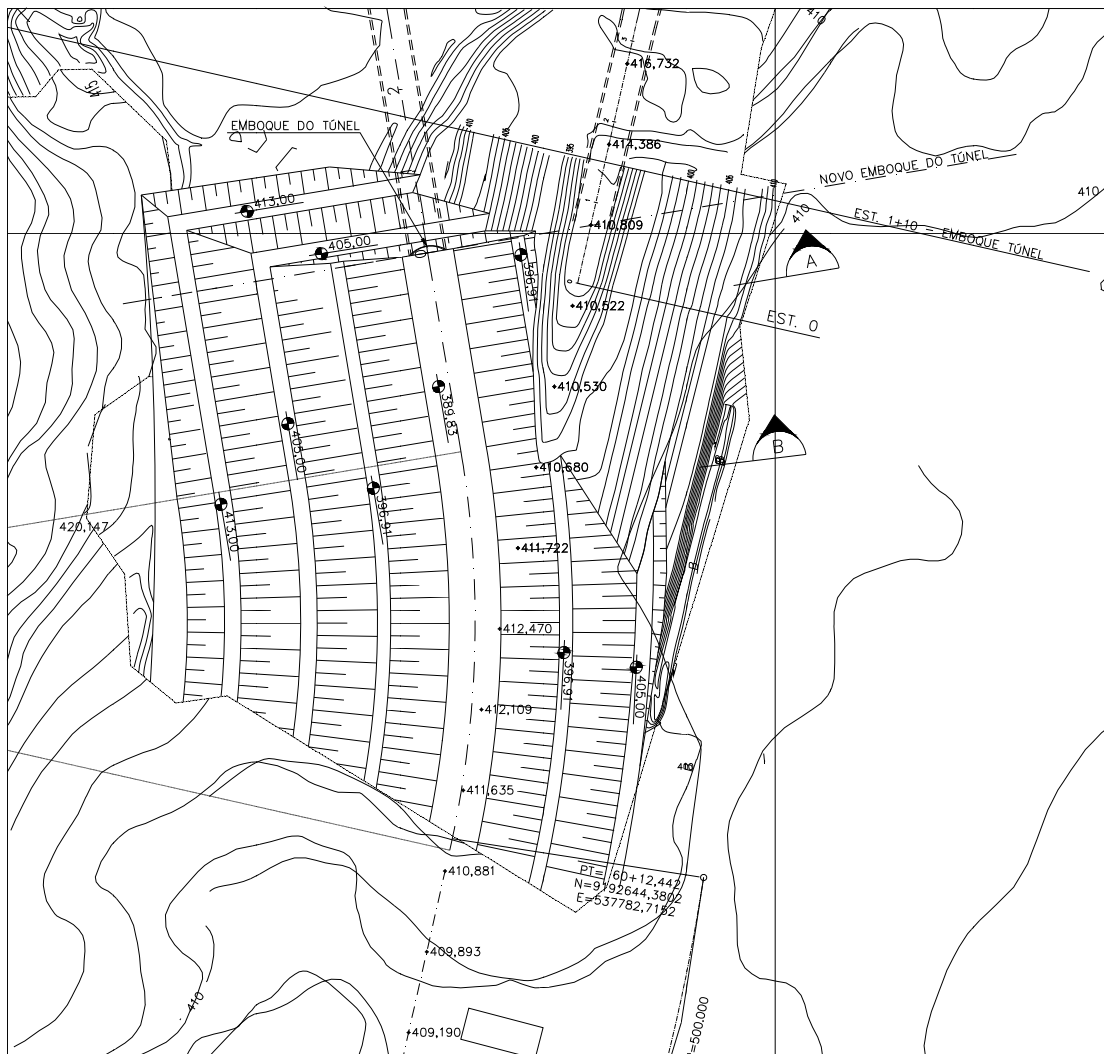
Figura 18 - Implantação do novo canal até o novo emboque

O novo traçado do canal e do túnel desvia da área afetada pela ruptura do túnel inicial e retorna ao eixo inicial a cerca de 890 m do emboque do túnel inicial, como mostrado no desenho 1220-DES-1410-20-26-600, e aumenta em somente alguns metros o traçado original.

As Figuras 18 a 21 mostram o arranjo em planta e corte e os resultados obtidos nas análises de estabilidade, com FS maiores que 2,1.
