## FORMULÁRIO DE BOAS PRÁTICAS

Grupo de Trabalho Integrado para monitoramento da situação de risco nas falésias da Praia de Barra de Tabatinga, município de Nísia Floresta.

# **Banco de Boas Práticas em Ações de Proteção e Defesa Civil**

**Grupo de Trabalho Integrado para monitoramento da situação de risco nas falésias da Praia de Barra de Tabatinga, município de Nísia Floresta**

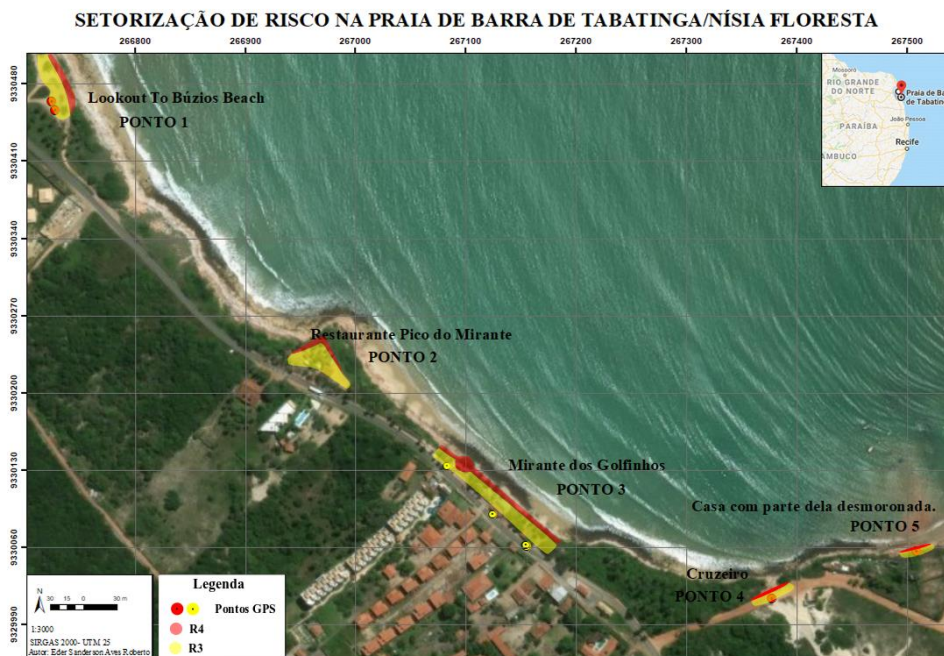
### 1.3. Localização Geográfica das Áreas de Riscos: Mapeamento de risco da área vistoriada com ênfase nas áreas avermelhadas com classificação de risco – R4 nos Pontos 2 e 3.

Figura 2 - visão ampla da área vistoriada.

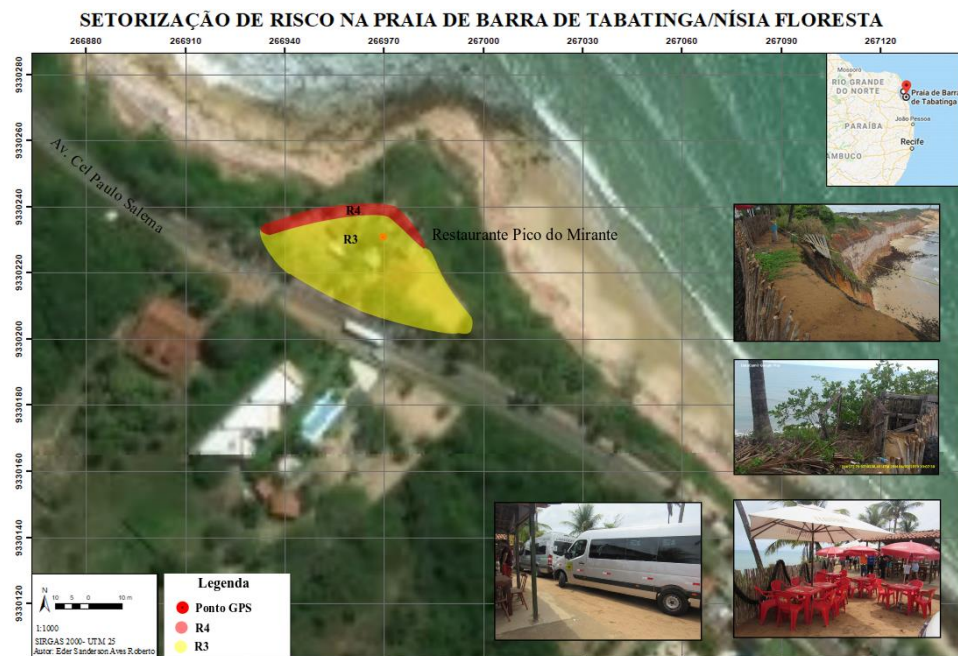
Figura 3 - Visão detalhada Ponto 2 - 06 de fevereiro 2019.

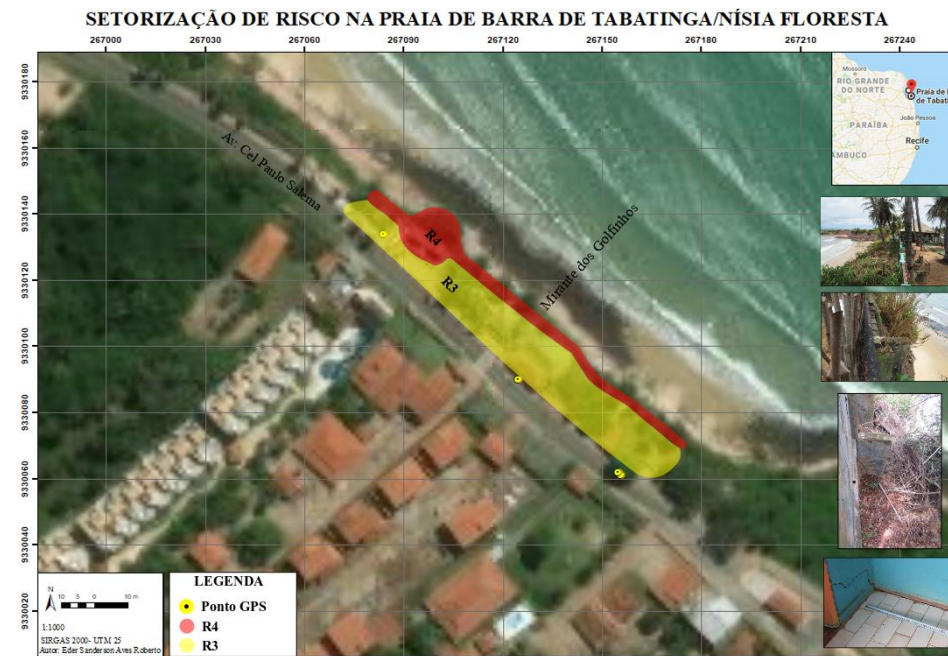
Figura 4 - Mapa detalhado Ponto 03 - Mirante dos Golfinhos em 06/02/2019
