| <b>FORMULÁRIO DE BOAS PRÁTICAS</b> |

Plano Municipal de Redução de Riscos (PMRR).

Mapeamento e conhecimento das áreas de riscos do município e de seus problemas associados para monitoramento e tentativa de mitigação de riscos.

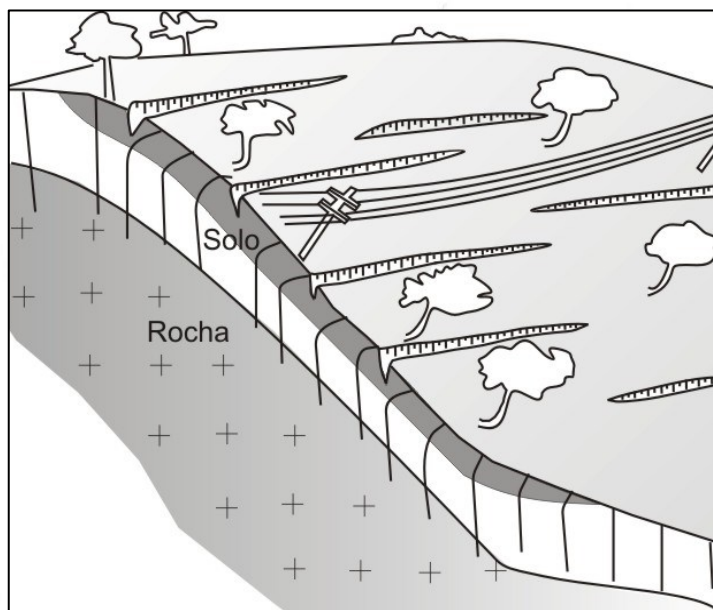
**Figura 1** – Perfil esquemático do processo de rastejo (Ministério das Cidades, Instituto de Pesquisas Tecnológicas do Estado de São Paulo – IPT, 2007).

Este processo não apresenta uma superfície de ruptura definida (plano de movimentação), e as evidências da ocorrência de movimento são trincas verificadas no terreno natural, que evoluem vagarosamente, bem como as árvores, que apresentam inclinações variadas (**Figura 2**). Sua principal causa antrópica é a execução de cortes em sua extremidade média inferior, o que interfere na sua precária instabilidade. A **Figura 3** mostra o depósito de tálus existente no bairro de Juquehy, em São Sebastião, que está em movimento, afetando a rodovia.

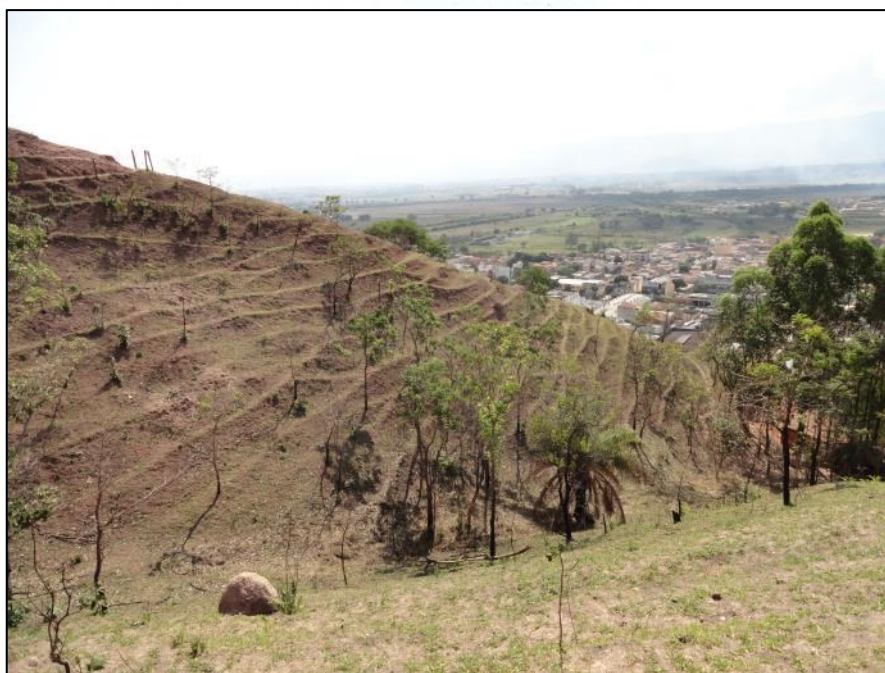
**Figura 2**– Micro escorregamentos e “caminhos de vaca” indicando processos de rastejo. (Fonte: Sirden-CTGeo-IPT).

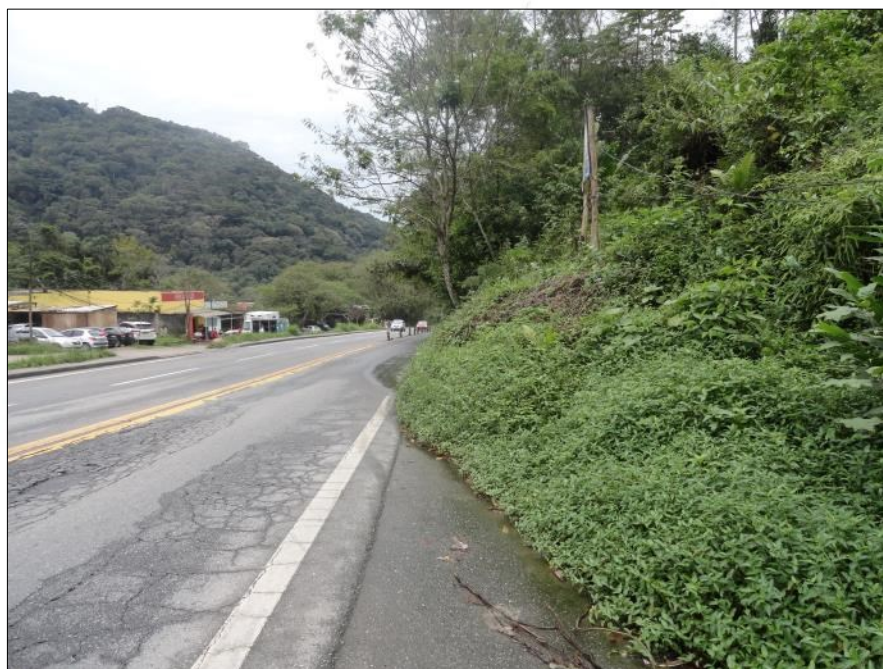
**Figura 3–** Vista parcial do depósito de tálus existente no bairro de Juquehy, em São Sebastião, SP, que está em movimento, afetando a rodovia. (Fonte: Sirden-CTGeo-IPT).

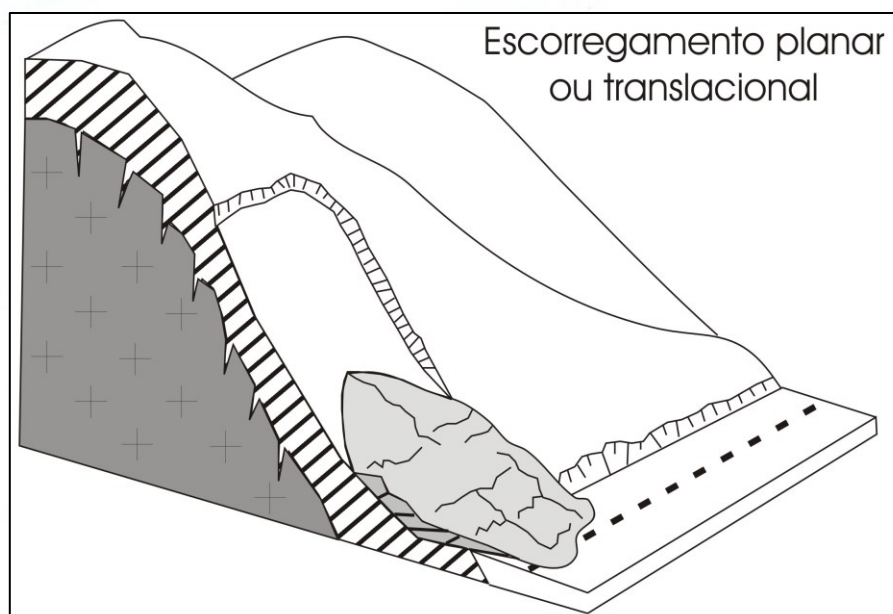
**Figura 4** – Perfil esquemático de escorregamentos planares (Ministério das Cidades, Instituto de Pesquisas Tecnológicas do Estado de São Paulo – IPT, 2007).

frequentes na dinâmica das encostas serranas brasileiras, ocorrendo predominantemente em solos pouco desenvolvidos das vertentes com altas declividades (**Figuras 4, 5 e 6**). Sua geometria caracteriza-se por uma pequena espessura e forma retangular estreita (comprimentos bem superiores às larguras). Este tipo de escorregamento também pode ocorrer associado a solos saprolíticos, saprolitos e rocha, condicionados por um plano de fraqueza desfavorável à estabilidade, relacionado a estruturas geológicas diversas (foliação, xistosidade, fraturas, falhas, etc.).

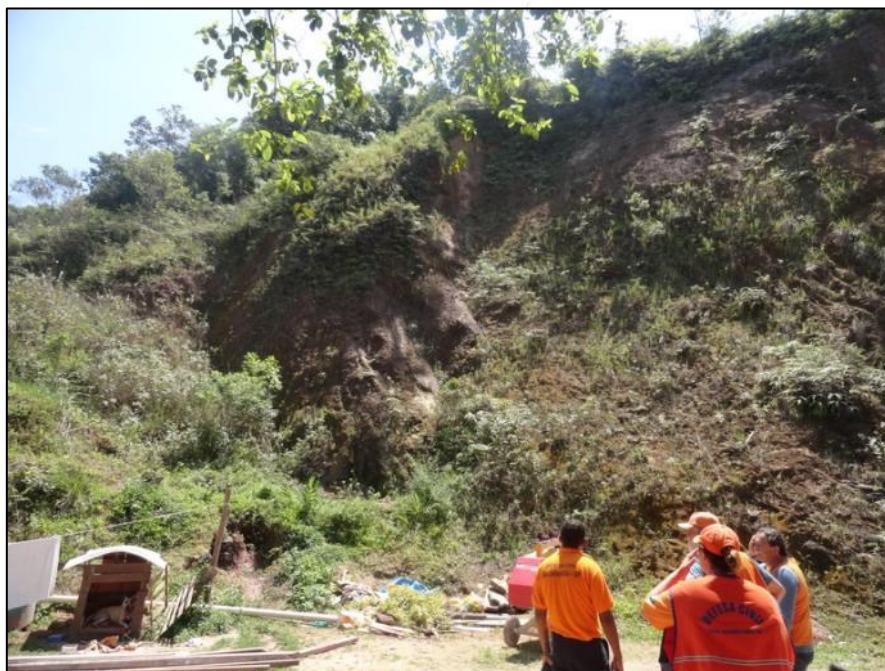
**Figura 5** – Escorregamento planar com blocos de rocha imersos na massa de solo no bairro Jukehy, São Sebastião, SP. (Fonte: Sirden-CTGeo-IPT).

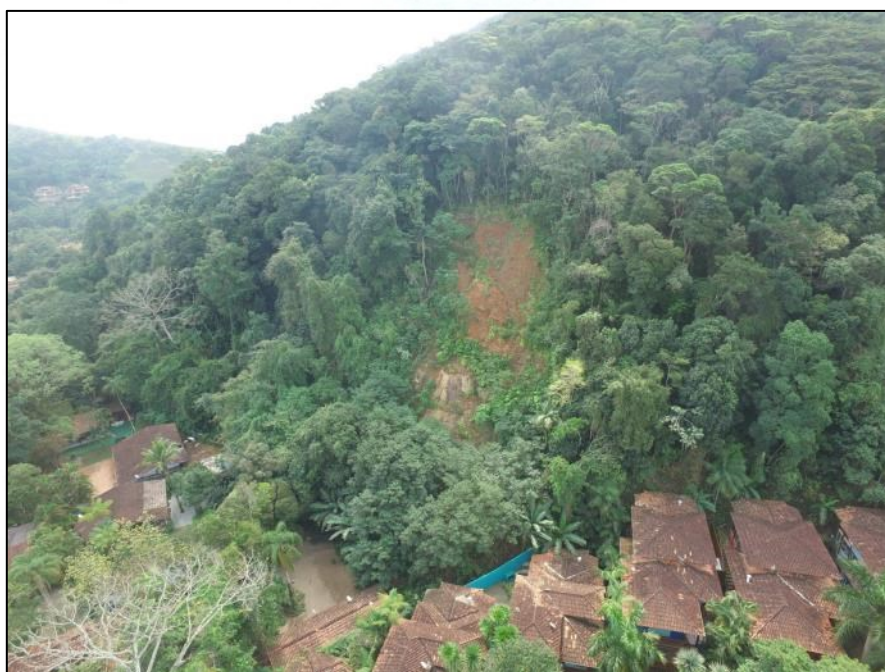
**Figura 6** – Escorregamento planar afetando moradias no bairro Cambury, São Sebastião, SP. (Fonte: Sirden-CTGeo-IPT).

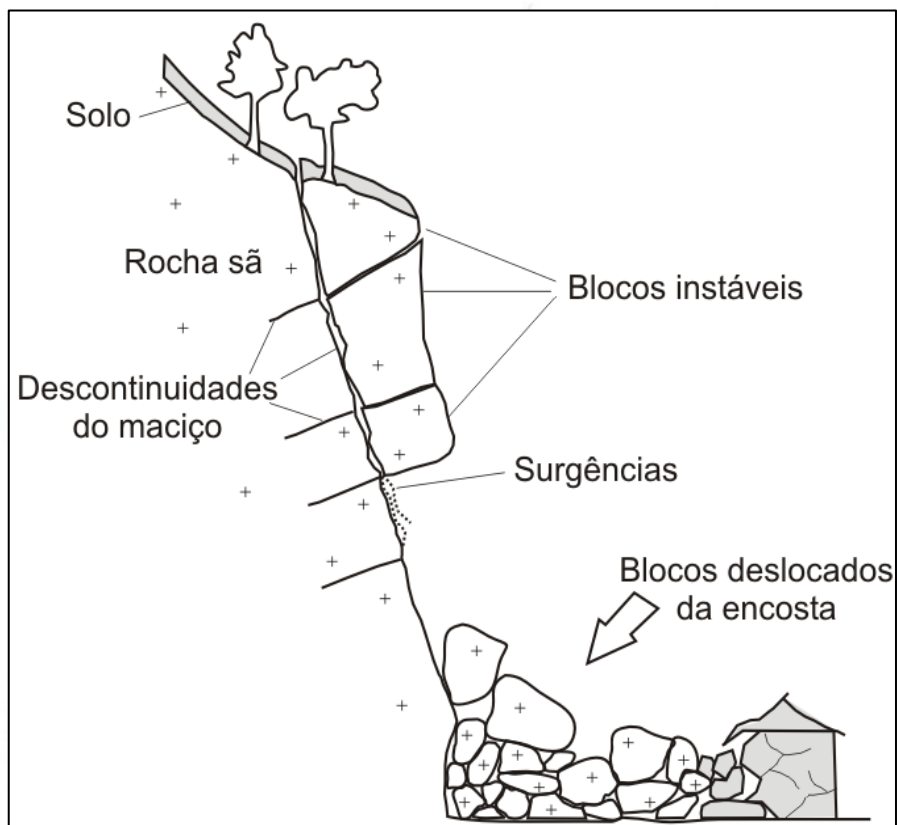
**Figura 7** – Perfil esquemático do processo de queda de blocos (Ministério das Cidades, Instituto de Pesquisas Tecnológicas do Estado de São Paulo – IPT, 2007).

A ocorrência deste processo está condicionada à presença de afloramentos rochosos em encostas íngremes, abruptas ou taludes de escavação, tais como, cortes em rocha, frentes de lavra, etc. As causas básicas deste processo são as descontinuidades do maciço rochoso, que propiciam isolamento de blocos unitários de rocha, subpressão causada pelo acúmulo de água em trincas, fraturas e descontinuidades, afetadas também pela penetração de raízes, e esses fatores sendo potencializados pelas variações térmicas, através da dilatação e contração da rocha. Esse processo pode ser acelerado pelas ações antrópicas, como, por exemplo, vibrações provenientes de detonações de pedreiras próximas. Frentes rochosas de pedreiras abandonadas podem resultar em áreas de instabilidade decorrentes da presença de blocos instáveis remanescentes do processo de exploração.

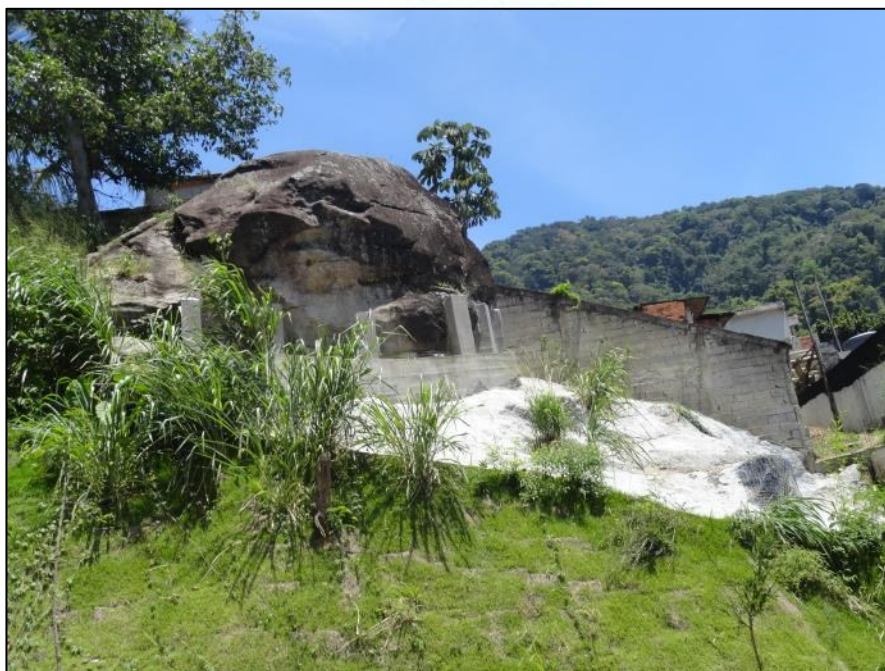
**Figura 8** – Bloco de rocha parcialmente imerso na matriz de solo, com obra de contenção, no bairro Itatinga, São Sebastião (SP). (Fonte: Sirden-CTGeo-IPT).

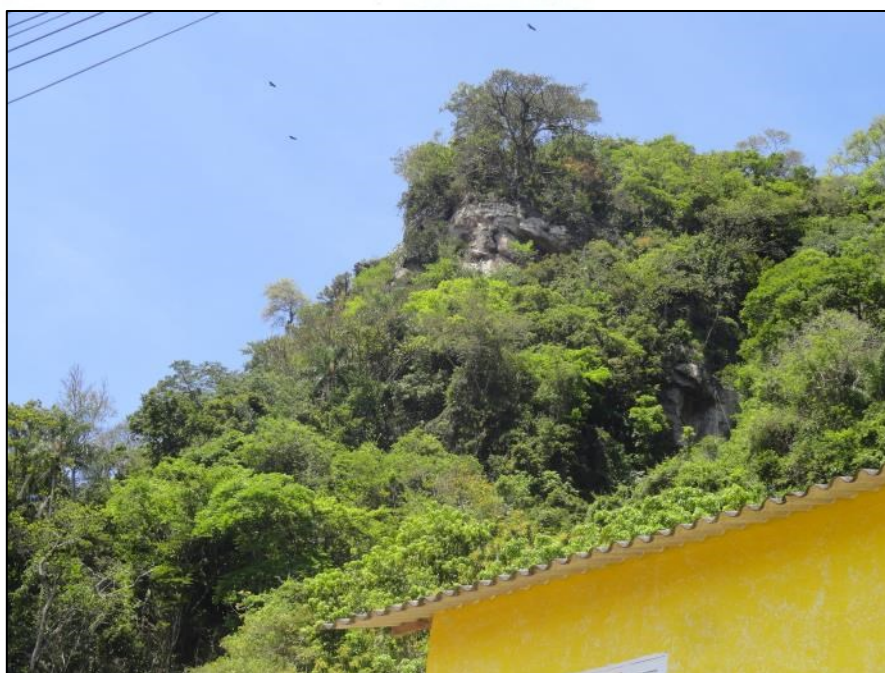
**Figura 9** – Vista de paredão rochoso com blocos individualizados, no alto do bairro Itatinga, São Sebastião (SP). (Fonte: Sirden-CTGeo-IPT).

O **deslocamento** envolve o movimento de placas, lascas ou mesmo blocos que se soltam do talude rochoso e podem se movimentar em queda livre ou sobre uma superfície inclinada. (**Figura 9**)

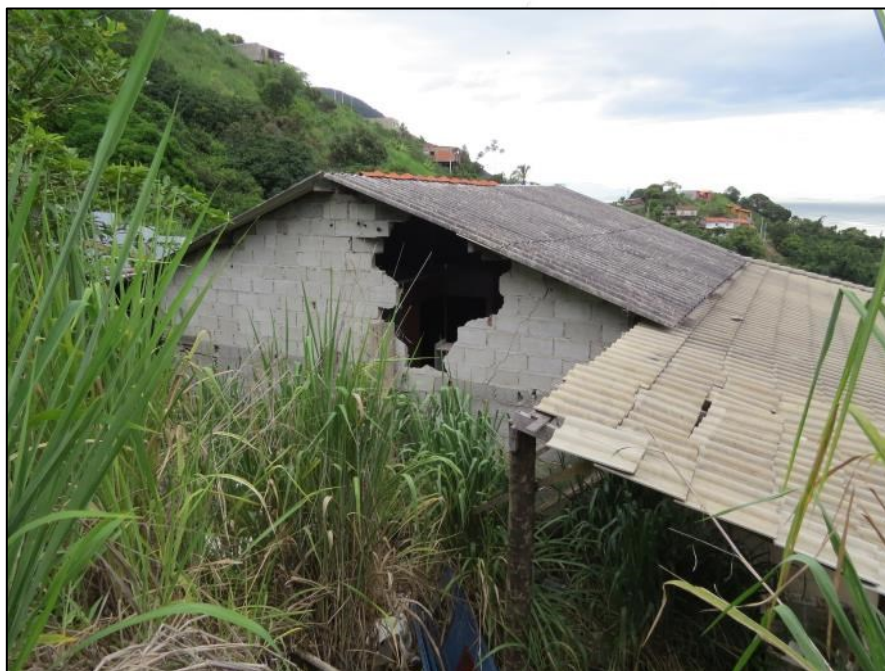
**Figura 10** – Moradia atingida por bloco que rolou da encosta, no bairro Morro do Abrigo, São Sebastião (SP). (Fonte: Sirden-CTGeo-IPT).

O **rolamento de blocos**, ou rolamento de matacões, é um processo comum em áreas de rochas ígneas, principalmente as graníticas, onde existe maior predisposição a originar matacões de rocha sã, isolados e expostos em superfície (**Figura 10**). Os rolamentos ocorrem naturalmente quando processos erosivos removem o apoio de sua base, provocando a sua movimentação. A escavação e a retirada do apoio, decorrente da ocupação desordenada de uma encosta, é a ação antrópica mais comum para o desencadeamento do processo.

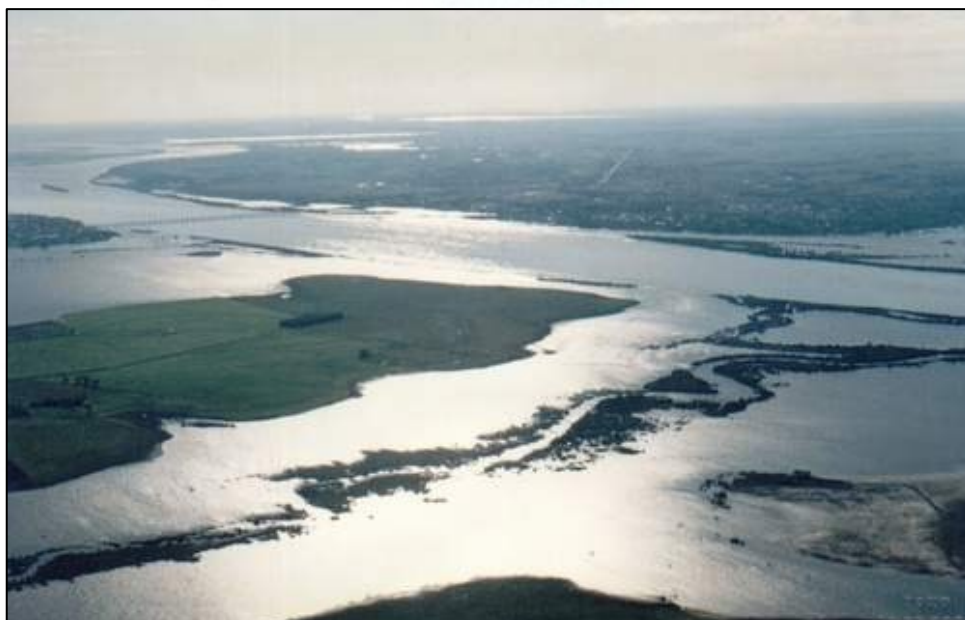
**Figura 12** – Planície de inundação (Fonte: Ministério das Cidades, Instituto de Pesquisas Tecnológicas do Estado de São Paulo – IPT, 2007).

Define-se como planície de inundação as áreas relativamente planas e baixas que de tempos em tempos recebem os excessos de água que extravasam do seu canal de drenagem (**Figura 12**). Tecnicamente, o canal de drenagem que confina um curso d'água denomina-se leito menor, e a planície de inundação representa o leito maior do rio. Emprega-se também o termo várzea para identificar a planície de inundação de um canal natural de drenagem.

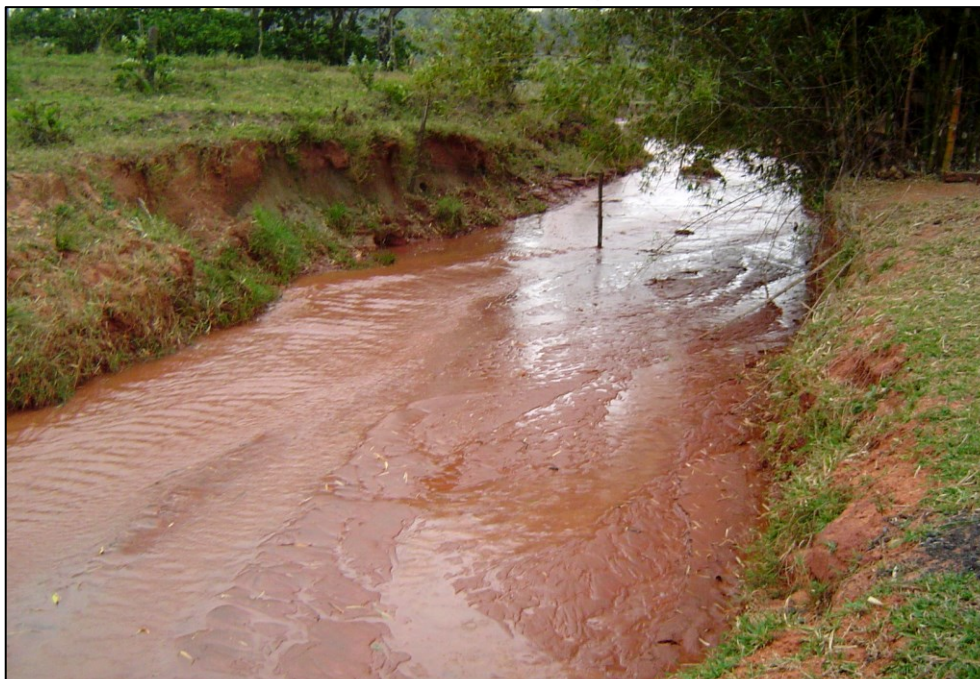
**Figura 13** – Taludes marginais sujeitos a erosão (Fonte: Ministério das Cidades, Instituto de Pesquisas Tecnológicas do Estado de São Paulo – IPT, 2007).

Remoção e transporte de solo dos taludes marginais dos rios provocados pela ação erosiva das águas no canal de drenagem (**Figura 13**).

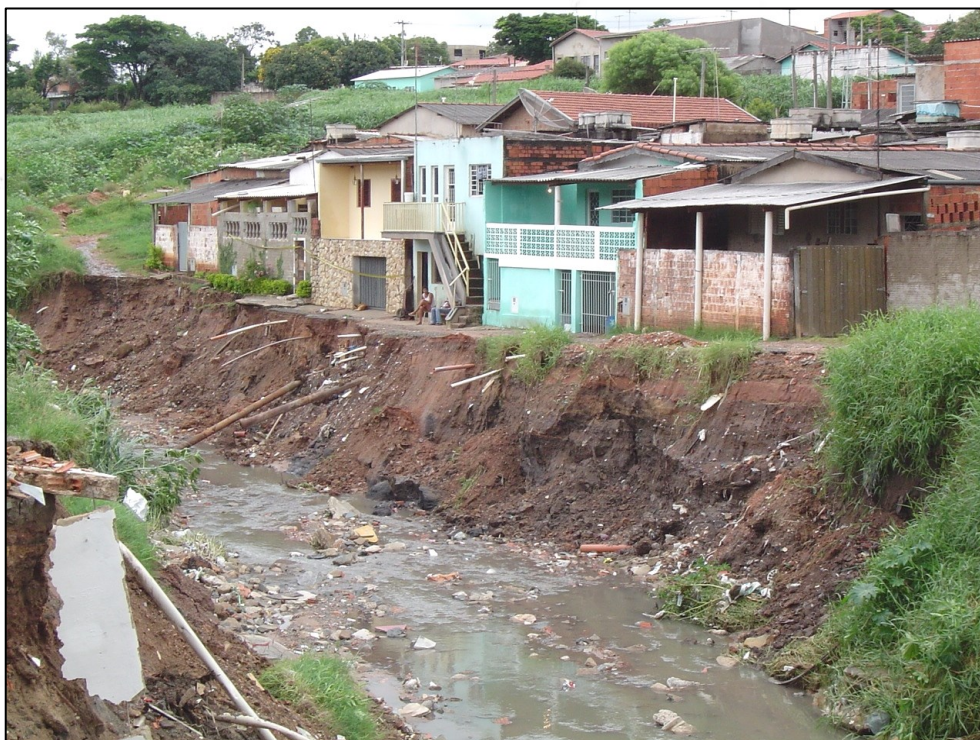
**Figura 14** – Situação de risco associada a erosão e solapamento dos taludes marginais, com ocupação ribeirinha (Ministério das Cidades, Instituto de Pesquisas Tecnológicas do Estado de São Paulo – IPT, 2007).

Ruptura de taludes marginais do rio por erosão e ação instabilizadora das águas durante, ou logo após processos de enchentes e inundações (**Figura 14**).

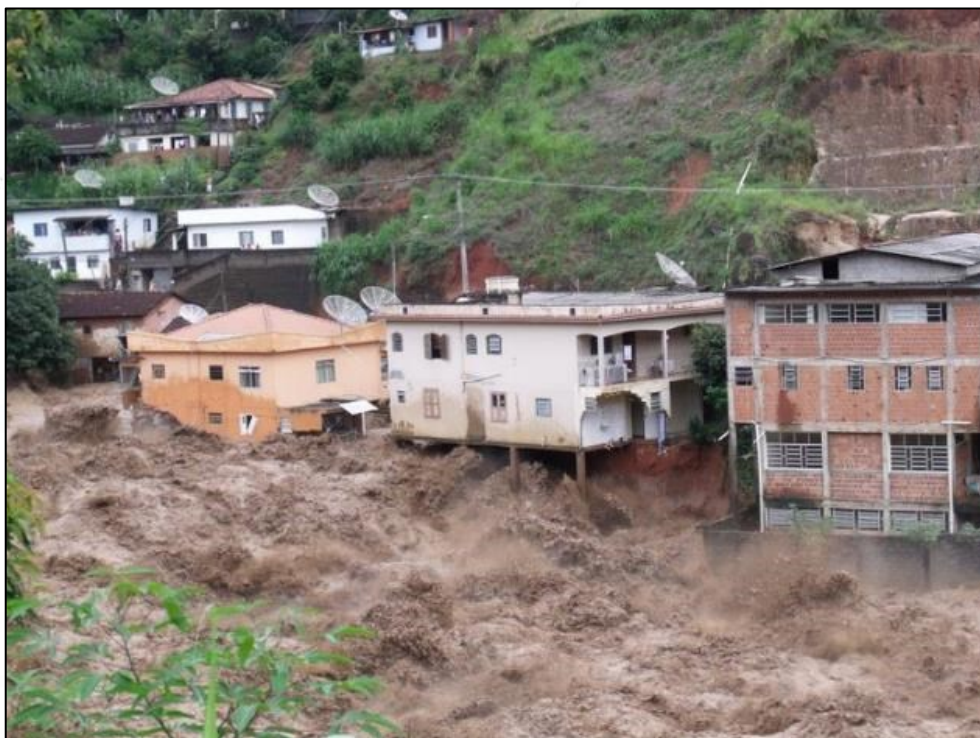
**Figura 15** – Situação de enchente em um canal de drenagem (Fonte: Ministério das Cidades, Instituto de Pesquisas Tecnológicas do Estado de São Paulo – IPT, 2007).

As águas de chuva, ao alcançar um curso d'água, causam o aumento na vazão por certo período de tempo. A elevação temporária do nível d'água em um canal de drenagem devido ao aumento da vazão, ou descarga, é chamada de enchente ou cheia, como observado na **Figura 15**.

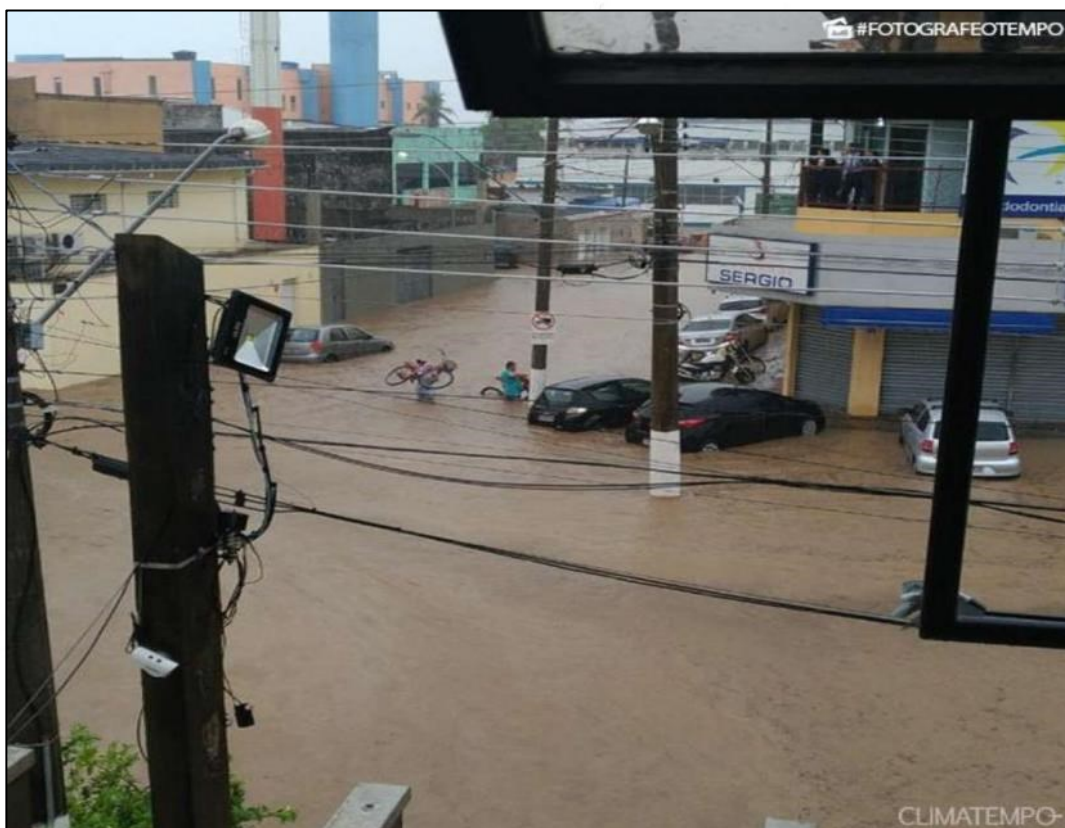
**Figura 16** – Inundação em São sebastião, SP, em 14/02/2018. (foto de Augusto Ayres/Climatempo).

Por vezes, no período de enchente, as vazões atingem tal magnitude que podem superar a capacidade de descarga da calha do curso d'água e extravasar para áreas marginais habitualmente não ocupadas pelas águas. Este extravasamento das águas do canal de drenagem para as áreas marginais (planície de inundação, várzea ou leito maior do rio), quando a enchente atinge cota acima do nível máximo da calha principal do rio caracteriza uma inundação (**Figuras 16 e 17**).

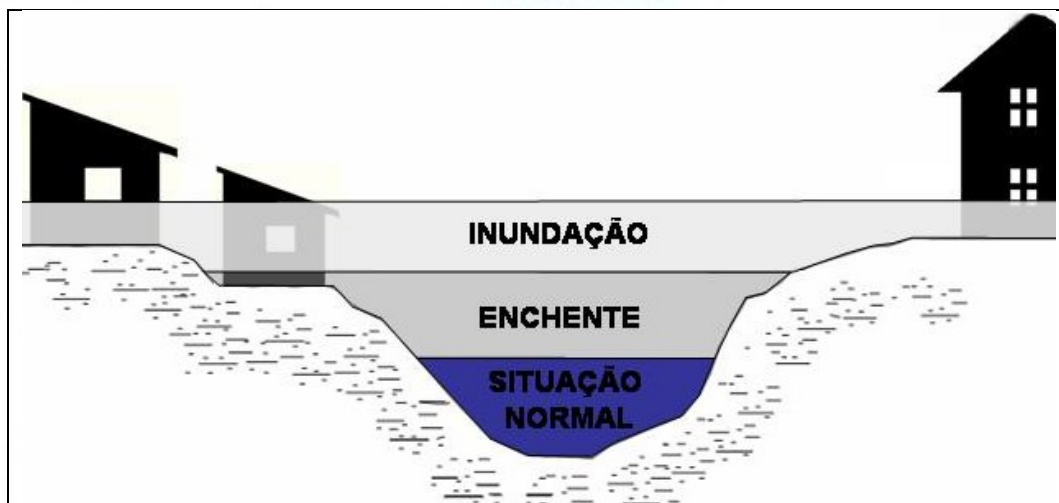
**Figura 17** – Perfil esquemático do processo de enchente e inundação (Fonte: Ministério das Cidades, Instituto de Pesquisas Tecnológicas do Estado de São Paulo – IPT, 2007).

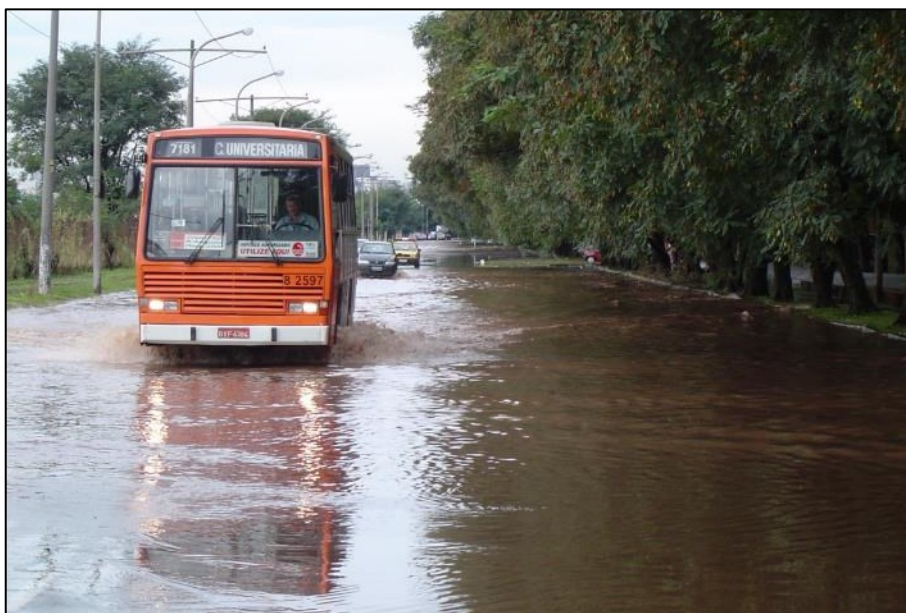
**Figura 18** – Situação de alagamento (Fonte: Sirden-CTGeo – IPT).

Define-se alagamento como o acúmulo momentâneo das águas em uma dada área por deficiência no sistema de drenagem, podendo ter ou não relação com processos de natureza fluvial (**Figura 18**).

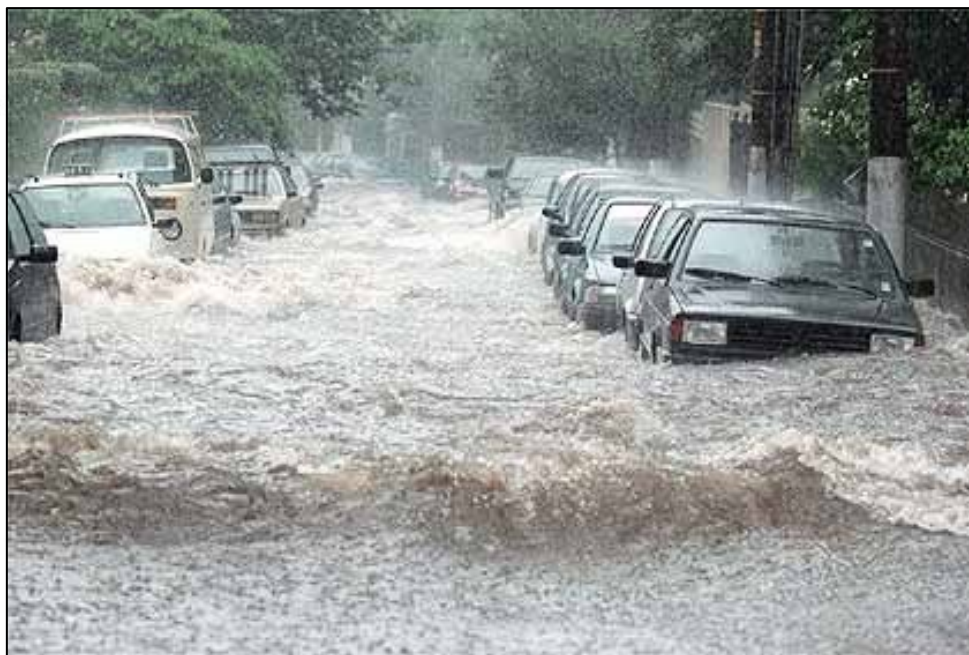
**Figura 19** – Escoamento concentrado das águas pluviais, a enxurrada. (Fonte: Ministério das Cidades, Instituto de Pesquisas Tecnológicas do Estado de São Paulo – IPT, 2007).

Define-se enxurrada como o escoamento superficial concentrado, com alta energia de transporte, que pode ou não estar associado a áreas de domínio dos processos fluviais (**Figuras 19 a 21**). É comum a ocorrência de enxurradas ao longo de vias implantadas sobre antigos cursos d'água com alto gradiente hidráulico em terrenos com alta declividade natural.

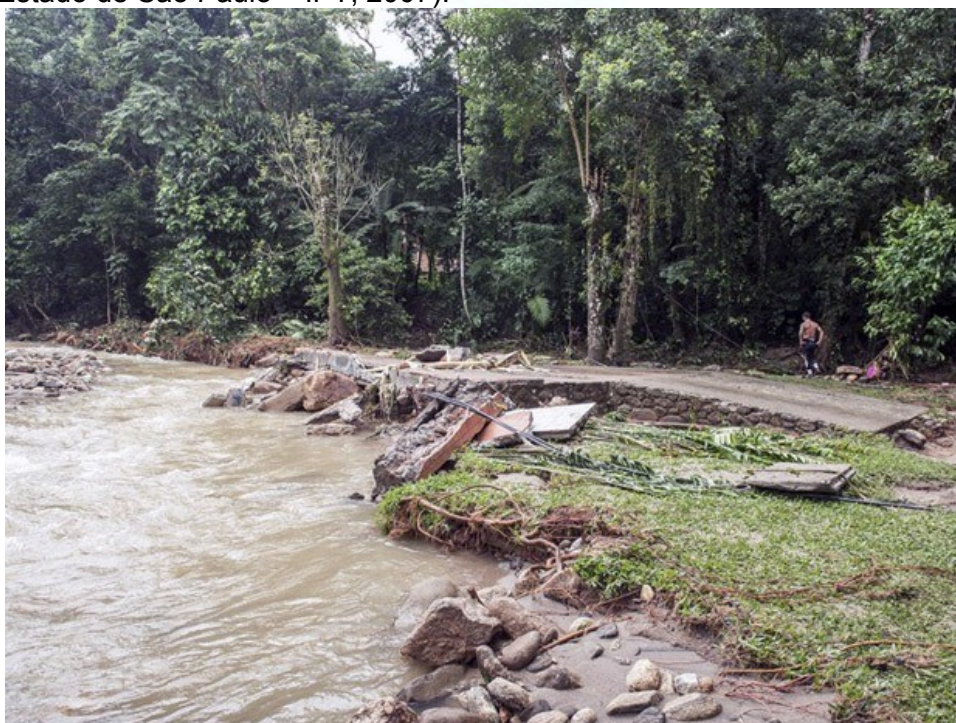
**Figura 20** – Vista de danos causados por enxurrada, em Boiçucanga, São Sebastião, SP, em 24/02/2013 (foto de Lenadro Saadi/G1).

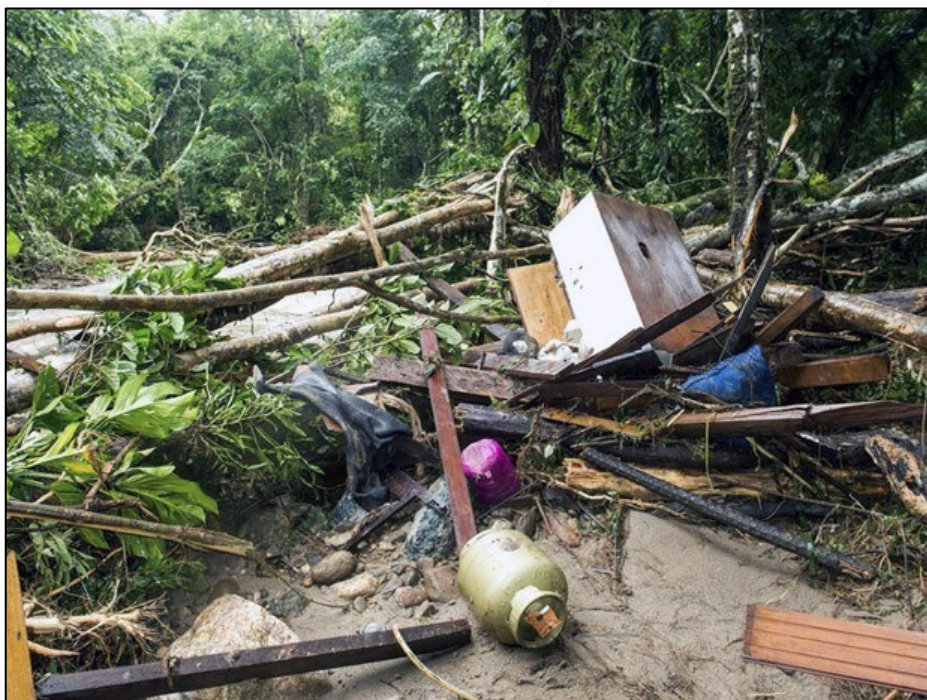
**Figura 21** – Outro exemplo dos danos causados por enxurrada, em 24/02/2013, em Boiçucanga, São Sebastião, SP (foto de Lenadro Saadi/G1).

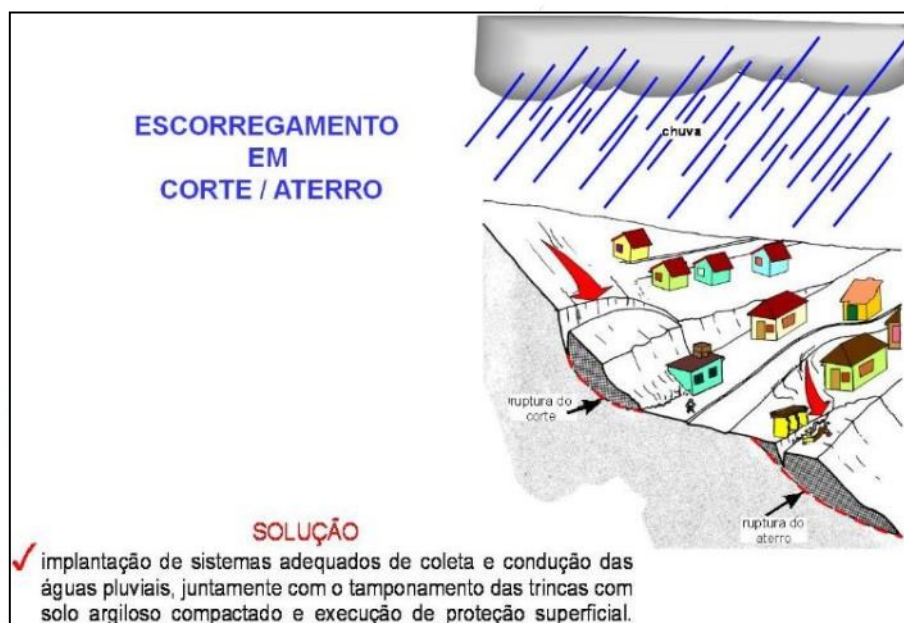
**Figura 23** – Processos de escorregamento deflagrados pela água de chuva (Fonte: IPT, 1991).

A implantação do sistema de drenagem superficial pode ser executada por meio de calha, canaletas, tubulação, escada hidráulica, rápido, caixa de transição, de areia, etc. Estes serviços visam mitigar os riscos decorrentes dos processos erosivos, bem como os riscos de escorregamentos decorrentes, geralmente, da concentração de águas superficiais em taludes. Em ambos os casos o sistema de drenagem atua no controle do agente deflagrador dos processos: a água. A implantação deste sistema garante a ordenação do fluxo de escoamento, controlando sua energia, evitando a erosão e infiltração no solo, o que, na maioria dos casos, deflagra o processo de escorregamento conforme observado na **Figura 23**.

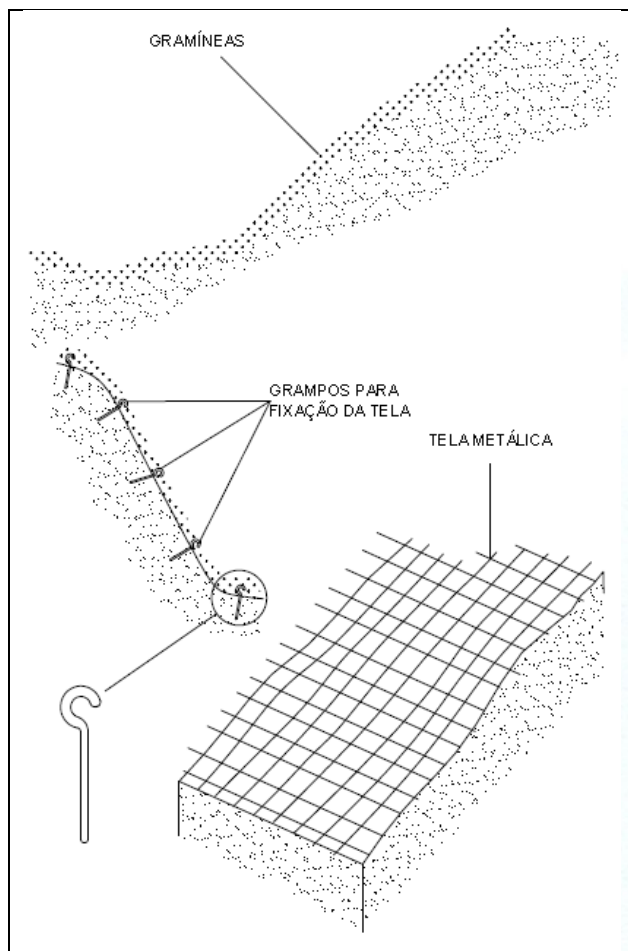
**Figura 24** – Proteção Superficial Vegetal (IPT, 1991).

O sistema de proteção superficial do terreno (encosta ou margem de córrego) corresponde à utilização de plantio de vegetação, tela argamassada, biomanta e outros, na superfície do talude. A função deste sistema é proteger os taludes e margens de canais cujo solo se encontra exposto, minimizando assim os riscos de erosão, solapamento ou escorregamento. Sugere-se que o sistema de proteção superficial esteja integrado ao sistema de drenagem superficial, uma vez que, geralmente, há a concentração do fluxo nos casos de proteções impermeabilizantes. Desta forma, a proteção superficial é uma intervenção que mitiga os riscos de erosão, solapamento e escorregamento, alterando as condicionantes destes processos ao aumentar a resistência e impermeabilidade do terreno. As **Figuras 24 a 29** mostram alguns destes tipos de intervenção.

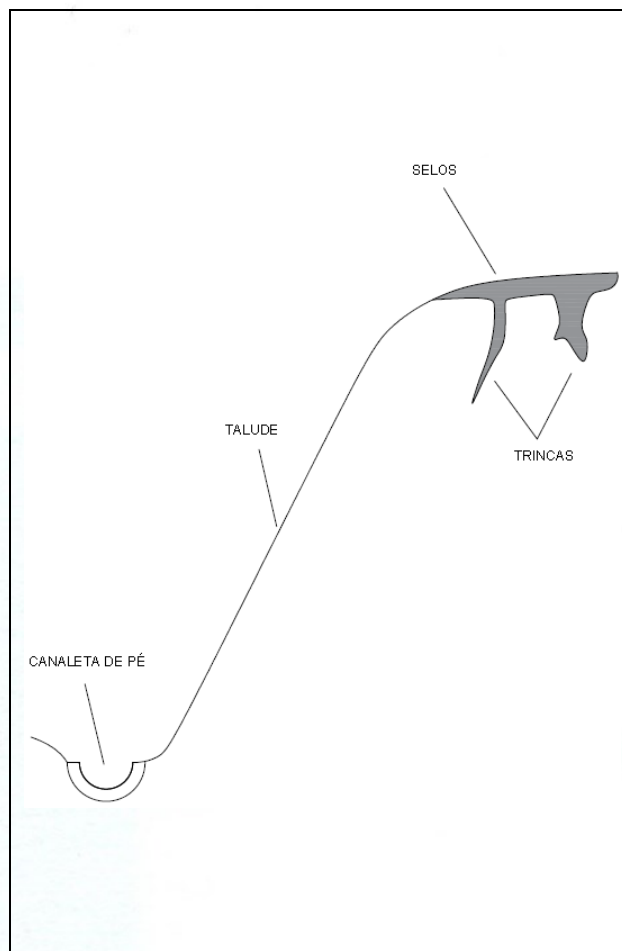
**Figura 25** – Proteção com selos de solo argiloso (IPT, 1991).

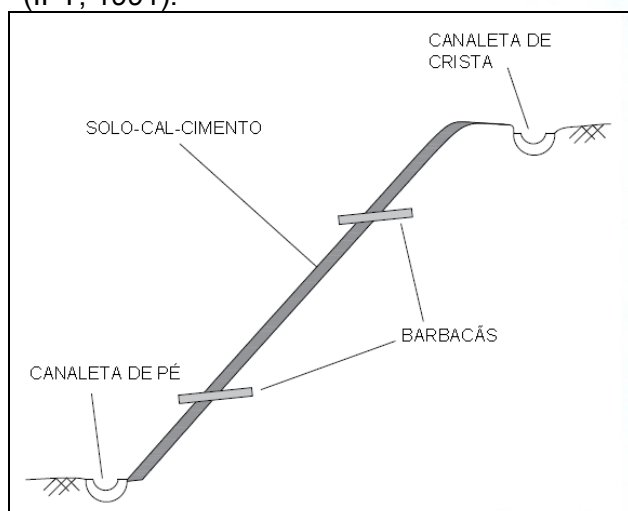
**Figura 26** – Proteção superficial com massa de solo-cal-cimento (IPT, 1991).

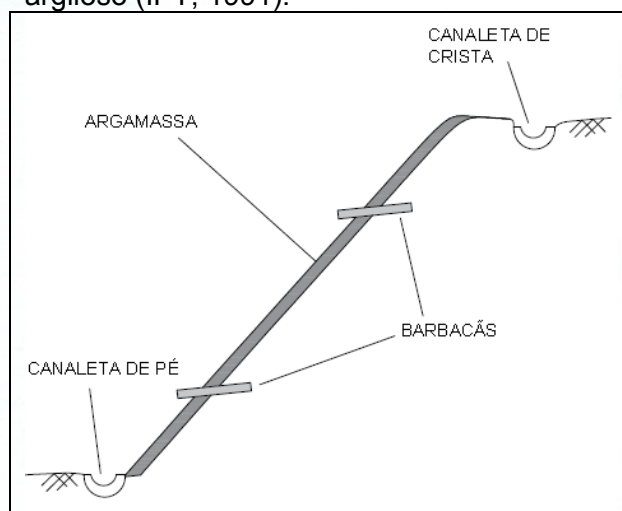
**Figura 27** – Proteção superficial com argamassa (IPT, 1991).

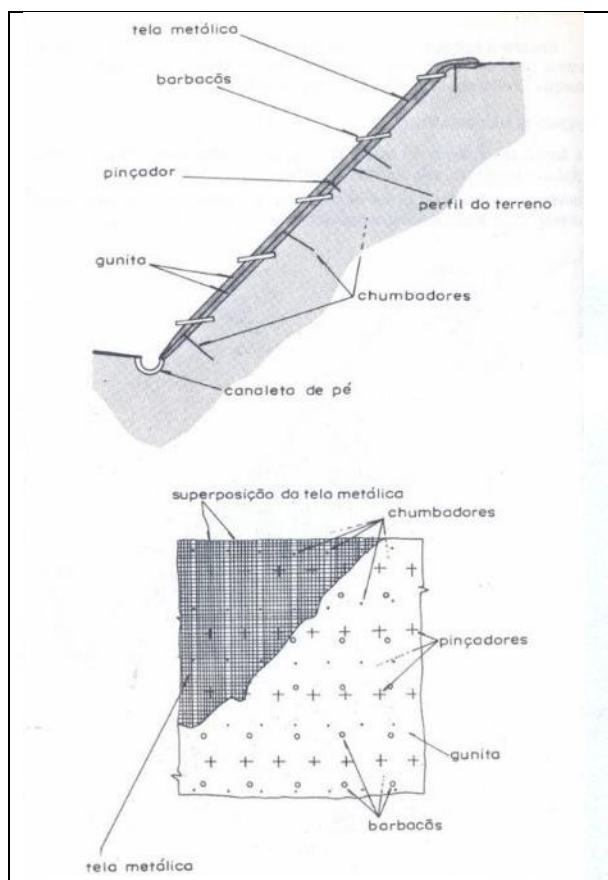
**Figura 28** – Proteção superficial com tela argamassada (IPT, 1991).

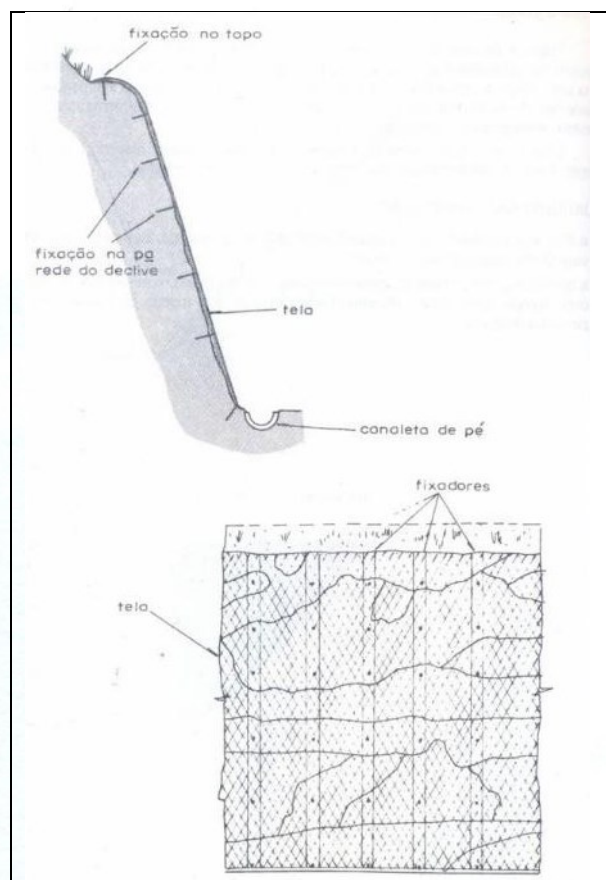
**Figura 29** – Proteção superficial com tela (IPT, 1991).

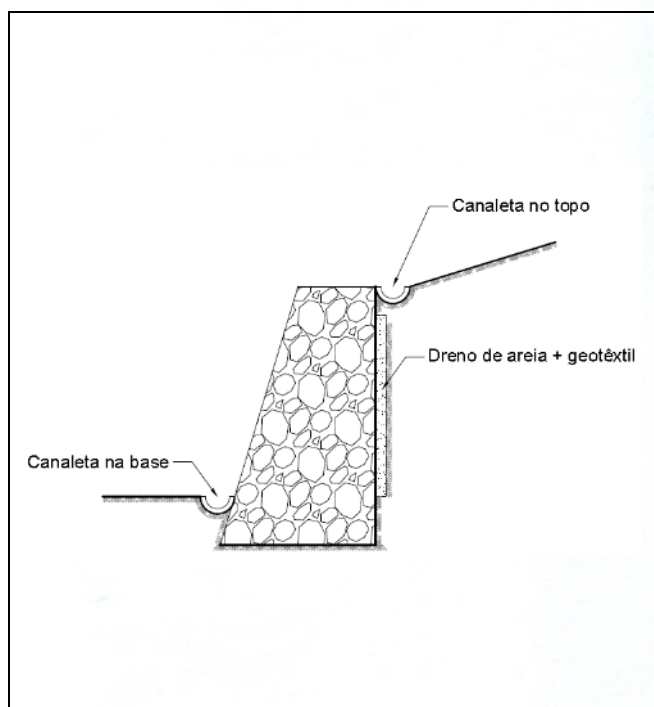
**Figura 30** – Contenção com muro de pedra (adaptado de IPT,1991).

Nas **Figuras 30 a 35** são apresentados esses tipos de intervenção.

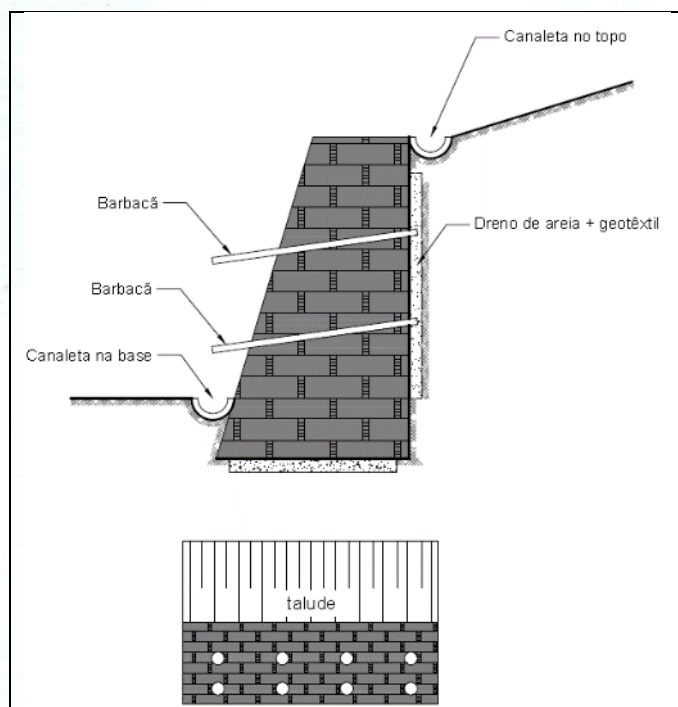
**Figura 31** – Contenção com muro de pedra argamassada (gravidade) (adaptado de IPT, 1991).

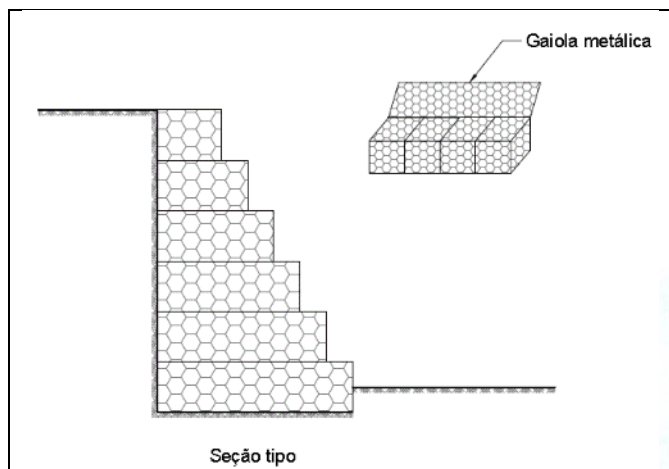
**Figura 32** – Contenção com muro de gabião-caixa (adaptado de IPT, 1991).

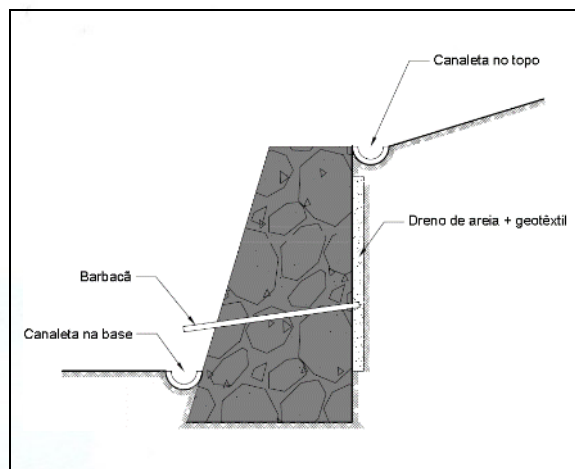
**Figura 33** – Contenção com muro de concreto ciclópico (adaptado de IPT, 1991).

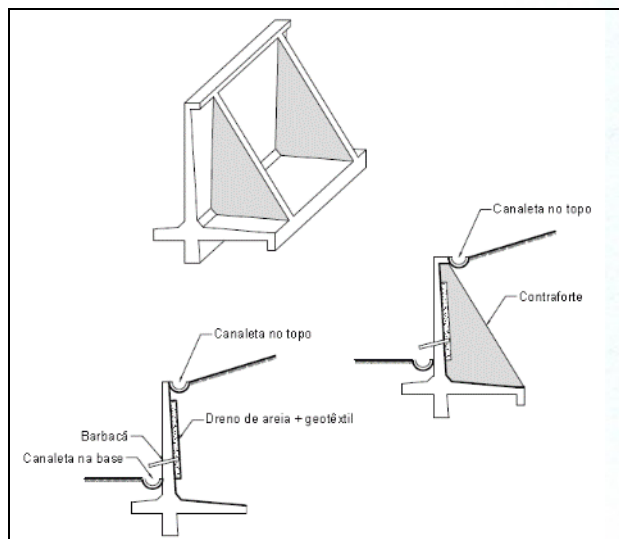
**Figura 34** – Contenção com muro de concreto de flexão (adaptado de IPT, 1991).

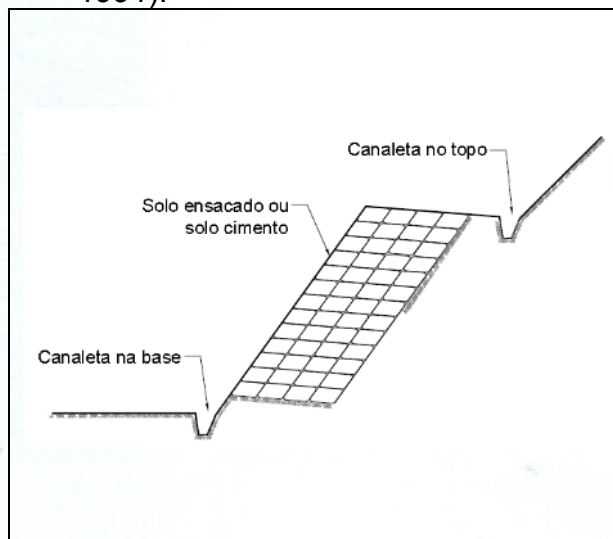
**Figura 35** – Contenção com muros de saco-cimento ou solo ensacado (adaptado de Geo-Rio, 2014).

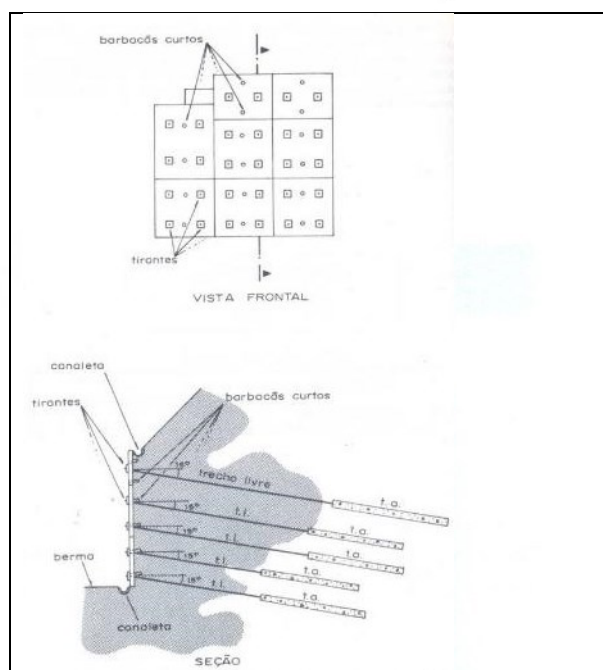
**Figura 40** – Contenção com cortina atirantada (IPT, 1991).

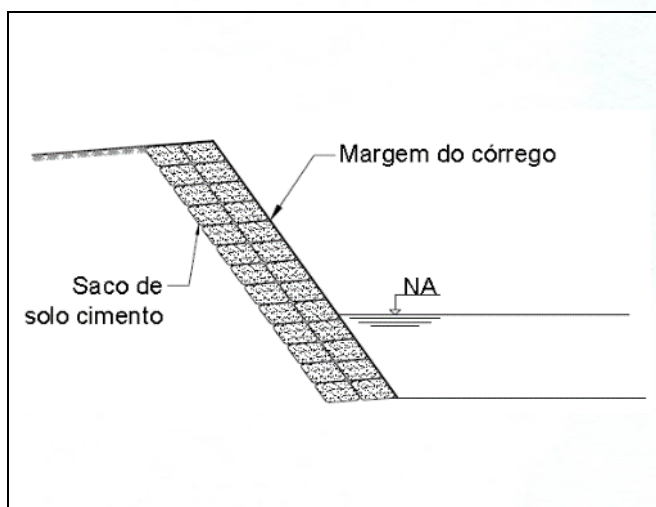
**Figura 41** – Revestimento com enrocamento sintético (revestimento flexível); seção típica. (Adaptado de IPT, 1991)

As estabilizações e proteções objetivam evitar a erosão das margens com perdas de material e danos ao terreno adjacente, melhorar o alinhamento do fluxo, manter a estabilidade geotécnica, e contribuir com a manutenção, limpeza e aspectos visuais dos córregos. As proteções das margens podem ser feitas com revestimentos rígidos ou flexíveis. Fazem parte dos revestimentos flexíveis os gabiões caixa, os colchões drenantes e enrocamentos (sintéticos ou não). Já as proteções rígidas são os muros de gravidade, placas de concreto pré-moldadas e cortinas atirantadas (**Figuras 41 a 44**).

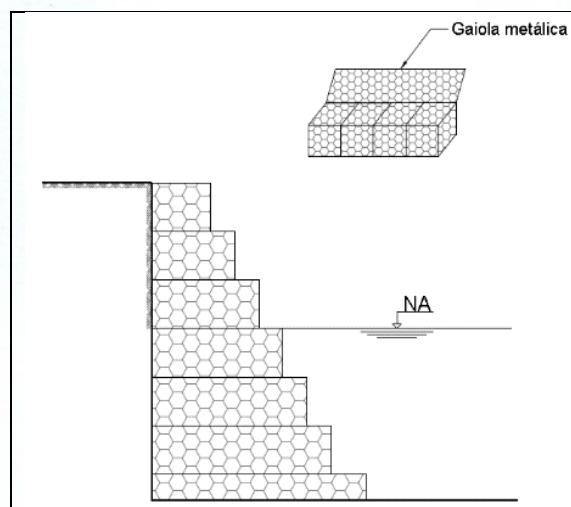
**Figura 42** – Revestimento de gabião (revestimento flexível). (Adaptado de IPT, 1991)

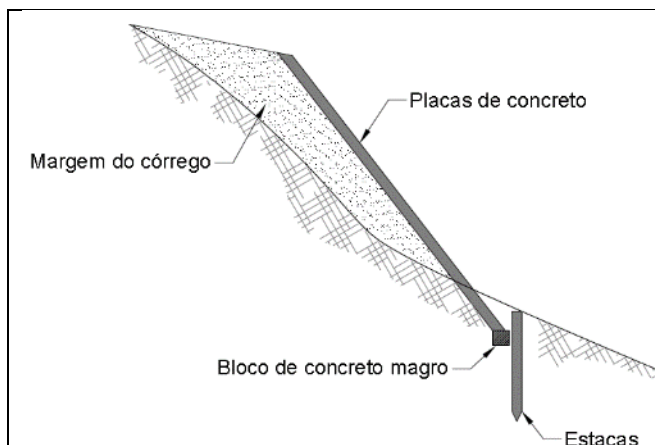
**Figura 43** – Revestimento com placas pré-moldadas de concreto (revestimento rígido) (adaptado de Brighetti, 2001).
