| <b>FORMULÁRIO DE BOAS PRÁTICAS</b> |

Plano Municipal de Redução de Riscos (PMRR).

Mapeamento e conhecimento das áreas de riscos do município e de seus problemas associados para monitoramento e tentativa de mitigação de riscos.

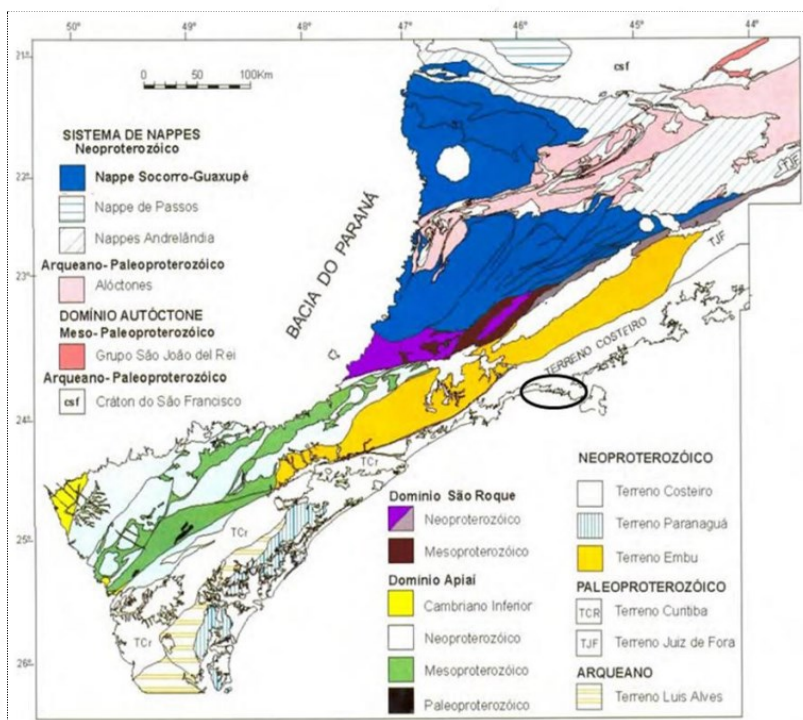
**Figura 46** - Mapa Tectônico dos terrenos Apiaí, Guaxupé, Curitiba, Embu e Luis Alves. Área de estudo delimitada pelo círculo em destaque (Adaptado Heilbron et al., 2004).

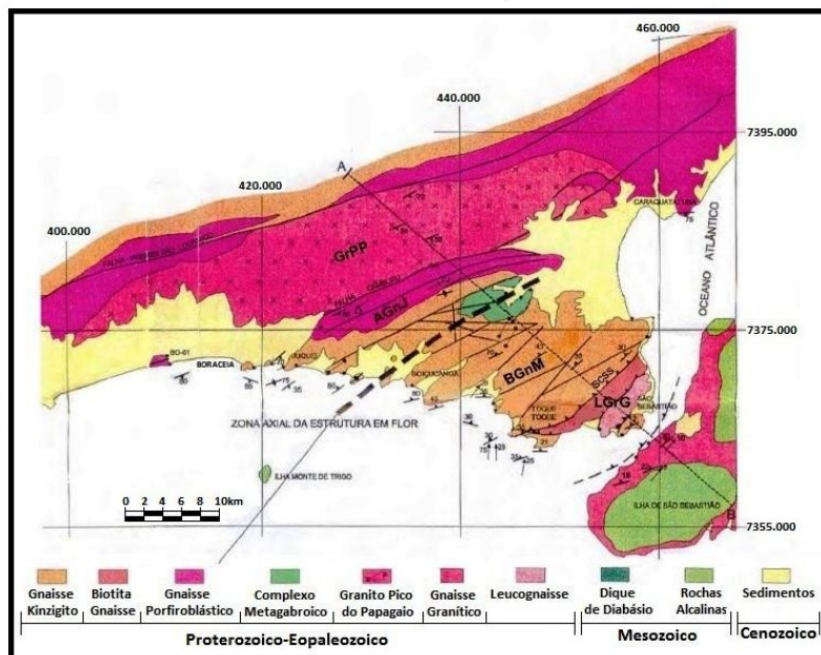
**Figura 47** - Mapa geológico da região de São Sebastião - SP. GrPP: Granito Pico do Papagaio; AGnJ: Augen Gnaiss Juquehy; BGnM: Biotita gnaiss migmatítico; LGrG: Leucogranito Guaecá; SCSS: Sistema de Cavalgamentos São Sebastião. (Adaptado de Dias Neto, 2001).

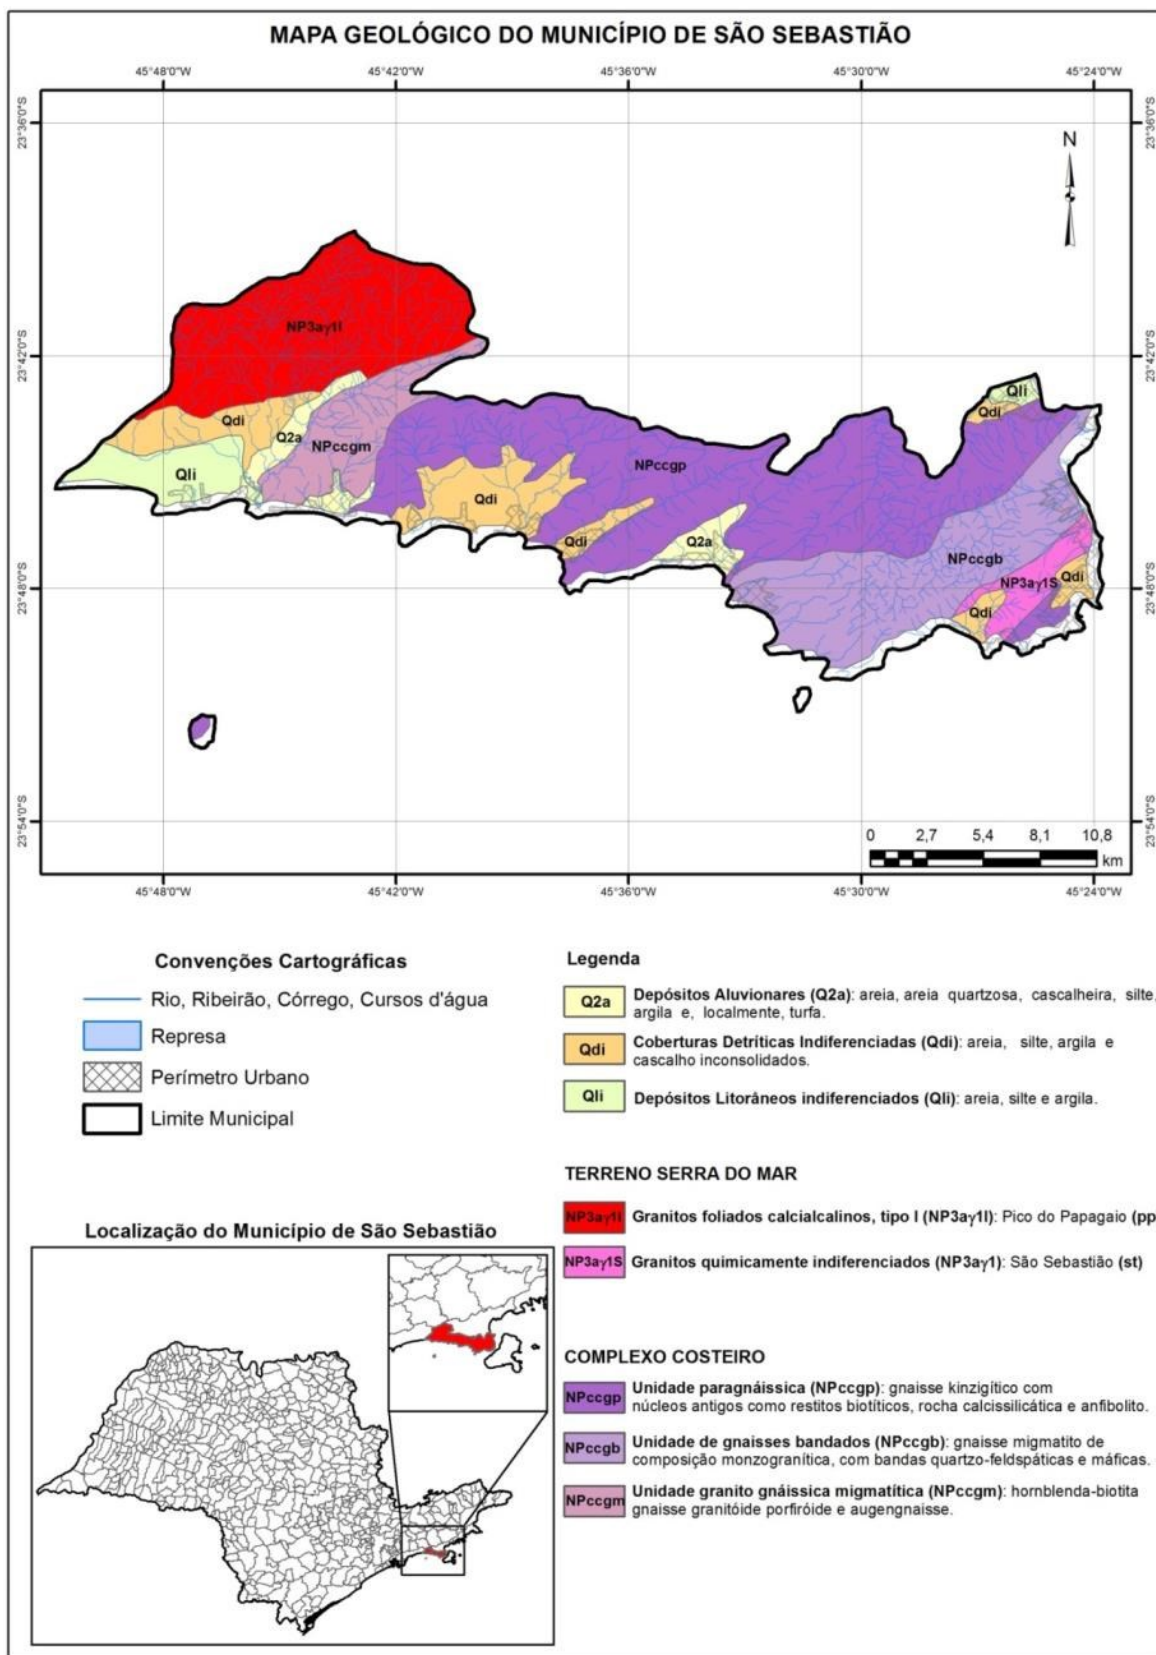
**Figura 48** - Mapa geológico do município de São Sebastião (Extraído de Perrotta, et al., 2005).

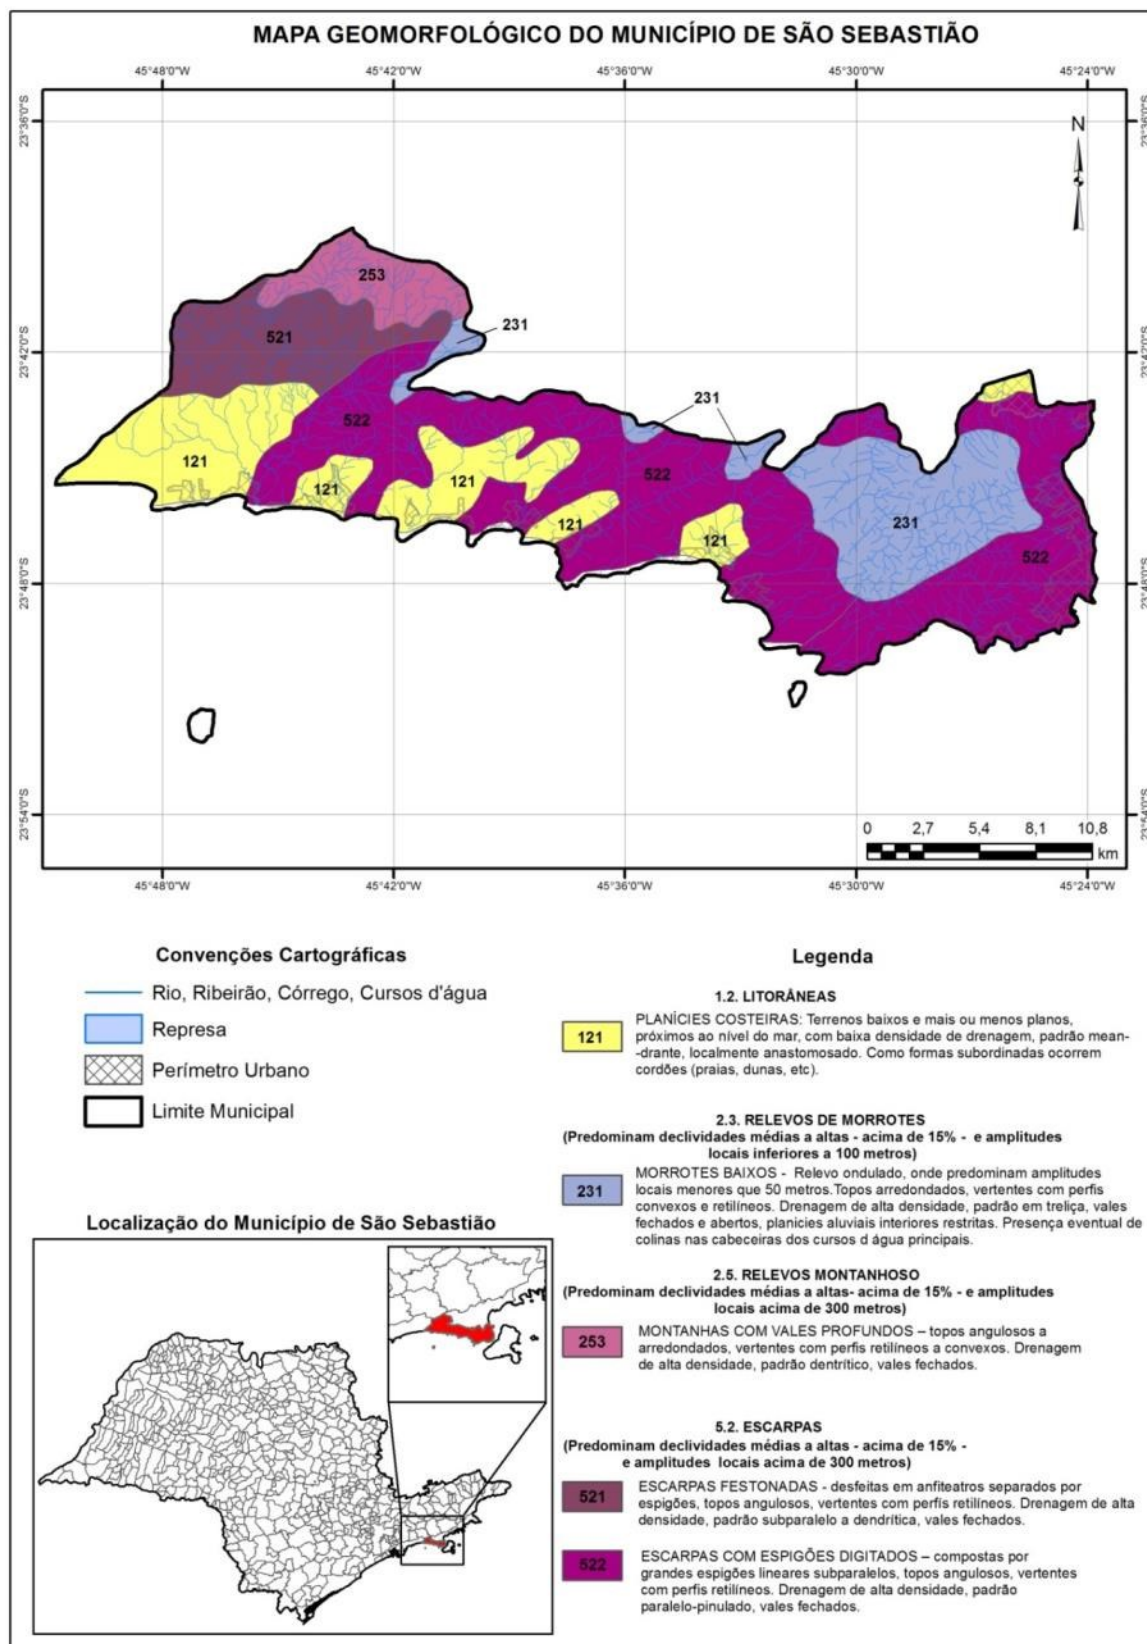
**Figura 49** – Mapa geomorfológico do município de São Sebastião, SP.  
(Extraído de IPT, 1981)

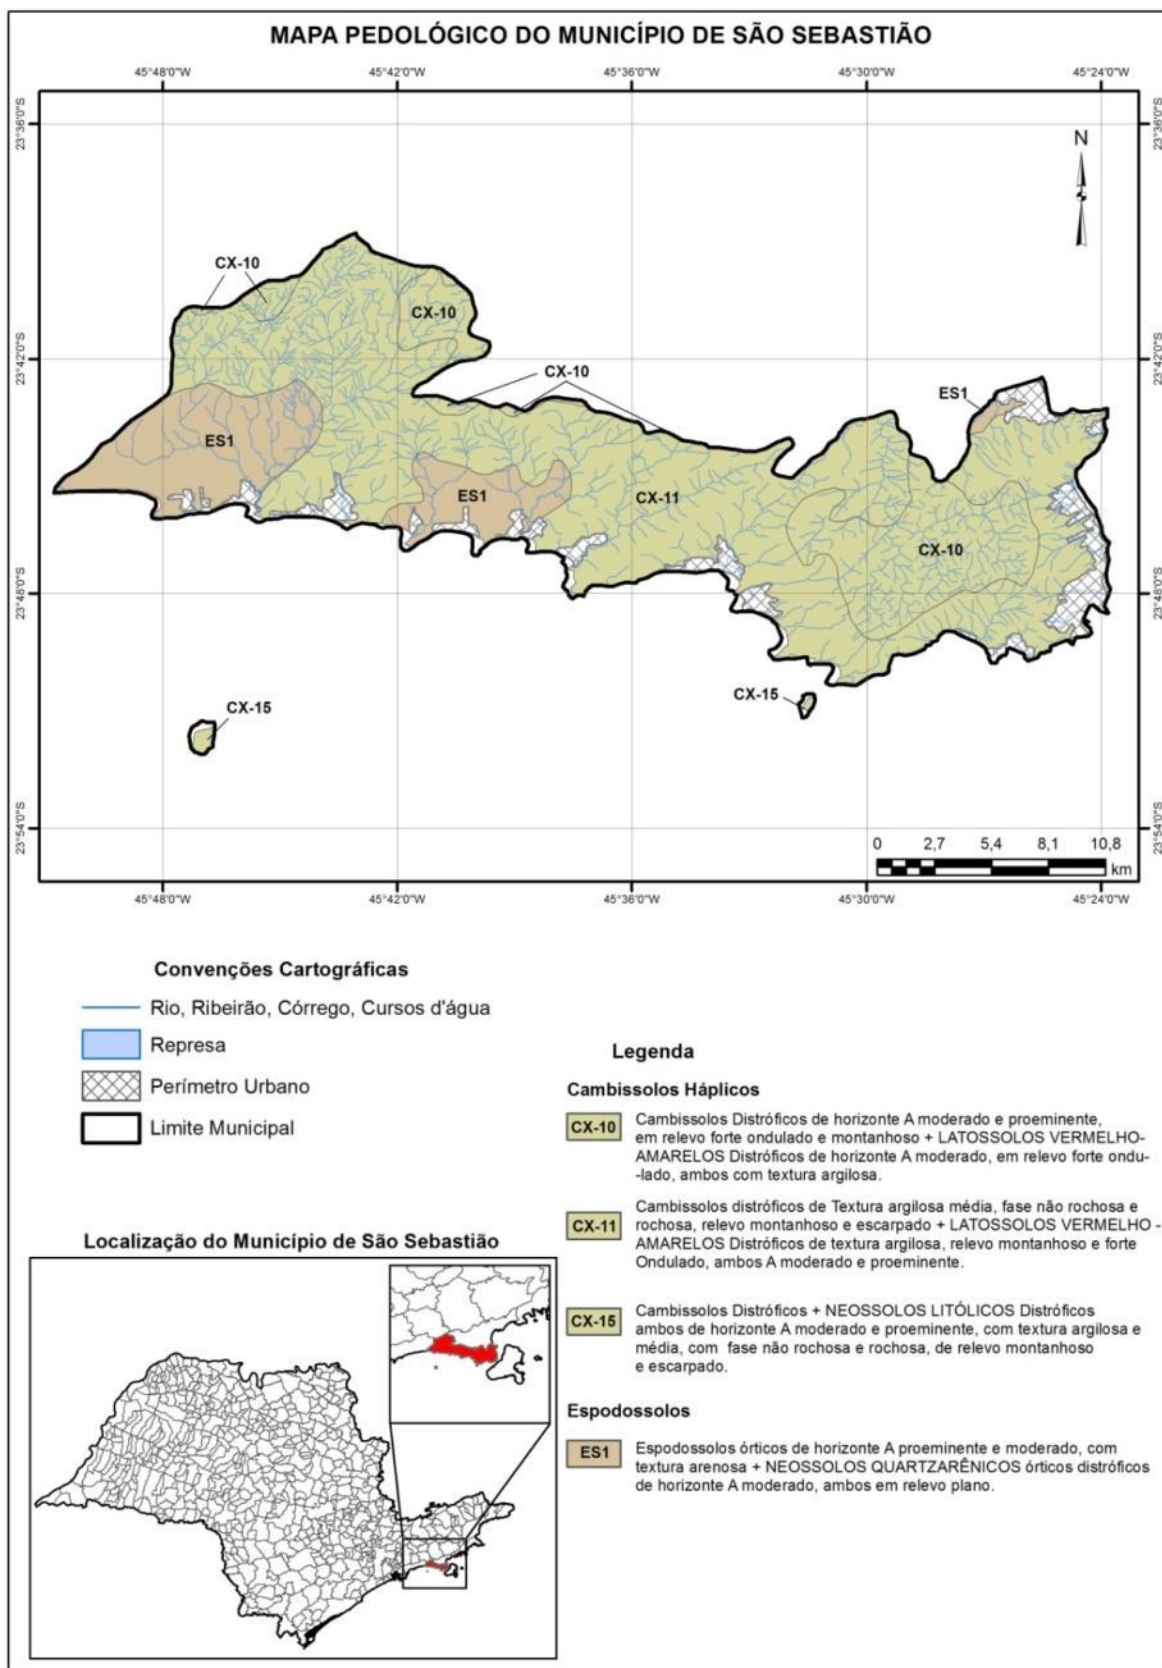
**Figura 50** - Mapa pedológico do município de São Sebastião (extraído de Oliveira, et al., 1999).

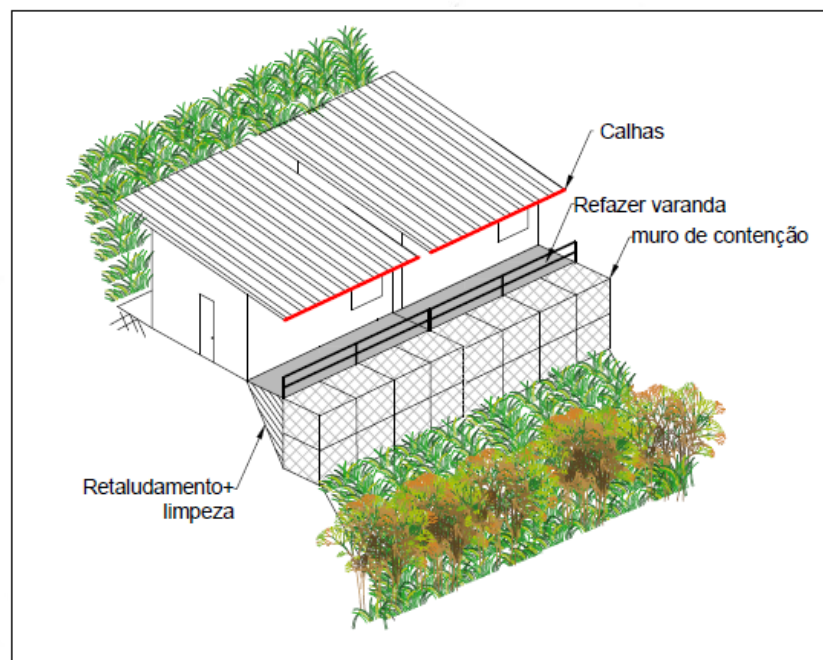
**Figura 51** – Croqui esquemático do perfil das soluções sugeridas para o setor SSB-07-01 (R3) (sem escala).

O talude de corte tem altura de 1 m e inclinação de 90°. A distância da moradia em relação à base do talude de corte é de 1 m. O talude de aterro tem altura de 1 m e inclinação de 30°. A distância da moradia em relação ao topo do talude de aterro é de 0 m. Presença de trincas no corpo de aterro sobre o qual está a moradia. Ocorre concentração de água de chuva em superfície e lançamento de águas servidas em superfície. O sistema de drenagem superficial é inexistente. Há presença de vegetação rasteira.

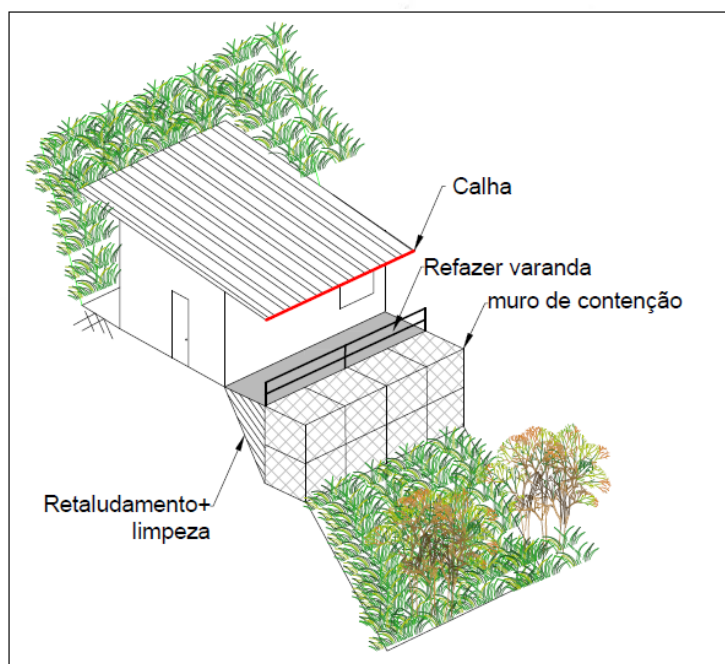
**Figura 52** – Croqui esquemático do perfil das soluções sugeridas para o setor SSB-07-02 (R3) (sem escala).

O talude de corte tem altura de 2 m e inclinação de 80°. A distância da moradia em relação à base do talude de corte é de 0 a 1 m. O talude de aterro tem altura de 1 m e inclinação de 60°. A distância da moradia em relação ao topo do talude de aterro é de 0 m. Presença de trincas no corpo de aterro sobre o qual está a moradia. Ocorre concentração de água de chuva em superfície e lançamento de águas servidas em superfície. Presença de fossa. O sistema de drenagem superficial é inexistente. Há presença de vegetação rasteira.

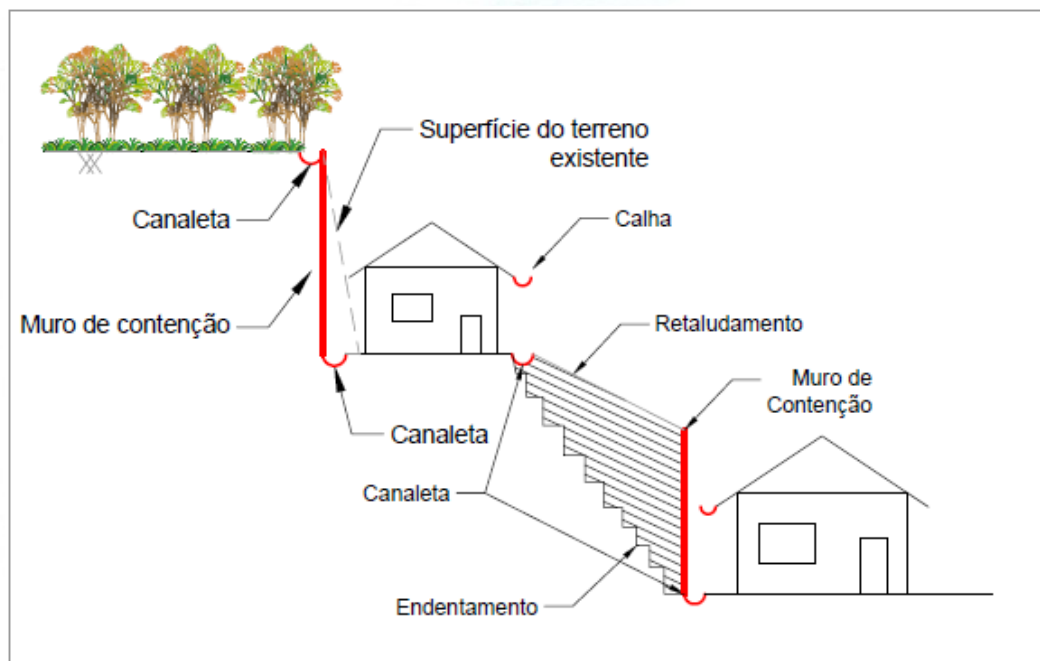
**Figura 53** – Croqui esquemático do perfil das soluções sugeridas para o setor SSB-13-01 (R3) (sem escala).

Foram observadas trincas no terreno, indicando a movimentação da área.

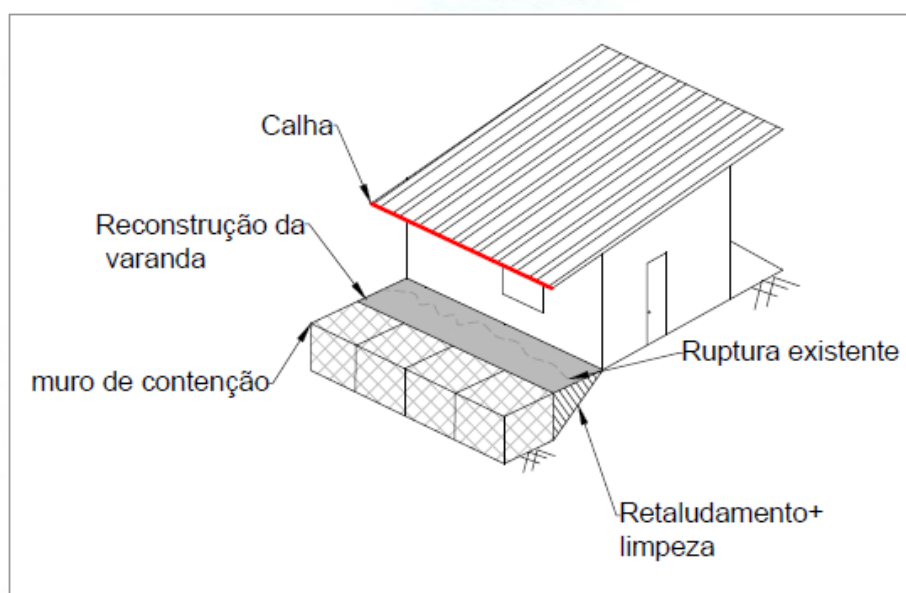
**Figura 54** – Croqui esquemático do perfil das soluções sugeridas para o setor SSB-14-03 (R3) (sem escala).

Foram observadas trincas nas moradias e no terreno e cicatriz de escorregamento.

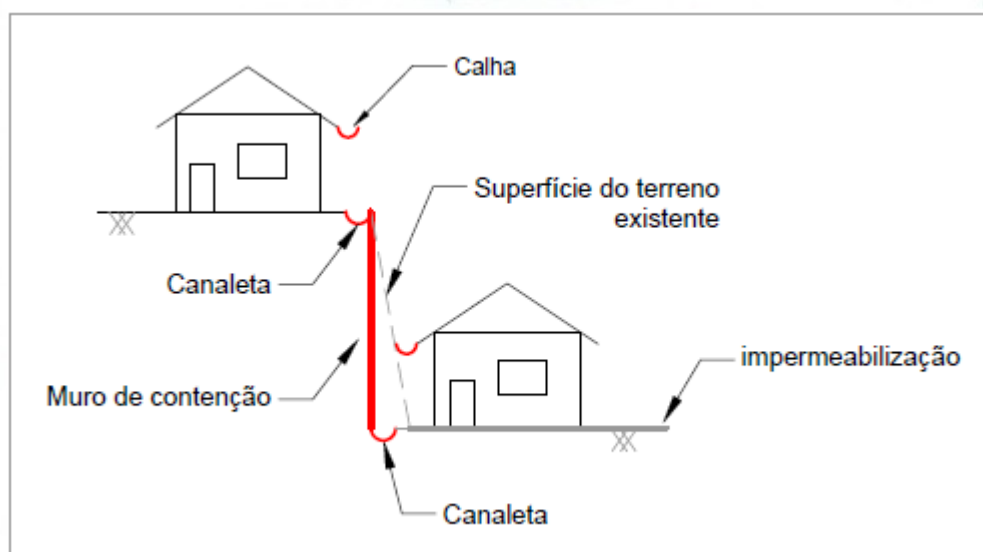
**Figura 55** – Croqui esquemático do perfil das soluções sugeridas para o setor SSB-14-03 (R3) (sem escala).

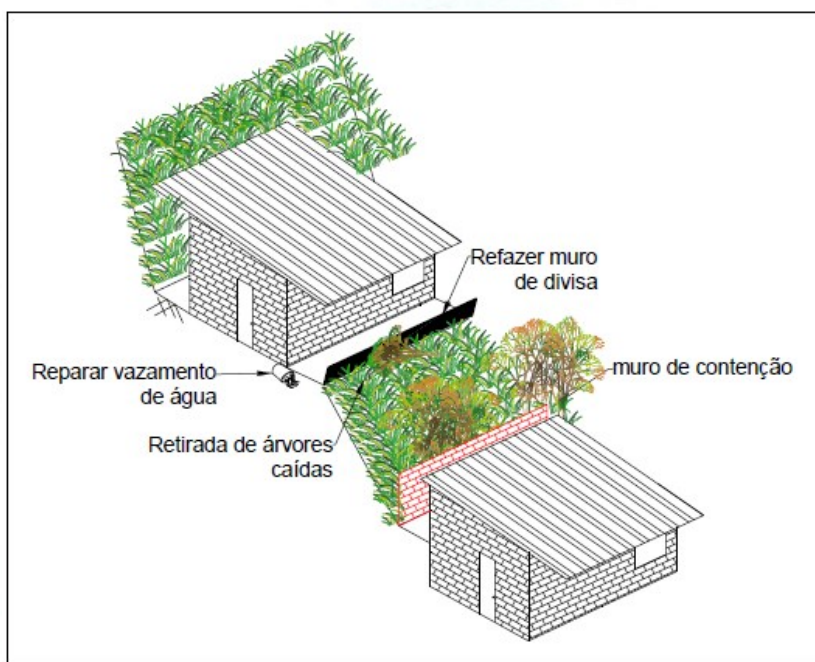
**Figura 56**– Croqui esquemático do perfil das soluções sugeridas para o setor SSB-14-05 (R3) (sem escala).

Ocorre concentração de água de chuva em superfície e vazamento de tubulação na encosta. O sistema de drenagem superficial é inexistente. Há presença de árvores.

- a) Remoção do atual muro de divisa;
- b) Reparos de vazamentos de água no setor;
- c) Limpeza do terreno com retirada de lixo e entulho;
- d) Preparação do terreno para a construção das obras – retirada de material solto, vegetação e árvores (caso seja necessário);
- e) Avaliação para possível retirada das árvores que estejam propícias a cair;
- f) Execução da estrutura de contenção no talude de corte;
- g) Drenagem interna na estrutura de contenção para alívio da poropressão (pressão d'água) a partir da construção de filtros verticais, compostos de areias de granulação heterogênea e colocação de barbacãs;
- h) Drenagem do escoamento superficial das águas no topo do talude por meio da execução de canaletas e integração com o sistema de águas pluviais das moradias no setor, e;
- i) - O esquema proposto deve ainda se integrar com serviços de limpeza e manutenção.

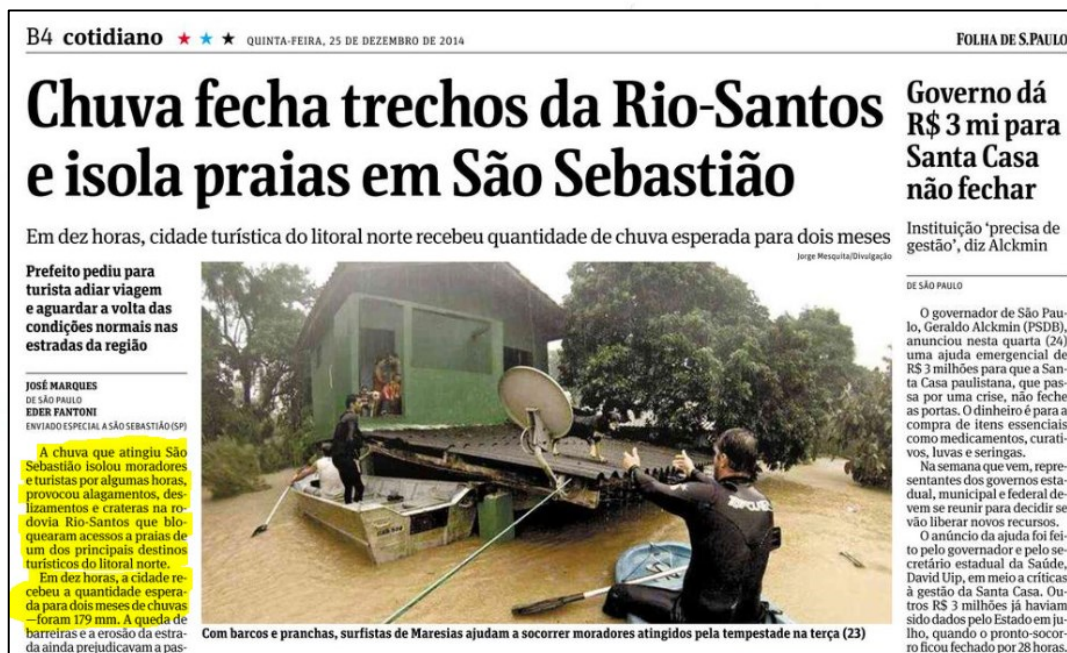
**Figura 57-** Notícia do Jornal Folha de São Paulo referente ao evento de precipitação ocorrido em dezembro de 2014 em São Sebastião. (Fonte: <http://acervo.folha.com.br>).

Na madrugada de 23 de dezembro de 2014, ocorreu um evento de chuva considerado de grande magnitude no município de São Sebastião, noticiado nos principais meios de comunicação, como pode ser ilustrado na **Figura** .

O grau de magnitude do total precipitado (179 mm em 10 horas, conforme reportagem acima), bem como as consequências descritas pelo jornal pareciam indicar um elevado período de recorrência deste evento em específico.

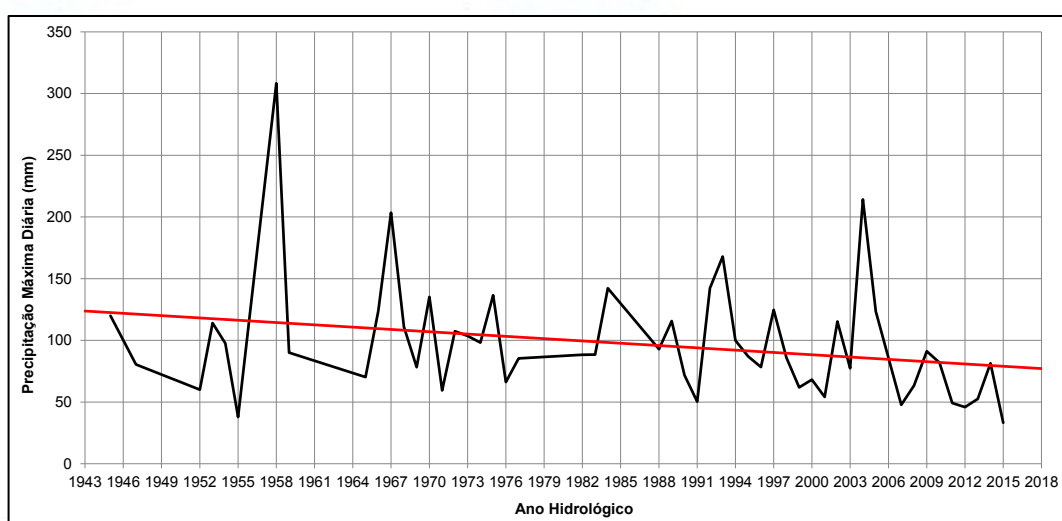
**Figura 59** - Gráfico das precipitações máximas diárias anuais por ano hidrológico no posto E2-045.

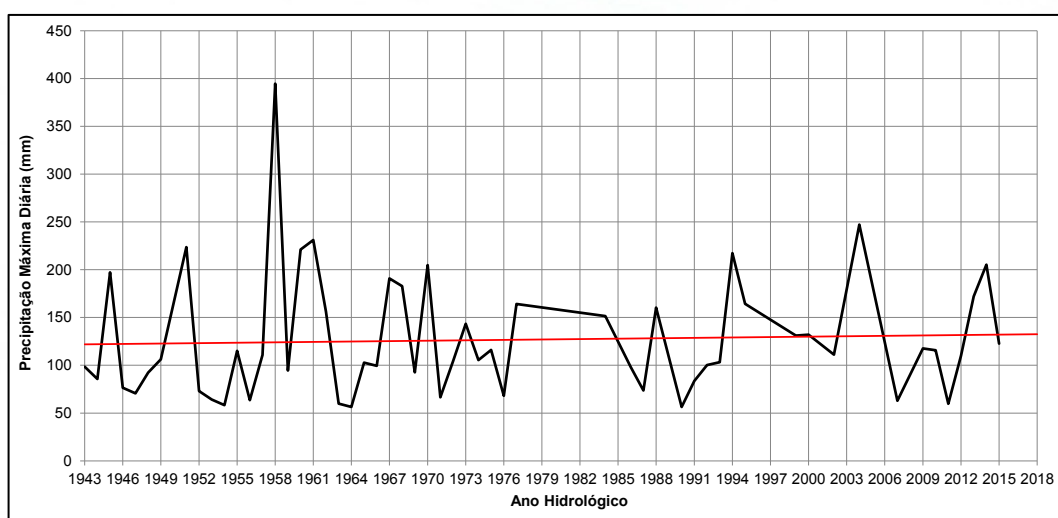
**Figura 60** - Gráfico das precipitações máximas diárias anuais por ano hidrológico no posto E2-012.

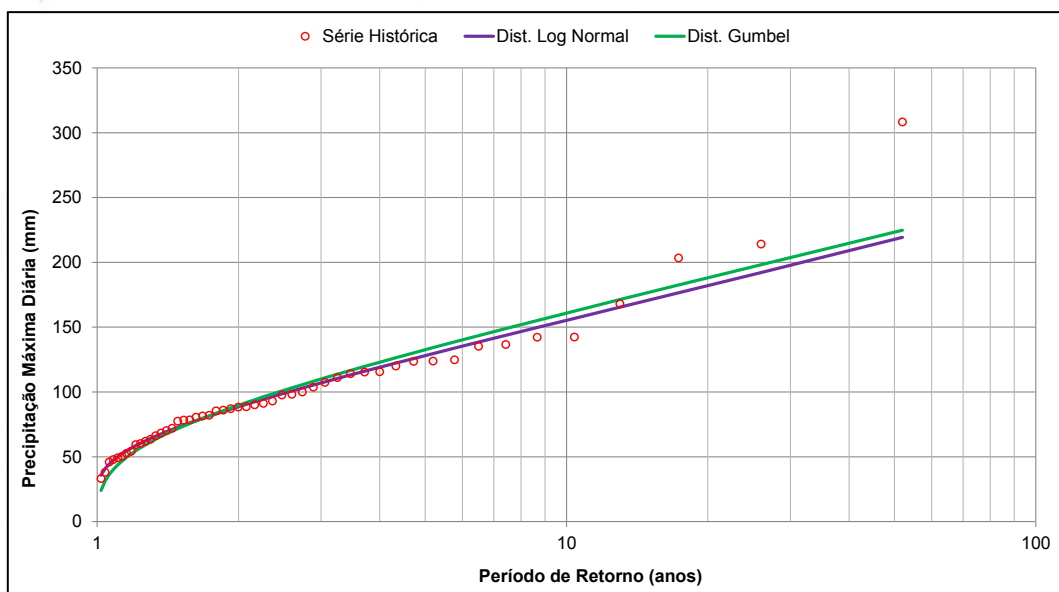
**Figura 61** - Ajuste da série histórica do posto E2-045 às distribuições probabilísticas Log Normal e Gumbel.

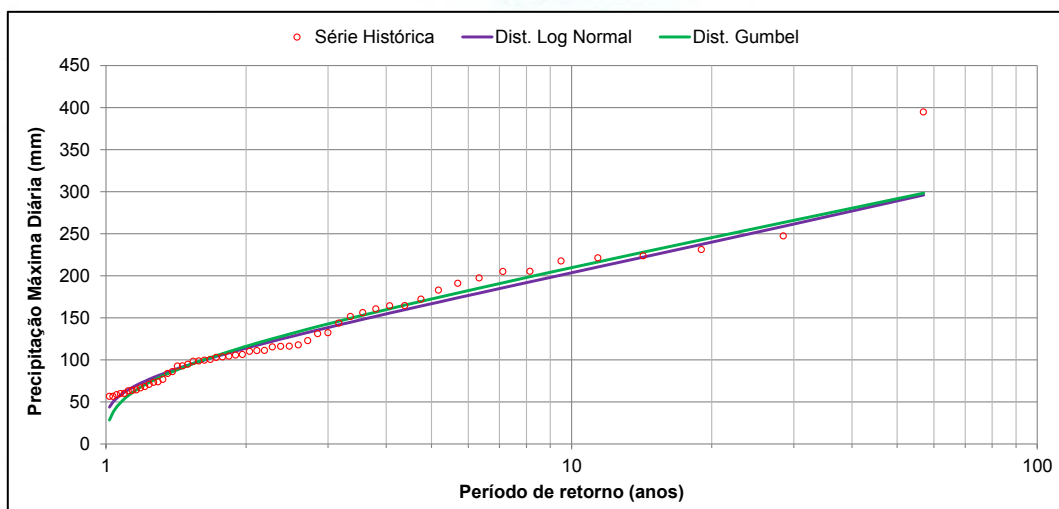
**Figura 62** - Ajuste da série histórica do posto E2-012 às distribuições probabilísticas Log Normal e Gumbel.

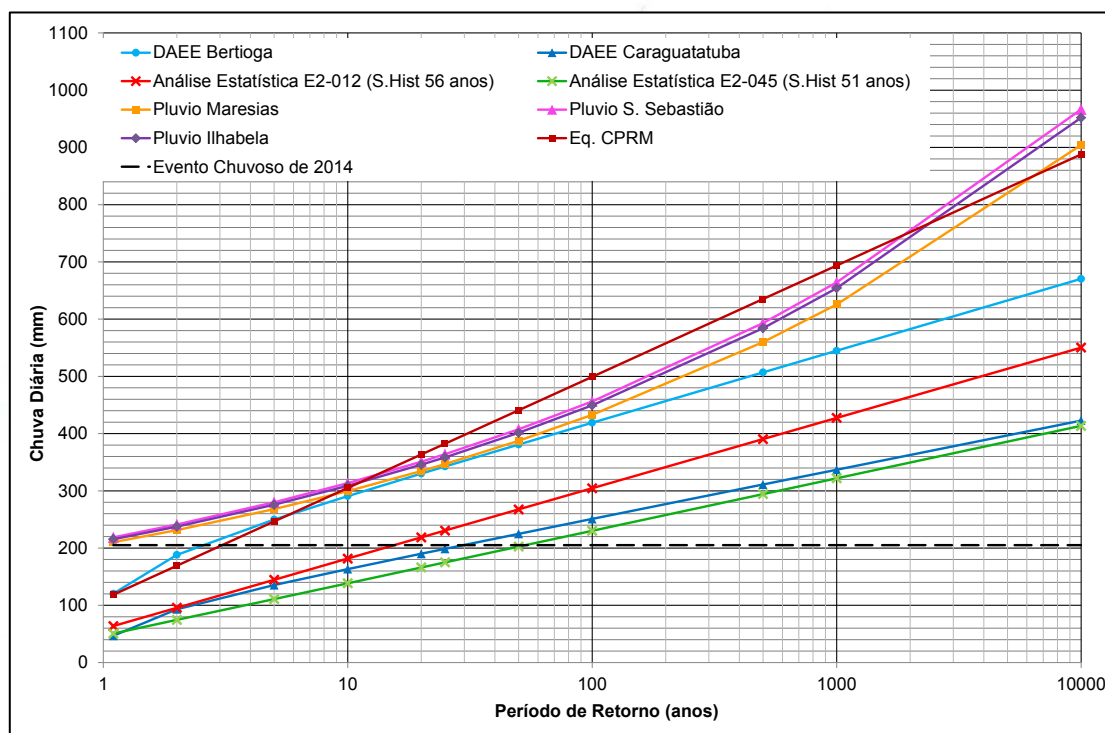
**Figura 63** – Relação entre período de retorno e chuva diária para cada estudo estatístico e o evento de 2014.

cada ano hidrológico não é desprezível, desta forma, medidas devem ser tomadas no sentido de prover sistemas de alerta e de contingência, de modo a evitar consequências danosas, sobretudo à população mais vulnerável.

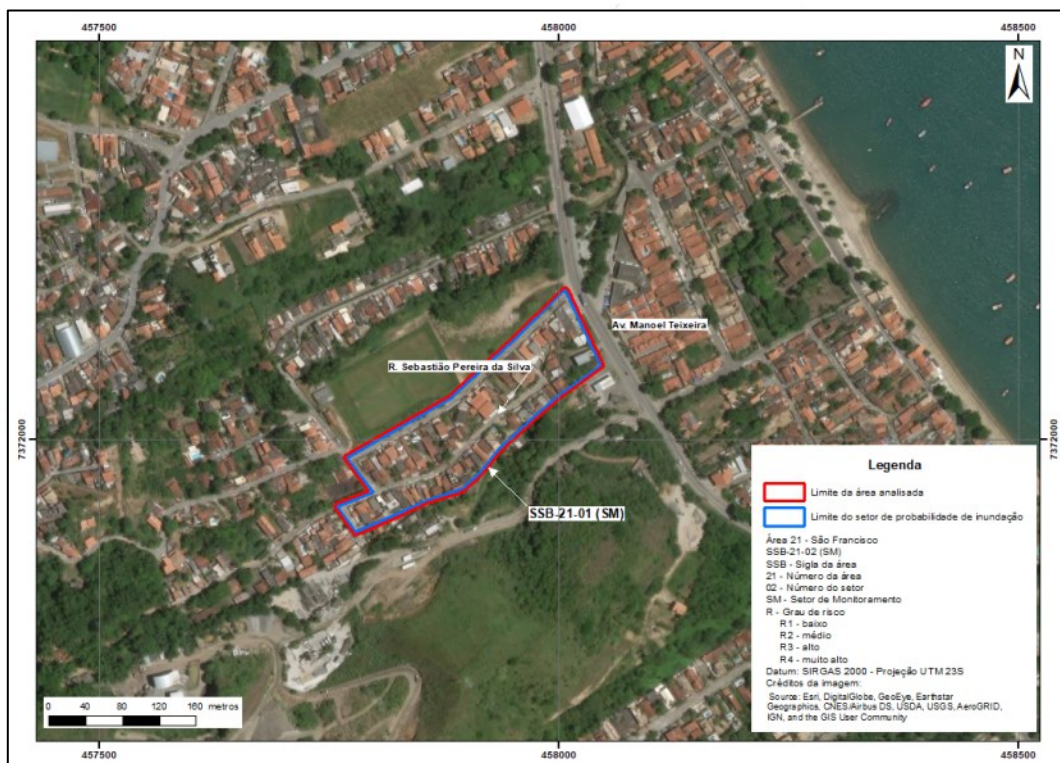
**Figura 78** – Localização da área e do setor mapeado.

A área situa-se na bacia hidrográfica do rio São Francisco (**Figura 78**). E foi mapeado anteriormente pela IG (2006), onde definiram o grau de risco do setor como Risco Alto.

O setor delimitado no mapeamento realizado pelos técnicos do IPT foi definido como setor de Monitoramento (SSB-21-01-SM).
