SAMARCO MINERAÇÃO SA

BARRAGEM DE FUNDÃO

08/12/15

- *Medidas emergenciais de contenção, reparação e mitigação de danos*
- Monitoramento ambiental ao longo do leito do rio e resultados consolidados

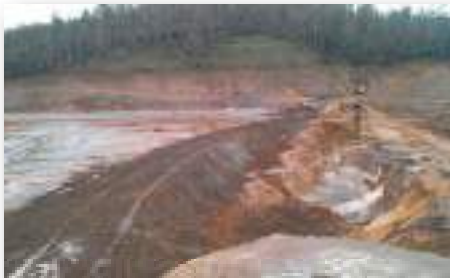
Construção de leira a montante do dique

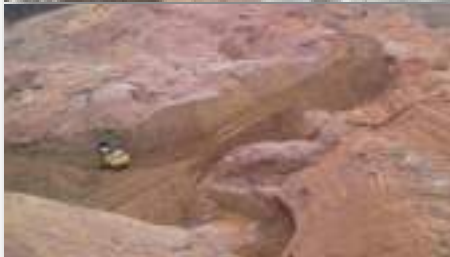
Construção de acesso para trabalhos no pé da barragem de Santarém

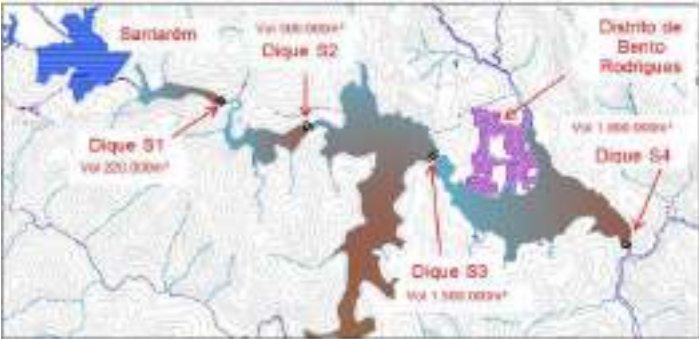
Estudo de diques de contenção de sedimentos :

- Inviabilidade de execução dos diques S1 e S2, em função da dificuldade de acesso, baixo volume de retenção e maior altura da estrutura de contenção (20m);
- Avaliada uma quinta alternativa próxima ao TCLD da Vale, também em local de difícil acesso, baixa capacidade de contenção de sedimentos e altura elevada da estrutura;
- Validada a implantação dos diques S3 e S4, ambos com altura dos maciços de 10m, em função da capacidade significativa de retenção de sedimentos dos mesmos, superior a 2,5 milhões de m³.

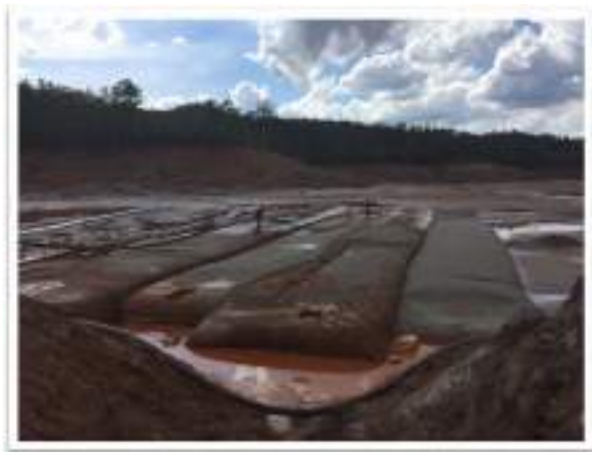
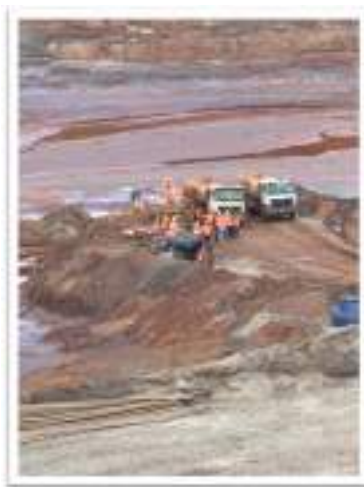
BAGS DE GEOTÊXTEL

Para evitar o carreamento de sedimentos para jusante durante ocorrência de eventos chuvosos na região, estão sendo instaladas dragas com bombas capazes de desagregar e bombear polpa com alto teor de sólidos para bags confeccionados com geotêxtil. Os bags possuem a capacidade de reter os sólidos e liberar a água isenta dos mesmos.

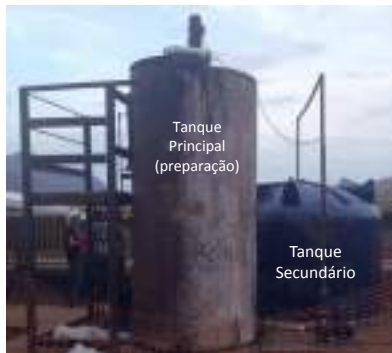
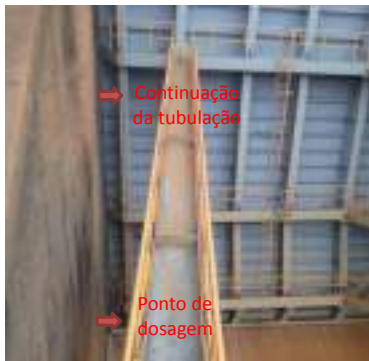
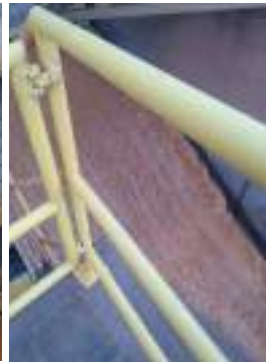
DOSAGEM DE FLOCULANTE NA UHE MASCARENHAS

OBJETIVO DE REDUÇÃO DA TURBIDEZ

Teste realizado ao longo de 12 horas;

Baixa capacidade da planta: obtenção de 0,035 ppm para um mínimo necessário de 0,5 ppm;

Segundo teste aprovado pelo IBAMA caso a turbidez alcance um valor maior que 10.000 NTU;

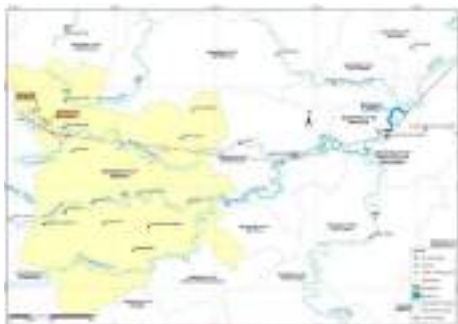
Impacted Areas 1 - 5

A área impactada foi inicialmente dividida em 10 setores para os quais haverá uma solução específica aplicável. Este planejamento poderá ser revisto a partir das informações geradas, visando a otimização do processo de recuperação.

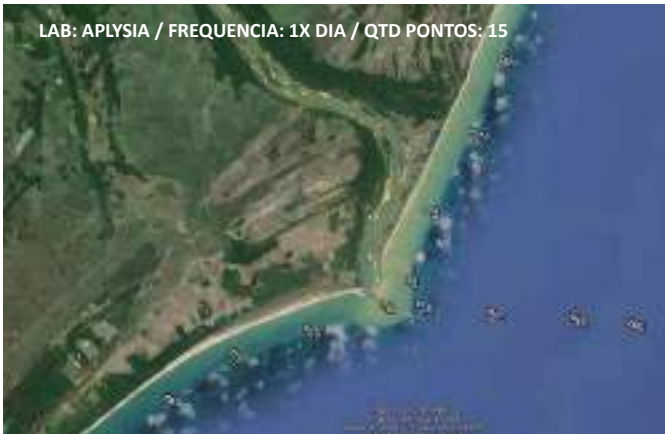
LAB: APLYSIA / FREQUENCIA: 1X DIA / QTD PONTOS: 15

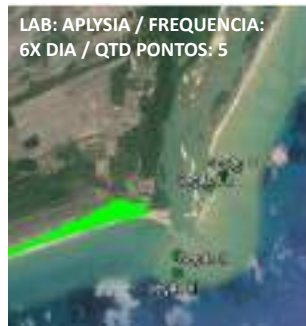
LAB: APLYSIA / FREQUENCIA:
6X DIA / QTD PONTOS: 5

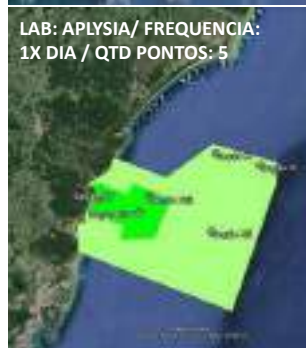
LAB: APLYSIA/ FREQUENCIA:
1X DIA / QTD PONTOS: 5
