**Assunto: Relatório de Segurança de Barragens - RSB 2020.**

# RELATÓRIO DE SEGURANÇA DE Barragens

2020

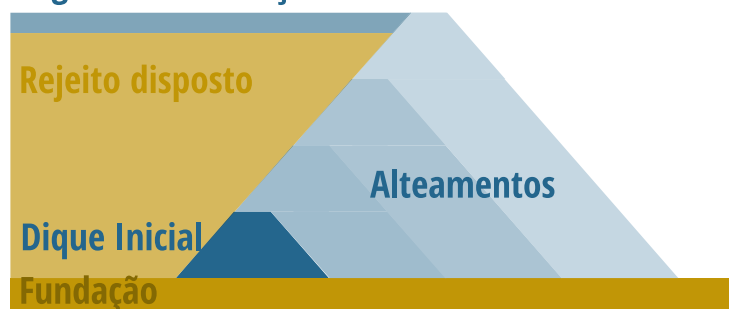
Alteamento a jusante, onde os diques adicionais são construídos com lançamento do aterro sobre o talude de jusante do alteamento anterior e sobre o terreno natural

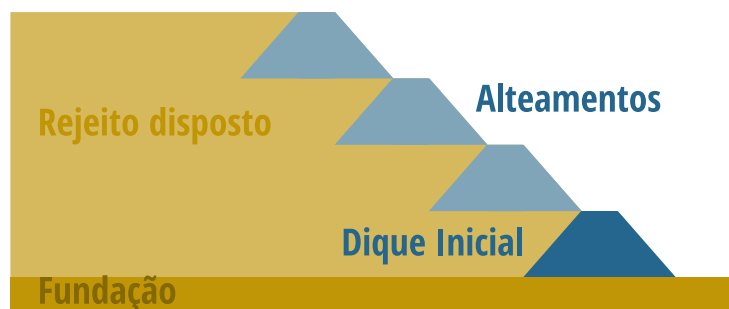
Alteamento a montante, onde os diques adicionais são construídos a partir do lançamento do aterro a montante do dique inicial, usando a praia de rejeito como sua fundação. A utilização do método de construção ou alteamento de barragens a montante está proibida pela ANM em todo o território nacional desde fevereiro de 2019. Além disso, a ANM estabeleceu prazos para descaracterização das barragens a montante existentes, a depender do volume da barragem.

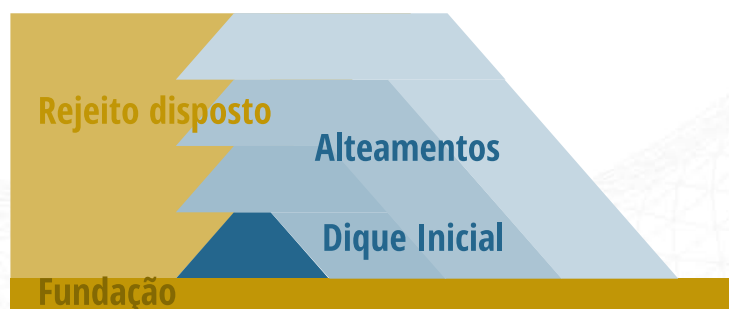
Alteamento de linha de centro, onde os diques adicionais são construídos com lançamento do aterro sobre a praia de montante e sobre o talude de jusante do alteamento anterior. O centro dos alteamentos é coincidente à medida que os alteamentos se sucedem

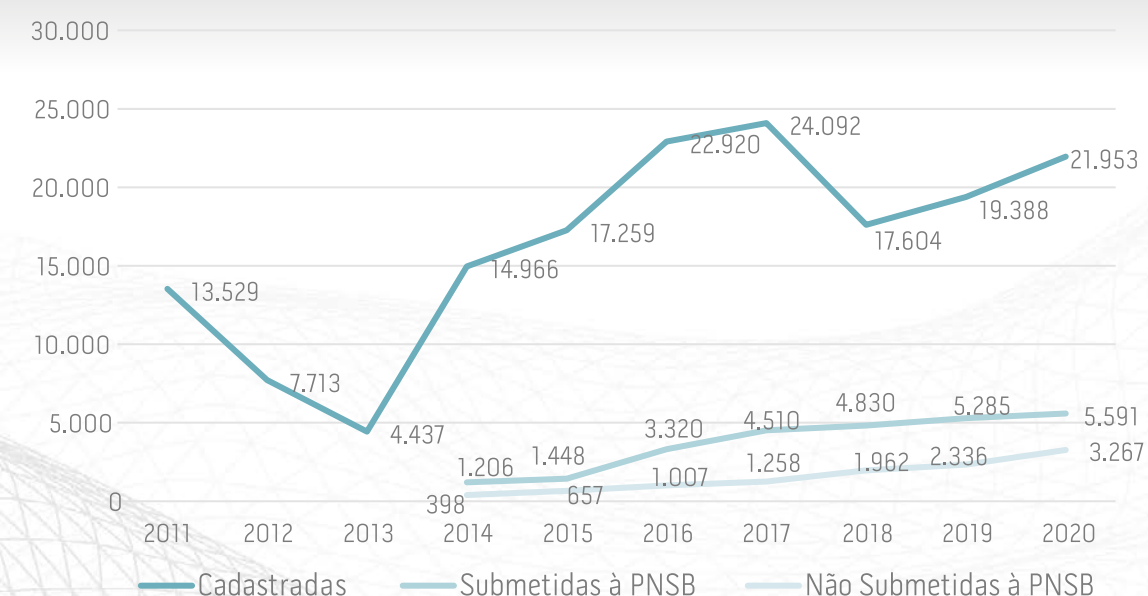
## Evolução do cadastro de barragens

O número de barragens com empreendedor identificado é de 9.685 (ou 44%), valor superior a 2019. É necessário que os fiscalizadores insiram as informações dos empreendedores no SNISB, para

que possam ser analisadas com mais precisão as barragens nas quais ainda não foram identificados os respectivos empreendedores.

Houve avanço também mensurado pelo indicador de Completude da Informação, já que 65% das barragens cadastradas encontram-se na faixa mínima, 9% encontram-se na faixa baixa, 6% na faixa média, 10% na faixa boa e 10% estão na faixa ótima. Em 2019 os números eram, respectivamente: 67%, 7%, 8%, 12% e 6%.

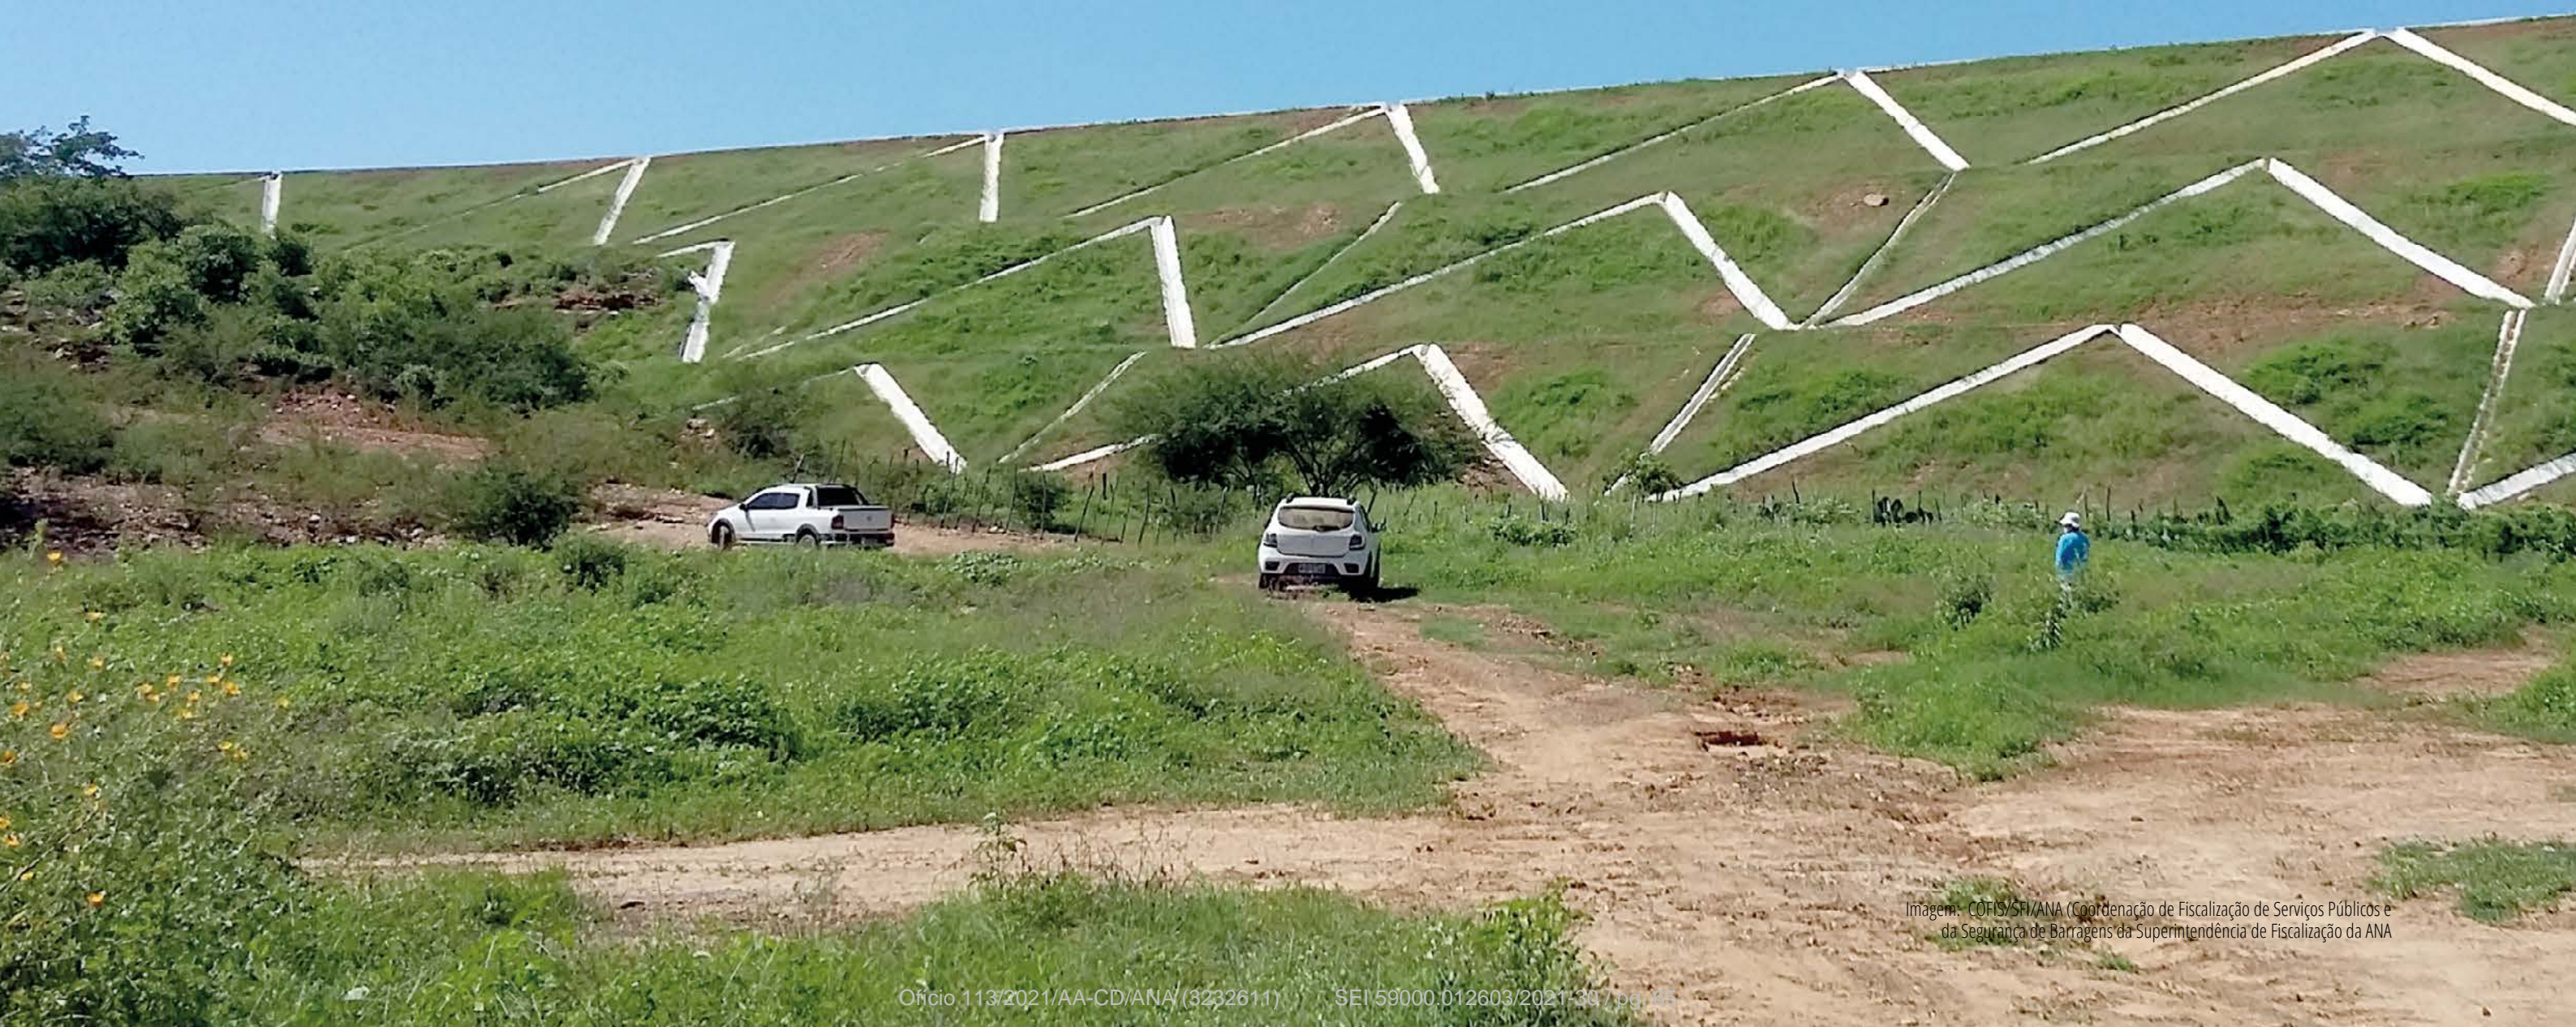
Em contraste com a imagem do início deste capítulo, onde a Barragem Capoeira continha problemas em sua estrutura, aqui ela pode ser vista com o resultado do trabalho de recuperação do maciço e das canaletas de drenagem realizado.

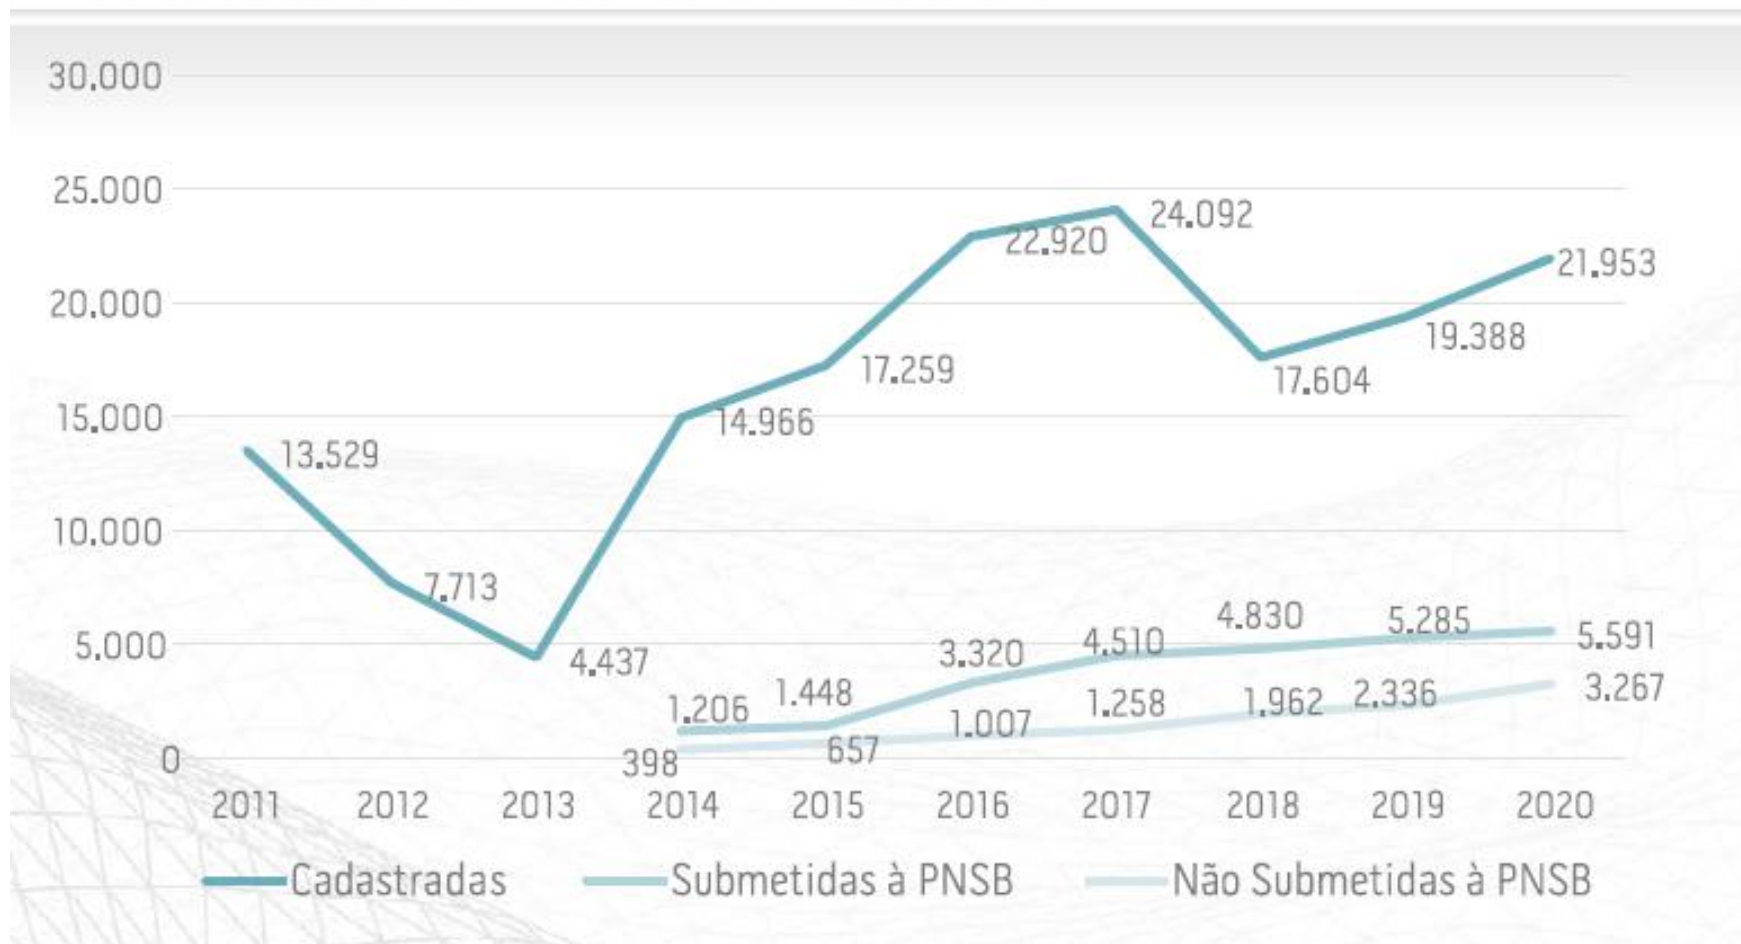
## Evolução do cadastro de barragens

- 21.953 barragens cadastradas. Aumento de 13% em relação às 19.388 barragens no fim de 2019. Acréscimos: ANA (928), IAT/PR (560), ANEEL (394), IGAM/MG (149) e SEMAD/GO (106).
- 47% com informação de altura, 79% com informação de volume, e 43% com ato de autorização.
- 44% com empreendedor identificado.
- 60% sem informações suficientes para definir se são ou não submetidas à PNSB
- 5.591 submetidas à PNSB (25%).
