Assunto: Relatório de Segurança de Barragens – RSB 2019.
Referência: 02501.007526/2019-13

O Relatório de Segurança de Barragens (RSB) é um dos instrumentos da Política Nacional de Segurança de Barragens (PNSB), estabelecida pela Lei Federal nº 12.334, de 20 de setembro de 2010, o qual consolida as informações de todos os órgãos fiscalizadores de segurança de barragens no país sobre a situação da segurança das barragens brasileiras.

RELATÓRIO DE SEGURANÇA DE Barragens 2019

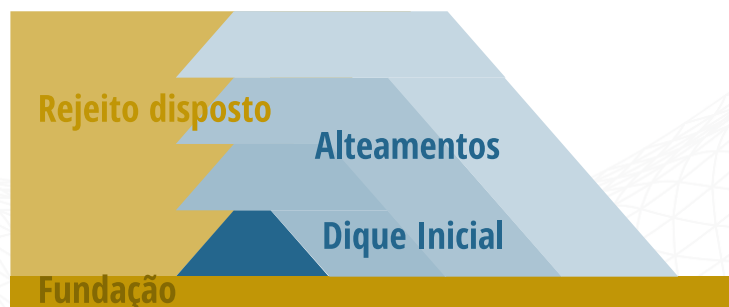
Alteamento de linha de centro, onde os diques adicionais são construídos com lançamento do aterro sobre a praia de montante e sobre o talude de jusante do alteamento anterior. O centro dos alteamentos é coincidente à medida que os alteamentos se sucedem

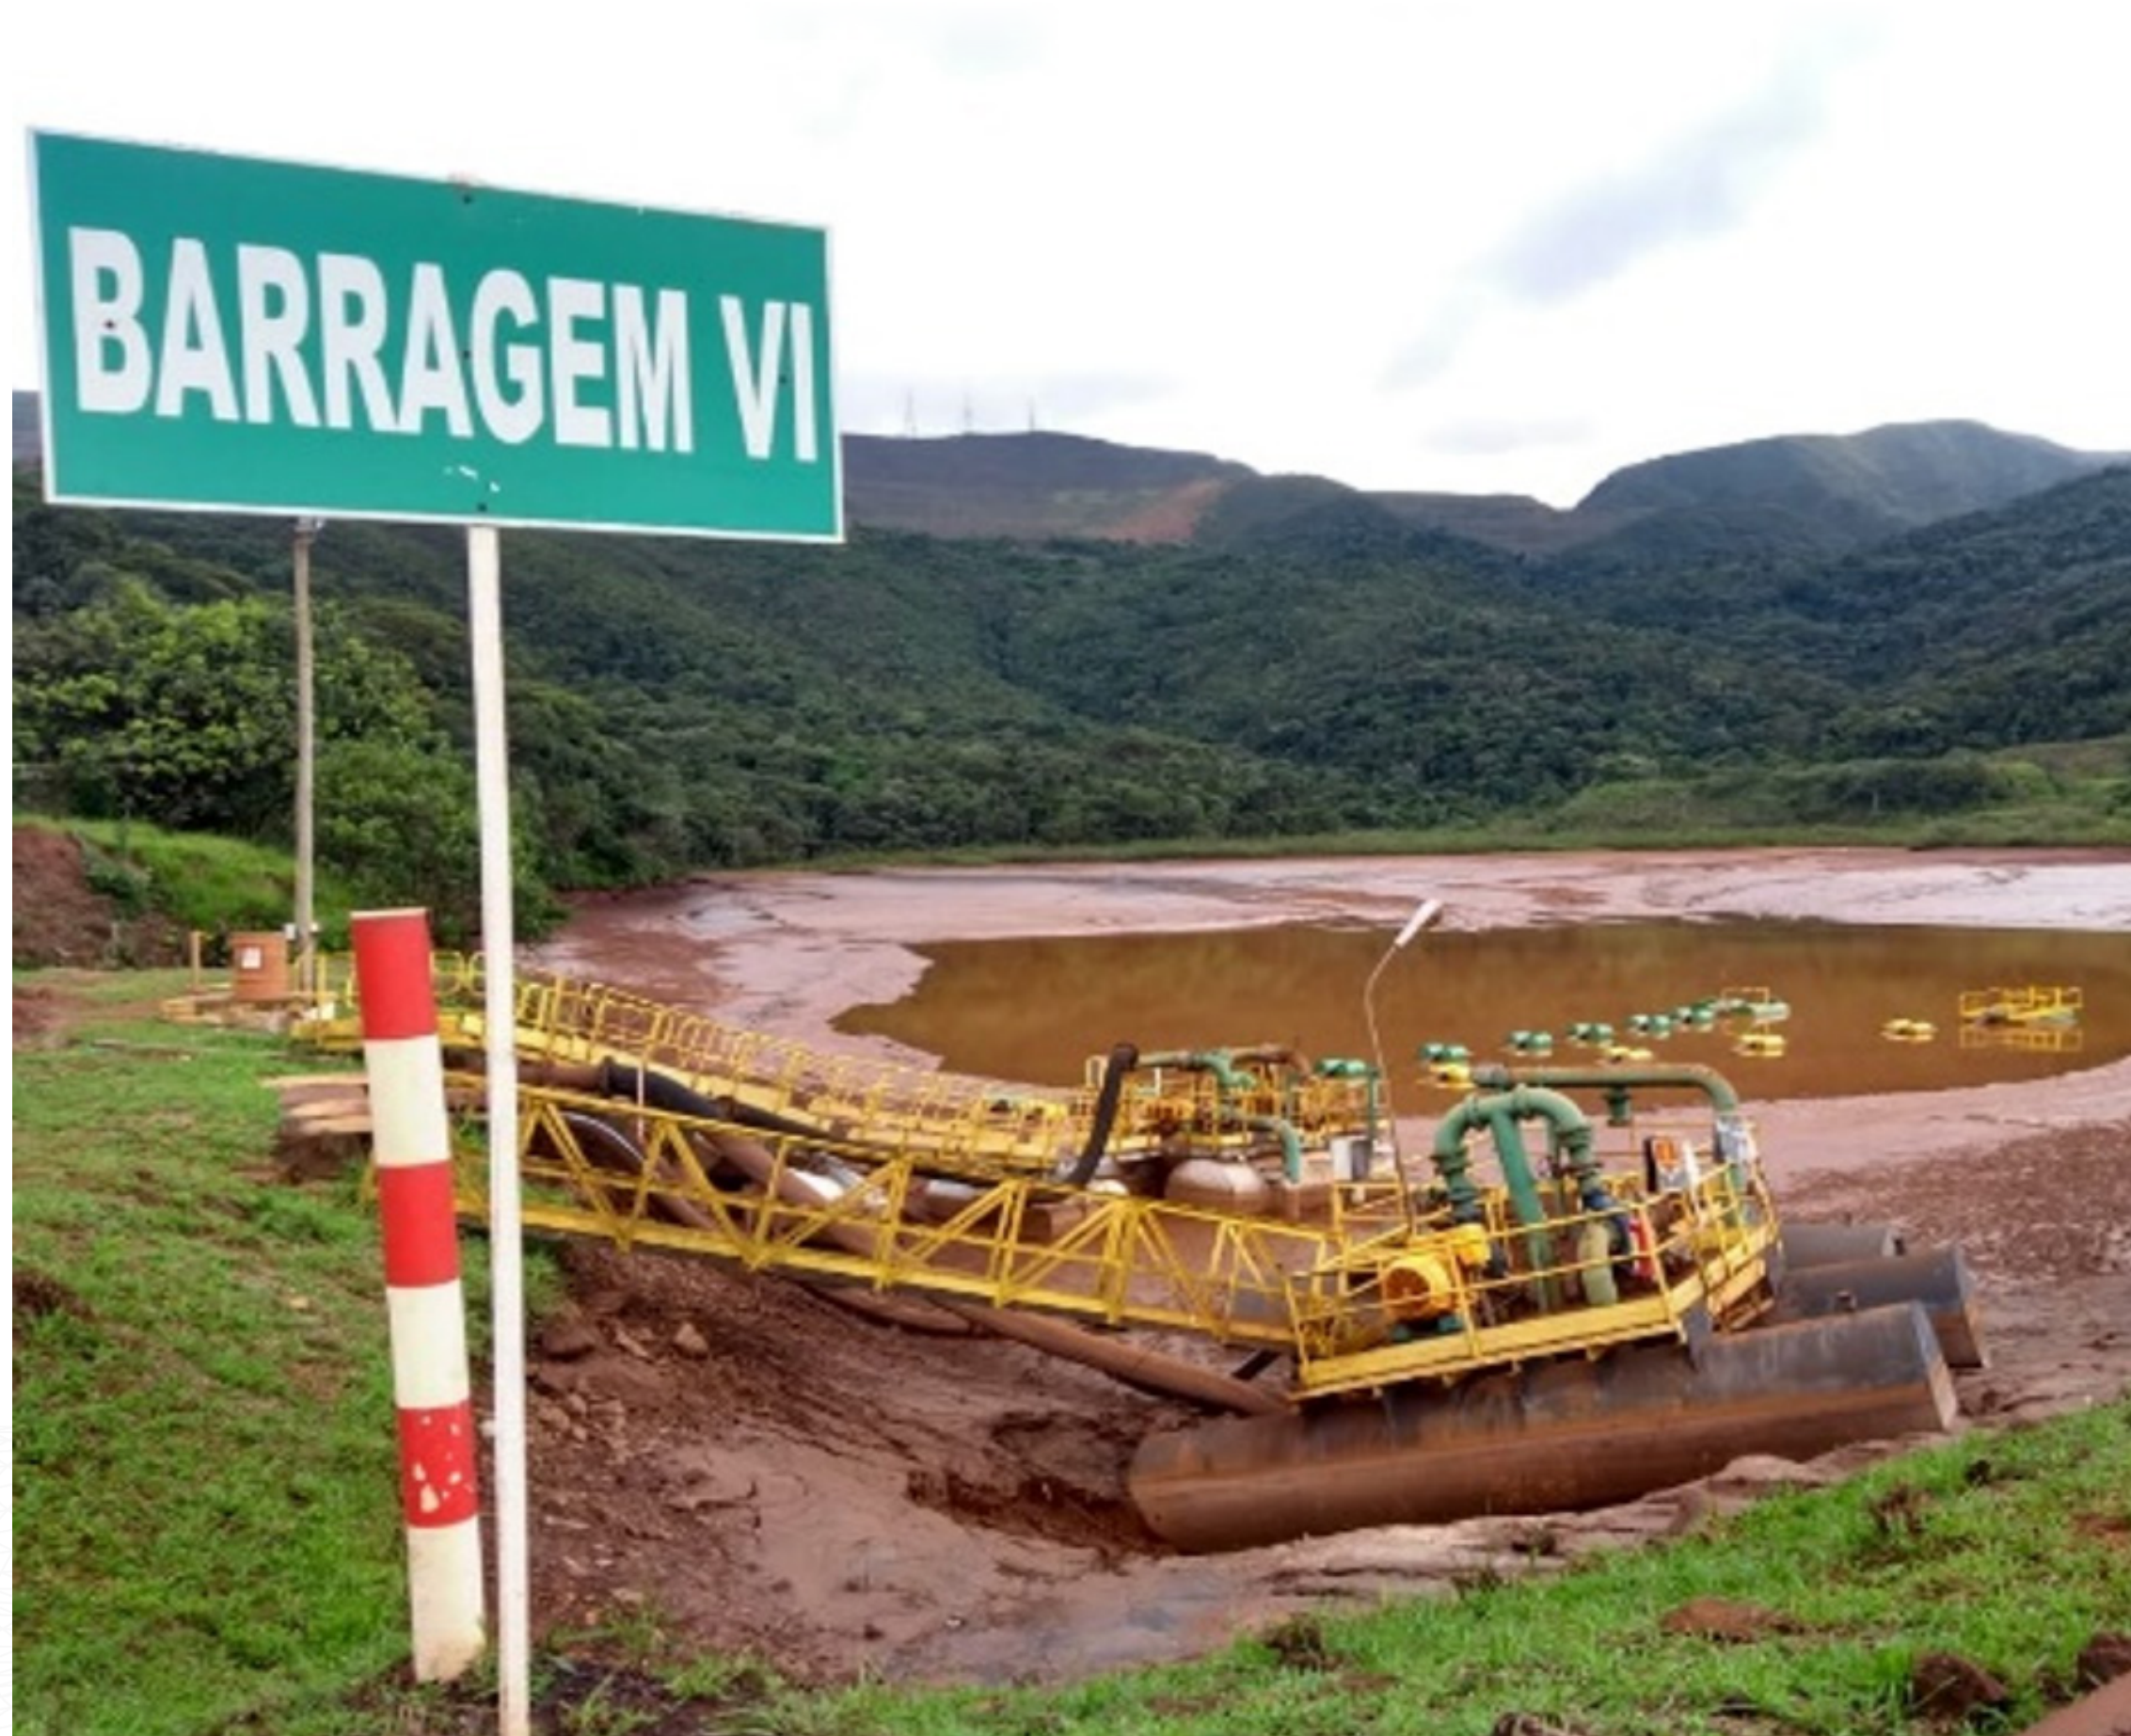
Fotos comparativas da situação da lâmina d'água da Barragem VI no dia do rompimento e cinco dias após o início dos trabalhos de bombeamento.

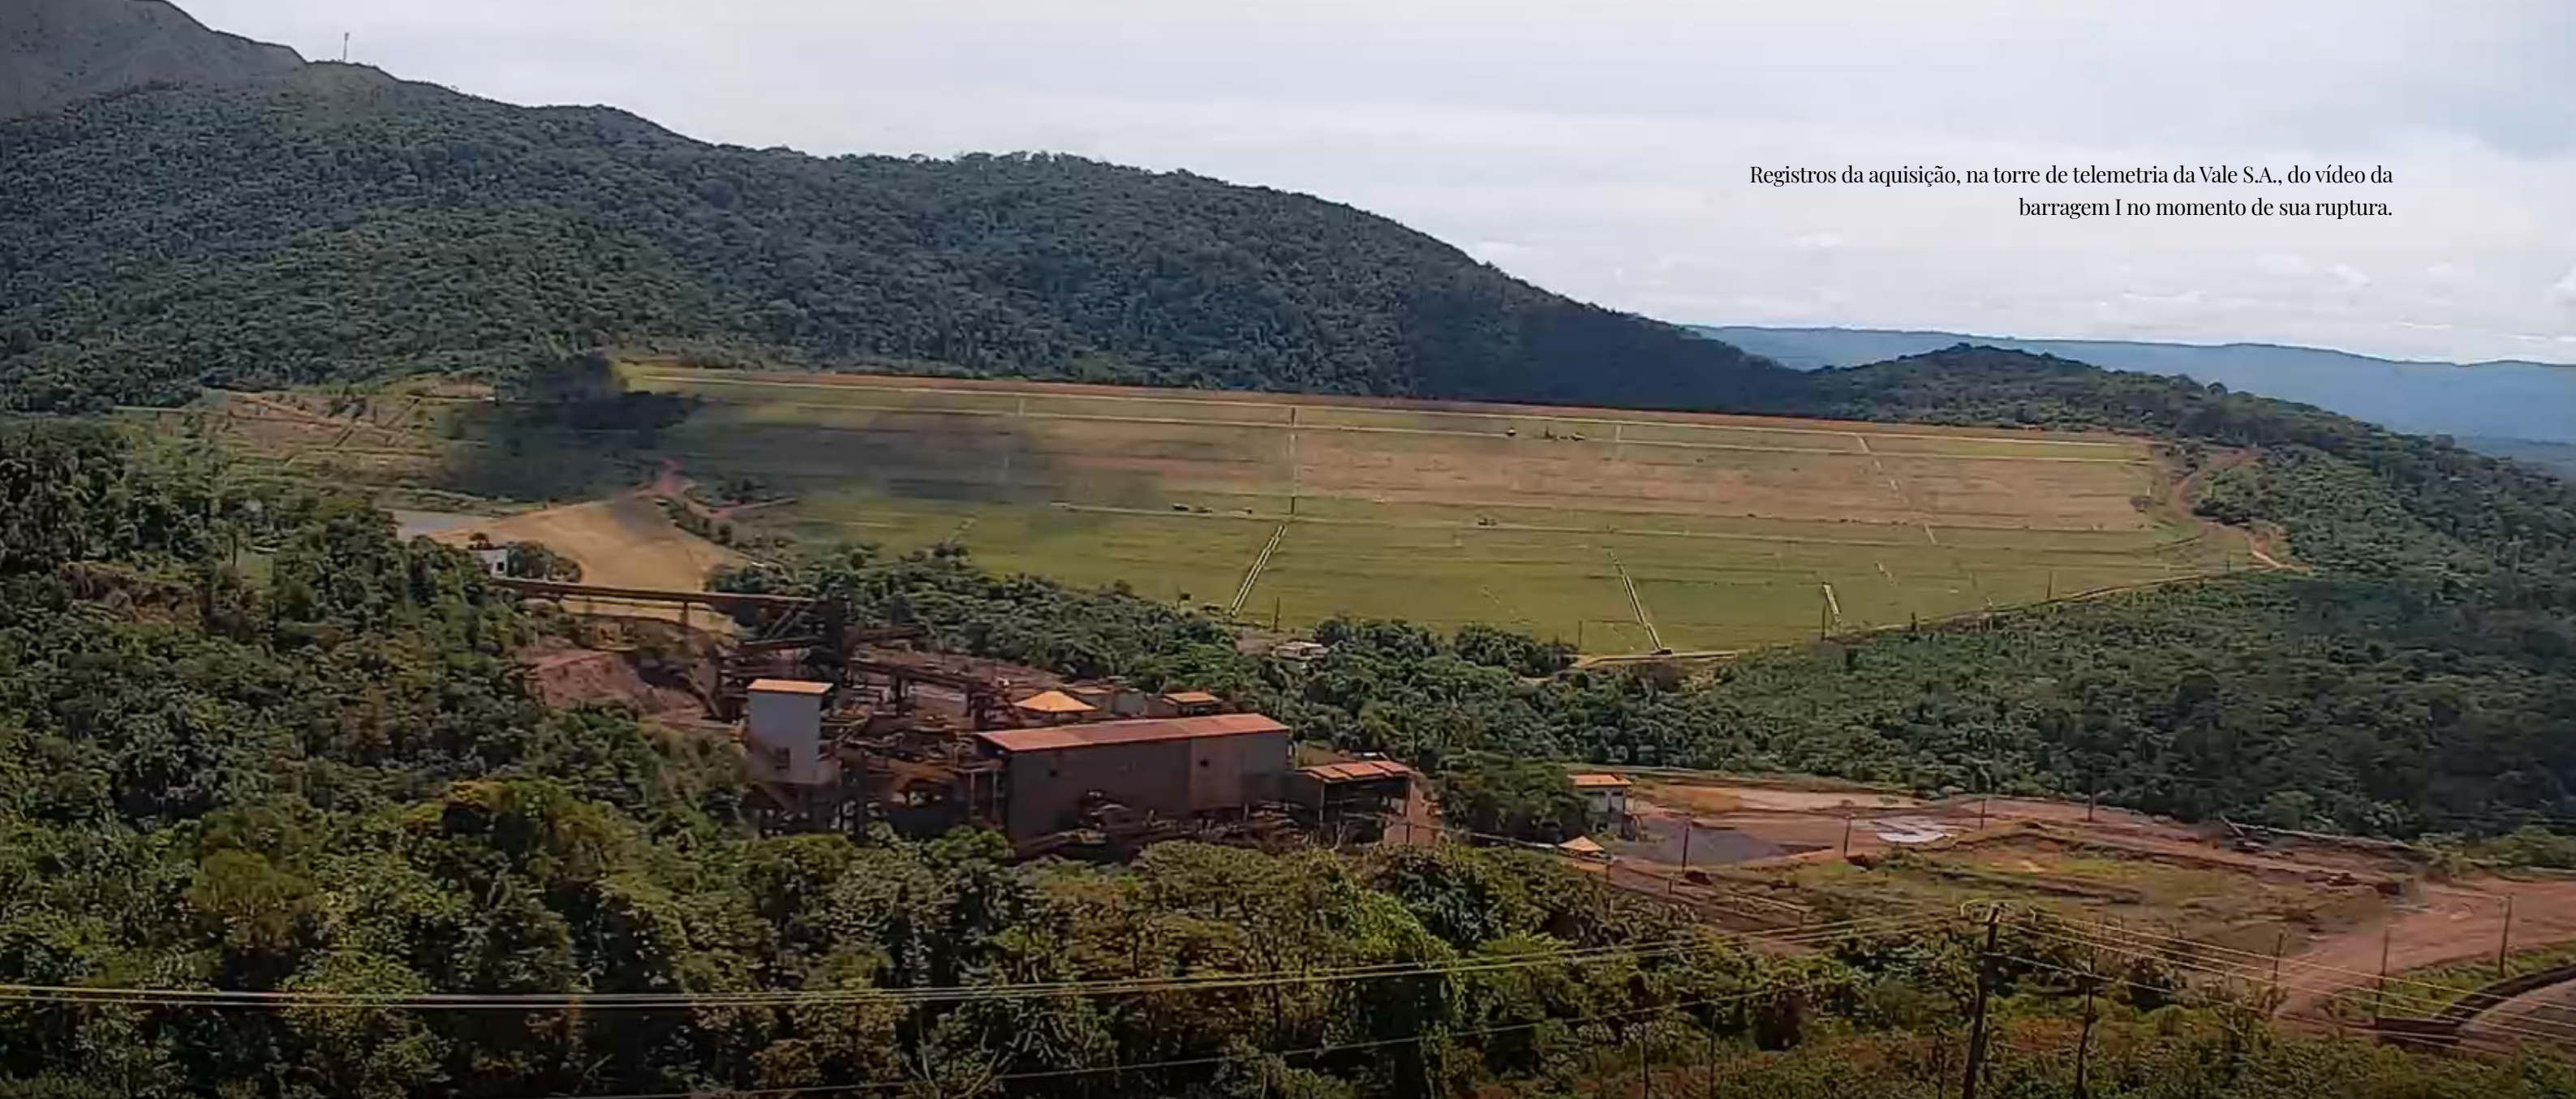
Registros da aquisição, na torre de telemetria da Vale S.A., do vídeo da barragem I no momento de sua ruptura.
