## AVALIAÇÃO AMBIENTAL PRELIMINAR

**BRA 10-33066/2015**

**Natureza do Trabalho:** Avaliação Ambiental Preliminar

**Local:** Rua Emílio Bertolini, 100 – Vila Oficinas – Curitiba - PR.

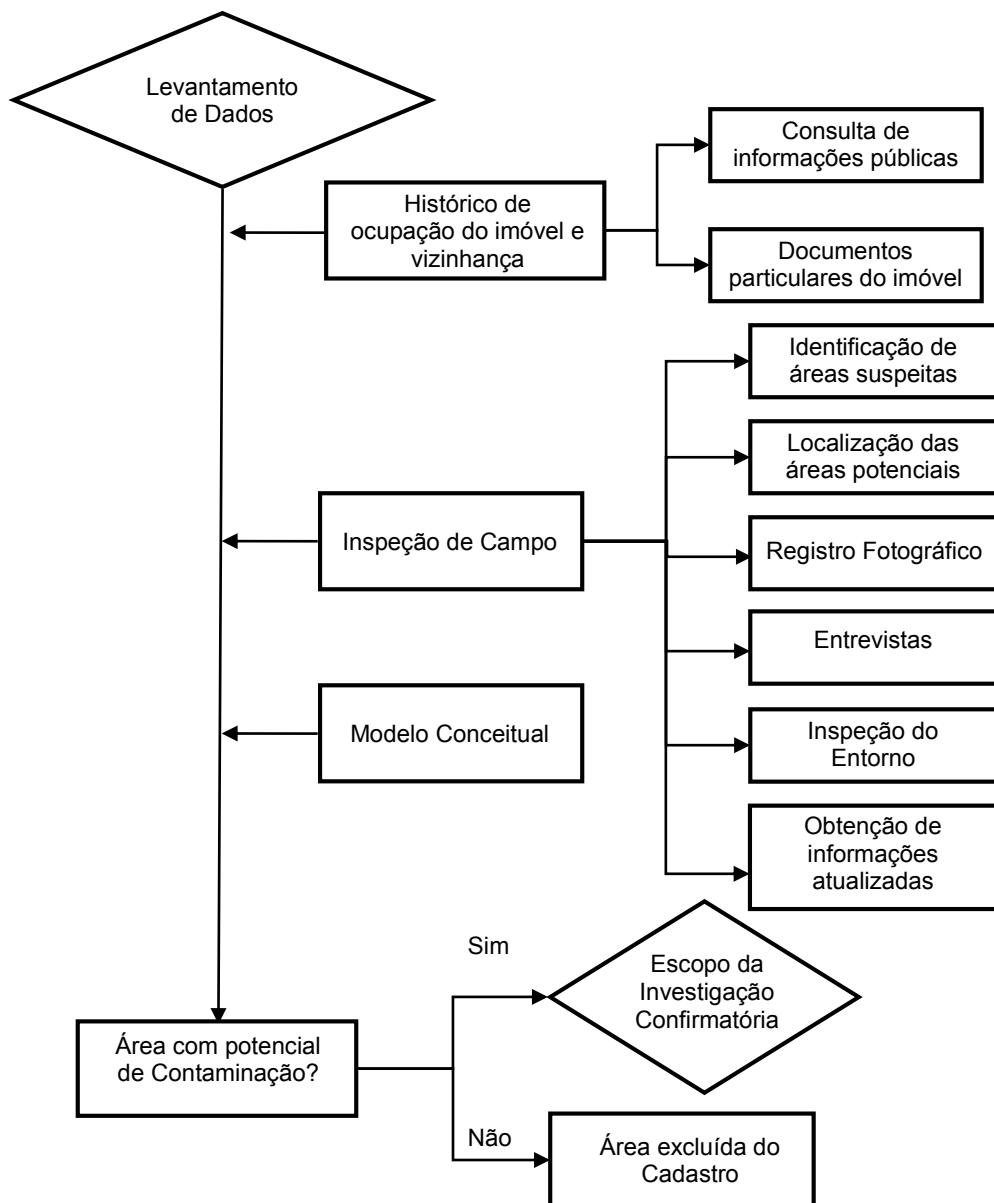
**Figura 1 – Fluxograma para Avaliação Ambiental Preliminar**

A **Figura 1** apresenta o fluxograma da Avaliação Ambiental Preliminar.

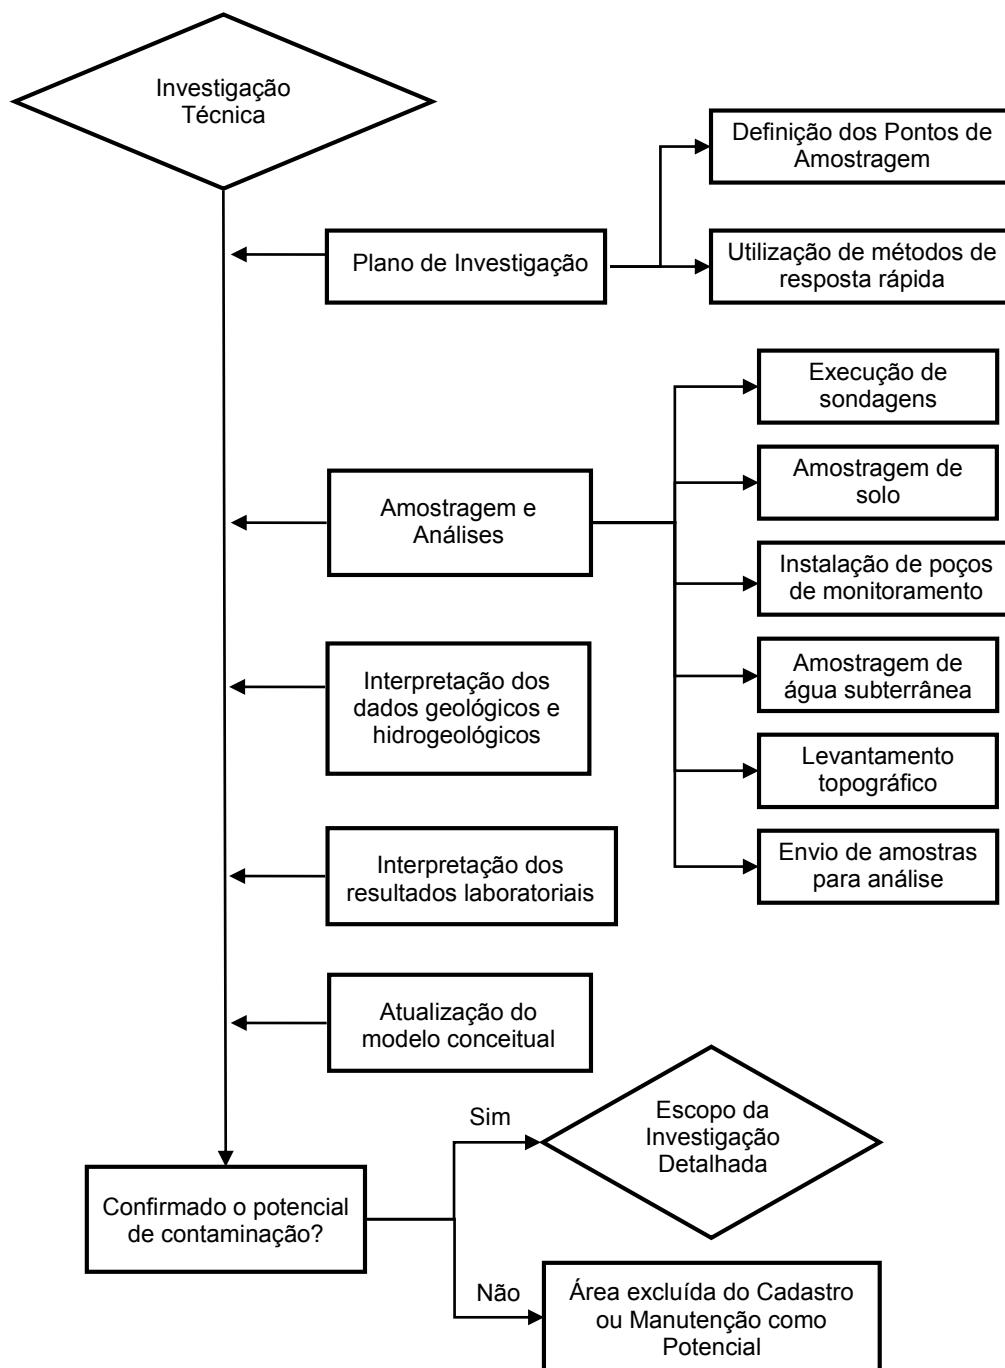
**Figura 2 – Fluxograma para Investigação Confirmatória**

A **Figura 2** apresenta o fluxograma da fase de investigação confirmatória.

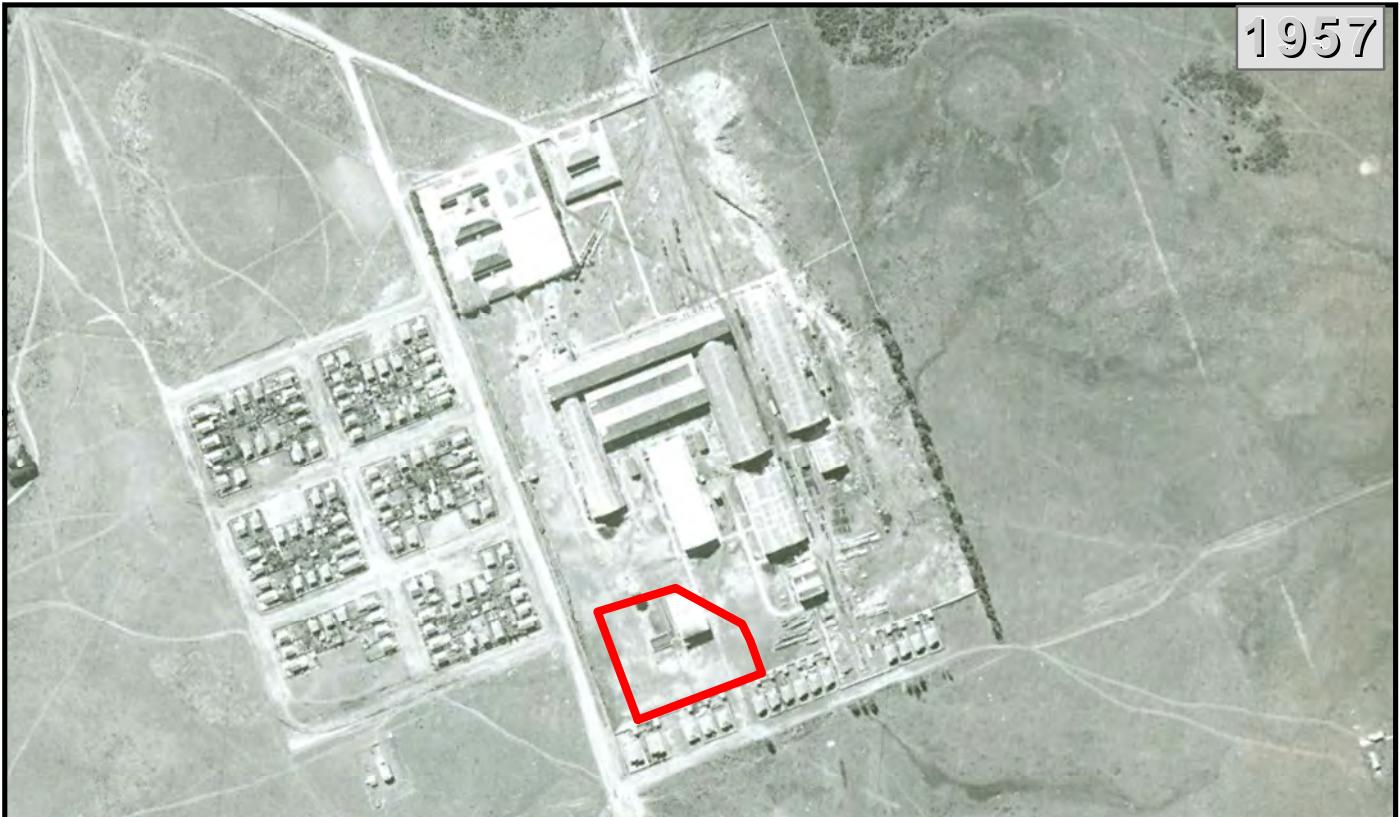
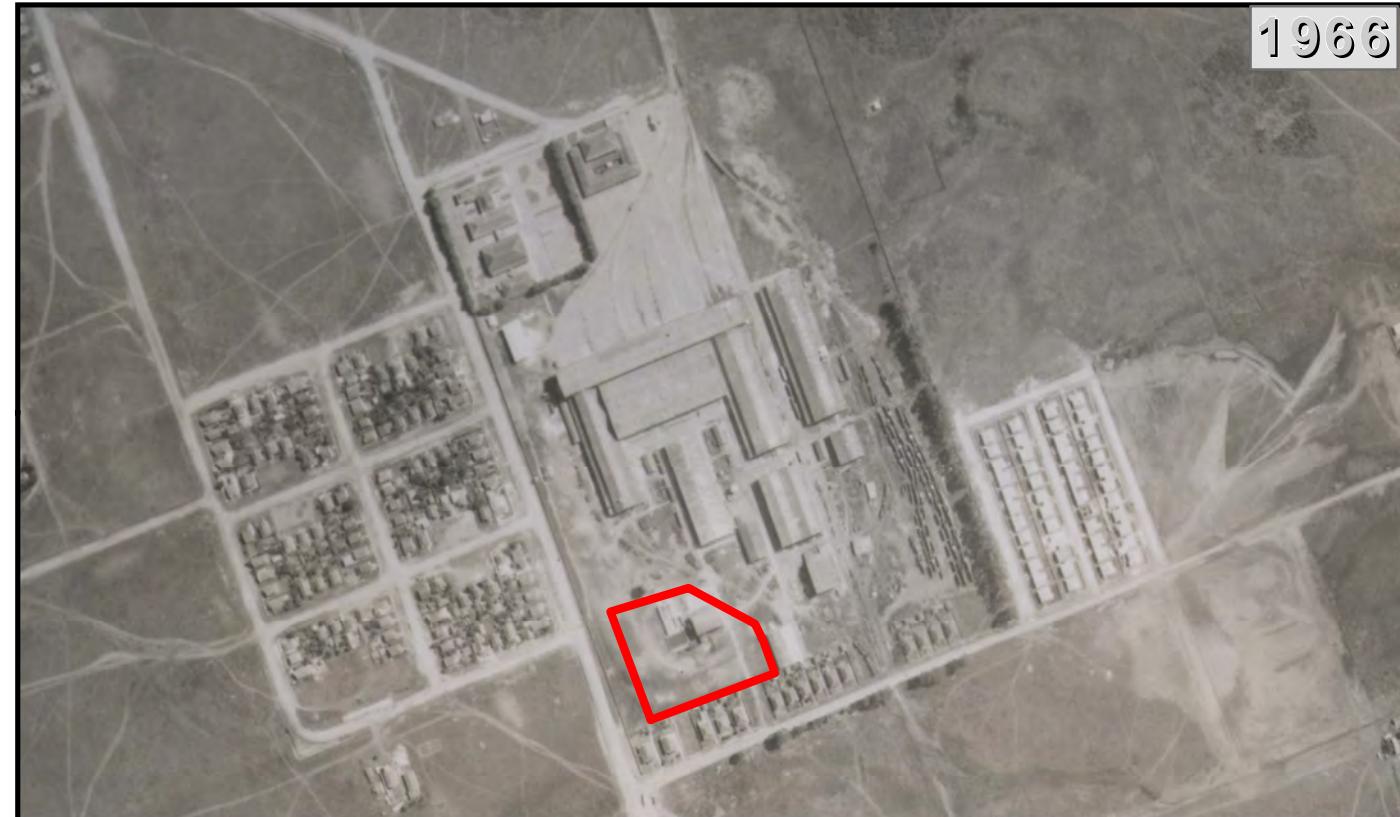
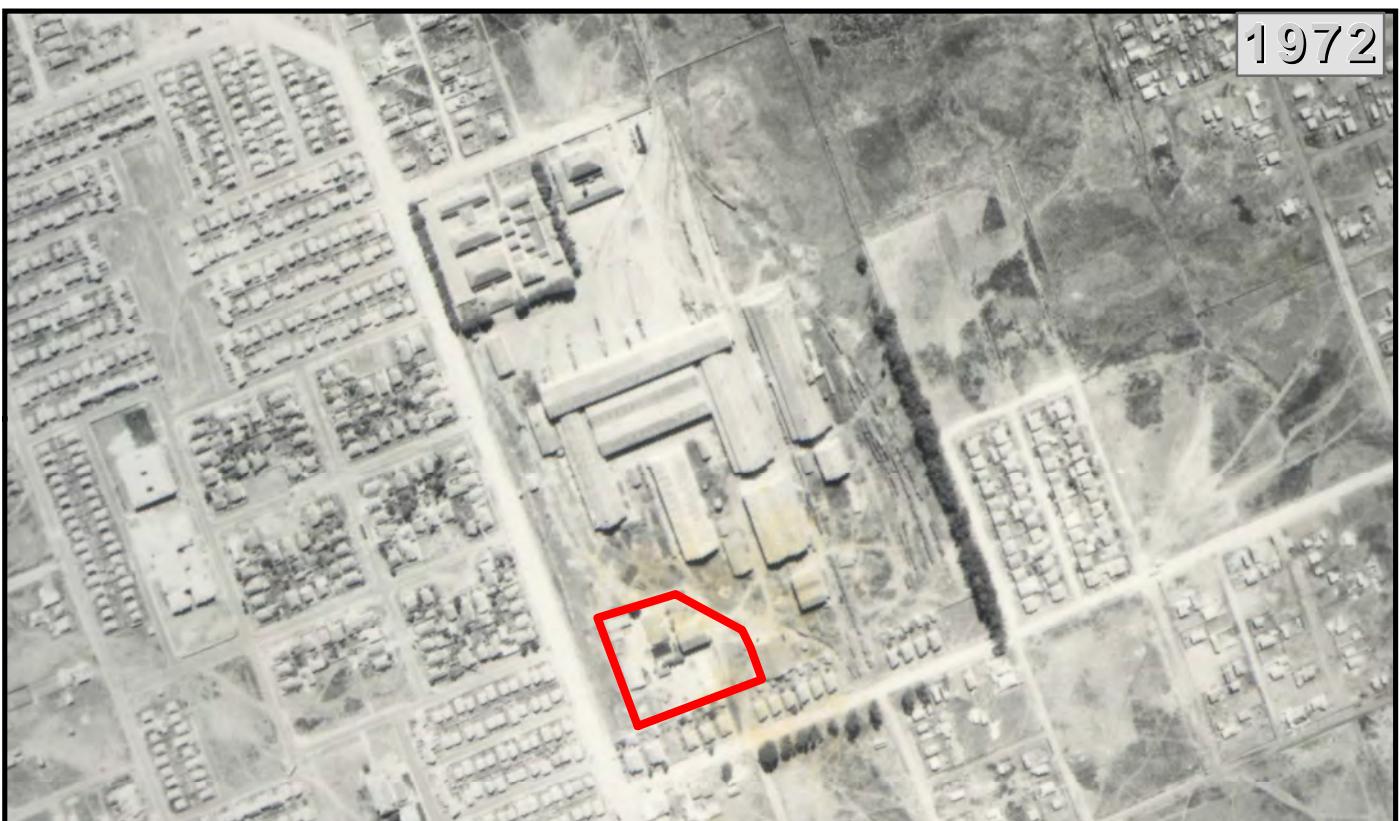
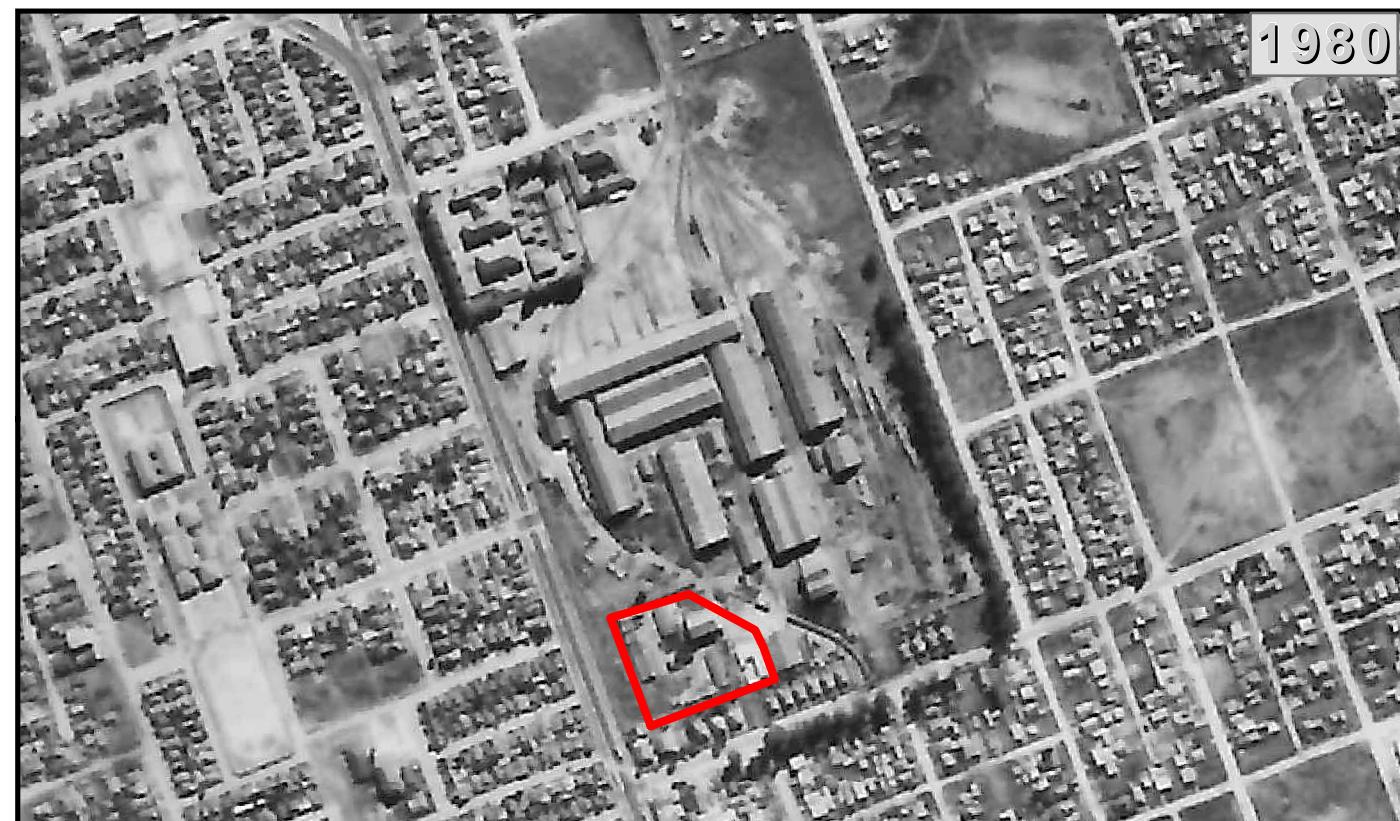
**FIGURA 4**

Assim, com base nas análises das fotografias históricas, as principais situações identificadas com potencial de interferir na qualidade ambiental do subsolo foram as seguintes: (1) galpão da usina elétrica a diesel, (2) galpão da manutenção e troca de óleo dos transformadores e (3) área onde ficavam os transformadores da usina (área da plataforma e seu entorno próximo).

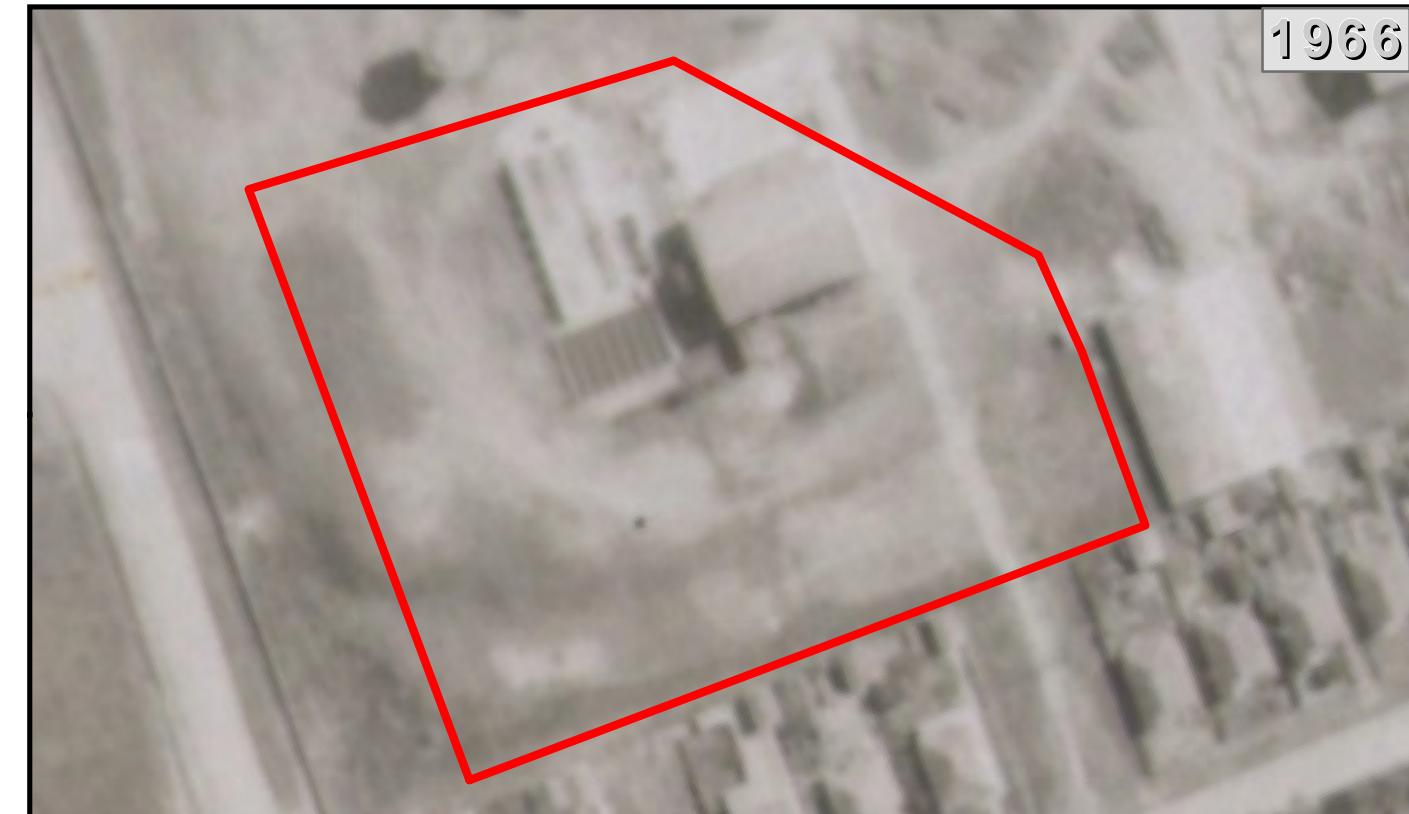
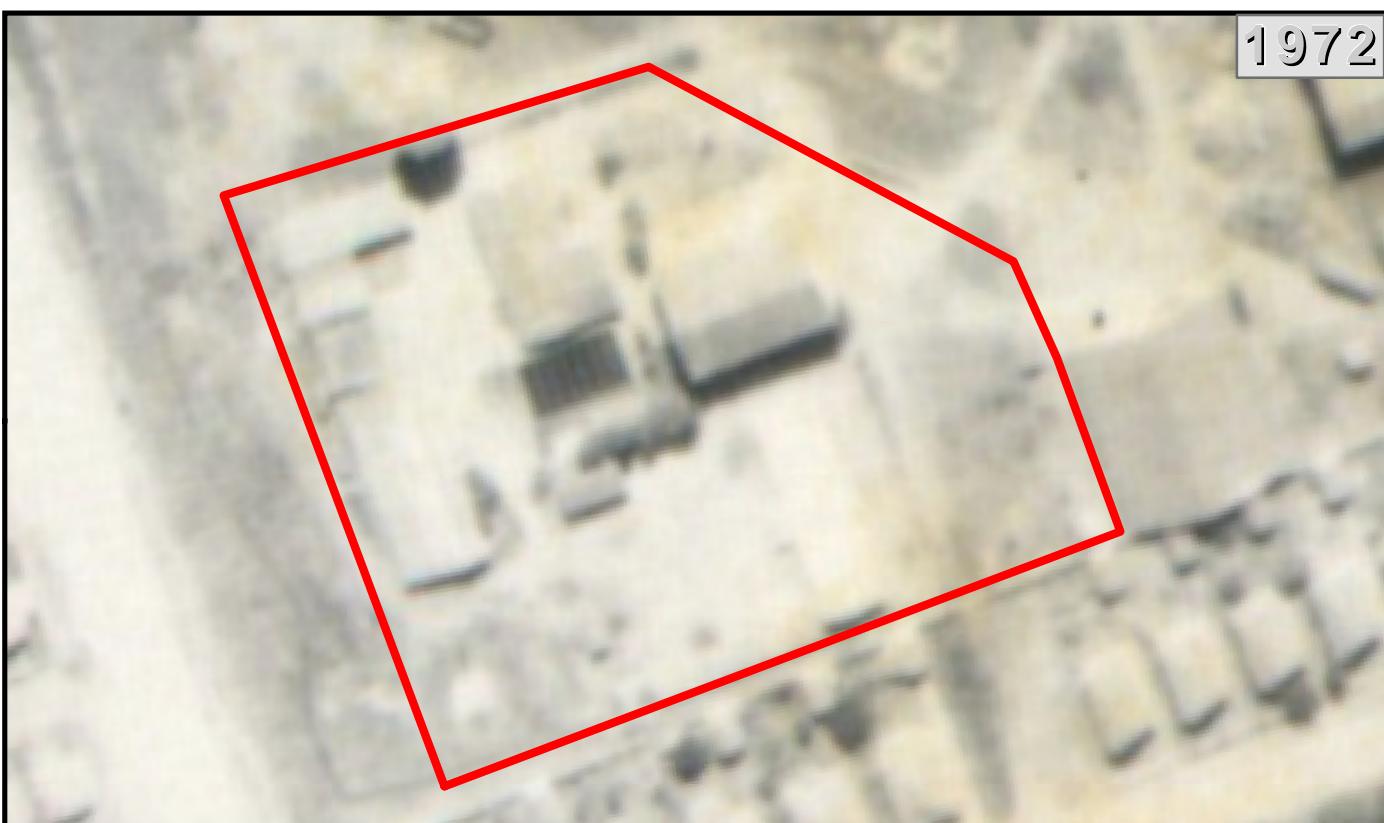
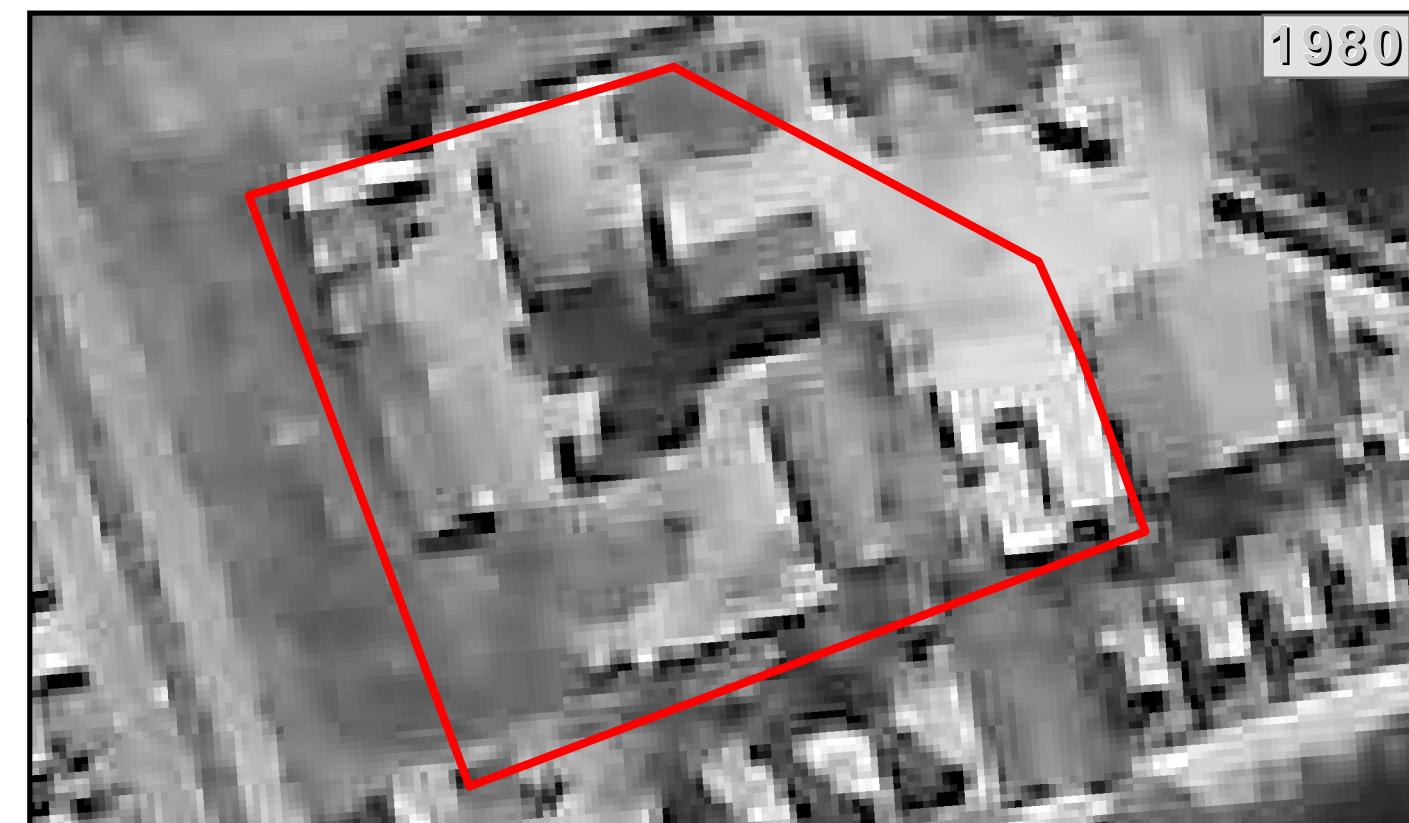
FONTE: Base:Fotografia IPPUC - Ano 1957

FONTE: Base:Fotografia IPPUC - Ano 1966

FONTE: Base:Fotografia IPPUC - Ano 1972

FONTE: Base:Fotografia IPPUC - Ano 1980

A fim de avaliar o histórico de uso e ocupação da região avaliada, foram realizadas avaliações de fotos aéreas de 1957, 1966, 1972, 1980, 1985, 1990, 1997 e 1999 e imagens de satélite de 2004, 2009, 2012 e 2014, as quais serviram de base para o Geoprocessamento realizado em Softwares SIG, contribuindo para a descrição do histórico temporal da região a seguir. As fotos aéreas da região do empreendimento mostram a evolução do uso e ocupação do entorno da área, conforme ilustrado nas **Figuras 4, 4a, 5, 5a, 6, e 6a.**

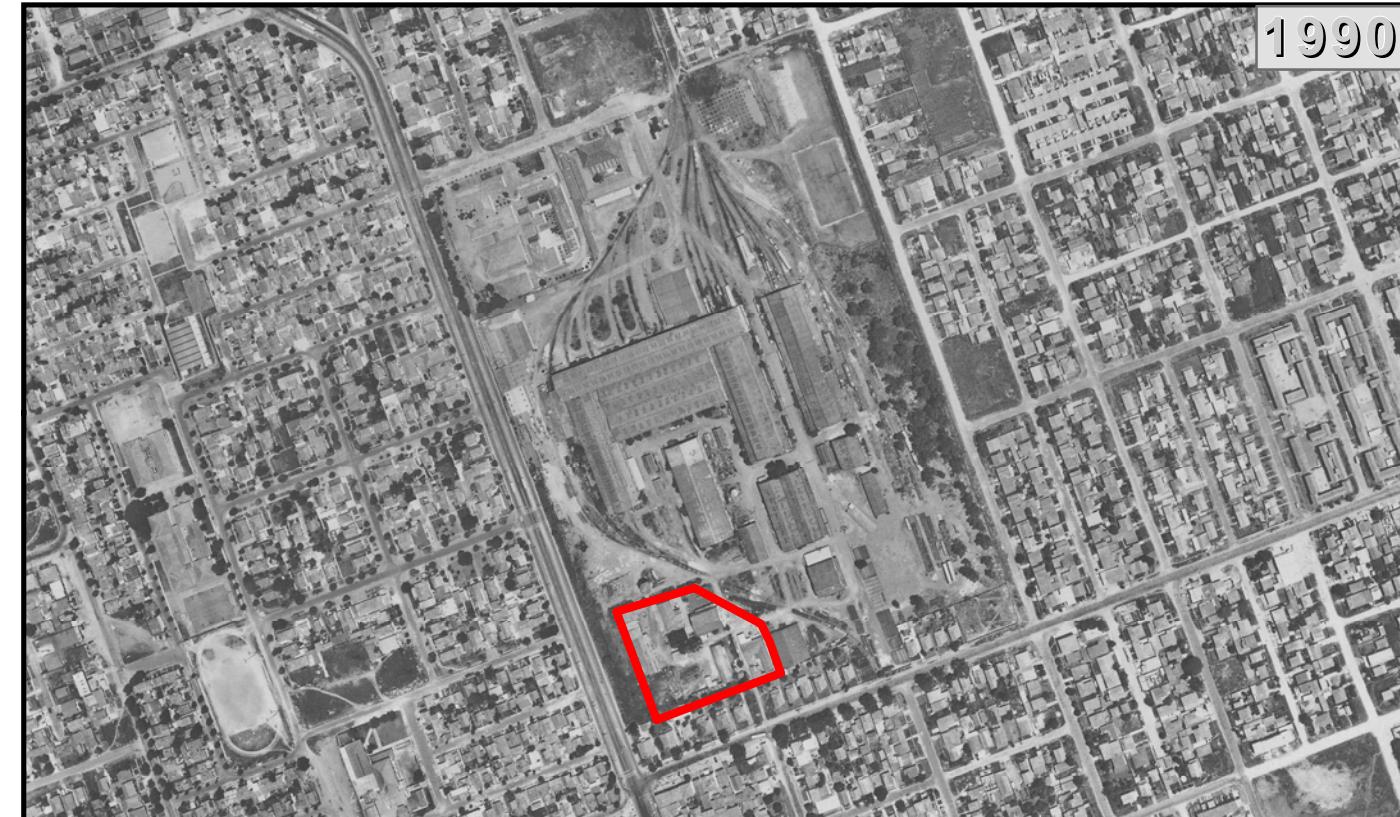
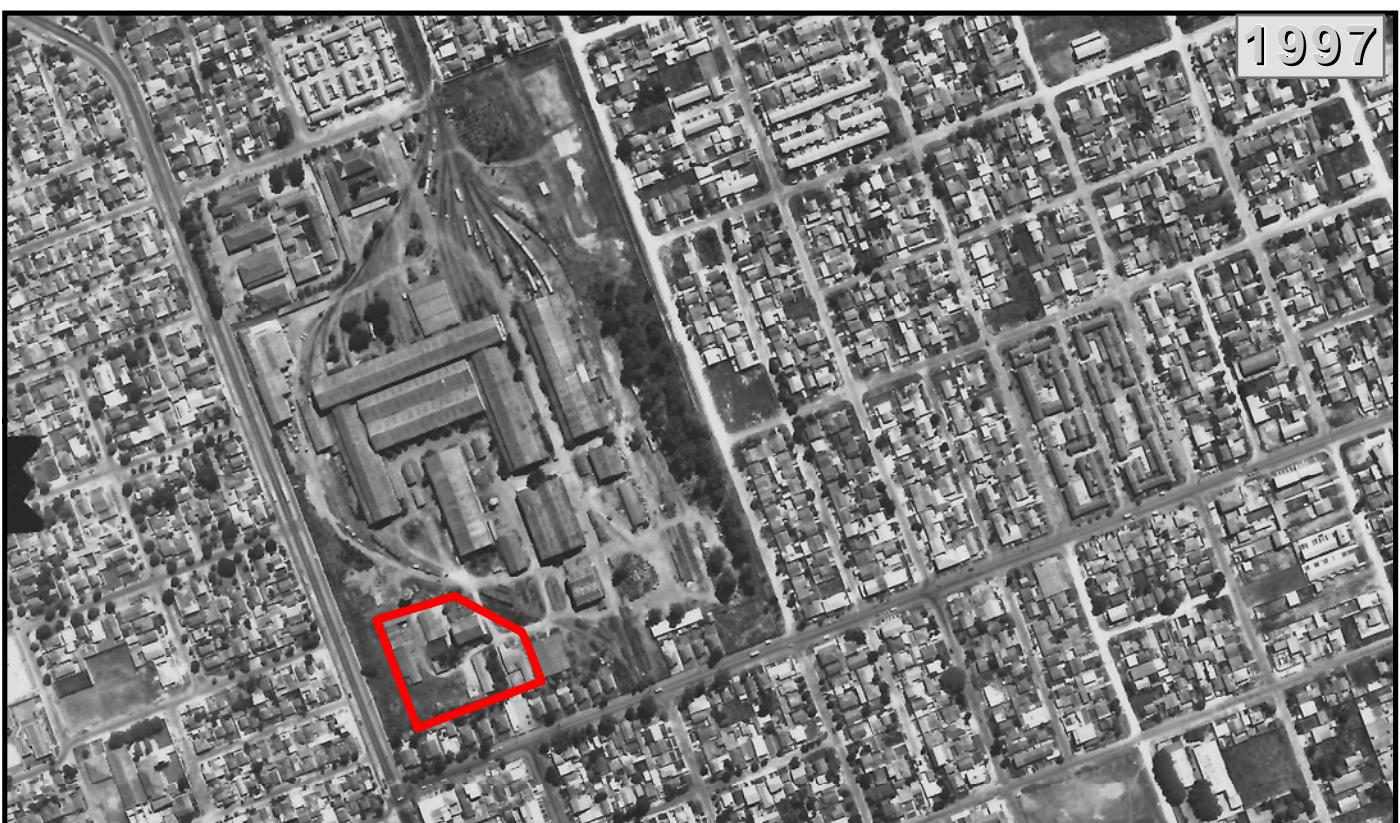
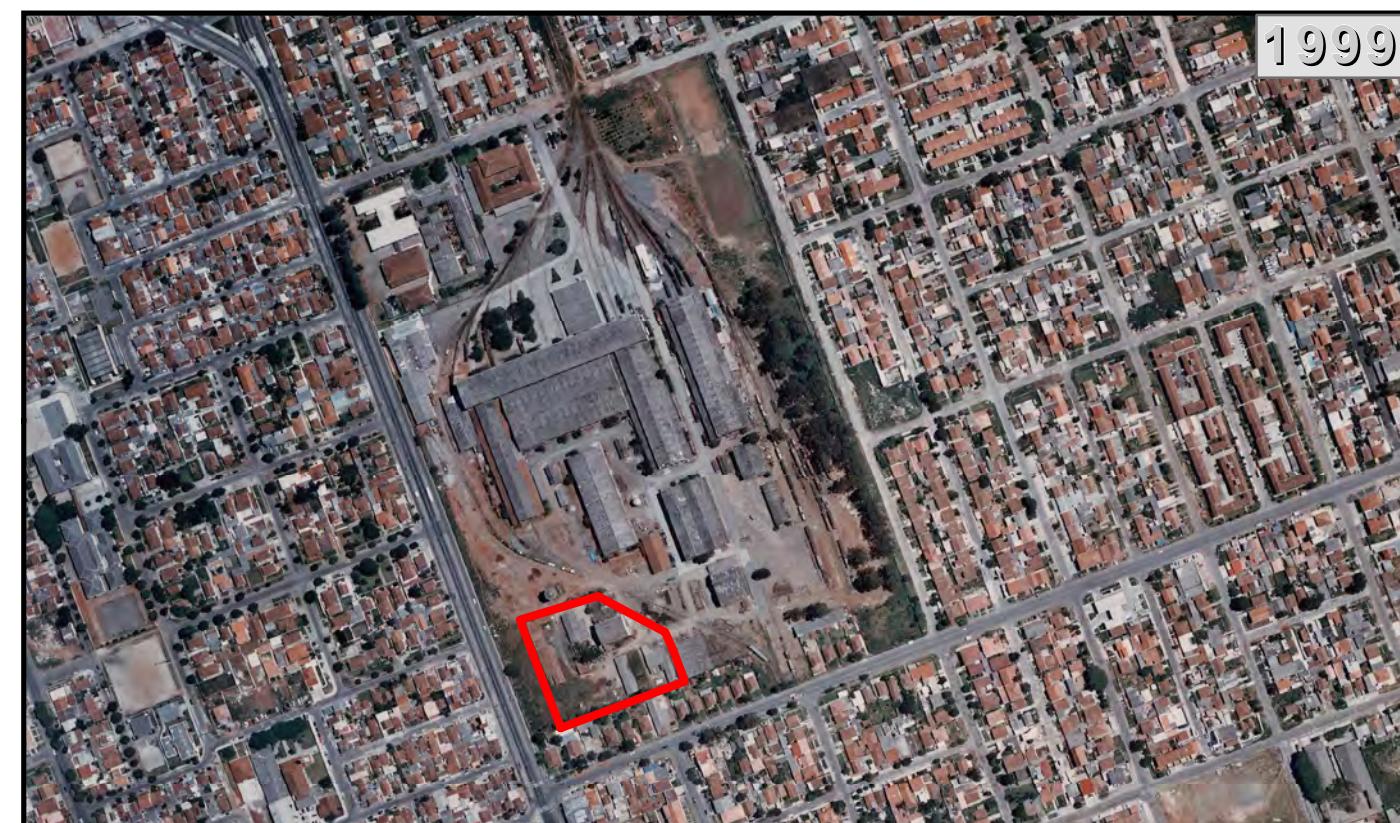
**FIGURA 5**

FONTE: Base:Fotografia IPPUC - Ano 1990

FONTE: Base:Fotografia IPPUC - Ano 1997

FONTE: Base:Fotografia IPPUC - Ano 1999

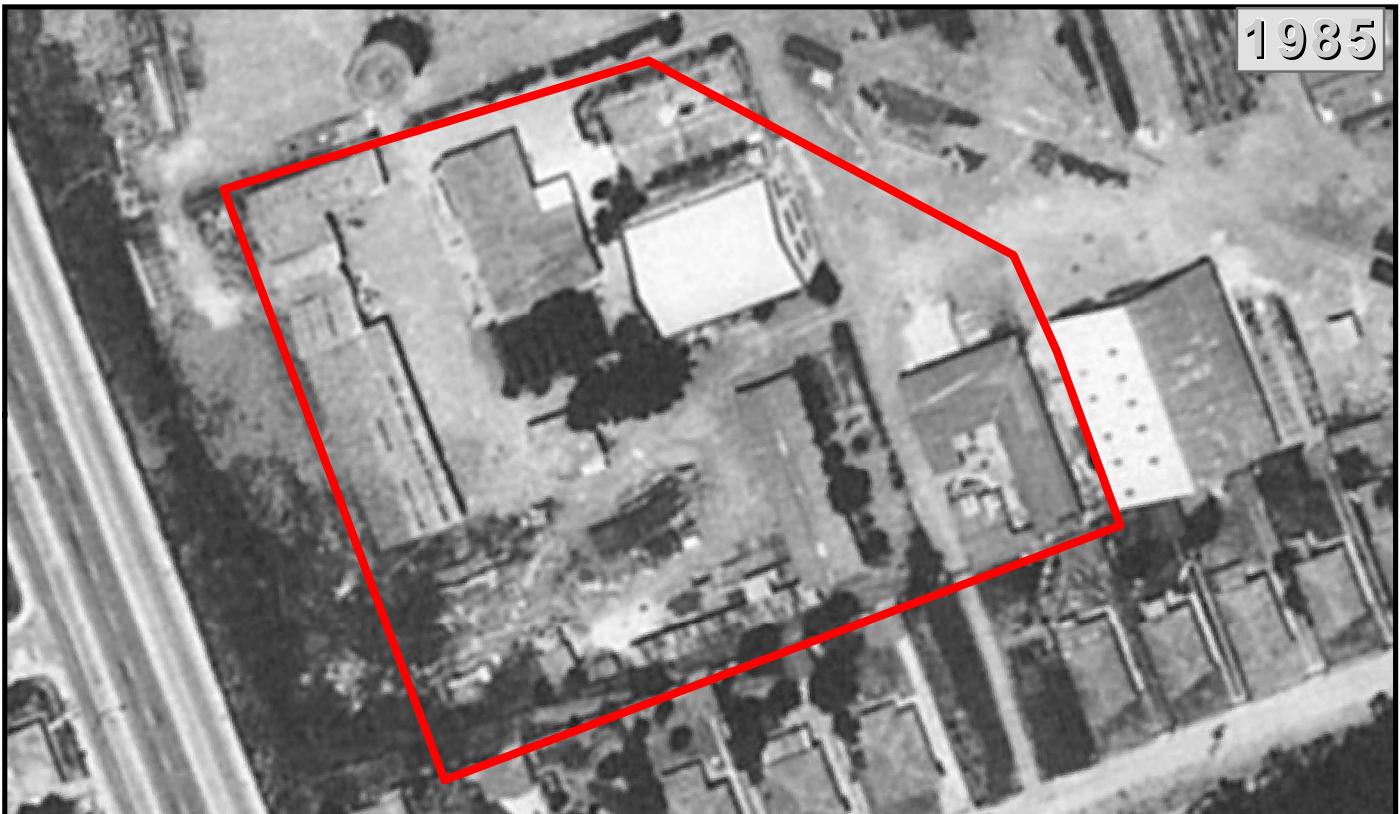
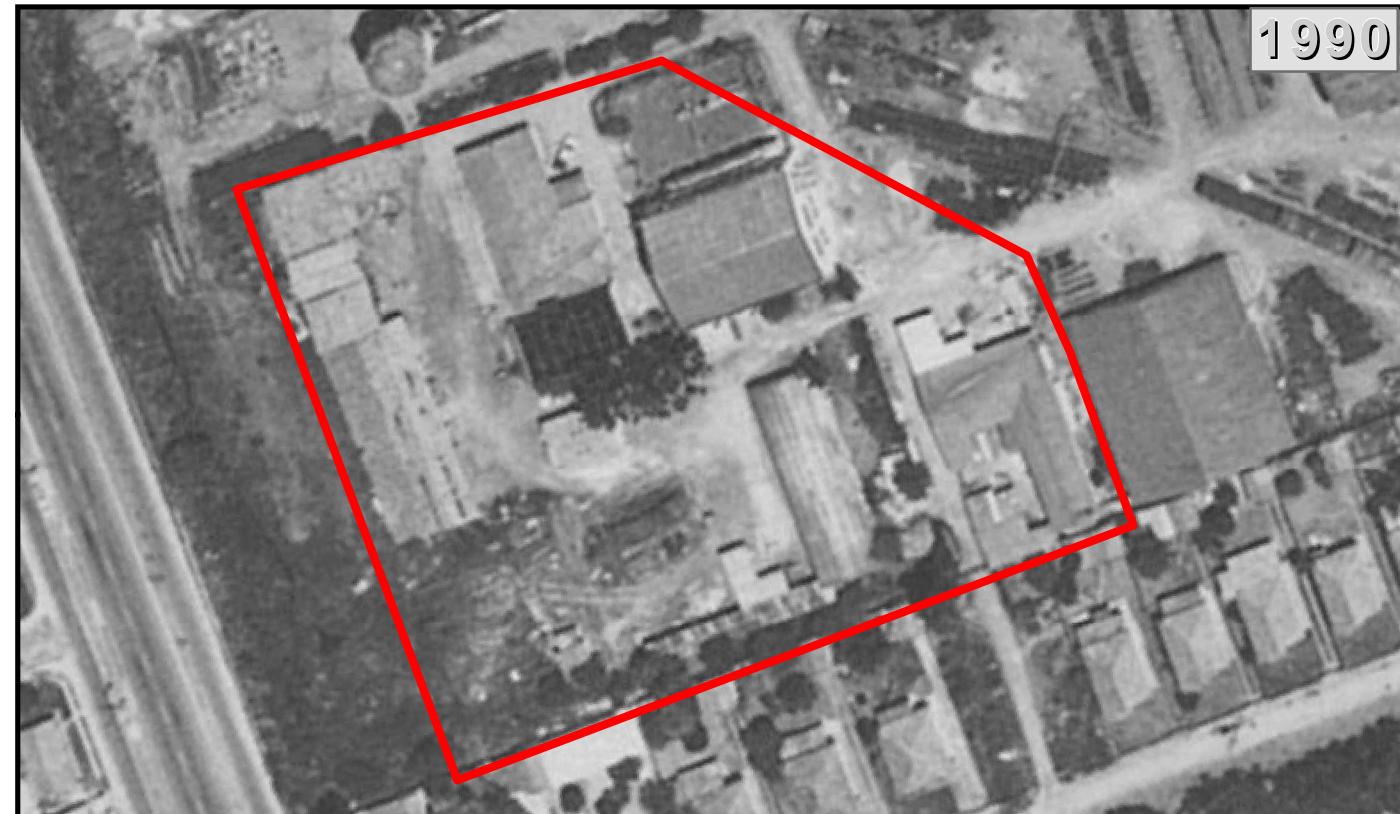
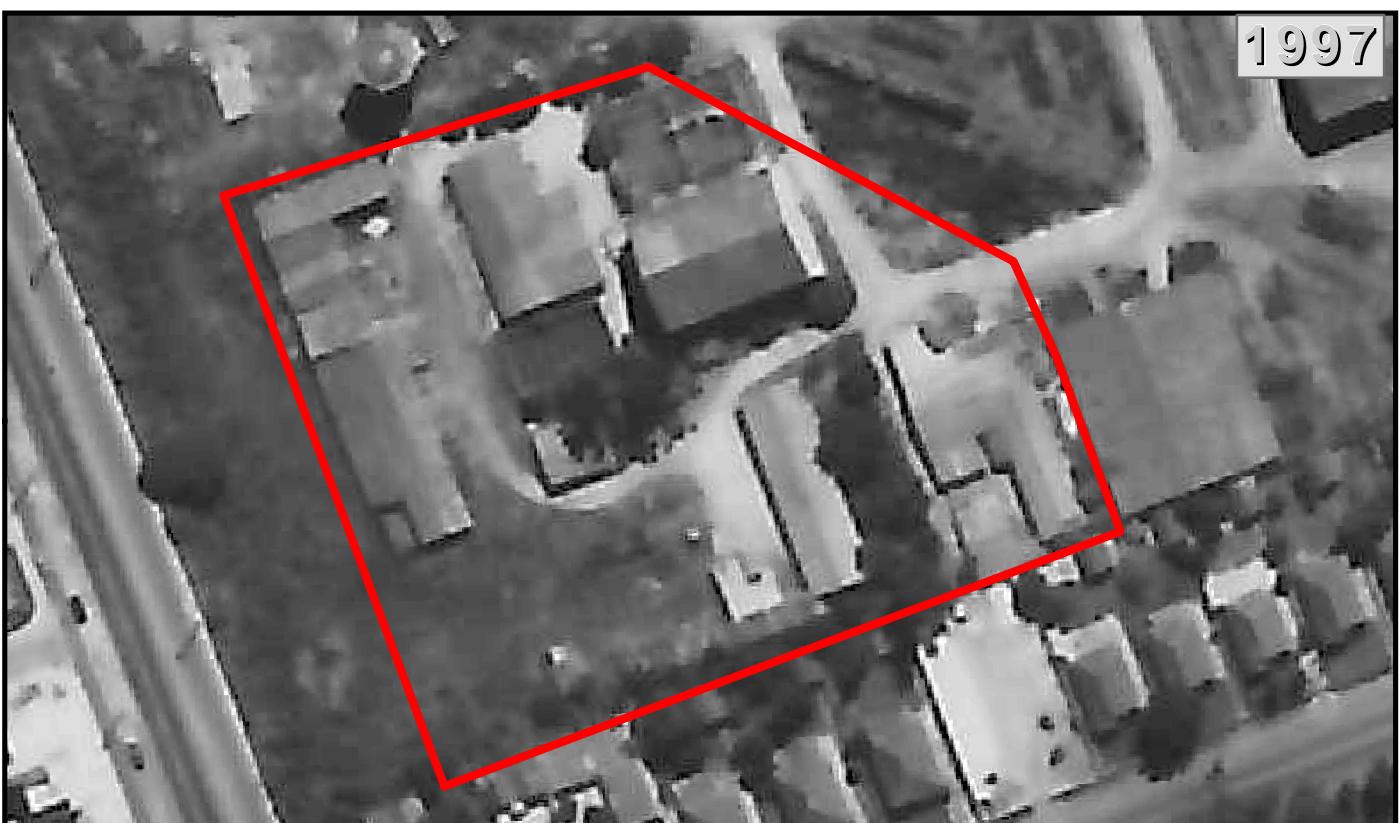
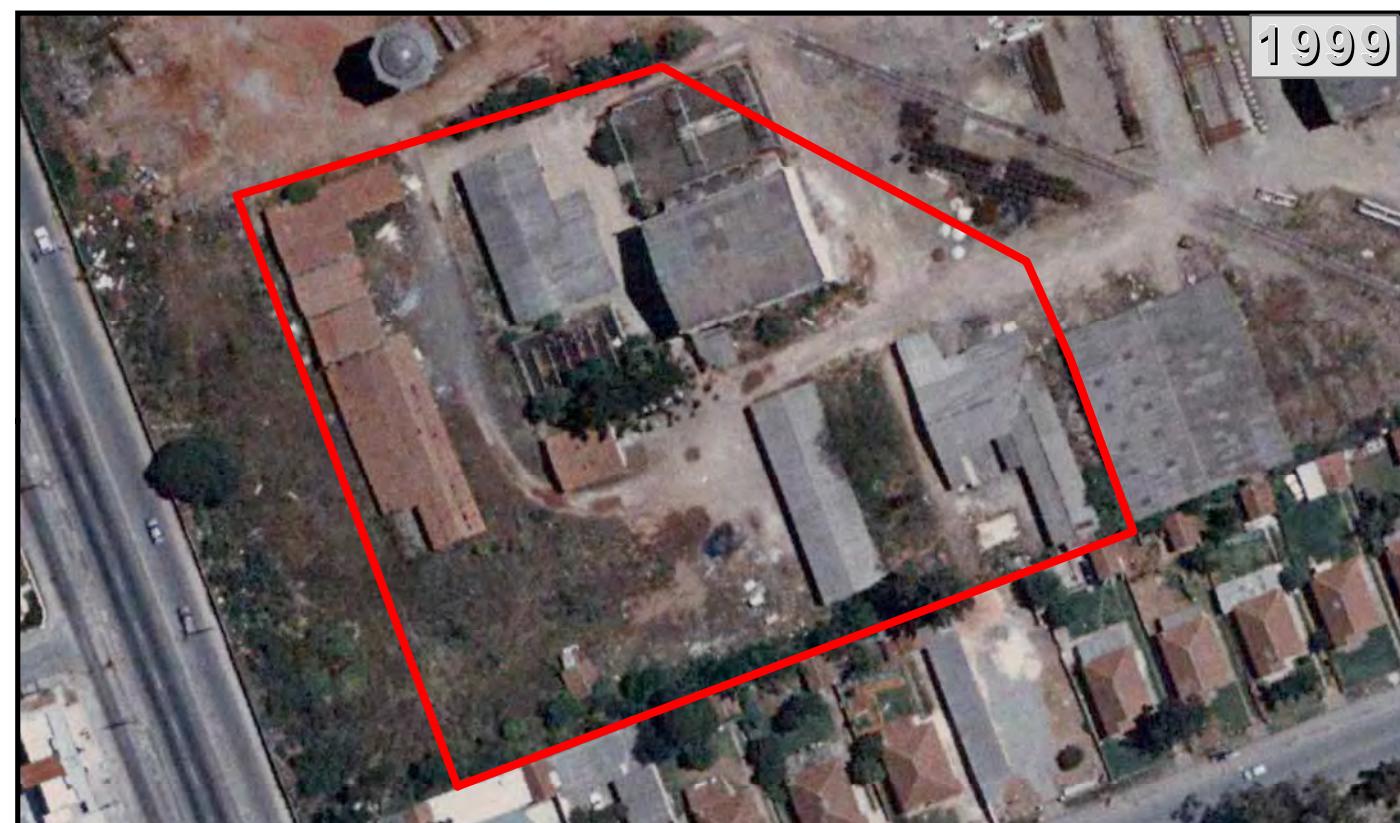
**FIGURA 5a**

FONTE: Base:Fotografia IPPUC - Ano 1985

FONTE: Base:Fotografia IPPUC - Ano 1990

FONTE: Base:Fotografia IPPUC - Ano 1997

FONTE: Base:Fotografia IPPUC - Ano 1999
