## AVALIAÇÃO AMBIENTAL PRELIMINAR

**BRA 10-33066/2015**

**Natureza do Trabalho:** Avaliação Ambiental Preliminar

**Local:** Rua Emílio Bertolini, 100 – Vila Oficinas – Curitiba - PR.

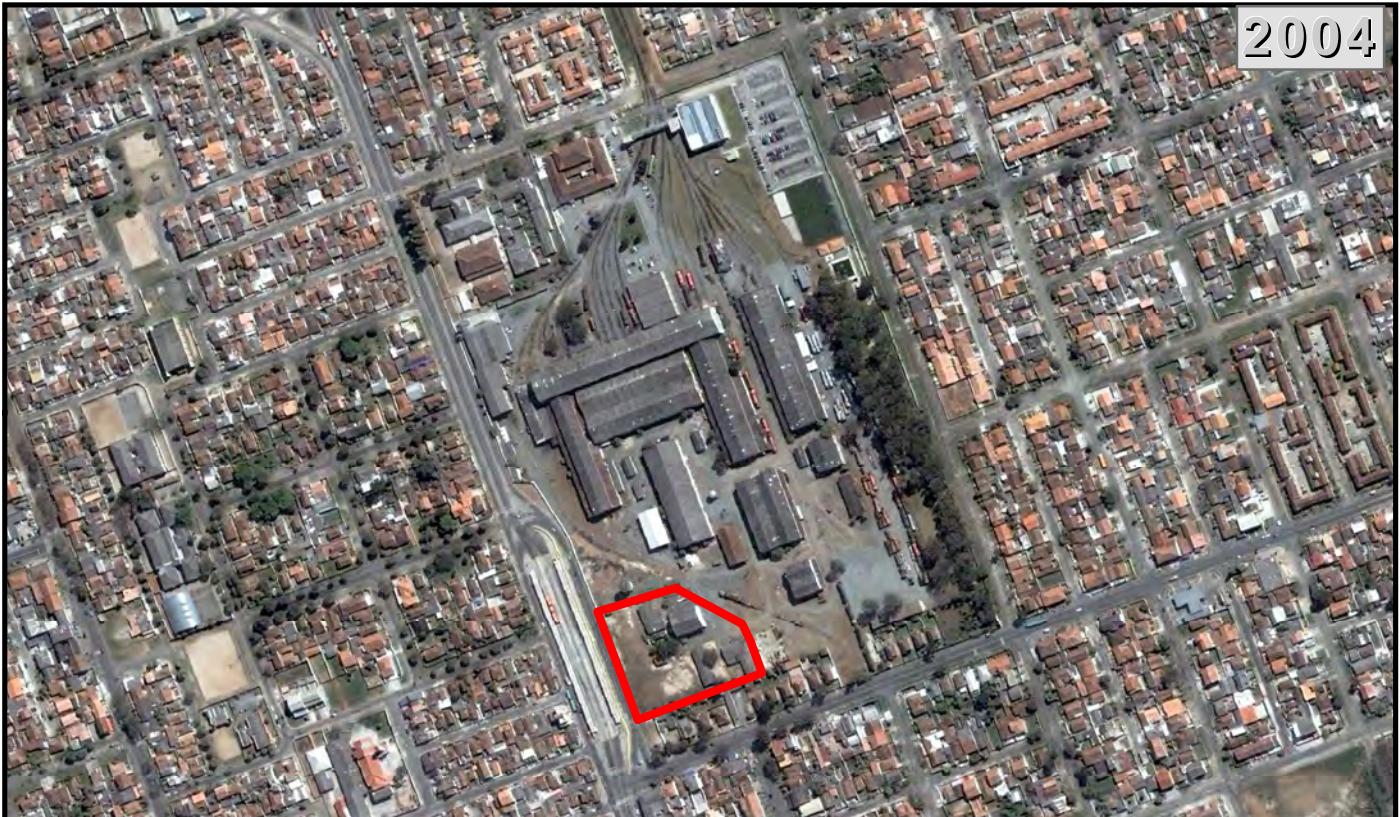
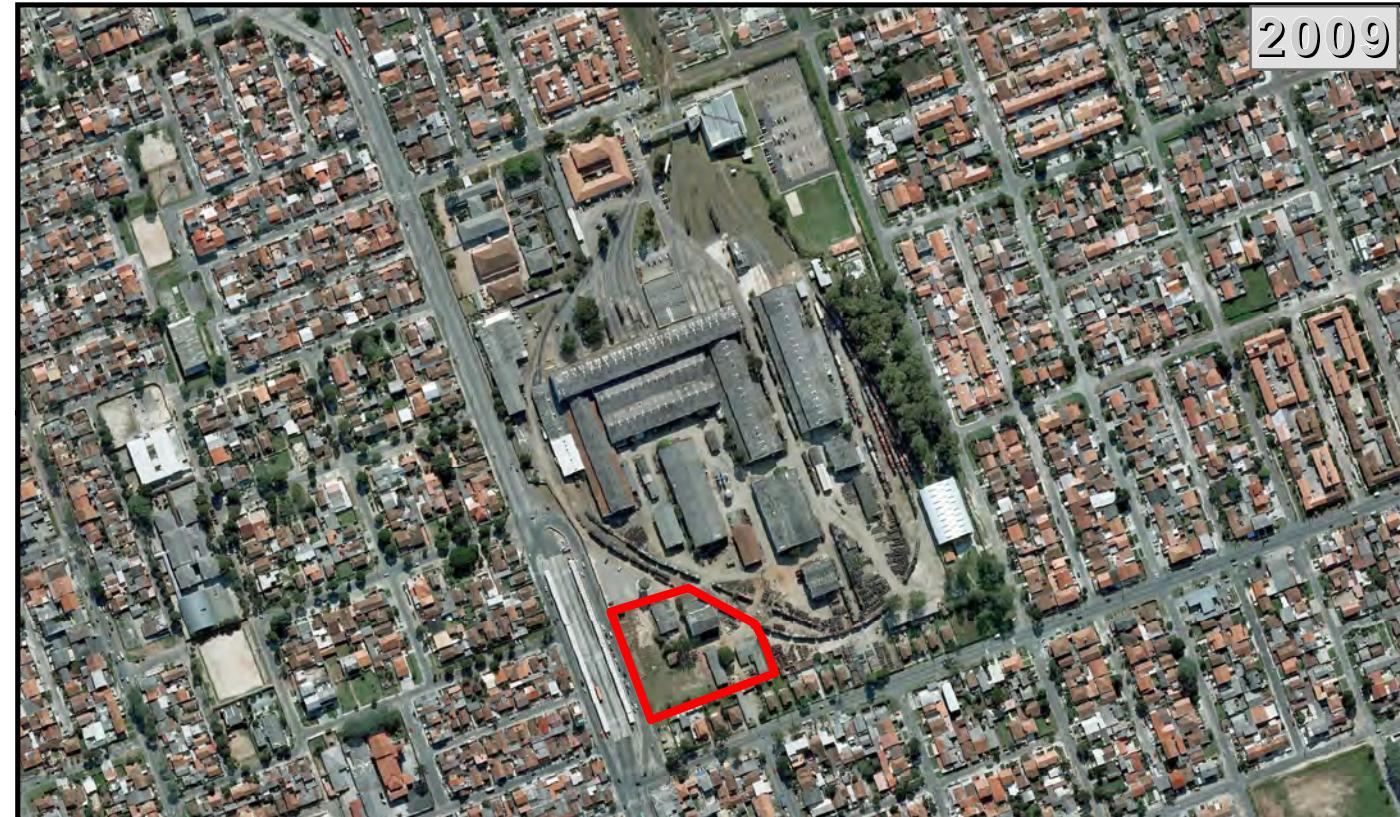
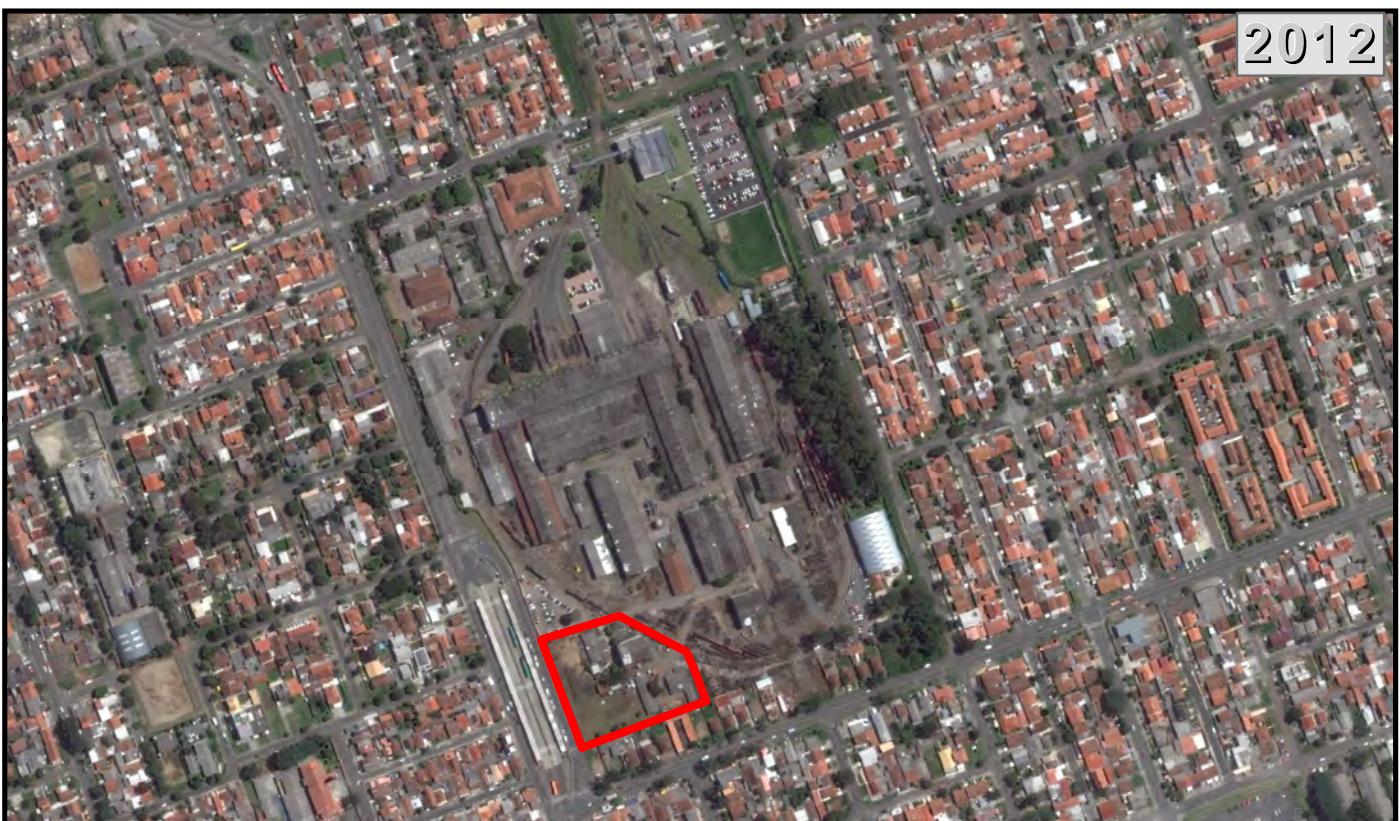
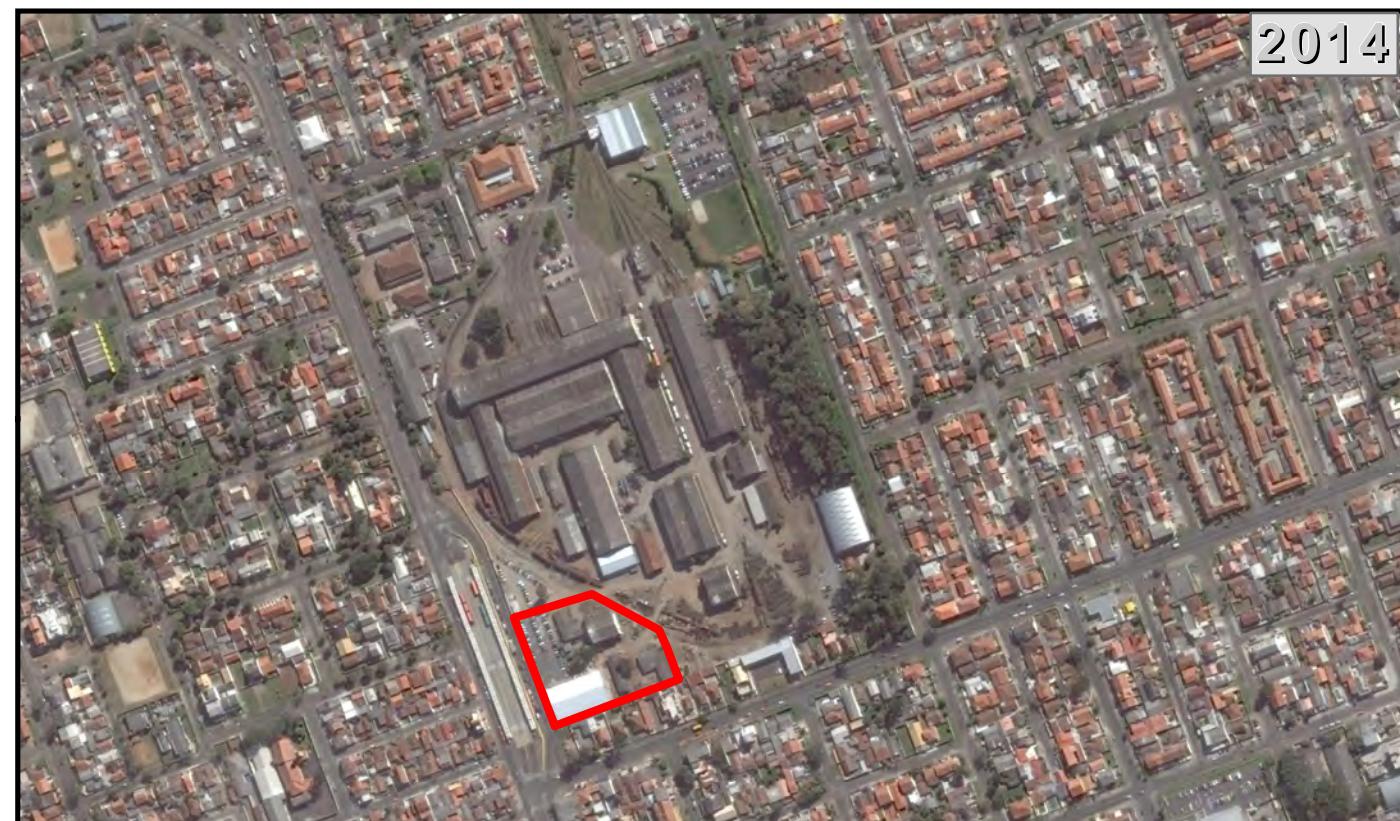
FONTE: Base:Fotografia Google Earth - Ano 2004

FONTE: Base:Fotografia Google Earth - Ano 2009

FONTE: Base:Fotografia Google Earth - Ano 2012

FONTE: Base:Fotografia Google Earth - Ano 2014

A fim de avaliar o histórico de uso e ocupação da região avaliada, foram realizadas avaliações de fotos aéreas de 1957, 1966, 1972, 1980, 1985, 1990, 1997 e 1999 e imagens de satélite de 2004, 2009, 2012 e 2014, as quais serviram de base para o Geoprocessamento realizado em Softwares SIG, contribuindo para a descrição do histórico temporal da região a seguir. As fotos aéreas da região do empreendimento mostram a evolução do uso e ocupação do entorno da área, conforme ilustrado nas **Figuras 4, 4a, 5, 5a, 6, e 6a.**

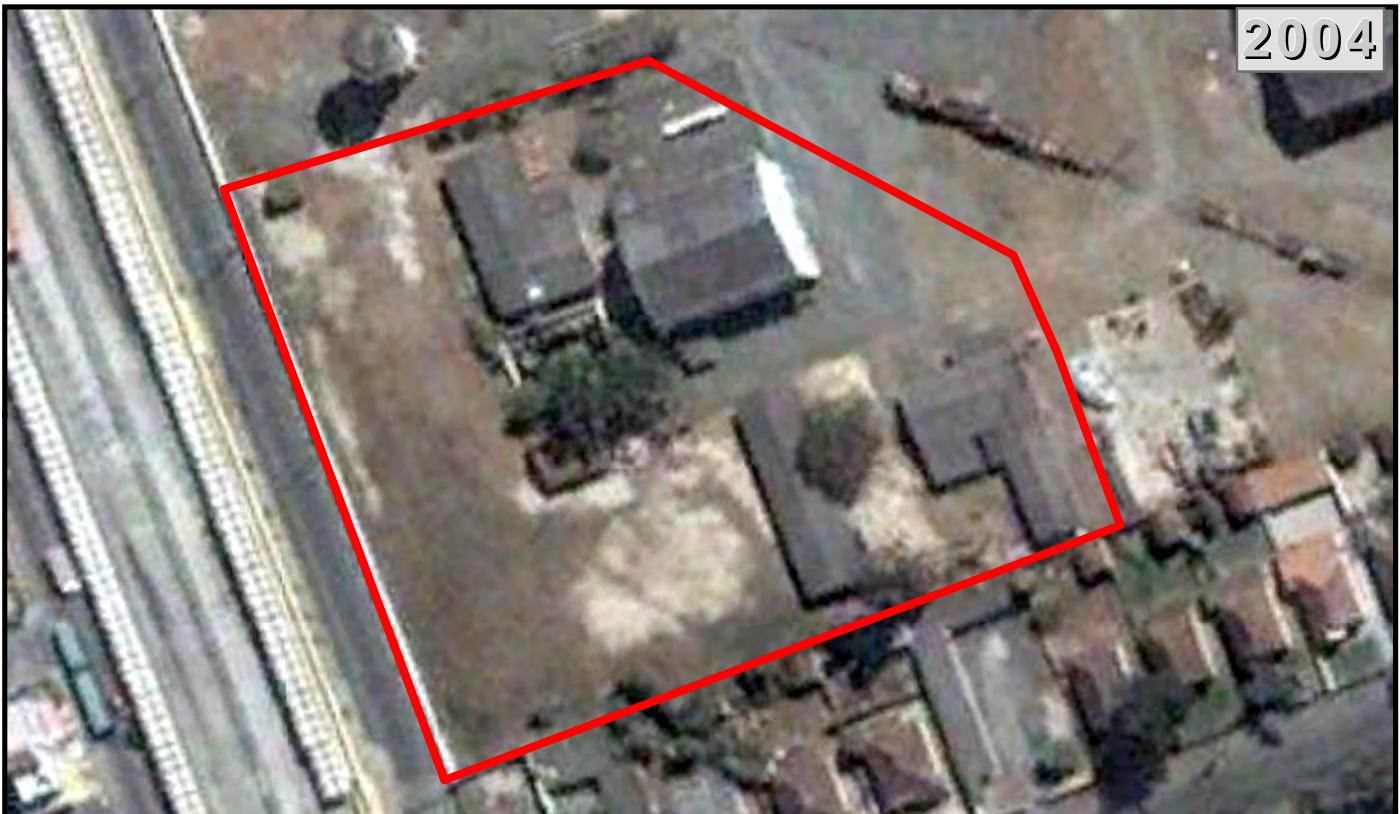
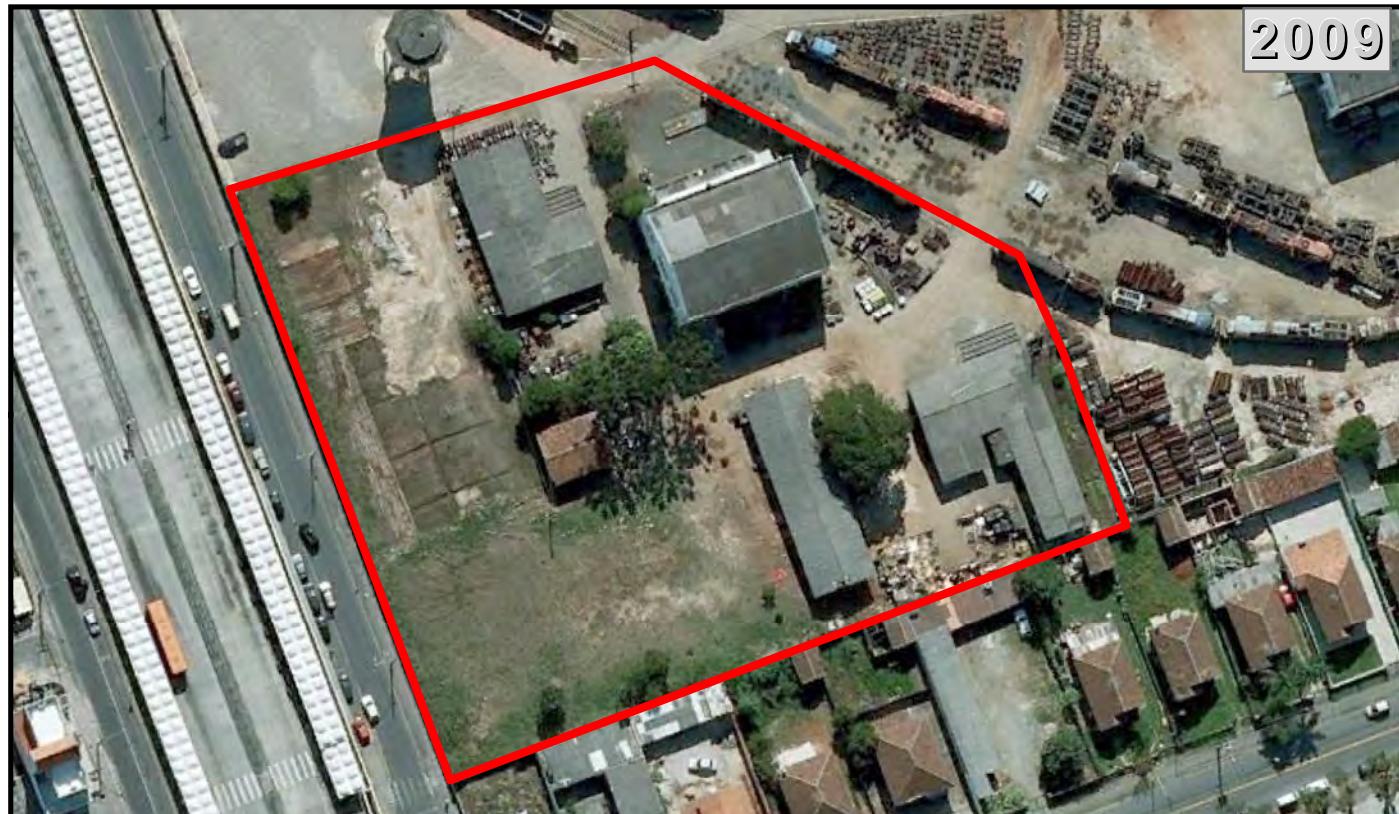
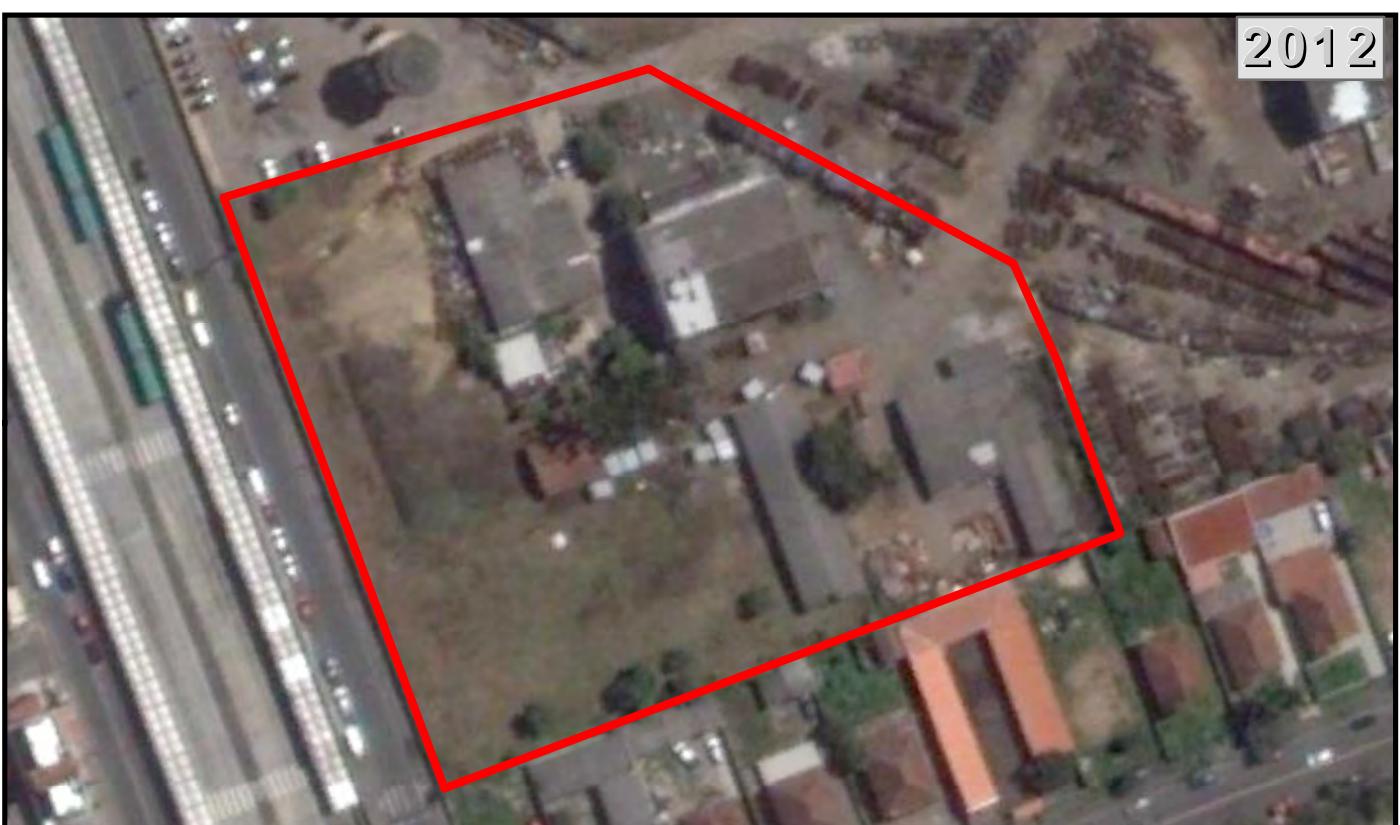
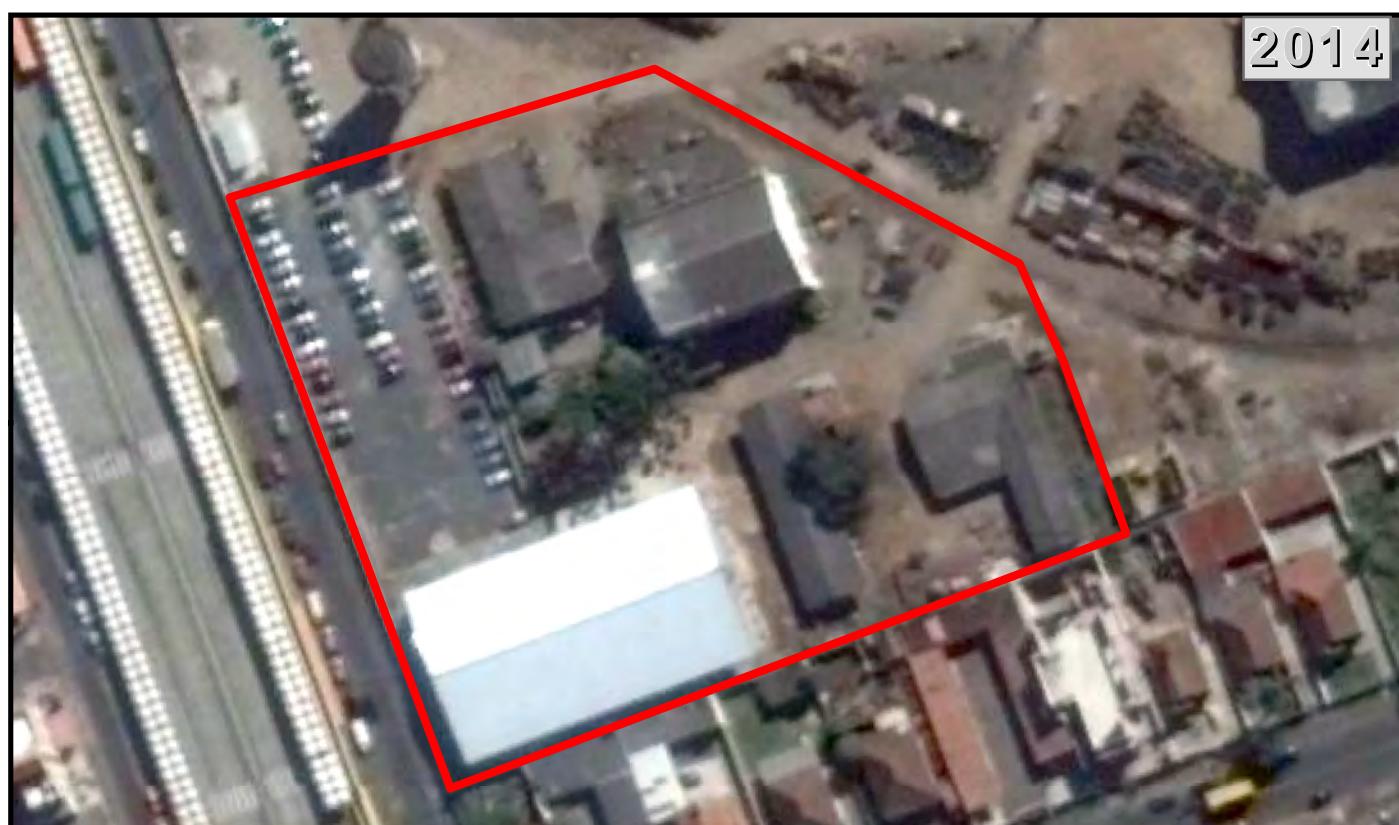
Título: <i>Mapa de Análise Multitemporal (Detalhe)</i>	Projeto: <i>Avaliação Ambiental Preliminar</i>	Data: <i>Julho 2015</i>	Escala: <i>Gráfica</i>
	Cliente: <i>PNUD – Programa das Nações Unidas para o Desenvolvimento.</i>	Local: <i>Município de Curitiba - PR</i>		<b>FIGURA 6a</b>

FONTE: Base:Fotografia Google Earth - Ano 2004

FONTE: Base:Fotografia Google Earth - Ano 2009

FONTE: Base:Fotografia Google Earth - Ano 2012

FONTE: Base:Fotografia Google Earth - Ano 2014

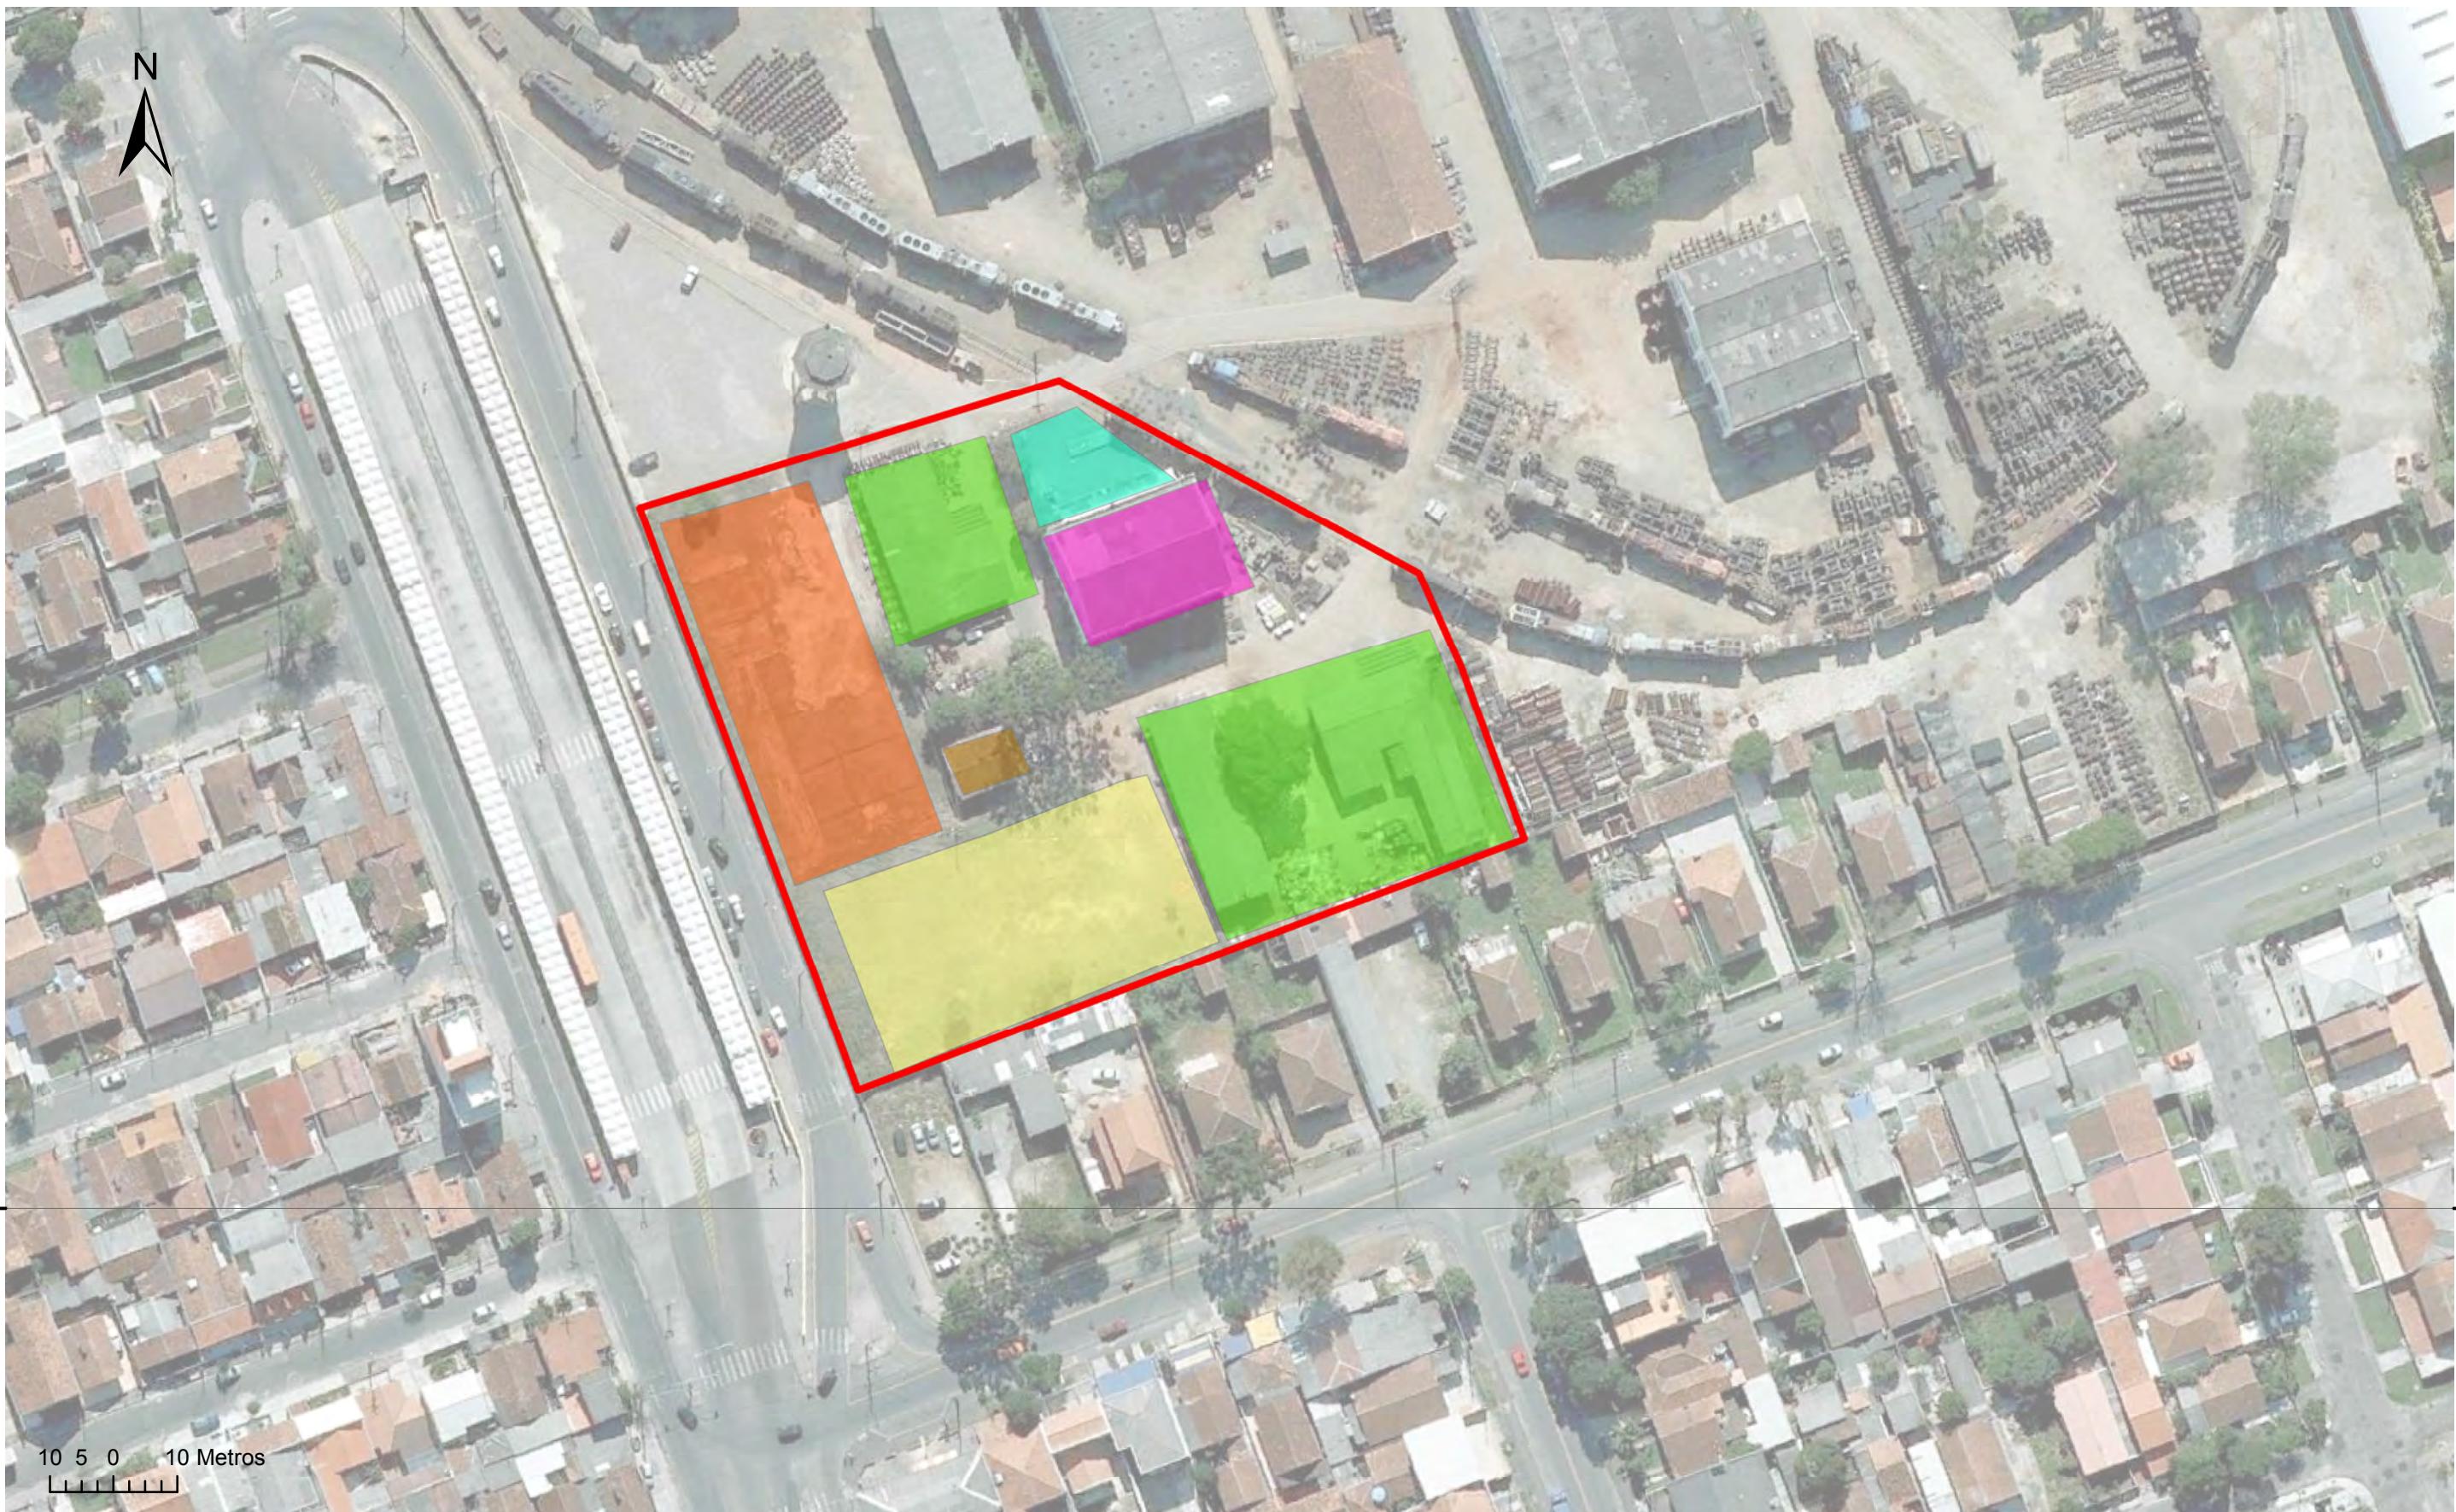
**Tabela 5.1 – Modelo Conceitual Preliminar**

**AP-01** – Antiga Usina Elétrica a Diesel (compartimento sul) – No local havia a presença de motores a diesel, e manutenção de transformadores (informação não confirmada). Dessa forma a área foi classificada como área potencial de contaminação, devido a um eventual vazamento de óleo diesel e/ou óleo contendo PCB's;

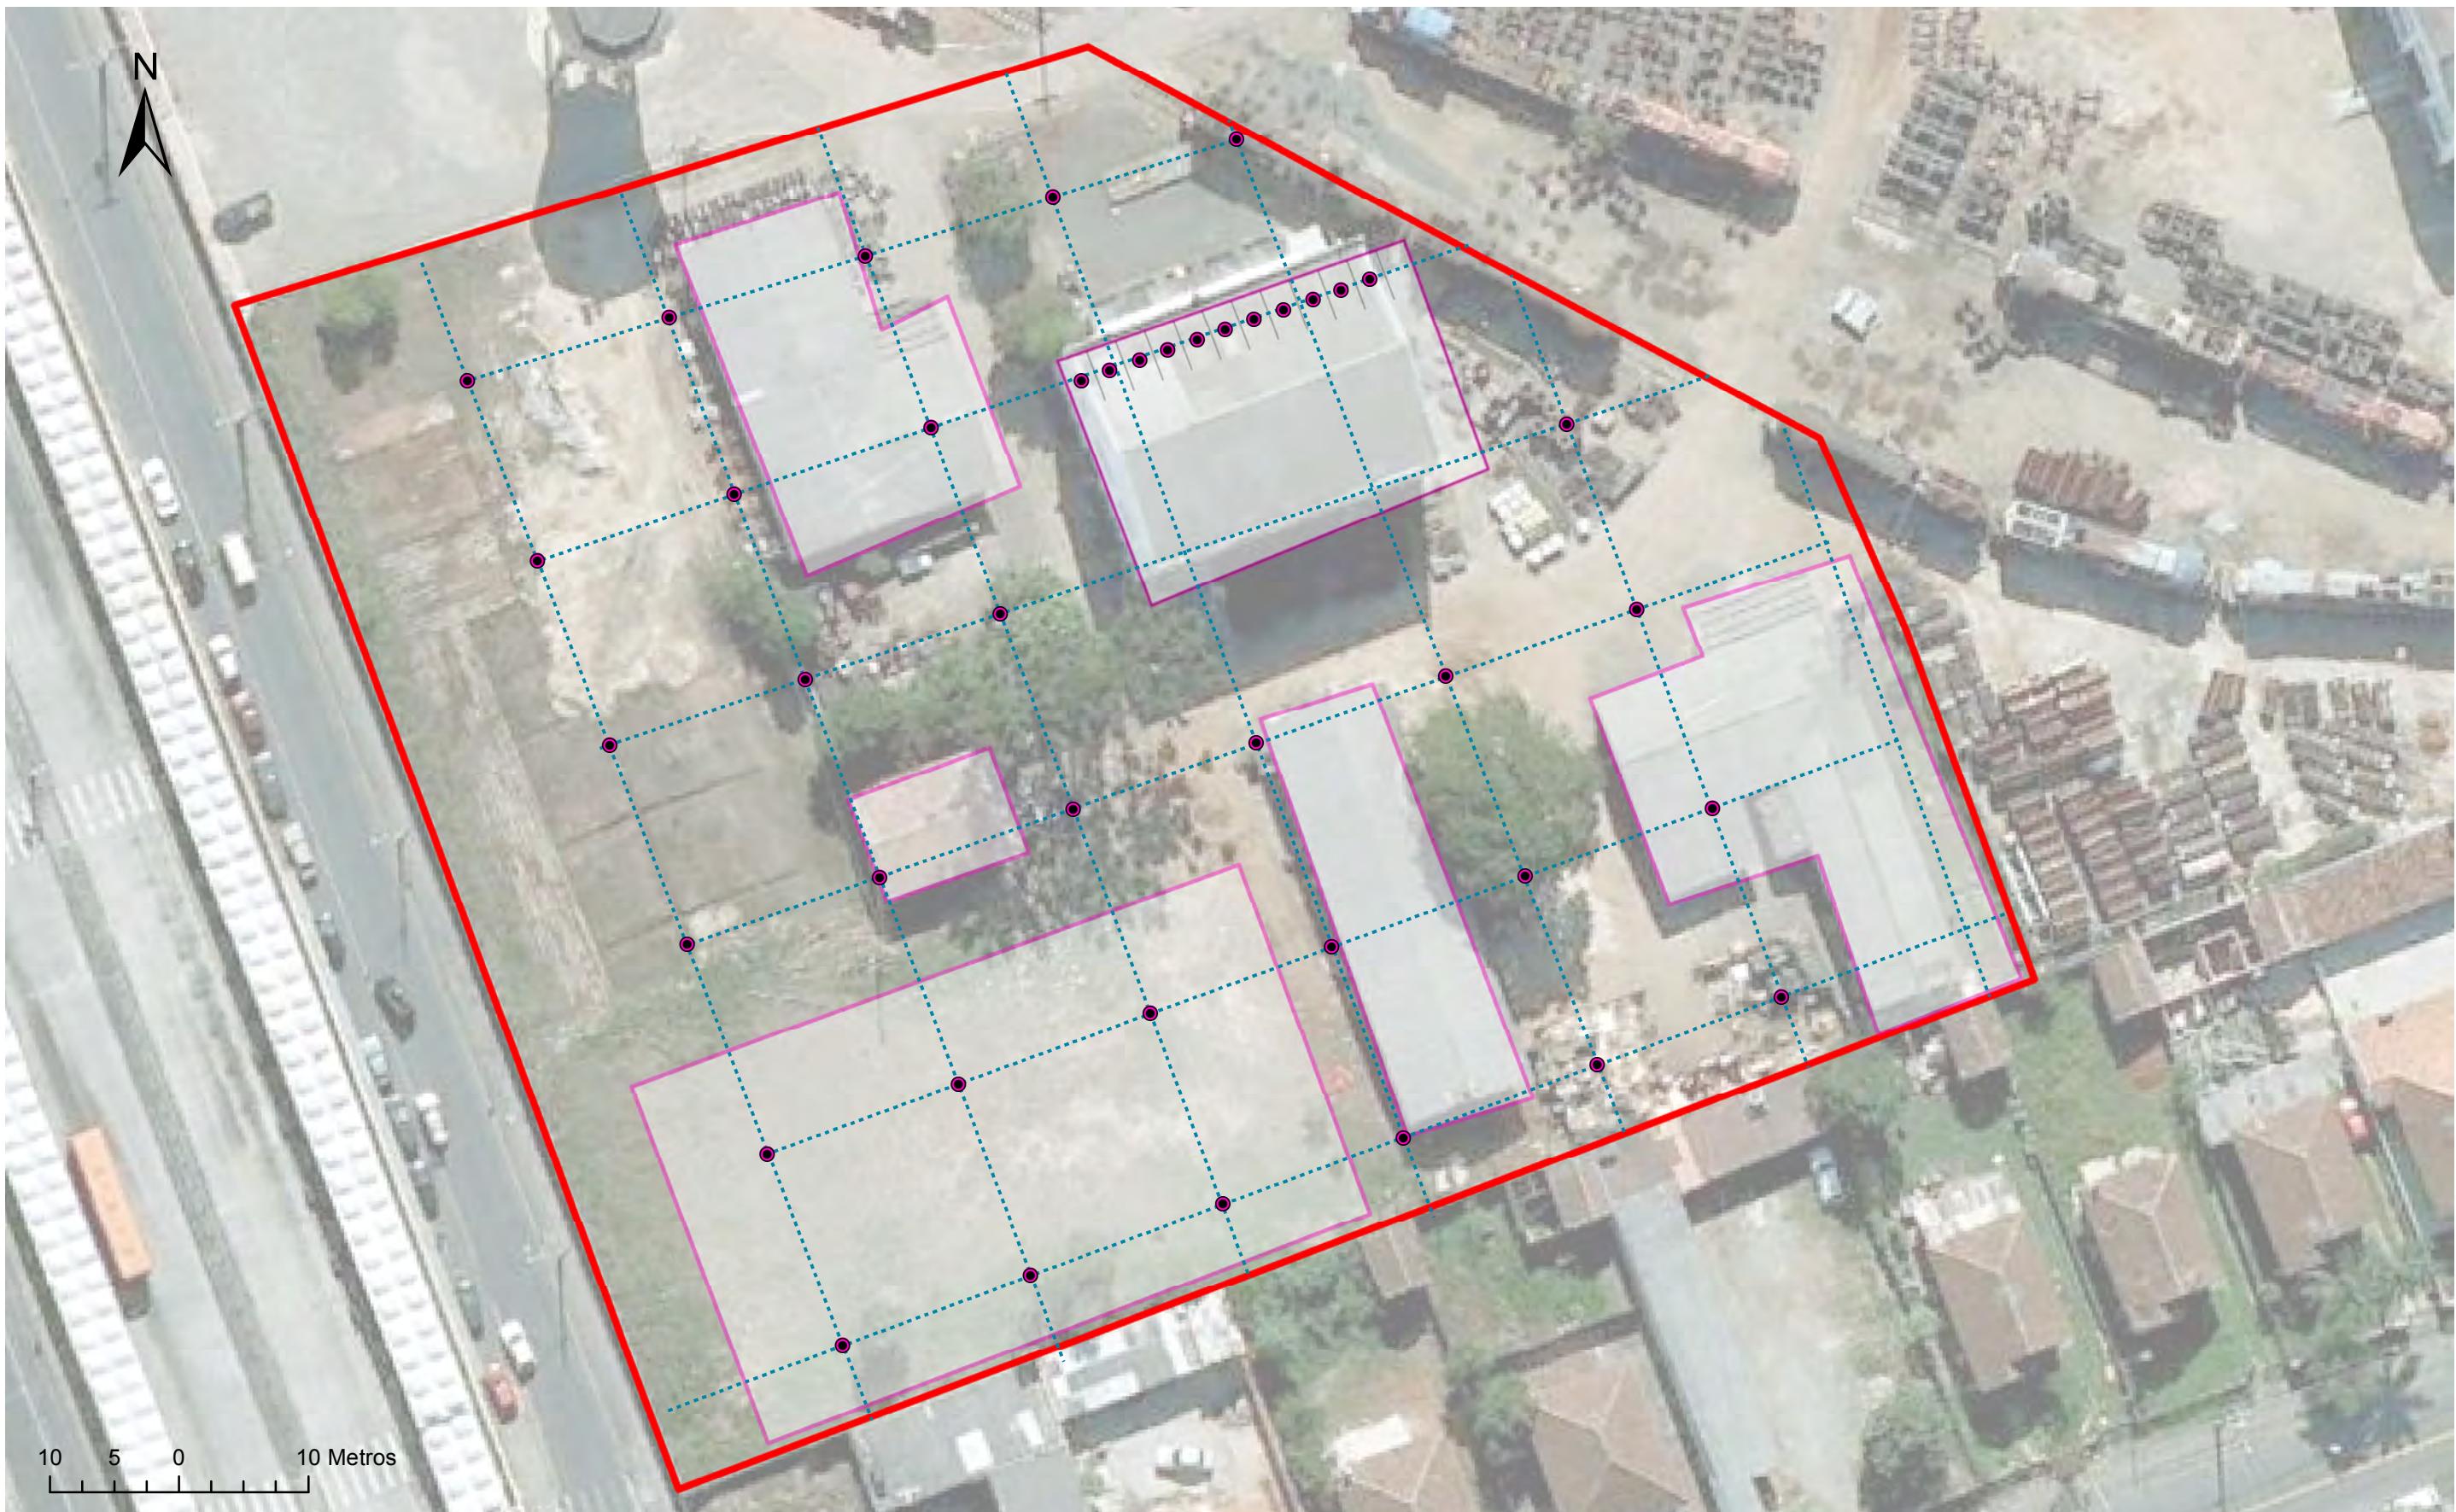
Para buscar melhor localização dos pontos de sondagem e possibilitar uma avaliação mais abrangente do terreno, recomenda-se também a realização de uma malha passiva de vapores, conforme apresentado na **Figura 10**.

Este método consiste em elementos absorventes capazes de interagir com 180 compostos orgânicos, com leitura da ordem de nanogramas. Estes são inseridos em sub-superfície (aproximadamente 0,30m), permitindo detectar compostos orgânicos voláteis e semi-voláteis no solo e no lençol freático, reduzindo custos com escavação do solo não contaminado ou mesmo a aplicação mais precisa da remediação nas áreas efetivamente contaminadas, menor número de sondagens e de poços instalados, maior velocidade na investigação e, portanto, redução de custos operacionais e segmentação entre plumas de duas fontes diferentes.

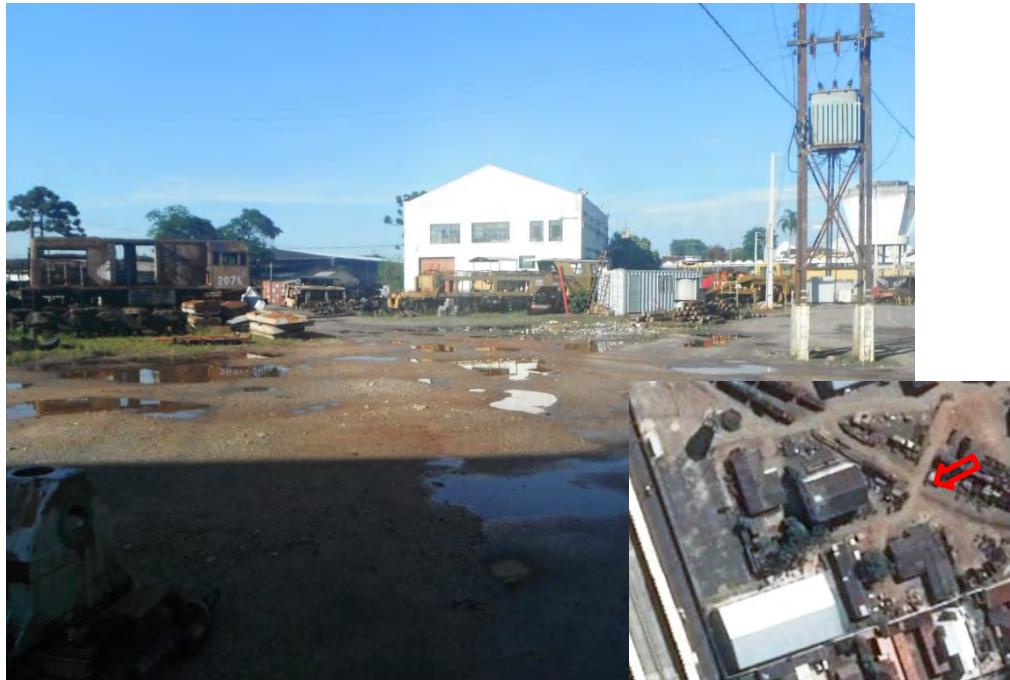
**Foto 1 –** Vista frontal da área de estudo. Destaca-se a presença do galpão da antiga usina elétrica a diesel e cabine seccionadora (AP-01).

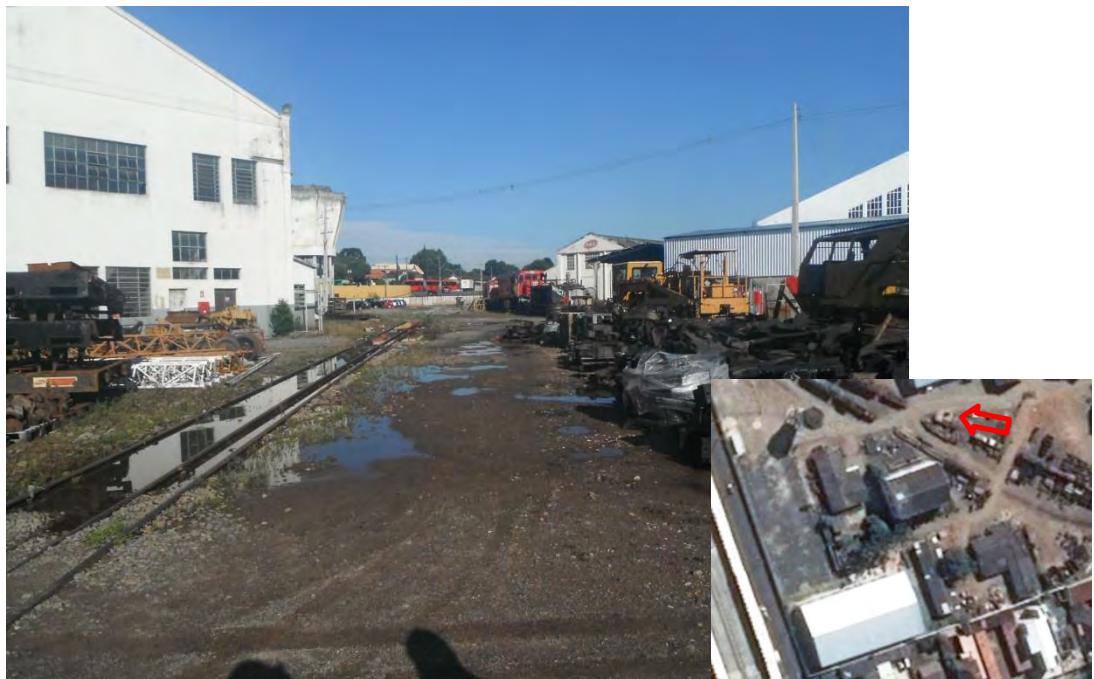
**Foto 2 –** Vista do limite da área de estudo, que feito pelo trilho dos trens. Destaca-se a presença de peças mecânicas e motores dispostos no terreno.

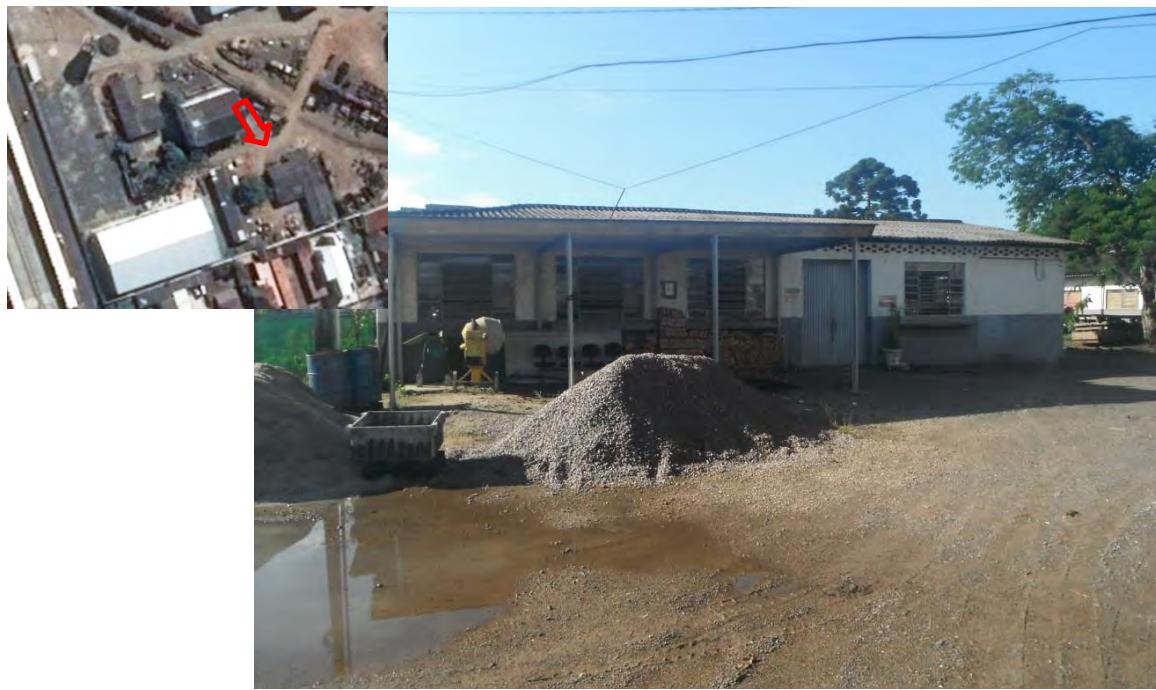
**Foto 3 – Detalhe do galpão situado na porção sudeste (AP-06).**  
Presença de materiais de construção civil.

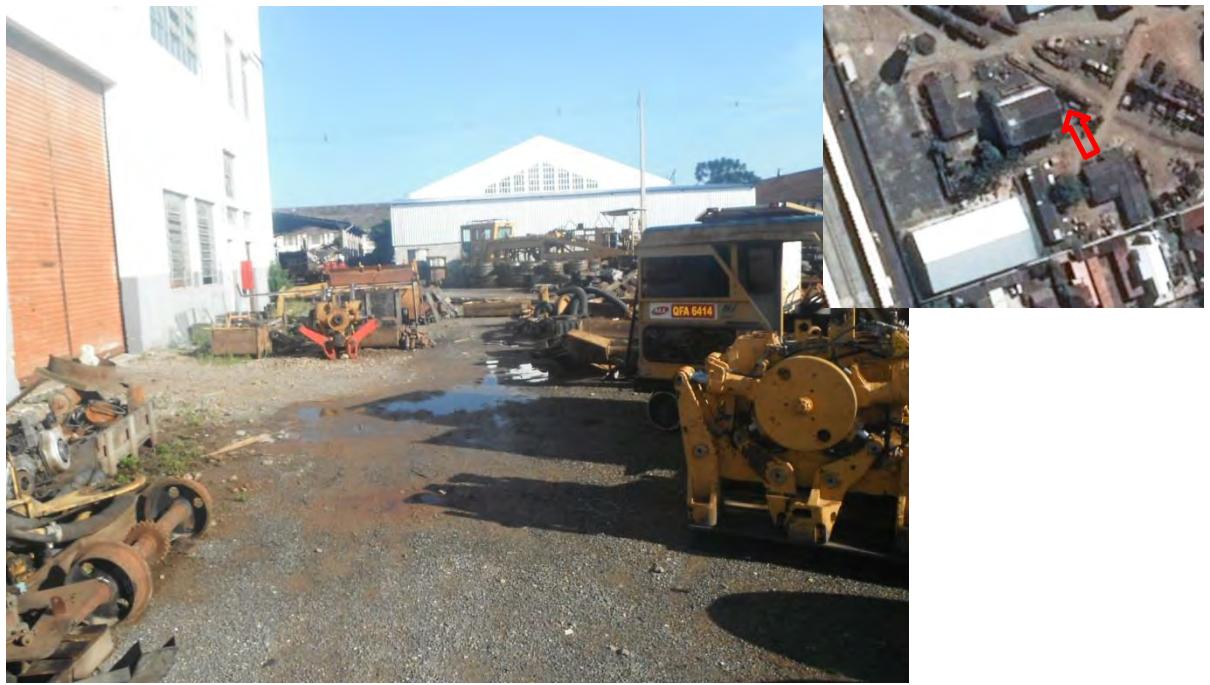
**Foto 4 – Vista interna da área de estudo.** No canto esquerdo, o galpão da antiga usina (AP-01).  
Nota-se a presença de peças dispostas no solo.

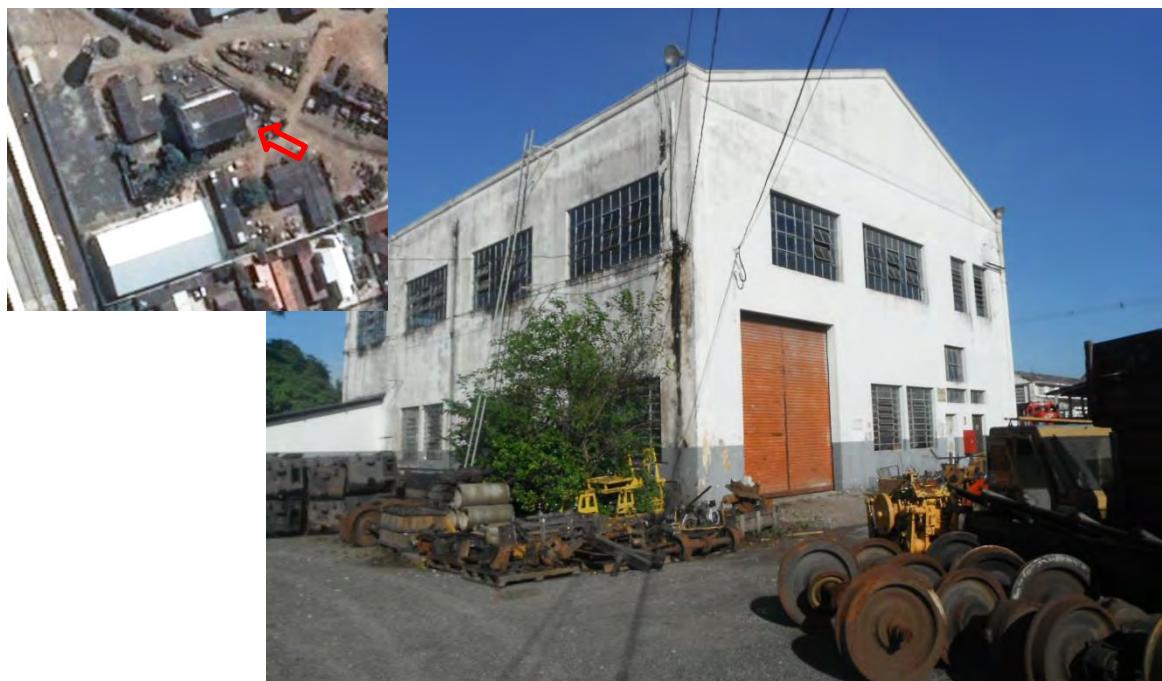
**Foto 5 –** Vista frontal da antiga usina elétrica a diesel e cabines seccionadoras (AP-01).

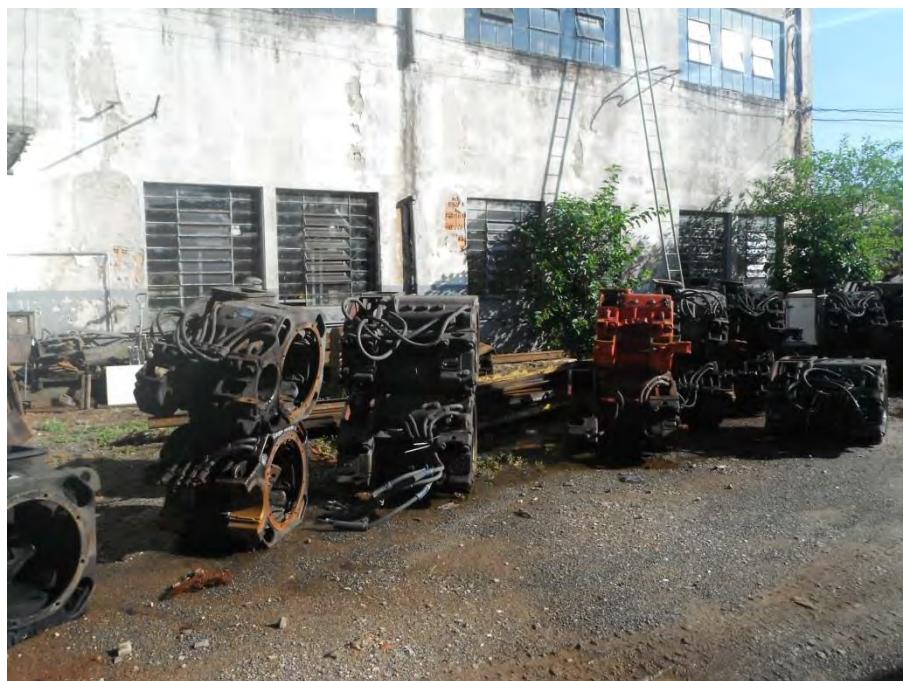
**Foto 6 –** Detalhe dos motores que serão leiloados. Ressalta-se que quase toda a área de estudo o solo não apresenta impermeabilização, apenas uma camada de brita.

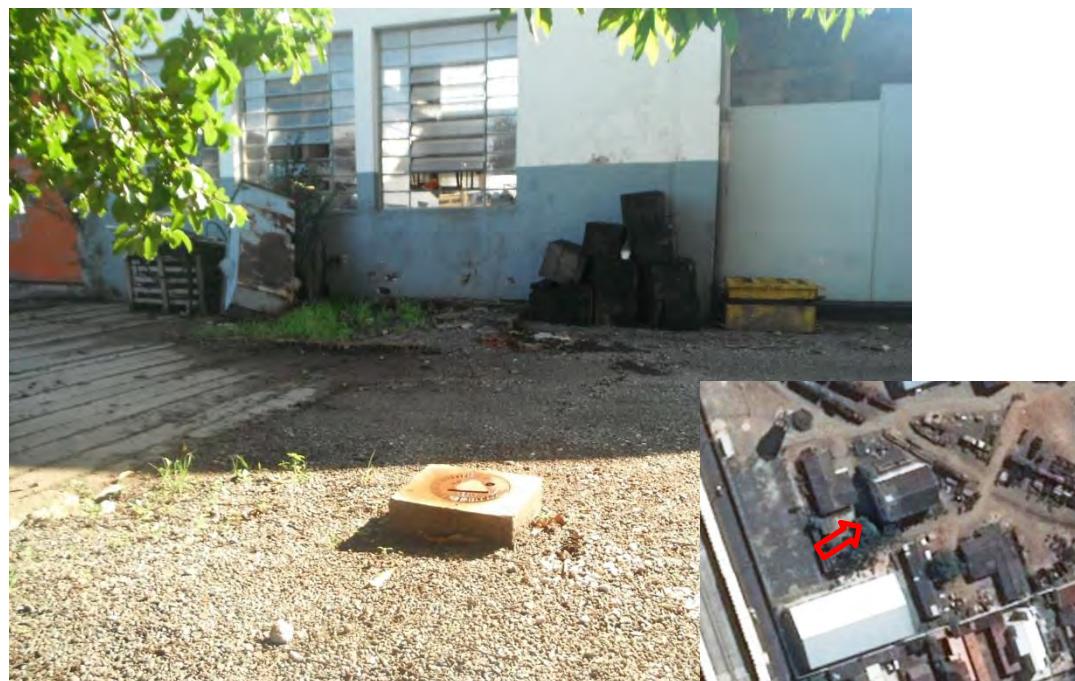
**Foto 7** – Detalhe de um poço de monitoramento de água subterrânea, próximo ao galpão da antiga usina a diesel (AP-01).
