## AVALIAÇÃO AMBIENTAL PRELIMINAR

**BRA 10-33066/2015**

**Natureza do Trabalho:** Avaliação Ambiental Preliminar

**Local:** Rua Emílio Bertolini, 100 – Vila Oficinas – Curitiba - PR.

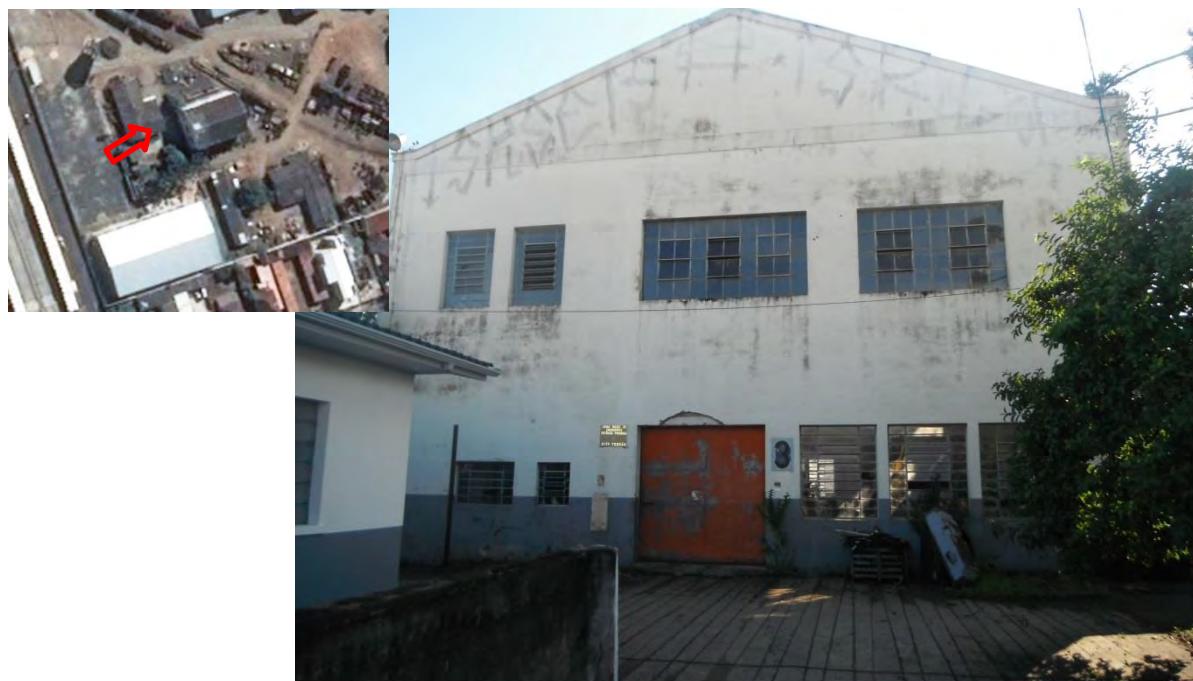
**Foto 8** – Vista dos fundos do galpão galpão da antiga usina a diesel (AP-01). No canto esquerdo, presença de um galpão (AP-06).

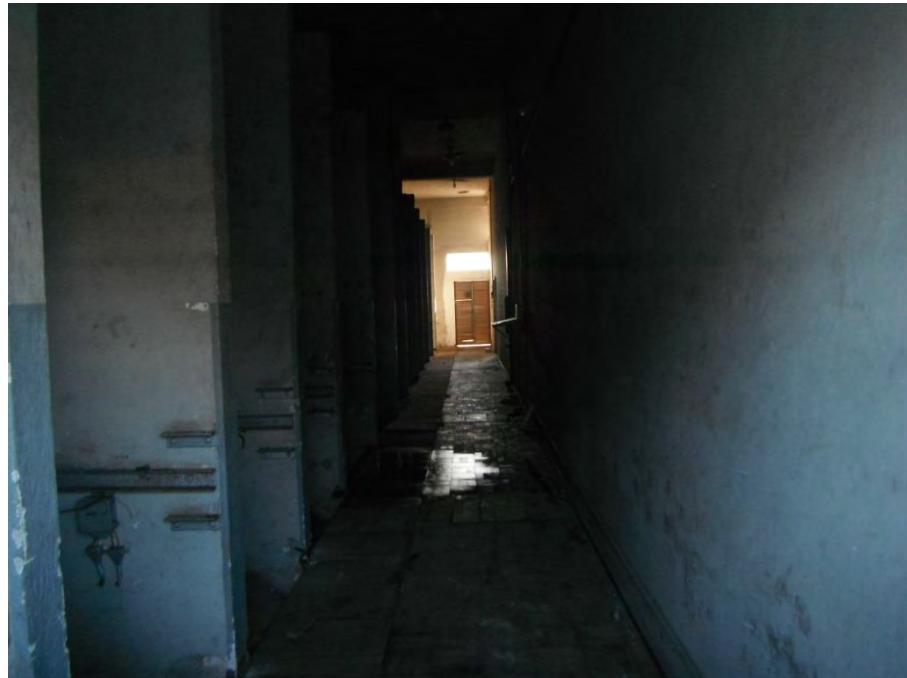
**Foto 9 –** Vista do interna do galpão (compartimento norte).  
O local é formado por 13 cabines seccionadoras.

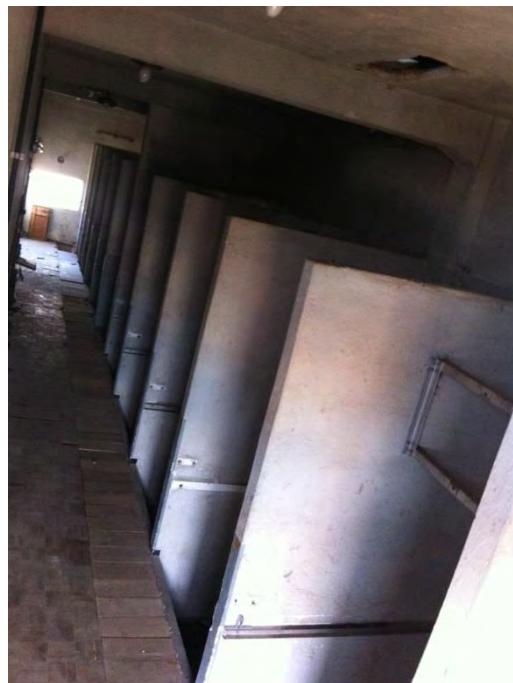
**Foto 10 –** Vista do interna do galpão (compartimento norte).  
O local é formado por 13 cabines seccionadoras.

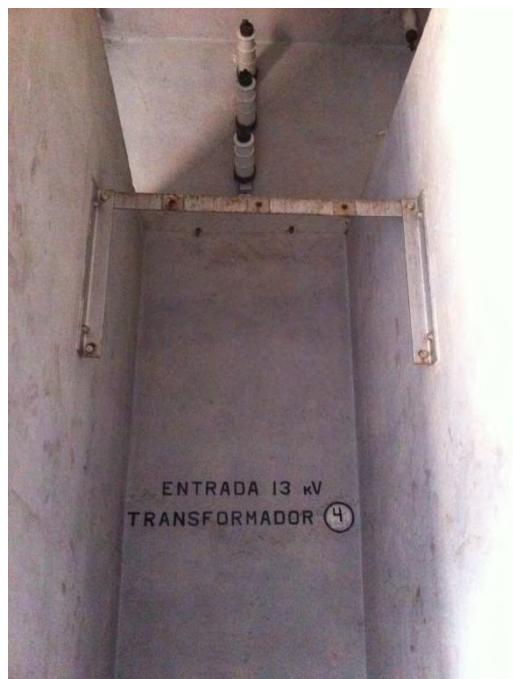
**Foto 10 – Detalhe da cabine seccionadora**

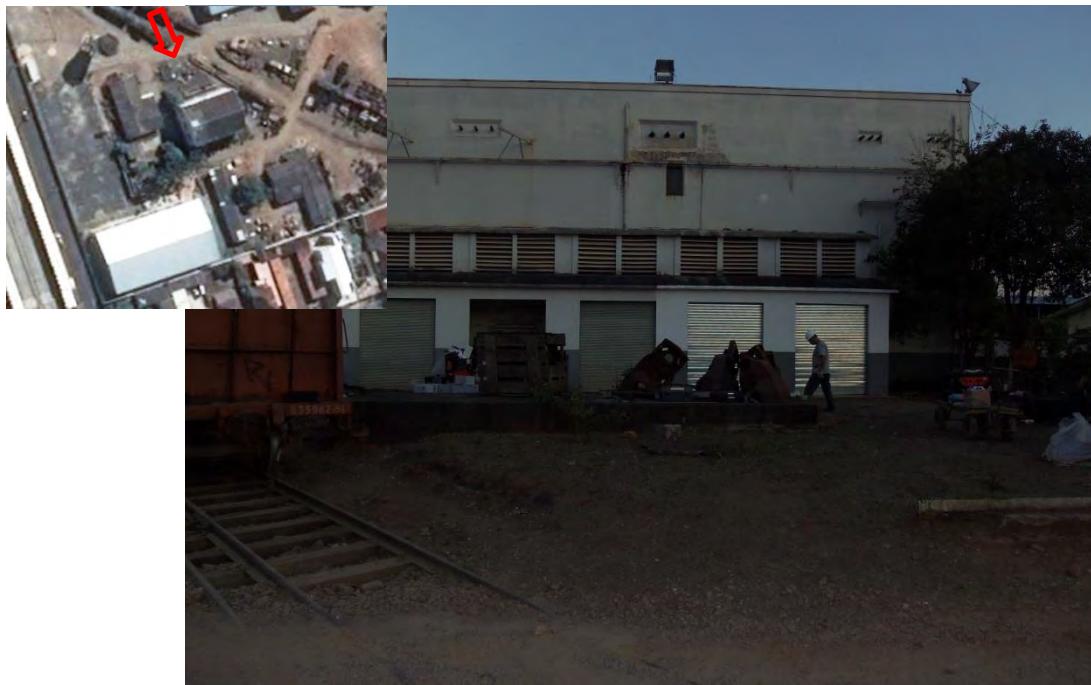
**Foto 12 – Detalhe da área onde ficavam os transformadores (AP-03).**

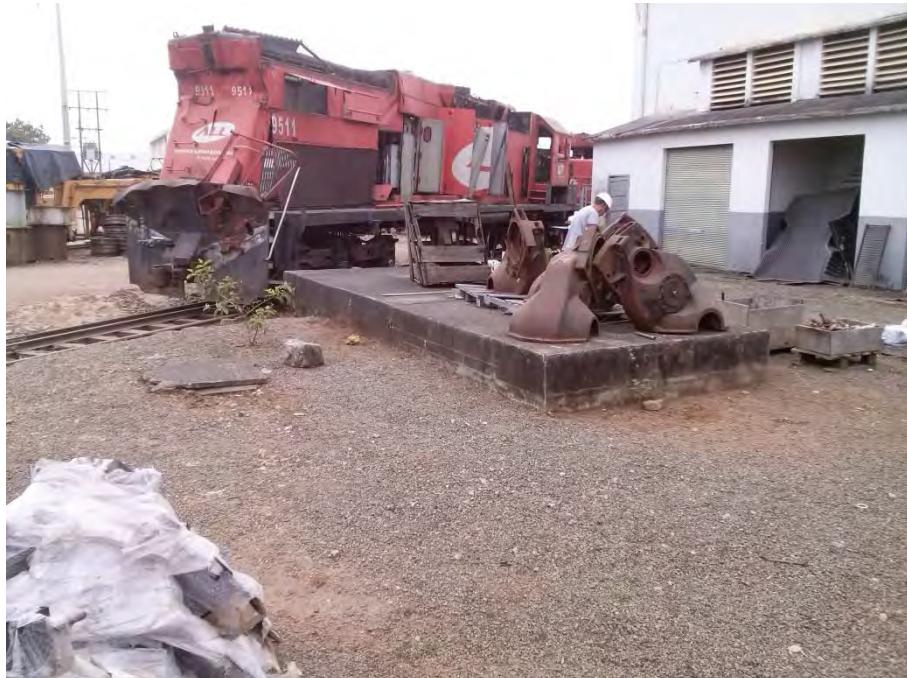
**Foto 13 – Detalhe da plataforma onde ficavam os transformadores (AP-03).**

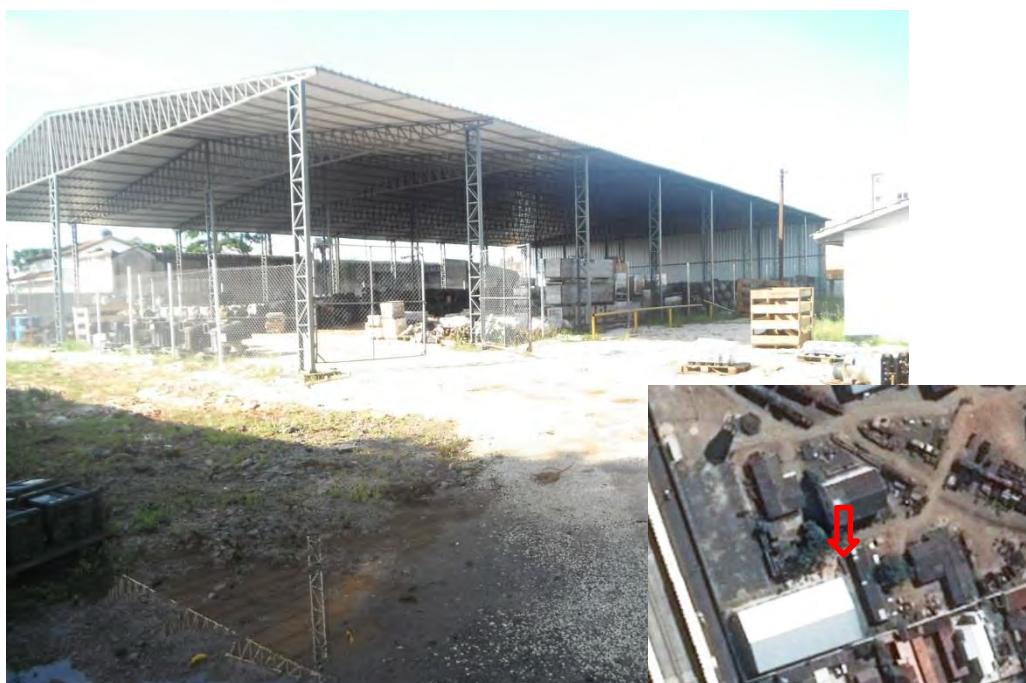
**FOTO 14 – Detalhe do galpão de armazenagem de peças (AP-04).**

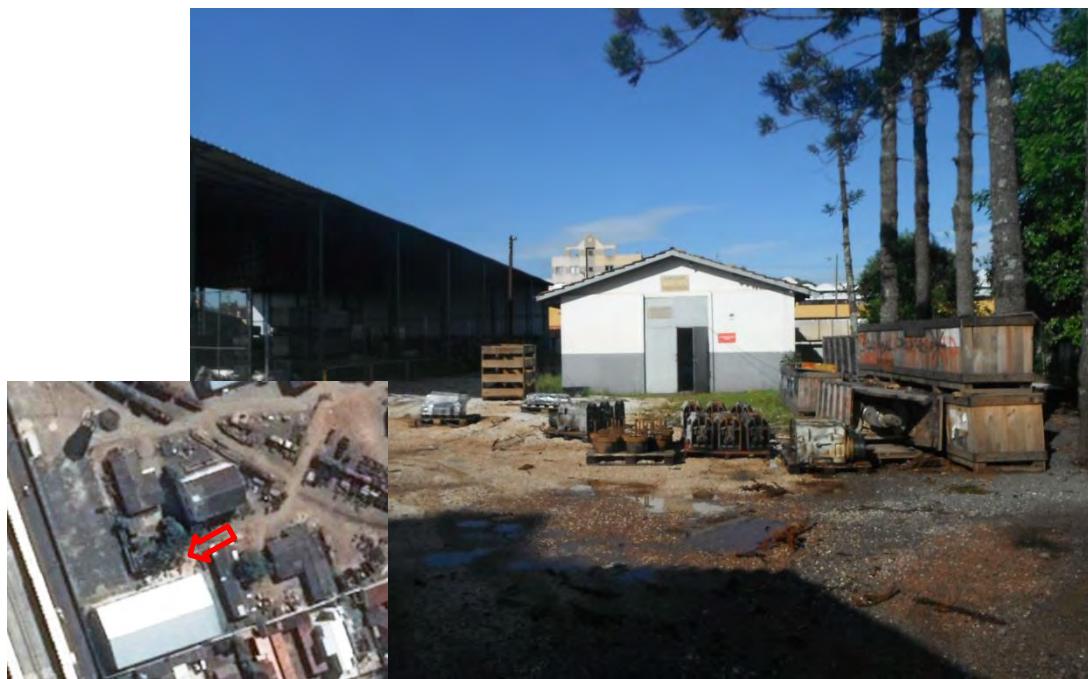
**Foto 15 –** Vista do galpão onde era realizado o serviço de troca e filtragem do óleo dos transformadores (AP-02).

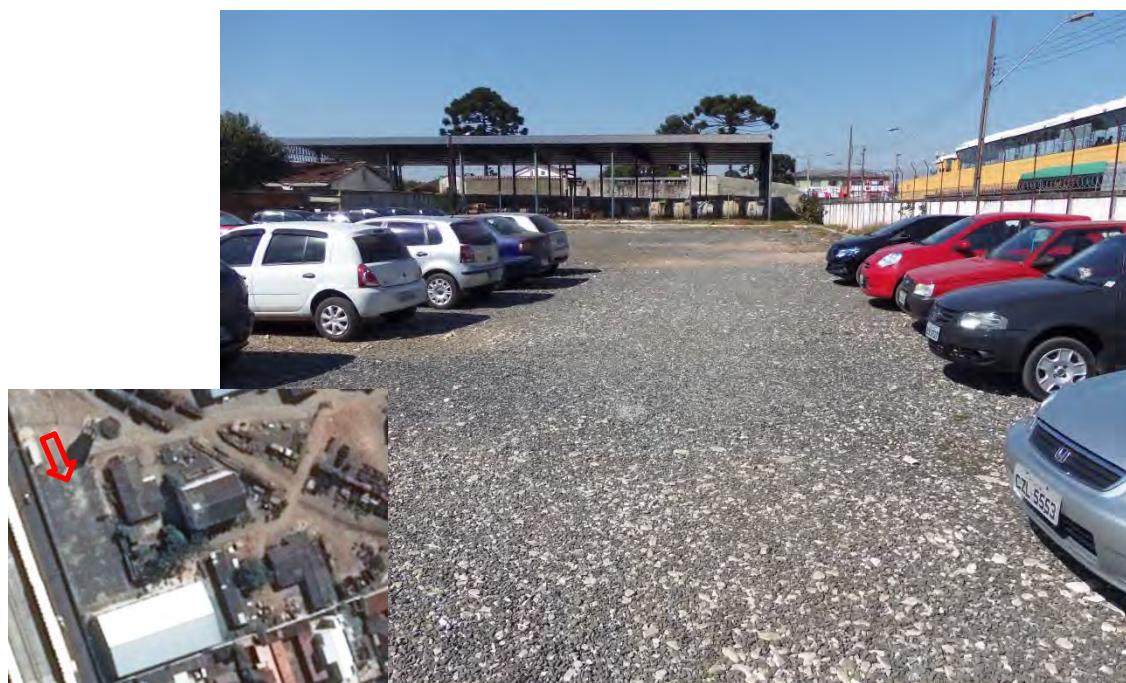
**Foto 16 –** Vista do estacionamento dos funcionários da ALL. No lugar havia um galpão de armazenamento de materiais elétricos. (AP-05).

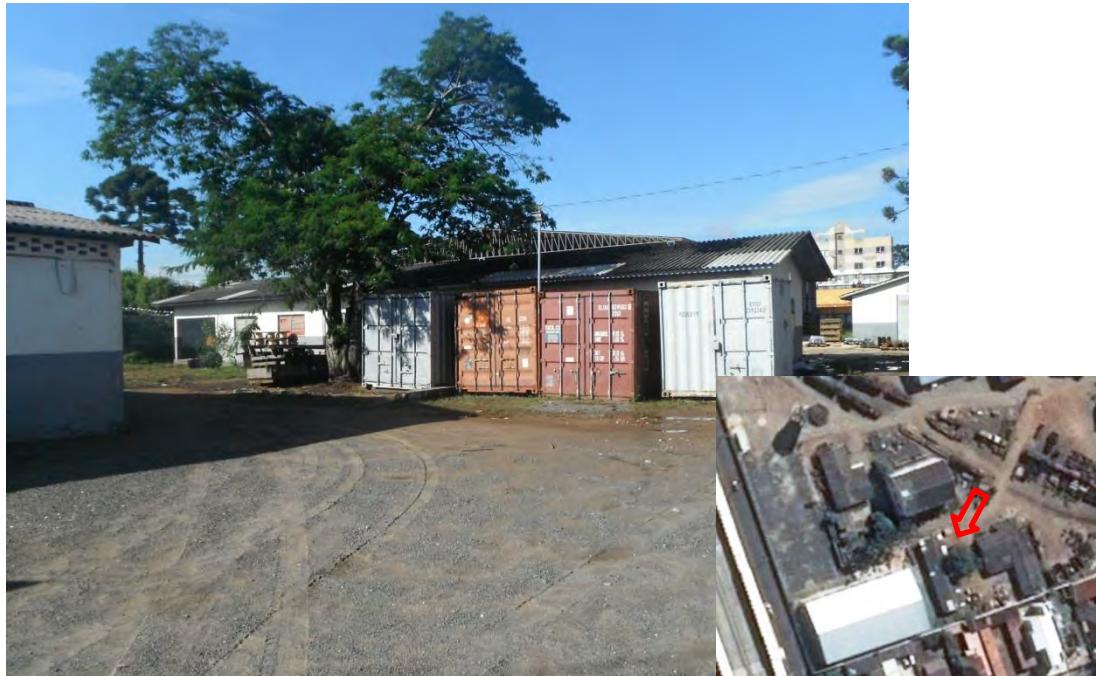
**Foto 17** – Vista do galpão situado na porção sudeste da área (AP-06). Destaca-se a presença de *containers* no local.

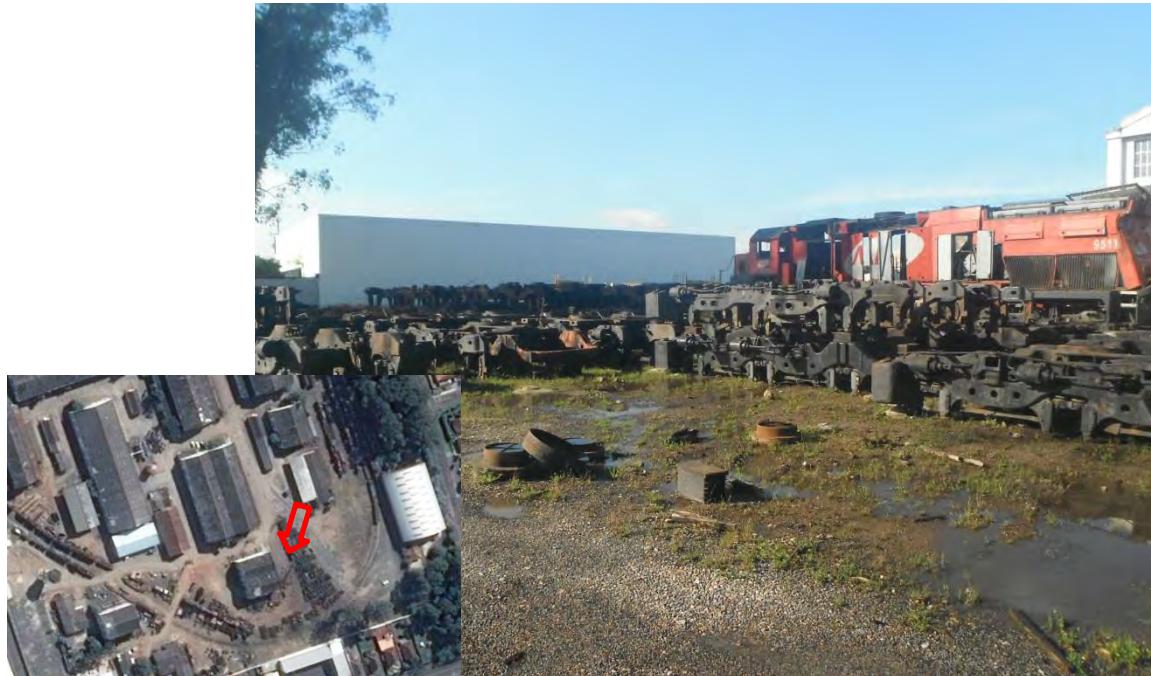
**Foto 23 –** Vista do complexo de oficinas da ALL (fora da área de estudo). Destaca-se a presença de peças mecânicas depositadas no terreno

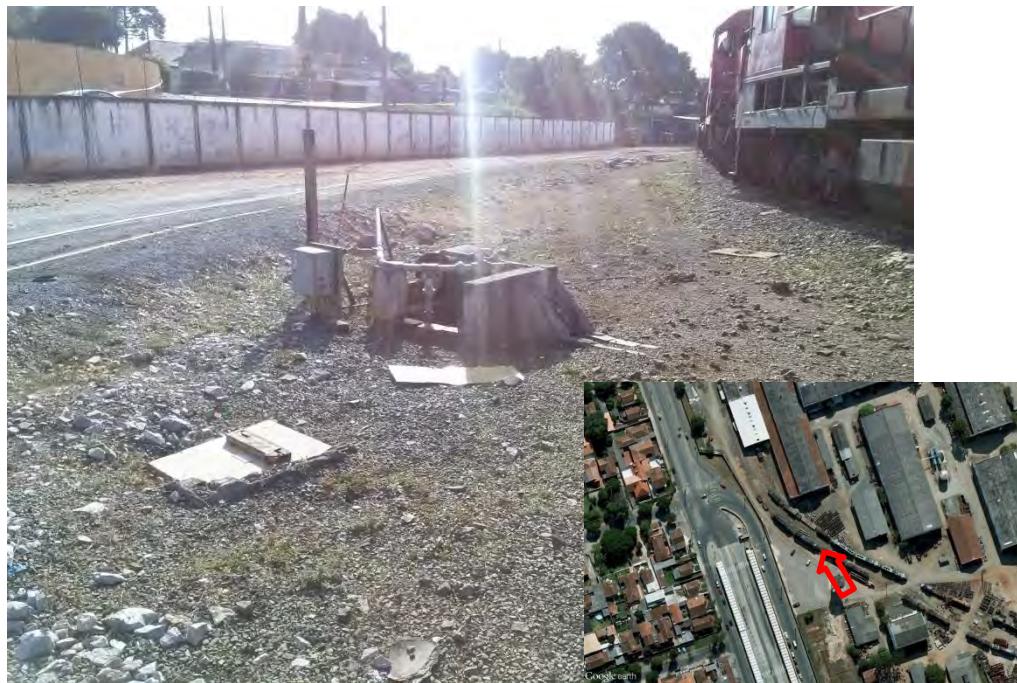
**Foto 24 –** Detalhe dos poços cacimba (áquífero livre) no interior da área da ALL.

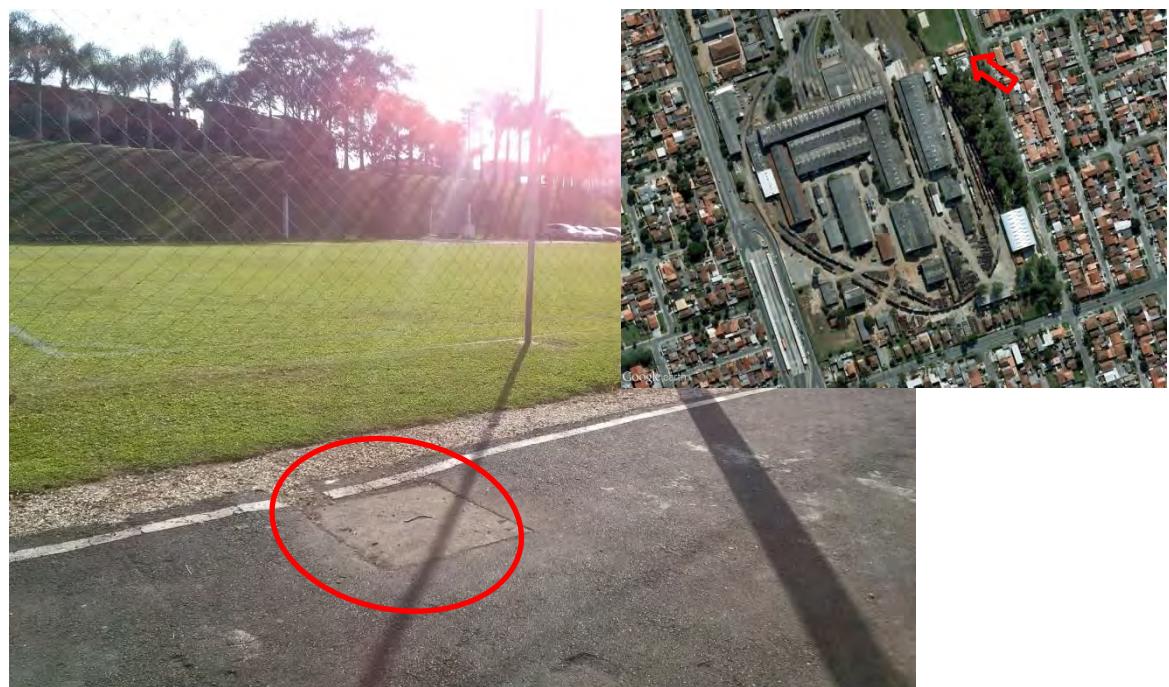
**Foto 25 – Detalhe dos poços artesiano no interior da área da ALL.**
