## Índices de sensibilidade do litoral ao derramamento de óleo

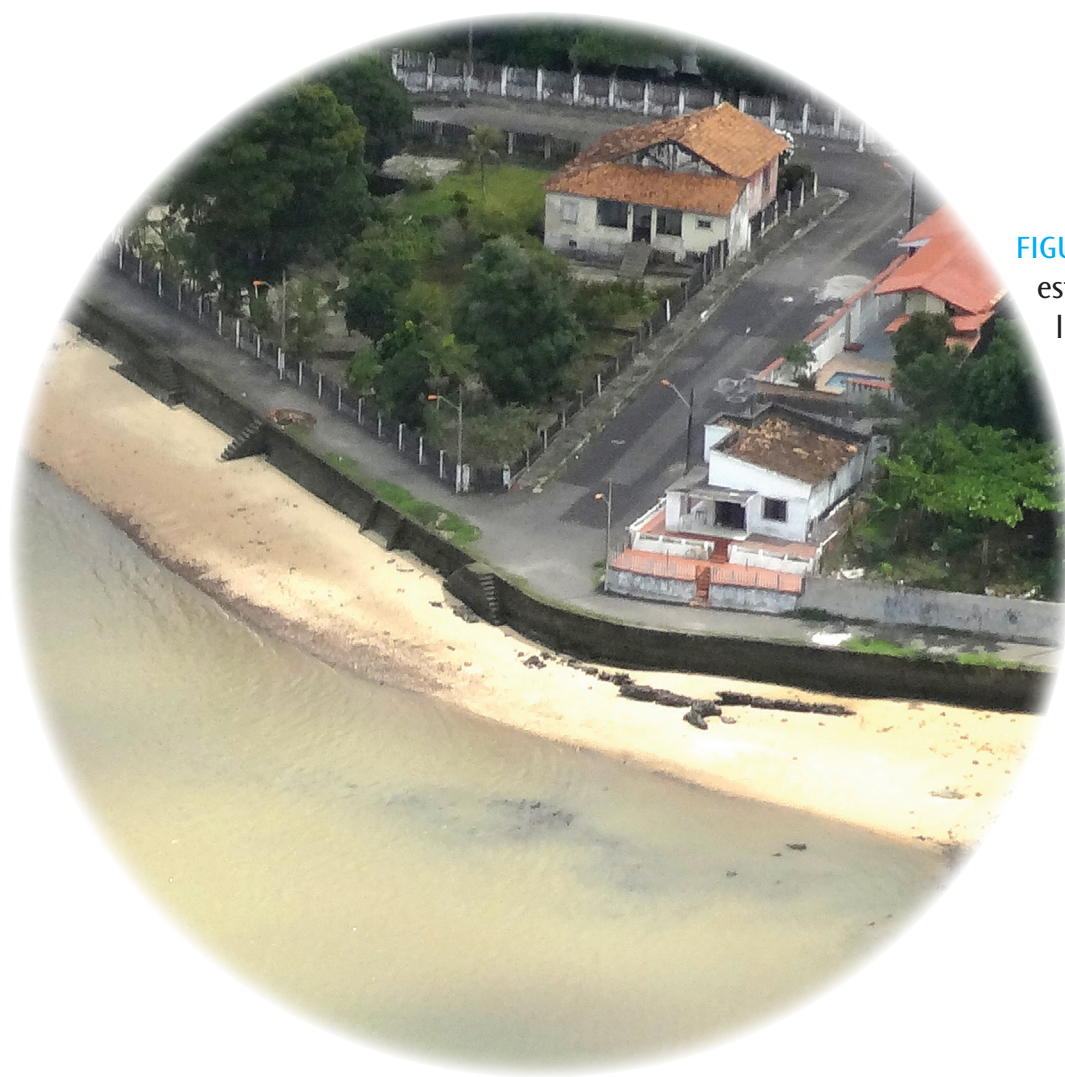
FIGURA 20a - ISL 1, estrutura artificial lisa exposta, Ilha de Mosqueiro (PA)

- Estrutura artificial lisa (paredões marítimos artificiais), exposta ou semi-abrigada (Figura 20a)

- Exposição frequente à ondas e/ou à fortes correntes de maré intensas
- Tendência refletiva
- Substrato impermeável e com baixa ou sem rugosidade
- Declividade superior a 30 graus, resultando em estreita faixa de estirâncio

- Não há penetração de óleo
- Baixa permanência do óleo
- A remoção tende a ocorrer rapidamente, de modo natural.

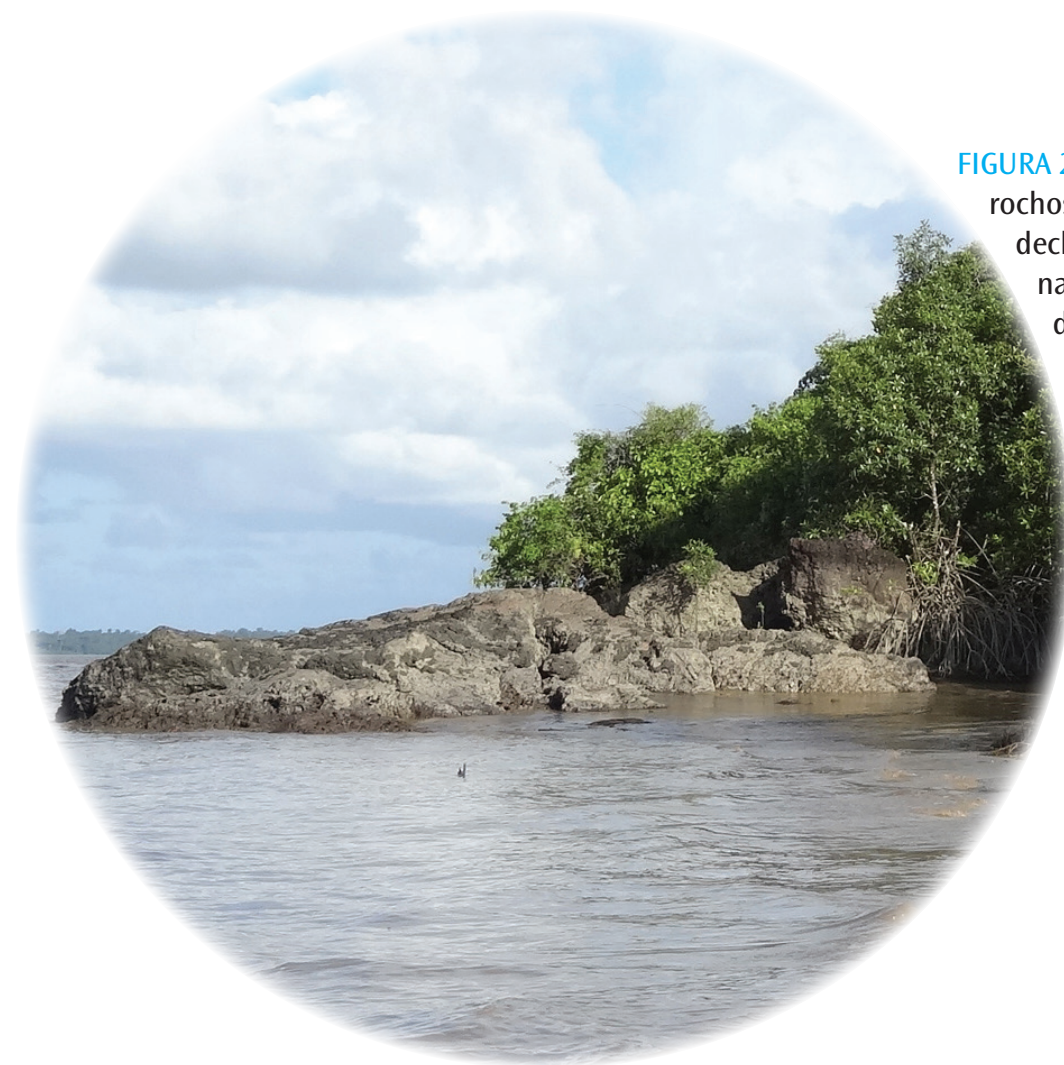
FIGURA 21 - ISL 2, costão rochoso de média a baixa declividade, exposto na margem esquerda do rio Oiapoque (Guiana Francesa)

- Costão rochoso de declividade média a baixa exposto (Figura 21)

- Exposição frequente a ondas maiores que um metro de altura e/ou a forte corrente de maré
- Tendência refletiva
- Substrato impermeável e sem rugosidade, podendo apresentar cobertura de sedimentos mobilizáveis
- Declividade inferior a 30 graus (zona intermaré mais larga que a relativa às feições classificadas no ISL 1)
- Sedimentos podem acumular na base da escarpa e serem removidos nas tempestades

- Não há penetração de óleo
- Remoção geralmente rápida do óleo por ação das ondas
- A remoção de depósitos de óleo na faixa da preamar pode ser necessária, no caso de uso intensivo para recreação ou proteção de espécies animais

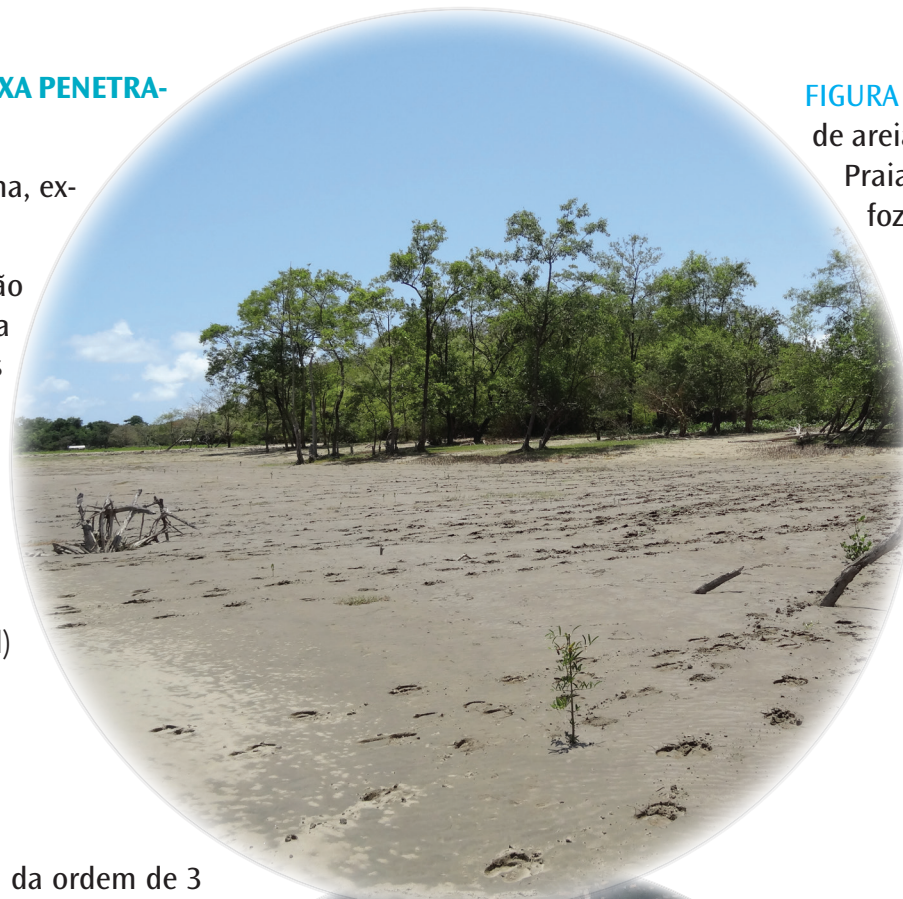
FIGURA 22a - ISL 3, praia de areia fina, exposta, Praia da Samaúma, foz do rio Cuñani (AP)

- Praia dissipativa de areia média a fina, exposta (Figura 22a)
- Faixa arenosa contígua à praia, não vegetada, sujeita à ação de ressaca (restinga isolada ou múltipla, feixes alongados de restinga tipo “long beach”) (Figura 22b)
- Escarpa e talude íngreme exposto (formações do Grupo Barreiras e Tabuleiros Litorâneos), exposto (Figura 22c)
- Campo de dunas exposto (Figura 22d)

- Reflexão média das ondas
- Praia com declividade da face praial da ordem de 3 a 5 graus (zona intermaré larga)
- Sedimentos bem selecionados e geralmente compactos;
- Penetração do óleo geralmente menor que 10 cm, baixa mobilidade do perfil praial, com baixo potencial de soterramento
- Sedimentos superficiais sujeitos à frequente remobilização por ação das ondas
- No caso das formações do Grupo Barreiras, a escarpa se desbarranca e o mar distribui o material desmoronado ao longo do litoral

- Penetração do óleo geralmente menor que 10 cm de profundidade
- Baixa possibilidade de soterramento do óleo devido à lenta mobilidade da massa sedimentar
- Em praias expostas a tempestades, há possibilidade de soterramento do óleo após a fase erosiva e os impactos sobre as comunidades bióticas de intermaré podem ser severos
- A limpeza é geralmente necessária e onde for possível o tráfego de veículos, deve-se atentar para o ciclo de marés e as eventuais restrições ambientais locais
- No caso da presença da Formação Barreiras, o óleo pode se entranhar no material desmoronado, acumulado na base da escarpa, tornando a limpeza necessária na faixa da preamar

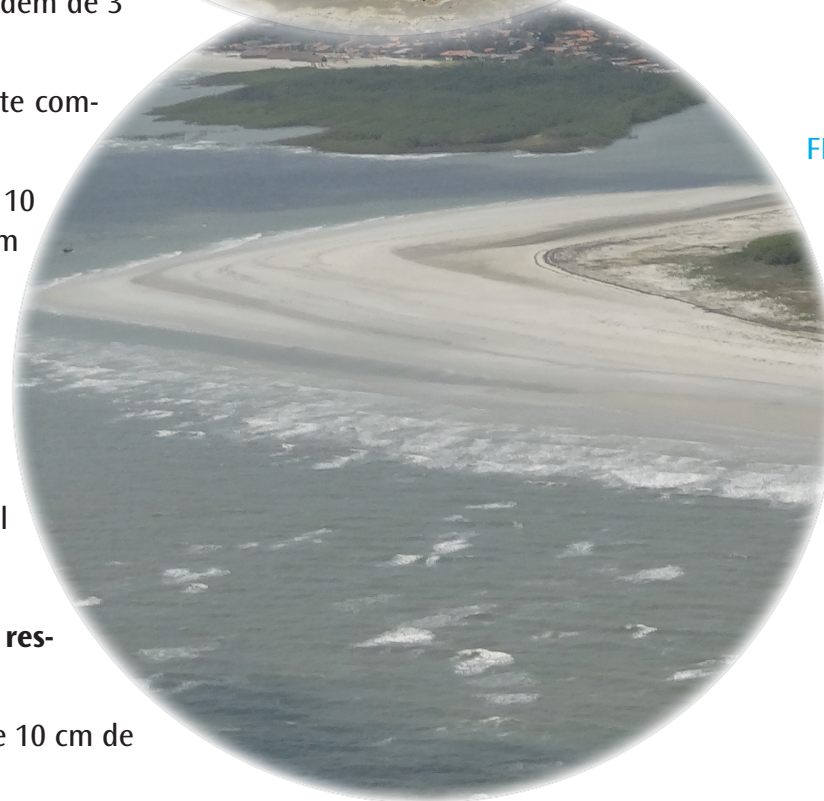
FIGURA 22b - ISL 3, praia em feixe alongado tipo “long beach”, isoladas ou múltiplas, Praia do Crispim, Marudá (PA)

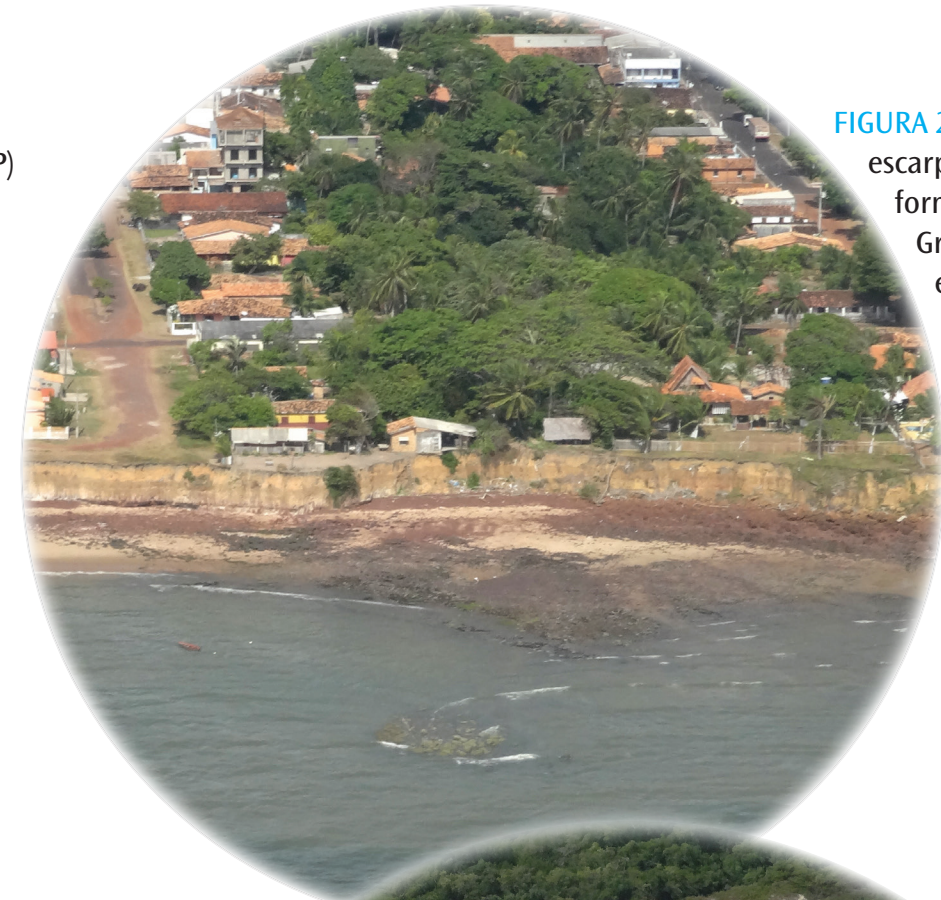
FIGURA 22c – ISL 3, escarpa íngreme, formação do Grupo Barreiras, exposta, Salvaterra, Ilha do Marajó (PA)

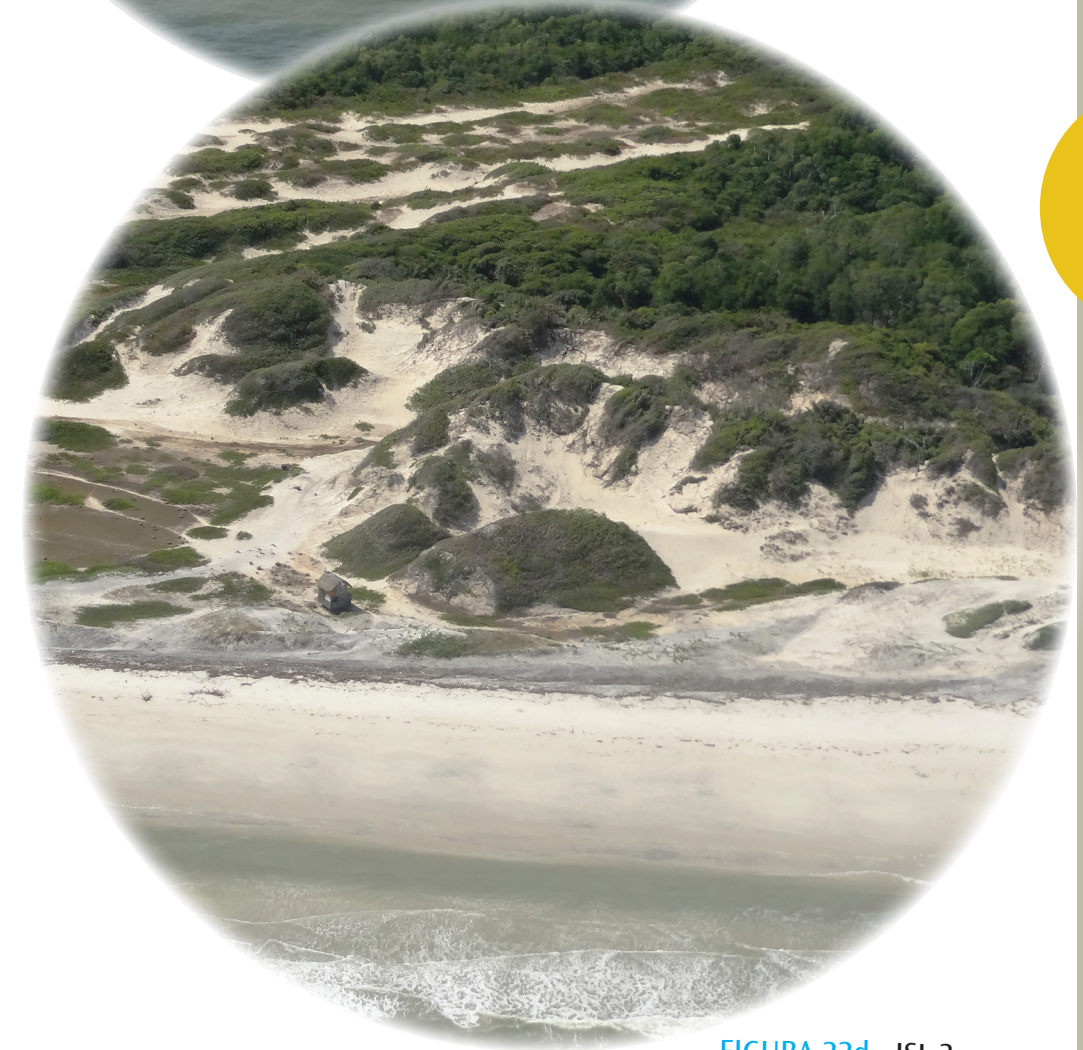
FIGURA 22d - ISL 3, campos de dunas expostas, Praia da Princesa, Ilha Algodoal-Maiandeua (PA)

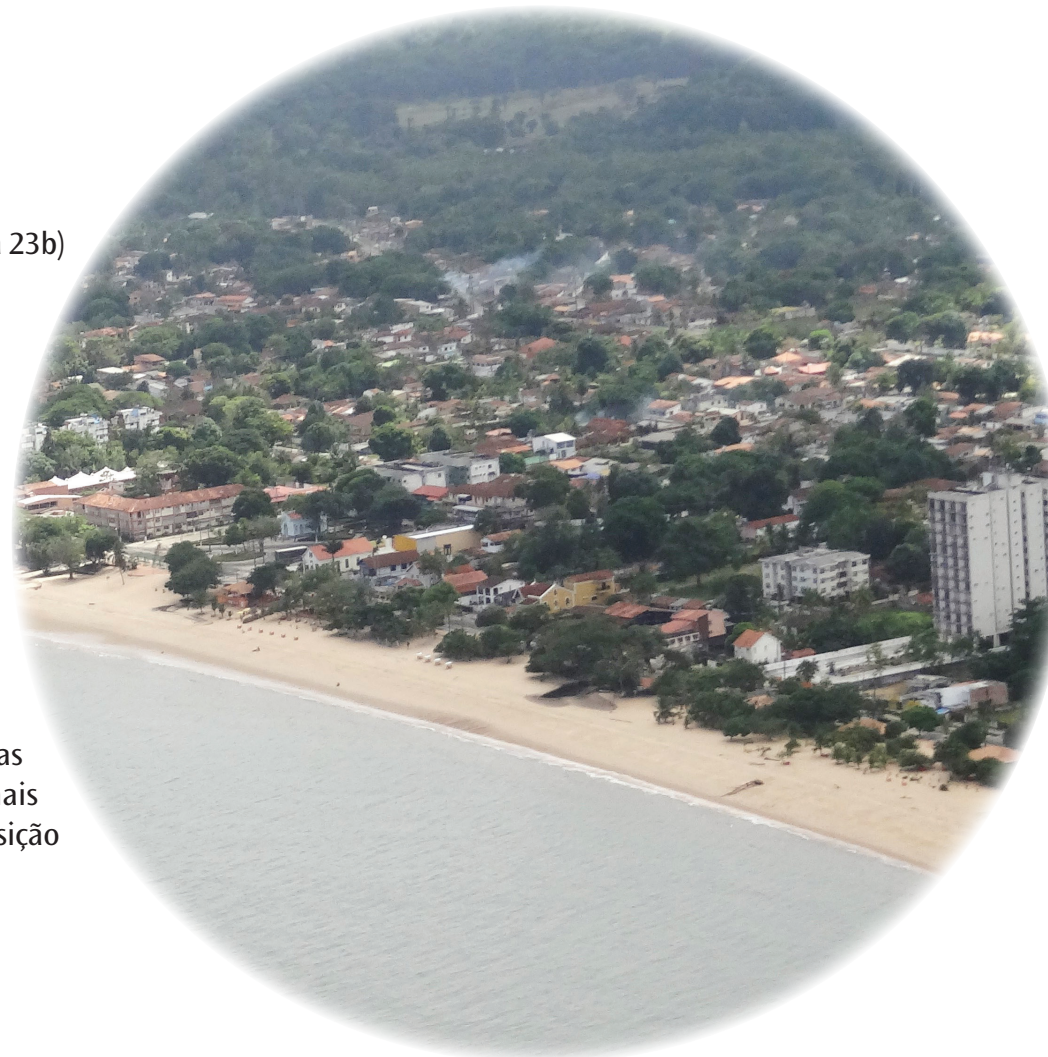
**FIGURA 23a** - ISL 4,  
praia de areia grossa,  
praia do Farol, Ilha de Mosqueiro (PA)

- Praia de areia grossa (Figura 23a)
- Praia intermediárias de areia fina a média, exposta (Figura 23b)
- Praia de areia fina a média, abrigada (Figura 23c)

- Declividade da face praial entre 3 e 10 graus
- Substrato moderadamente permeável
- Mobilidade sedimentar relativamente elevada (acumulação de até 20 cm por ciclo de maré)
- Possibilidade de soterramento parcial do óleo
- As praias de areia fina a média abrigadas têm características análogas às do índice anterior (ISL 3), sendo, porém, mais sensíveis por serem protegidas, com menor grau de exposição à energia de onda e maré

- Penetração máxima do óleo de 25 cm de profundidade;
- Mobilidade do sedimento tende ao soterramento do óleo;
- Possibilidade de ocorrência de sequência de estratos contaminados intercalados, exigindo o manuseio de grande volume de sedimentos;
- Impactos sobre as comunidades bióticas intermaré pode ser severo;
- Limpeza difícil, agravada pela tendência do equipamento misturar ainda mais o óleo com o sedimento;
- Tráfego de veículos pode não ser possível; pode haver a transposição da praia por ondas em situações de tempestade, com potencial contaminação da retaguarda do cordão litorâneo.

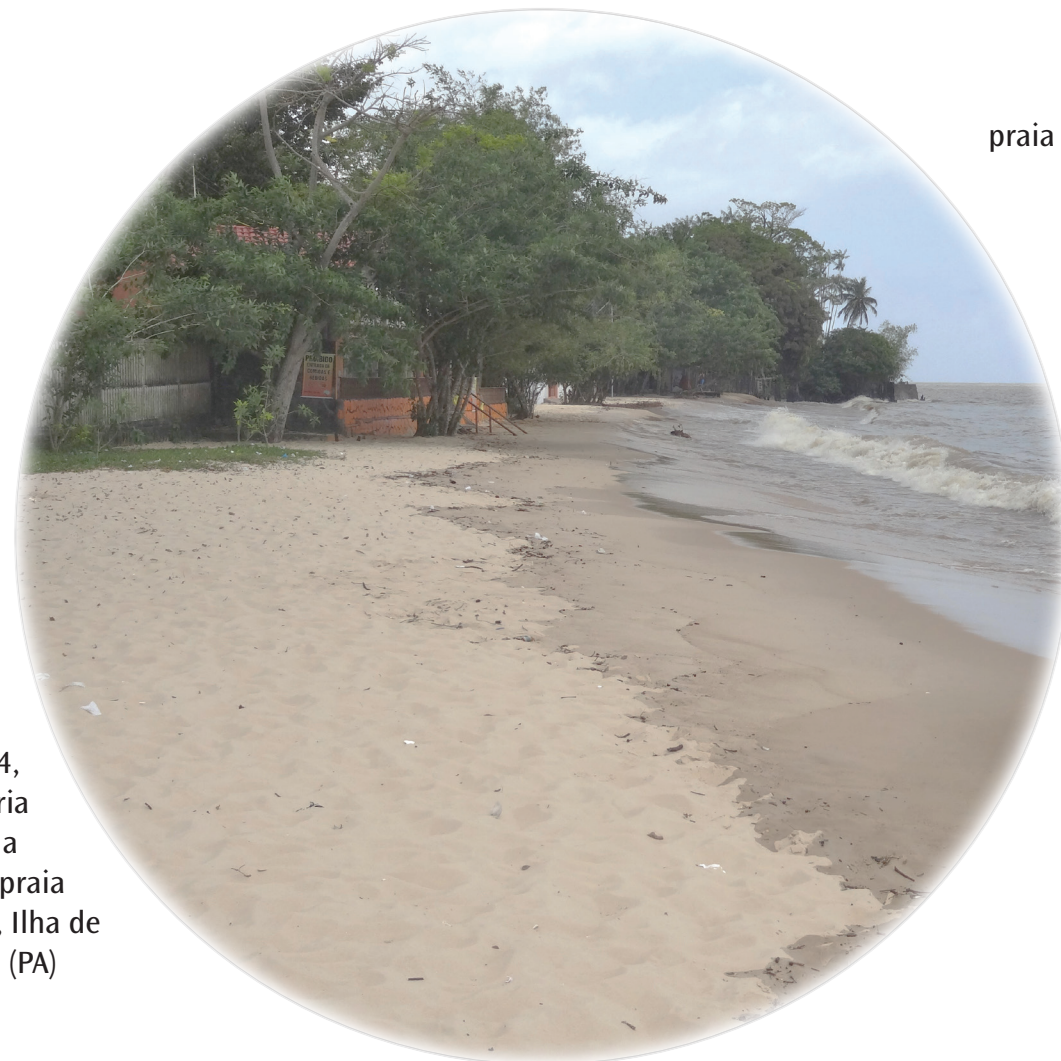
**FIGURA 23b** - ISL 4,  
praia intermediária  
e de areia fina a  
média, exposta, praia  
de São Francisco, Ilha de  
Mosqueiro (PA)

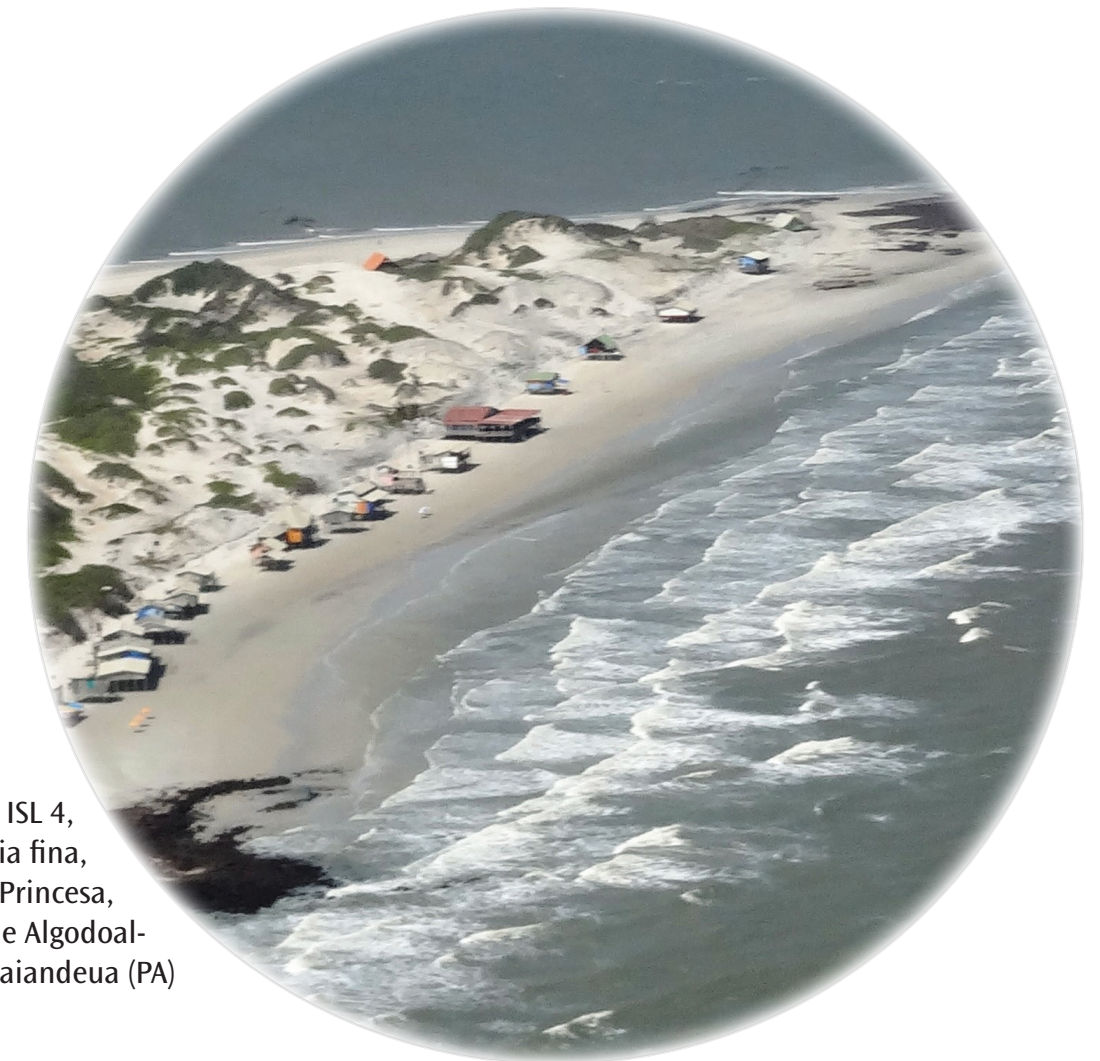
**FIGURA 23c** - ISL 4,  
praia de areia fina,  
Praia da Princesa,  
Ilha de Algodoal-  
Maiandeuá (PA)

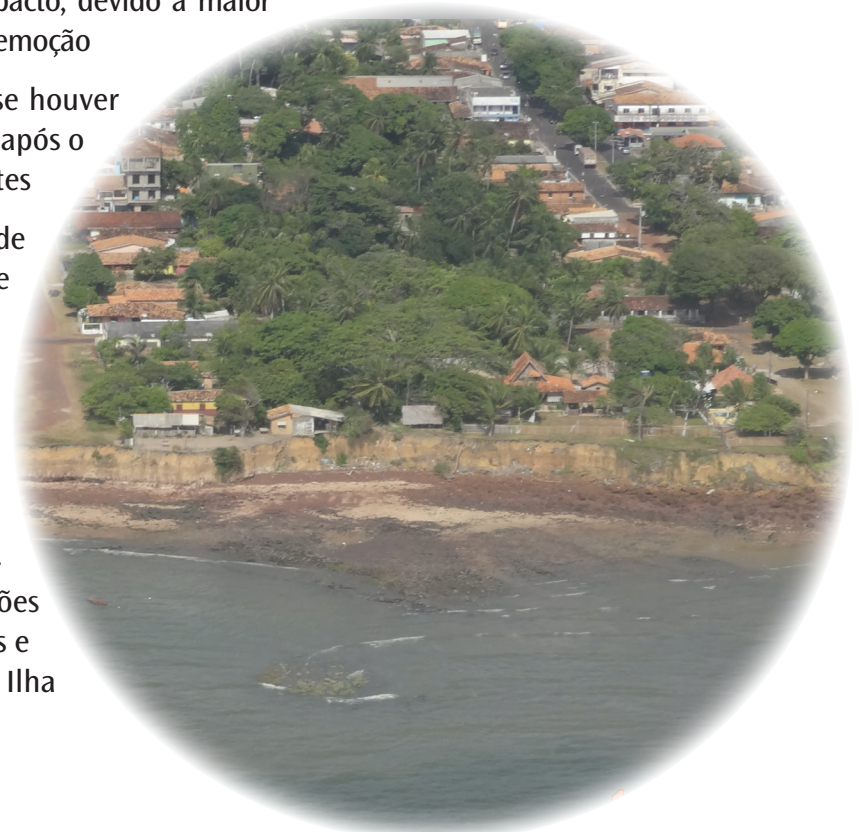
**FIGURA 25b** - ISL 6, terraço exumado recoberto por concreções lateríticas (disformes e porosas), Salvaterra, Ilha do Marajó (PA)

- Terraço exumado recoberto por concreções lateríticas (disformes e porosas) (Figura 25a e 25b)

- Elevada variabilidade anual no grau de exposição e, conseqüentemente, na frequência de mobilização de sedimentos por ação das ondas
- Reflexão variável das ondas
- Elevada permeabilidade do substrato (cascalho) ou substrato rochoso/duro com muitas reen-trâncias
- Declividade moderada
- Potencial de enterramento e erosão durante tempestades
- Baixa trafegabilidade e pequena reposição natural dos sedimentos

- Penetração máxima do óleo de até 100 cm de profundidade
- Praias de cascalho sofrem maior impacto, devido à maior penetração do óleo e dificuldade de remoção
- Persistência do óleo pode ser alta se houver soterramento ou se as tempestades após o soterramento forem pouco frequentes
- Limpeza pode ser difícil devido à grande profundidade de penetração do óleo e baixa trafegabilidade
- Jateamento com água pode ser uma solução parcial em enrocamentos

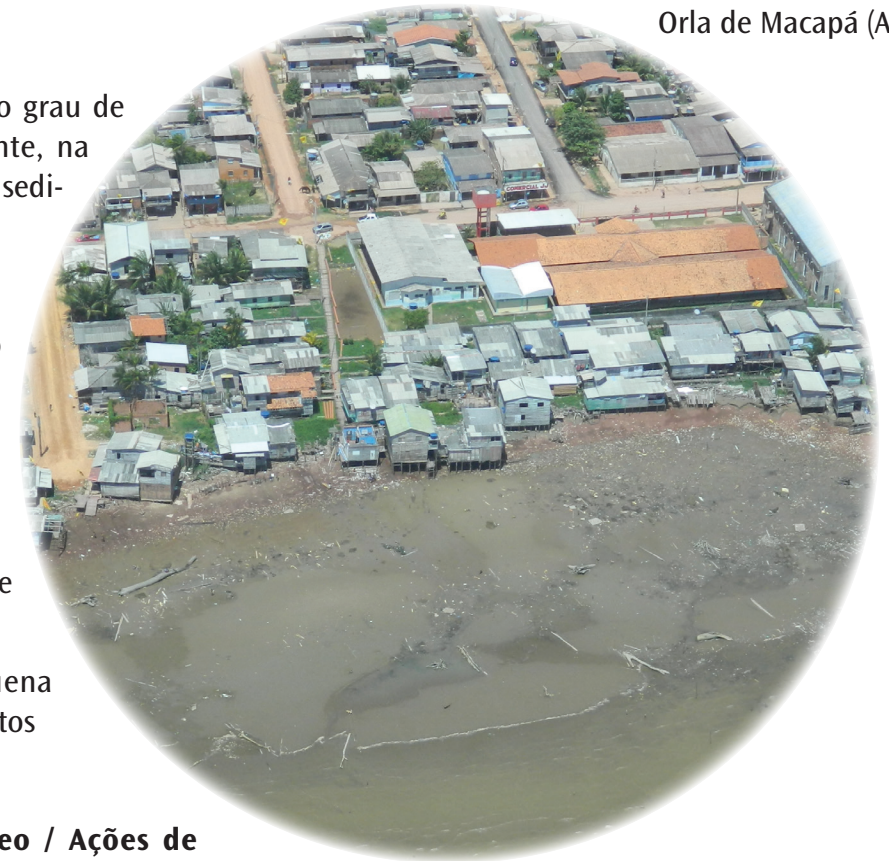
**FIGURA 25a** - ISL 6, terraço exumado recoberto por concreções lateríticas (disformes e porosas), Araxá, Orla de Macapá (AP)

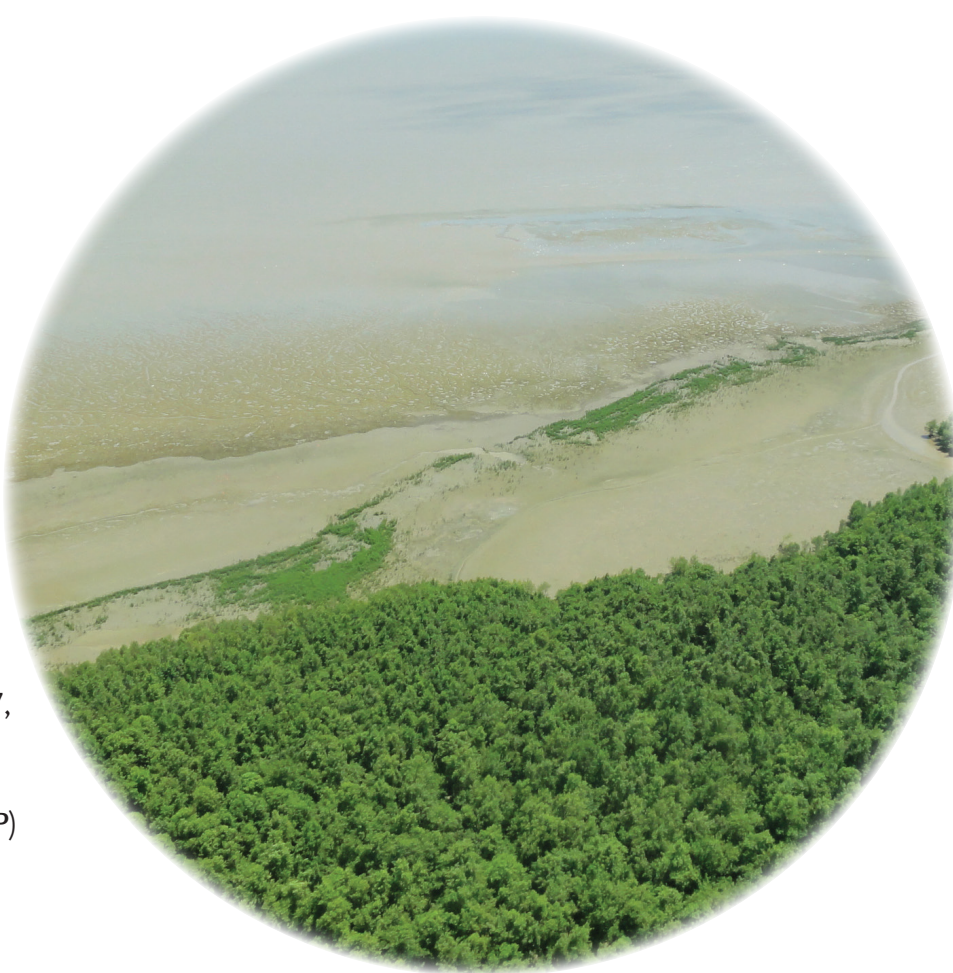
FIGURA 26b - ISL 7, Planície de maré lamosa exposta, Cabo Cassiporé (AP)

- Planície de maré arenosa/lamosa exposta (Figura 26a, 26b)
- Terraço de baixamar exposto (Figura 26c)

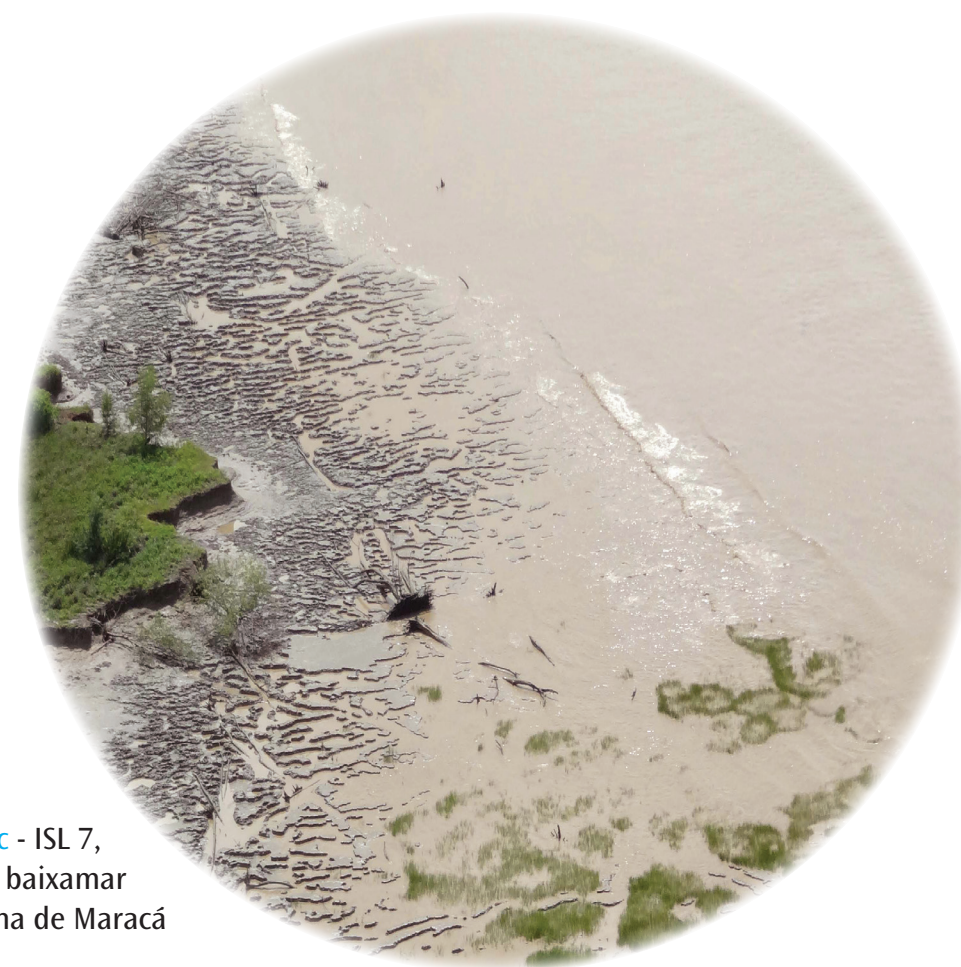
FIGURA 26c - ISL 7, Terraço de baixamar exposto, Ilha de Maracá (AP)

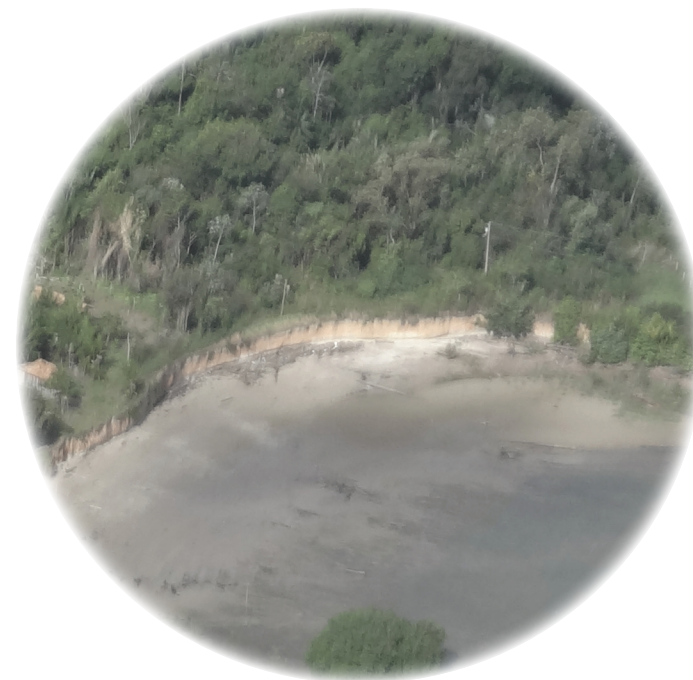
**FIGURA 27c** - ISL 8, escarpa e talude íngreme abrigado, Furo do Arrozal (PA)

- Estrutura artificial lisa abrigada (Figura 27a)
- Estrutura artificial não lisa abrigada (Figura 27b)
- Escarpa e talude íngreme abrigado (Figura 27c)
- Encosta de rocha não lisa abrigada (Figura 27d)

- Abrigado da ação das ondas; substrato duro composto por rocha do embasamento, estrutura artificial ou argila dura, exceto no caso de barreiras
- Substrato pode variar de vertical liso a encosta rugosa, de variados graus de permeabilidade
- Declividade geralmente íngreme (maior que 15 graus), resultando em estreita faixa de estirâncio
- Comum a presença de densa cobertura de algas e outros organismos

- Óleo tende a recobrir a superfície contaminada, persistindo por longo tempo devido à inexistência de hidrodinamismo capaz de efetuar a remoção
- Impacto na biota pode ser alto devido à exposição tóxica (óleos leves ou frações dispersas) ou asfixia (óleos pesados)
- Limpeza frequentemente necessária, tanto por razões estéticas, quanto pela baixa remoção natural, sendo muitas vezes complicada, devido à dificuldade de acesso

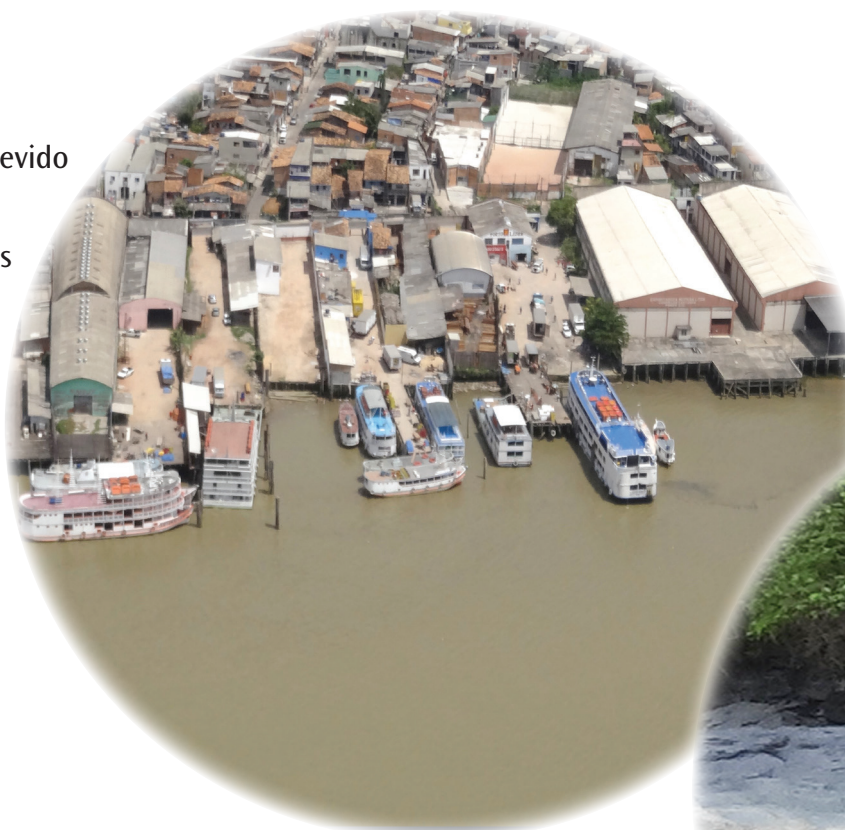
**FIGURA 27b** - ISL 8, estrutura artificial não lisa abrigada, Orla de Belém (PA)

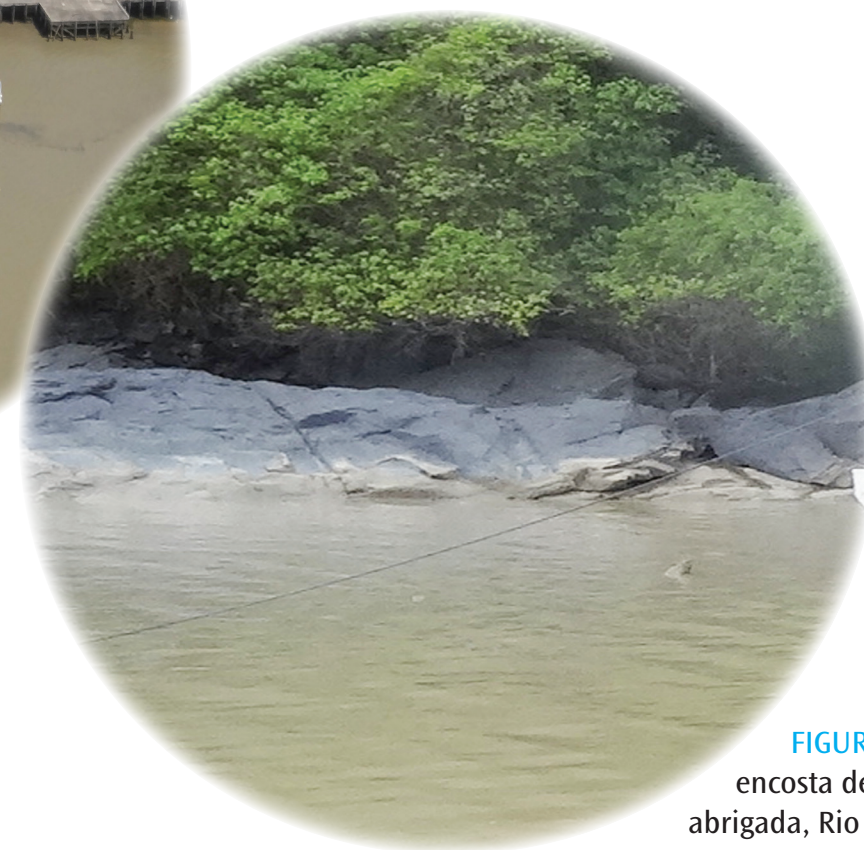
**FIGURA 27d** - ISL 8, encosta de rocha não lisa abrigada, Rio Oiapoque (AP)

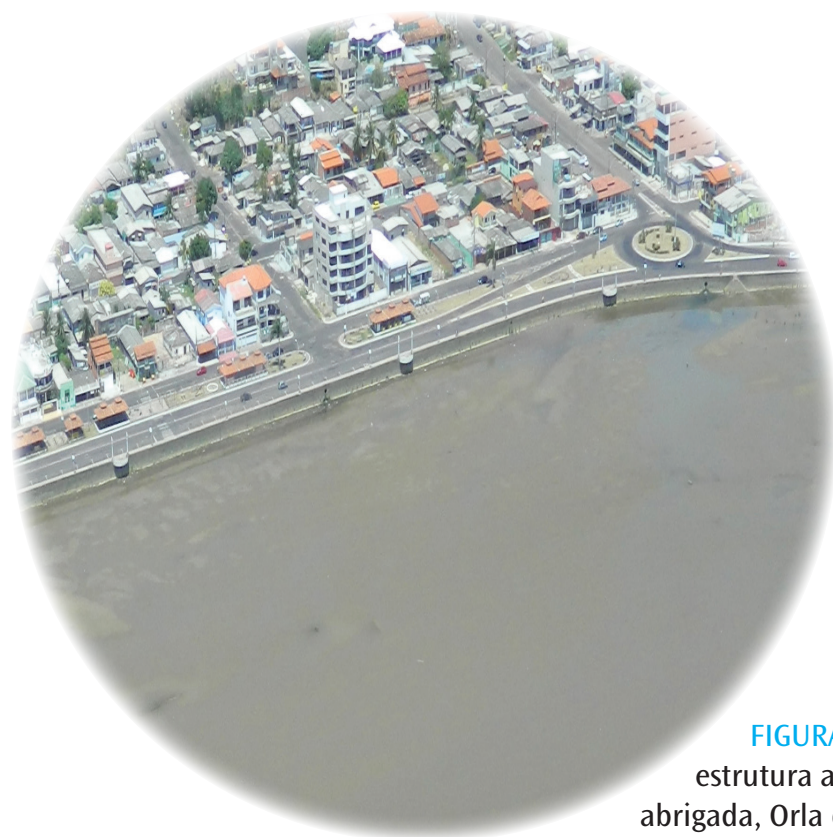
**FIGURA 27a** - ISL 8, estrutura artificial lisa abrigada, Orla de Macapá (AP)

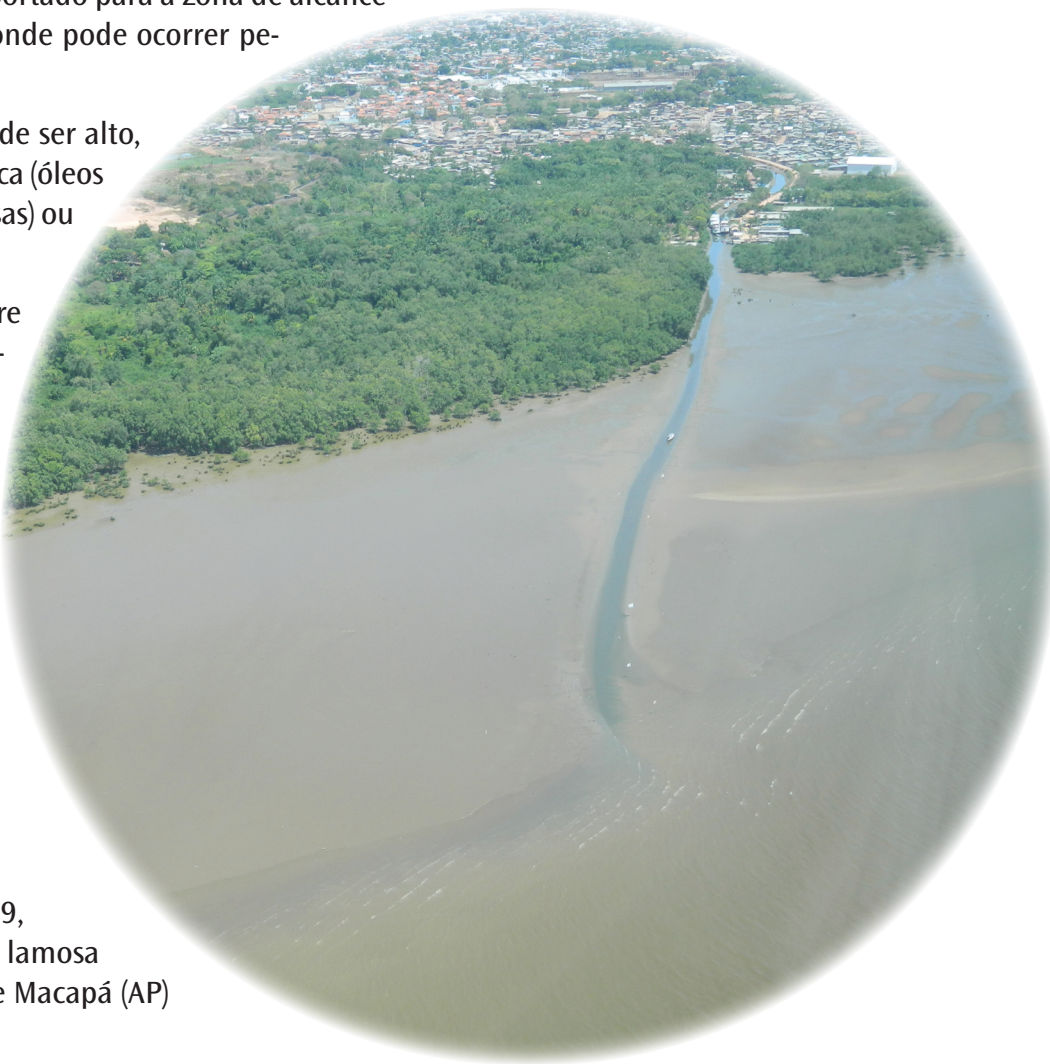
**FIGURA 28a** - ISL 9, planície de maré lamosa abrigada, Orla de Macapá (AP)

- Planície de maré arenosa / lamosa abrigada (Figura 28a)
- Banco arenoso/lamoso abrigado (Figura 28b)
- Terraço de baixamar lamoso abrigado (Figura 28c)

- Abrigado da ação das ondas; substrato sub-horizontal lamoso (declividade menor que 3 graus)
- Sedimento saturado com água, com baixa permeabilidade a não ser pela presença de orifícios feitos por animais
- Largura variando de poucos metros a quilômetros
- Sedimentos finos de baixa trafegabilidade

- A penetração de óleo é limitada pelos sedimentos saturados de água
- Óleo tende a ser transportado para a zona de alcance máximo da preamar, onde pode ocorrer penetração no substrato
- O impacto na biota pode ser alto, devido à exposição tóxica (óleos leves ou frações dispersas) ou asfixia (óleos pesados)
- A remoção natural ocorre de forma extremamente lenta
- Substrato mole e dificuldade de acesso inviabilizam a limpeza; qualquer esforço nesse sentido tende a introduzir o óleo nas camadas mais profundas

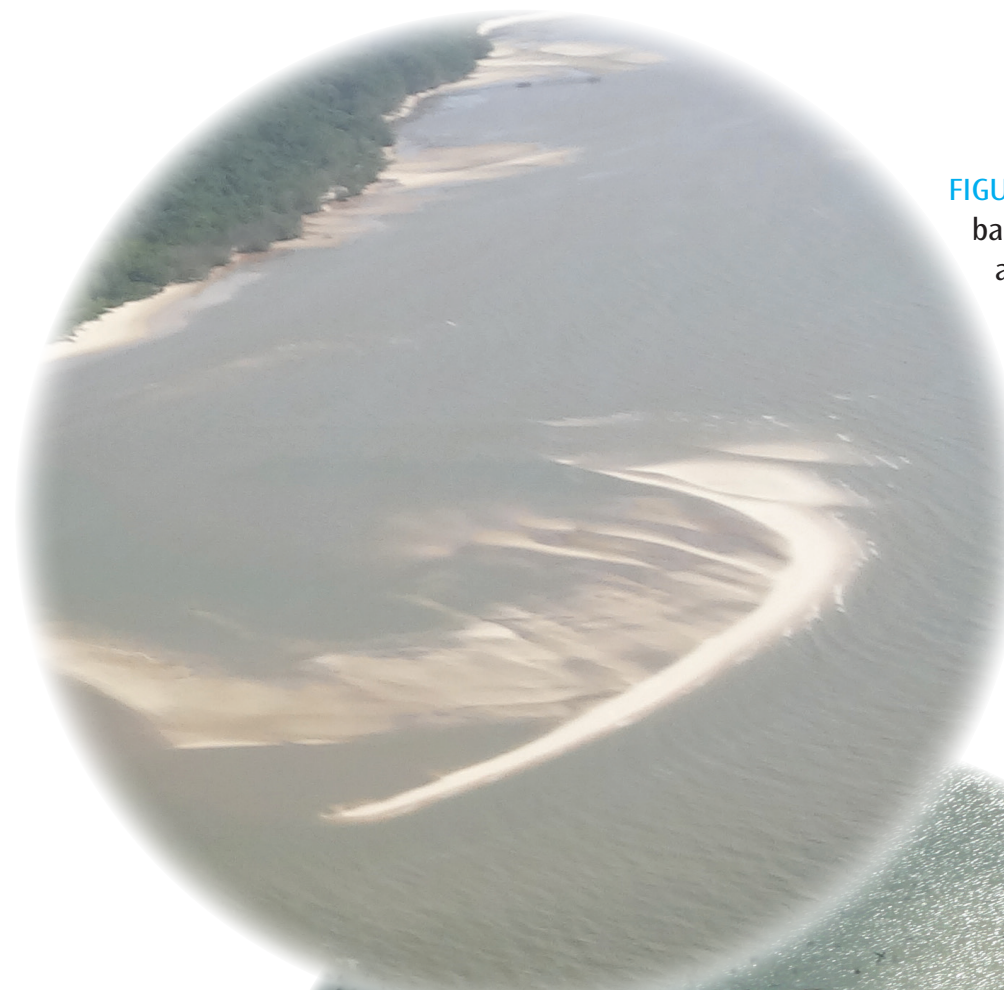
**FIGURA 28b** - ISL 9, banco arenoso abrigado, leste da Ilha de Marajó (PA)

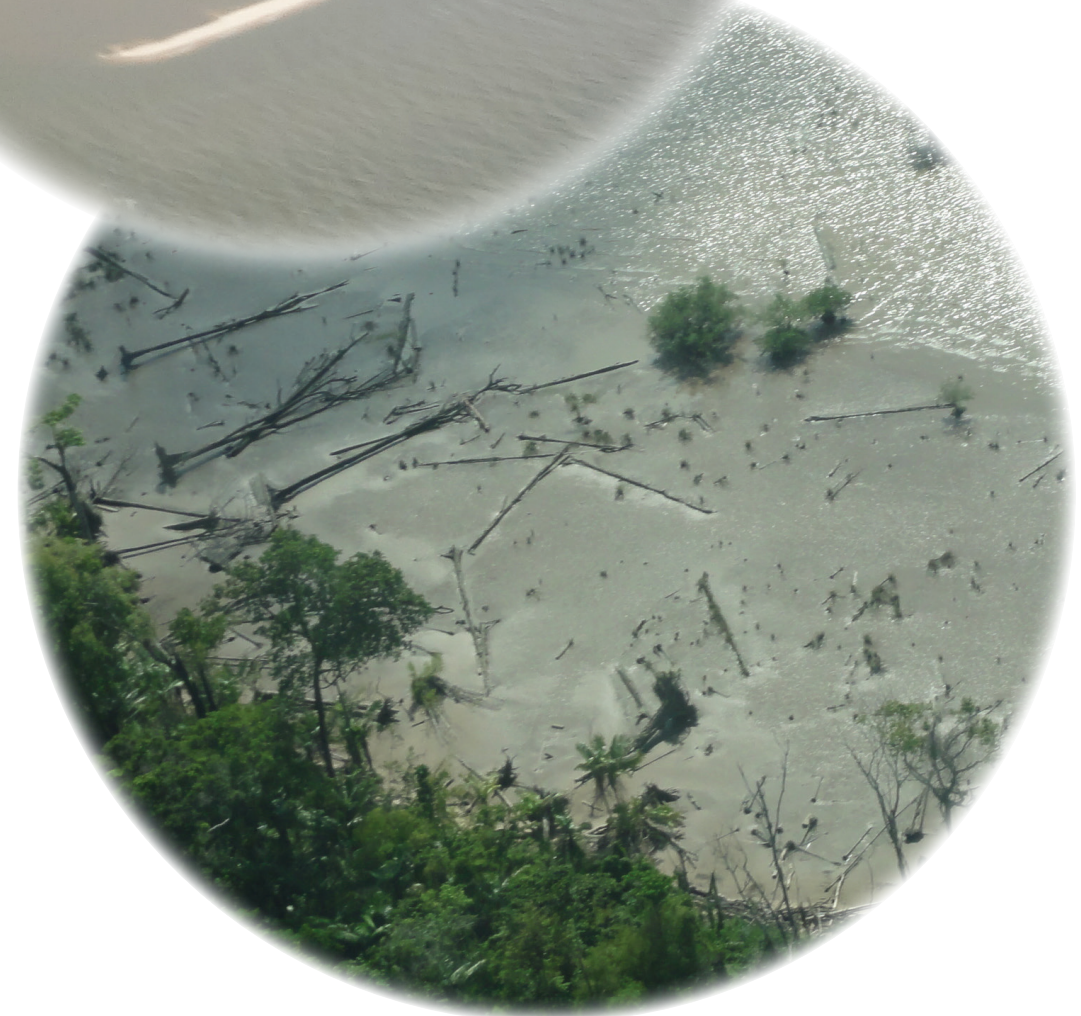
**FIGURA 28c** - ISL 9, terraço de baixamar lamoso abrigado, margem Canal do Norte do rio Amazonas, costa do município de Itaubal (AP)

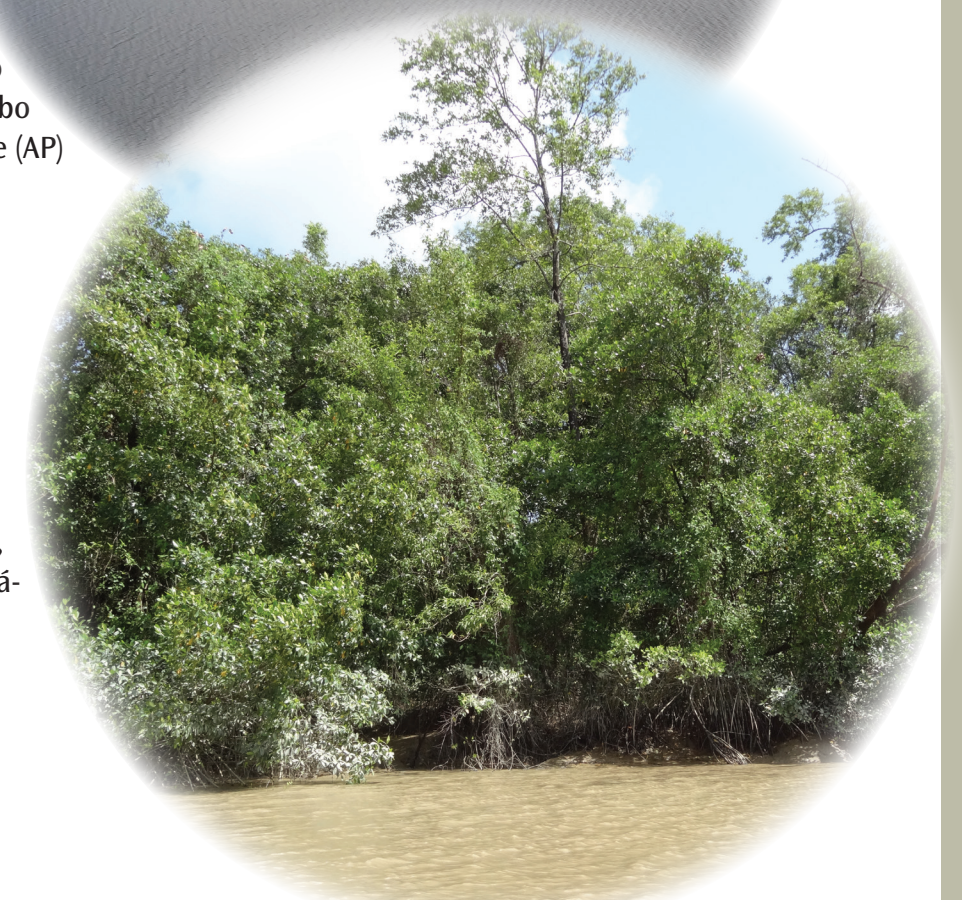
FIGURA 29d - ISL 10, manguezal em estuário, rio Cuñani (AP)

- Barra de rio vegetada (Figura 29a)
- Brejo salobro ou de água salgada, com vegetação adaptada ao meio salobro ou salgado
- Terraço alagadiço, banhado (Figura 29b), margem de rio e lagoa (Figura 29c)
- Manguezal (mangues frontais e mangues de estuários) (Figura 29e)
