**Projetos Demonstrativos de Melhor Contenção  
de HCFC-22 em Supermercados  
Loja Yamada Express Nazaré - Belém (PA)**

**HCFCs**  
Projeto para o Setor de Serviços

**Projetos Demonstrativos de Melhor Contenção  
de HCFC-22 em Supermercados  
Loja Yamada Express Nazaré – Belém (PA)**

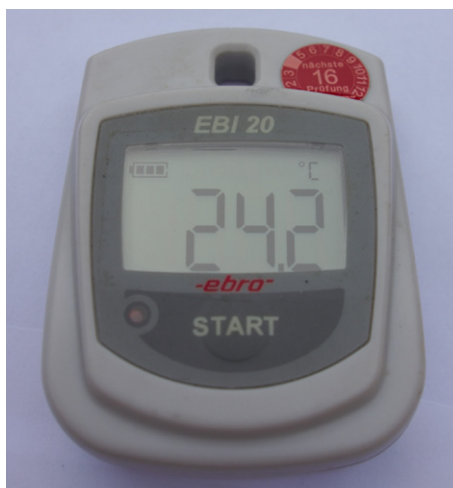
**Figura 1** – Exemplo de *datalogger* de temperatura

Para efeito de comparação das temperaturas pré e pós-intervenção, as medições de temperatura no ambiente dos expositores foram realizadas por meio de *dataloggers* registradores com resolução de 0,1 °C (modelo *EBRO EBI 20*), conforme Figura 1. O período de medições para este trabalho foi de 48 horas.

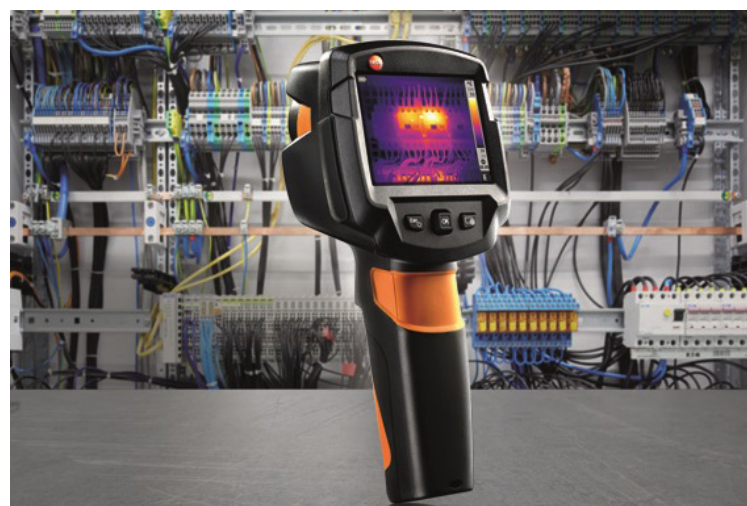
**Figura 3** – Exemplo de câmera termográfica

A câmera termográfica (modelo *Testo 870*), apresentada na Figura 3, foi utilizada para realizar avaliações comparativas para a detecção de incongruências em válvulas de expansão, efeito de superlotação de alimentos em expositores, deficiência do isolamento térmico em trechos de tubulação e pontos com eventuais vazamentos.

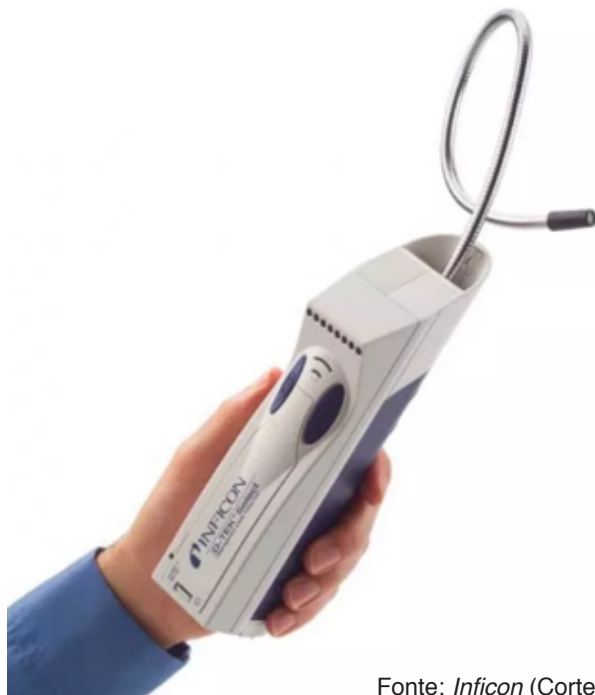
**Figura 4** – Exemplo de detector eletrônico de gases halogenados

Para localização de microvazamentos no sistema de refrigeração foi utilizado detector eletrônico de gases halogenados (modelo *Inficon D-Tek Select*) com sensibilidade de 3 gramas por ano, conforme Figura 4.

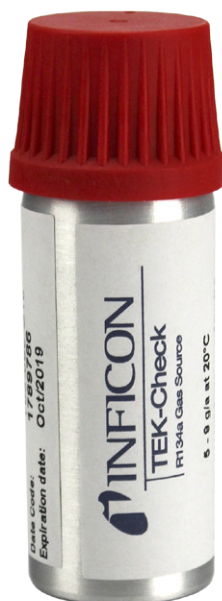
**Figura 5** – Exemplo de vazamento de referência

Para confirmar se o desempenho do detector de gás estava conforme o esperado, foi realizado teste de calibração do equipamento. O teste é realizado com vazamento de referência de 5 gramas/ano (modelo *Inficon TekCheck 134a*) antes de cada uso, conforme Figura 5.

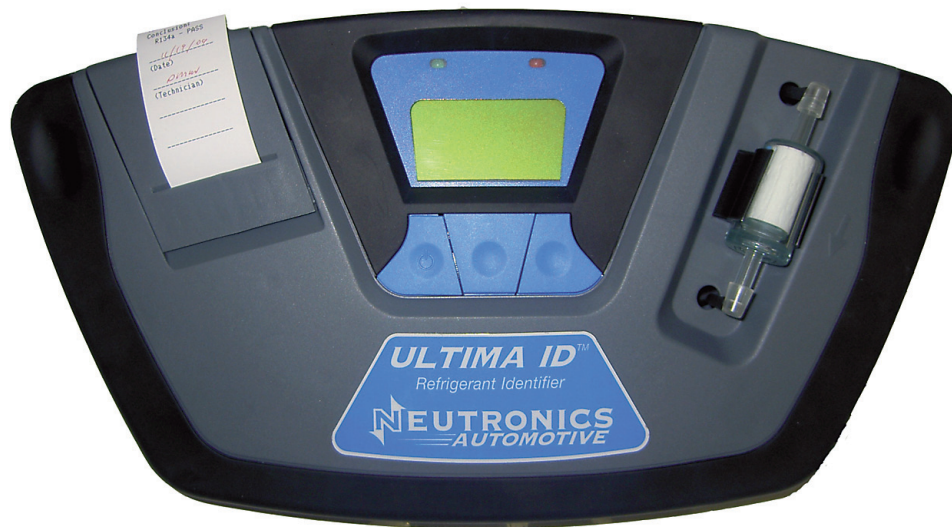
Figura 6 – Exemplo de analisador de gases

Para identificação do tipo de fluido frigorífico presente no sistema de refrigeração foi utilizado o analisador de gases (modelo *Neutronics RI 700H*), conforme Figura 6.

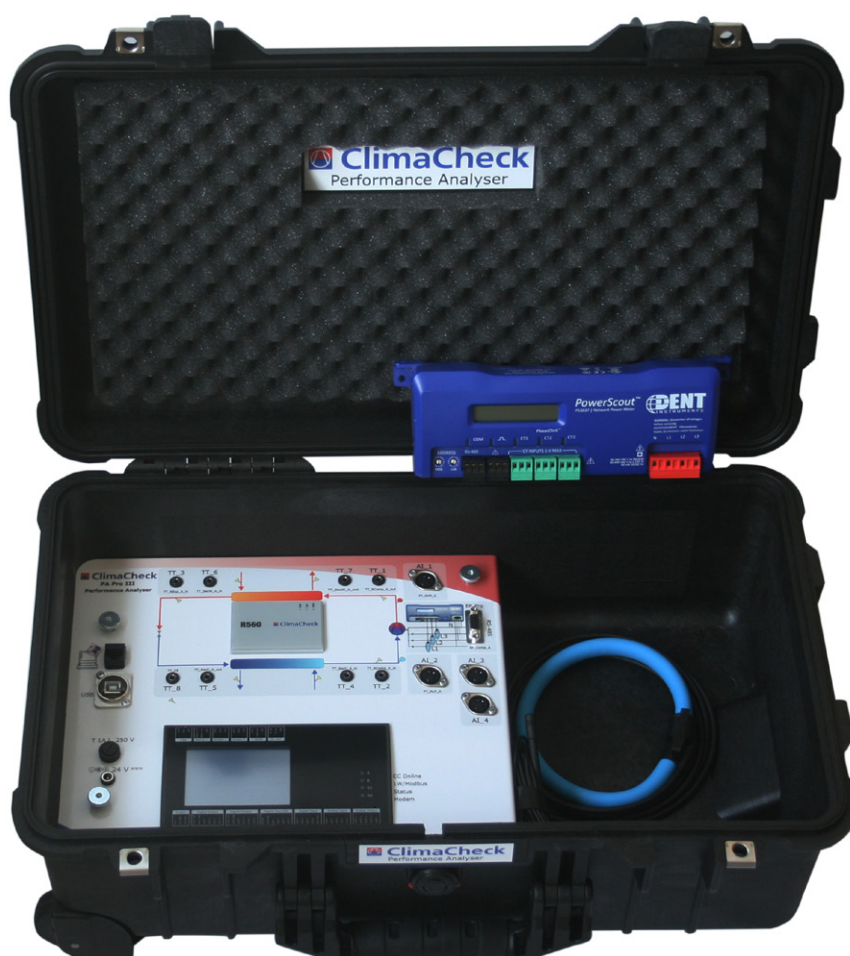
**Figura 7** – Equipamento *Climacheck*

O equipamento *Climacheck*, apresentado na Figura 7, baseia-se cientificamente na avaliação termodinâmica dos dados medidos com conexão de dez pontos de medição para um circuito. Os dados são coletados e usados para cálculos e análises. O equipamento *Climacheck* oferece resultados e informações (CLIMACHECK, 2017), como, por exemplo:

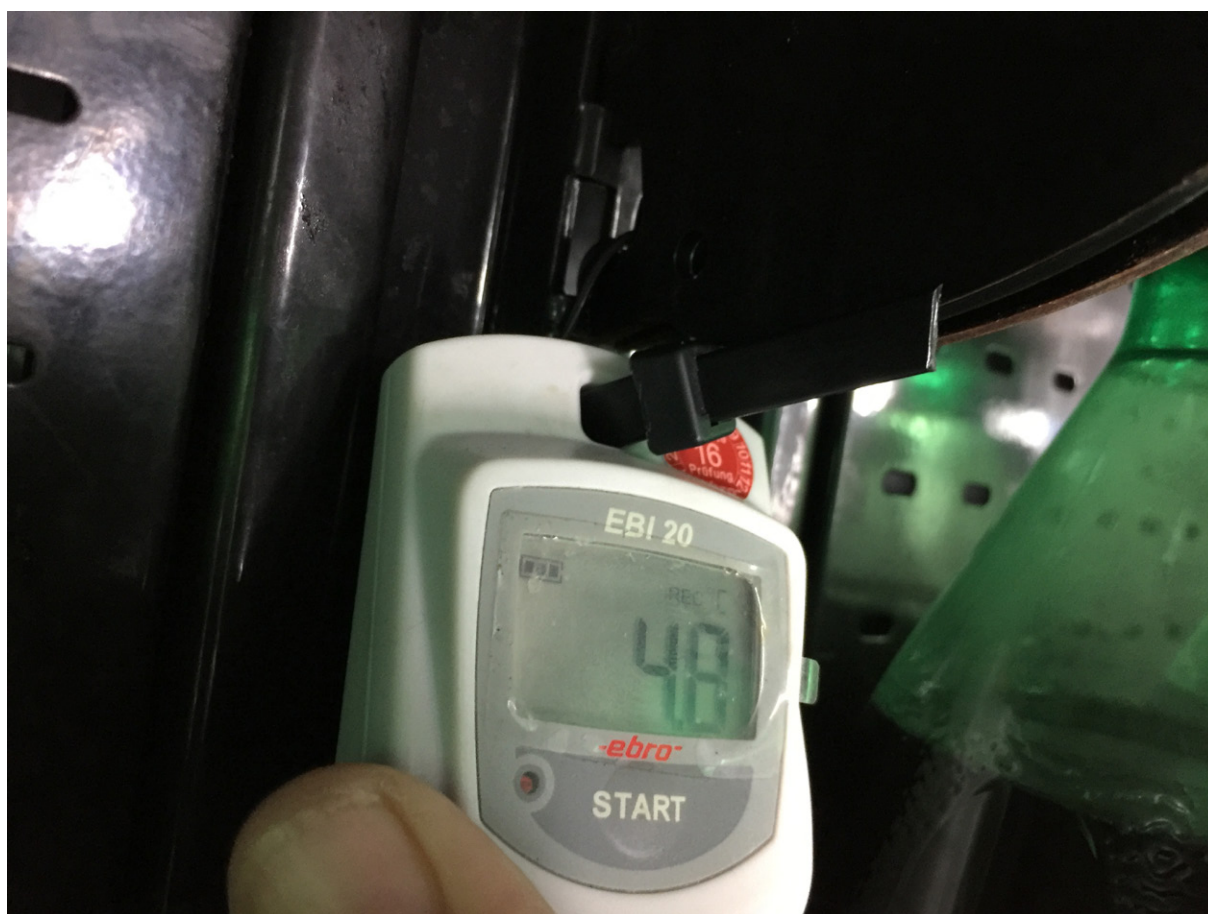
**Figura 12** – *Datalogger* de temperatura instalado dentro do expositor de bebidas

Os sensores foram inseridos dentro do ambiente do expositor frigorífico em uma posição próxima às mercadorias e fixados por abraçadeiras de nylon conforme exemplo das Figuras 12 e 13.

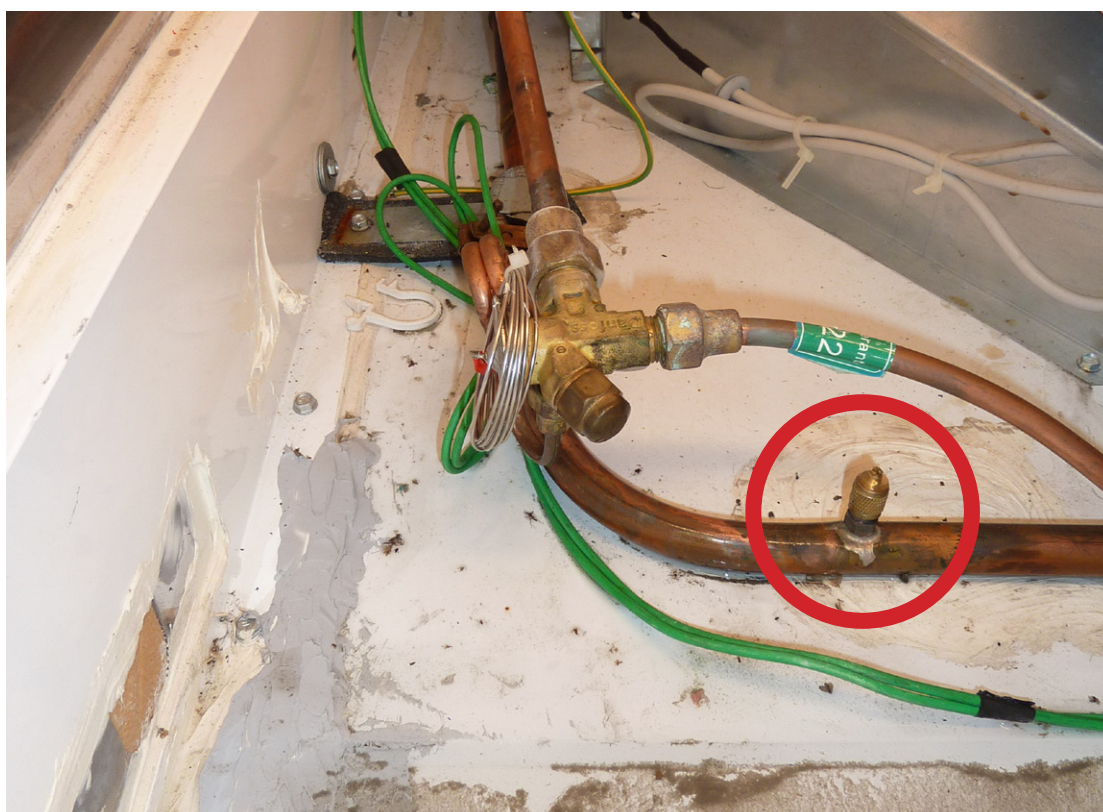
**Figura 16** – Válvula *Schrader* instalada diretamente na tubulação sem tamponamento adequado

As válvulas *Schrader* instaladas diretamente na tubulação estavam com vedação deficiente e sem tamponamento adequado, conforme Figura 16. Com o tempo, a borracha de vedação da tampa da válvula *Schrader* com elastômero se torna permeável ou é danificada por influências mecânicas, comprometendo a vedação. Destaca-se que a tampa mais eficaz para vedação das válvulas *Schrader* é a do tipo com selo de cobre.

Por apresentarem vazamento de fluido frigorífico, foram trocados os núcleos de todas as válvulas *Schrader* instaladas diretamente na tubulação. Foram removidas as tampas de vedação com superfície recartilhada e borracha de vedação e substituídas por porcas sextavadas com selo de cobre (ver Figura 31).

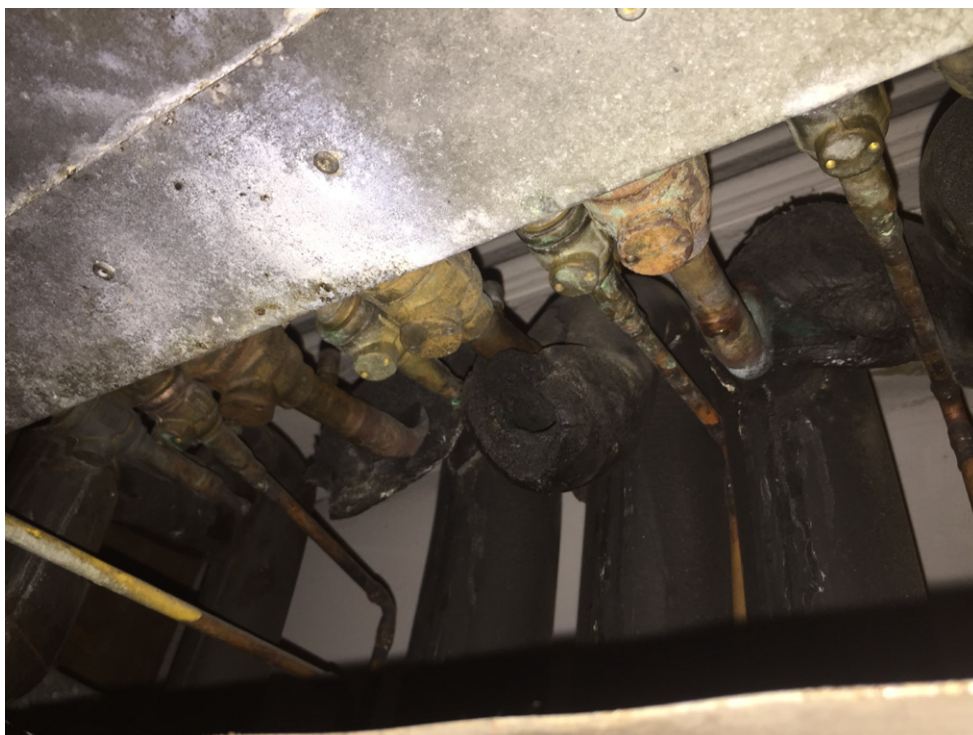
**Figura 18** – Válvulas esferas que apresentaram vazamento

Algumas válvulas do tipo esfera, em más condições de uso, estavam instaladas na tubulação sem função alguma, propiciando a possibilidade de vazamentos nos dispositivos de abertura e fechamento ou nas válvulas *Schrader*, conforme Figura 18.

No trajeto da tubulação entre a casa de máquinas e os expositores frigoríficos existiam válvulas de serviço, tipo esfera, sem função e que apresentavam vazamentos no sistema de abertura e fechamento, bem como válvulas *Schrader* que ficavam no topo destas válvulas. Estas válvulas foram removidas, conforme a Figura 50.

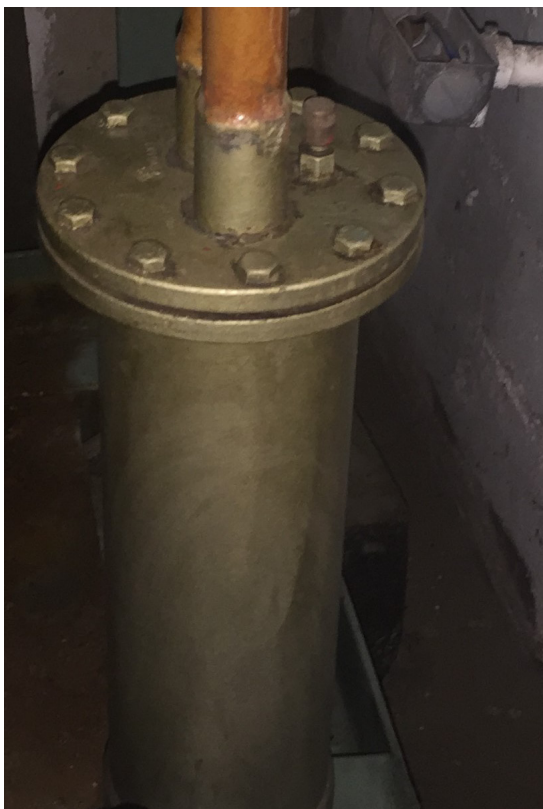
**Figura 19** – Separador de óleo com vedação deficiente

Alguns componentes dos racks de compressores apresentavam pontos críticos de vazamento (ver Figuras 19 a 22), conforme destacado abaixo:

- Separadores de óleo antigos com flanges parafusadas e com vedação deficiente;
- Coletores com pontos de corrosão nas conexões;
- Acumuladores e filtros de sucção com superfícies corroídas.

Durante os trabalhos, os componentes dos racks foram substituídos devido ao alto grau de corrosão. Por questões de segurança operacional, os reservatórios de líquido, que estavam desatualizados em relação à norma brasileira ABNT NBR 13598 (ABNT, 2018) de vasos de pressão, foram substituídos, conforme apresentado no Capítulo 4.

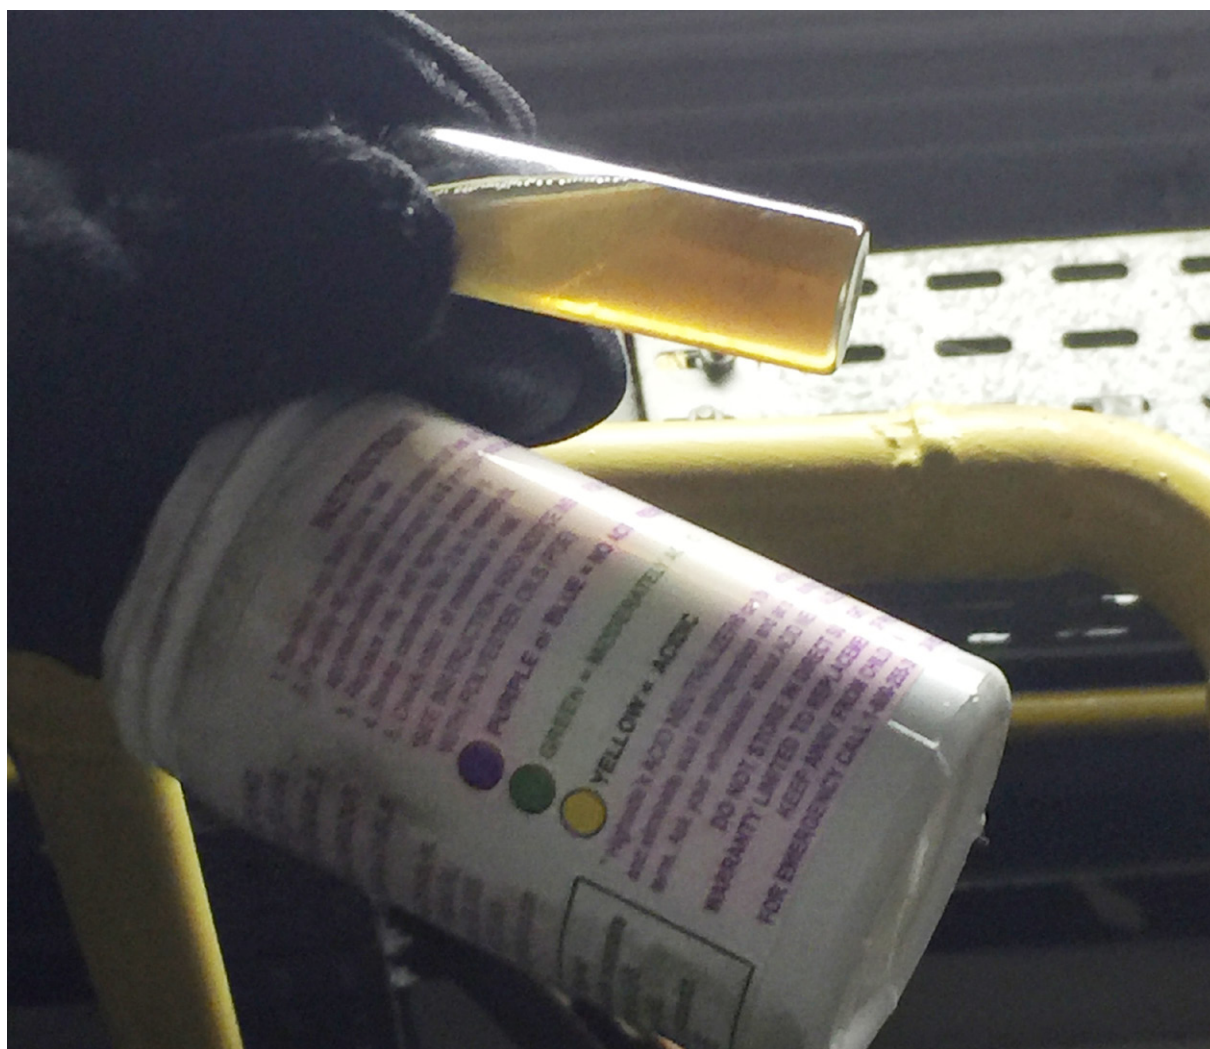
**Figura 23** – Amostra de óleo apontando acidez nos sistemas (a cor amarela indica acidez)

Os compressores estavam com temperaturas de sucção altas, devido ao alto superaquecimento do fluido refrigerante. Isto, por sua vez, ocasionava sobreaquecimento nos motores elétricos e altas temperaturas de descarga. Nessas condições, a temperatura do óleo dos compressores também ficava alta, ocasionando a deterioração e diminuição da viscosidade, ou seja, falha no processo de lubrificação das partes móveis dos compressores.

As análises do óleo de cada um dos compressores apontaram acidez no sistema, conforme Figura 23.

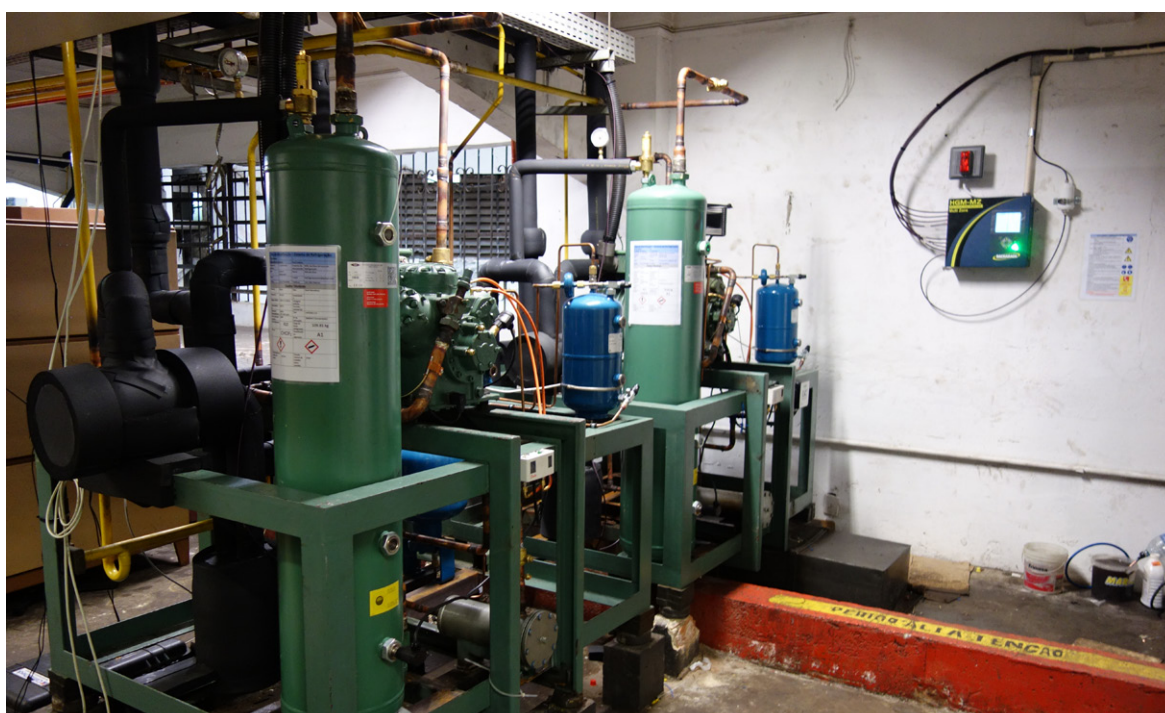
**Figura 54** – Casa de máquinas após a intervenção e fichas técnicas fixadas nos racks

Após o término da intervenção, foi disponibilizada a documentação necessária para a casa de máquinas. A Figura 54 ilustra a casa de máquinas logo após a implementação das melhorias. Nota-se placas de identificação corretamente posicionadas (ver Figura 55), bem como documentação pertinente, como ficha de emergência (ver Figura 56) e livro de registro de manutenção e reparo (ver Figura 57).

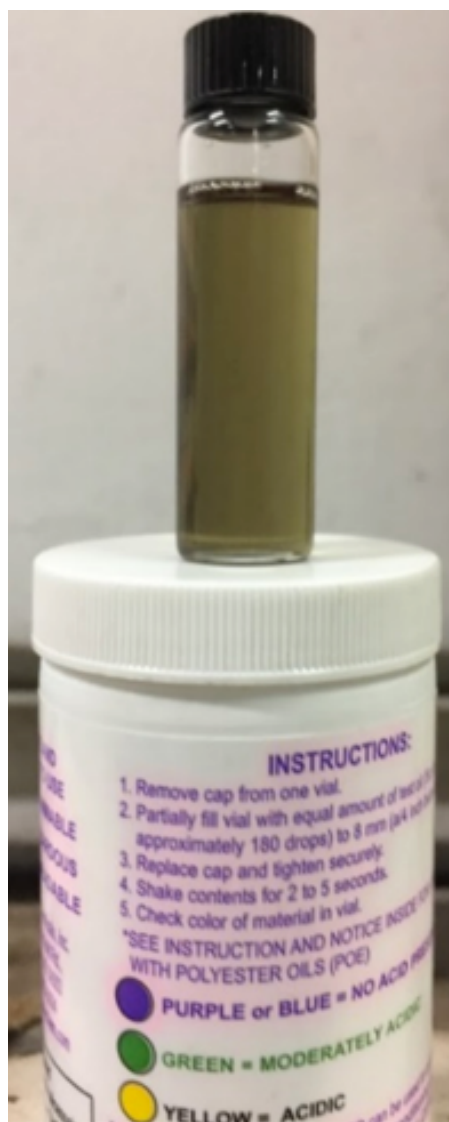
**Figura 58** – Teste de óleo (a cor verde indica acidez moderada)

Antes da intervenção, os sistemas de congelados e resfriados operavam em condições desfavoráveis, ou seja, baixa carga de fluido frigorífico devido aos vazamentos e com altas temperaturas, além de umidade no sistema, produzindo elevada acidez.

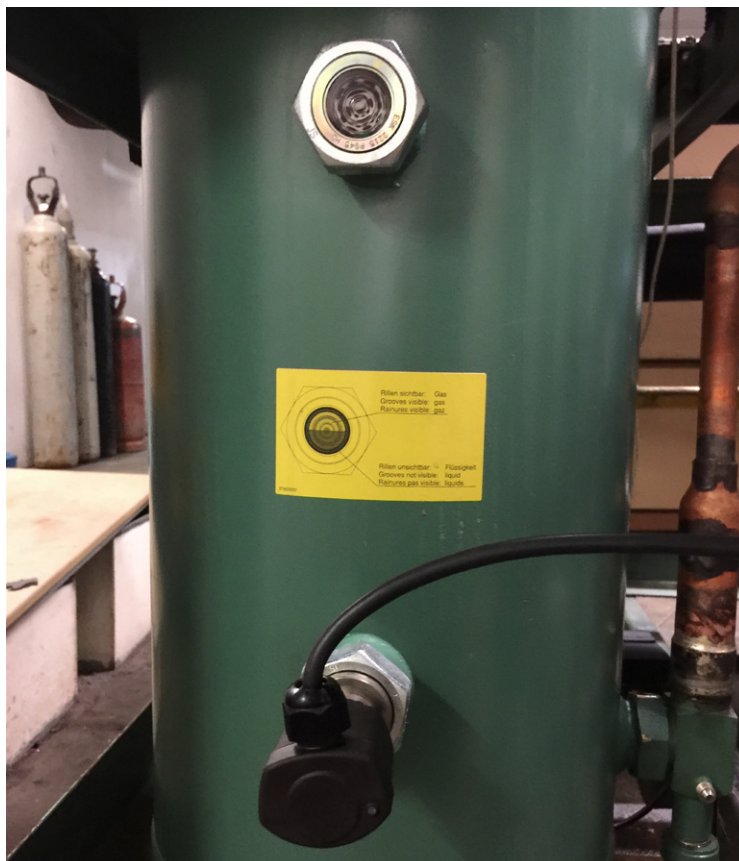
**Figura 61** – Sensor de nível de fluido refrigerante no recipiente de líquido sem alarme (luz apagada)

Além de nenhum indício de acionamento de alarme, os sensores de nível instalados nos recipientes de líquido dos racks não sinalizavam alarme de nível baixo, o que mostra que a carga de fluido refrigerante se manteve inalterada durante o período citado. A Figura 61 apresenta o sensor de nível no recipiente de líquido, sem alarmes.
