## AVISO DE DISPENSA ELETRÔNICA Nº 17/2023 - DLIC/ER-MGES

Processo nº 01436.000128/2021-59

1.1. O objeto do presente procedimento é a escolha da proposta mais vantajosa para a contratação, por dispensa de licitação, de serviço de manutenção e reparos dos sistemas hidráulicos e hidros-sanitários dos edifícios que compõem o complexo do Museu da Inconfidência, sendo eles o edifício sede e anexos I, II e III, de modo a torná-los aptos para o bom acolhimento de seus públicos, bem como contribuir para a conservação e preservação dos espaços do Museu, conforme condições, quantidades e exigências estabelecidas neste Aviso de Contratação Direta e seus anexos.

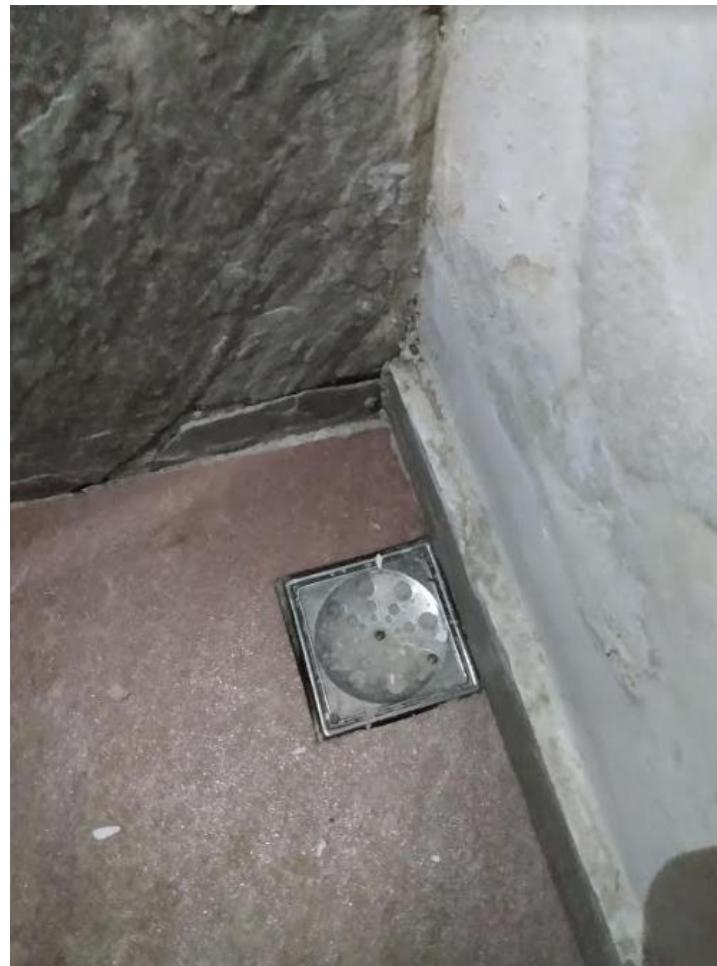
Foto 12: Visão detalhada Cabine 01 – Masculino (Ralo)

1. Foi verificada a existência de vazamentos no registro, na descarga, no tubo de ligação cromado do vaso sanitário com a parede (espude), havendo a necessidade de substituição das peças e intervenção para interrupção das causas de vazamento - Troca de registro - Registro de 60 mm; Troca de válvula completa (branca); Troca de Espude; Rasgo na parede; remoção das peças danificadas (registro e válvula), substituição das peças;
2. Foi verificada o desgaste e ferrugens no ralo existentes, havendo a necessidade de substituição de peças por novas (fechamento manual da grelha anti-insetos);
3. Foi verificada a necessidade de reforço da base (rejunte) do vaso sanitário e instalação de veda vaso;
4. Remoção das partes da parede/reboco que estão em desprendimento, com reposição de massa e acabamento de pintura apropriada geral.

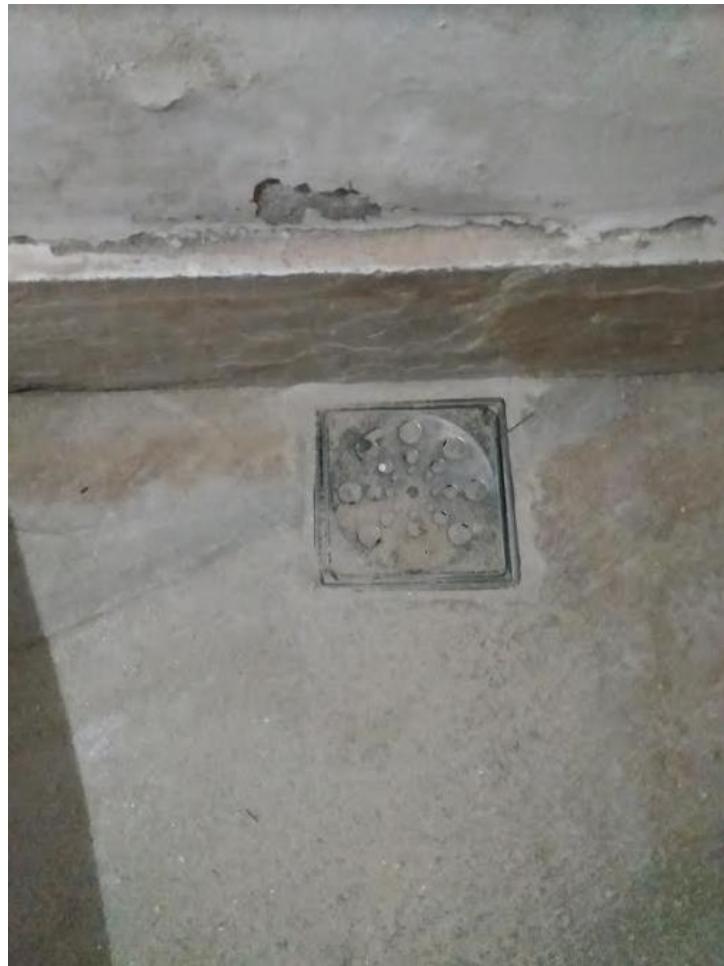
Foto 20: Visão detalhada Cabine 02 – Feminino e Cadeirantes (Ralo)

1. Foi verificada a existência de vazamentos no registro, na descarga, no tubo de ligação cromado do vaso sanitário com a parede (espude), havendo a necessidade de substituição das peças e intervenção para interrupção das causas de vazamento - Troca de registro - Registro de 60 mm; Troca de válvula completa (branca); Troca de Espude; Rasgo na parede; remoção das peças danificadas (registro e válvula), substituição das peças;
2. Foi verificada o desgaste e ferrugens no ralo existentes, havendo a necessidade de substituição de peças por novas (fechamento manual da grelha anti-insetos);
3. Foi verificada a necessidade de reforço da base do vaso sanitário (rejunte) e instalação de veda vaso;
4. Remoção das partes da parede/reboco que estão em desprendimento, com reposição de massa e acabamento de pintura apropriada geral.

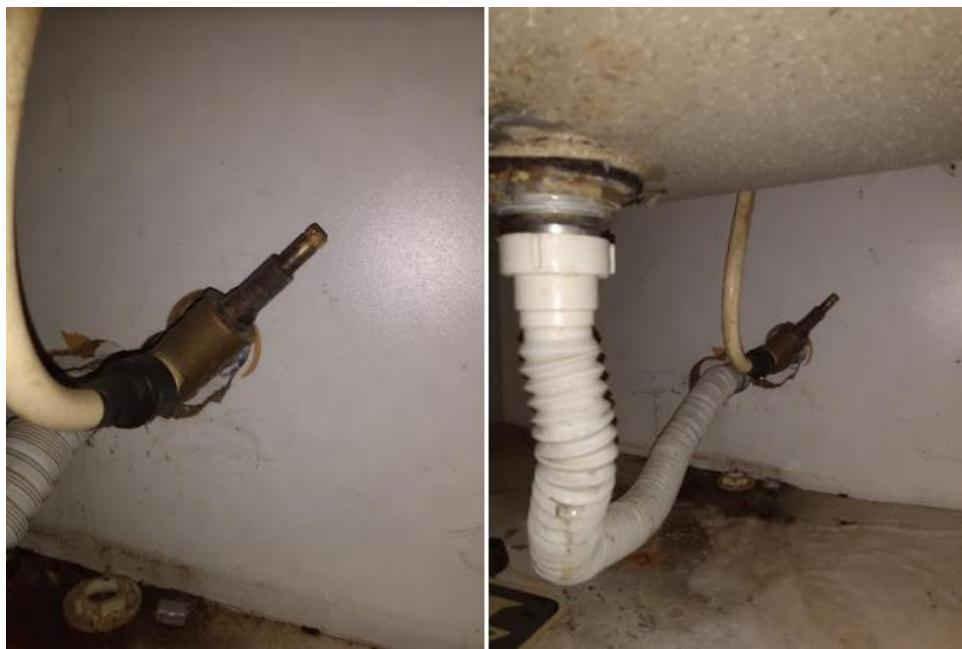
Visão Detalhada - Registro e vazamento sifão

- 1) Não foram detectados problemas nos equipamentos de pia/torneira/registro. (Exceto pela ausência de válvula externa ou borboleta do registro);
- 2) Foi verificada a existência de rompimento do sifão, o que acarreta em vazamento.

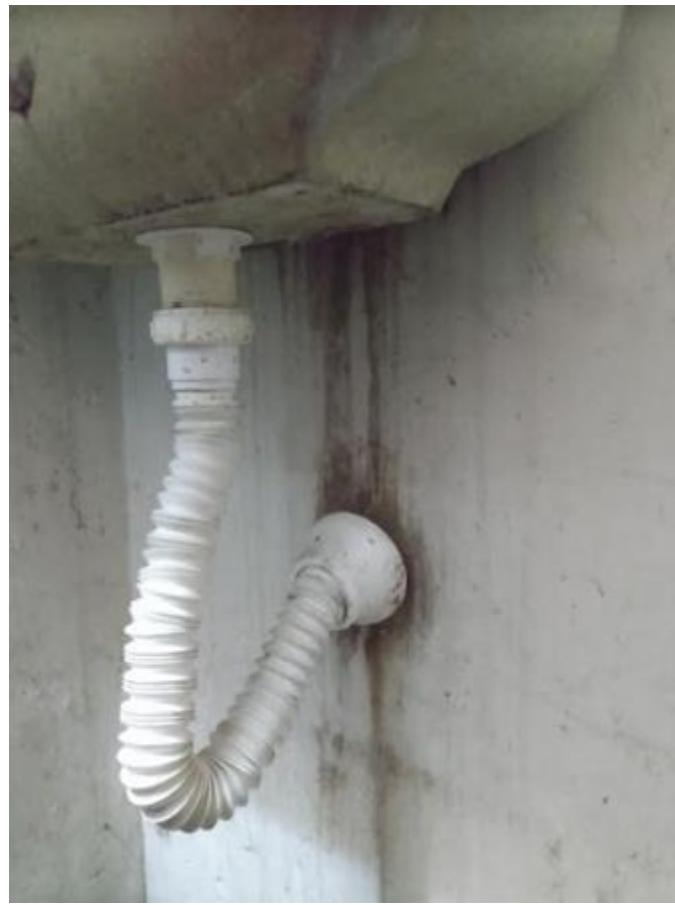
Detalhe Sifão - Vestiário Vigias – marcas de vazamento rejunte da pia

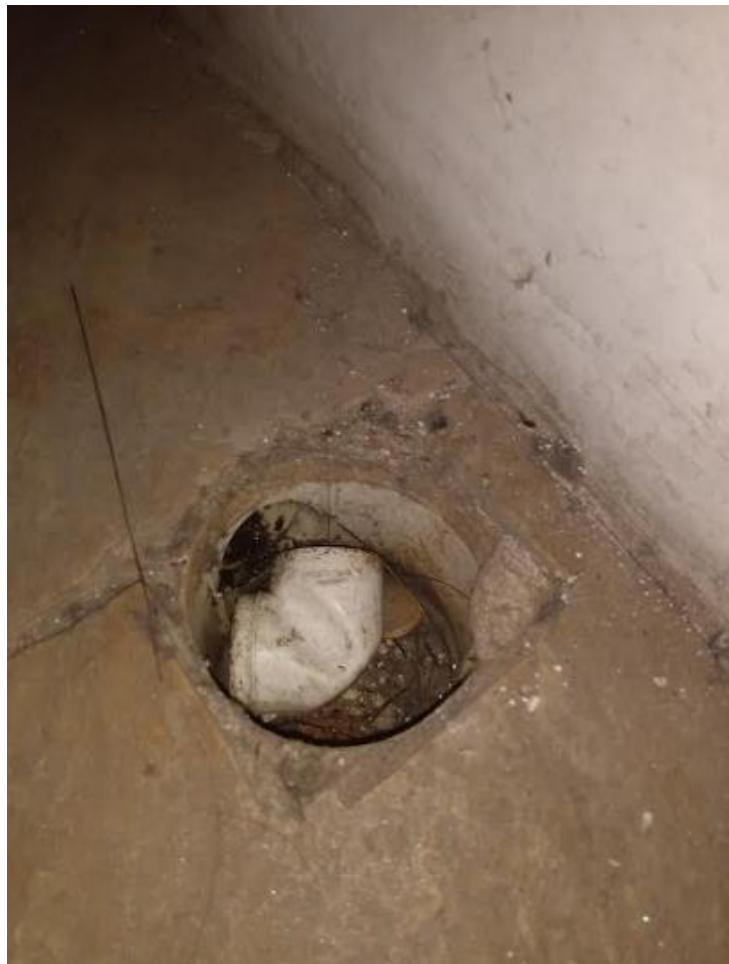
Visão Detalhada – Ralo Sem Grelha Anti-inseto e exalando mal odor

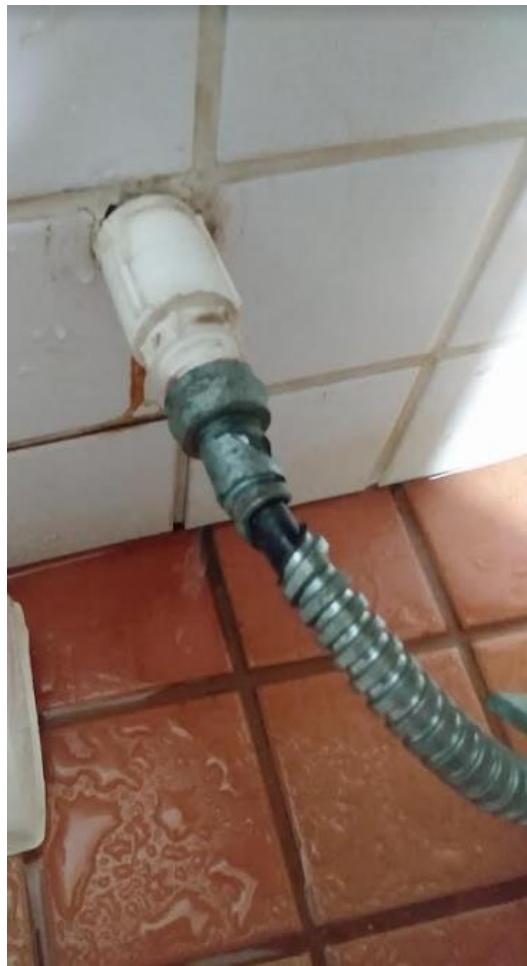
Foto 66: Visão Detalhada Cabine 1 – Masculino - Tubo de ligação com vazamento

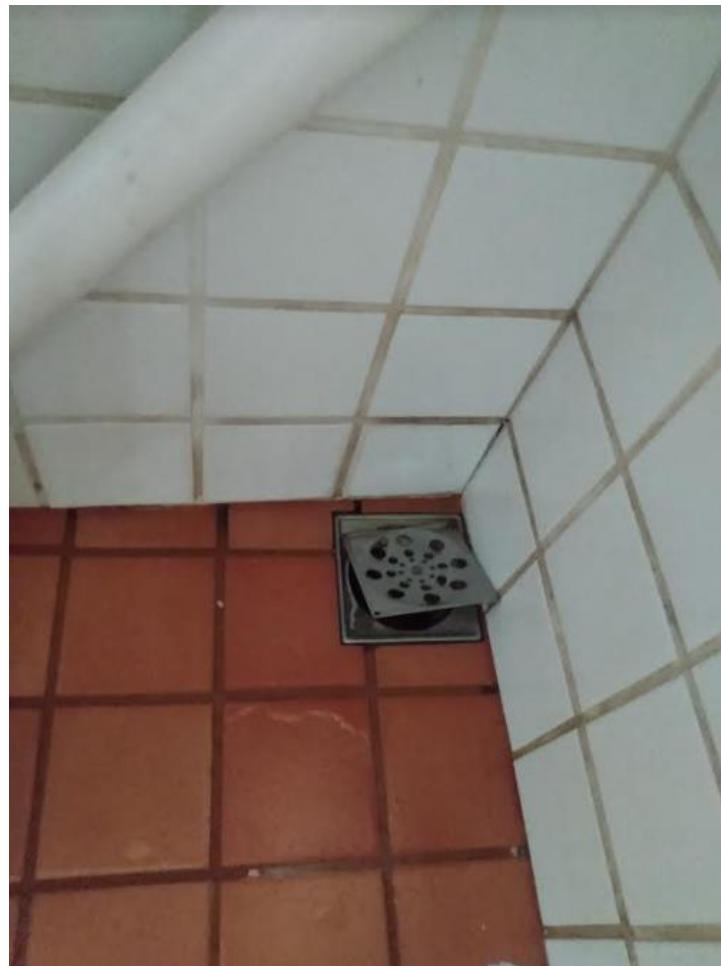
Foto 68: Visão Detalhada Cabine 1 – Masculino - Ralo sem grelha anti-insetos e empoçamento

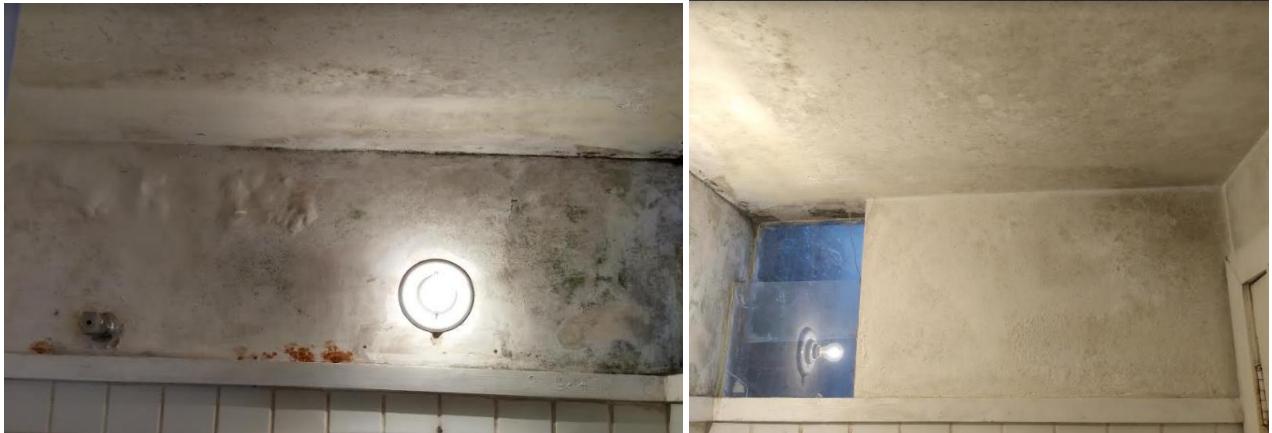
Fotos XX: Visão detalha Cabine 1 – masculino – Pontos de infiltração e mofo

1. Não foram encontrados problemas nas estruturas de registro, bem como da pia/lavatório, devendo ser providenciada revisão preventiva e substituição das peças e/ou intervenção para interrupção de vazamentos, se for o caso. (Registro de 60 mm); (**registro padrão para cano de 20 polegadas**)
2. Foi verificada a necessidade de manutenção do sistema acoplado do vaso sanitário, da marca Deca;
3. Foi verificada a necessidade de reparo do tubo de ligação do vaso sanitário com a parede (local onde se apresenta um vazamento);
4. Foi verificada a necessidade de substituição da peça do ralo por peças por novas (fechamento manual da grelha anti-insetos) com a devida instalação;
5. Foi verificada a necessidade de instalação de vedação vaso;
6. Remoção das partes da parede/reboco que estão em desprendimento, com reposição de massa e acabamento de pintura (antimofo) apropriada geral.

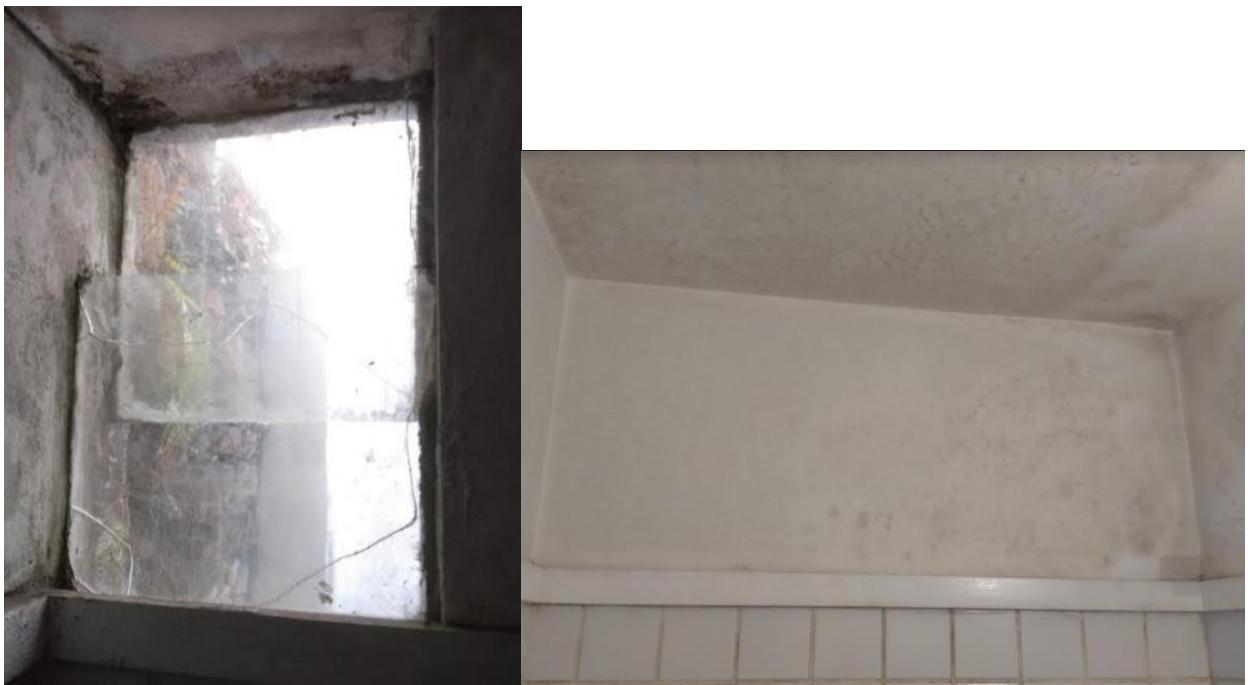
Fotos XX: Visão detalha Cabine 1 – masculino – Pontos de infiltração e mofo; rachaduras nos vidros

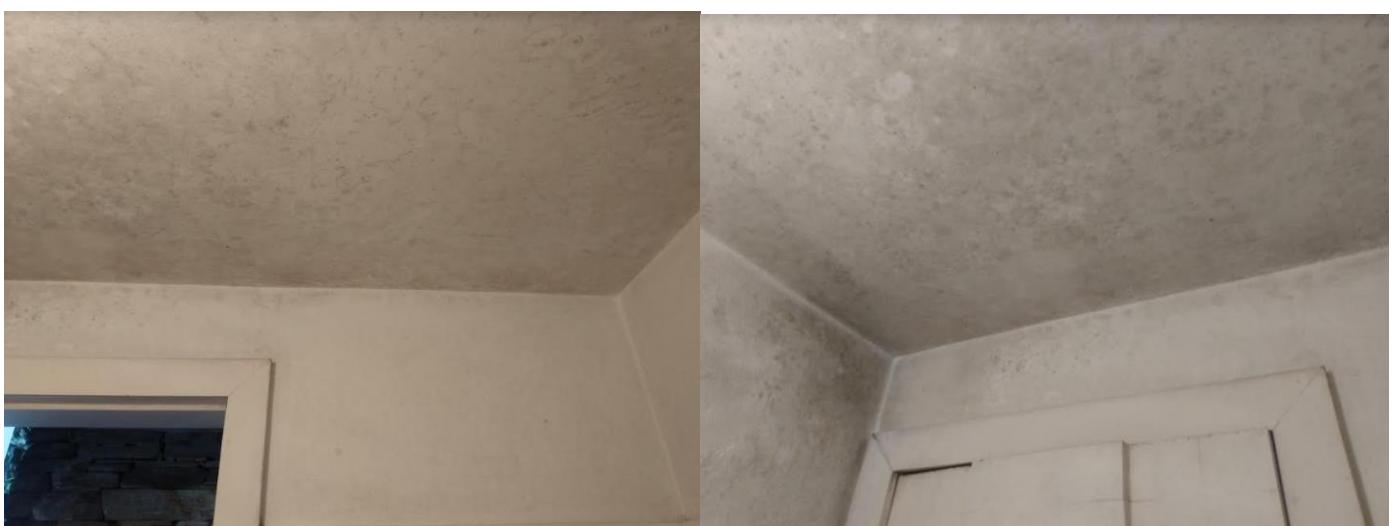
Foto 67: Visão Detalhada Cabine 1 – Masculino – Pontos de Infiltrações e Mofo

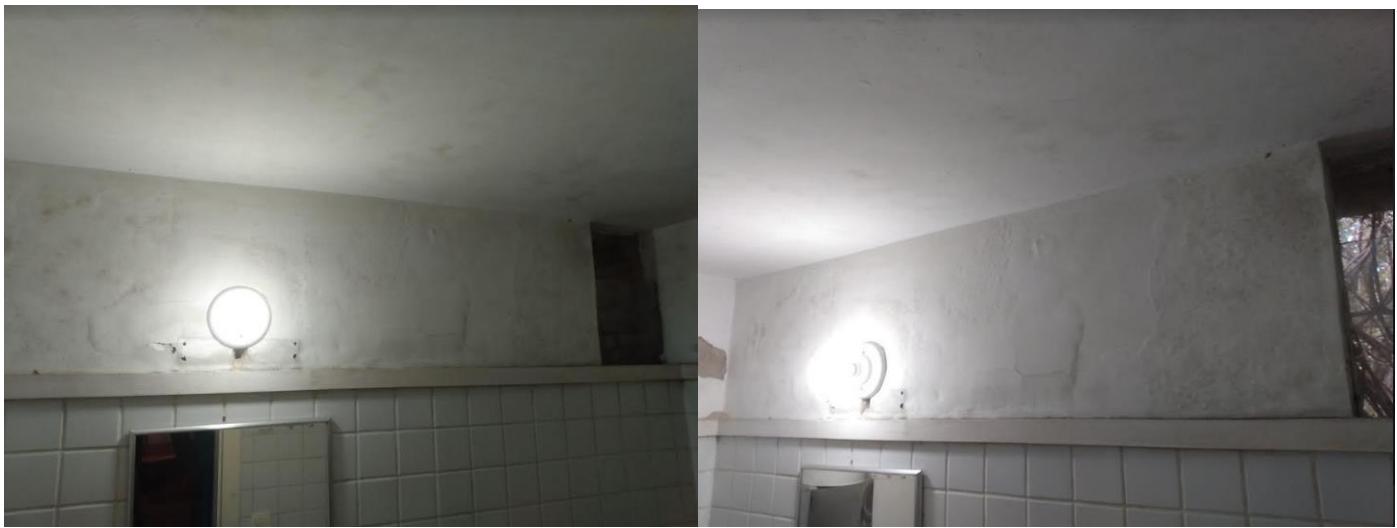
Fotos XX: Visão detalha Cabine 2 – feminino – Pontos de infiltração e mofo

1. Não foram encontrados problemas nas estruturas da pia/lavatório, devendo ser providenciada revisão preventiva e substituição das peças e/ou intervenção para interrupção de vazamentos, se for o caso;
2. Foi verificada a necessidade de substituição do sistema acoplado do vaso sanitário da marca Censi Wras, que se encontra danificado;
3. Foi verificada a necessidade de substituição da peça do ralo que se encontra sem a grelha adequada anti-insetos por novas peças (fechamento manual da grelha anti-insetos) com a devida instalação;
4. Foi verificada a necessidade de instalação de veda vaso;
5. Remoção das partes da parede/reboco que estão em desprendimento, com reposição de massa e acabamento de pintura apropriada geral.

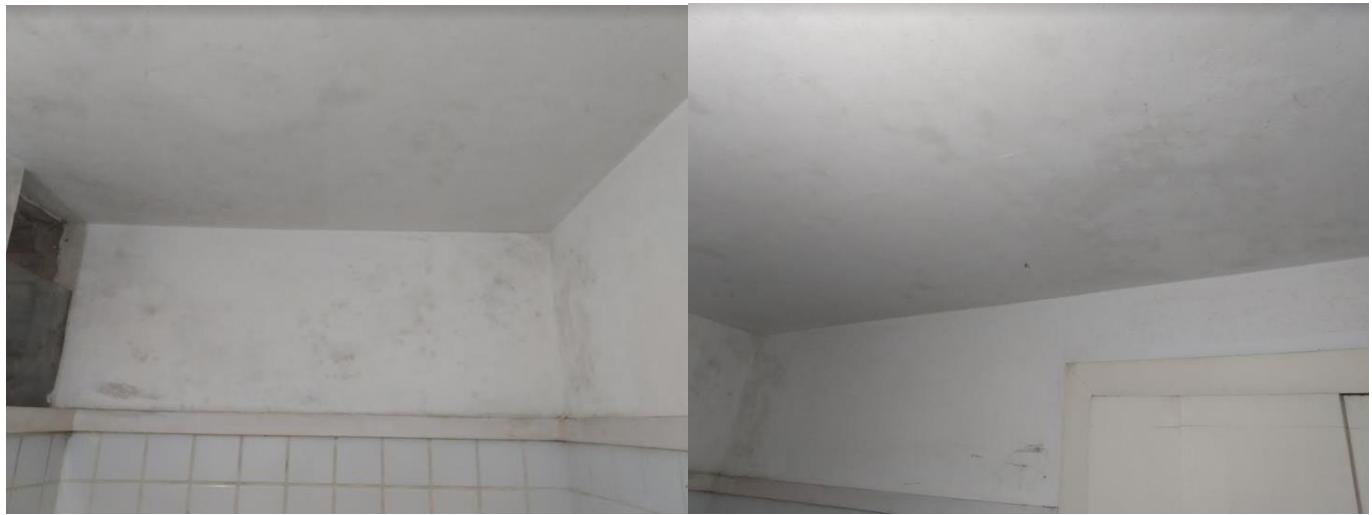
Fotos XX: Visão detalha Cabine 2 – feminino – Pontos de infiltração e mofo

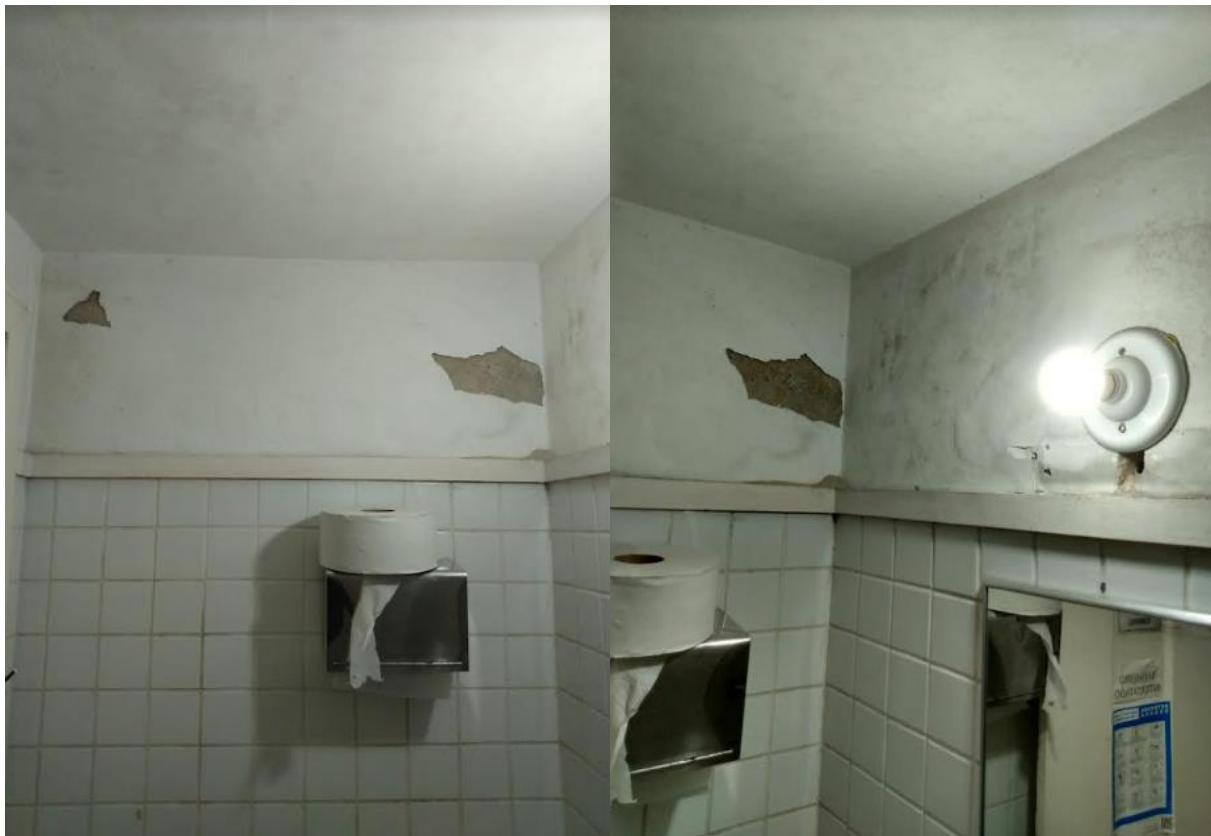
Fotos 77 e 78: Visão detalhada – Cabine 2 – Feminino – Desprendimento de Reboco causada por infiltrações e mofo

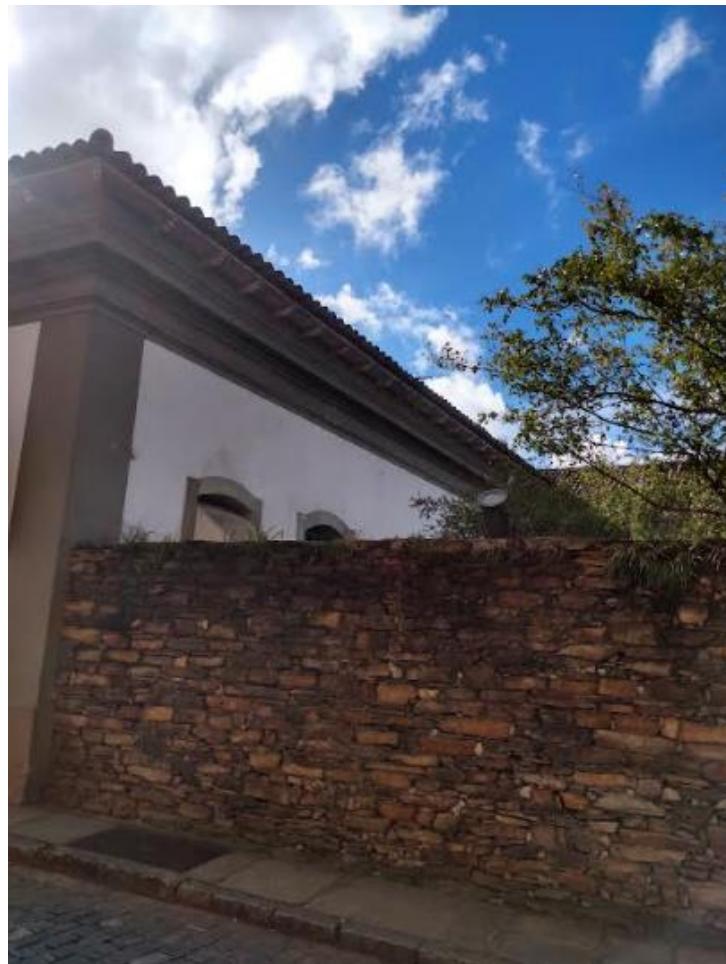
Foto XX: Visão geral - Fachada Externa Anexo I – Muro de pedra no qual se encontra, na parte interna, as instalações do banheiro do Anexo I – Ausência de calha na fachada e lateral esquerda do edifício do auditório

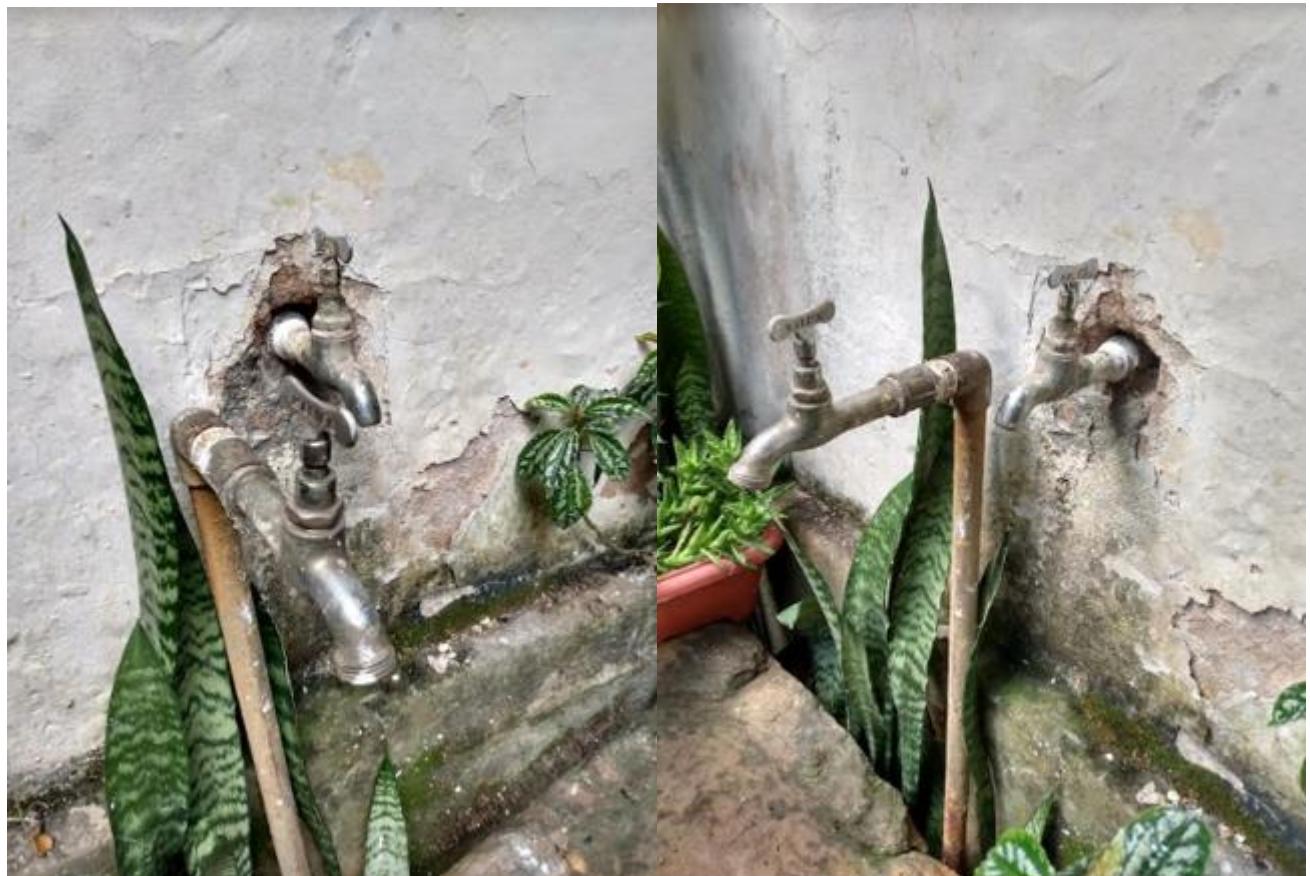
Fotos XX: Tanque e torneiras – Uma das torneiras apresenta danificação e entupimento.

- 1) Foi verificado problemas em uma das torneiras; devendo ser providenciada sua substituição.
- 2) Não foi verificado problema na segunda torneira. Contudo, foi observado marcas de desgaste na mesma devendo ser providenciada revisão preventiva e substituições que se fizerem necessárias.
- 3) Foi verificado corrosão e desprendimentos de camadas do reboco da parede e alargamento do canal por onde passa o cano da torneira; devendo ser providenciado lixamento da parede, correção das falhas e acabamento

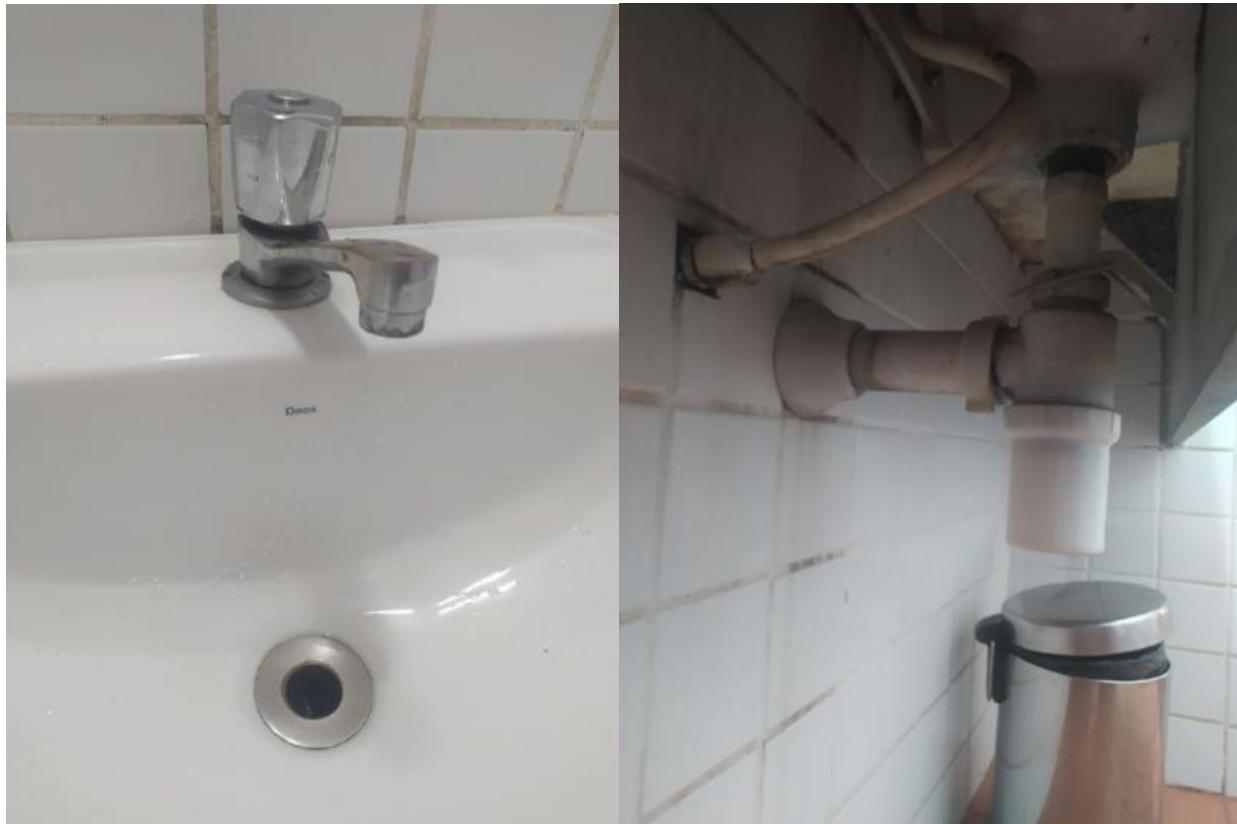
Foto 94: Visão detalhada Cabine 01 – Masculino – Torneira bamba

2. Também, deve ser providenciada revisão preventiva e substituição das peças e/ou intervenção para interrupção de vazamentos, se for o caso;
3. Foi verificado frouxidão na instalação da torneira da pia. Desta forma, deve ser providência ajuste da mesma.

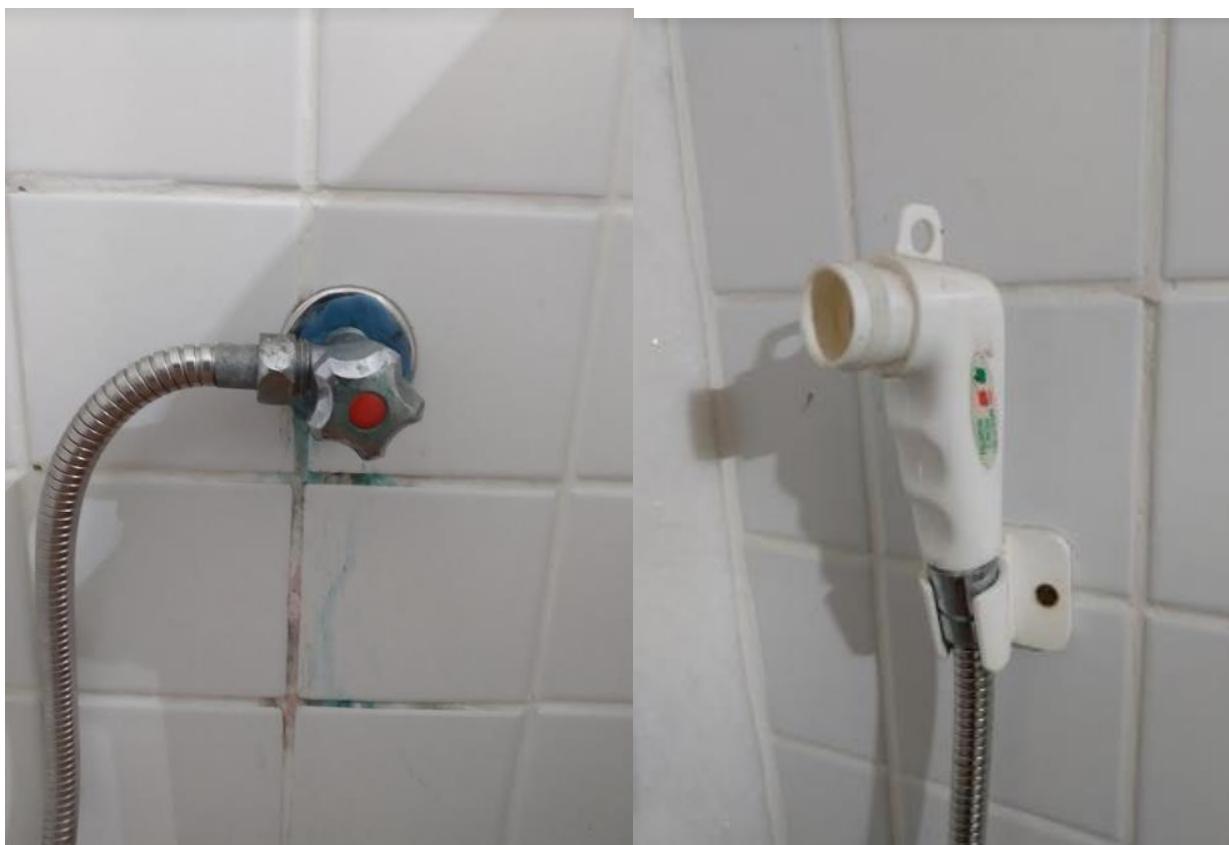
Fotos 106 e 107: Visão detalhada Cabine 02 - ducha higiênica danificada e apresentando vazamento

2. Foi verificada a existência de vazamentos na instalação da ducha higiênica, havendo a necessidade de substituição da peça por nova, com a devida instalação;

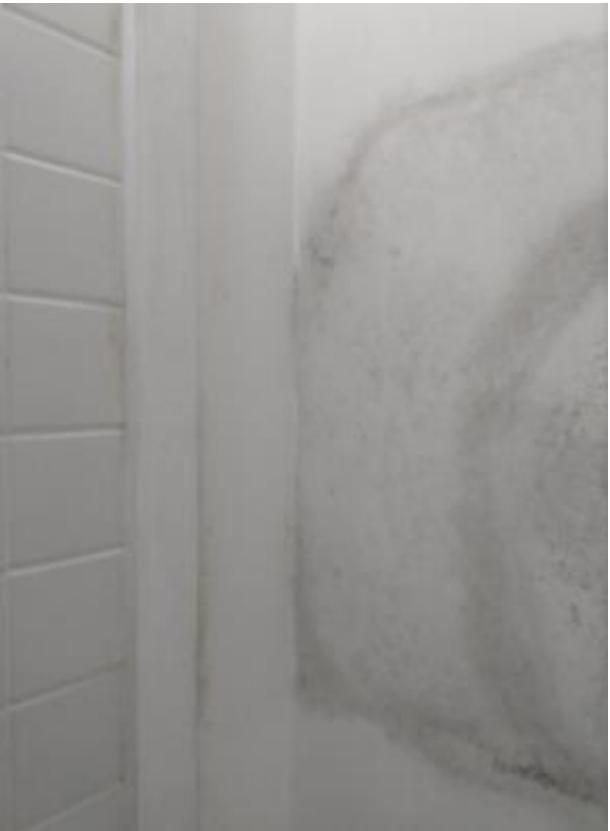
Foto 111: Visão detalhada – pontos de mofo por umidade (teto)

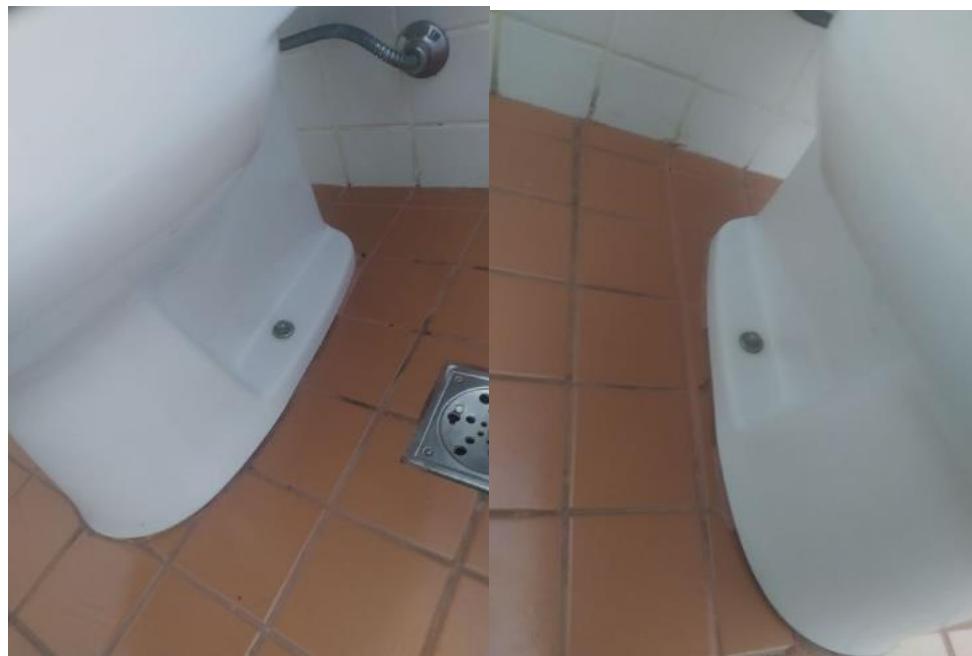
Fotos 115 e 116: Visão detalhada Cabine 01 - Base do vaso (**vazamento na base do vaso**)

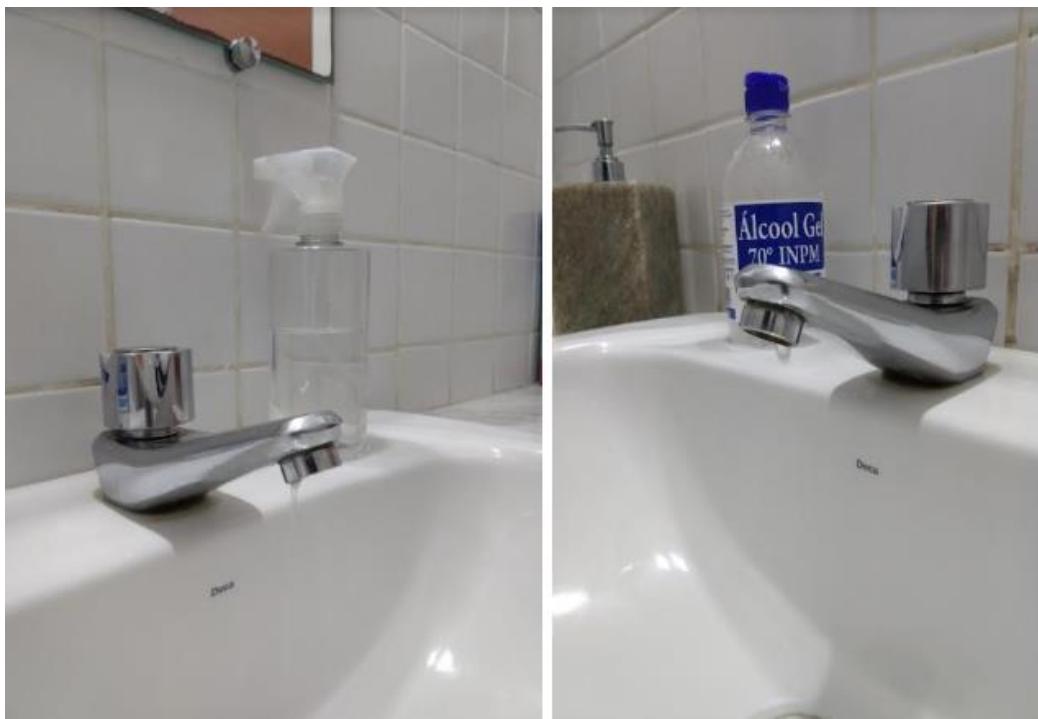
Fotos 123 e 124: Visão Detalhada cabine 01 - Torneira **(com vazamento)**

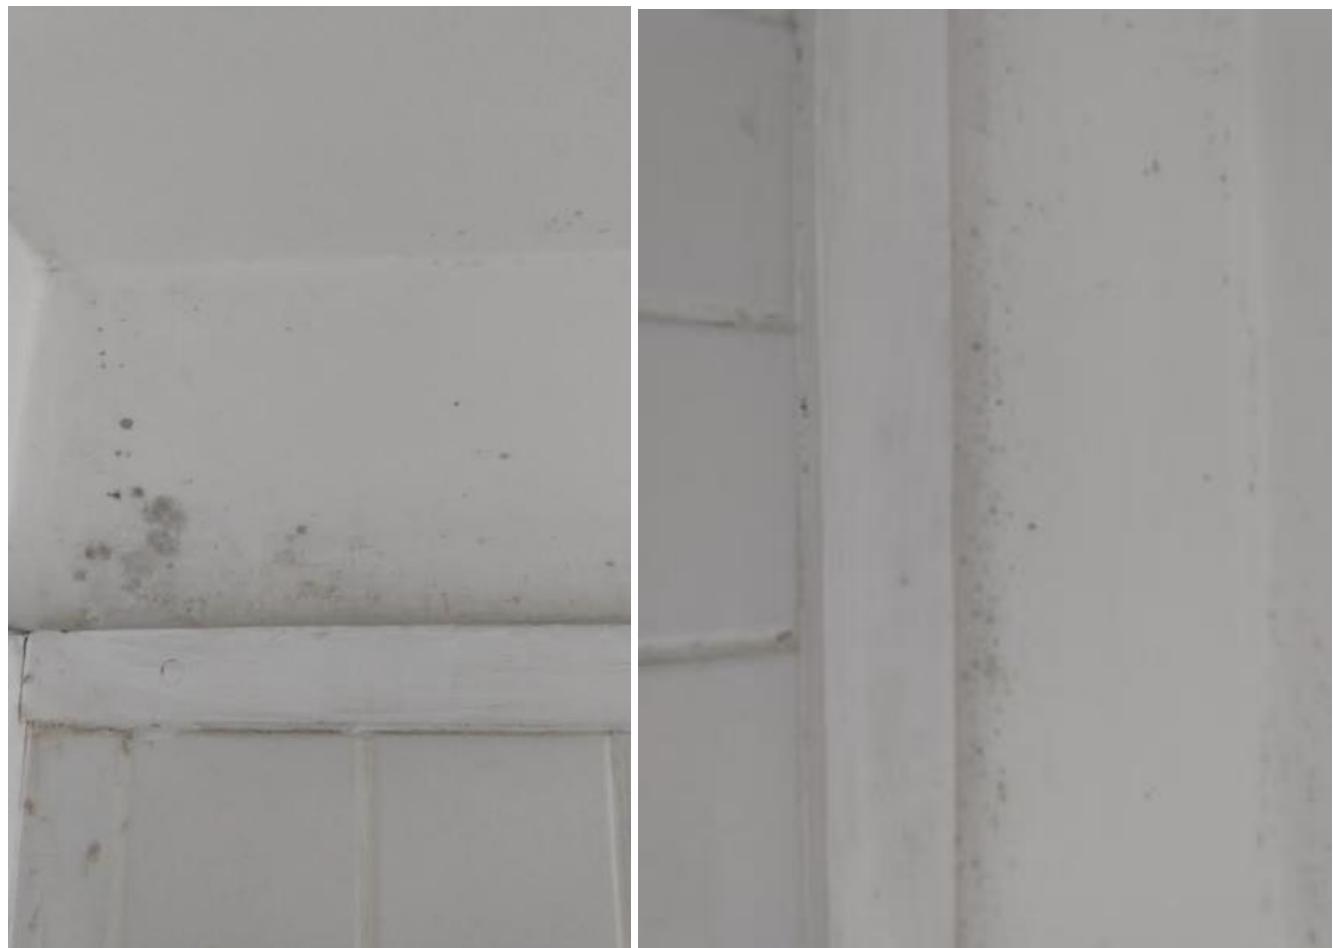
Fotos 125 e 126: Visão Detalhada cabine 01 - pontos de mofo em decorrência de umidade

1. Não foram encontrados problemas nas estruturas de registro, bem como da pia/lavatório, devendo ser providenciada revisão preventiva e substituição das peças e/ou intervenção para interrupção de vazamentos, se for o caso;
2. Foi verificado a existência de vazamento na torneira, havendo a necessidade de reparo;
3. Foi verificado necessidade de substituição do sistema acoplado, da marca Blukit, do vaso sanitário, que se encontra danificado;
4. Foi verificado a existência de vazamento na base do vaso sanitário, o que demanda a necessidade de reforço da base (rejunte), bem como a instalação de veda vaso;
5. Remoção das partes da parede/reboco que estão em desprendimento, com reposição de massa e acabamento de pintura apropriada geral.

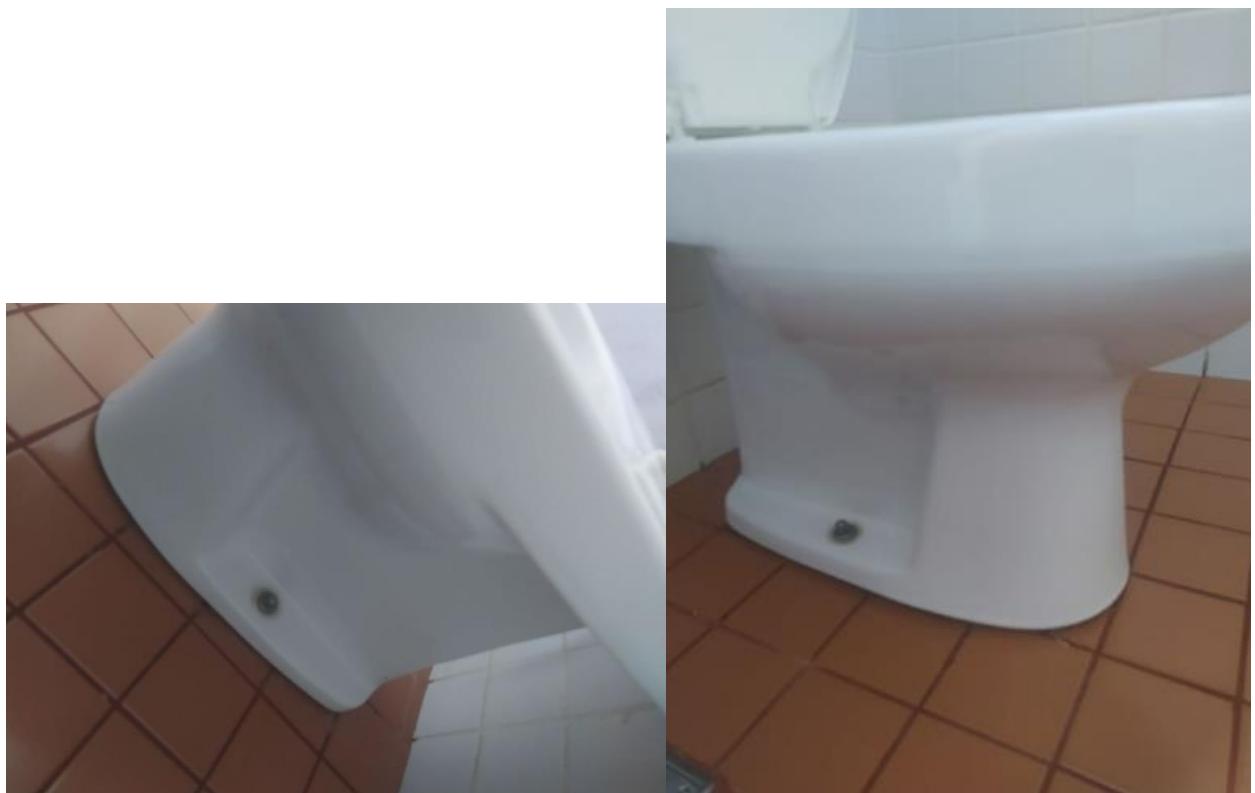
Fotos 129 e 130: Visão detalhada Cabine 02 – Feminino – Base do Vaso Sanitário (vazamento)

- Foi verificado existência de vazamento na base do vaso sanitário.
- Foi verificada a necessidade de reforço da base do vaso sanitário e instalação de vedação vaso;

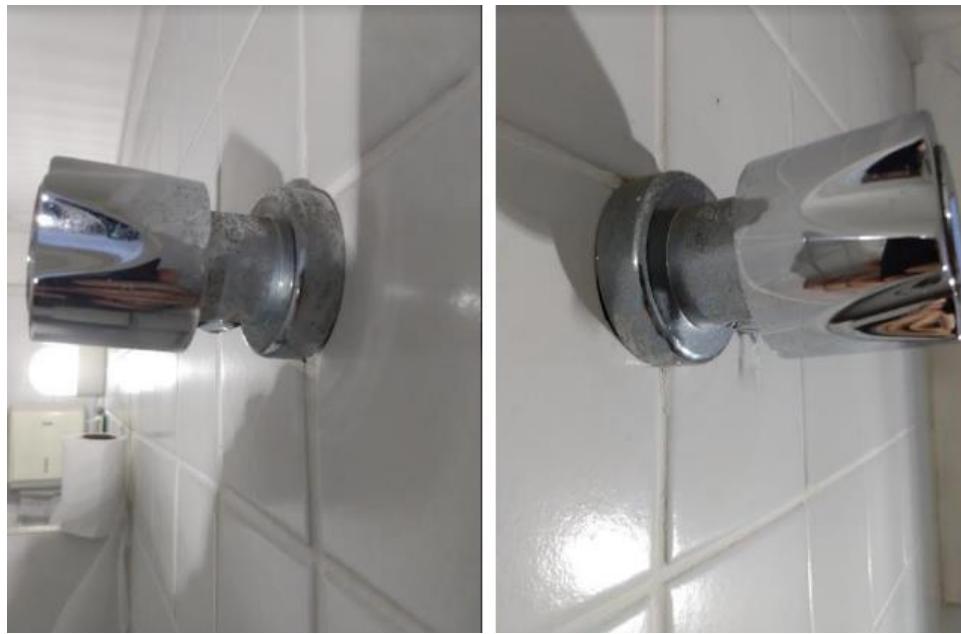
Foto 135 e 136: Visão detalhada Cabine 02 – Feminino – Registro (vazamento)

- Foi verificada a existência de vazamentos no registro. Reparo Registro 60 mm; ([Registro padrão para cano 20 polegadas](#))
- Foi verificado a existência de defeitos da ducha higiênica, que se encontra inutilizável. Nesse sentido, prevemos a substituição da ducha higiênica;

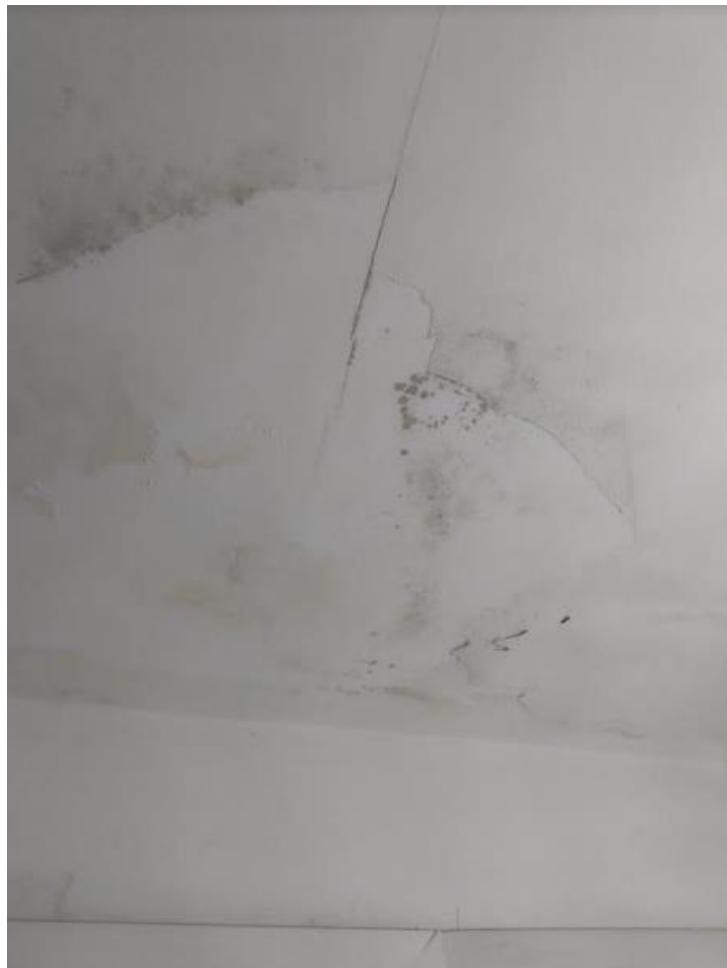
Foto 140: Visão detalhada Cabine 02 – Feminino – pontos de mofo

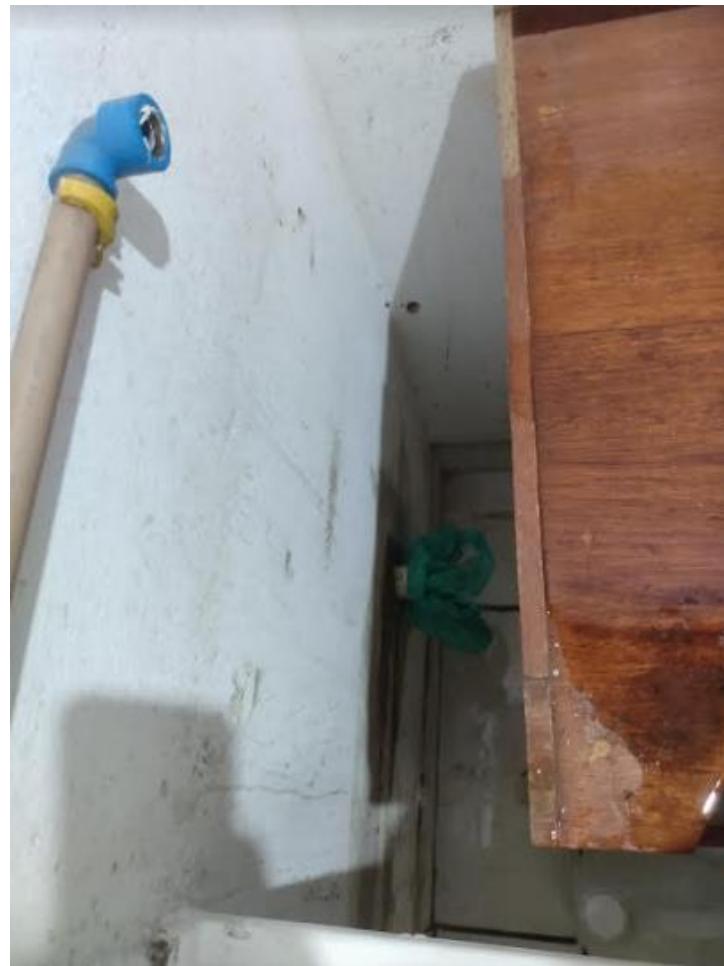
Foto XX: Visão detalhada canos **com vazamento**

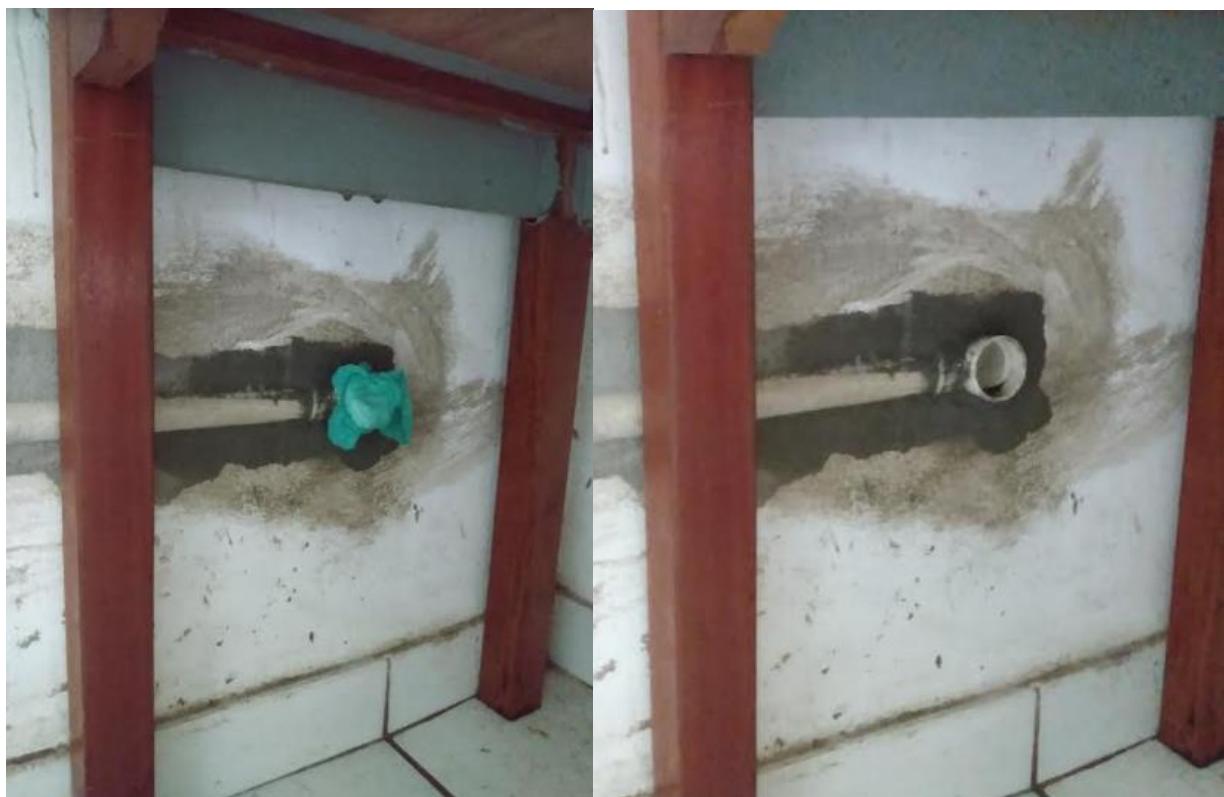
Fotos XX e XX: Foto XX: Visão detalhada canos **com vazamento**
