## AVISO DE DISPENSA ELETRÔNICA Nº 17/2023 - DLIC/ER-MGES

Processo nº 01436.000128/2021-59

1.1. O objeto do presente procedimento é a escolha da proposta mais vantajosa para a contratação, por dispensa de licitação, de serviço de manutenção e reparos dos sistemas hidráulicos e hidros-sanitários dos edifícios que compõem o complexo do Museu da Inconfidência, sendo eles o edifício sede e anexos I, II e III, de modo a torná-los aptos para o bom acolhimento de seus públicos, bem como contribuir para a conservação e preservação dos espaços do Museu, conforme condições, quantidades e exigências estabelecidas neste Aviso de Contratação Direta e seus anexos.

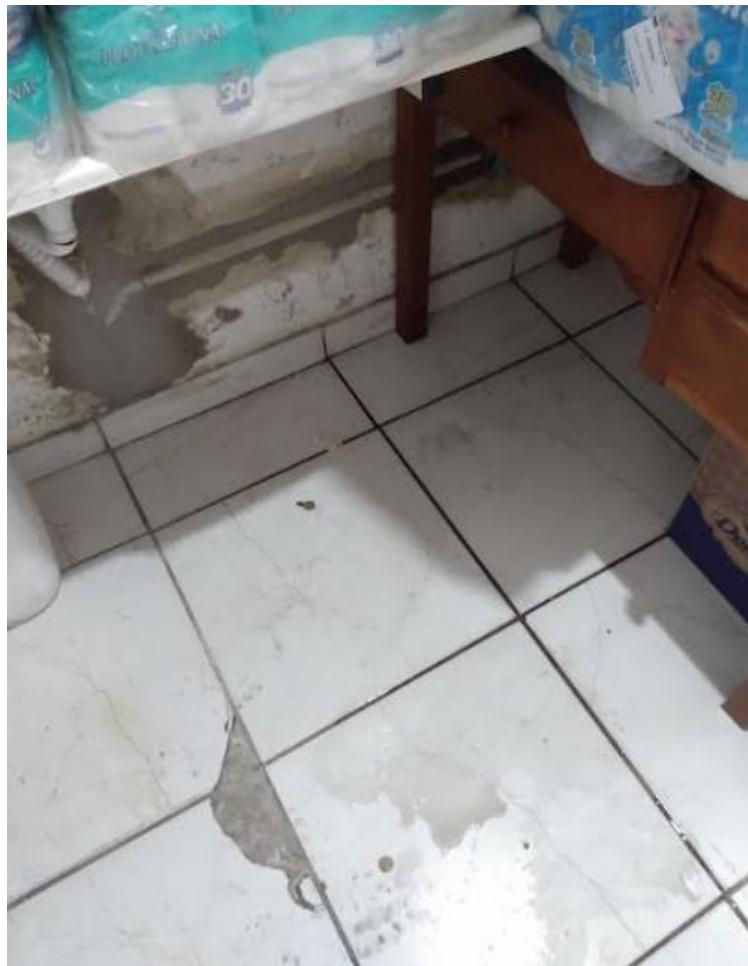
Fotos XX: Visão detalhada - área com empoçamento

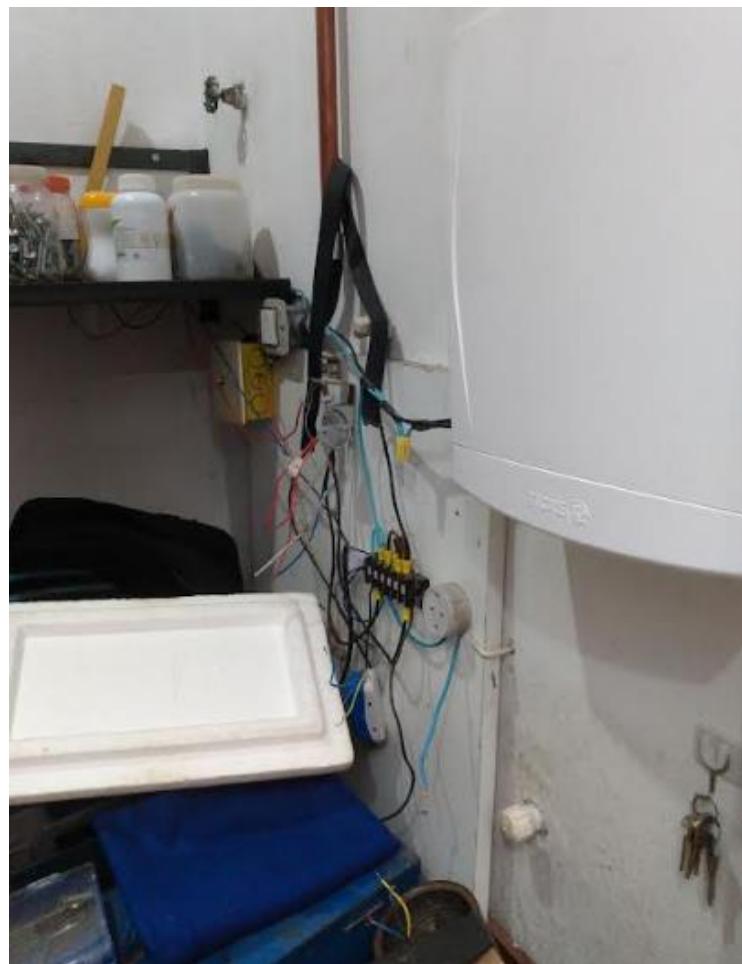
Foto XX: Visão detalhada – Registro (Danificado, ele é o motivo dos vazamentos), e ponto hidráulico desativado

- 1) Foi verificada a existência de um registro danificado, o que acarreta vazamento em ponto hidráulico sem a devida vedação, gerando empoçamento na área de limpeza, onde estão acondicionados materiais de consumo. E também ocasiona vazamento em torneira localizada no pátio externo do Anexo II, cuja instalação se encontra vinculada à mesmo braço de rede hidráulica. **Registro 60 mm; (Registro padrão para cano 20 polegadas)**

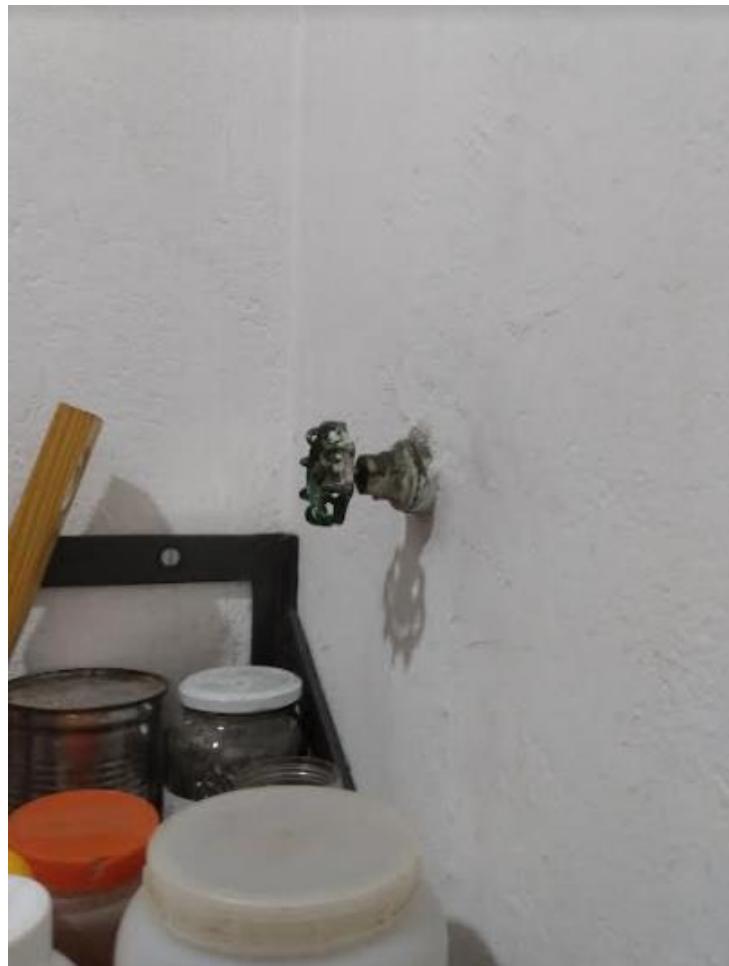
Foto XX: Visão detalhada – Registro (Danificado, ele é o motivo dos vazamentos)

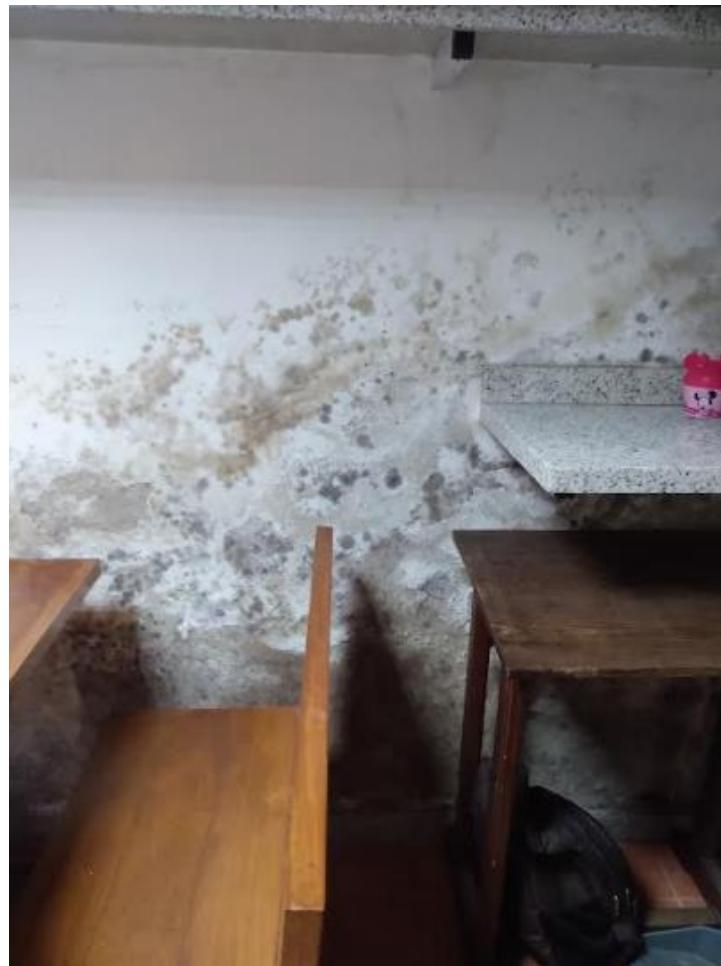
Foto XX: Visão detalhada – marca de infiltração e mofo - refeitório anexo II (infiltração oriunda de instalação de torneira na área da garagem)

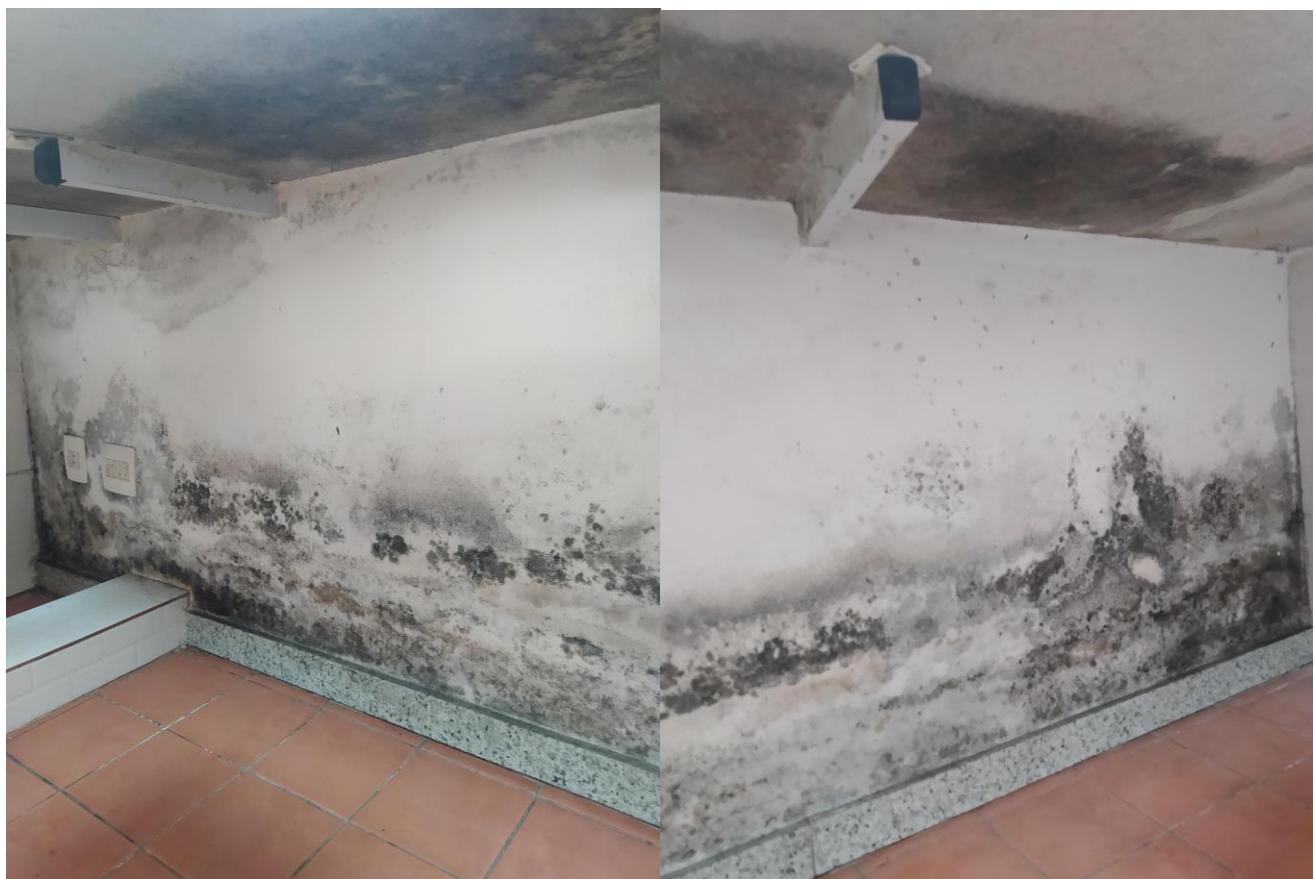
Fotos XX e XX: Visão detalhada - marca de infiltração e mofo - Refeitório Anexo II (infiltração oriunda de empoçamentos no corredor lateral do edifício Anexo II, causados por entupimento de ralos externos)

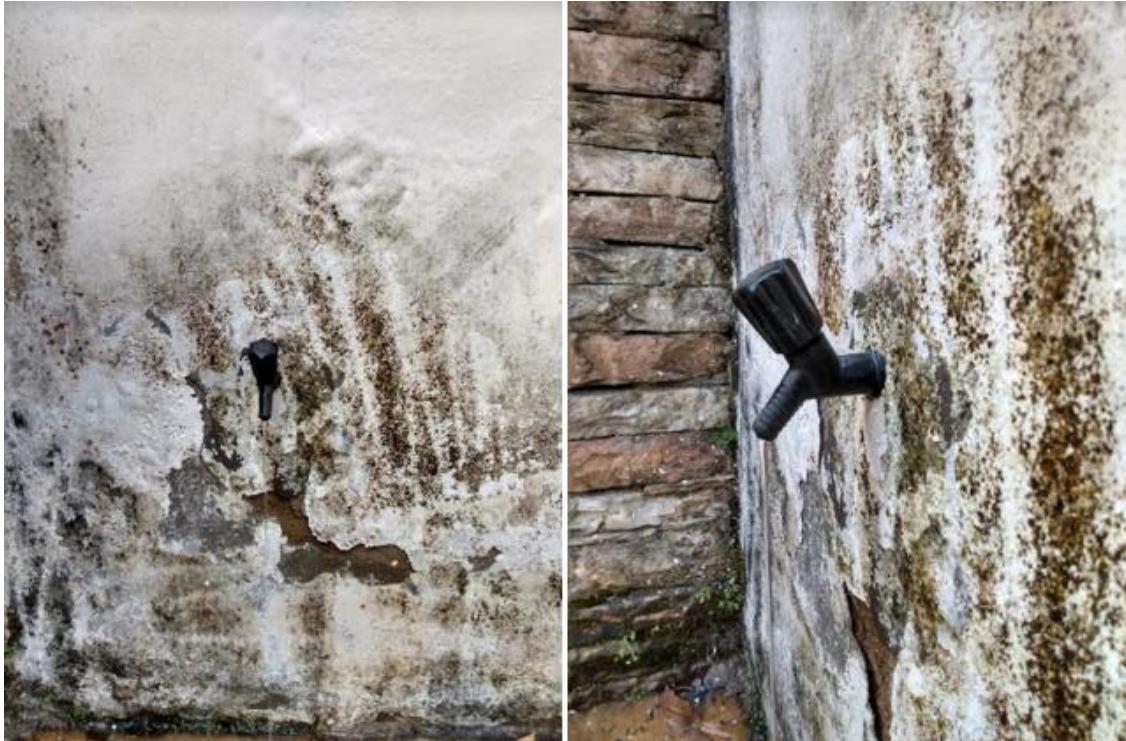
Fotos XX e XX: Visão detalhada – Pátio interno Anexo II – Torneira com infiltração

- 1) Foi verificado infiltração e vazamento na torneira localizada no pátio interno do Anexo II.
- 2) O ponto hidráulico está relacionado ao setor hidráulico da área de limpeza, que será desativado. Desta forma, deve ser providenciada a remoção da torneira, o fechamento do ponto hidráulico, a remoção das partes em desprendimento do reboco da parede e acabamento.

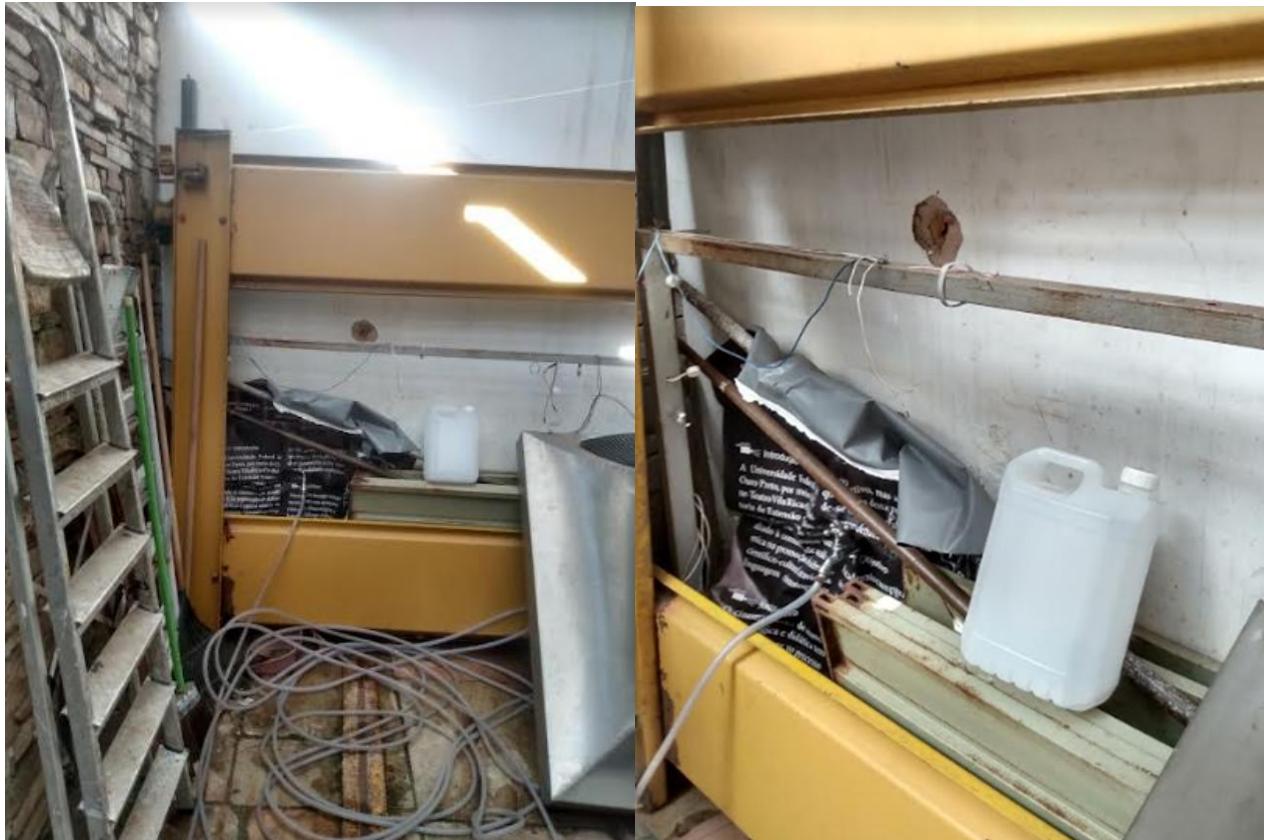
Fotos XX e XX: Visão detalhada – Garagem Anexo II - Instalação de Torneira e Vedação improvisada para contenção de infiltração (os vazamentos acontecem quando a torneira está em uso)

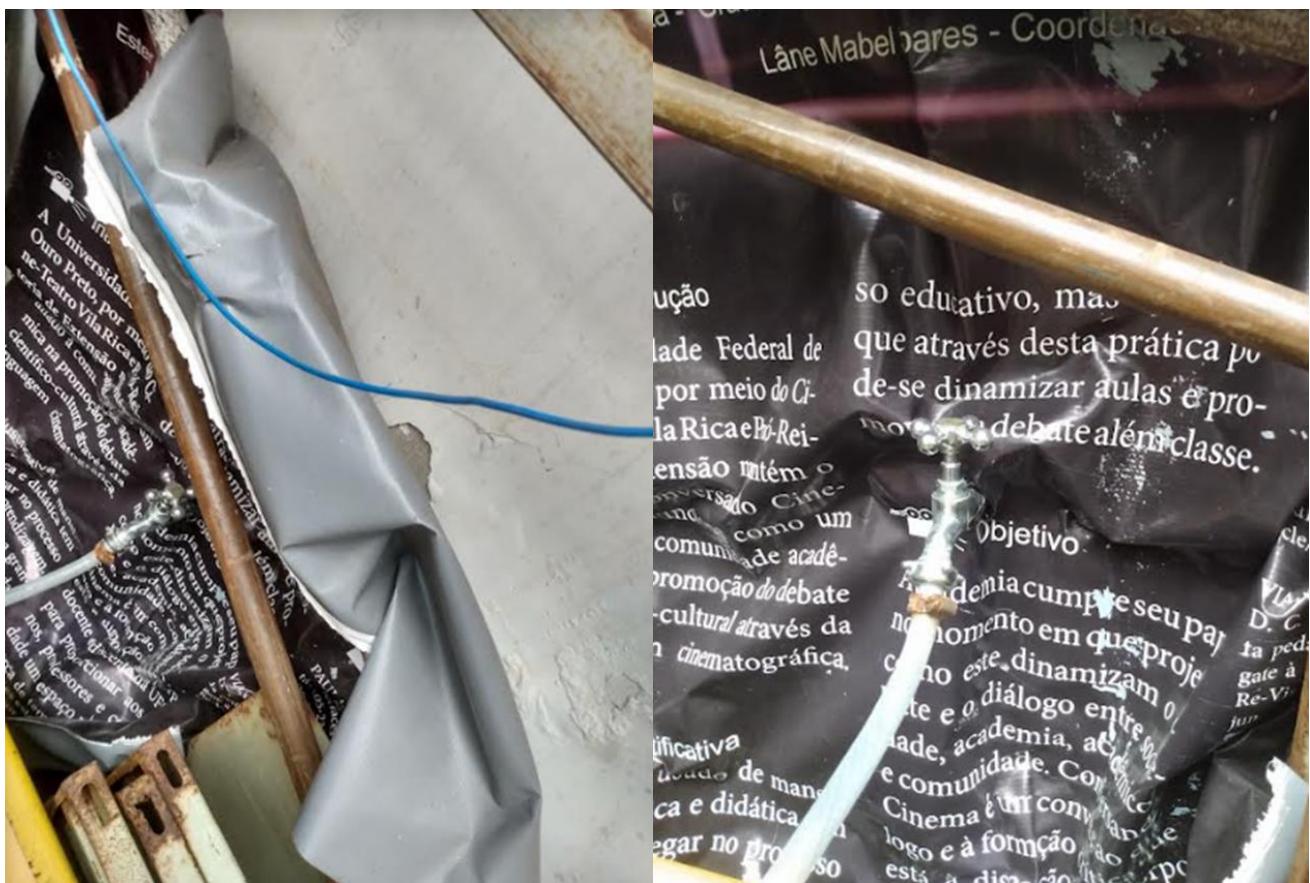
Fotos XX e XX: Visão detalhada – Garagem Anexo II - Vedação improvisada para contenção de infiltração (os vazamentos acontecem quando a torneira está em uso); Detalhe Torneira

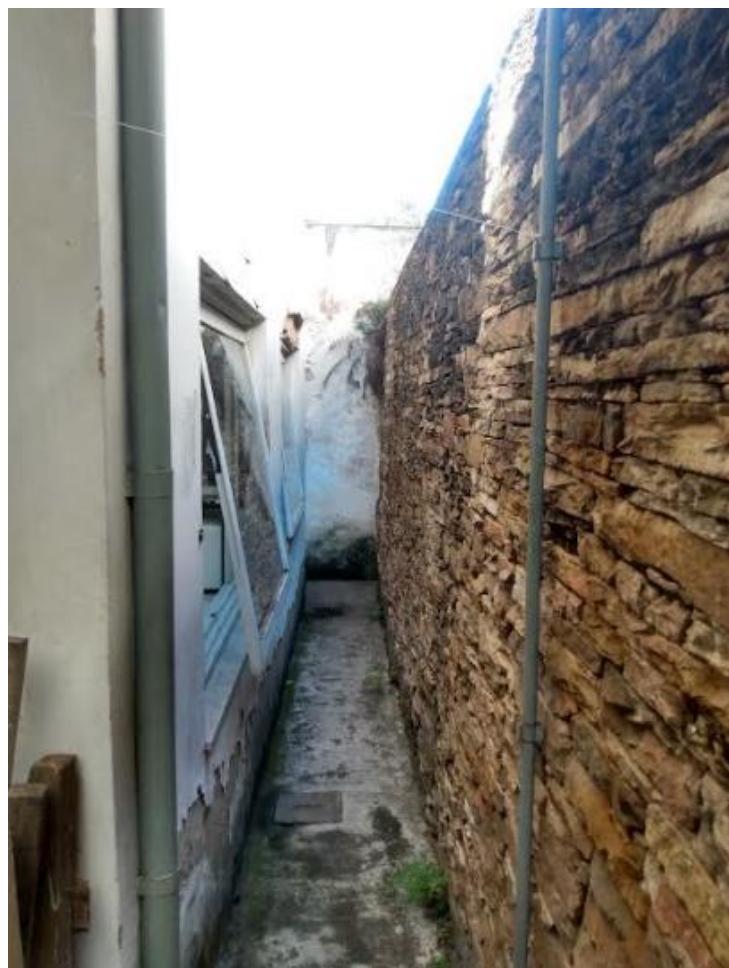
Foto XX: Visão geral - Corredor com marcas de infiltração nas paredes e desprendimento de reboco

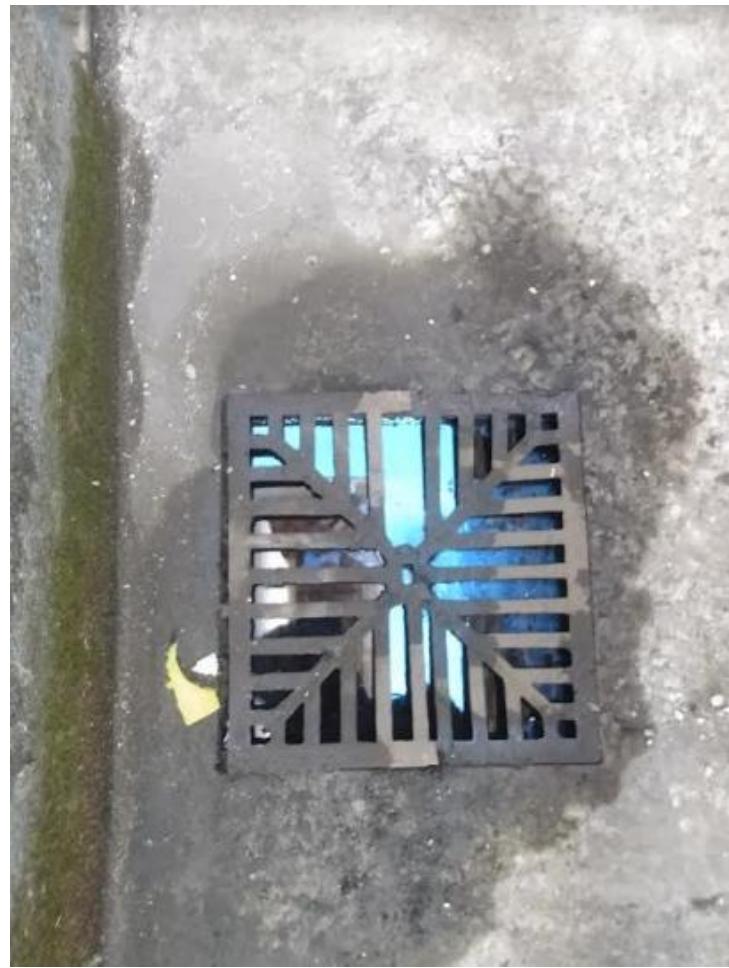
Foto XX: Visão detalhada – Corredor – ralo com entupimento

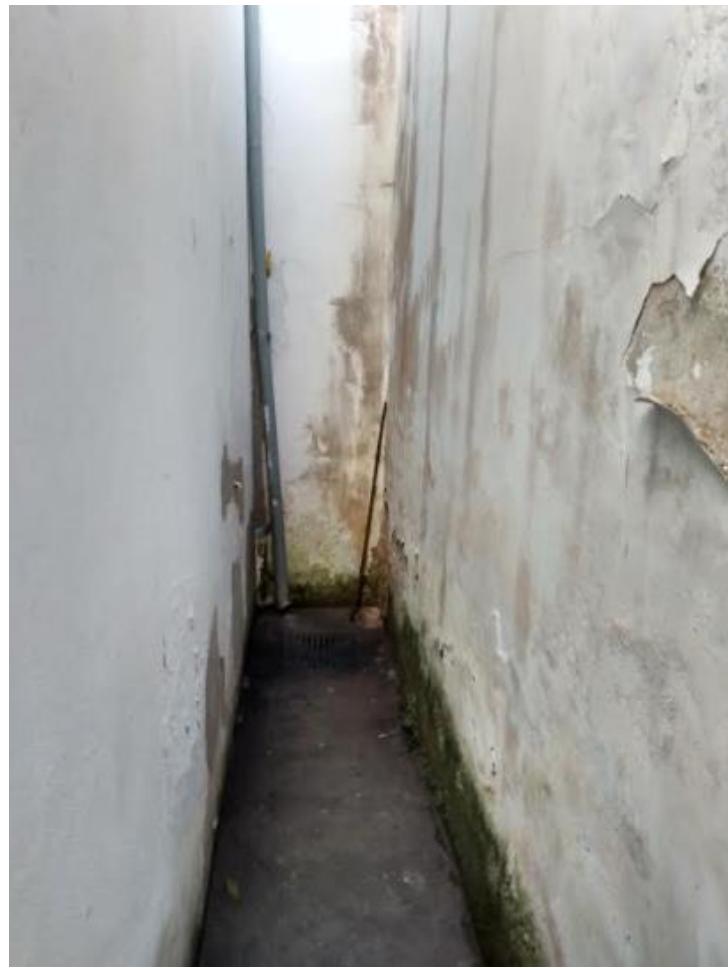
Foto XX: Visão geral - Corredor com marcas de infiltração nas paredes e desprendimento de reboco

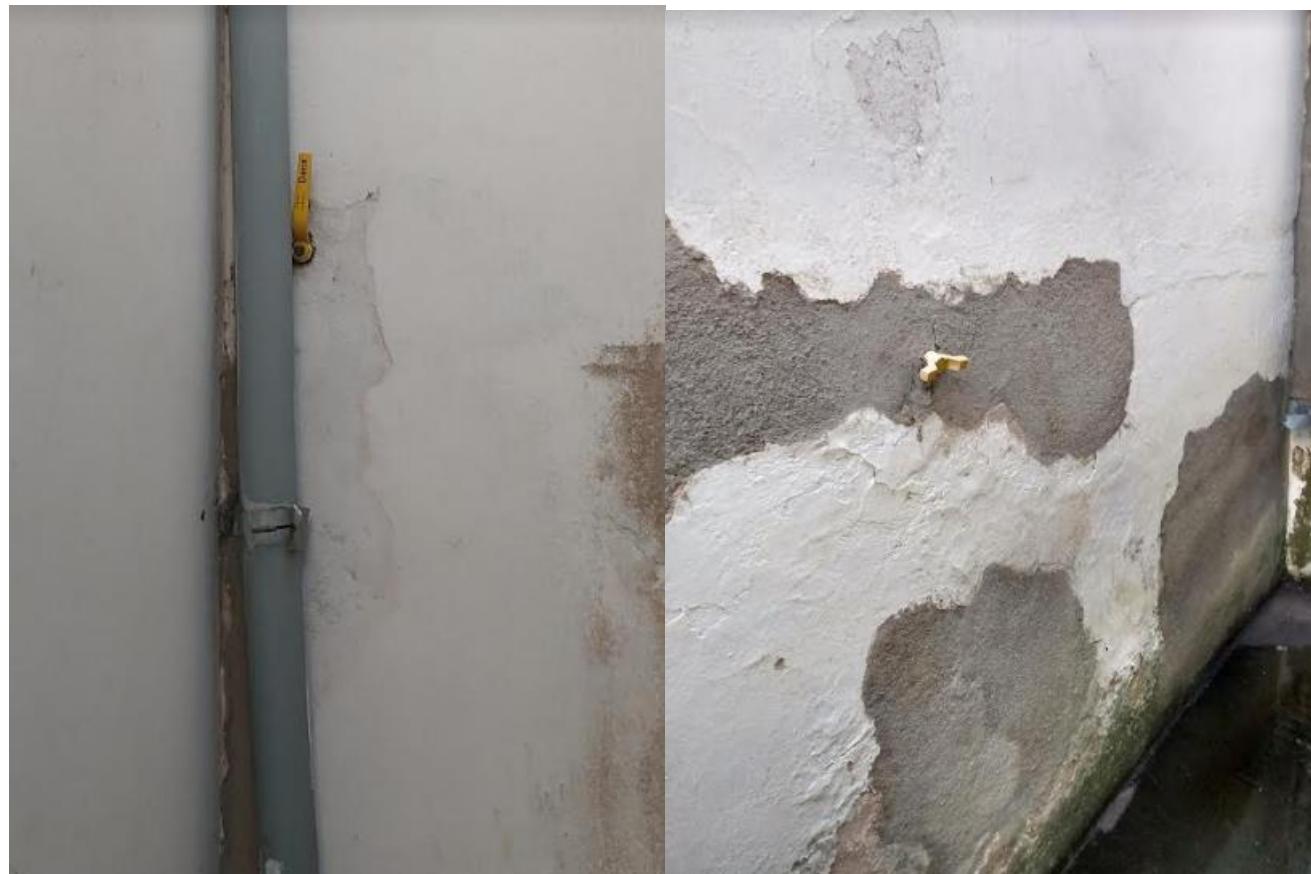
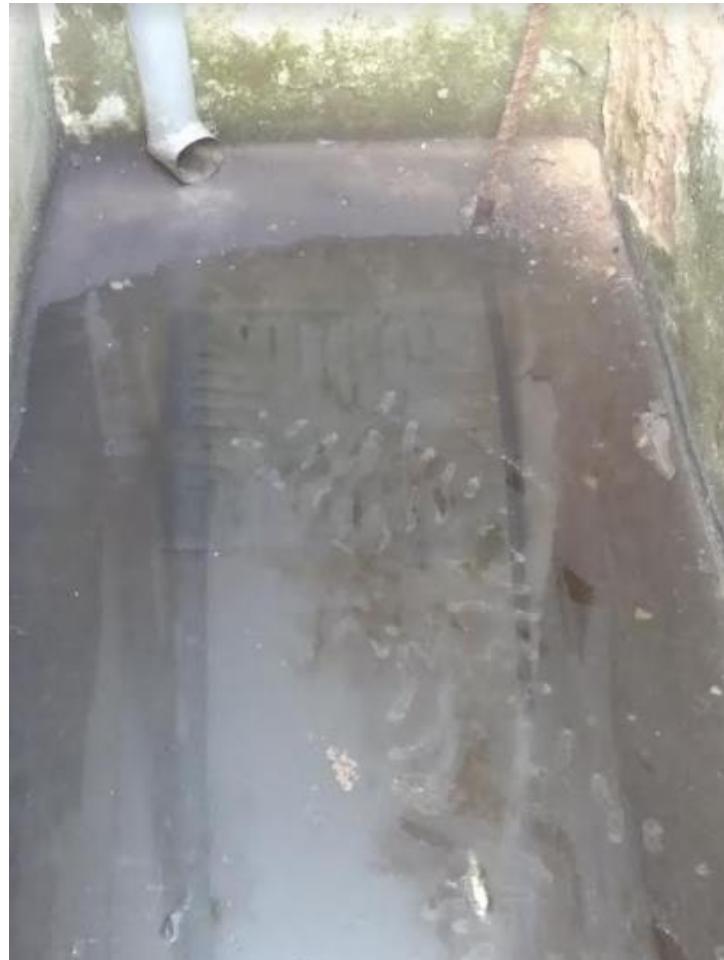
Foto XX: Visão detalhada: Corredor lateral – Anexo II – Detalhe empoçamento - ralo com entupimento  
(desentupimento dos ralos)

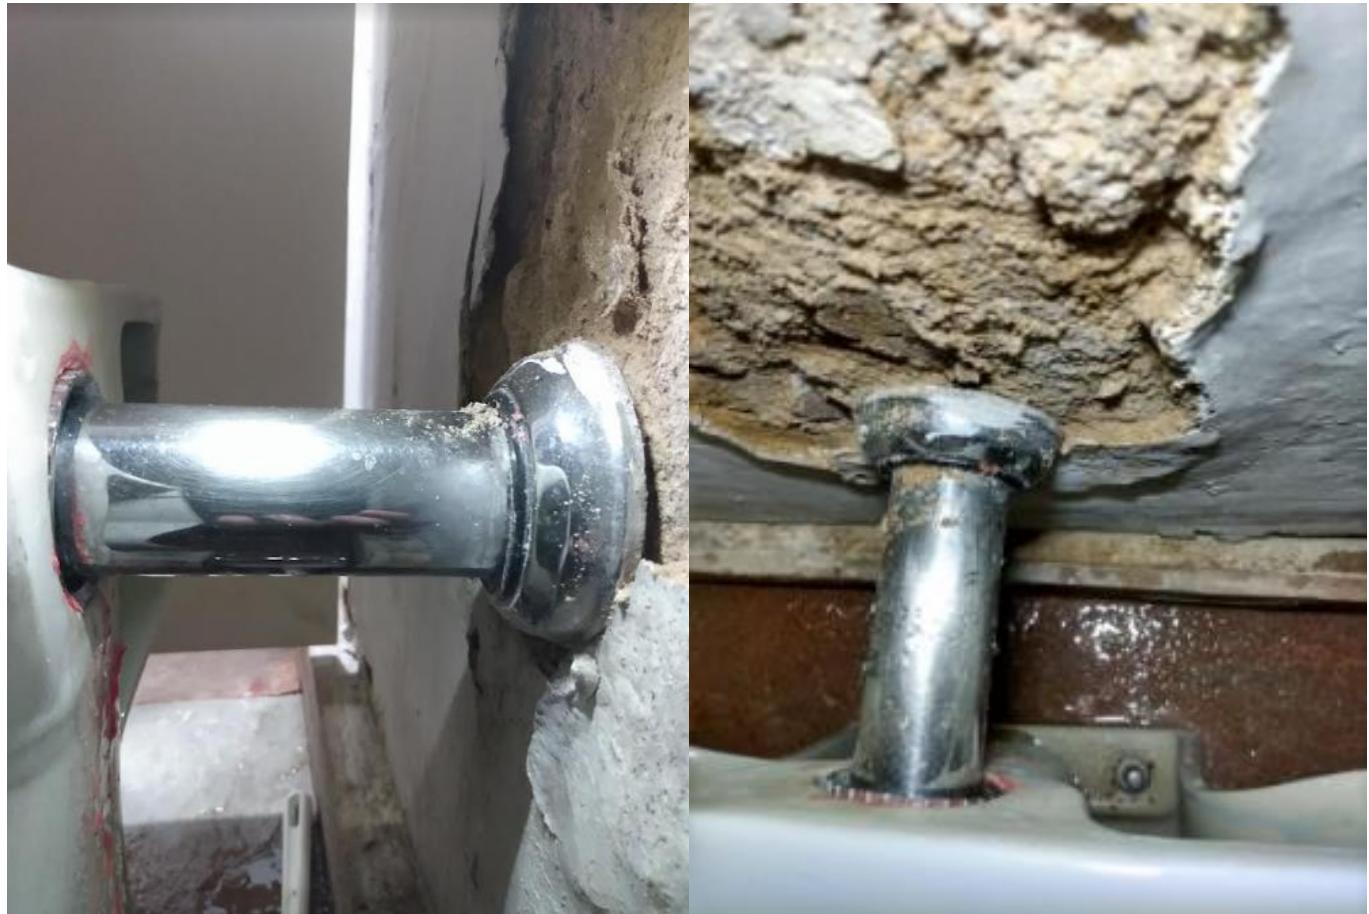
Fotos 149 e 150: Visão detalhada Cabine 01 – Feminino – Espude (vazamento, infiltração, desprendimento de reboco)

1. Foi verificada a existência de vazamentos nas estruturas de registro, de descarga e no tubo de ligação cromado do vaso sanitário com a parede (espude), havendo a necessidade de substituição das peças e intervenção para interrupção das causas de vazamento - Troca de registro - Registro de 60 mm; Troca de válvula completa (branca); Troca de Espude; Rasgo na parede; remoção das peças danificadas (registro e válvula), substituição das peças;

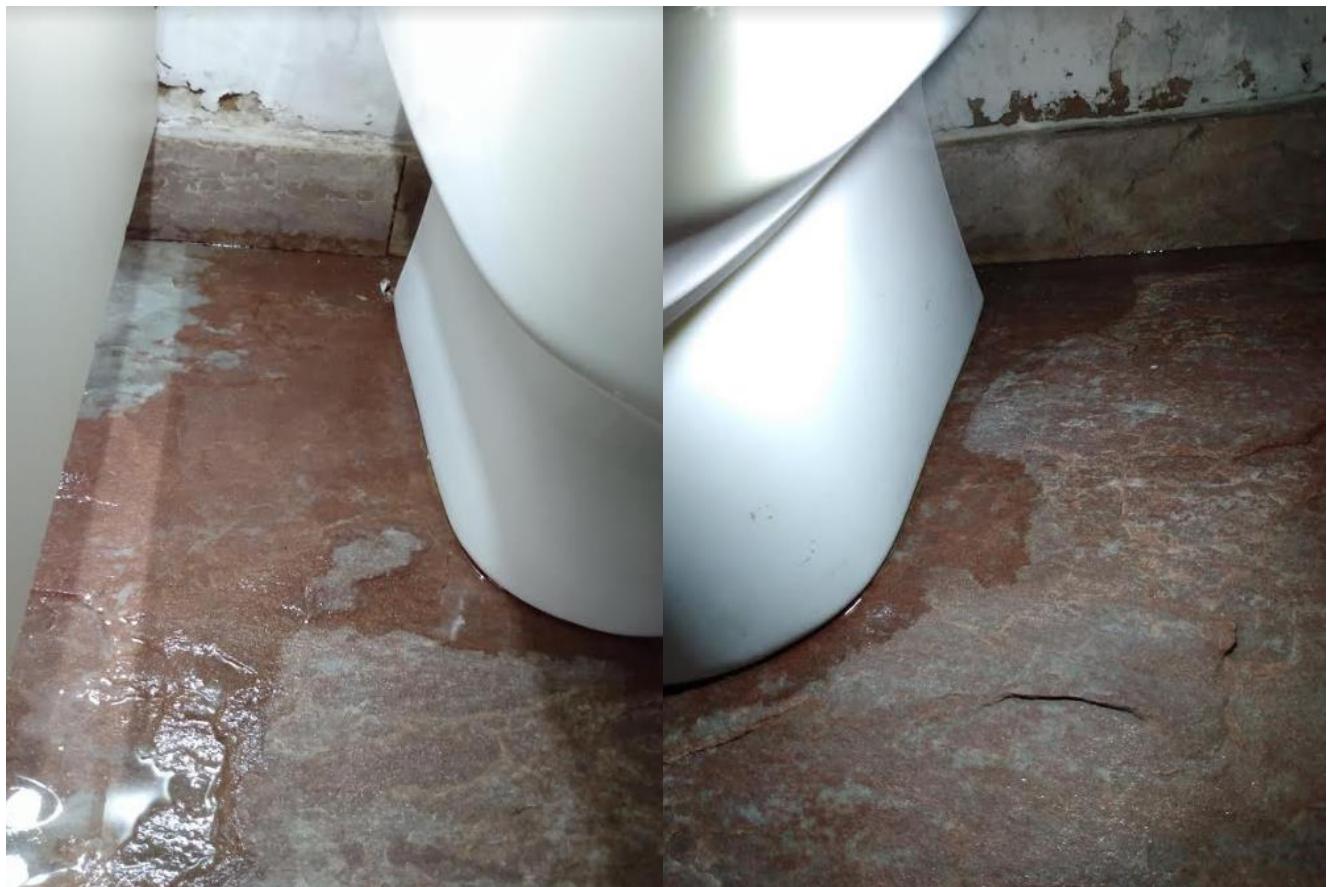
Fotos 151 e 152: Visão detalhada Cabine 01 – Feminino - Base do Vaso Sanitário (vazamento, empoçamento)

4. Foi verificado vazamento na base do vaso sanitário
5. Foi verificada a necessidade de reforço da base do vaso sanitário (rejunte) e instalação de veda vaso;

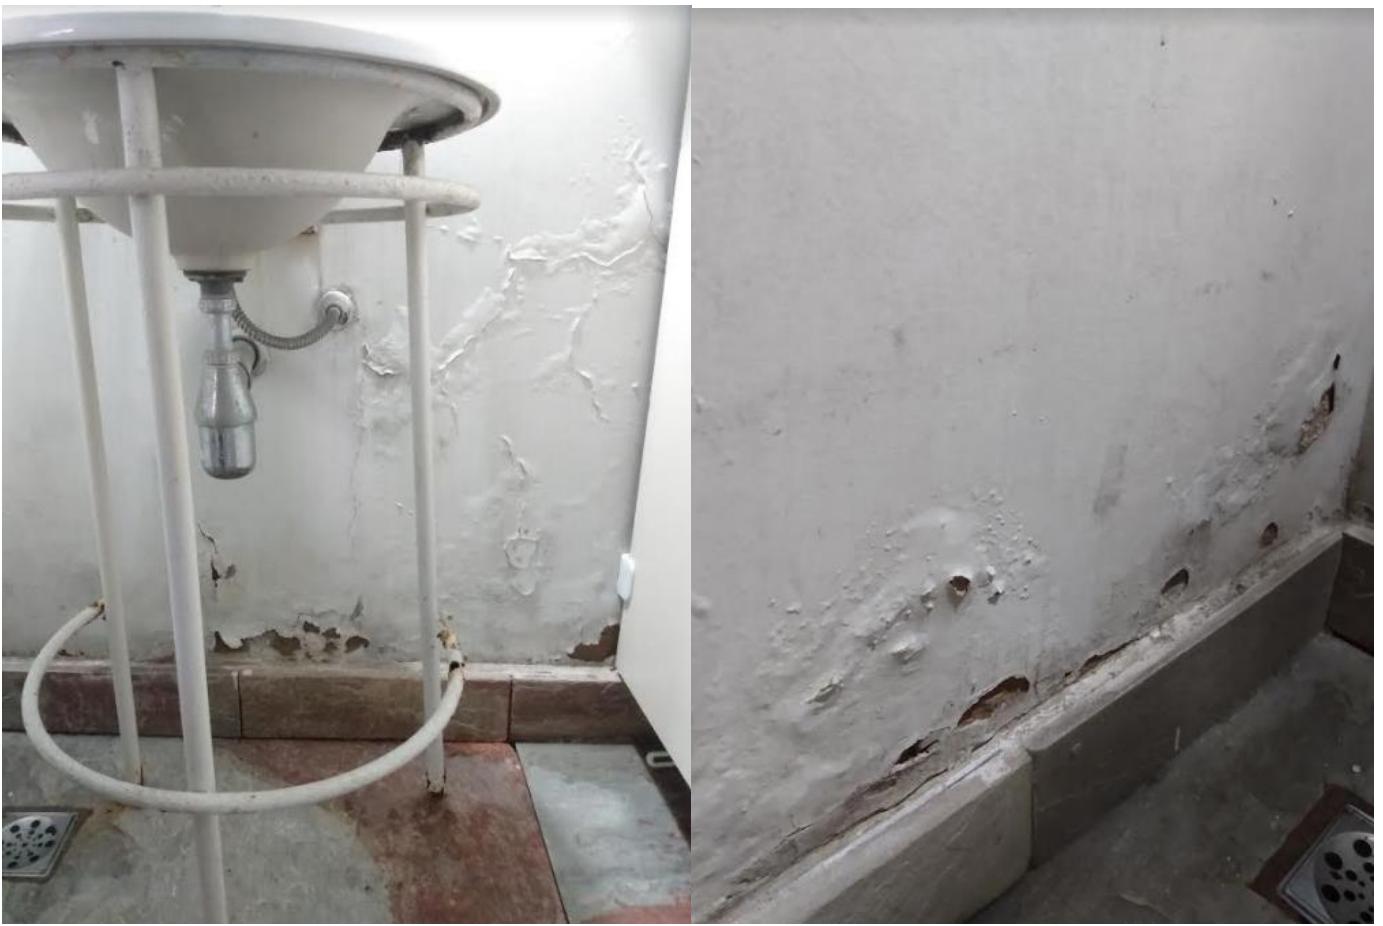
Fotos 160 e 161: Visão detalhada Cabine 01 – Feminino – Pontos de infiltração e desprendimento do reboco

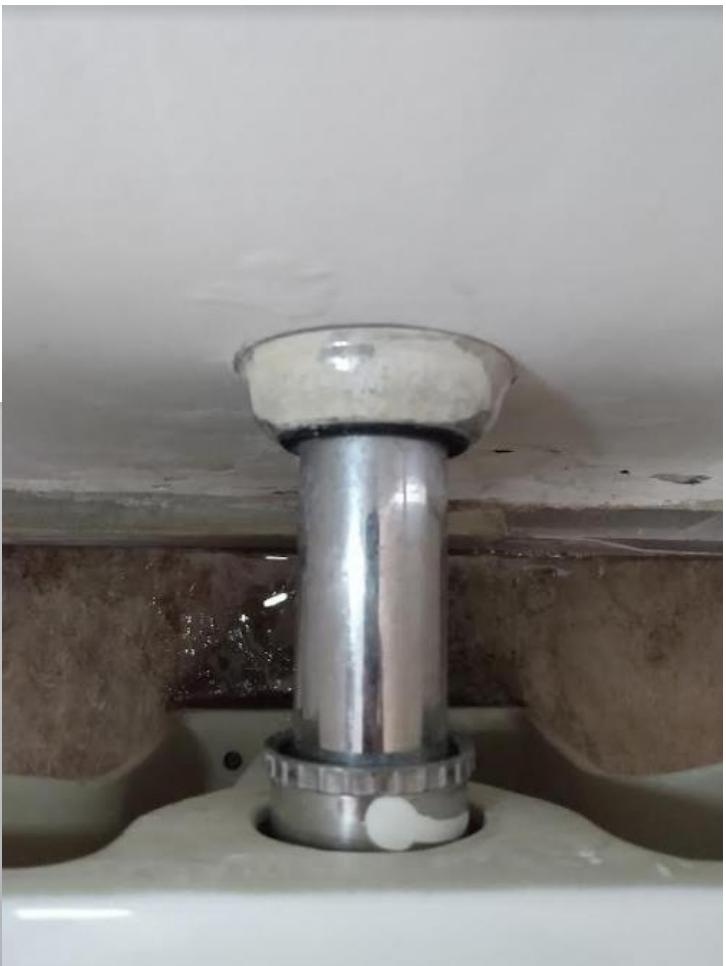
Foto 163: Visão detalhada Cabine 02 – Masculino – Tubo de ligação vaso/parede - espude (vazamento)

1. Foi verificada a existência de vazamentos nas estruturas de registro, de descarga e no tubo de ligação cromado do vaso sanitário com a parede (Espude), havendo a necessidade de substituição das peças e intervenção para interrupção das causas de vazamento - Troca de registro - Registro de 60 mm; Troca de válvula completa (branca); Troca de Espude; Rasgo na parede; remoção das peças danificadas (registro e válvula), substituição das peças;

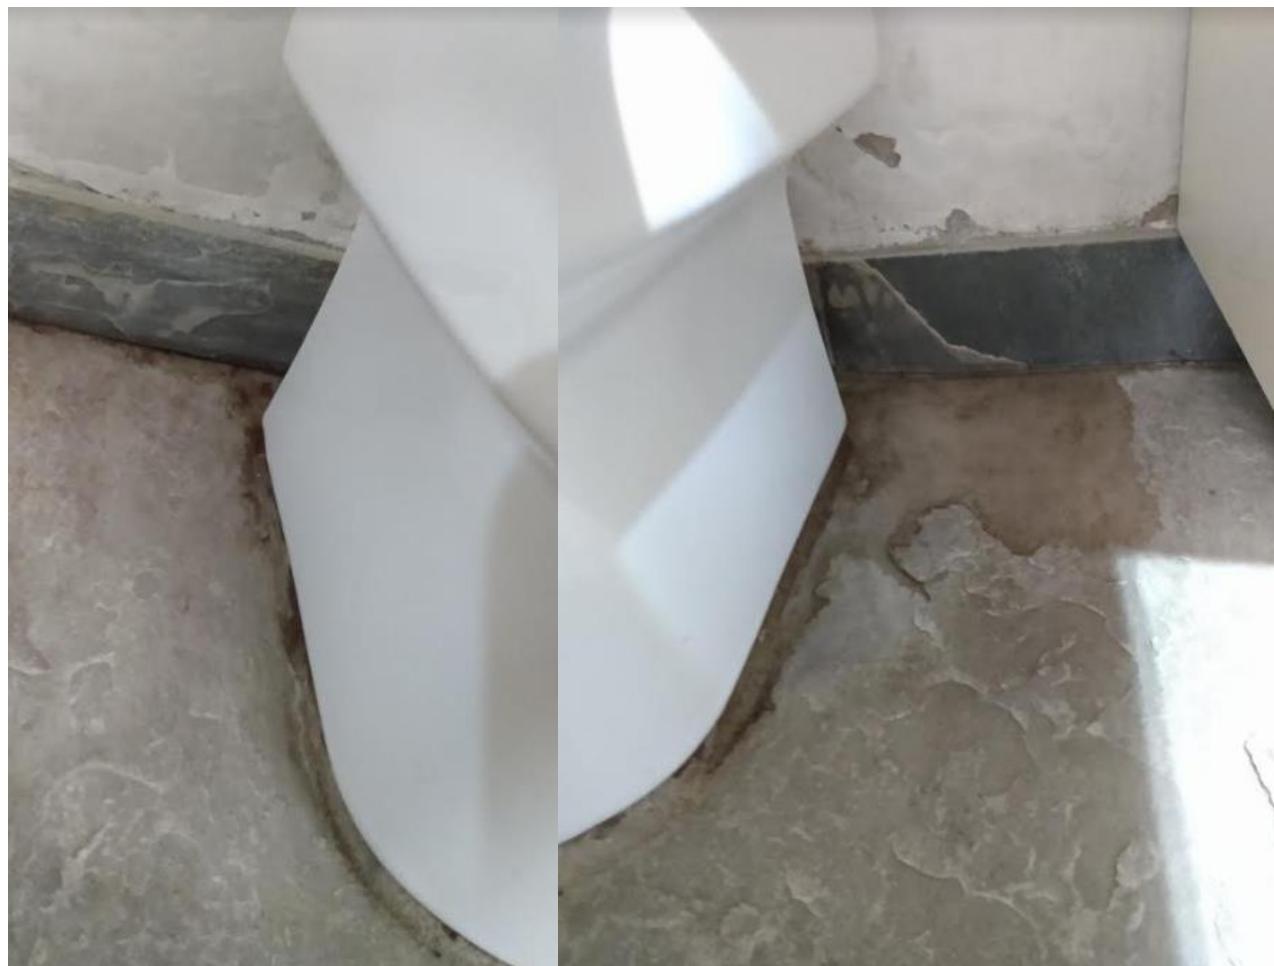
Fotos 164 e 165: Visão detalhada Cabine 02 – Masculino – Base Vaso Sanitário (**vazamento e empoçamento**)

4. Foi verificado vazamento na base do vaso sanitário
5. Foi verificada a necessidade de reforço da base do vaso sanitário (rejunte) e instalação de veda vaso;

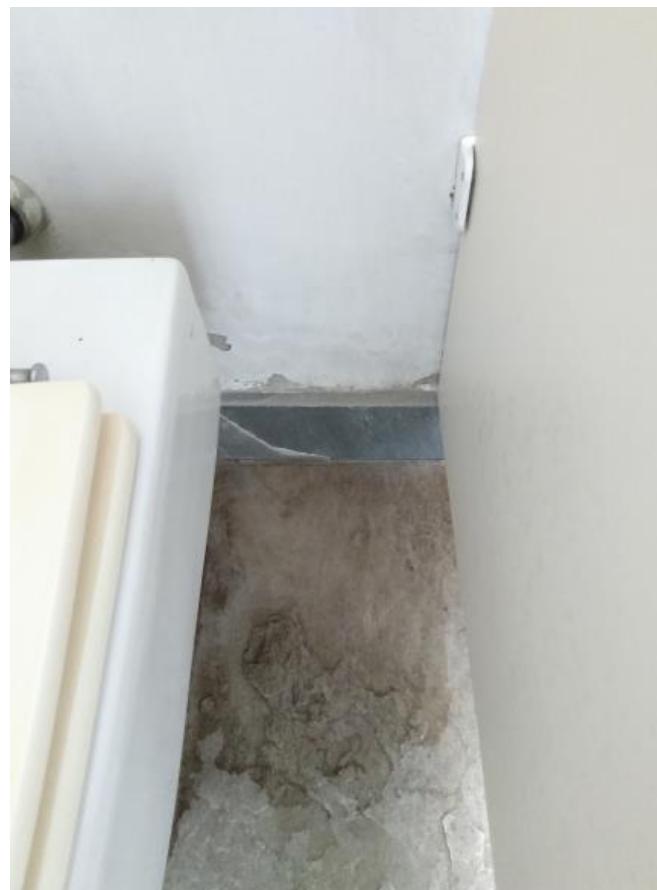
Foto 166: Visão detalhada Cabine 02 – Masculino – (empoçamento base do vaso)

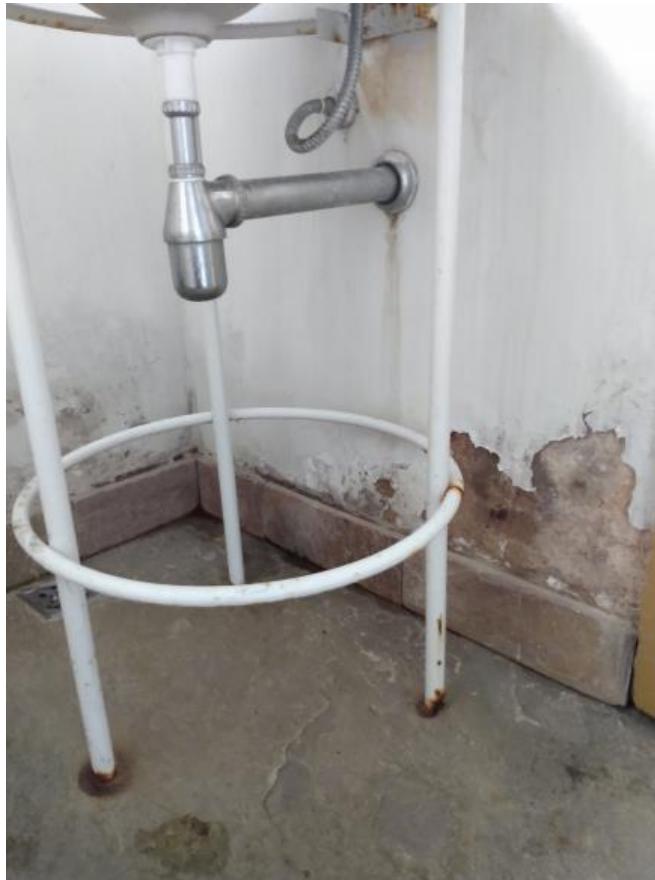
Foto 173: Visão detalhada Cabine 02 – Masculino – Ponto de infiltração e desprendimento do reboco

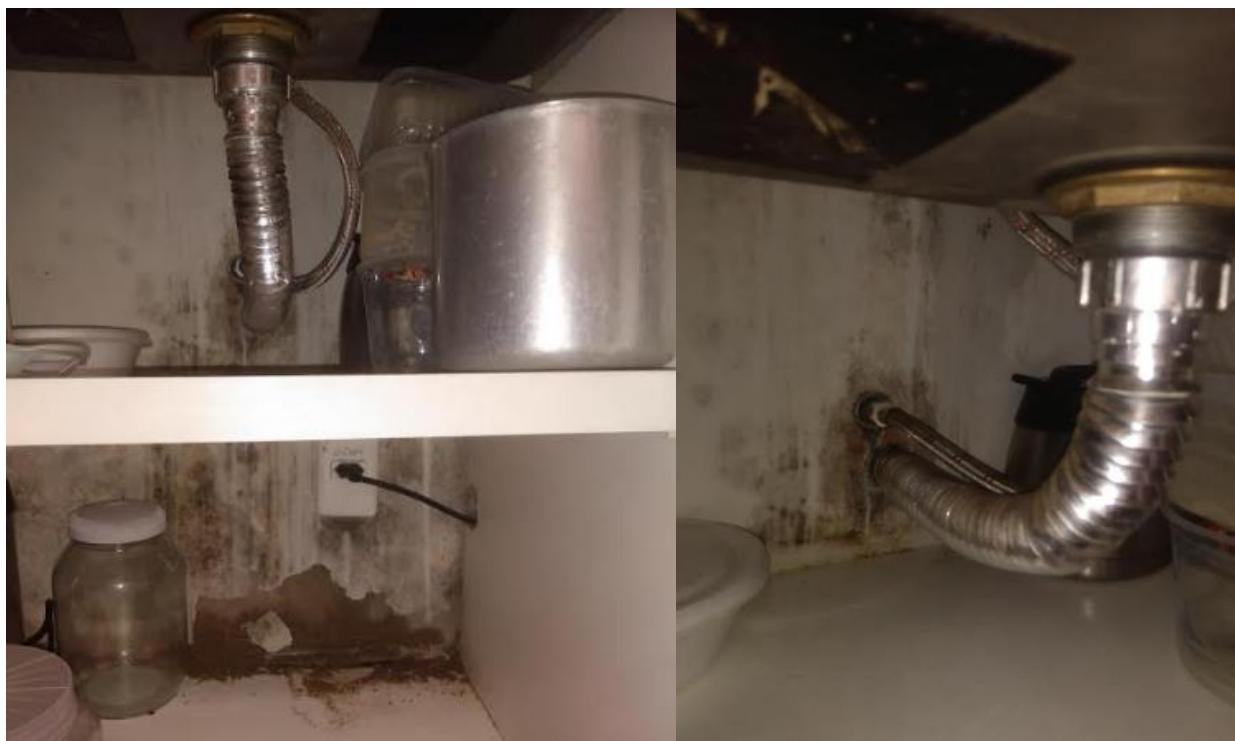
Fotos XX e XX: Visão detalhada - Sifão - Pontos de infiltração e desprendimento de reboco
