# CONTRATO 57/2016 – INSTITUTO BRASILEIRO DE MUSEUS (IBRAM)

COMPLEMENTARES PARA AMPLIAÇÃO, MODERNIZAÇÃO E  
RESTAURAÇÃO DO MUSEU CASA DA HERA E SEUS ANEXOS

## PRODUTO 1 PROJETO DE RESTAURAÇÃO Etapa 2: Diagnóstico

Anexo II  
Caderno de análise do estado de conservação dos elementos  
decorativos dos ambientes da Casa da Hera

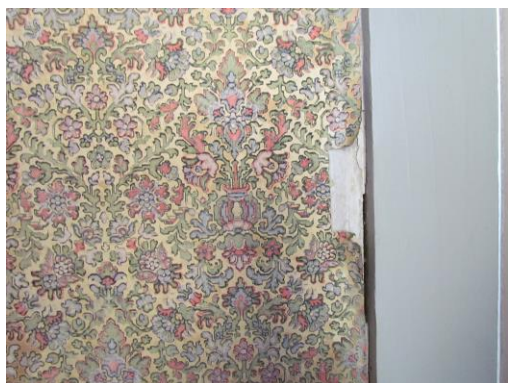
Quarto 5

#### **1. Descolamento do papel de parede**

Descrição: Ocasionado pela ação da umidade local, provocado por infiltração e /ou enfraquecimento do aglutinante do adesivo.

Fenômeno: Físico/químico e/ou biológico.

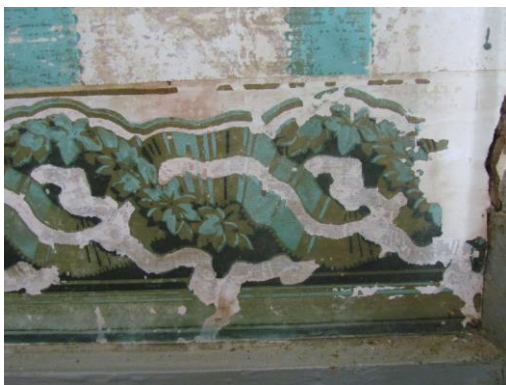
Vestíbulo

## 2. Perda da camada pictórica

Descrição: Destacamento da capa pictórica pela ação da água e ou troca de temperatura que destaca separando o substrato do suporte.

Fenômeno: físico e /ou químico

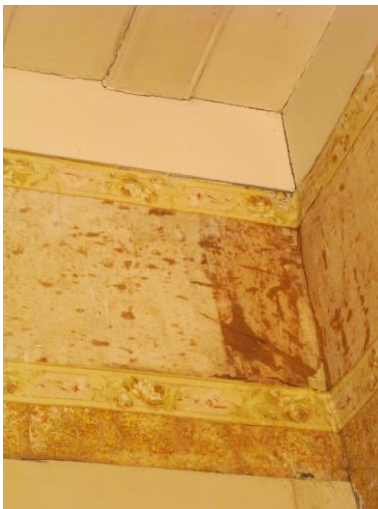
Corredor 1

### 3. Lixiviação

Descrição: Esmacimento da pigmentação pelo transporte em meio líquido promovido pela ação da água da chuva ou infiltração.

Fenômeno: químico e/ou físico

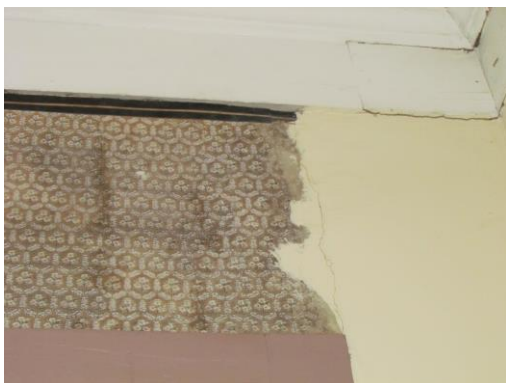
Quarto 4

### 4. Manchas

Descrição: Ocasionado por umidade, podem ter coloração amarelada ou escuras devido a putrefação do adesivo, podendo ocorrer também a proliferação de microorganismos.

Fenômeno: químico, físico ou biológico

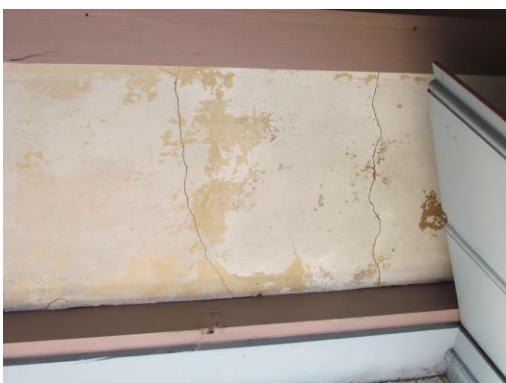
Reserva Técnica

## 5. Fissuras

Descrição: Destacamento superficial do material, ocasionado por troca de temperatura, umidade ou materiais com diferentes coeficientes de dilatação.

Fenômeno: físico e/ou químico

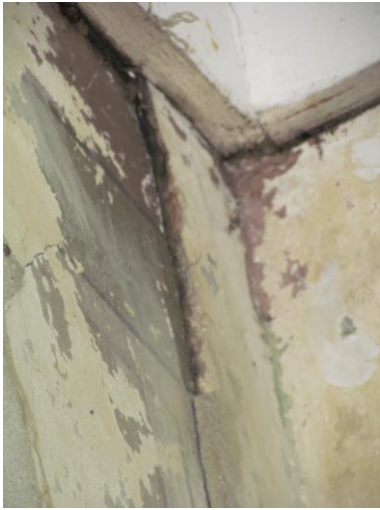
Reserva técnica

## 6. Trincas

Descrição: Destacamento profundo ocasionado por problemas estruturais.

Fenômeno: físico

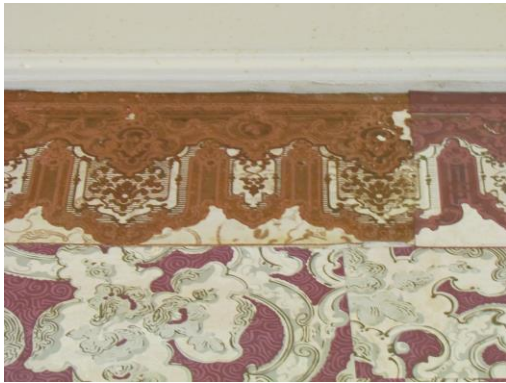
Salão Amarelo

## 7. Desalinhamento do papel de parede

Descrição: Desencontro de linhas e desenhos, ocasionado por erro na aplicação do papel de parede.

Fenômeno: Falha humana

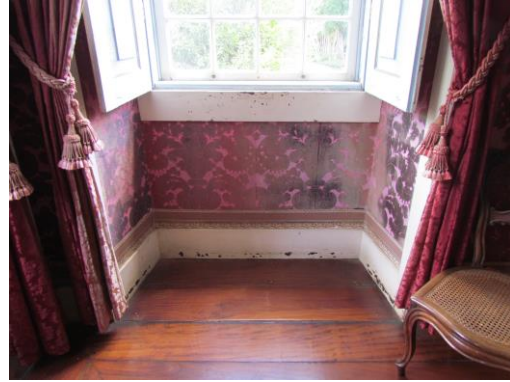
Salão vermelho

## 8. Ação solar

Descrição: Incidência de luz e calor provocado por irradiação solar.

Fenômeno: físico e/ou químico

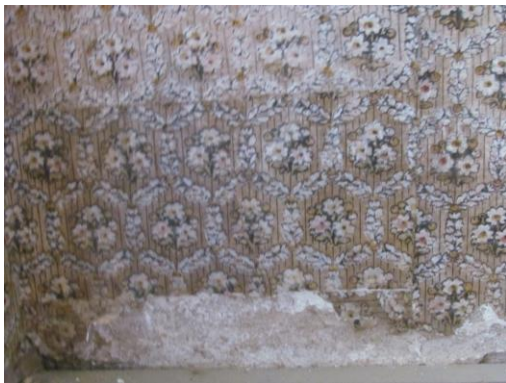
Quarto 4

### 9. Perda de substrato

Descrição: Putrefação e enfraquecimento do aglutinante tornando o substrato esfarelado e desagregado proporcionando o seu destacamento do suporte

Fenômeno: físico e químico

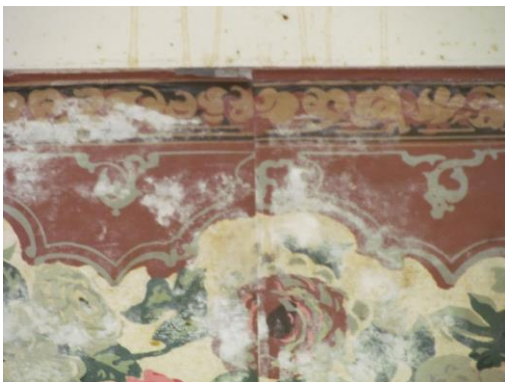
Sala de jantar

### 11. Eflorescência

Descrição: Migração de sais da parte interna de um substrato para a superfície, dificultando a leitura gráfica do objeto

Fenômeno: químico e/ou físico

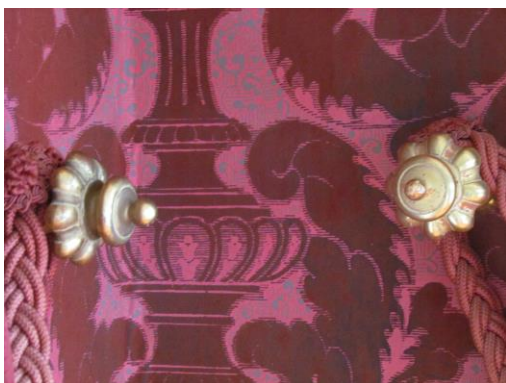
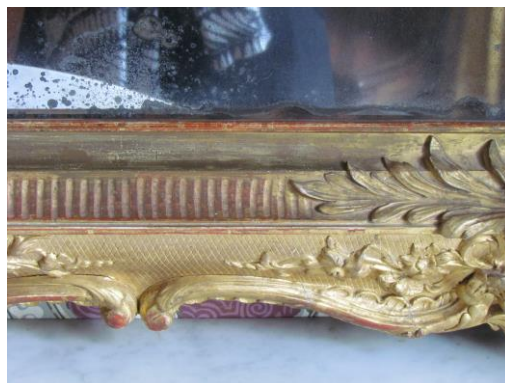
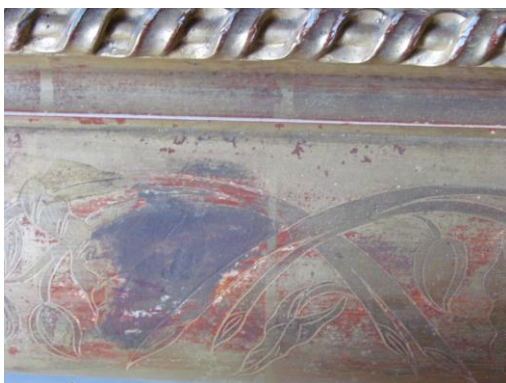
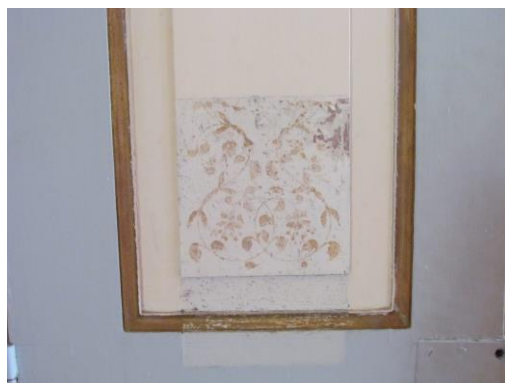
### 2. Desgaste da folha de ouro

Descrição: Perda parcial de douramento por origem diversa (umidade, ação mecânica...)

Fenômeno: químico/físico

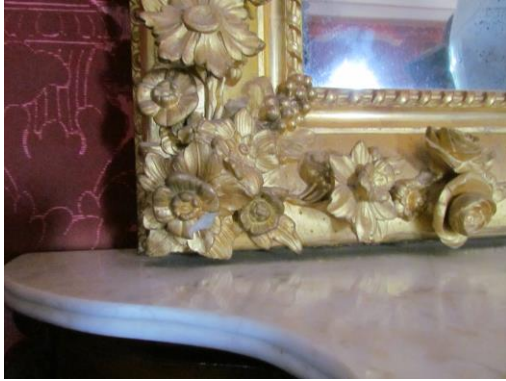
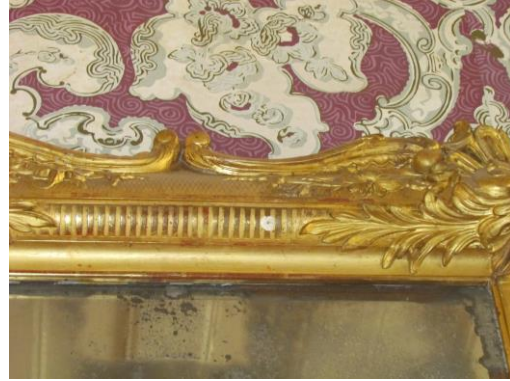
### 3. Perda de volumetria

Descrição: Lacuna parcial da volumetria de gesso aplicada tanto à madeira da moldura do espelho quanto à sanefa, pode ser oriunda de ação mecânica ou causas externas que desagreguem a matéria do estuque

Fenômeno: físico
