# CONTRATO 57/2016 – INSTITUTO BRASILEIRO DE MUSEUS (IBRAM)

PROJETO EXECUTIVO DE ARQUITETURA E PROJETOS  
COMPLEMENTARES PARA AMPLIAÇÃO, MODERNIZAÇÃO E  
RESTAURAÇÃO DO MUSEU CASA DA HERA E SEUS ANEXO

PRODUTO 3  
PROJETO DE RESTAURAÇÃO  
Etapa 5: Proposta de intervenção – Projeto Executivo

Anexo IV – Caderno de especificações de materiais e  
serviços – Bens Artísticos Integrados

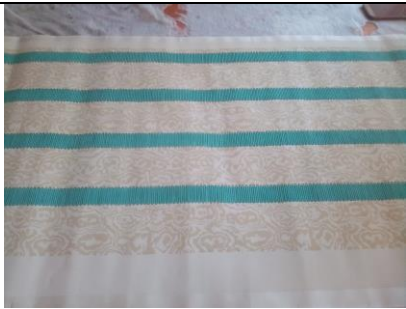
| | <p>Local: Vestíbulo</p> <p>Quantidade: 50 metros</p> |

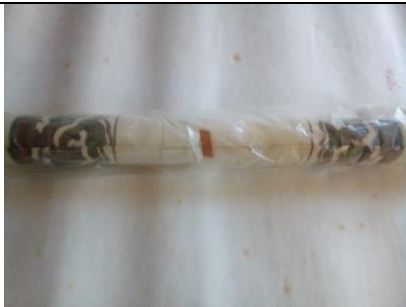
| | Local: Vestíbulo<br>Quantidade: 20 metros |

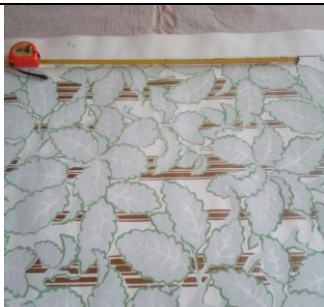
| | Local: Salão Comercial<br>Quantidade: 38 metros |

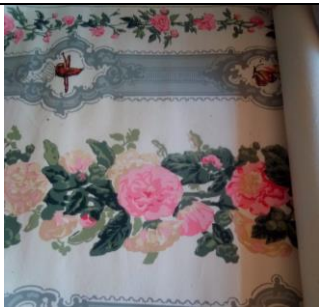
| | Local: Salão de jantar<br>Quantidade: 16,23 metros |

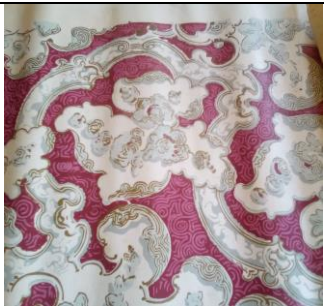
| | Local: Salão Amarelo<br>Quantidade: 44,38 metros |

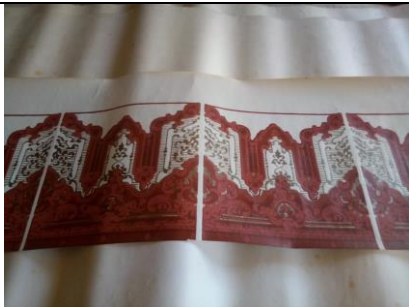
| | Local: Salão Amarelo<br>Quantidade: 14,63 metros |

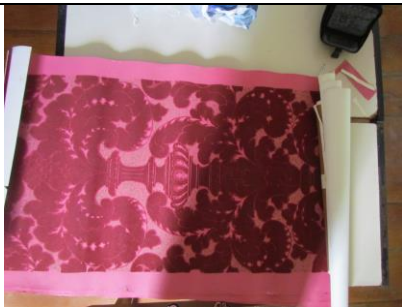
| | Local: Salão Vermelho<br>Quantidade: 471 folhas |

A intervenção proposta para o Salão Vermelho difere dos demais ambientes pois o papel é com relevo e textura, dificultando a reintegração pontual. Para este caso específico propõe-se a substituição de todas as áreas que se encontram com qualquer tipo de dano, sejam manchas, perdas, rasgos ou ainda ação solar.

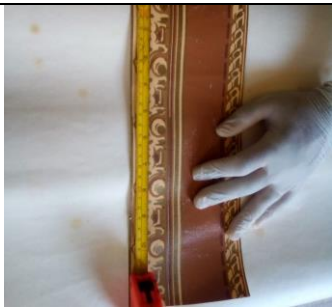
| | Local: Salão Vermelho<br>Quantidade: 8,30 metros |

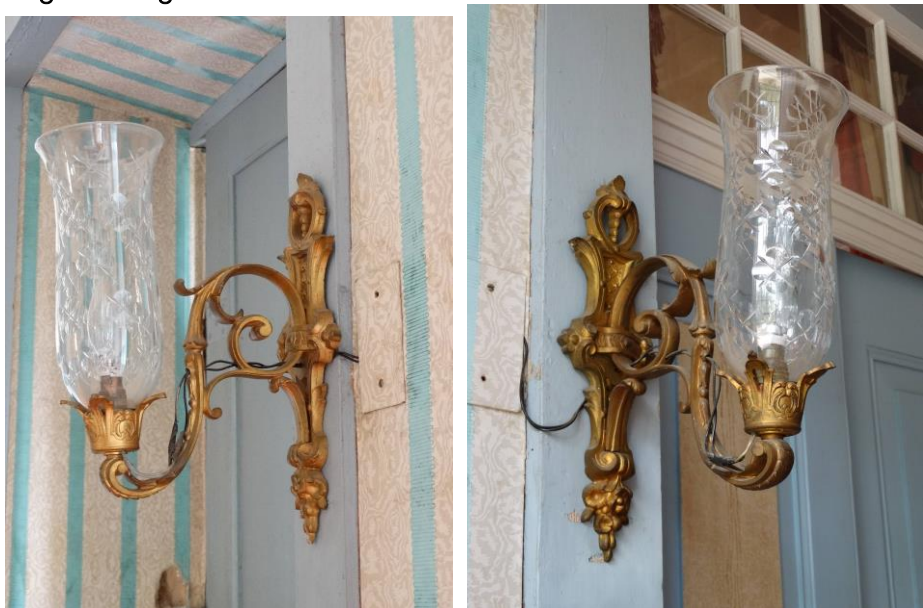
| FICHA PROPOSTA CONSERVATIVA PARA OS BENS INTEGRADOS DOS AMBIENTES DA CASA DA HERA | |
|---|---|
| <b>Especificação do estado de conservação:</b><br>Arandelas encontram-se com os seguintes danos: <ul style="list-style-type: none"><li>✓ Base deslocada do vidro</li><li>✓ Rachadura na base do bocal</li><li>✓ Arandela encontra-se separada da haste, e não pode ser retirada sob risco de queda</li></ul> | |

| FICHA PROPOSTA CONSERVATIVA PARA OS BENS INTEGRADOS DOS AMBIENTES DA CASA DA HERA | |
|---|---|
| <b>Proposta de intervenção:</b><br>1. Proteção e/ou acondicionamento: | |

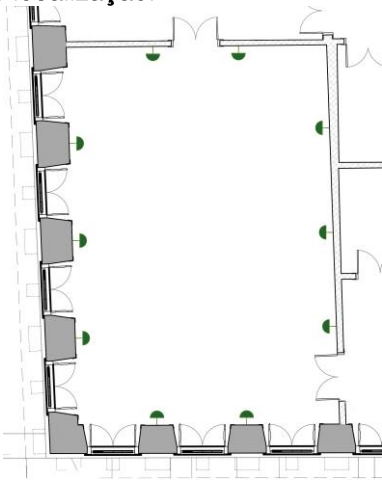
| FICHA PROPOSTA CONSERVATIVA PARA OS BENS INTEGRADOS DOS AMBIENTES DA CASA DA HERA | |
|---|---|
| <b>Local:</b><br>Salão Vermelho | |
| <b>Descrição:</b><br>Arandela de três braços em bronze dourado e cristal da Bohemia, Europa, séc. XIX | |
| <b>Especificação do estado de conservação:</b><br>As arandelas encontram-se em bom estado de conservação, salvo uma delas que está em péssimas condições:<br>✓ Existe somente a haste, arandelas possivelmente destruídas | |

| FICHA PROPOSTA CONSERVATIVA PARA OS BENS INTEGRADOS DOS AMBIENTES DA CASA DA HERA | |
|---|---|
| <b>Proposta de intervenção:</b><br>1. Proteção e/ou acondicionamento:<br>✓ Corte de energia: antes das ações de proteção e tratamento desligar chave geral<br>✓ Remoção das lâmpadas<br>✓ Acomodação em caixas plásticas. Caso o objeto não seja submetido à intervenção imediata, deverá ser embalado em folhas de ethafoam | |

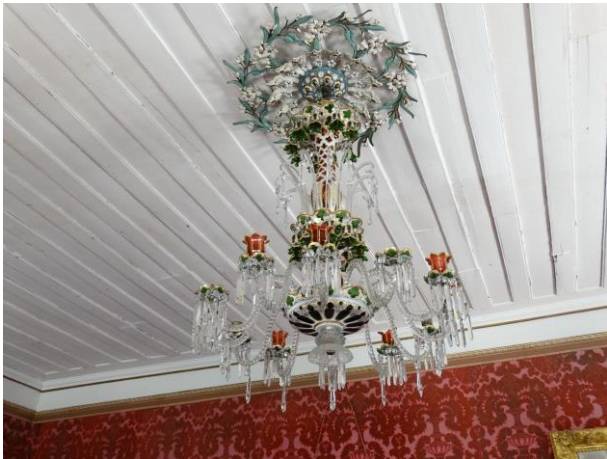
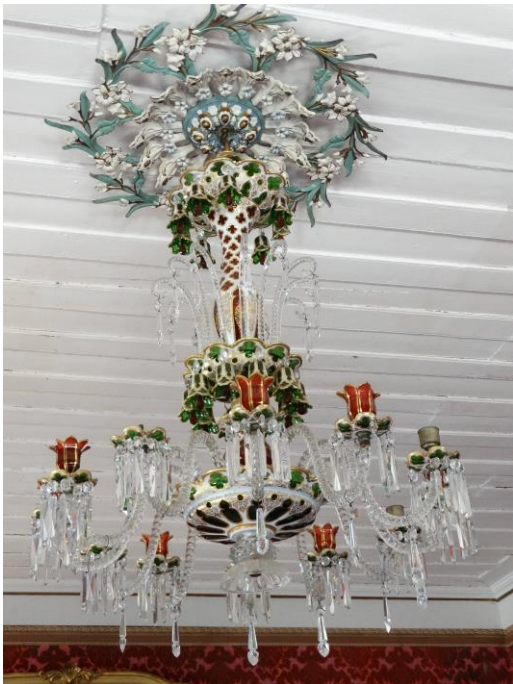
| FICHA PROPOSTA CONSERVATIVA PARA OS BENS INTEGRADOS DOS AMBIENTES DA CASA DA HERA | |
|---|---|
| <b>Especificação do estado de conservação:</b><br>✓ Faltam 5 tulipas, apenas 2 em bom estado. Faltam pingentes sem número na peça. | |

| FICHA PROPOSTA CONSERVATIVA PARA OS BENS INTEGRADOS DOS AMBIENTES DA CASA DA HERA | |
|---|---|
| <b>Proposta de intervenção:</b><br>1. Proteção e/ou acondicionamento: <ul style="list-style-type: none"><li>✓ Corte de energia: antes das ações de proteção e tratamento desligar chave geral</li><li>✓ Remoção das lâmpadas</li><li>✓ Remoção dos pingentes de cristal para acomodação a parte</li><li>✓ Acomodação em caixas plásticas. Caso o objeto não seja submetido à intervenção imediata, deverá ser embalado em folhas de ethafoam</li></ul> | |

- ✓ Catalogação e mapeamento de todas as partes
- ✓
- 2. Medidas conservativas:
  - ✓ Higienização: utilizar aspirador de pó e trinchas de cerdas macias para remoção de toda sujeira em suspensão
  - ✓ Limpeza da porcelana: utilizar solução de água e detergente neutro (5 a 10% - definir a partir de testes de solubilidade) por contato suave (uso de swab). Após a limpeza, secar com tecido absorvente de algodão.
  - ✓ Limpeza dos cristais: fazer imersão em solução de água morna e detergente neutro (3 a 6% - definir a partir de testes de solubilidade) afim de evitar atrito no cristal. O tempo que ficará de molho irá variar de acordo com a sujeira. Após a imersão secar as mangas de cristal com tecido absorvente de algodão.
  - ✓ Protetivo: aplicação por aspersão de Paraloid B44 (ideal para metais pois tem tg~ 60°C)

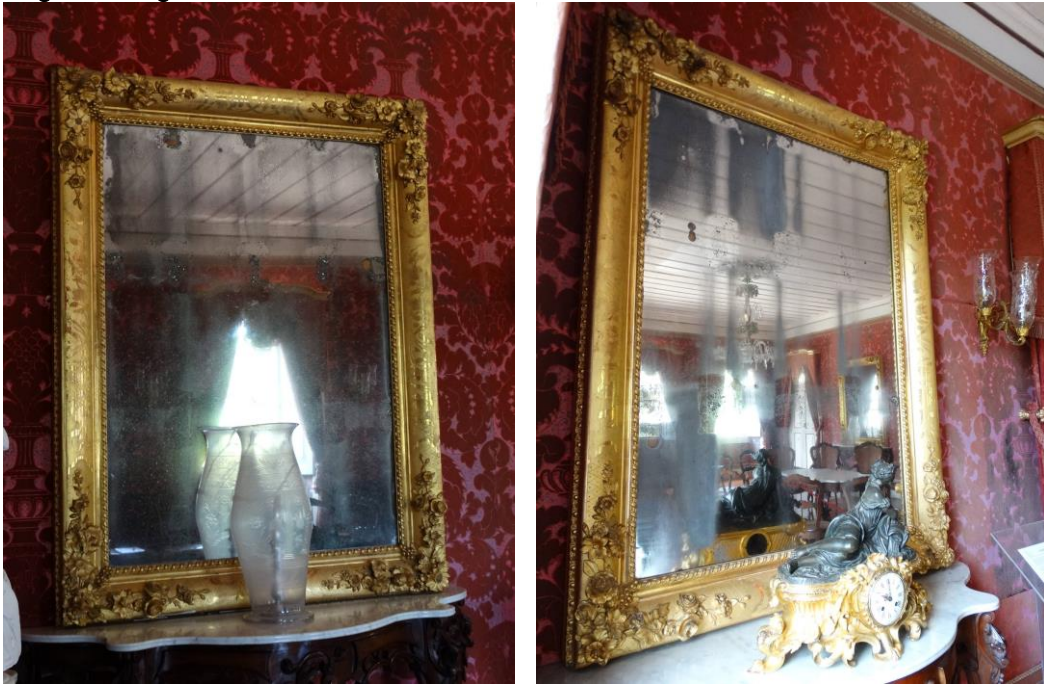
| FICHA PROPOSTA CONSERVATIVA PARA OS BENS INTEGRADOS DOS AMBIENTES DA CASA DA HERA | |
|---|---|
| <b>Descrição:</b><br>Espelho em cristal com moldura em gesso e estuque. Douração brunida com folha de ouro, séc. XIX, França. | |
| <b>Especificação do estado de conservação:</b> <ul style="list-style-type: none"><li>✓ Apresenta manchas nos espelhos, e consegue-se ver o fundo.</li><li>✓ Parte da flor central faltante.</li><li>✓ Pequenas lacunas no entalhe.</li></ul> | |

| FICHA PROPOSTA CONSERVATIVA PARA OS BENS INTEGRADOS DOS AMBIENTES DA CASA DA HERA | |
|---|---|
| <b>Proposta de intervenção:</b> <ol style="list-style-type: none"><li>Proteção e/ou acondicionamento:<ul style="list-style-type: none"><li>✓ Remoção cuidadosa da parede</li><li>✓ Embalar com bidim e plástico bolha</li></ul></li><li>Medidas conservativas:</li></ol> | |

- ✓ Limpeza química do douramento: Limpeza química com adstringente neutro ou alcalino (diluído a 10% em água) com auxílio de swab. Caso a sujidade esteja muito impregnada, realizar testes de solubilidade acrescentando EDTA Tetrassódico à solução de detergente.
- ✓ Recomposição volumétrica das pequenas áreas de perda: Recomposição das volumetrias dos ornatos danificados com resina epoxídica.
- ✓ Recomposição da base de preparação do douramento
- ✓ Aplicação de bolo armênio
- ✓ Reintegração do douramento: aplicação de folhas de ouro e brunidura
- ✓ Aplicação de protetivo final no douramento: Paraloid B72

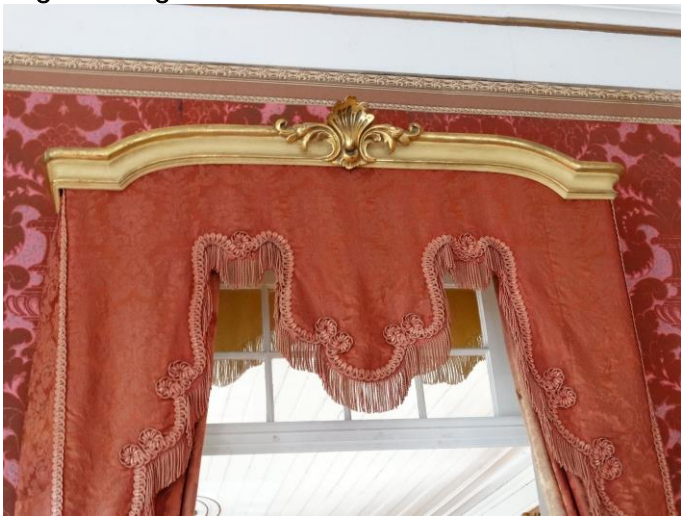
| FICHA PROPOSTA CONSERVATIVA PARA OS BENS INTEGRADOS DOS AMBIENTES DA CASA DA HERA | |
|---|---|
| <b>Especificação do estado de conservação:</b><br>As sanefas estão todas em bom de conservação, apresentando apenas sujeidade superficial. | |

| FICHA PROPOSTA CONSERVATIVA PARA OS BENS INTEGRADOS DOS AMBIENTES DA CASA DA HERA | |
|---|---|
| <b>Proposta de intervenção:</b> <ol style="list-style-type: none"><li>Proteção e/ou acondicionamento:<ul style="list-style-type: none"><li>✓ Remoção cuidadosa da parede</li><li>✓ Embalar com bidim e plástico bolha</li></ul></li><li>Medidas conservativas:<ul style="list-style-type: none"><li>✓ Limpeza química do douramento: Limpeza química com adstringente neutro ou alcalino (diluído a 10% em água) com auxílio de swab. Caso a sujeidade esteja muito impregnada, realizar testes de solubilidade acrescentando EDTA Tetrassódico à solução de detergente.</li><li>✓ Recomposição volumétrica das pequenas áreas de perda: Recomposição das volumetrias dos ornatos danificados com resina epoxídica.</li><li>✓ Recomposição da base de preparação do douramento</li><li>✓ Aplicação de bolo armênio</li></ul></li></ol> | |

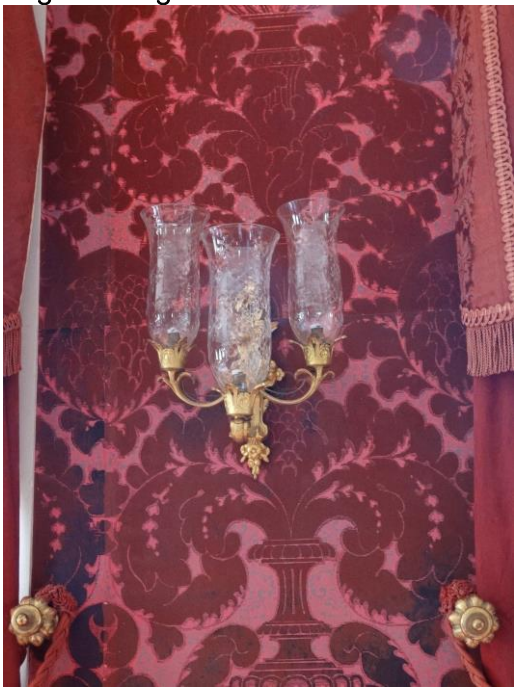
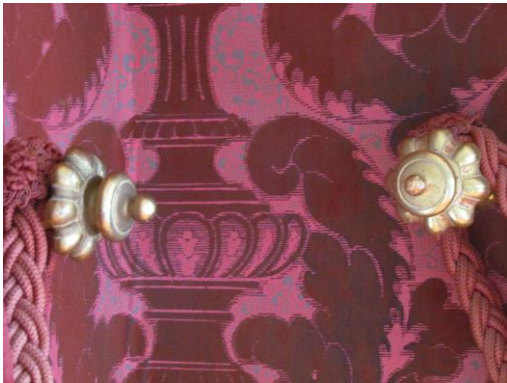
| FICHA PROPOSTA CONSERVATIVA PARA OS BENS INTEGRADOS DOS AMBIENTES DA CASA DA HERA | |
|---|---|
| <b>Descrição:</b><br>Aparador de cortinas em madeira e gesso com douração a ouro brunido, séc. XIX, França | |
| <b>Especificação do estado de conservação:</b><br>Os aparadores de cortina estão em bom de conservação, apenas com problemas de fixação e desprendimento da parede. | |

| FICHA PROPOSTA CONSERVATIVA PARA OS BENS INTEGRADOS DOS AMBIENTES DA CASA DA HERA | |
|---|---|
| <b>Proposta de intervenção:</b> <ol style="list-style-type: none"><li>Proteção e/ou acondicionamento:<ul style="list-style-type: none"><li>✓ Remoção cuidadosa da parede</li><li>✓ Embalar com bidim e plástico bolha</li></ul></li><li>Medidas conservativas:<ul style="list-style-type: none"><li>✓ Limpeza química do douramento: Limpeza química com adstringente neutro ou</li></ul></li></ol> | |

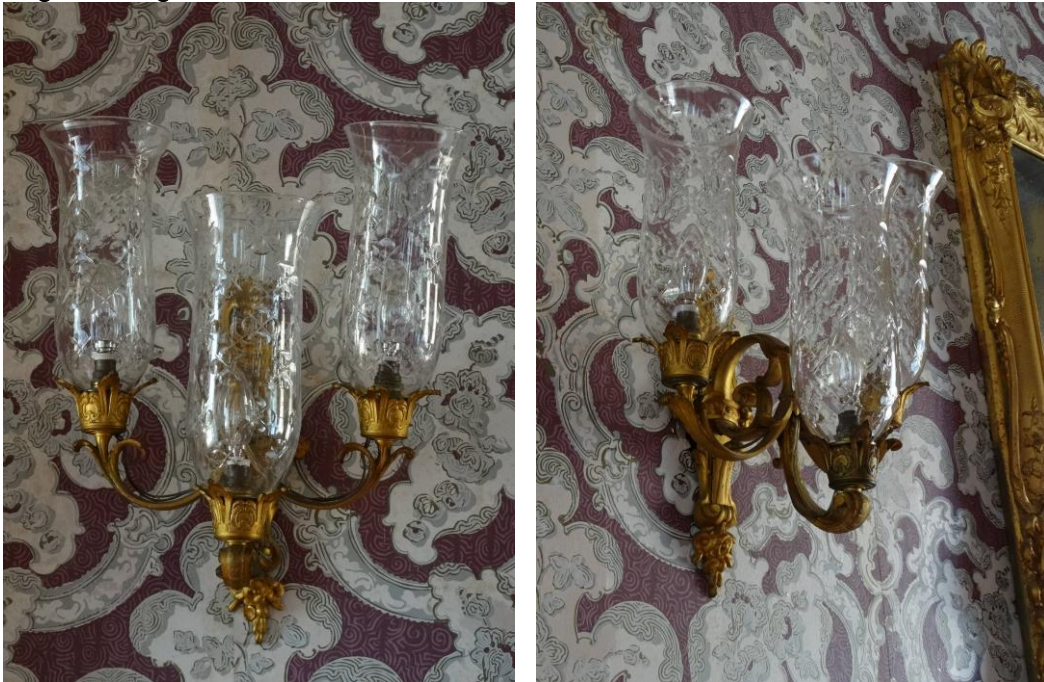
| FICHA PROPOSTA CONSERVATIVA PARA OS BENS INTEGRADOS DOS AMBIENTES DA CASA DA HERA | |
|---|---|
| <b>Especificação do estado de conservação:</b><br>Algumas arandelas encontram-se com os seguintes danos: <ul style="list-style-type: none"><li>✓ Mancha de fungo</li><li>✓ Trinca significativa no bojo</li><li>✓ Os dois pares que ladeiam a porta possuem 2 arandelas quebradas</li></ul> | |

| FICHA PROPOSTA CONSERVATIVA PARA OS BENS INTEGRADOS DOS AMBIENTES DA CASA DA HERA | |
|---|---|
| <b>Proposta de intervenção:</b> <ol style="list-style-type: none"><li>Proteção e/ou acondicionamento:<ul style="list-style-type: none"><li>✓ Corte de energia: antes das ações de proteção e tratamento desligar chave geral</li><li>✓ Remoção das lâmpadas</li></ul></li></ol> | |

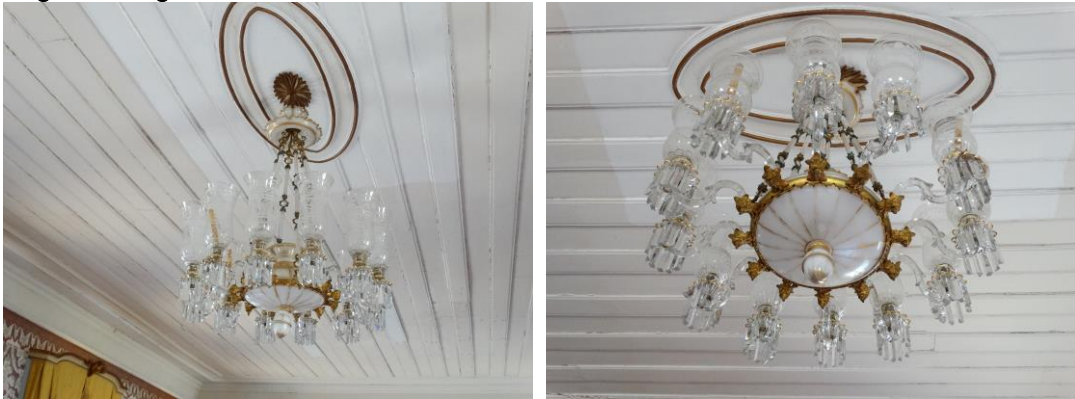
| FICHA PROPOSTA CONSERVATIVA PARA OS BENS INTEGRADOS DOS AMBIENTES DA CASA DA HERA | |
|---|---|
| <b>Especificação do estado de conservação:</b><br>O lustre encontra-se em bom estado de conservação, constando a falta de alguns pingentes de cristal. | |

| FICHA PROPOSTA CONSERVATIVA PARA OS BENS INTEGRADOS DOS AMBIENTES DA CASA DA HERA | |
|---|---|
| <b>Proposta de intervenção:</b> <ol style="list-style-type: none"><li>Proteção e/ou acondicionamento:<ul style="list-style-type: none"><li>✓ Corte de energia: antes das ações de proteção e tratamento desligar chave geral</li><li>✓ Remoção das lâmpadas</li><li>✓ Remoção dos pingentes de cristal para acomodação a parte</li><li>✓ Acomodação em caixas plásticas. Caso o objeto não seja submetido à intervenção imediata, deverá ser embalado em folhas de ethafoam</li><li>✓ Catalogação e mapeamento de todas as partes</li></ul></li><li>Medidas conservativas:<ul style="list-style-type: none"><li>✓ Higienização: utilizar aspirador de pó e trinchas de cerdas macias para remoção de toda sujeira em suspensão</li><li>✓ Limpeza do bronze: utilizar solução de água e detergente neutro (5 a 10% -</li></ul></li></ol> | |

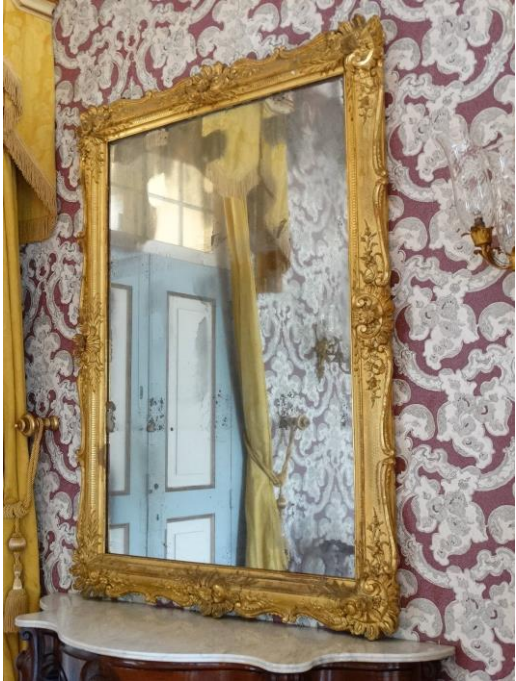
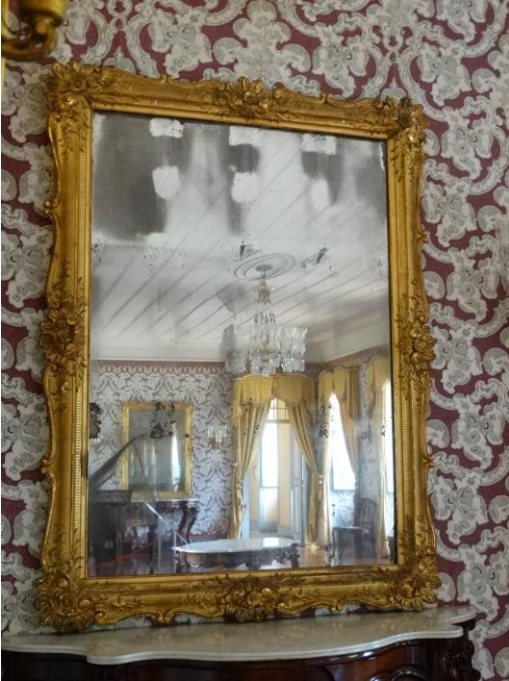
| FICHA PROPOSTA CONSERVATIVA PARA OS BENS INTEGRADOS DOS AMBIENTES DA CASA DA HERA | |
|---|---|
| <b>Especificação do estado de conservação:</b> <ul style="list-style-type: none"><li>✓ Lasca no entalhe da moldura</li><li>✓ Rachaduras no estuque</li><li>✓ Desgaste no douramento</li><li>✓ Muitas manchas no espelho, formando círculos</li><li>✓ Florão do centro com parte faltante</li></ul> | |

| FICHA PROPOSTA CONSERVATIVA PARA OS BENS INTEGRADOS DOS AMBIENTES DA CASA DA HERA | |
|---|---|
| <b>Proposta de intervenção:</b> <ol style="list-style-type: none"><li>Proteção e/ou acondicionamento:<ul style="list-style-type: none"><li>✓ Remoção cuidadosa da parede</li></ul></li></ol> | |

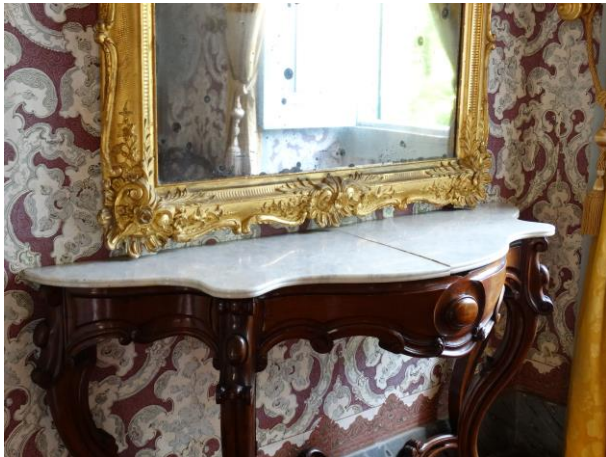
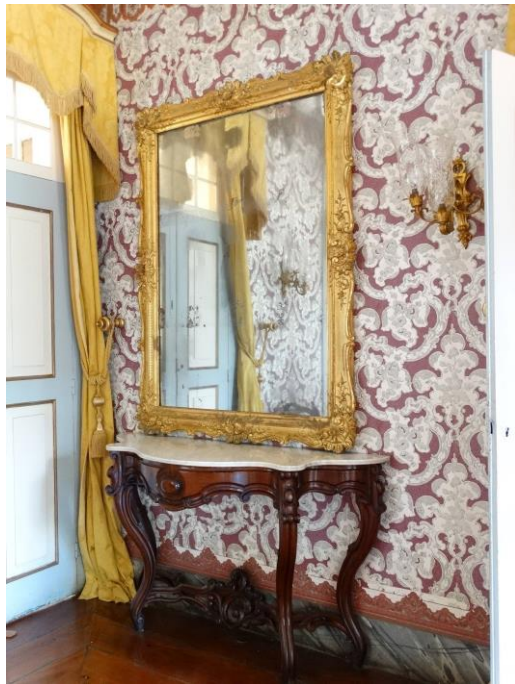
| FICHA PROPOSTA CONSERVATIVA PARA OS BENS INTEGRADOS DOS AMBIENTES DA CASA DA HERA | |
|---|---|
| <b>Especificação do estado de conservação:</b> <ul style="list-style-type: none"><li>✓ Manchas no mármore.</li><li>✓ Mármore quebrado no centro.</li></ul> | |

| FICHA PROPOSTA CONSERVATIVA PARA OS BENS INTEGRADOS DOS AMBIENTES DA CASA DA HERA | |
|---|---|
| <b>Proposta de intervenção:</b> <ol style="list-style-type: none"><li>Proteção e/ou acondicionamento<ul style="list-style-type: none"><li>✓ Remoção cuidadosa da parede</li><li>✓ Embalar com bidim e plástico bolha</li></ul></li><li>Medidas conservativas:<ul style="list-style-type: none"><li>✓ Limpeza química do tampo de mármore: limpeza química com adstringente neutro e EDTA 5% com uso de compressas.</li></ul></li></ol> | |

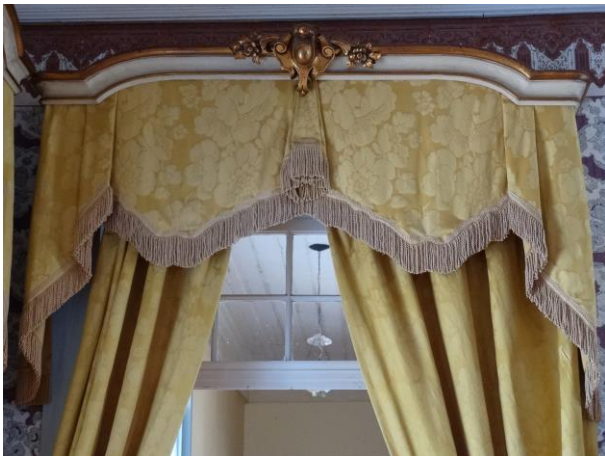
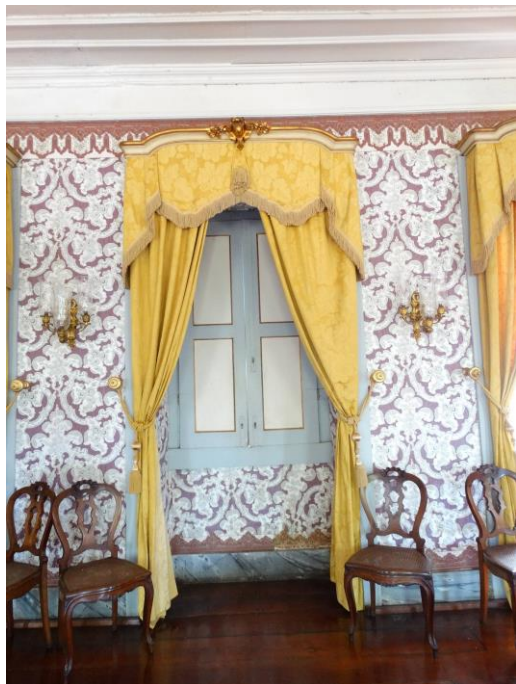
| FICHA PROPOSTA CONSERVATIVA PARA OS BENS INTEGRADOS DOS AMBIENTES DA CASA DA HERA | |
|---|---|
| <b>Especificação do estado de conservação:</b><br>As sanefas estão todas em bom de conservação, apresentando apenas sujidade superficial e desprendimento da pintura plana. | |

| FICHA PROPOSTA CONSERVATIVA PARA OS BENS INTEGRADOS DOS AMBIENTES DA CASA DA HERA | |
|---|---|
| <b>Proposta de intervenção:</b> <ol style="list-style-type: none"><li>Proteção e/ou acondicionamento:<ul style="list-style-type: none"><li>✓ Remoção cuidadosa da parede</li><li>✓ Embalar com bidim e plástico bolha</li></ul></li><li>Medidas conservativas:<ul style="list-style-type: none"><li>✓ Limpeza química do douramento: Limpeza química com adstringente neutro ou</li></ul></li></ol> | |

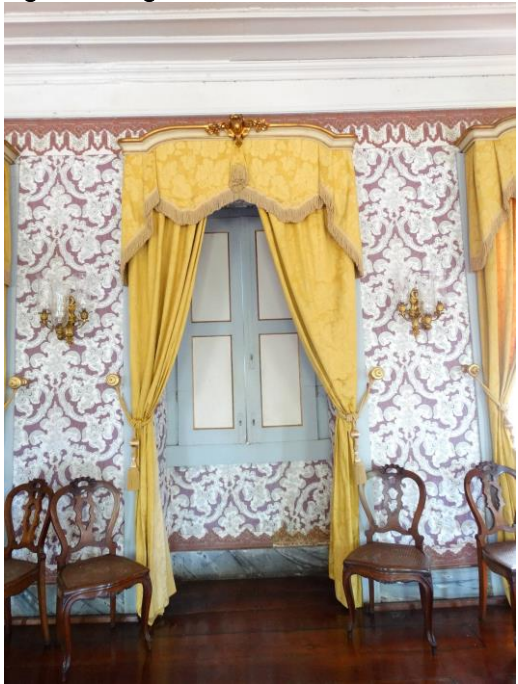
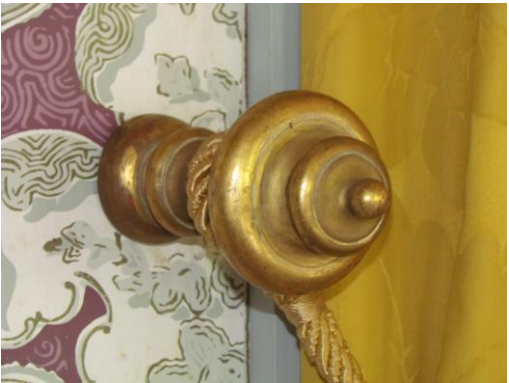
| FICHA PROPOSTA CONSERVATIVA PARA OS BENS INTEGRADOS DOS AMBIENTES DA CASA DA HERA | |
|---|---|
| <b>Especificação do estado de conservação:</b> <ul style="list-style-type: none"><li>✓ Perda de douramento</li><li>✓ Perda da base do douramento</li><li>✓ Desprendimento da parede</li></ul> | |

| FICHA PROPOSTA CONSERVATIVA PARA OS BENS INTEGRADOS DOS AMBIENTES DA CASA DA HERA | |
|---|---|
| <b>Proposta de intervenção:</b> <ol style="list-style-type: none"><li>Proteção e/ou acondicionamento:<ul style="list-style-type: none"><li>✓ Remoção cuidadosa da parede</li><li>✓ Embalar com bidim e plástico bolha</li></ul></li><li>Medidas conservativas:</li></ol> | |

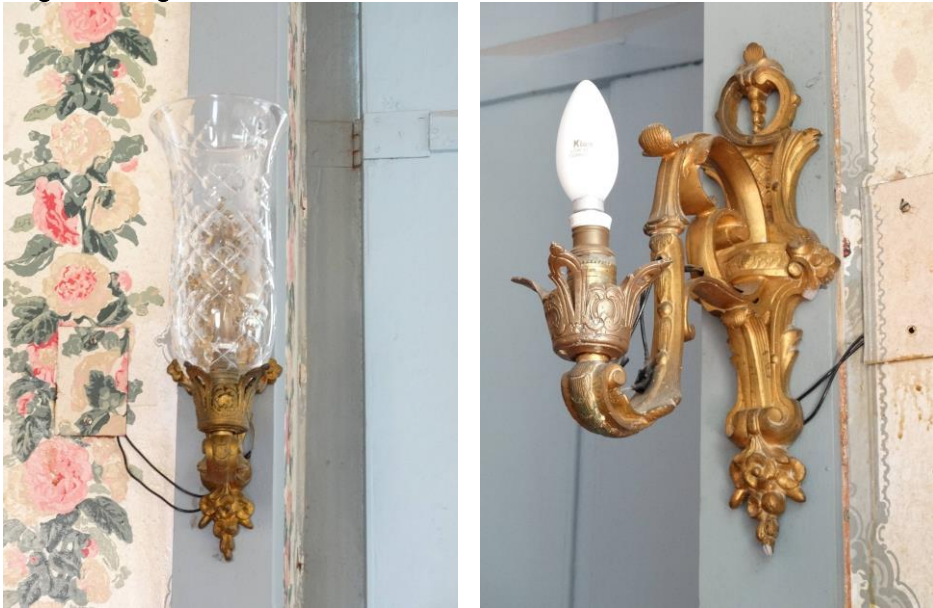
| FICHA PROPOSTA CONSERVATIVA PARA OS BENS INTEGRADOS DOS AMBIENTES DA CASA DA HERA | |
|---|---|
| <b>Especificação do estado de conservação:</b><br>Arandelas encontram-se com os seguintes danos: <ul style="list-style-type: none"><li>✓ Mancha de fungo</li><li>✓ Haste oxidando</li><li>✓ Perda de manga de cristal</li></ul> | |

| FICHA PROPOSTA CONSERVATIVA PARA OS BENS INTEGRADOS DOS AMBIENTES DA CASA DA HERA | |
|---|---|
| <b>Proposta de intervenção:</b> <ol style="list-style-type: none"><li>Proteção e/ou acondicionamento:<ul style="list-style-type: none"><li>✓ Corte de energia: antes das ações de proteção e tratamento desligar chave geral</li><li>✓ Remoção das lâmpadas</li><li>✓ Acomodação em caixas plásticas. Caso o objeto não seja submetido à intervenção imediata, deverá ser embalado em folhas de ethafoam</li></ul></li></ol> | |

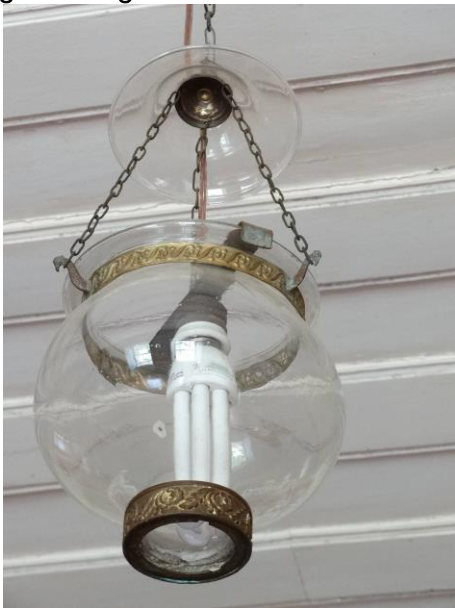
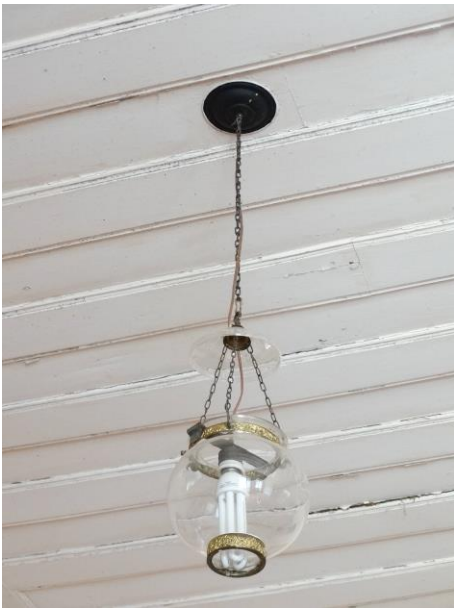
| FICHA PROPOSTA CONSERVATIVA PARA OS BENS INTEGRADOS DOS AMBIENTES DA CASA DA HERA | |
|---|---|
| <b>Especificação do estado de conservação:</b><br>Lustres encontram-se com os seguintes danos:<br>✓ Elementos metálicos oxidados. | |

| FICHA PROPOSTA CONSERVATIVA PARA OS BENS INTEGRADOS DOS AMBIENTES DA CASA DA HERA | |
|---|---|
| <b>Proposta de intervenção:</b><br>1. Proteção e/ou acondicionamento:<br>✓ Corte de energia: antes das ações de proteção e tratamento desligar chave geral<br>✓ Remoção das lâmpadas<br>✓ Acomodação em caixas plásticas. Caso o objeto não seja submetido à intervenção imediata, deverá ser embalado em folhas de ethafoam<br>✓ Catalogação e mapeamento de todas as partes<br>2. Medidas conservativas: | |

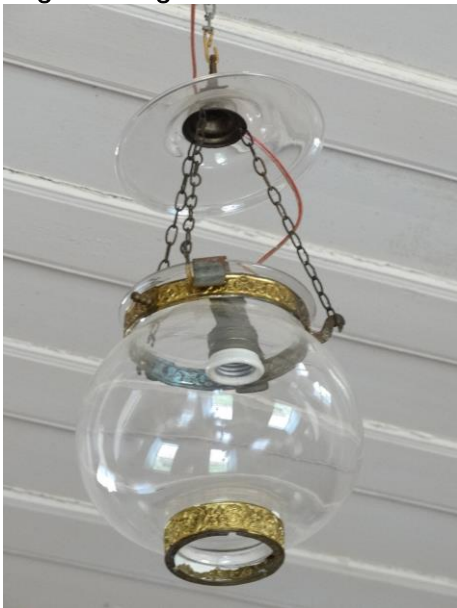
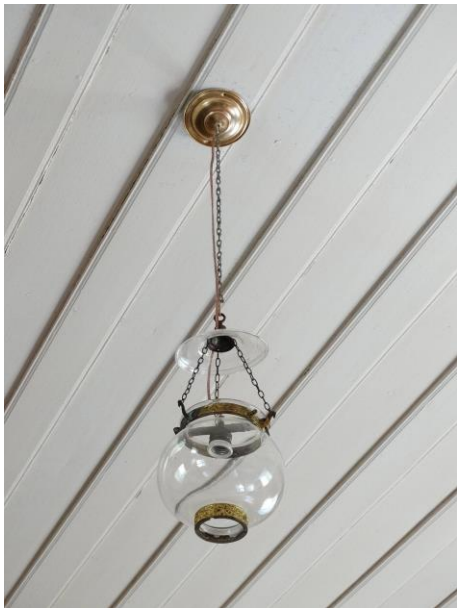
| FICHA PROPOSTA CONSERVATIVA PARA OS BENS INTEGRADOS DOS AMBIENTES DA CASA DA HERA | |
|---|---|
| <b>Especificação do estado de conservação:</b><br>Lustre encontram-se com os seguintes danos:<br>✓ Elementos metálicos oxidados. | |

| FICHA PROPOSTA CONSERVATIVA PARA OS BENS INTEGRADOS DOS AMBIENTES DA CASA DA HERA | |
|---|---|
| <b>Proposta de intervenção:</b><br>1. Proteção e/ou acondicionamento:<br>✓ Corte de energia: antes das ações de proteção e tratamento desligar chave geral<br>✓ Remoção das lâmpadas<br>✓ Acomodação em caixas plásticas. Caso o objeto não seja submetido à intervenção imediata, deverá ser embalado em folhas de ethafoam<br>✓ Catalogação e mapeamento de todas as partes<br>2. Medidas conservativas: | |

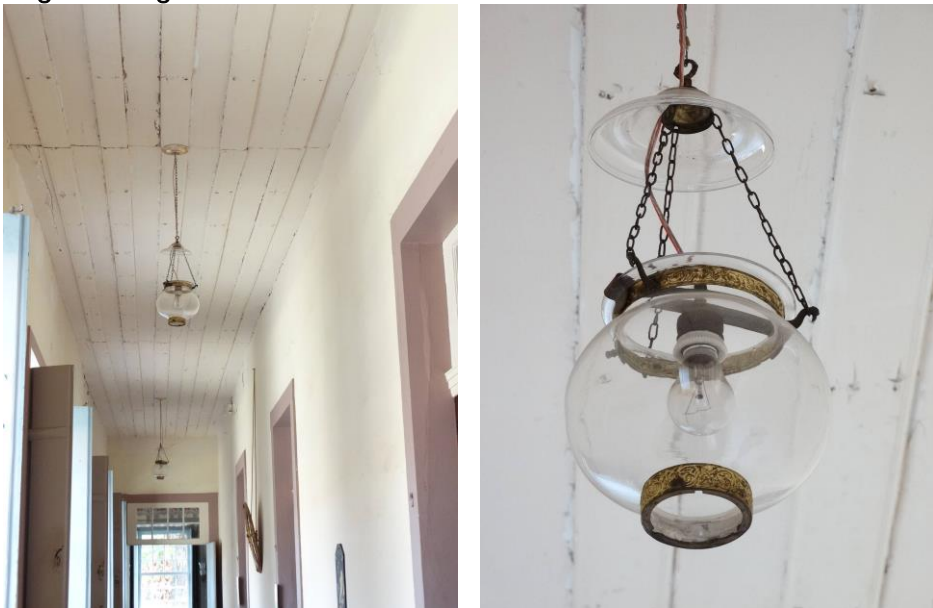
| FICHA PROPOSTA CONSERVATIVA PARA OS BENS INTEGRADOS DOS AMBIENTES DA CASA DA HERA | |
|---|---|
| <b>Especificação do estado de conservação:</b><br>Lustres encontram-se com os seguintes danos:<br>✓ Elementos metálicos oxidados. | |

| FICHA PROPOSTA CONSERVATIVA PARA OS BENS INTEGRADOS DOS AMBIENTES DA CASA DA HERA | |
|---|---|
| <b>Proposta de intervenção:</b><br>1. Proteção e/ou acondicionamento:<br>✓ Corte de energia: antes das ações de proteção e tratamento desligar chave geral<br>✓ Remoção das lâmpadas<br>✓ Acomodação em caixas plásticas. Caso o objeto não seja submetido à intervenção imediata, deverá ser embalado em folhas de ethafoam<br>✓ Catalogação e mapeamento de todas as partes<br>2. Medidas conservativas: | |

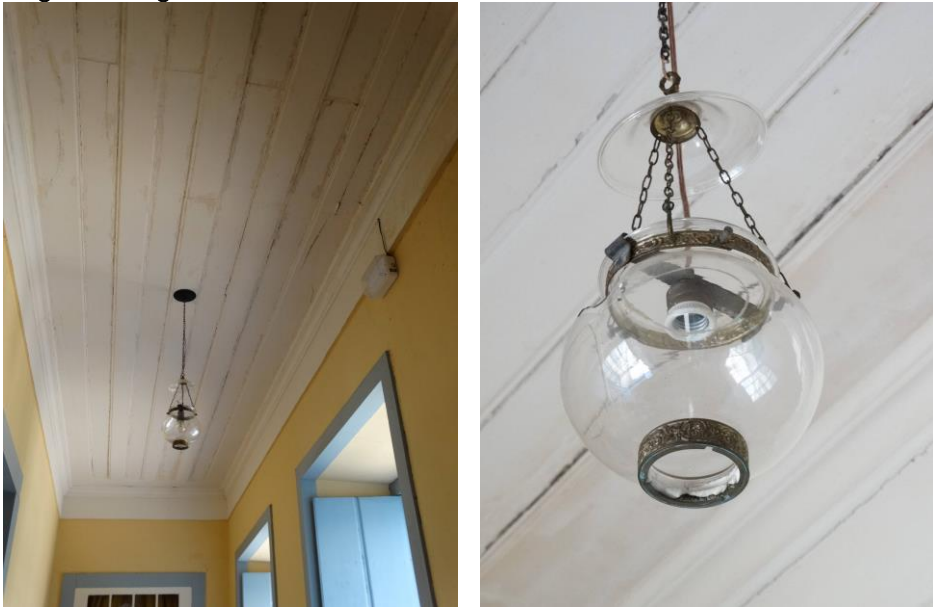
| FICHA PROPOSTA CONSERVATIVA PARA OS BENS INTEGRADOS DOS AMBIENTES DA CASA DA HERA | |
|---|---|
| <b>Especificação do estado de conservação:</b><br>Lustre encontram-se com os seguintes danos: <ul style="list-style-type: none"><li>✓ Elementos metálicos oxidados.</li><li>✓ Bojo de cristal quebrado</li></ul> | |

| FICHA PROPOSTA CONSERVATIVA PARA OS BENS INTEGRADOS DOS AMBIENTES DA CASA DA HERA | |
|---|---|
| <b>Proposta de intervenção:</b> <ol style="list-style-type: none"><li>Proteção e/ou acondicionamento:<ul style="list-style-type: none"><li>✓ Corte de energia: antes das ações de proteção e tratamento desligar chave geral</li><li>✓ Remoção das lâmpadas</li><li>✓ Acomodação em caixas plásticas. Caso o objeto não seja submetido à intervenção imediata, deverá ser embalado em folhas de ethafoam</li><li>✓ Catalogação e mapeamento de todas as partes</li></ul></li></ol> | |

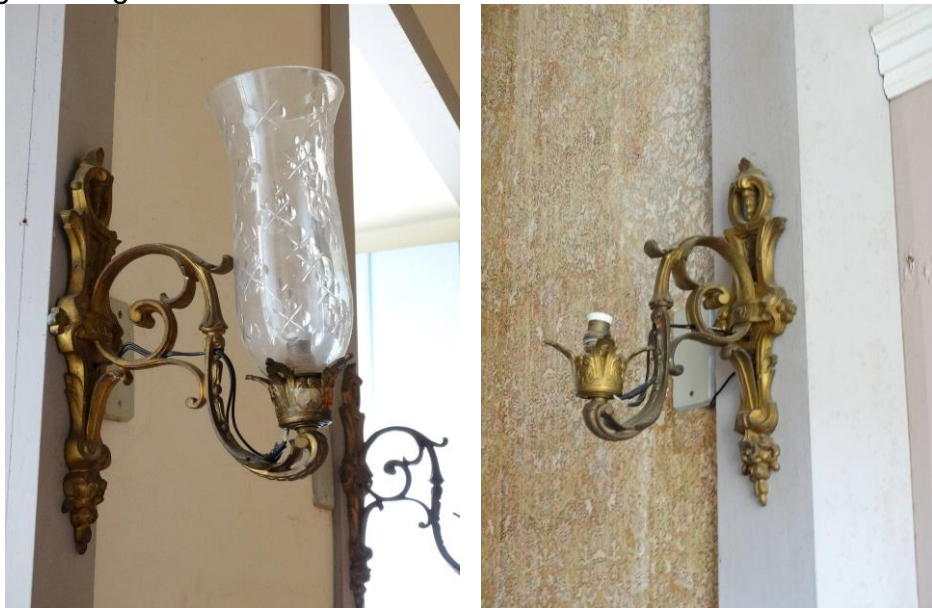
| FICHA PROPOSTA CONSERVATIVA PARA OS BENS INTEGRADOS DOS AMBIENTES DA CASA DA HERA | |
|---|---|
| <b>Especificação do estado de conservação:</b><br>Algumas arandelas encontram-se com os seguintes danos: <ul style="list-style-type: none"><li>✓ Haste oxidando</li><li>✓ Perda de uma manga de cristal</li></ul> | |

| FICHA PROPOSTA CONSERVATIVA PARA OS BENS INTEGRADOS DOS AMBIENTES DA CASA DA HERA | |
|---|---|
| <b>Proposta de intervenção:</b> <ol style="list-style-type: none"><li>Proteção e/ou acondicionamento:<ul style="list-style-type: none"><li>✓ Corte de energia: antes das ações de proteção e tratamento desligar chave geral</li><li>✓ Remoção das lâmpadas</li><li>✓ Acomodação em caixas plásticas. Caso o objeto não seja submetido à intervenção imediata, deverá ser embalado em folhas de ethafoam</li></ul></li></ol> | |

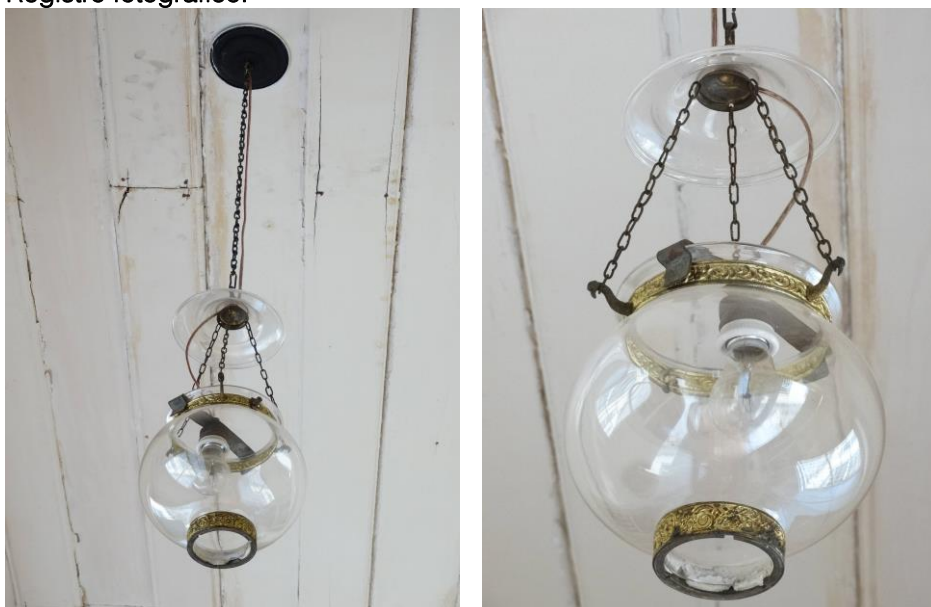
| FICHA PROPOSTA CONSERVATIVA PARA OS BENS INTEGRADOS DOS AMBIENTES DA CASA DA HERA | |
|---|---|
| <b>Especificação do estado de conservação:</b><br>Lustre encontram-se com os seguintes danos: <ul style="list-style-type: none"><li>✓ Elementos metálicos oxidados.</li><li>✓ Corrente metálica não é original;</li><li>✓ Azinhavre no metal.</li></ul> | |

| FICHA PROPOSTA CONSERVATIVA PARA OS BENS INTEGRADOS DOS AMBIENTES DA CASA DA HERA | |
|---|---|
| <b>Proposta de intervenção:</b> <ol style="list-style-type: none"><li>Proteção e/ou acondicionamento:<ul style="list-style-type: none"><li>✓ Corte de energia: antes das ações de proteção e tratamento desligar chave geral</li><li>✓ Remoção das lâmpadas</li><li>✓ Acomodação em caixas plásticas. Caso o objeto não seja submetido à intervenção imediata, deverá ser embalado em folhas de ethafoam</li></ul></li></ol> | |
