# CONTRATO 57/2016 – INSTITUTO BRASILEIRO DE MUSEUS (IBRAM)

PROJETO EXECUTIVO DE ARQUITETURA E PROJETOS  
COMPLEMENTARES PARA AMPLIAÇÃO, MODERNIZAÇÃO E  
RESTAURAÇÃO DO MUSEU CASA DA HERA E SEUS ANEXOS

## PRODUTO 3 PROJETO DE RESTAURAÇÃO Etapa 5: Proposta de intervenção – Projeto Executivo

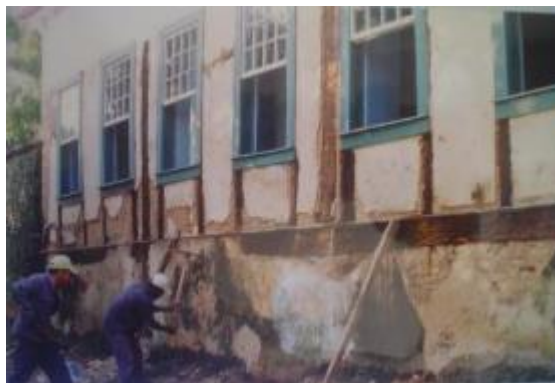
*foto acervo IPHAN/RJ*

Intervenções anteriores (1991, 1997) mostraram o grau de deterioração que os esteios, madres e demais elementos de cercadura das esquadrias podem alcançar. Indicamos que sejam prospectados, com a retirada da argamassa de revestimento,

todos os esteios em que foi identificado ausência de resistência à perfuração, conforme apontado no desenho MCH DMP MD PROSPECÇÃO ESTEIOS e substituídos os trechos comprometidos por peças de madeira de lei de mesma seção.

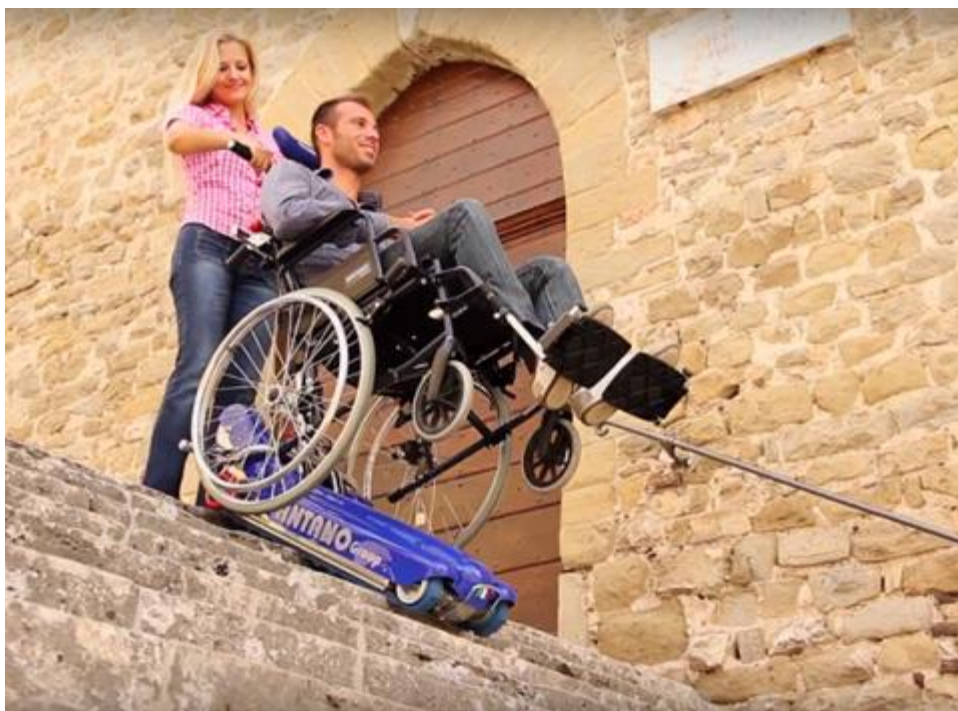
Figura 1 – Imagens do modelo Antano – disponível no site: <https://www.sulacessibilidade.com.br/produto/lg-2004-basic-134>

- 2 carros escaladores do tipo Antano LG 2004 ou similar – para o acesso principal ao Casarão e ligação entre o Casarão e Anexo de Serviço;

metade do preço de uma plataforma (orçamento de setembro de 2019), com a vantagem de poderem ser deslocados para realização de manutenção. A proposta é ter 2 carros, que ficarão guardados próximos às escadas (um na alcova1 ou 2 e o outro na sala técnica), de forma a evitar seu deslocamento pelo interior do casarão, por conta do possível atrito entre o piso em tábuas de madeira e a “esteira dentada” do carro escalador, o que pode resultar em arranhões na madeira. A utilização de equipamento móvel significa não haver necessidade de instalação que necessite de fixação nas escadas de pedra e ou na alvenaria.

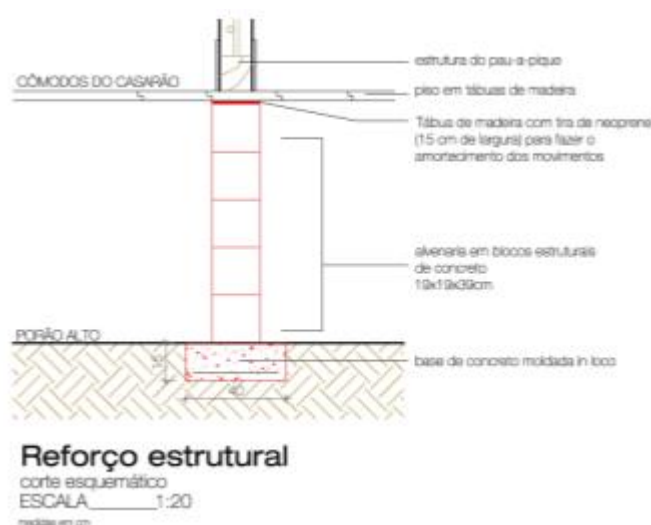
Com o intuito de minimizar os impactos causados pela vibração causada pelo caminhar, que é transferido do tabuado de madeira para os barrotes e, conseqüentemente, para os demais elementos que estão apoiados sobre este (ver Produto 1 – Etapa 2: Caderno de Diagnóstico), devem ser instalados, em alguns pontos específicos, novas alvenarias de apoio para auxiliar na transferência de carga da estrutura para o solo. Onde as paredes de pau-a-pique se apoiam longitudinalmente nas tábuas, e o apoio nos barrotes é transversal, devem ser construídas alvenarias em blocos de concreto entre os barrotes. No encontro da alvenaria com a face inferior da tábua do piso, deve entrar uma prancha de madeira com uma tira larga de neoprene, para que este se comporte como um amortecedor para a vibração causada pelos movimentos no andar superior.
