**SECRETARIA DE DEFESA SOCIAL
CORPO DE BOMBEIROS MILITAR DE PERNAMBUCO
DIRETORIA DE ATIVIDADES TÉCNICAS
CENTRO DE ATIVIDADES TÉCNICAS**

Relatório de Vistoria Técnica nº 017/2020 – Data: 05/08/2020

ESTABELECIMENTO: AGENCIA BRASILEIRA DE INTELIGENCIA-ABIN/GSI/PR

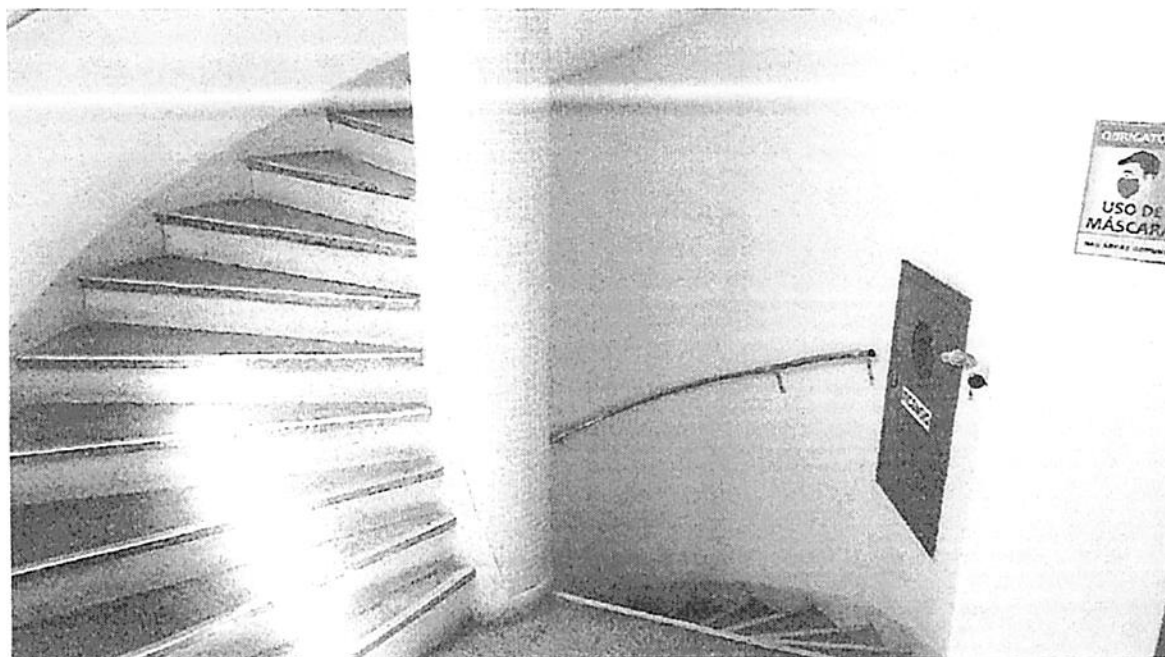
Escada em espiral não admitida seu uso como escada de emergência pelo COSCIP PE

2. Corrigir escada de emergência para Tipo 2, pois a existente é do tipo espiral, Art. 152 e § 7º do Art. 154 do COSCIP PE;
3. Corrigir a localização dos hidrantes, pois se encontram instalados na área da escada em desacordo com a Alínea c do Inciso IV do Art. 49;

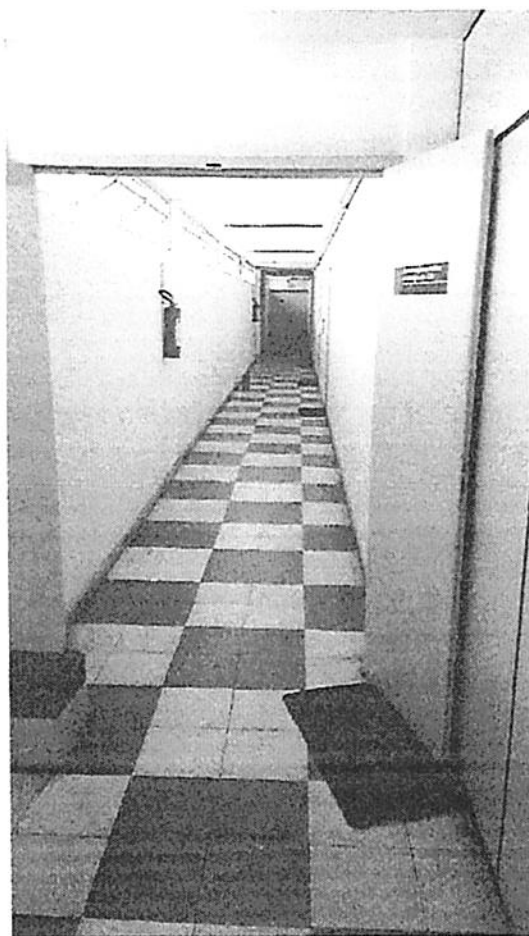
Tipo de saída que dá acesso ao auditório com portas não abrindo no sentido da fuga

10. Corrigir a abertura das portas dos auditórios para abram no sentido do trânsito da saída, Art. 175;
11. Realizar manutenção no hidrante do pavimento térreo.

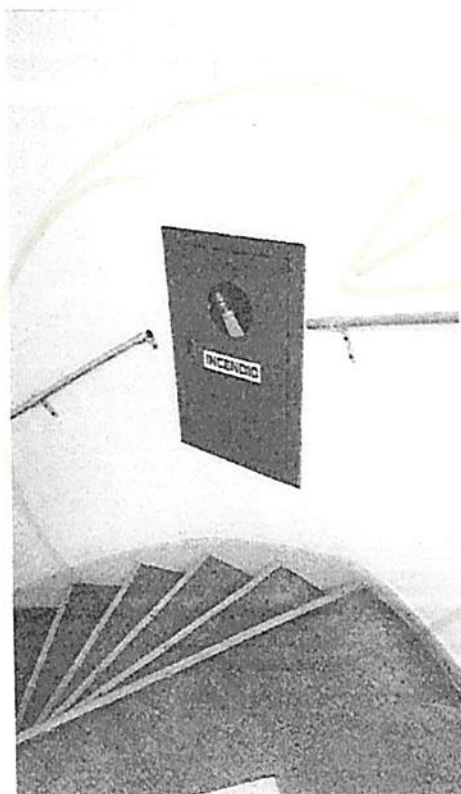
Hidrante instalado na escada

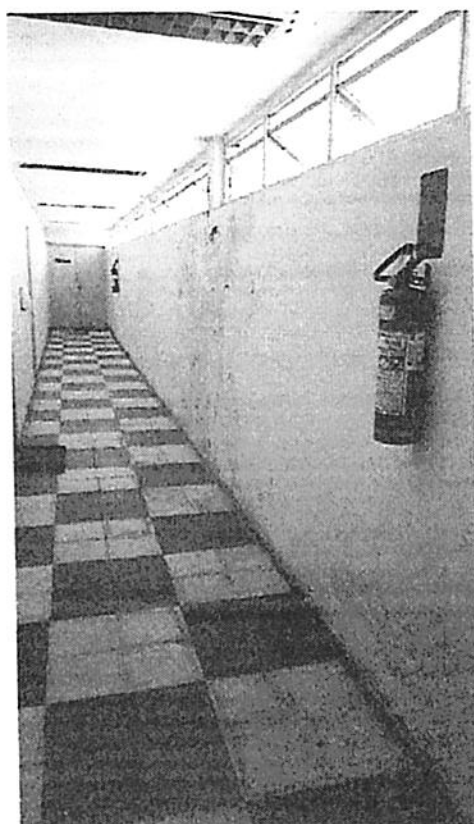
Ausência de demarcação de piso abaixo dos extintores

8. Instalar sistema de sinalização de emergência de acordo com o projeto;
9. Demarcar o piso abaixo dos extintores com faixa vermelha medindo 1,00 m X 1,00 m, § 6º do Art. 35;

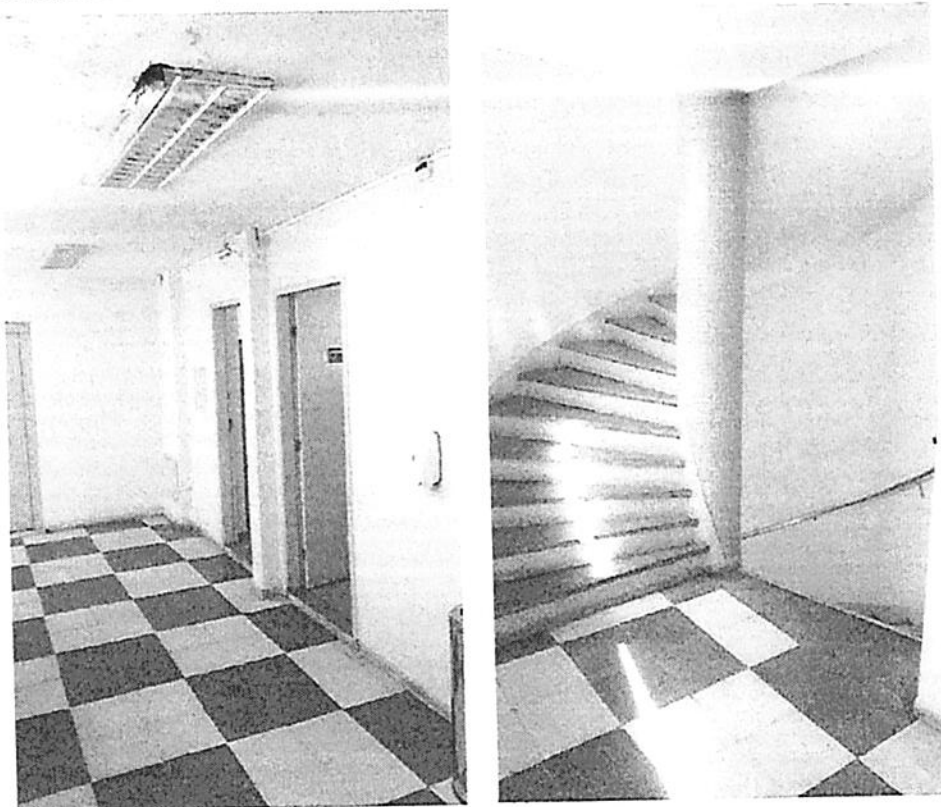
Ausência de sinalização e iluminação de emergência nos corredores e escada

5. Instalar bomba em By Pass para rede de hidrantes, § 1º, Art. 83;
6. Instalar sistema de detecção e alarme, Art. 140;
7. Instalar sistema de iluminação de emergência de acordo com o projeto;

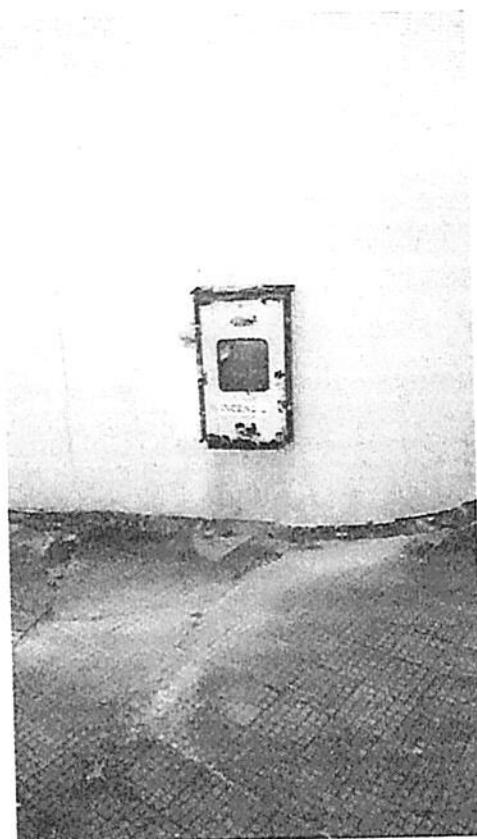
Ausência acessórios e manutenção no hidrante do pavimento térreo

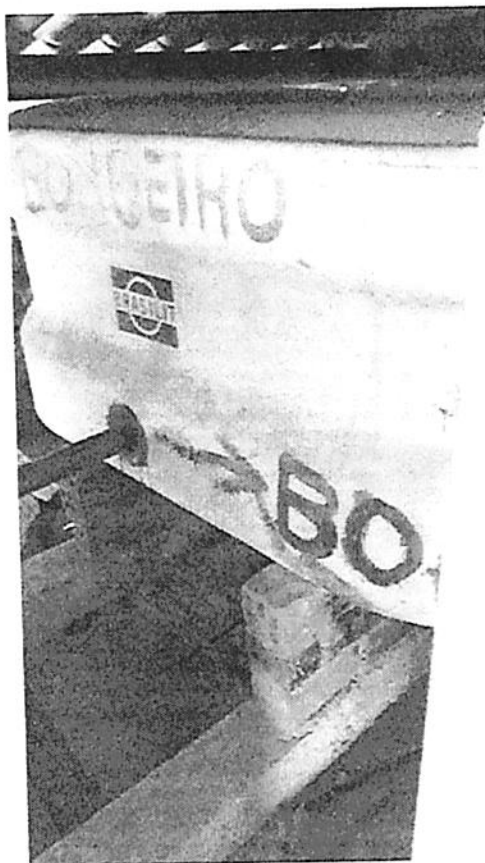
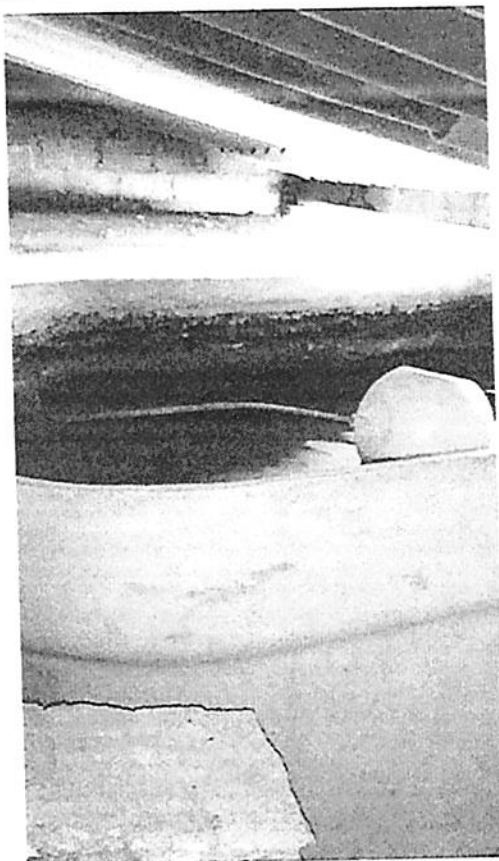
Armazenamento total de água não garante Reserva Técnica de Incêndio mínima

4. Corrigir a Reserva Técnica de Incêndio (R.T.I.) para no mínimo 7.200 litros, pois existem apenas 3.000 litros para uso geral da edificação, Art. 57;
