**RELATÓRIO TÉCNICO**  
**DE**  
**LEVANTAMENTO PLANIALTIMÉTRICO CADASTRAL**  
**NO**  
Terreno da Futura Delegacia de Fronteira em  
Rondonópolis-MT

**CUIABÁ-MT - JULHO/2016**

Objeto: Levantamento Planialtimétrico Cadastral no Terreno da Futura  
Delegacia de Fronteira em Rondonópolis-MT.

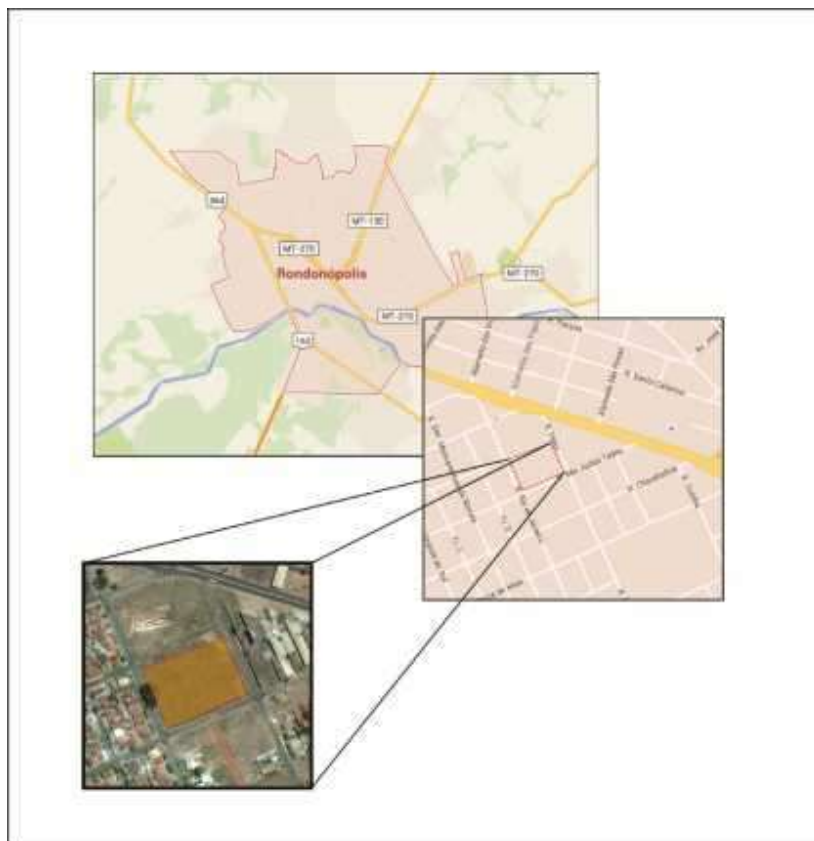
Figura: Croqui Ilustrado de localização.

Os Levantamentos foram realizados no Terreno da Futura Delegacia de Fronteira em Rondonópolis-MT nos dias 06,07 e 08/07/2016.

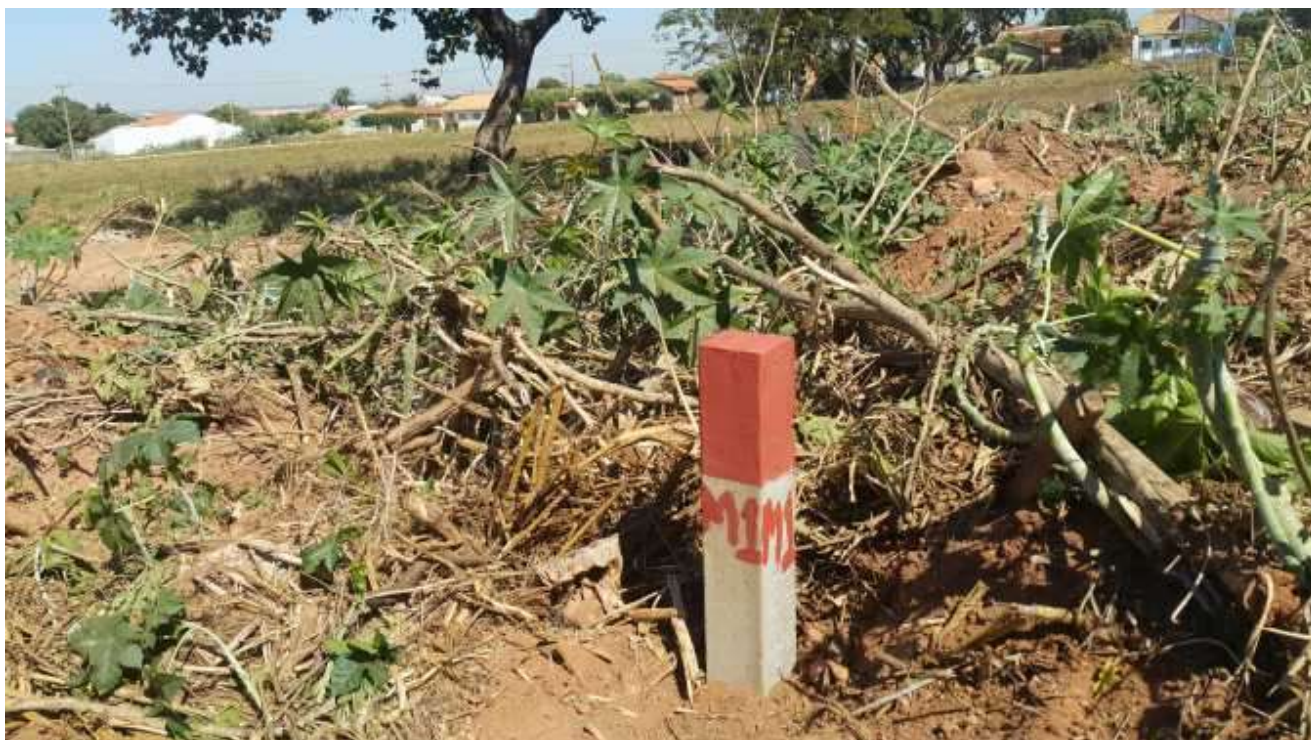
Fig.1-Vista do Marco 1 - Rua Piauí x Rua Projetada.

Após os levantamentos, os trabalhos foram encerrados com cravação de Marco de concreto, denominados de M1, M2, M3, e M4, tendo 60cm enterrados e 40cm aéreos.

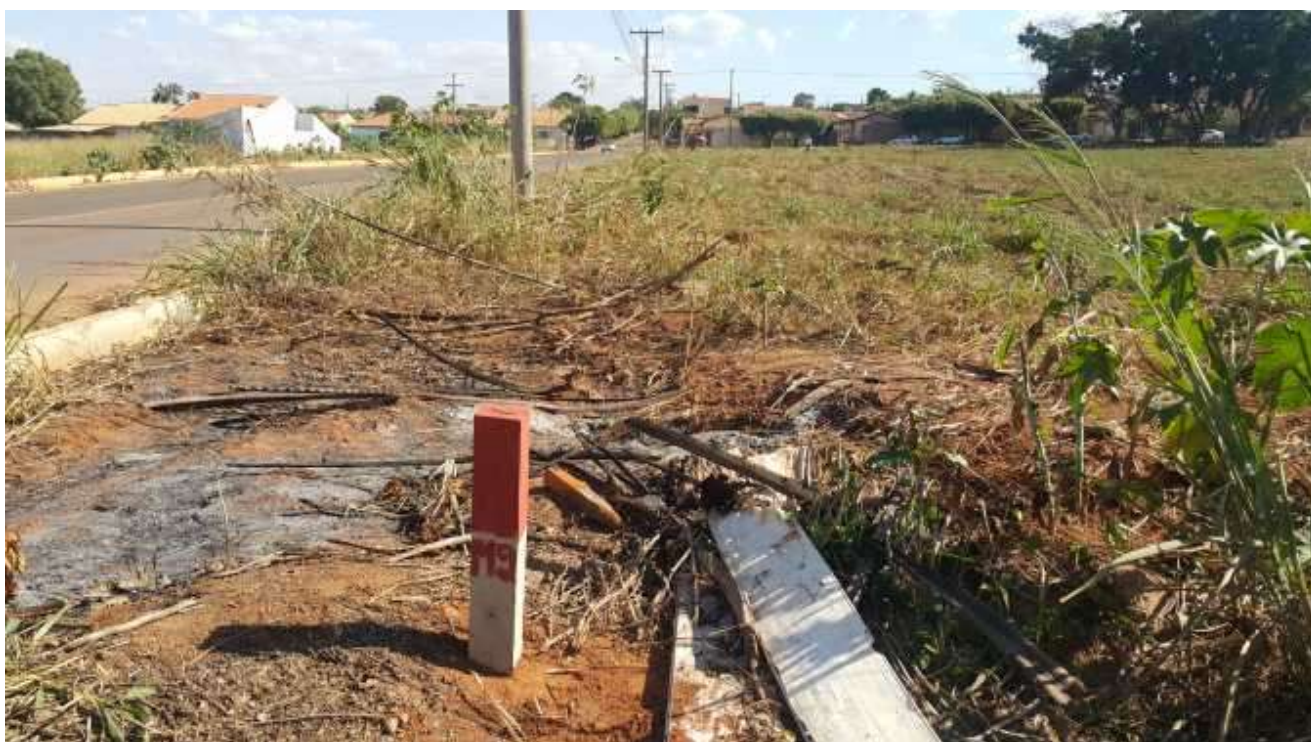
Fig.2-Vista do Marco 2 - Rua Piauí x Rua São Judas Tadeu.

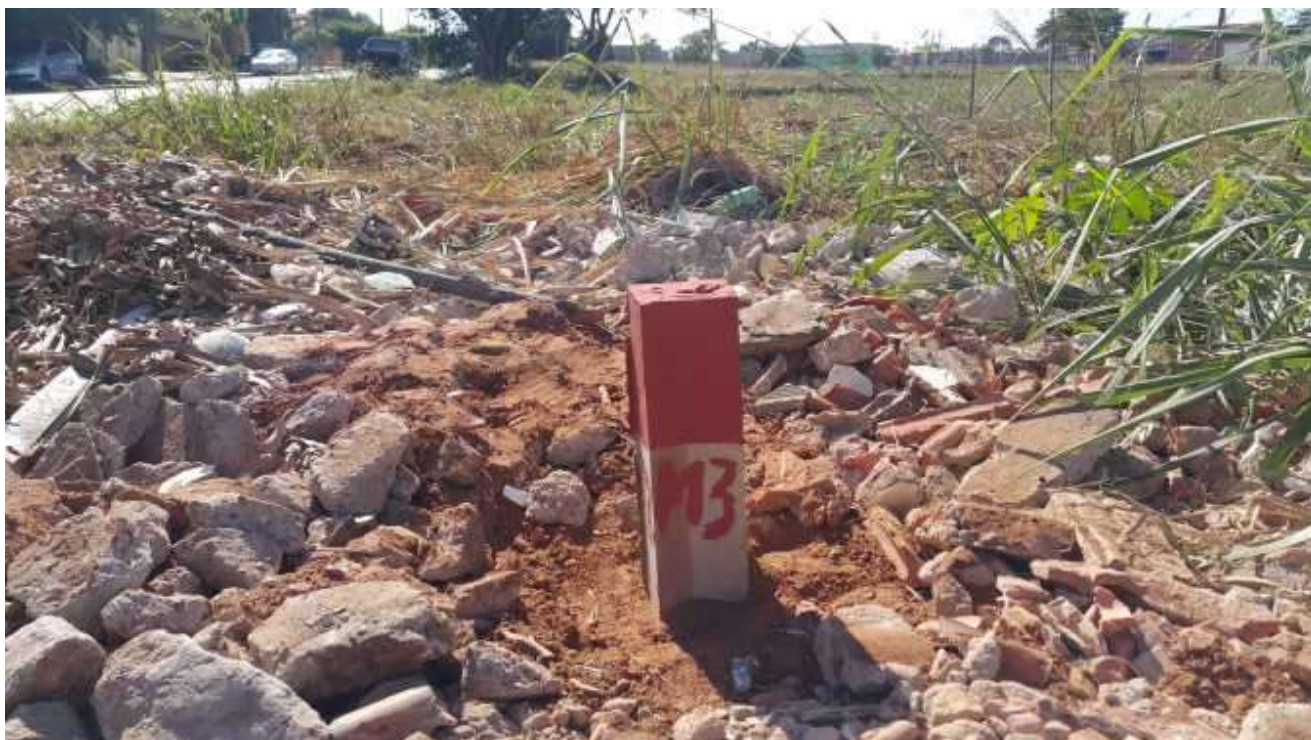
Fig.3-Vista do Marco 3 - Rua São Judas Tadeu x Rua Rio de Janeiro.

Conforme pode perceber através das imagens fotográficas não existem interferências físicas no terreno. Entretanto, por tratar-se de terreno baldio, sem fechamento, existem entulhos em partes do lote, especificadamente próximos do Marco 1 e 3.

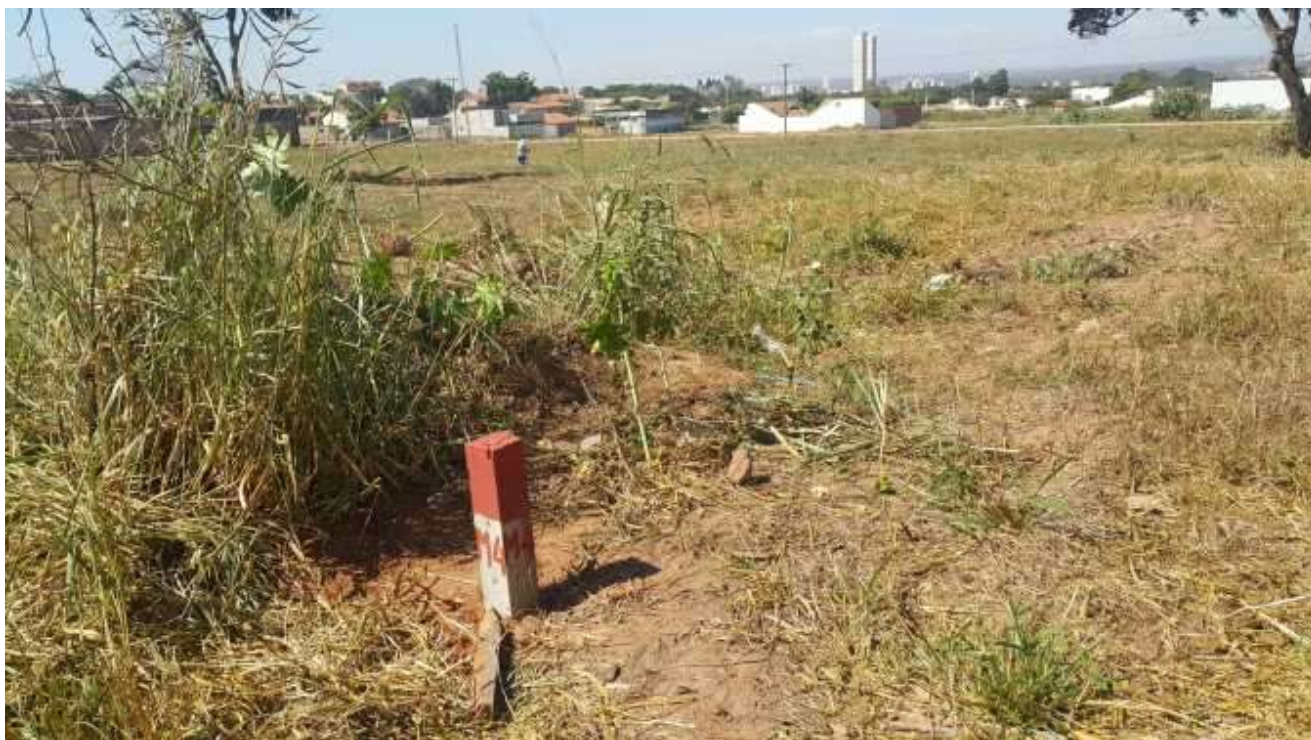
Fig.4-Vista do Marco 4 -Rua Rio de Janeiro x Rua Projetada.
