**RELATÓRIO DE AVALIAÇÃO DE RISCO À  
SAÚDE POR EXPOSIÇÃO A RESÍDUOS  
PERIGOSOS EM ÁREAS DE ITANHAÉM E  
SÃO VICENTE/SP**

**AMBIOS ENGENHARIA E PROCESSOS LTDA**

**2007**

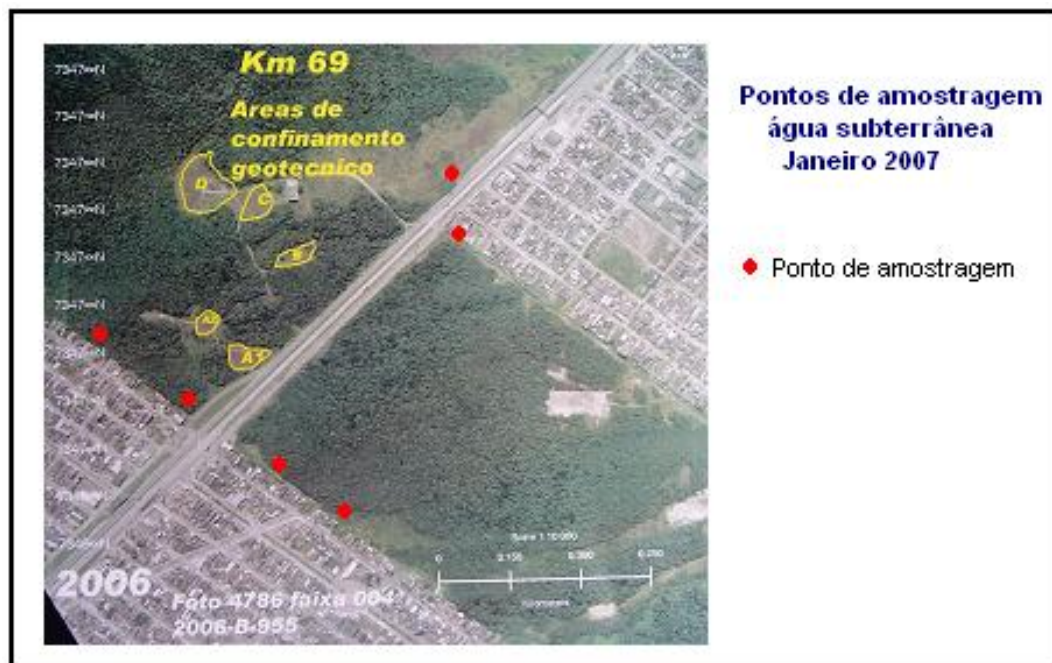
**Figura 53:** Desenho esquemático para localização dos novos pontos de amostragem de água subterrânea no *site* Km 69.

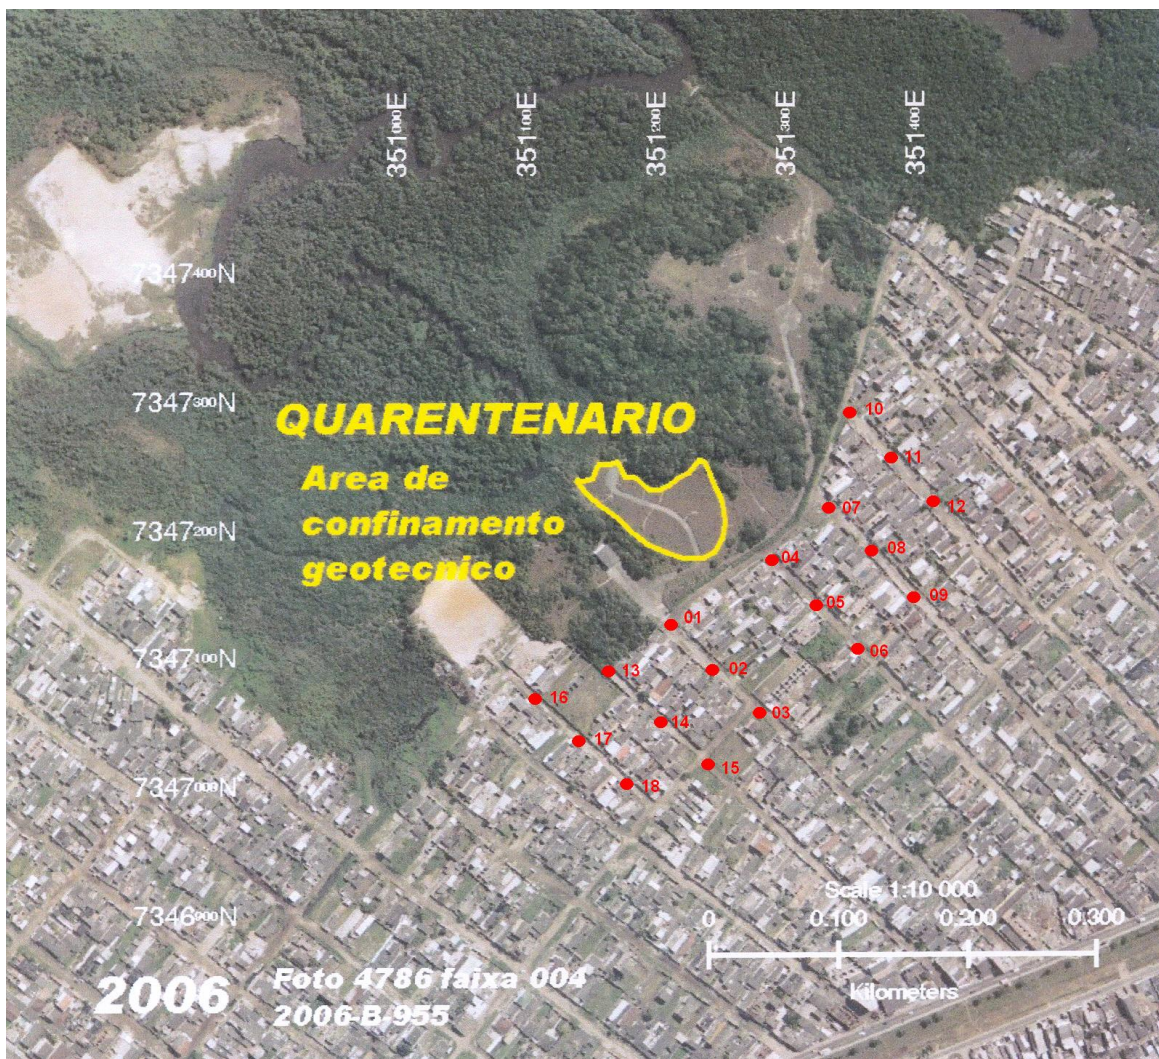
**Figura 62** – Localização dos pontos de amostragem de solo superficial – jan 2007

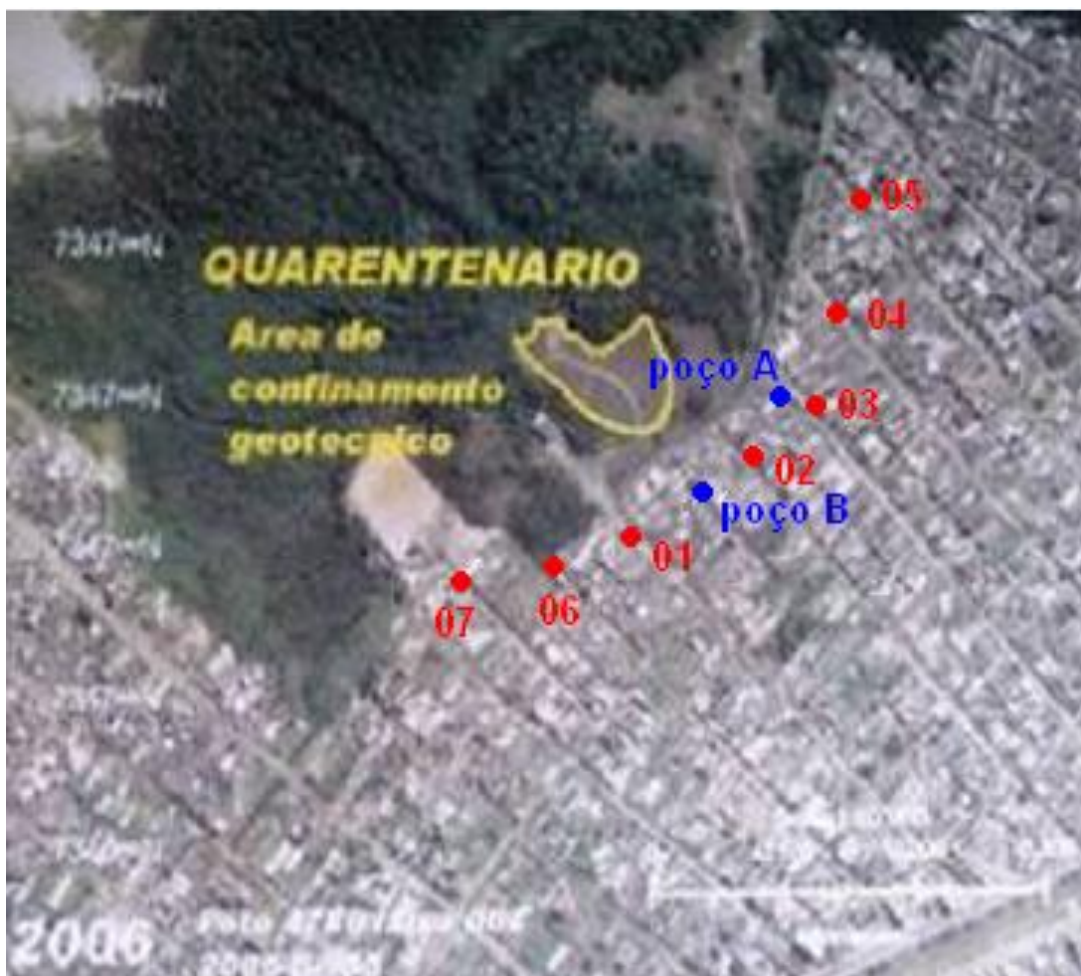
**Figura 63** – Localização dos pontos de amostragem de água subterrânea  
Janeiro 2007
