RELATÓRIO DE FISCALIZAÇÃO

SÍTIO ROSEIRINHA

12/09/2017 a 28/02/2018

LOCAL: Campestre/MG
COORDENADAS GEOGRÁFICAS: S 21° 43' 16" e W 46° 7' 28"
ATIVIDADE: Cultivo de café

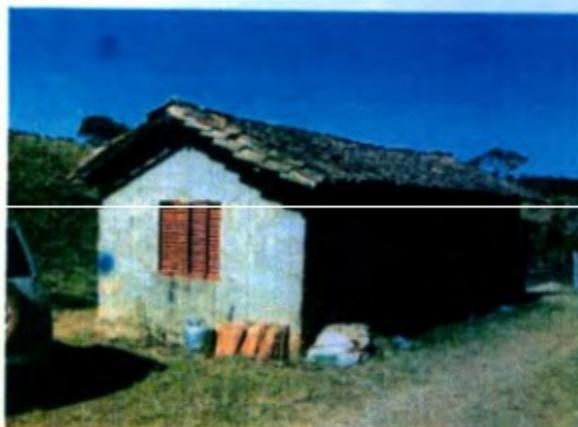
Figura 6- Fachada sul da edificação. Fotografia de 12/09/2017.

Em razão da degradância das condições oferecidas pelo local, foi o mesmo imediatamente interditado, exigindo-se a retirada dos trabalhadores para um local que apresentasse condições dignas de alojamento.

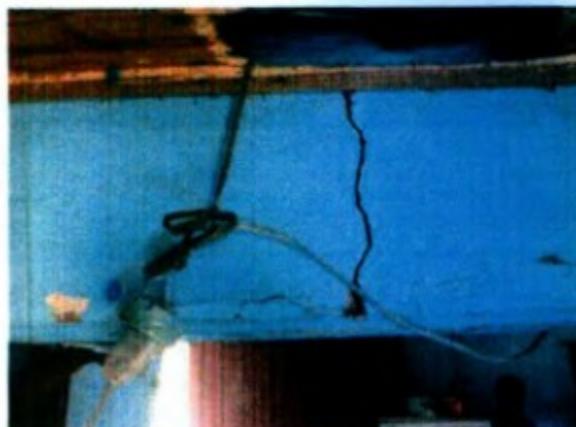
Como se pode observar nas fotografias abaixo, tanto parede quanto o madeiramento do telhado mostravam sinais de deterioração estrutural. Ao mesmo tempo em que se pôde verificar uma grande rachadura sobre o batente da porta do dormitório ocupado pelos homens, o madeiramento que suportava as telhas de barro encontrava-se fletido, quebrado e carunchado.

Figura 8 - Rachadura sobre batente da porta do dormitório dos homens. Fotografia de 12/09/2017.

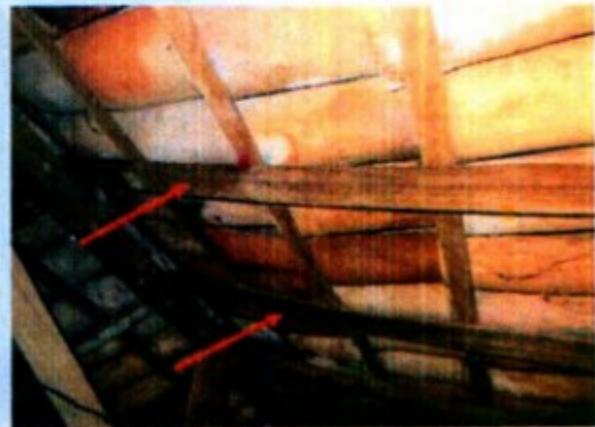
Figura 9 - Nesta imagem do telhado sobre a cozinha, as setas indicam caibros deformados, fletidos pelo peso das telhas. Fotografia de 12/09/2017.

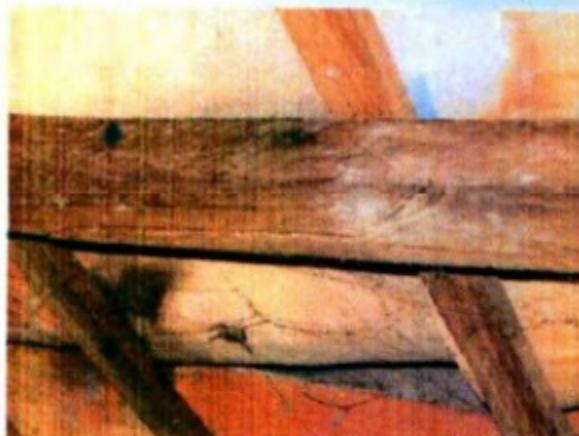
Figura 10 - Aqui, também no telhado sobre a cozinha, pode-se observar rachadura em caibro. Fotografia de 12/09/2017.

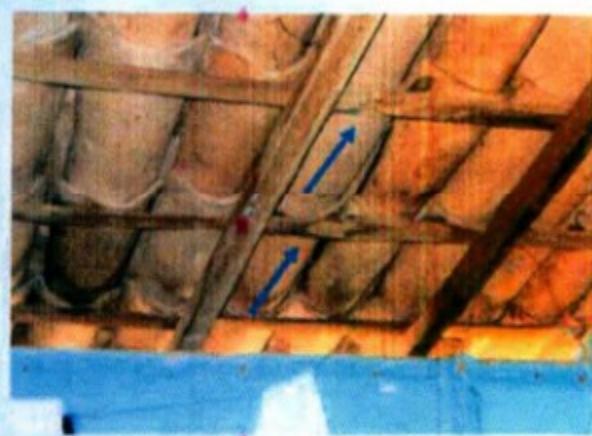
Figura 11 - Aqui, no telhado do quarto das mulheres, as setas indicam descontinuidade das ripas do madeiramento. Fotografia de 12/09/2017.

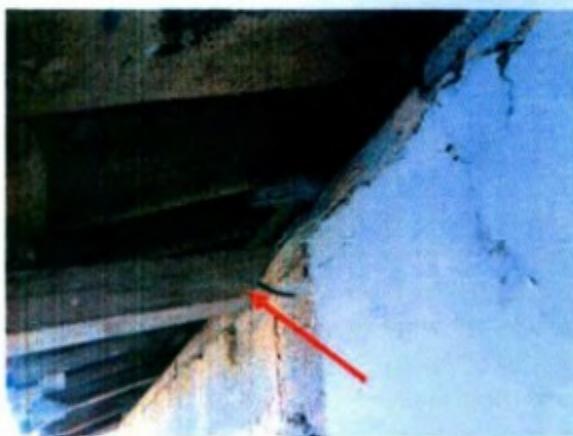
Figura 12 - A imagem mostra uma emenda de caibro solta sobre a entrada da casa. Fotografia de 12/09/2017.

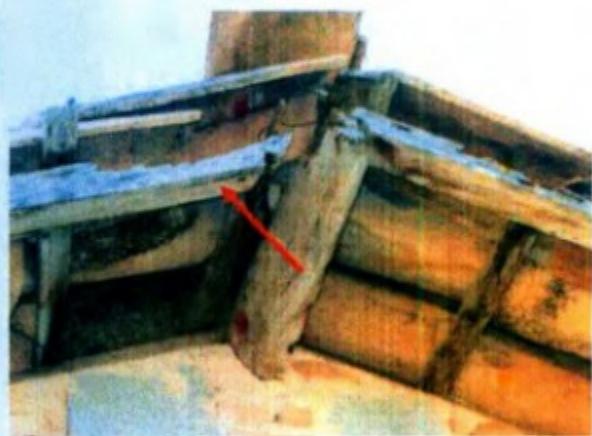
Figura 13 - A imagem mostra a empena do telhado solta e destruída por cupins. Fotografia de 12/09/2017.

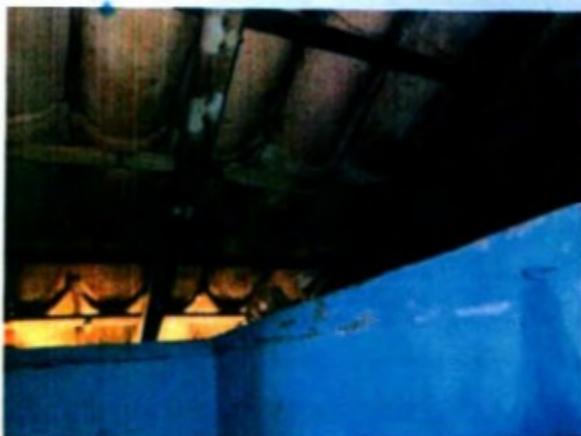
Figura 14 - Observar as fissuras entre parede e telhado na cozinha da edificação. Fotografia de 12/09/2017.

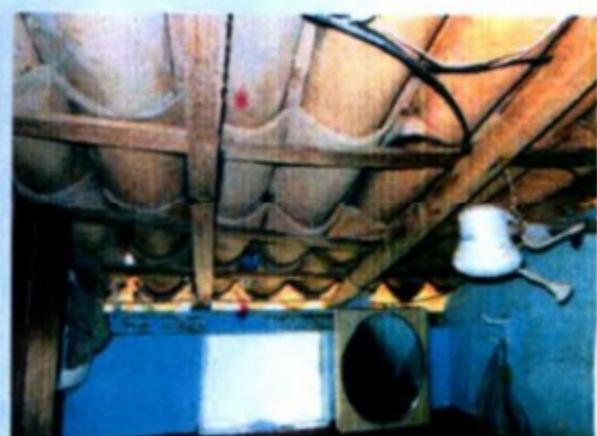
Figura 15 - Observar as fissuras entre parede e telhado no banheiro da edificação. Fotografia de 12/09/2017.

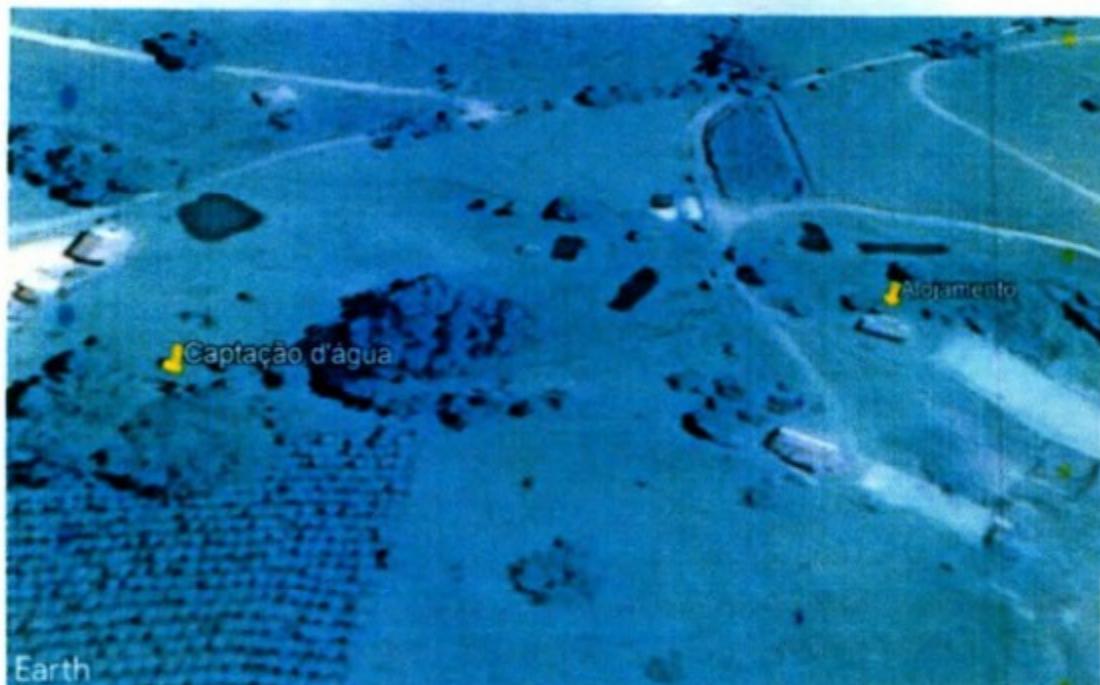
Figura 16 - A figura acima mostra o Sítio Roseirinha, com o alojamento de trabalhadores à direita e o ponto de captação d'água à esquerda, distantes cerca de 140m em linha reta um do outro.

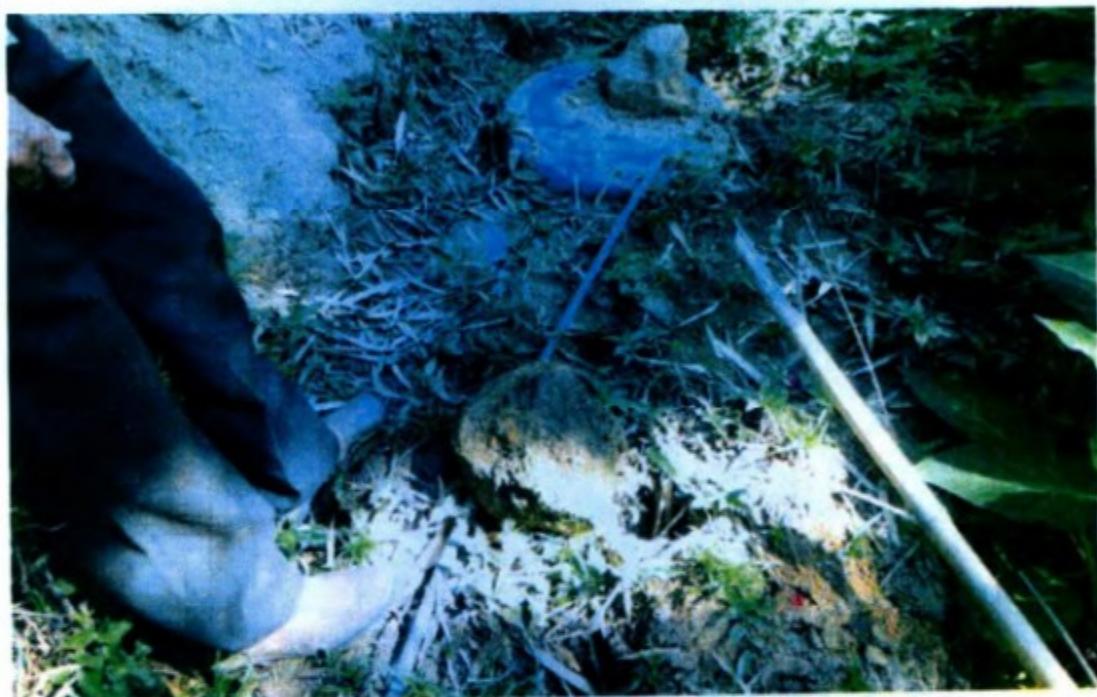
Figura 18 - Nesta figura pode-se observar com mais detalhes o fundo do barril de plástico enterrado e a mangueira que leva a água até a caixa d'água do alojamento de trabalhadores. Fotografia de 13/09/2017.

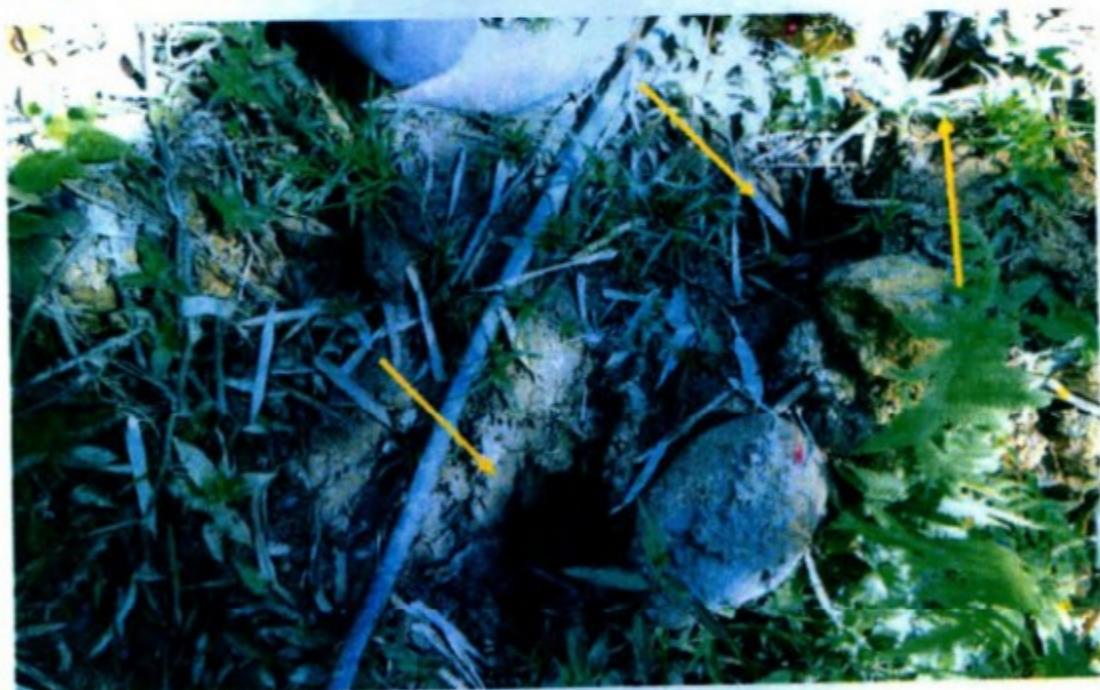
Figura 19 - Em volta do barril, podem ser observadas marcas de casco de gado, como essas apontadas pelas setas.

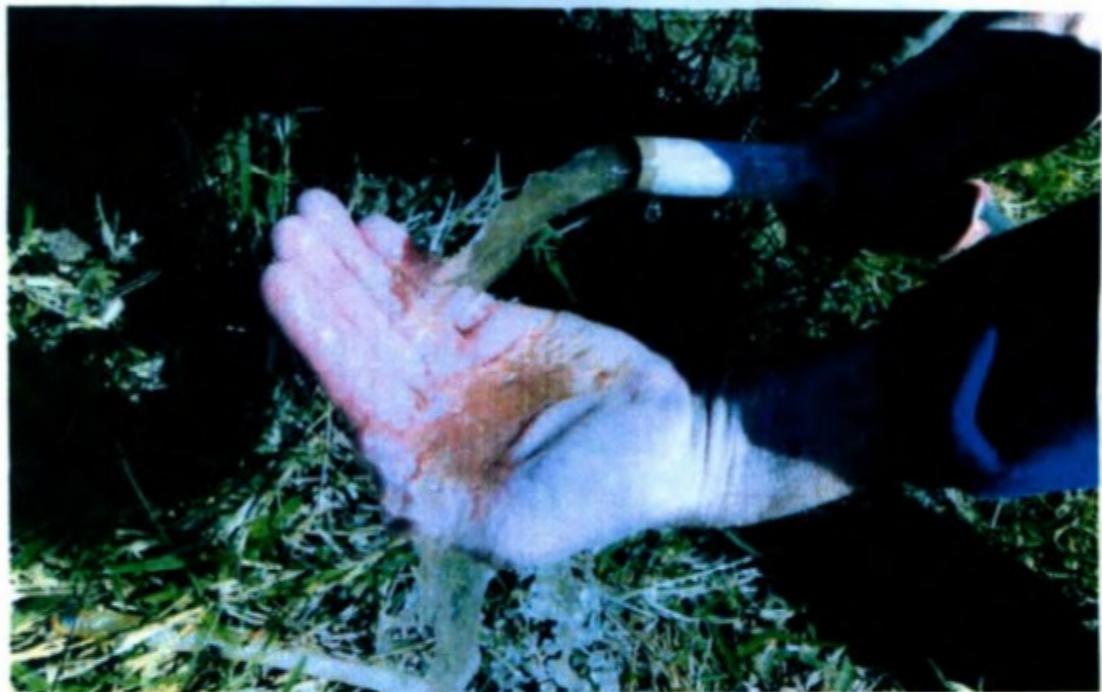
Figura 20 - Esta figura mostra a água trazida pela mangueira, logo após ser desconectada da caixa d'água, já próximo ao alojamento. Como se pode observar, a água é turva e repleta de partículas de terra e areia. Fotografia de 13/09/2017.

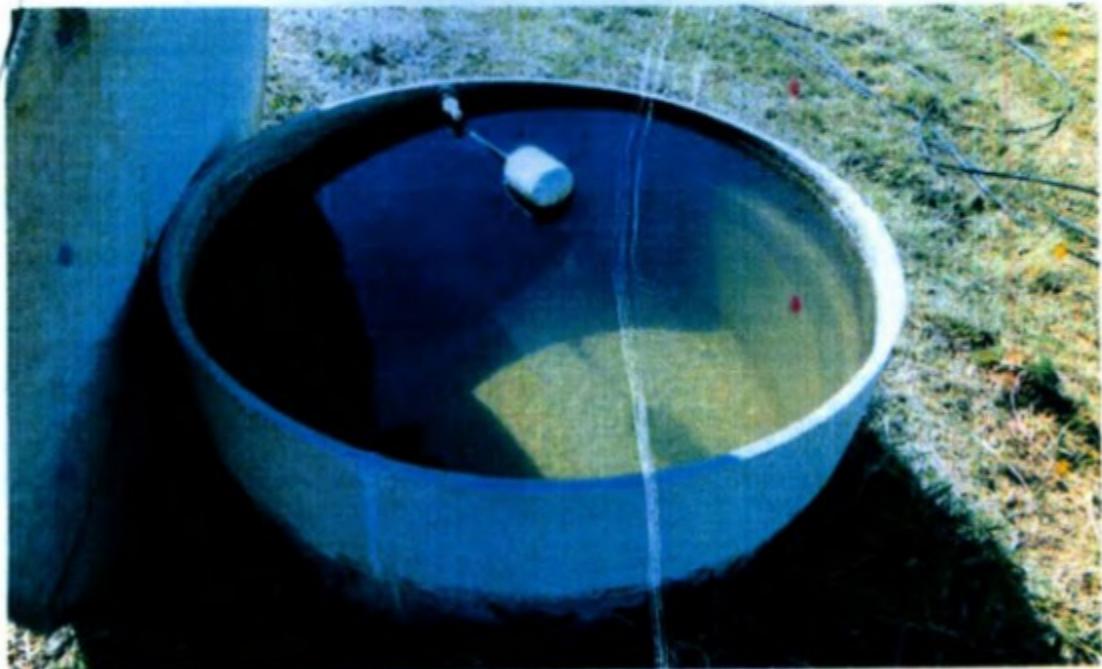
Figura 21 - A caixa d'água do alojamento destampada, mostrando suas paredes internas cobertas por lodo. Fotografia de 13/09/2017.

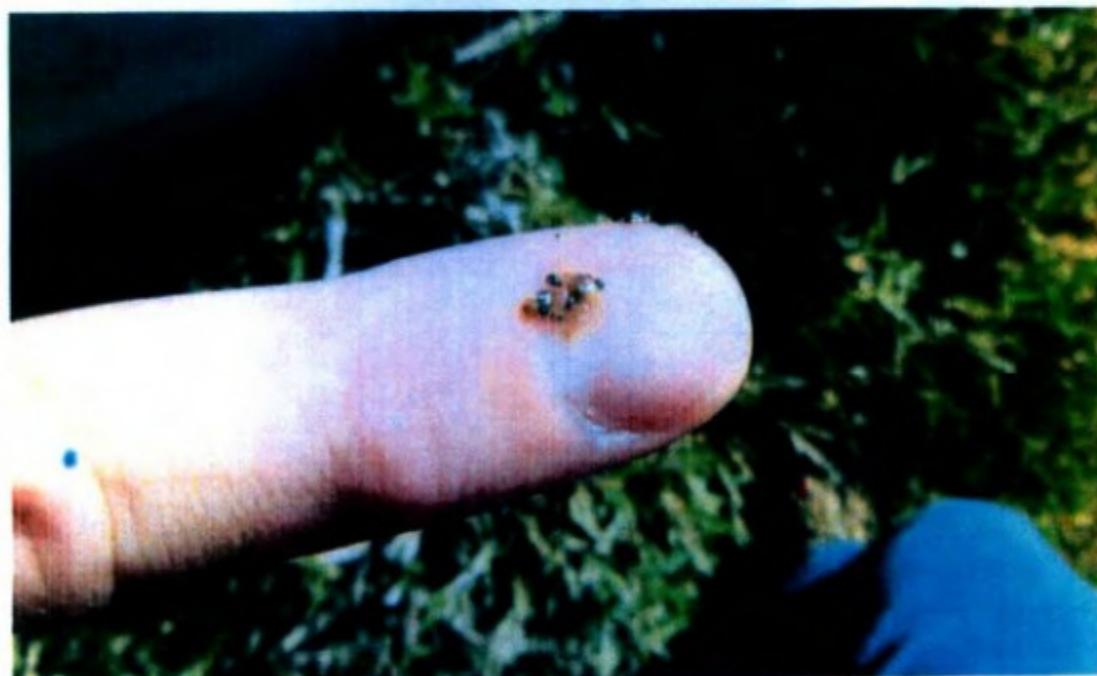
Figura 23 - Nesta figura o AFT exibe sujeira logo após tê-la retirado da superfície da água da caixa d'água. Foto de 13/09/2017.

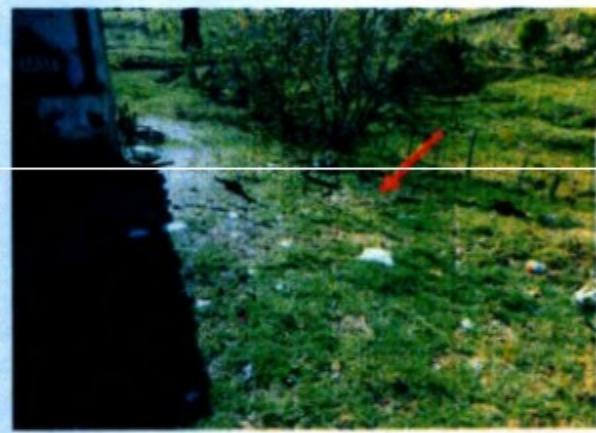
Figura 25 - A imagem mostra o lado norte da edificação, com papéis, garrafas e restos de comida espalhados pelo chão. A seta indica o local onde a água da pia da cozinha é despejada, conforme figura anterior. Fotografia de 12/09/2017.

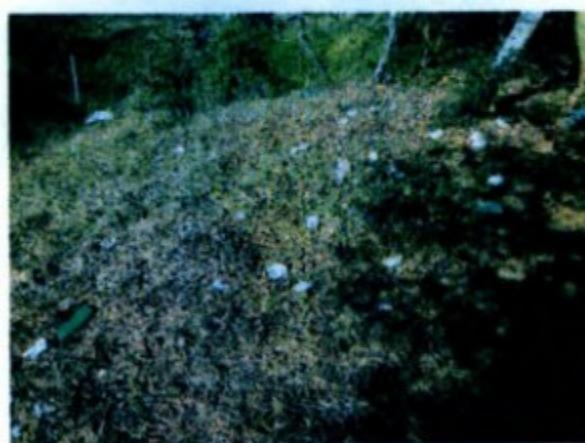
Figura 26 - Aqui é mostrado o entorno da edificação voltado para o leste. Todos pontos brancos observados na imagem são pedaços de papel higiênico servidos. Fotografia de 12/09/2017.

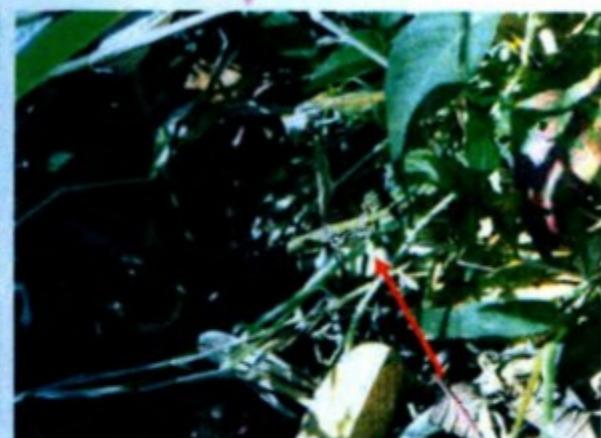
Figura 28 - Esta imagem mostra a extremidade do cano de esgoto mostrado na figura anterior, parcialmente encoberta por mato e folhas. Fotografia de 12/09/2017.

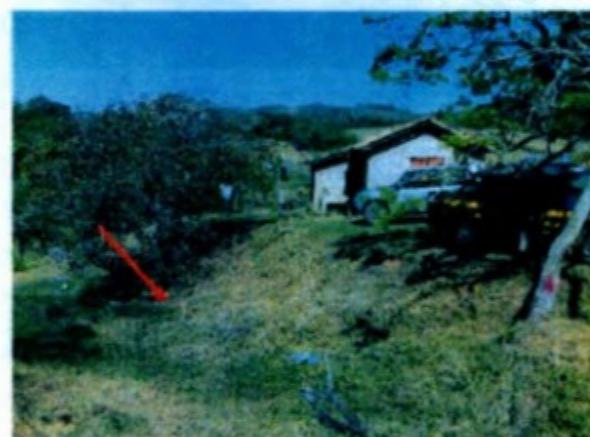
Figura 29 - Esta imagem mostra a edificação utilizada como alojamento e o ponto, indicado pela seta, onde era despejado o esgoto do vaso sanitário. Fotografia de 12/09/2017.

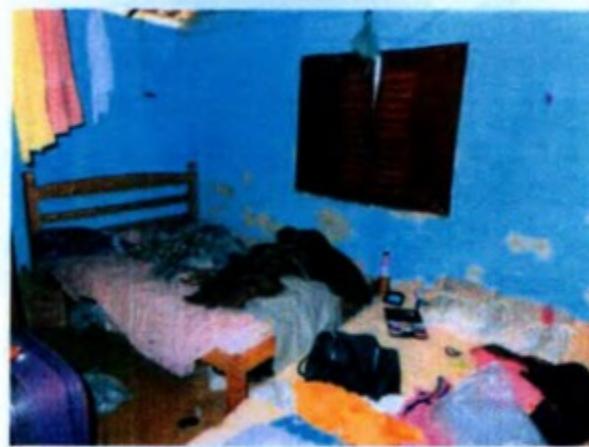
Figura 30 - Quarto ocupado pelas trabalhadoras [REDACTED]
[REDACTED] Observar que a distância entre as duas camas é inferior a 1 metro. Fotografia de 12/09/2017.

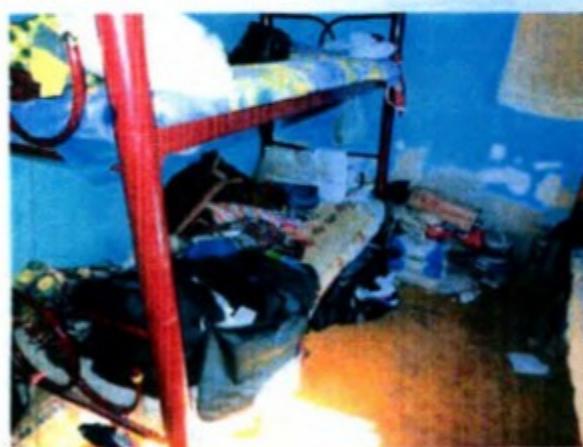
Constatamos a ausência, na edificação interditada, de armários para guarda de pertences pessoais e de mantimentos. A situação causava desordem generalizada nos dormitórios, com roupas e sapatos espalhados e pendurados de maneira improvisada, além de manter arroz, farinha, manteiga, macarrão e outros consumíveis expostos ao tempo e até armazenados sob as camas.

Figura 31 - No quarto ocupado pelos homens, malas e roupas espalhadas dividem espaço com mantimentos (ao fundo).
Fotografia de 12/09/2017.

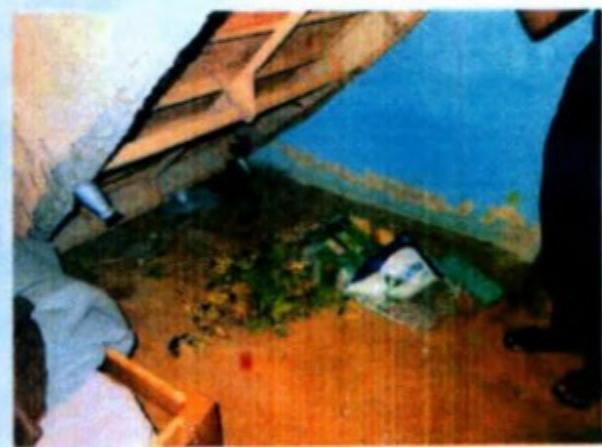
Figura 32 - Aqui, podemos observar arroz, açúcar, pó de café, ovos e bananas "armazenados" debaixo de cama no quarto das mulheres. Fotografia de 12/09/2017.

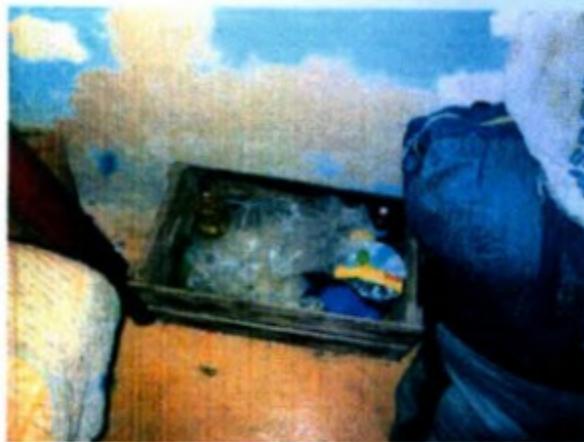
Figura 33 - Novamente no quarto dos homens, caixa com frasco de óleo de cozinha e batata frita em caixa sobre o chão, junto com produtos de limpeza. Fotografia de 12/09/2017.

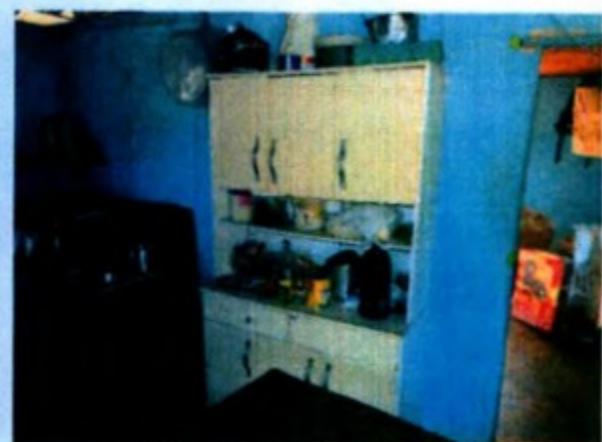
Figura 34 - Único armário disponível na casa, visivelmente insuficiente para armazenar todos os mantimentos necessários à alimentação de seis pessoas. Fotografia de 12/09/2017.

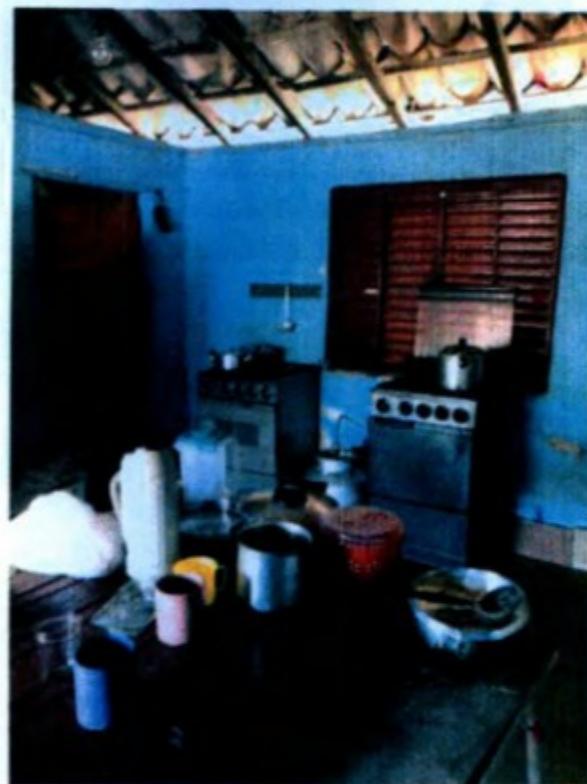
Figura 35 - Mesa onde os trabalhadores tomavam suas refeições. Observar a porta disposta sobre o tampo, a fim de compensar sua deformação e pequena dimensão. Foto de 12/09/2017.

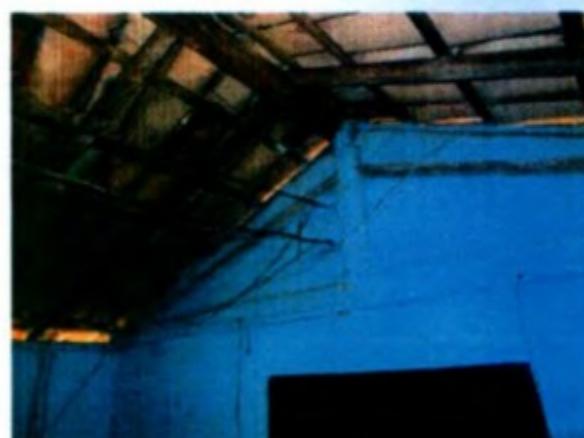
Pôde-se verificar a precariedade das instalações elétricas, principalmente na cozinha, com fios pendendo pelo telhado, e no banheiro, com condutores elétricos com seus isolamentos se soltando.

Figura 36 - Condutores passando sobre as cabeças dos trabalhadores na cozinha da edificação. Fotografia de 12/09/2017.

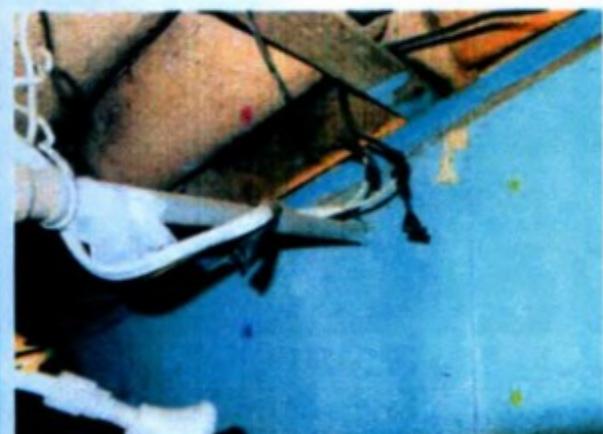
Figura 37 - Observar isolamento dos condutores do chuveiro se soltando. Fotografia de 12/09/2017.

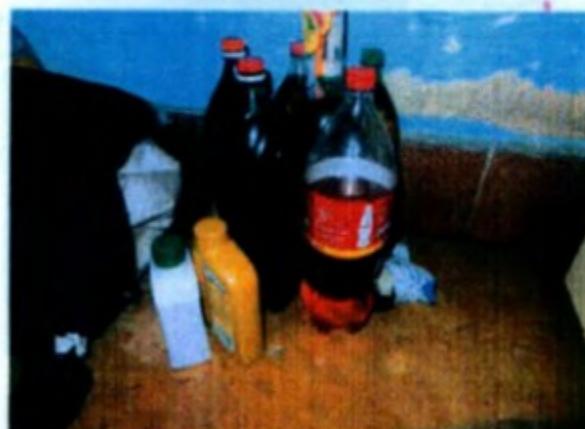
Encontramos a presença farta, no interior da edificação, de garrafas plásticas de refrigerantes contendo gasolina, a ser utilizada nas derriçadeiras.

Figura 38 - Garrafas plásticas contendo gasolina, no interior do dormitório ocupado pelos trabalhadores homens. Fotografia de 12/09/2017.
